TERÄSHAULIEN VAIKUTUKSET SAHATEOLLISUUDESSA

Ammattikorkeakoulututkinnon opinnäytetyö

Koulutus	Metsätalousinsinööri (AMK)	Tiivistelmä
Tekijät	Bruno Nuhkola, Samuel Seppälä	Vuosi 2023
Työn nimi	Teräshaulien vaikutukset sahateollisuudessa	
Ohjaaja	Miika Näsi

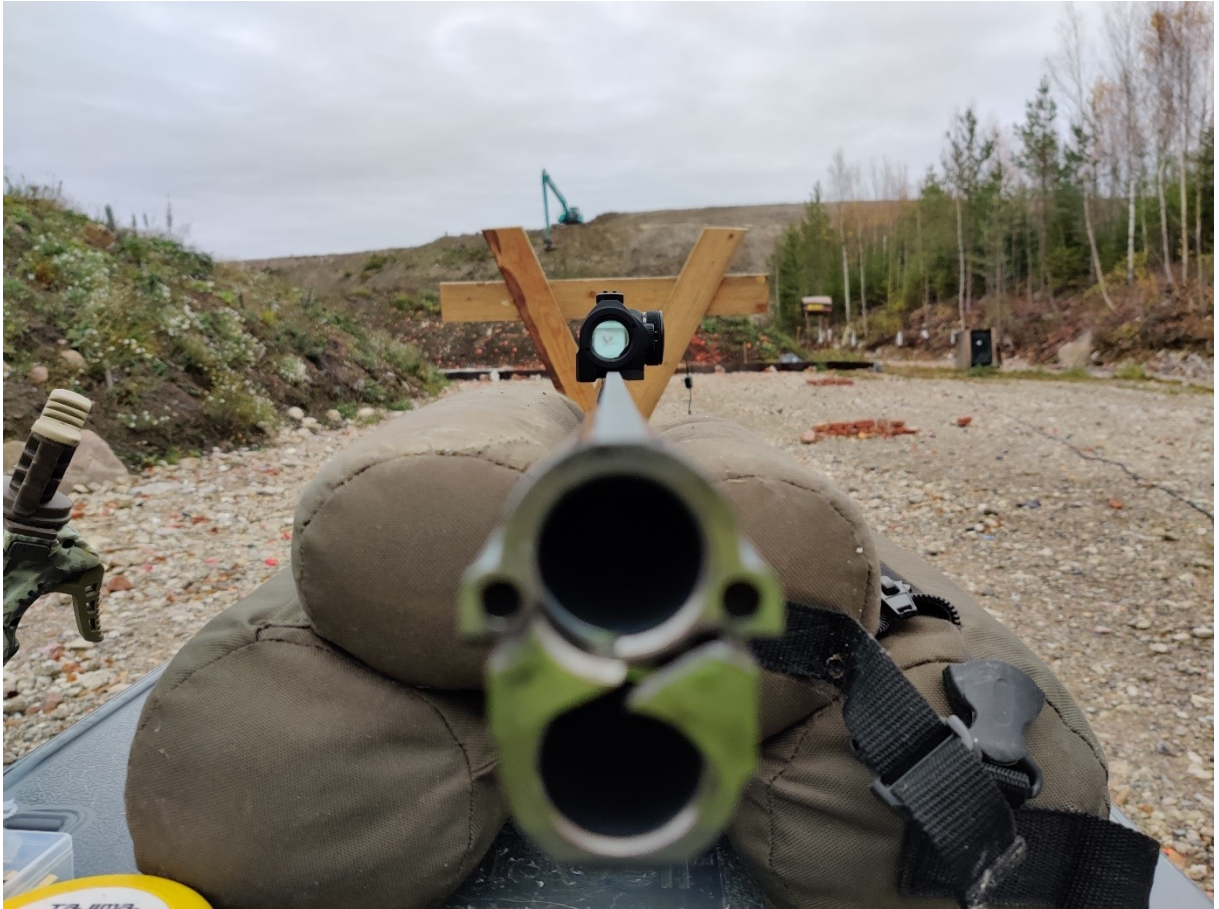
Kuva 2. Raakakohdistaessa tähtäimen läpi näkyi haulikkotaulun sorsakuvio, johon punapiste osoittaa.

Raakakohdistuksen tavoitteena oli kohdistaa silmämääräisesti aseennippuysikkö sekä punapistetähtäin. Tämä tarkoitti siis aseennipurkamista ja nippuysikkön asettamista hiekkapussien päälle. Tällä tavoin nippujen läpi näki parhaiten maalia kohden, kun taas kokonaisen avatun aseenniperä olisi vaikeuttanut kohdistamista pöydältä. Maalikuviota katseltiin nippun läpi ja sitä mukaan punapistettä säädettiin samaan tähtäyskohtaan (Kuva 2). Lopullinen kohdistus tapahtui laittamalla ase kasaan ja ampumalla testilaukaukset osumakuvion testaukseen tarkoitettuun haulikkotauluun (Kuva 3). Laukausten pohjalta punapistettä korkeus- ja sivuttaissäädettiin, jotta haulikuvio saatiin keskitettyä taulun mukaan.

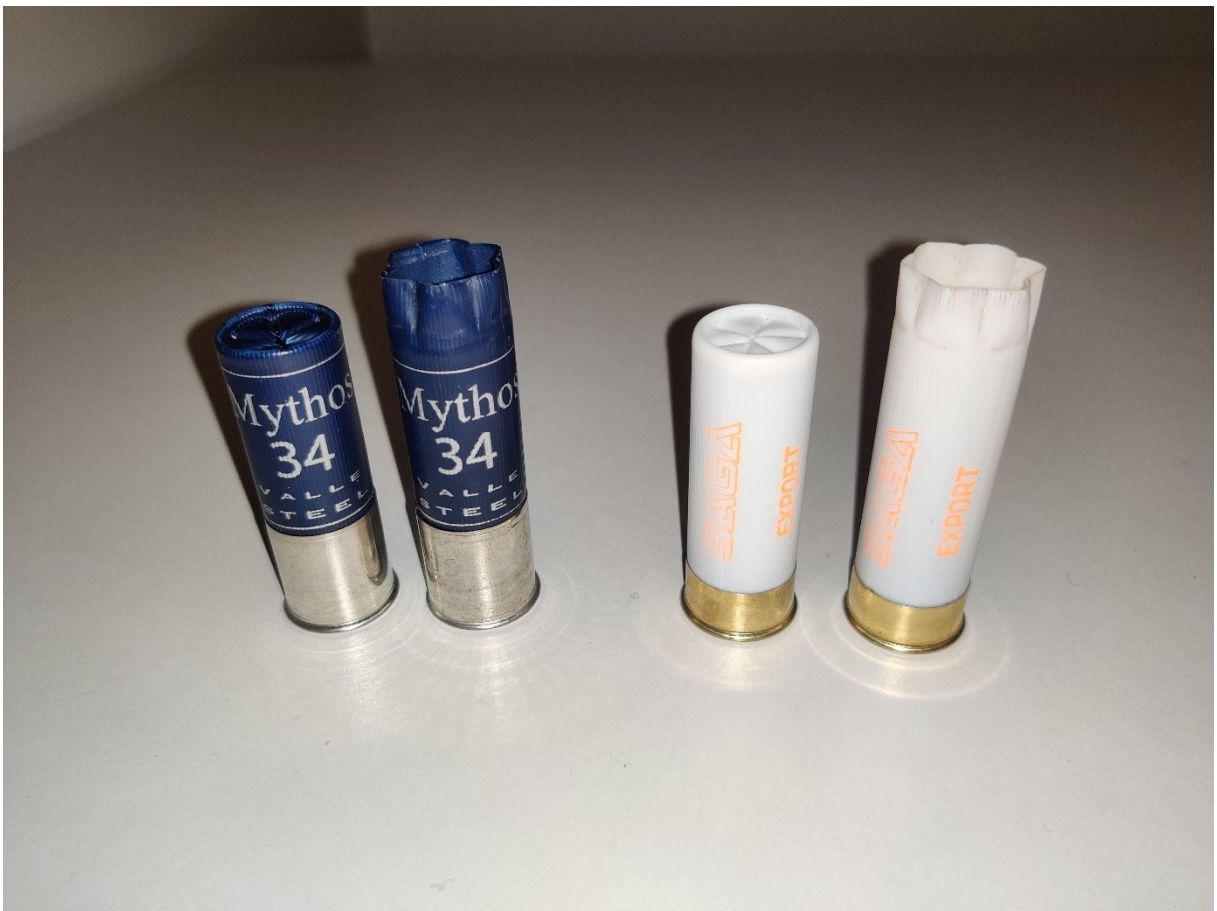
Kuva 4. Käytössä olleet patruunat. Vasemmalla teräspatruuna 12/70 B&P Mythos Valle Steel 34 g 3,5 mm ja oikealla lyijypatruuna 12/70 Saga Export 32 g 3 mm.

Lyijypatruunaksi valikoitui Saga Export kaliiperissä 12/70, 3 millimetrin haulikoolla ja 32 gramman latauksella. Teräspatruunaksi valikoitui Baschieri&Pellagrin Mythos Valle Steel kaliiperissä 12/70, 3,5 millimetrin haulikoolla ja 34 gramman latauksella (Kuva 4). Kyseiset patruunat edustavat keskimääräisiä markkinoilla olevia normaaleja metsästyksessä käytettäviä teräs- ja lyijyhaulipatruunoita. Patruunoiden valinta tapahtui kanalintujahtia ajatellen. Siinä ammutaan usein lentävää tai puussa istuvaa lintua, jolloin osa hauleista väistämättä osuu runkoon.

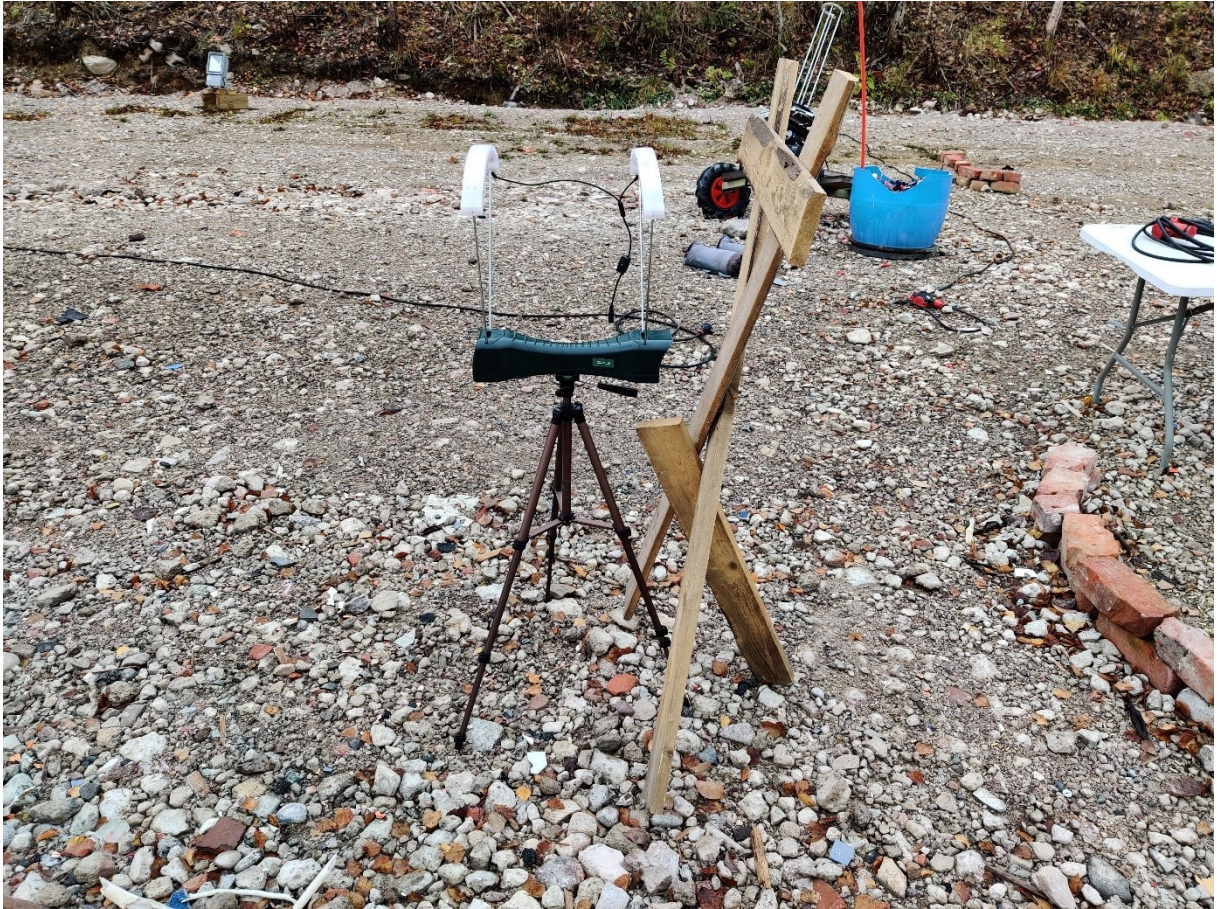
Kuva 5. Lähtönopeuksien selvittämisessä käytettyä tutkaa suojaasi laudoista kasattu kehikko, etteivät haulit vahingoittaisi laitetta.

Patruunoiden tasalaatuisuuden ja vertailukelpoisuuden varmistamiseksi niiden lähtönopeudet testattiin. Tässä apuna käytettiin Caldwellin valmistamaa nopeustutkaa (Kuva 5). Kyseinen laite mittaa nopeuden valon avulla. ("Lyijyn korvaajat testissä", 2019, s. 53)

Nopeustutka asetettiin ampumapenkin etupuolelle noin kahden metrin päähän piipusta. Tarkoituksena oli ampua tutkan lävitse, jolloin se mittaa lähtönopeuden yksikössä metriä sekunnissa. Lyijypatruunan Saga Exportin lähtönopeuksiksi saatiin kahden testilaukauksen jälkeen 401 m/s ja 408 m/s. Näiden keskiarvoksi tuli 405 m/s. Teräspatruunan Baschieri&Pellagrin Mythos Valle Steelin lähtönopeuksiksi saatiin neljän testilaukauksen jälkeen 388 m/s, 400 m/s, 401 m/s ja 405 m/s. Näiden keskiarvoksi tuli 399 m/s. Tuloksista havaittiin, että kaikki saman merkin patruunat eivät aina ole tasalaatuisia. Esimerkiksi teräksellä ammuttaessa yhden patruunan lähtönopeus oli selvästi kolmea muuta patruunaa alhaisempi. Testilaukausten perusteella lähtönopeuksien osalta voitiin todeta kyseessä olevan vertailukelpoiset patruunat maastokokeita varten (Kuvat 6 ja 7).

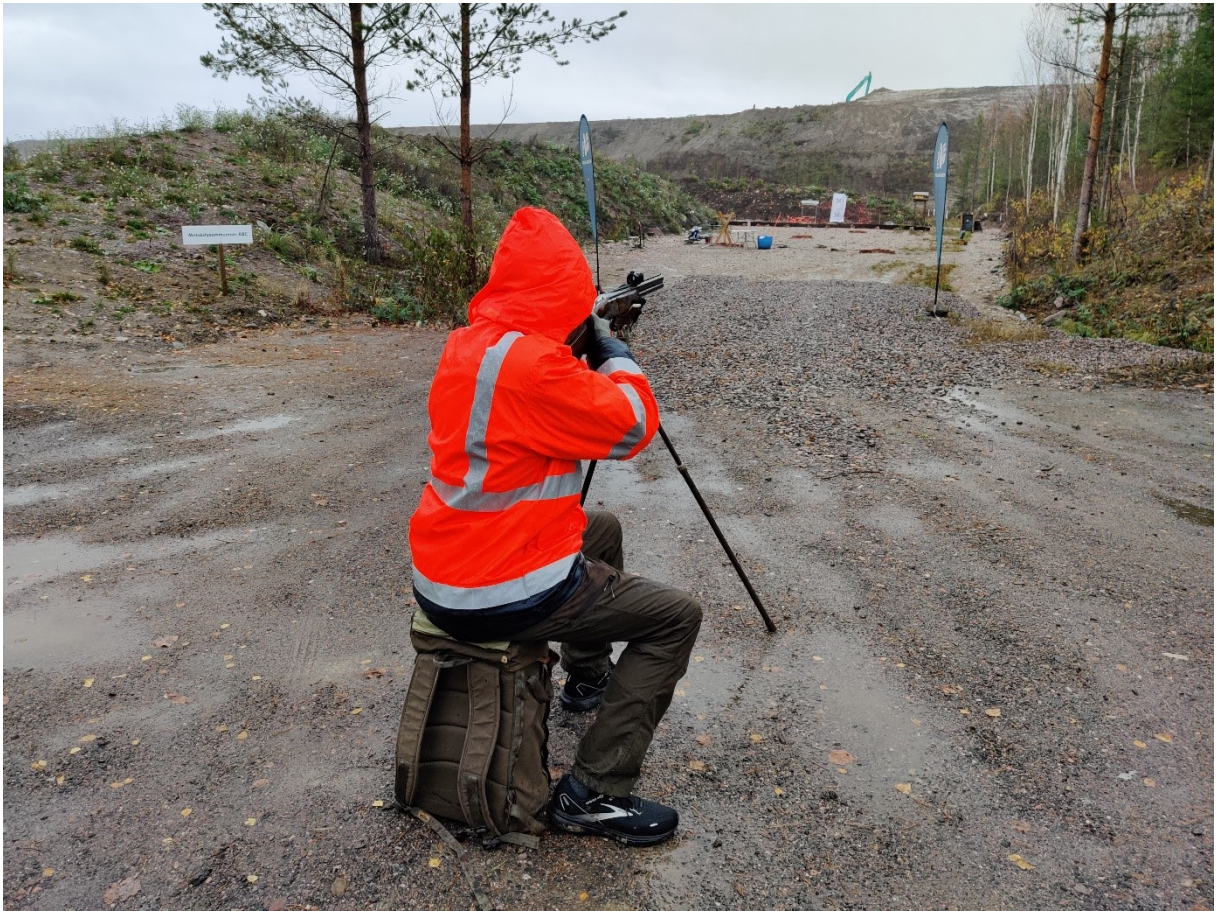
Kuva 10. Tämä ampumatyyli todettiin hyväksi tulevia maastokokeita varten.

Ammunta suoritettiin reppujakkaralla istuen apuna käyttäen säädettävää kaksijalkaista ampumatukea (Kuva 10). Tällä menetelmällä ammutaan myös tulevissa maastokokeissa, jolla saadaan varmistettua tukeva ja varma laukaus. Ampumaetäisyydet määritettiin etäisyysmittarilla.

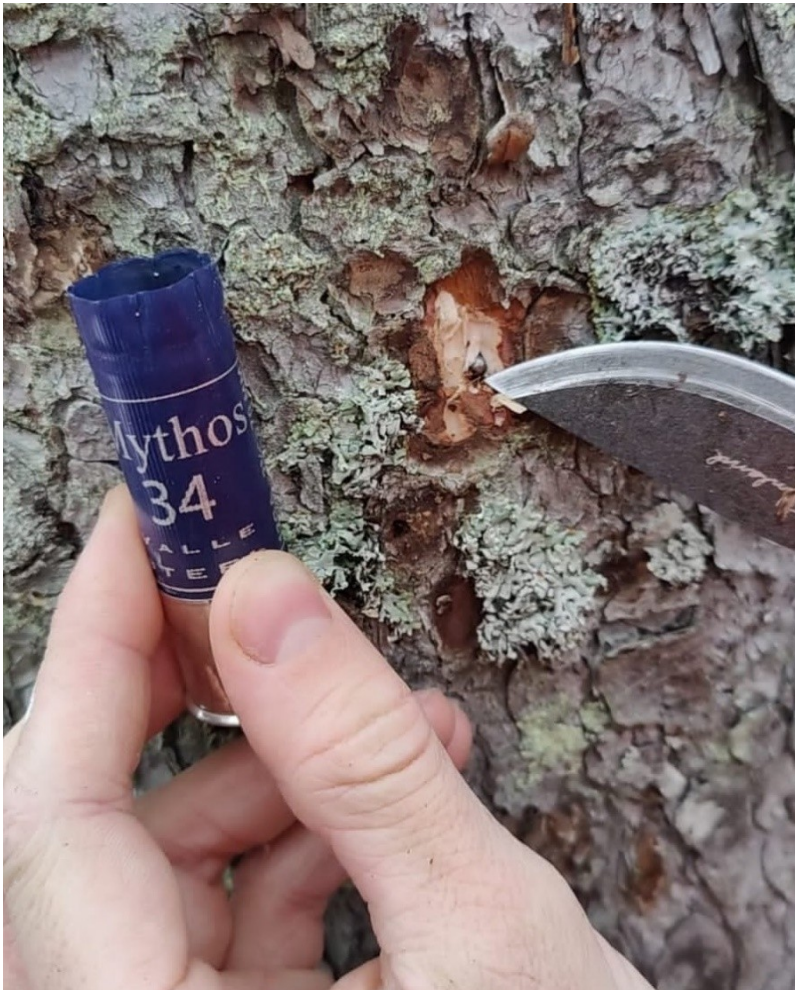
Kuva 11. Teräshaulipatruunalla 50 metristä ammuttuna hauli oli heti kuoren jälkeen millimetrin verran puuaineksessa.

Ampumaetäisyyden siirryessä 50 metriin, havaittiin ensimmäisten haulien saavuttaneen puuaineksen. Uppouma siihen oli vielä melko vähäistä, noin yhden millimetrin luokkaa (Kuva 11). Tässä vaiheessa saatiin ensimmäisiä havaintoja siitä, että lyijyn upotus olisi aavistuksen suurempi kuin teräksen.

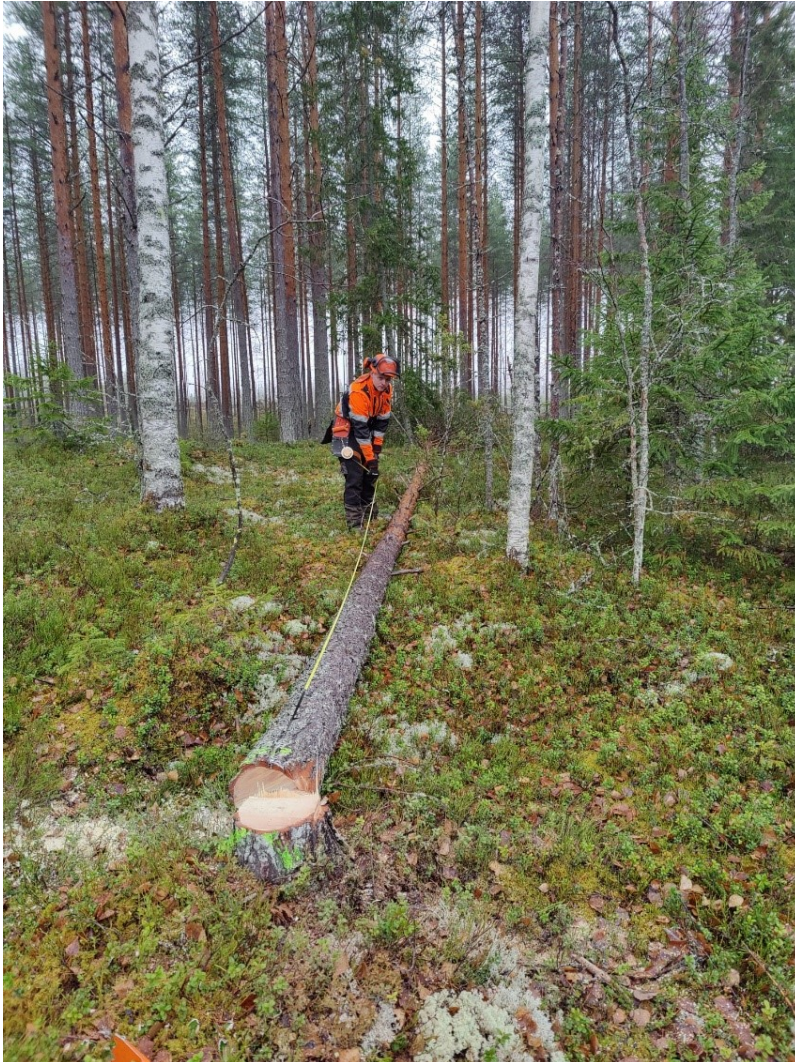
Kuva 12. Oikean katkaisukohdan valitseminen koepölkkyä varten.

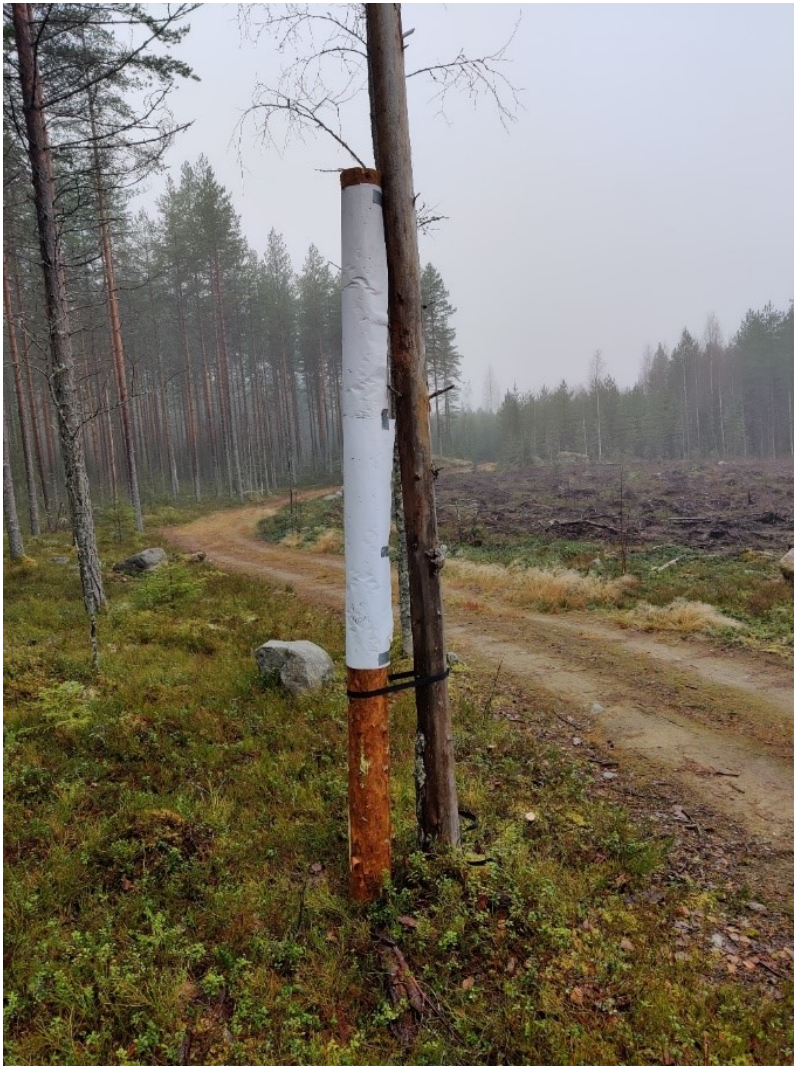
Kuva 13. Ammuttavat pölkkyt pystytettiin keloja vasten.

Paperiin käärityt pölkkyt asetettiin yksi kerrallaan keloja vasten. Keskelle paperia maalattiin tähtäyspiste spraymaalilla, johon ammuttiin. Ensimmäiseksi ampumamatkaksi mitattiin etäisyysmittarilla 40 metriä. Tältä matkalta ammuttiin yhteensä kahdeksan laukausta kahteen eri pölkkyyn, eli neljä kumpaankin. Aina kun yksi pölkky saatiin ammuttua valmiiksi, se nostettiin peräkärjelle osuneiden haulien määrän laskentaa varten. Ampumapaikalle vaihdettiin ampumaton pölkky ja sama kaava jatkui kaikilta matkoilta. Poikkeuksena olivat 15 ja 10 metriä, joilta kummaltakin ammuttiin vain yhden laukauksen per pölkky.

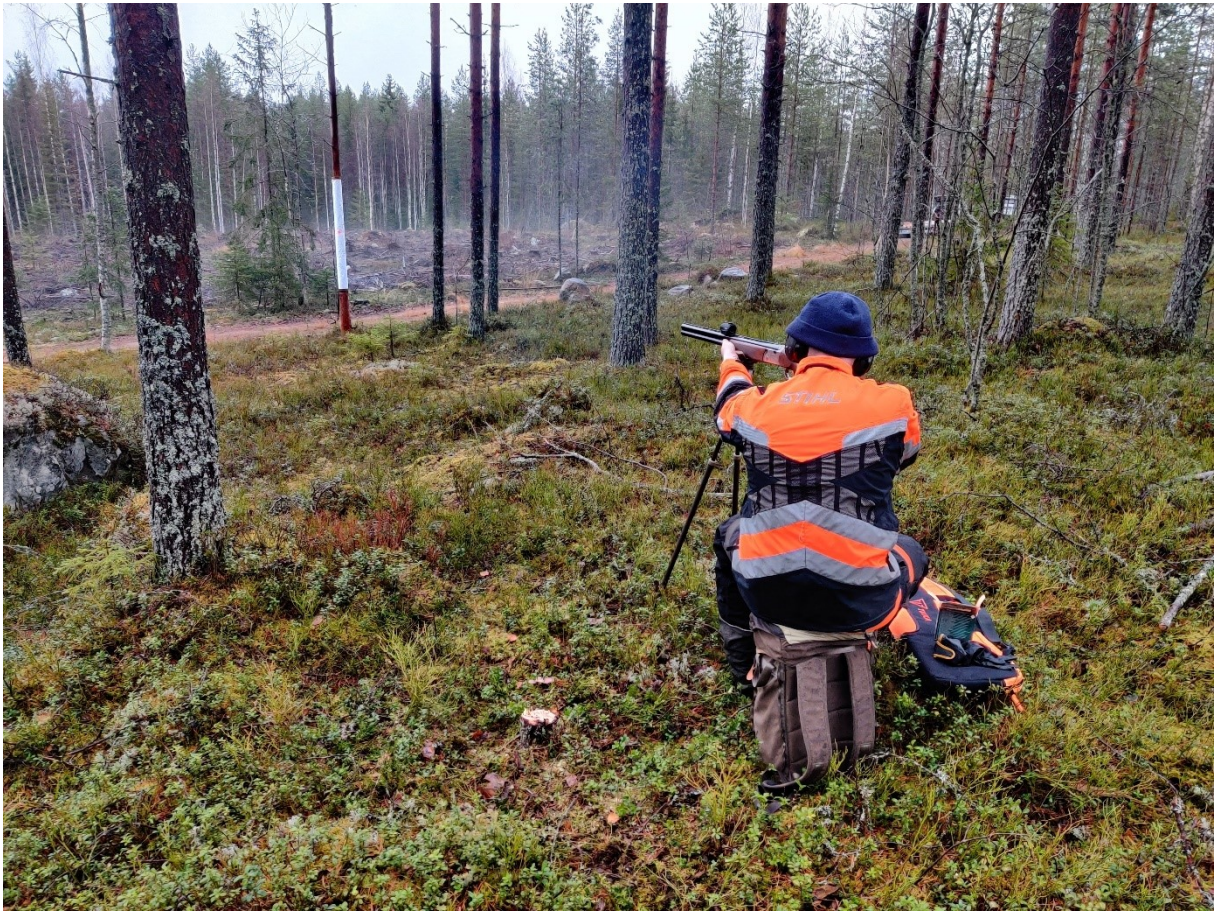
Kuva 14. Ammuntaprosessi.

Puut kaadettiin ensiksi siitä syystä, että pystypuiden ampuminen olisi ollut mahdotonta ilman hajahaulien osumista ympärillä oleviin puihin. Seuraavana haasteena oli keksiä, miten koepölkkyt saatiin pystytettyä ammuntaa varten. Pölkkyt haluttiin ampua pystyasennossa, koska tämä vastaisi realistista metsästystilannetta. Tämän myötä niihin oli myös helpointa osua. Ongelma ratkaistiin kuvion laidassa olevan vanhan kelon avulla, jota vasten koepölkkyt saatiin pystytettyä (Kuva 13). Tällöin päästiin myös ampumaan takana olleeseen hakkuuaukkoon, jolloin hajahaulit päätyivät turvalliseen suuntaan. Lisäksi etuna oli mahdollisuus ampua rinteestä, jolloin laukaukset kohdistuivat siis lopulta maata vasten (Kuva 14).

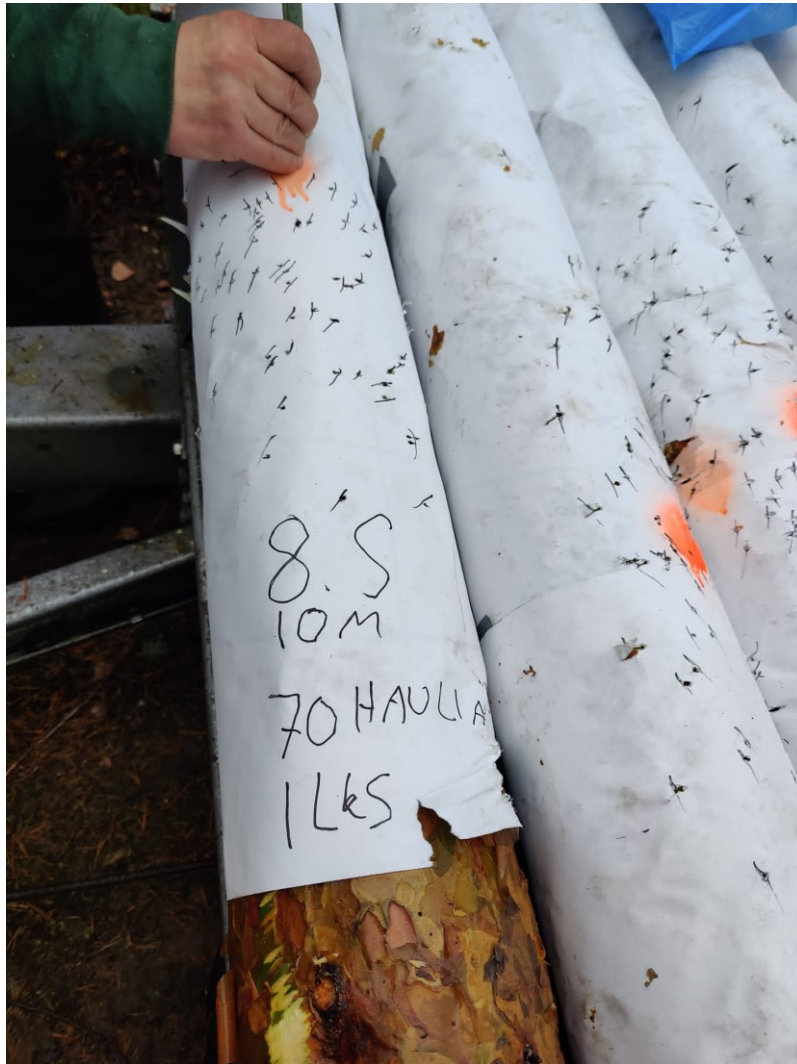
Kuva 15. Haulien laskennassa paperiin kirjattiin puun numero, ampumamatka, haulien määrä sekä laukasten määrä matkalta.

Maastokokeen aikana ammuttiin yhteensä 26 laukausta. Laukausten perusteella tehtiin havainnollistava taulukko saaduista tuloksista (Taulukko 2.). Haulimääriä laskiessa merkattiin osumakohta aina tussilla (Kuva 15). Paperissa saattoi olla päällekkäisiä laukauksia pölkyn reunasta katsottuna, joka hankaloitti laskentaa. Laskelmien mukaan kahdeksassa ammutussa pölkyssä oli 1 183 teräshaulia.

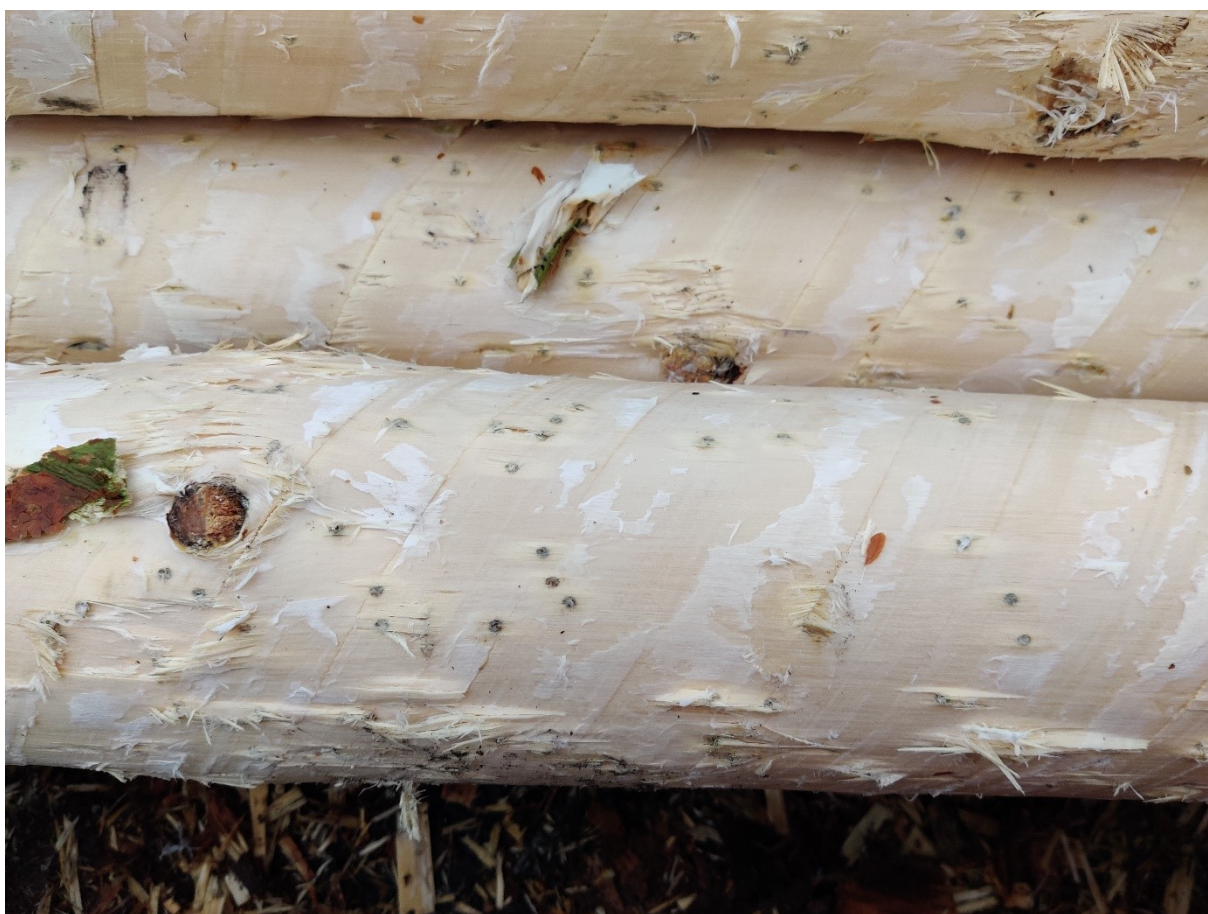
Kuva 16. Puissa oli runsaasti hauleja vielä kuorinnan jälkeenkin.

Upotus näytti vaihtelevan ampumamatkan mukaan. Osassa pölkyissä haulit eivät näkyneet yhtään sisäänmenorei'istä, saati olleet koholla tunnusteltaessa. Osassa pölkyissä puolestaan osumakohtien puuaines oli vähän koholla, mikä kertoi haulien uppoumaa vähäisemmäksi. Joissain pölkyistä hauli oli osittain näkyvissäkin.

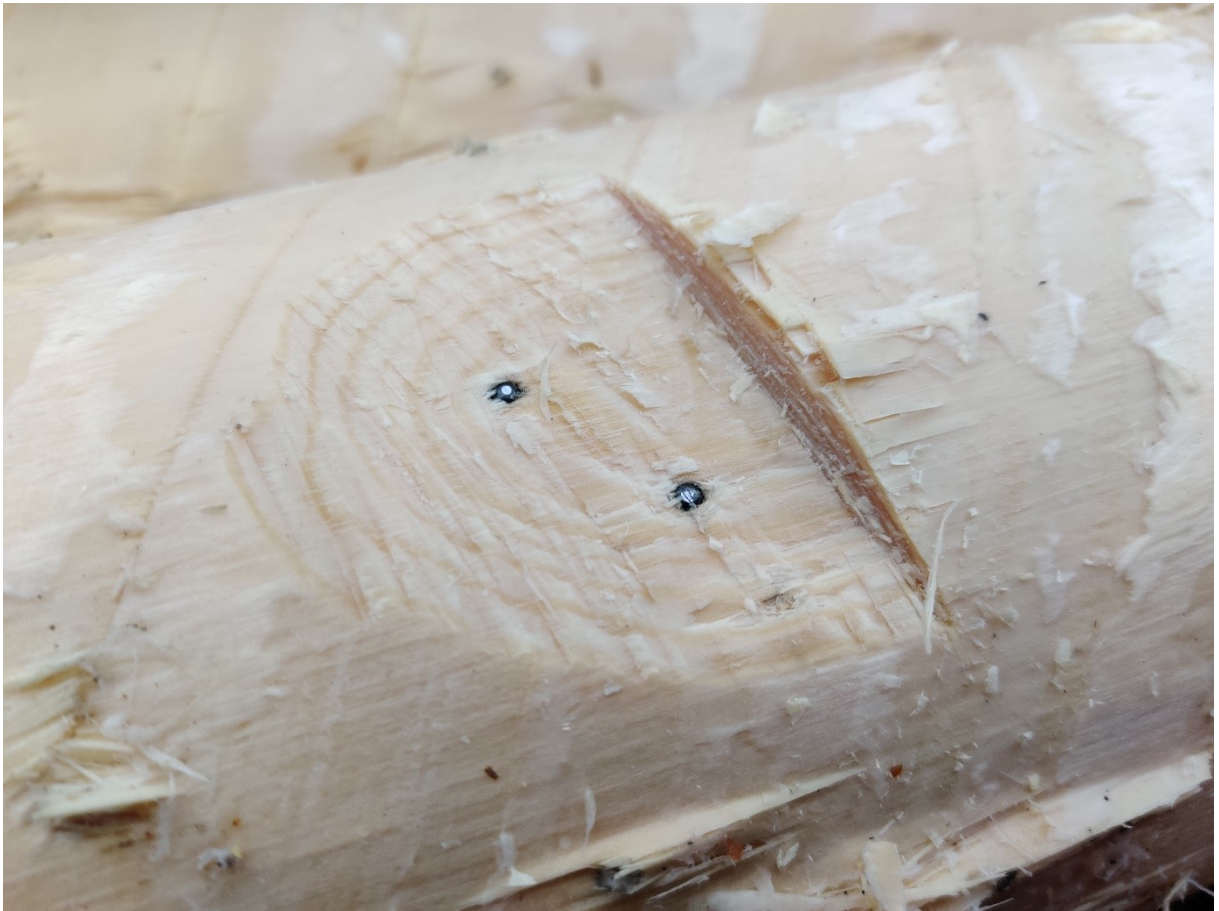
Kuva 17. Uppouman selvitys puukolla veistäen.

Silmämääräisen tarkastelun jälkeen tutkittiin tarkemmin haulien upotusta. Niistä muutama veistettiin esille puukkoa apuna käyttäen (Kuva 17). Hauli oli uponnut puuainekseen 8-10 millimetriä lyhimmältä ampumamatkalta kymmenestä metristä. Uppouma väheni noin 1-2 millimetriä sitä mukaan, kun ampumamatkan tuli 10 metriä lisää.

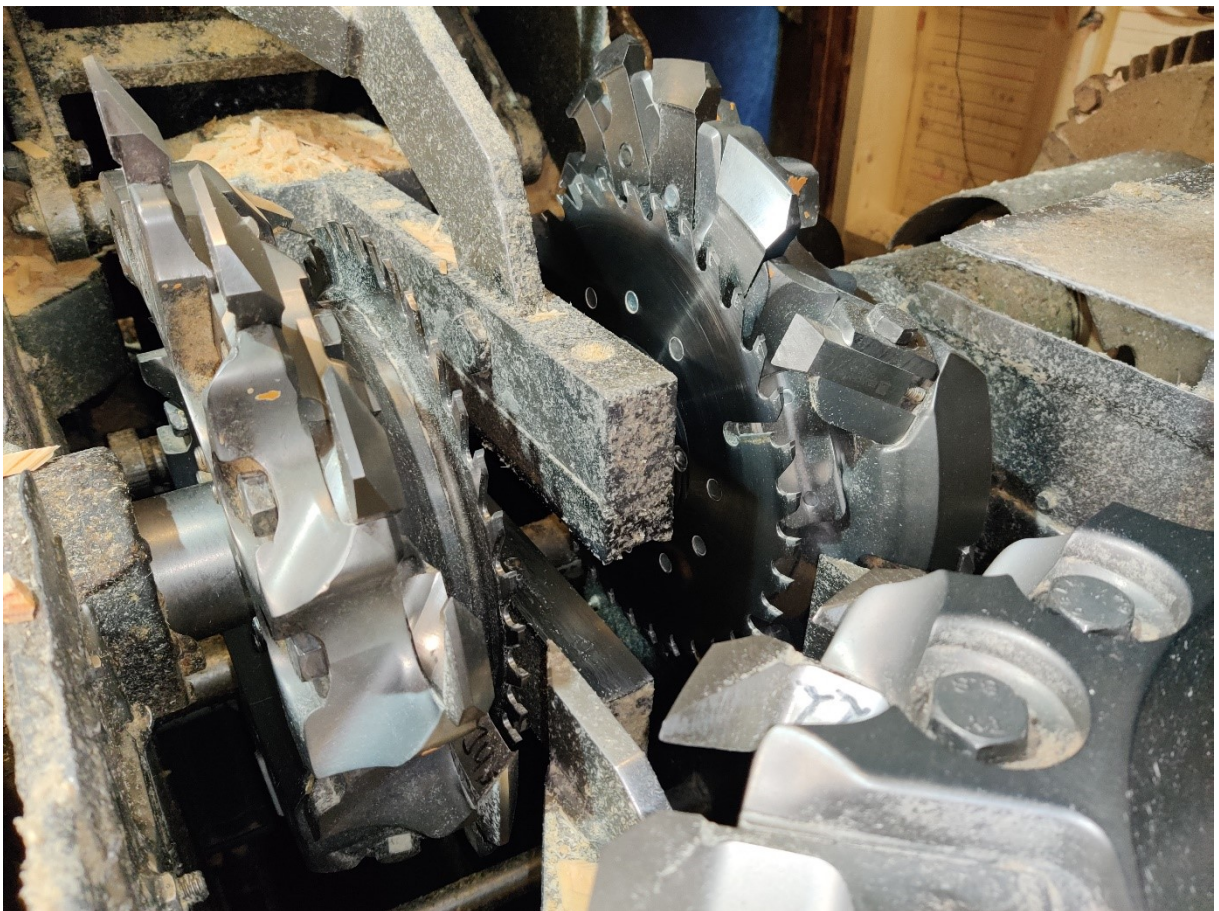
Kuva 18. Teräasetteesta näkyy kaksi otsaterää sekä talttateriä.

Seuraavaksi pölkyt nostettiin lokerosta pyöräkuormaajalla sisäänotettavaksi sahalinjalle. Sahalaitoksessa päästiin tutustumaan käytettävään Veisto R115-sahaan. Siihen oli juuri meneillään terien vaihto sahaustarpeen mukaisesti. Siinä käytettiin neljää kappaletta otsateriä, kahta kappaletta jakoteriä sekä kahdeksaa kappaletta talttateriä (Kuva 18).

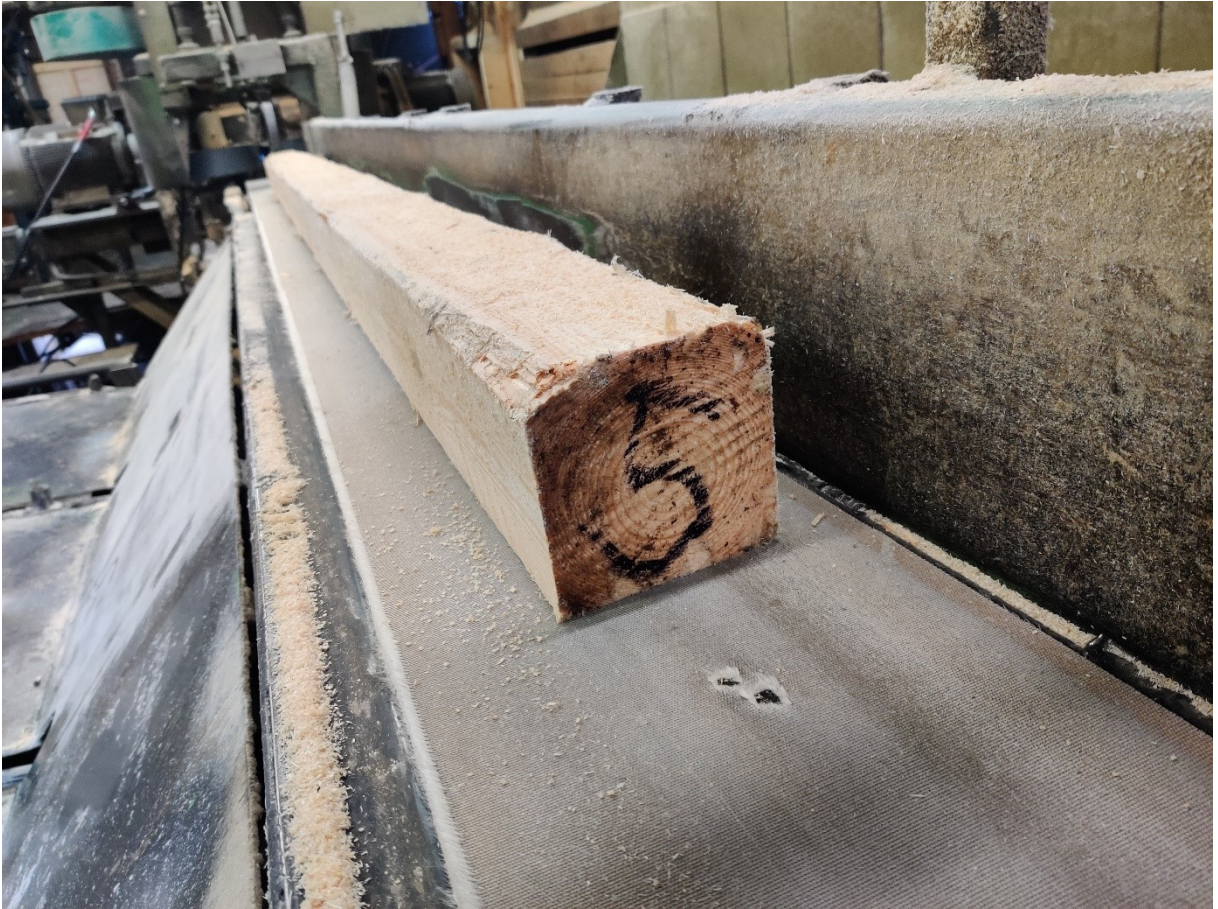
Kuva 19. Ensimmäinen pölkky sahattuna.

Ensimmäinen koepölkky oli sahattu, joka oli numeroinniltaan viides pölkky (Kuva 19). Se oli ammuttu siis 20 metristä, jolloin siinä tiedettiin olleen paljon hauleja tehokkaalta ampumaetäisyydeltä. Ensimmäisen sahauksen tuloksia mentiin tarkistamaan, jonka myötä sahauspinnoissa huomattiin hauleja. Heti ensimmäisen koepölkyn sahauksen myötä oltiin varmuudella onnistuttu tavoitteessa; sahanterät ja haulit olivat todellakin kohdanneet. Tarkastelun perusteella haulit näyttivät olleen kokonaisia, sillä vastaan ei tullut yhtäkään puolittunutta haulia (Kuva 20). Terän kohdanneessa haulin pinnassa saattoi näkyä lievä jälki, kun terä oli tavallaan kiillottanut pinnan. Sahauspinoista irtosi myös joitain hauleja, joka varmisti niiden olevan kokonaisia sahauksen jäljiltä.

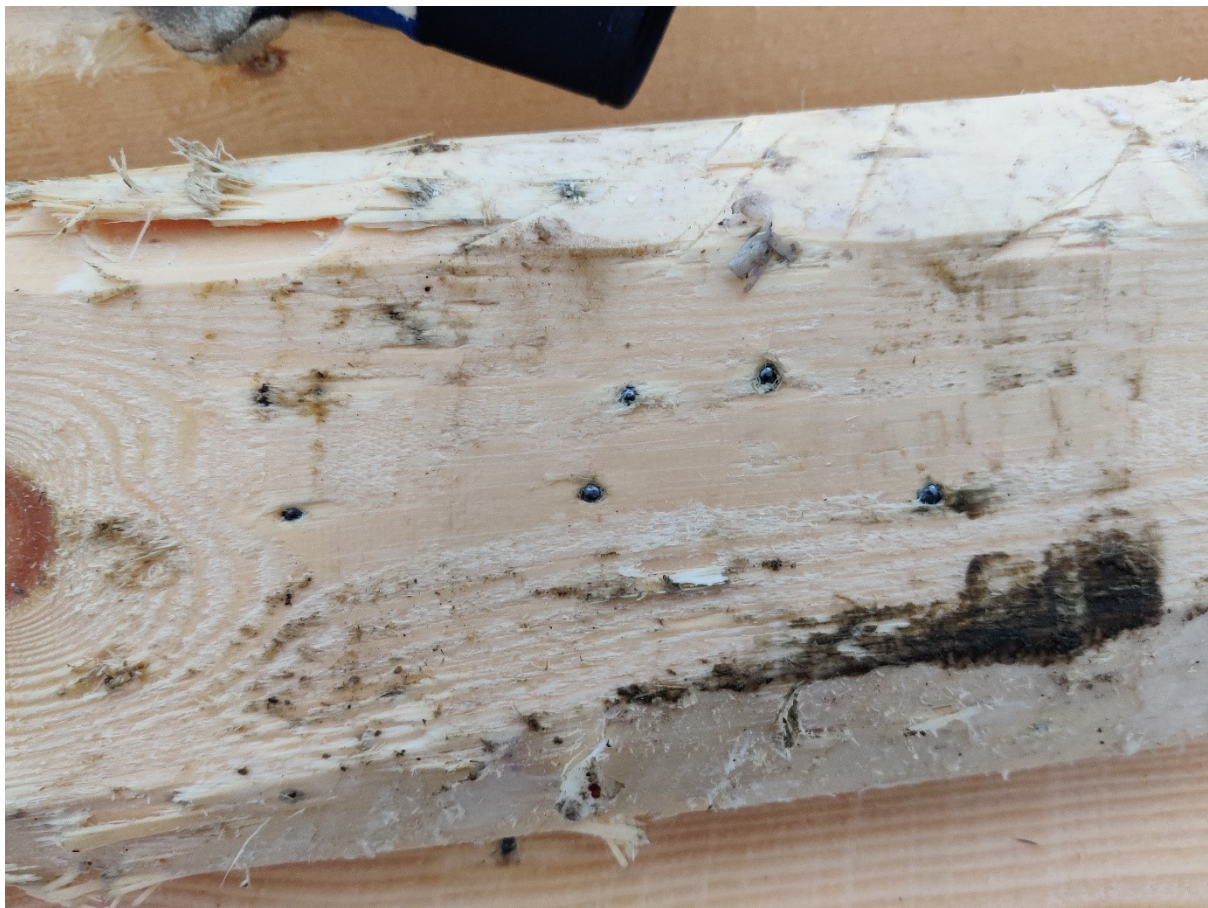
Kuva 21. Pienellä alueella näkyvissä useita hauleja.

Uusi asete otettiin käyttöön sahaamalla järjestyksessään toinen pölkky. Numeroinniltaan kyseessä oli pölkky numero kolme, joka oli ammuttu siis 30 metristä. Sahauksen jälkeen tarkasteltiin uuden asetteen lopputulosta. Ulkopinnoissa näkyi edelleen hauleja, mutta ydinpinnoissa ei. Tämä oli hyvin oletettavaakin, sillä olihan sahatavara 60 millimetriä paksua. Loput pölkyt sahattiin tällä samalla asetteella ilman välitarkasteluja. Puut oli hetkessä sahattu ja nostettu linjastolta sivuun omaan pinoonsa. Lopuksi pino pannoitettiin ulosnostoa varten. Ulkona sahaus tuloksia tutkittiin lisää, kun sahatut puut oltiin nostettu peräkärryn kyytiin. Ampumamatkan mukaan vaihteli, minkä verran sahatavarassa näkyi enää hauleja.

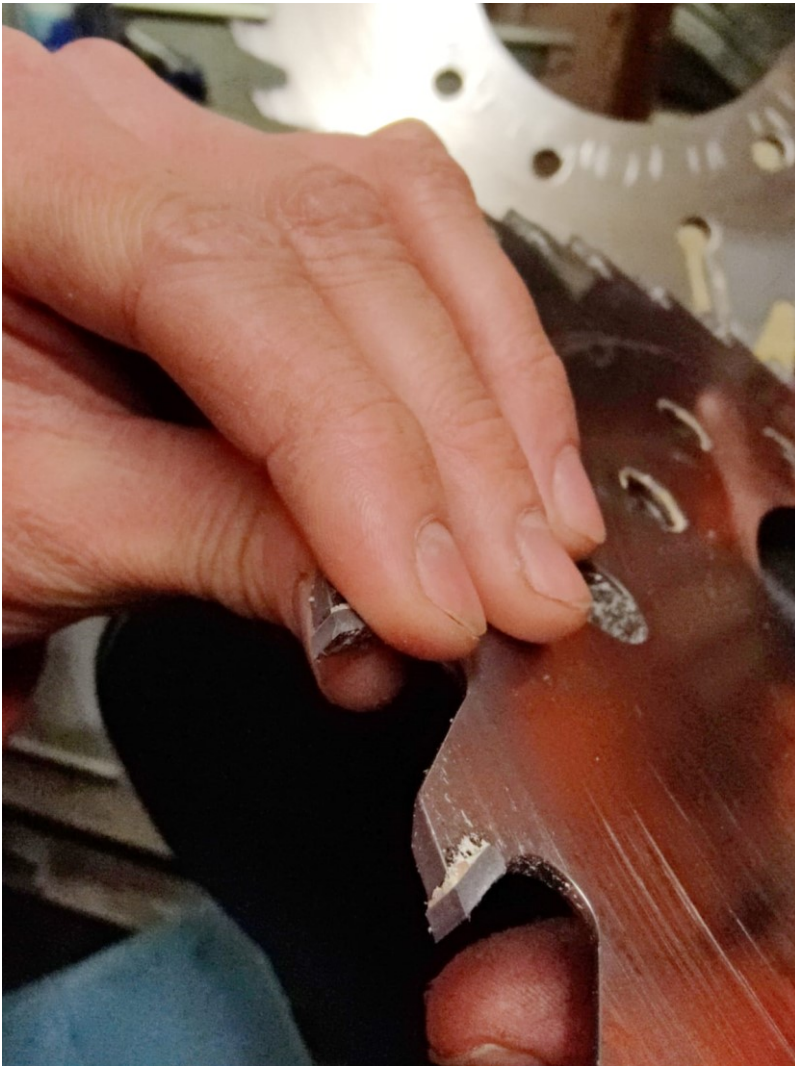
Kuva 22. Otsaterässä sormien välissä oleva hampaan kulma lohjennut, toinen hammas ehjä.

Heti sahauksen jälkeen teräsetteet paljastettiin sahan uumenista terien irroittamista varten. Kokeessa käytössä olleet neljä otsaterää, kaksi jakoterää ja kahdeksan talttaterää irroitettiin kiinnikepulteistaan pulttipyssyllä. Teriä tarkasteltiin silmämääräisesti heti irroittamisen jälkeen. Tämän tuloksena niissä huomattiin selvää kulumaa. Otsaterissä ja jakoterissä näkyi joitain kovapalahampaiden kulmien lohkeiluja (Kuva 22). Talttaterät olivat puolestaan painanteilla (Kuva 23).

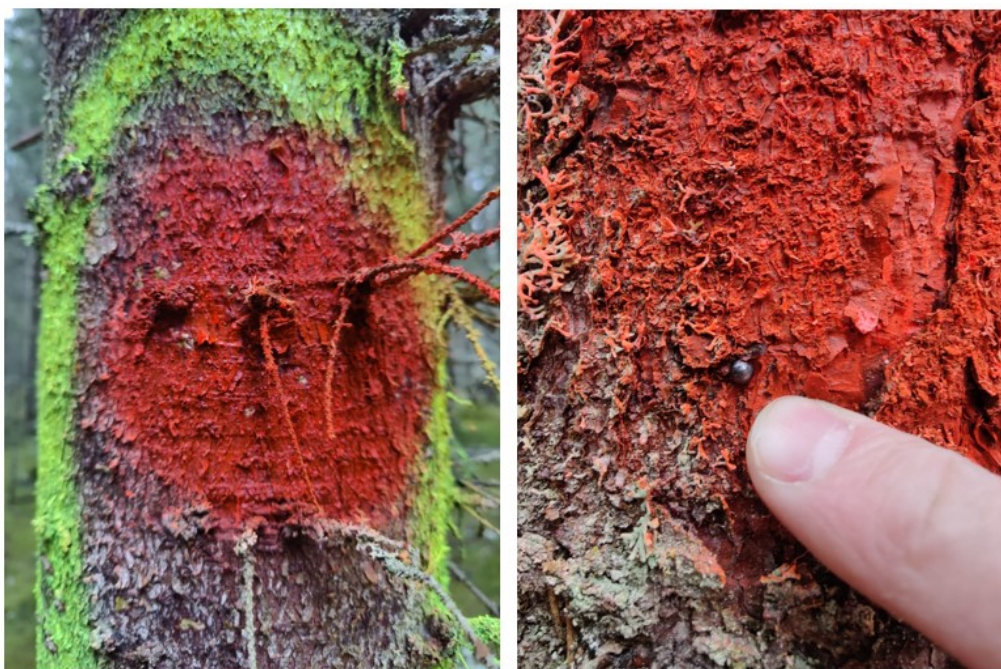
Kuvat 25 ja 26. Puuainekseen uponneet haulit ja kuoren pintaan jäänyt hauli.

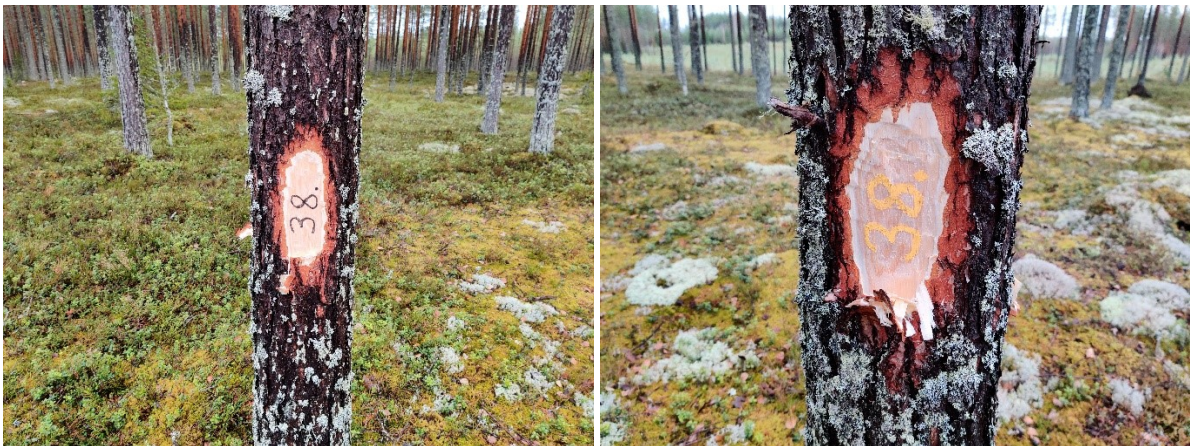
Kuvat 27 ja 28. Käytetty merkkaustyöli

puun numero tukkiliidulla sekä maalikynällä (Kuvat 27 ja 28). Tällä menetelmällä varmistettiin, että numerointi säilyi tunnistettavana moton käsittelyn jälkeenkin. Lisäksi korjuuyrittäjä oli ohjeistettu siirtämään numeromerkinnät tukin molempiin päihin katkonnan jälkeen. Koepuut ajettiin varastopaikalle omaan erilliseen pinoonsa odottamaan kaukokuljetusta. Toteutuksen suunnittelussa eniten vaikeuksia tuotti puiden numeroinnin tunnistettavuuden varmistaminen, koska koko maastokoe oli riippuvainen siitä.

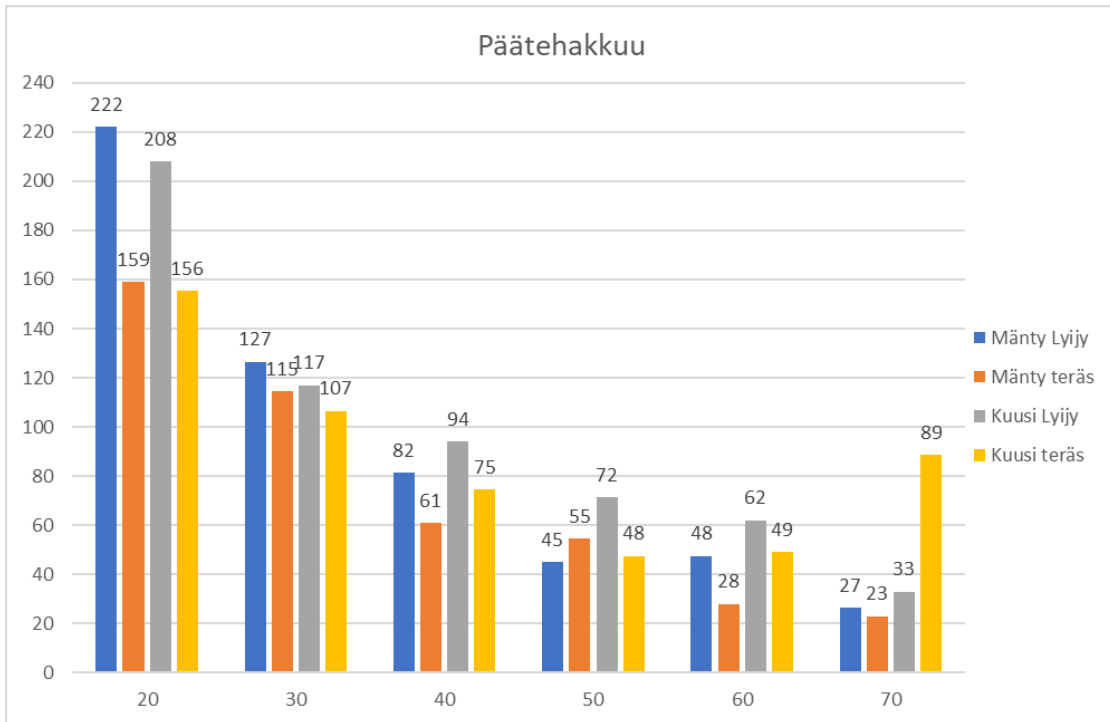
Taulukko 4. Päätehakuuläpimittaluokassa 27-29 cm haulimäärät esitettyinä suhteessa ampumamatkaan.

Edellisen sivun kaavioissa on esitettyä saadut tulokset haulimääristä päätehakkuuläpimitalluokassa 27-29 cm (Taulukko 4) sekä harvennushakkuuläpimitalluokassa 19-21 cm (Taulukko 5). Tukkien haulimäärä oli suoraan verrannollinen suhteessa ampumamatkaan. Matkan kasvaessa haulimäärä väheni. Tämän lisäksi kaavion perusteella voitiin sanoa, että haulit olivat tarttuneet jokaiselta ampumamatkalta. Lyijy- ja teräshaulien tarttuvuudessa ei havaittu merkittävää eroa. Tuloksen tarkastelussa on syytä ottaa huomioon myös lyijyhaulipatruunoiden hieman suurempi haulimäärä.

Kaaviosta ilmeneviä eroja ei pystytä varmuudella selittämään tai todistamaan. Ampumamatkan kasvaessa yli 40 metriin mennään haulikon optimaalisen kantavuuden ulkopuolelle. Toisin sanoen haulikolla ei ole suunniteltu ammuttavan näin pitkiltä matkoilta, joita oli kokeessa käytössä. Pelkästään tästä syystä tuloksissa oli joitakin eroja. Kokeessa käytetyt patruunat olivat tehdasladatauja ja niissä saattaa olla patruunakohtaisia eroja. Oletettavasti 70 metristä ammutun teräspatruunan haulikuppi ei ollut auennut kunnolla, jolloin päätehakkuukuusen kohdalla näkyy huomattava tuloserä.

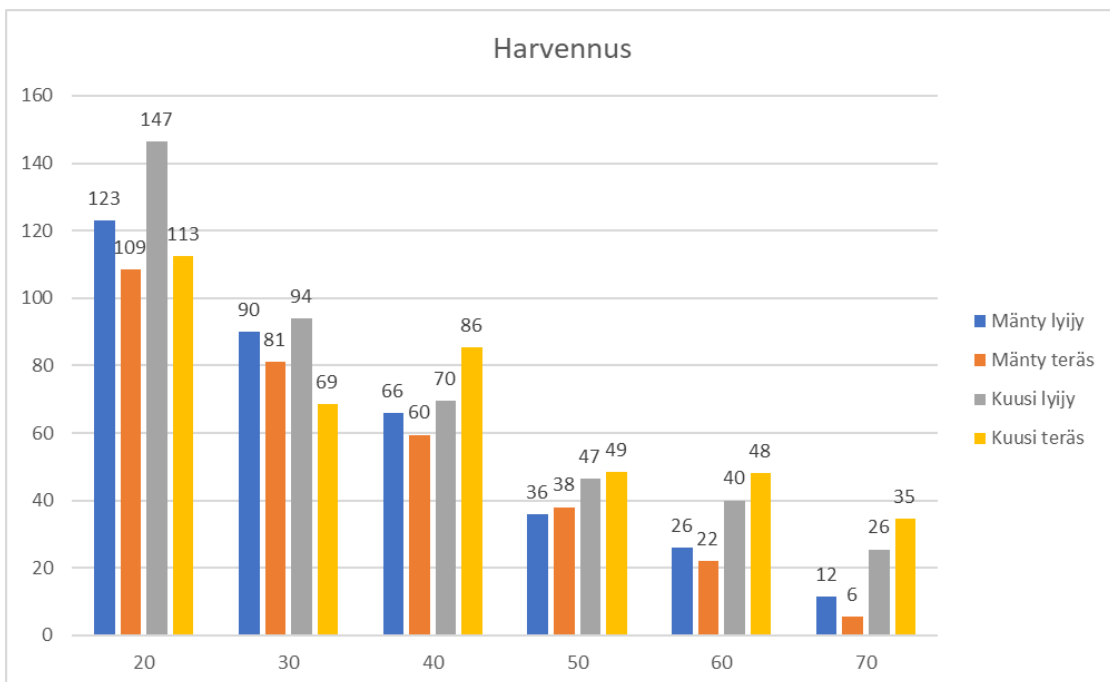
Taulukko 5. Harvennusläpimittaluokassa 19-21 cm haulimäärät esitettyinä suhteessa ampumamatkaan.
