Digitaalisen sähköaseman suojaus- ja ohjausjärjestelmän toiminta

Opinnäytetyö, AMK

Opinnäytetyö toteutettiin tutkimuksellisenä kehitystyönä Suomen kantaverkkoyhtiö Fingridin kytkinlaitokselle, jossa oli digitalisoitu kaksi johtolähtökenttää tavanomaisen suojaus- ja ohjausjärjestelmän rinnalle. Työn tavoitteena oli tutkia prosessiväylän ja sen laitteiden toimintaa verkon normaalissa käyttötilanteessa ja erilaisissa häiriötilanteissa. Vuoden ajanjaksolta kerätyn aineiston pohjalta oli tarkoitus analysoida uuden teknologian toimintaa ja tuoda toimeksiantajalle järjestelmän kehitysehdotuksia tulevaisuutta varten.

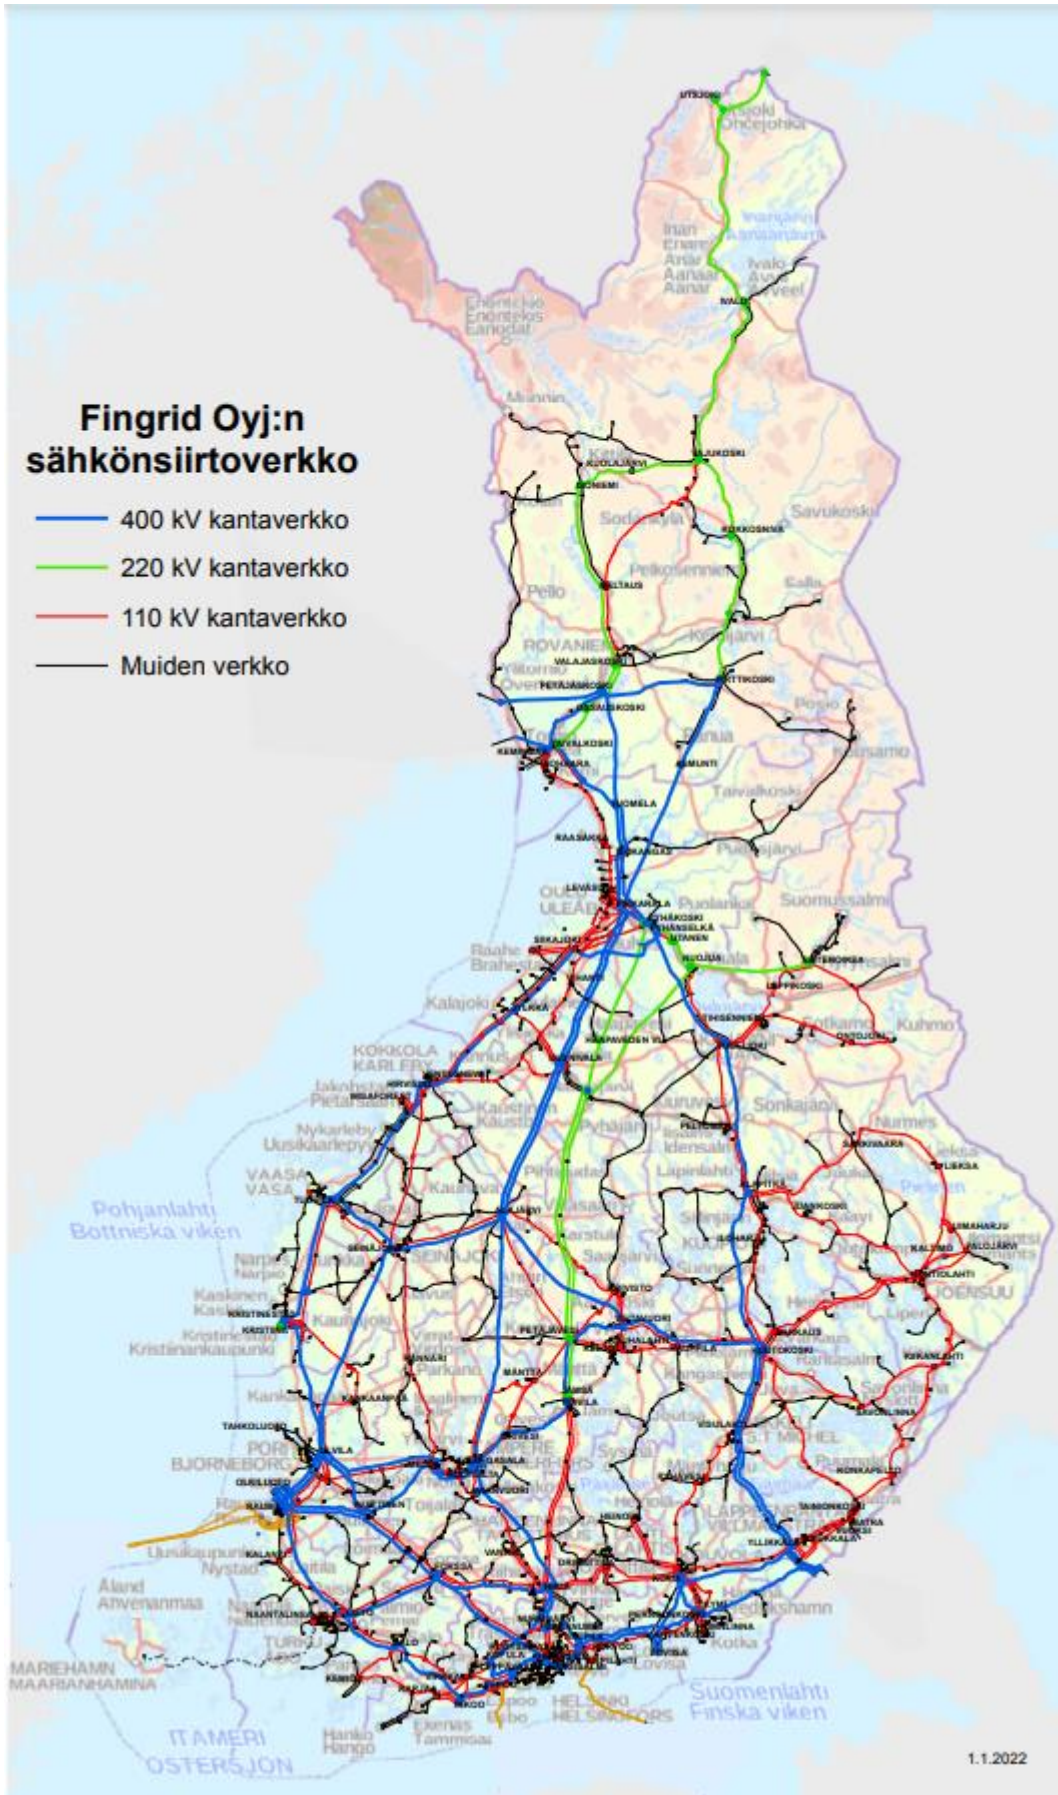
Kuvio 1. Suomen suurjänniteverkko (Fingrid Oyj:n sähkösiirtoverkko 2022)

Fingridin hallinnoiman kantaverkon läpi kulkee noin 75 % kaikesta Suomessa siirretystä sähköstä. Kantaverkkoon kuuluu 400, 220 ja 110 kilovoltin voimajohdot ja sähköasemat, lukuun ottamatta jakeluverkoille kuuluvia suurjännitejohtoja, jotka ovat suurimmilta osin säteittäisjohtoja. Sähköasemat voivat olla muunto- tai kytkinasemia. Kantaverkkoon itsessään kuuluu noin 14 000 km voimajohtoa ja 121 sähköasemaa. (Fingridin sähkönsiirtoverkko n.d.) Suomen sähkönsiirtoverkkoa on havainnollistettu kuviossa 1, jossa sininen, vihreä ja punainen väri kuvaavat kantaverkkoon kuuluvia siirtojohtoja.

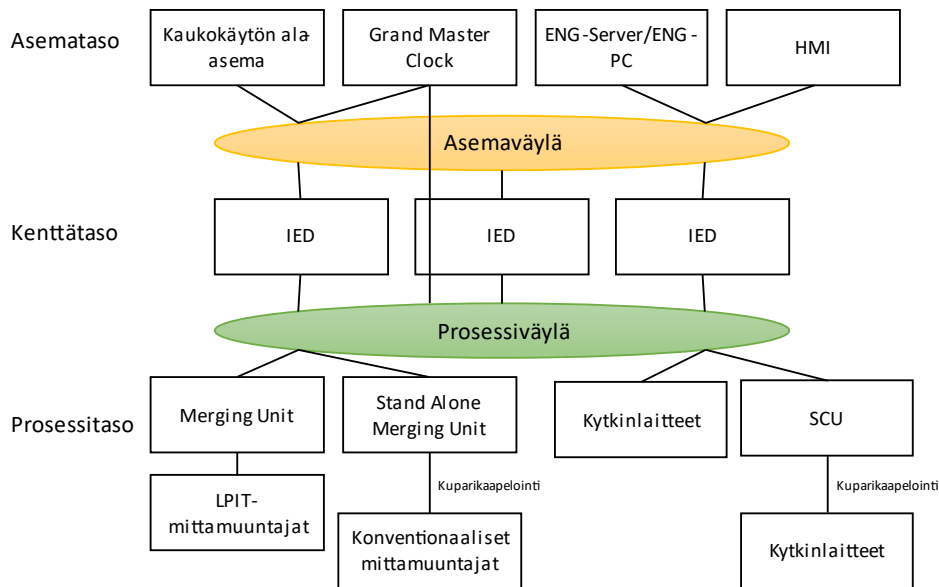
Message Specification). Digitaalisen sähköaseman laite- ja kommunikaatiotasot on esitetty kuviossa 4. (IEC 61850-90-4, 37-38.)

Kuvio 4. Digitaalisen sähköaseman laite- ja kommunikaatiotasot (IEC 61850-90-4, 38, muokattu)

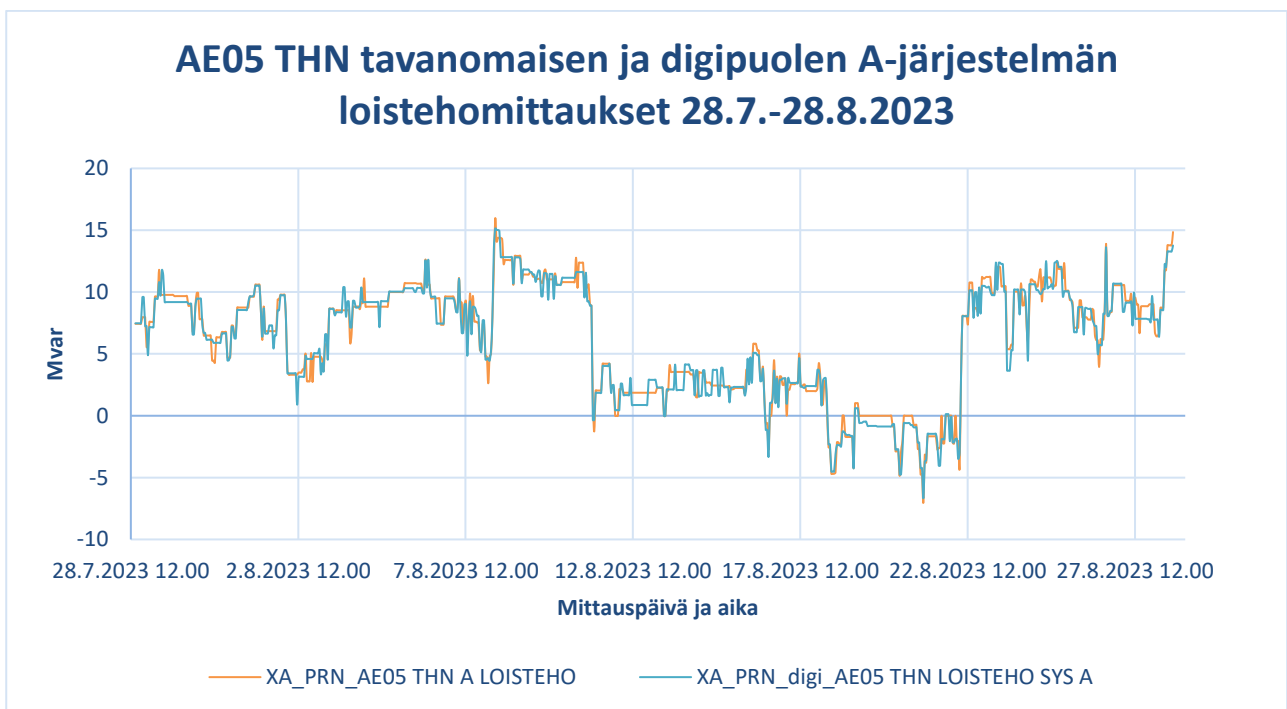
Kuvio 14. AE05-kentän tavanomaisen ja digipuolen A-järjestelmän loistehomittaukset ajalta 28.7.-28.8.2023

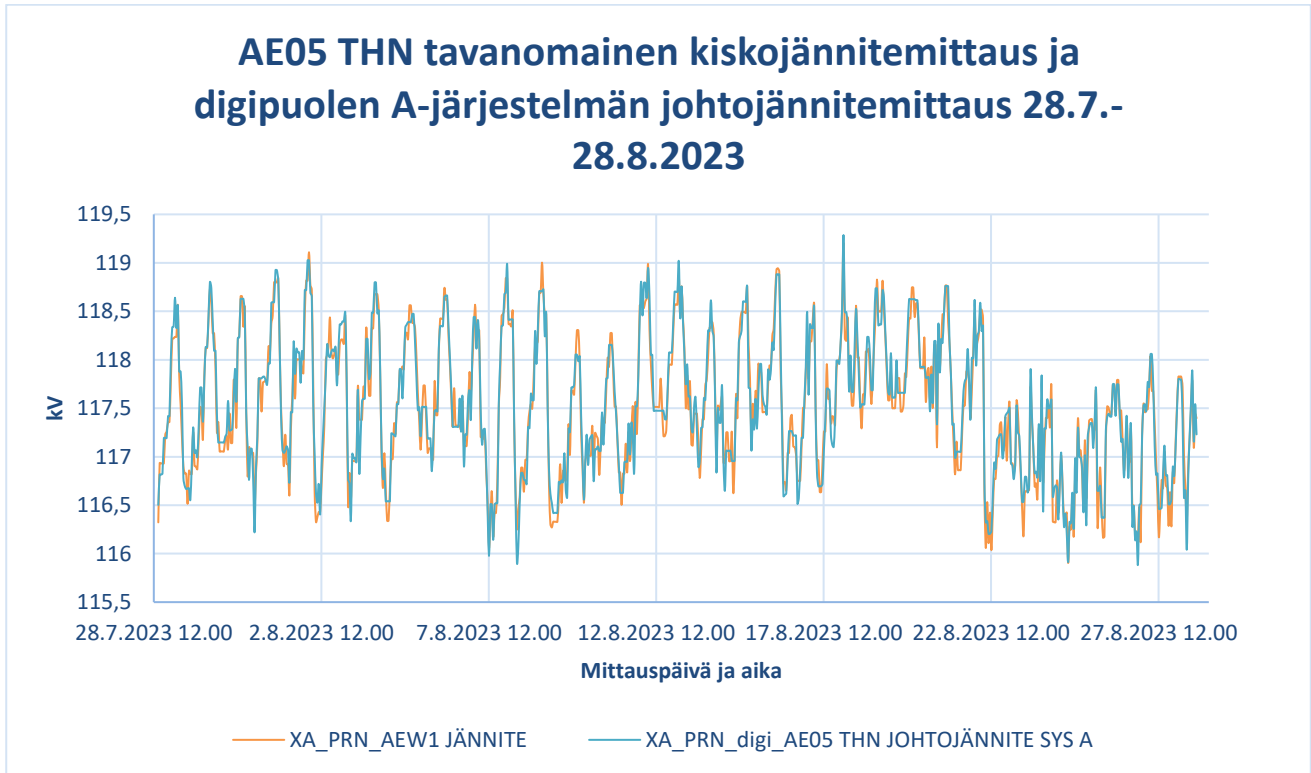
Kuvio 15. AE05-kentän tavanomainen kiskojännitemittaus ja digipuolen A-järjestelmän johtojännitemittaus ajalta 28.7.-28.8.2023

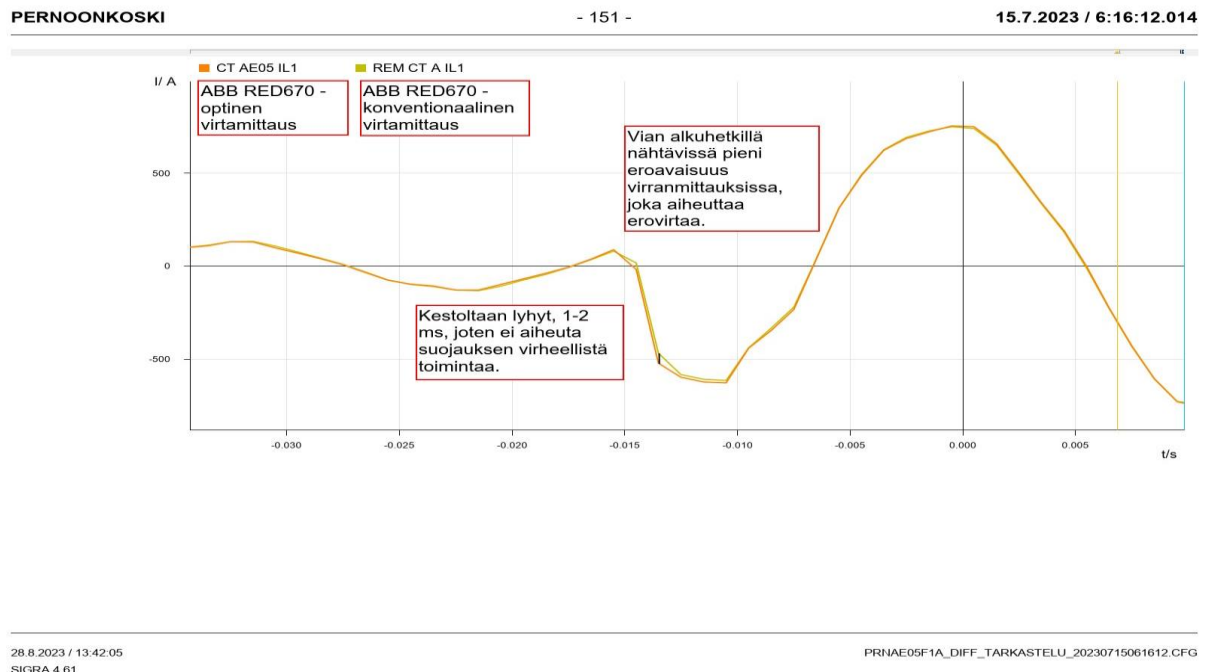
Mittausten toimintaa seurattiin verkon maasulku- ja oikosulkuvioissa. Kuvista 18 nähdään, että L1-vaiheen maasulkuvika aiheutti hetkellistä erovirtaa optisen ja konventionaalisen mittauksen välillä vian alkuhetkillä. Kuviossa 19 on esitetty differentiaalireleen havaitsema hetkellinen erovirta. Differentiaalisuoja ei havahtunut tilanteessa erovirrasta. Tyypillisesti erovirtasuojan laukaisu-arvot ovat satoja ampeereita.

Kuvio 18. Lyhytkestoinen eroavaisuus virtamittauksissa

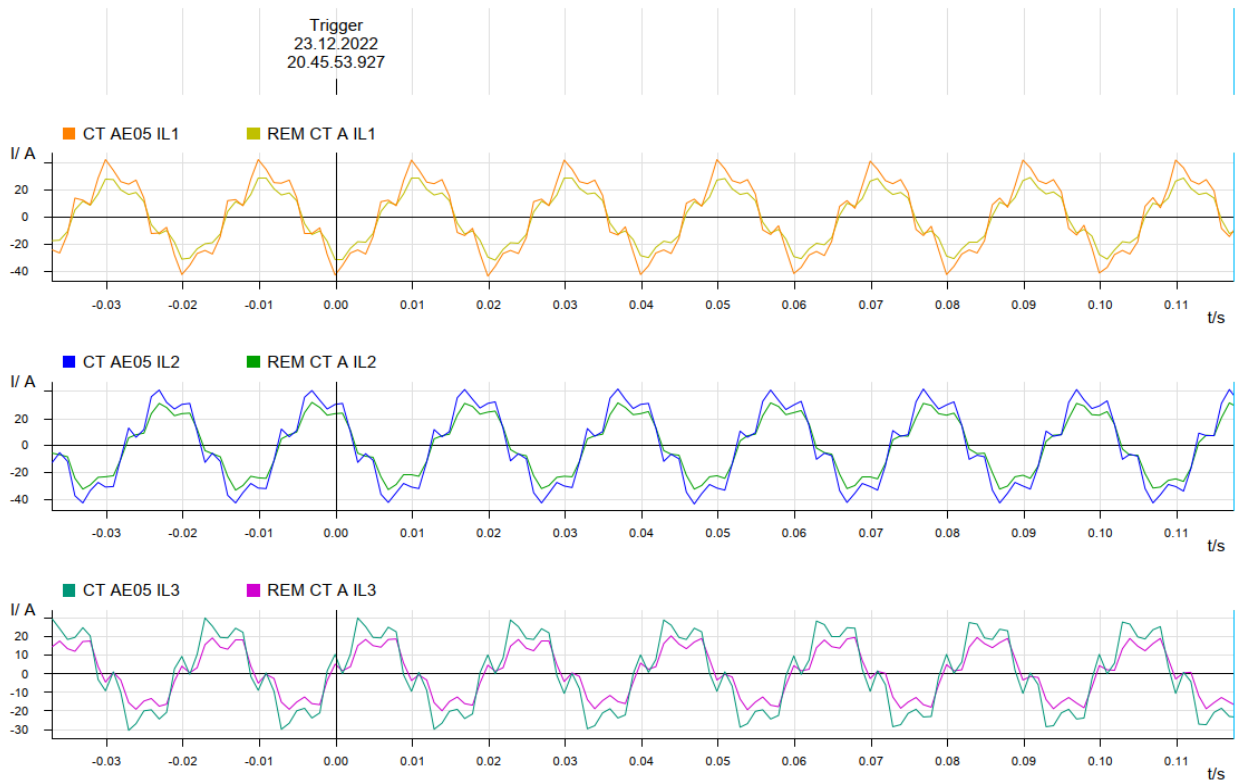
Optisten ja konventionaalisten virtamittausten eroja seurattiin myös normaalissa käyttötilanteessa. Havaintona oli, että pienillä virroilla mittaukset eroavat toisistaan. Optinen virtamittaus mittasi 250 Hz ja 350 Hz taajuisia yliaaltoja suuruudeltaan enemmän kuin konventionaalinen. Myös perustaajuisen virran osuus oli hieman suurempi. Tämä aiheutti pientä erovirtaa, mutta se ei vaikuttanut suojalaitteiden toimintaan. Kuviossa 20 on esitetty mittauksien vaihekohtaisia eroavaisuuksia ja erillisessä taulukossa 1 harmonisten yliaaltojen osuutta kokonaisvirrasta liipaisun (trigger) kohdalta. Taulukon virtamittausten mittausarvot sisältävät vain virran 50 Hz osuuden, yliaaltoja ei näissä mittauksessa ole huomioitu. Lisäksi taulukosta on nähtävillä vaihevirtojen lisäksi nollavirtojen mittaukset.

Kuvio 20. Paikallisen ja vasta-aseman vaihekohtaiset virtamittaukset samoissa kuvaajissa

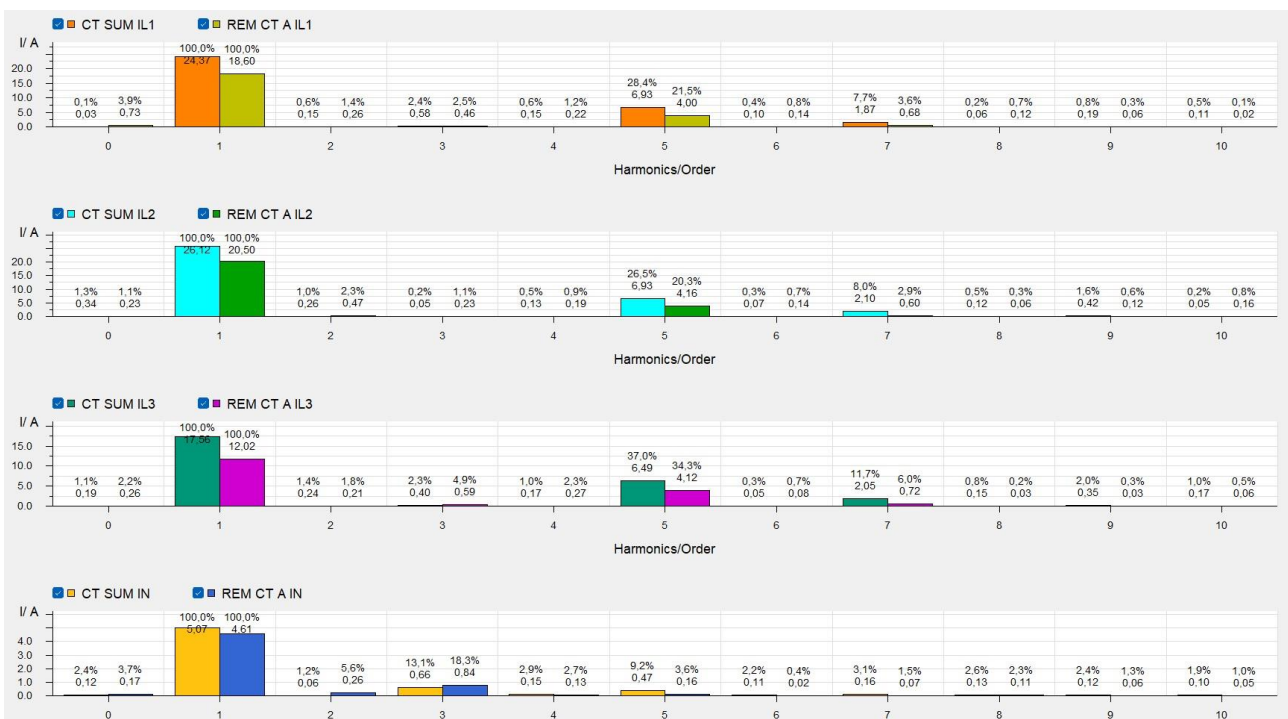
Kuviossa 21 on havainnollistettu edellisen taulukon yliaaltojen prosenttiosuuksia pylväsdiagrammeilla, joissa perustaajuiseen komponenttiin osuus on asetettu 100 % ja yliaallot ovat suhteutettuna tähän.

Kuvio 21. Paikallisen ja vasta-aseman yliaaltojen grafinen esitys

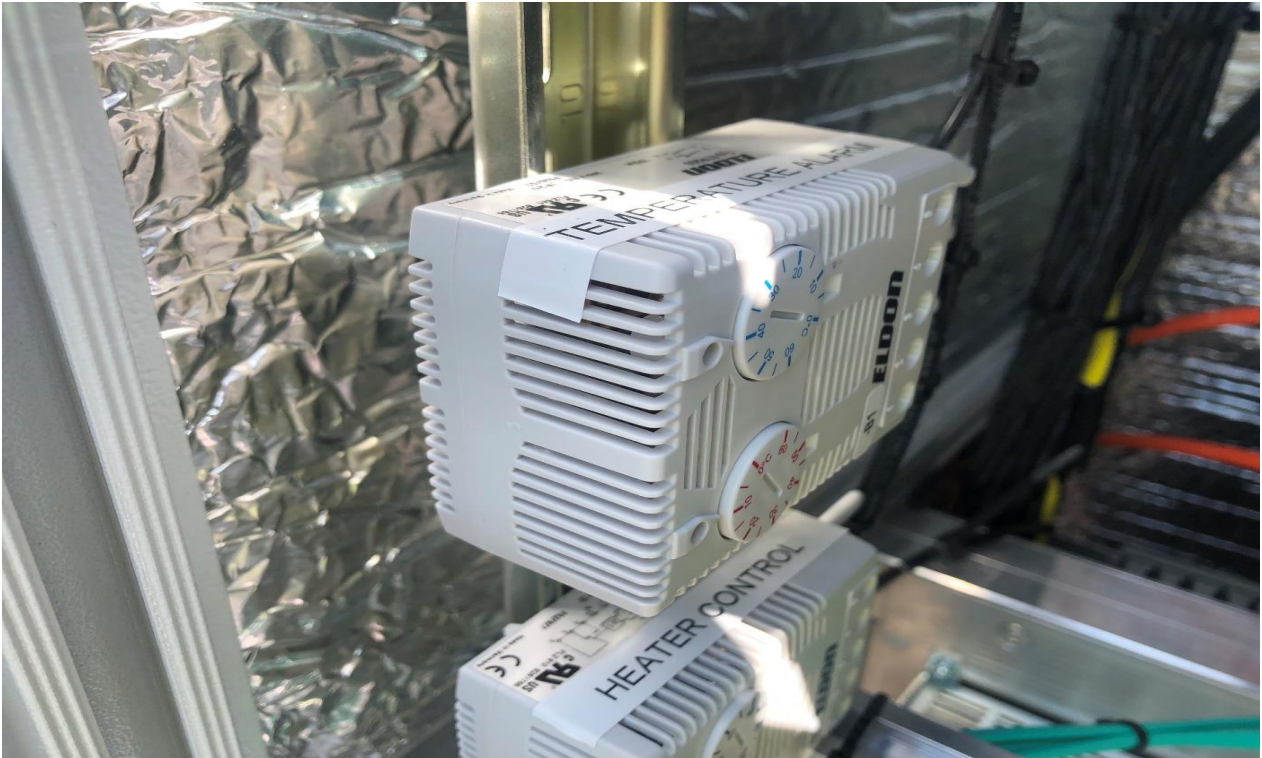
lämpötilan ylittäessä 60 °C. Ulkolämpötilojen laskiessa lämpötilaongelmat poistuivat, mutta tulevina kesinä voivat muodostua taas ongelmaksi. Kaappeihin asennetut lämmittimet ylläpitivät hyvin kaappien lämpötilaa talven pakkasjaksoilla.

Kuvio 22. Kaksoistermostaatti lämpötilan ylä- ja alarajahälytyksille

Digijärjestelmän jakokaappien lämpötilaongelmien korjaamiseksi, kaapeissa olisi optiona tuuletinpaikat, joten mahdollisesti ainakin yhden poistopuhaltimet voisi olla järkevää lisätä. Tämä vaatisi mahdollisesti myös termostaattien lisäykset. Toinen mahdollisuus olisi nostaa jakokaappien kattoja ja muodostaa ilmarako jakokaapin ja sen katon väliin. Jakokaappien kosteusongelman korjaamiseksi lämmitystä ohjaavien termostaattien kosteusasettelun puutteellinen toiminta pitäisi analysoida ja korjata.

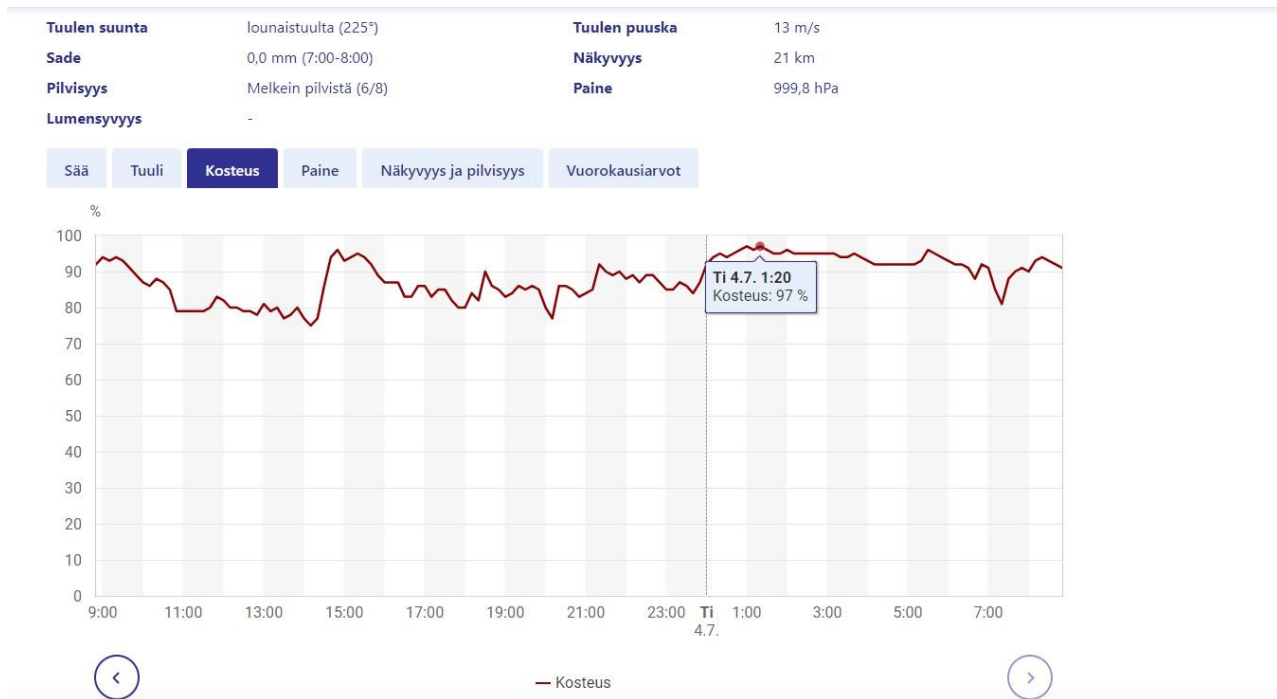
Kuvio 23. Paikallinen kosteusmittaus Ilmatieteen laitoksen sivuilta

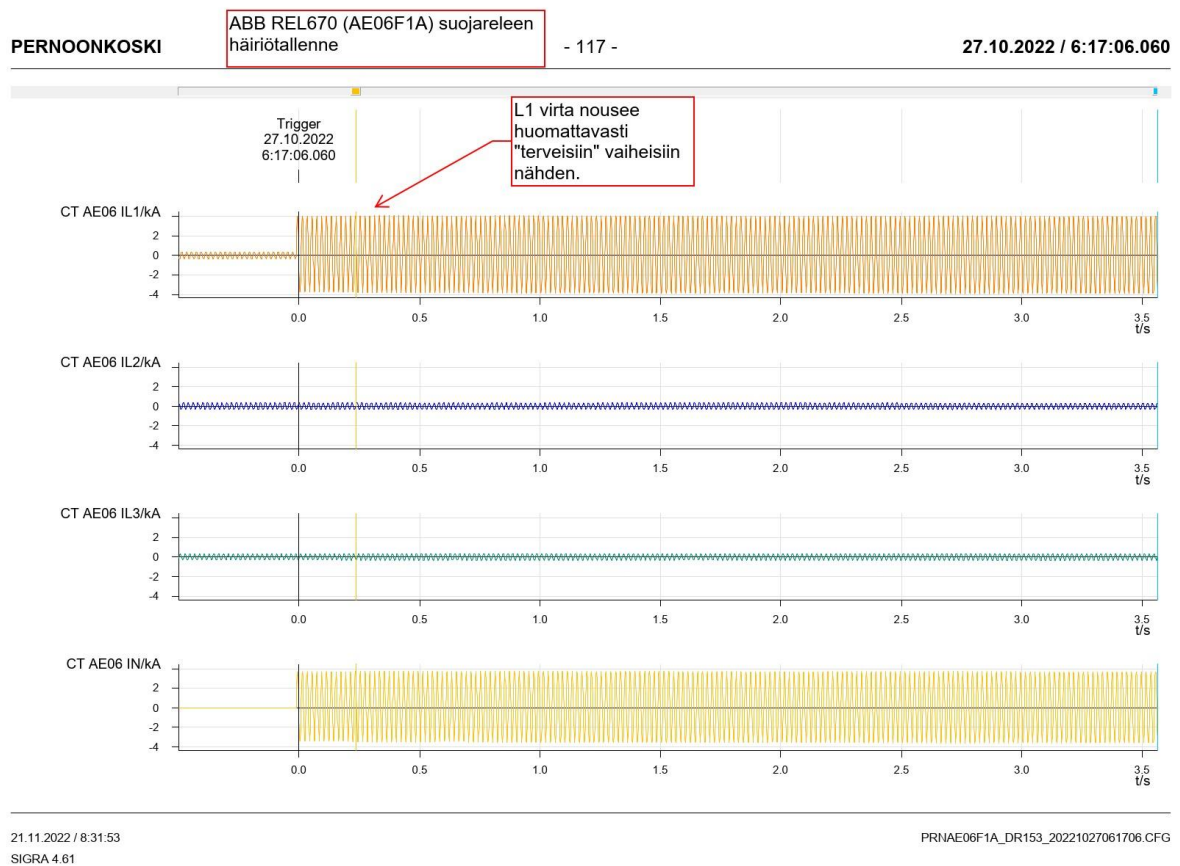
- 1) Syksyllä 2022 L1-vaiheen virtamittaus kasvoi kuvion 24 mukaisesti moninkertaiseksi verrattuna kahteen muuhun vaihevirtaan. Tilanne aiheutui MU-laitteen ja optisen virtamuuntajan välisestä kuituyhteydestä. Tämä ratkaistiin tekemällä MU:n ja optisen virtamuuntajan sensorin välisen yhteyden initialisointi, jonka jälkeen optinen pulssi osui oikeaan kohtaan ja virheellisesti toiminut virtamittaus asettui normaaliksi. Mittauksen toimiessa oikein, keltaisen pulssin täytyy asettua sinisen pulssin sisälle. Kuvioissa 25 ja 26 on havainnollistettu tilanne laitteen web-käyttöliittymältä.

Kuvio 24. L1-vaiheen virtamittauksen huomattava nousu

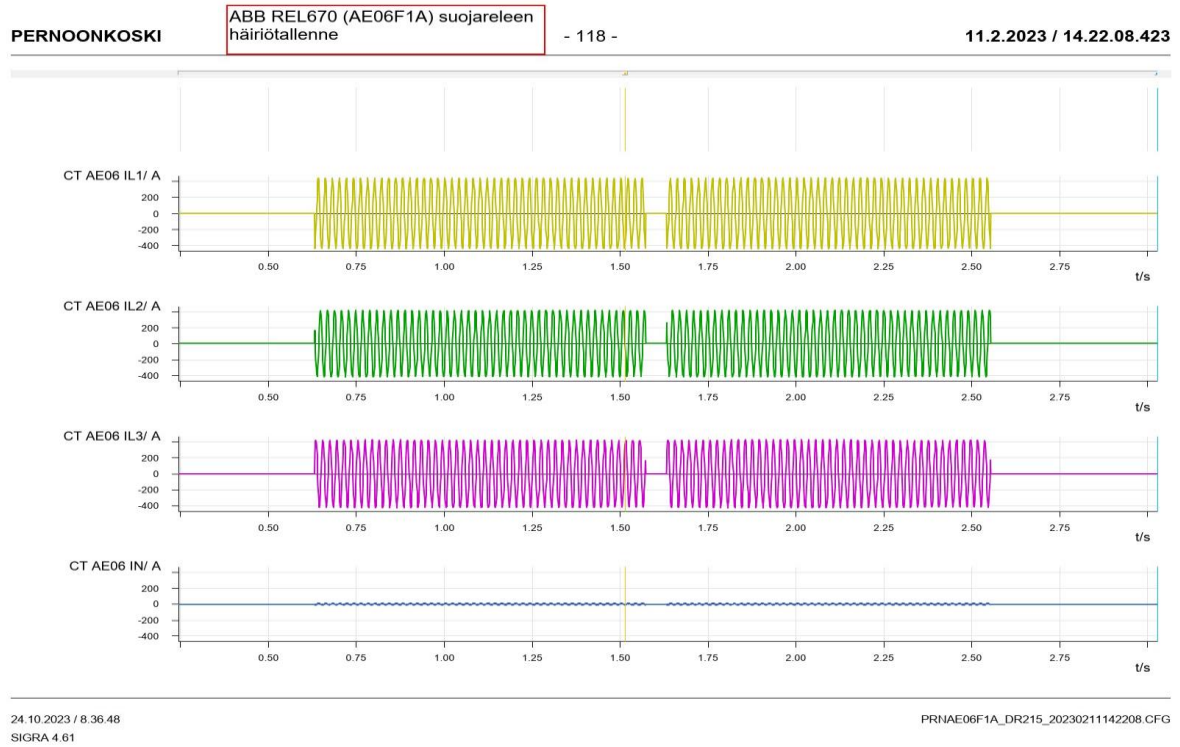
- 3) A-järjestelmän laitteen virheellinen toiminta oli vuoden 2023 alusta vähentynyt, mutta keväällä 2023 oli kuitenkin joitain mittausvikoja, jolloin virta- ja jännitemittaukset pätkivät, joka on nähtävissä kuvioissa 28 ja 29. Myös jännitteiden vaihekulmat kääntyivät, joka aiheutti nollajännitettä. Virtojen vaihekulmien muuttumattomuus varmistettiin laskemalla pätö- ja loisteho käyttäen digipuolen kiskojännitemittauksia. Samanlaista laitteen virheellistä toimintaa oli ollut jo syksyllä 2022.

Kuvio 28. ABB REL670 virtamittaukset

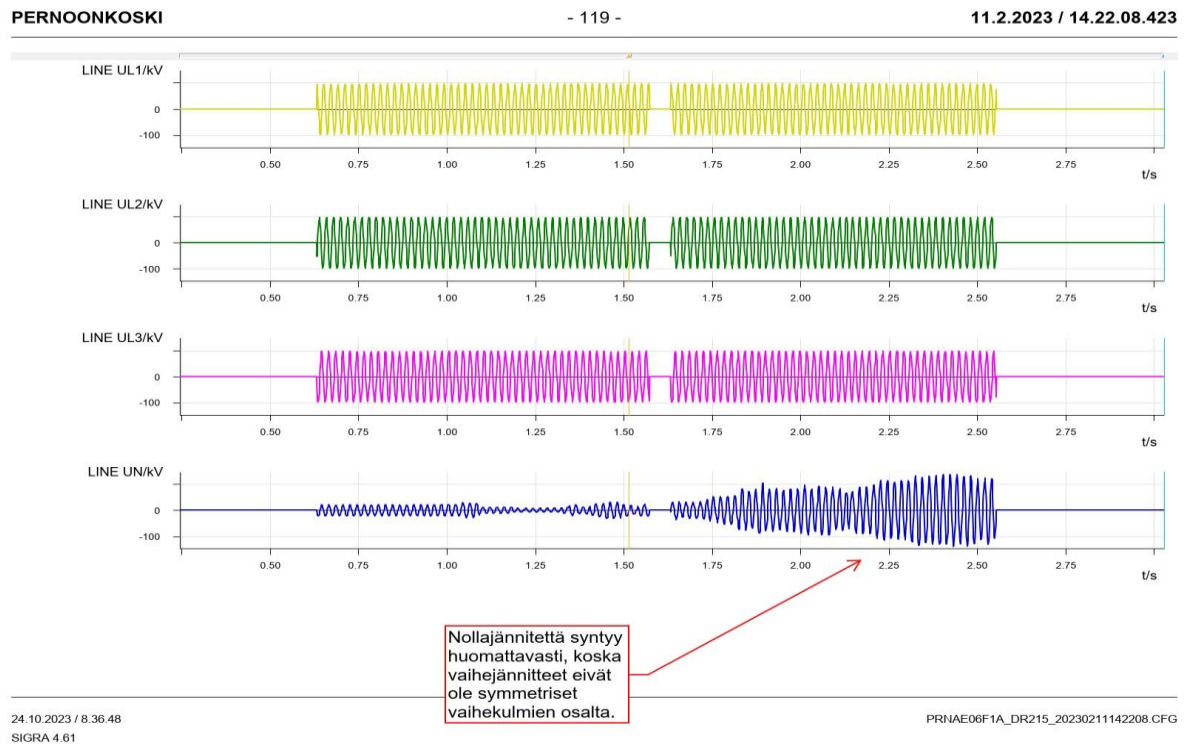
Kuvio 29. Nollajännitteen syntyminen suojareleen mittauksiin

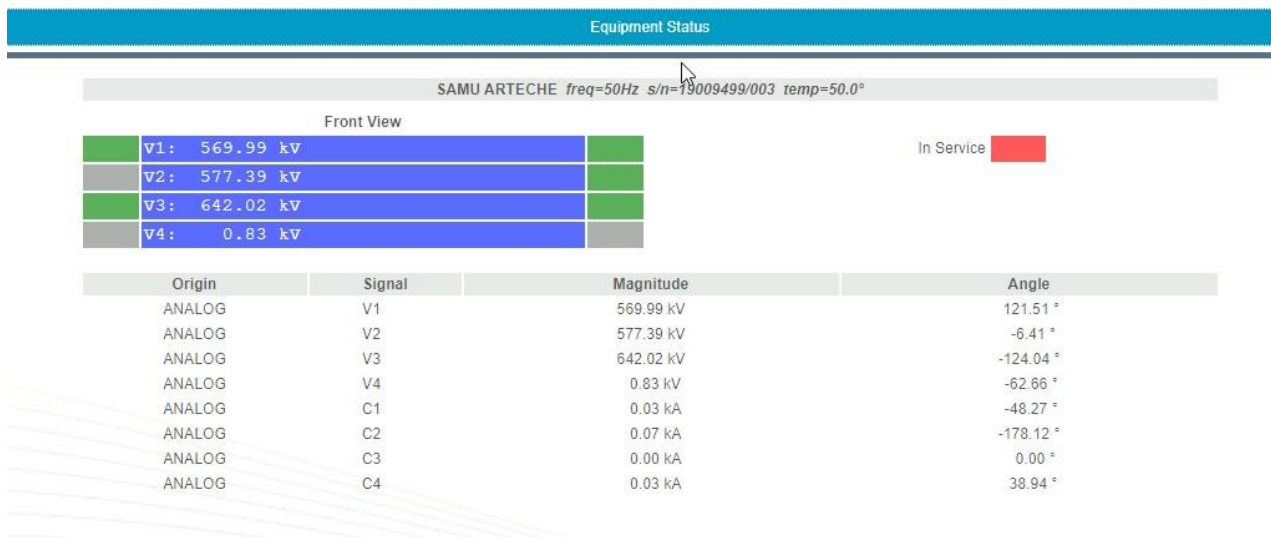
Huhtikuussa 2023 edellisessä luvussa mainittujen asemakellojen ja B-järjestelmän kytkimien ohjelmistopäivitysten jälkiseurauksena, yksi SAMU-laite, joka on kytketty A-järjestelmän kiskojännitemittaukseen, mittasi kuvion 30 mukaisesti huomattavan suuria jännitteitä. Tämän epäiltiin johtuvan laitteen aikasynkronoinnin virheellisestä toiminnasta asemakellojen laitepäivitysten jälkeen. Laite ei kuitenkaan indikoinut virheellisistä mittauksista mitään tapahtumaa tapahtumalistaukseensa, joten todellinen syy jää tutkimuksessa avoimeksi.

Kuvio 30. A-järjestelmän SAMU-laitteen kiskojännitemittaukset

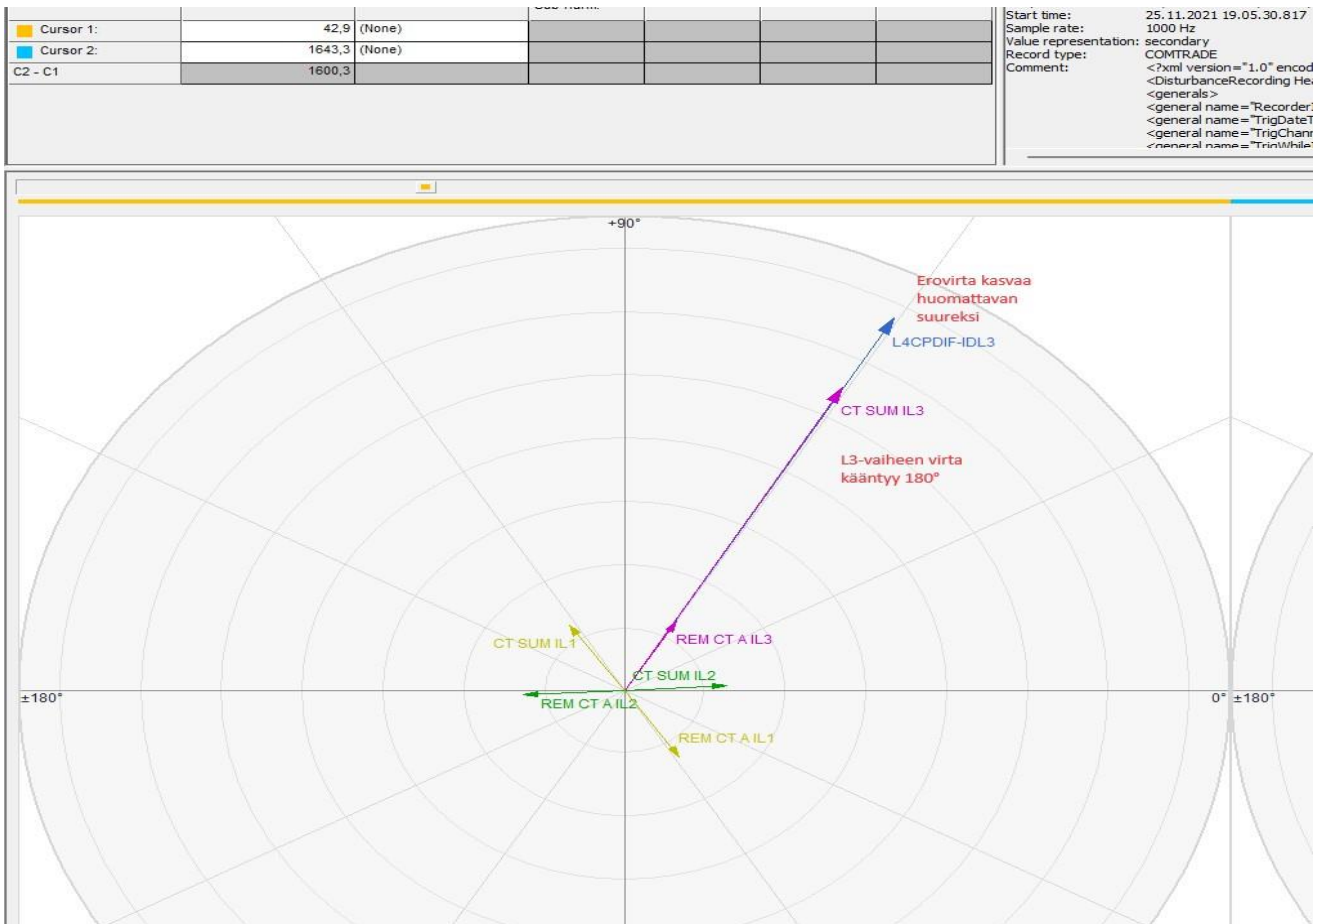
Kuvio 32. L3-vaiheen virran kulman kääntyminen ja erovirran syntyminen

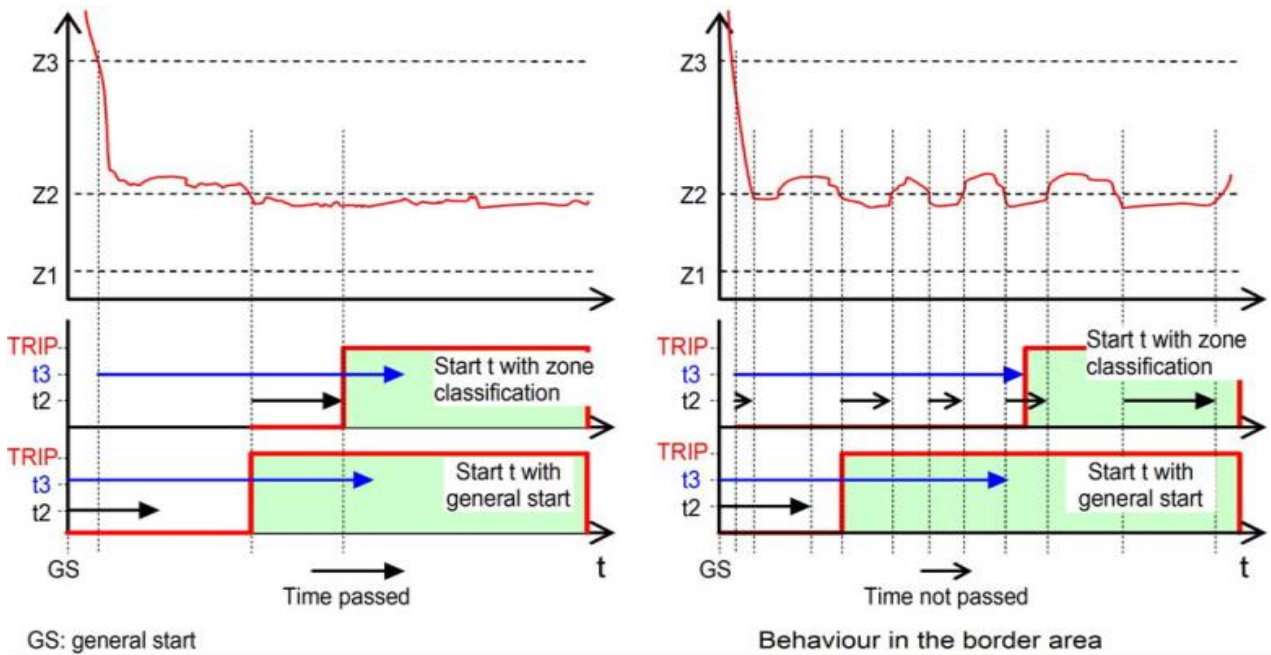
Kuvio 38. Asetteluerojen vaikutus distanssin laukaisuaikoihin (Sprecon-E-P DD..6-Series. Distance protection DD6-DDE6-DDEY6, 126)

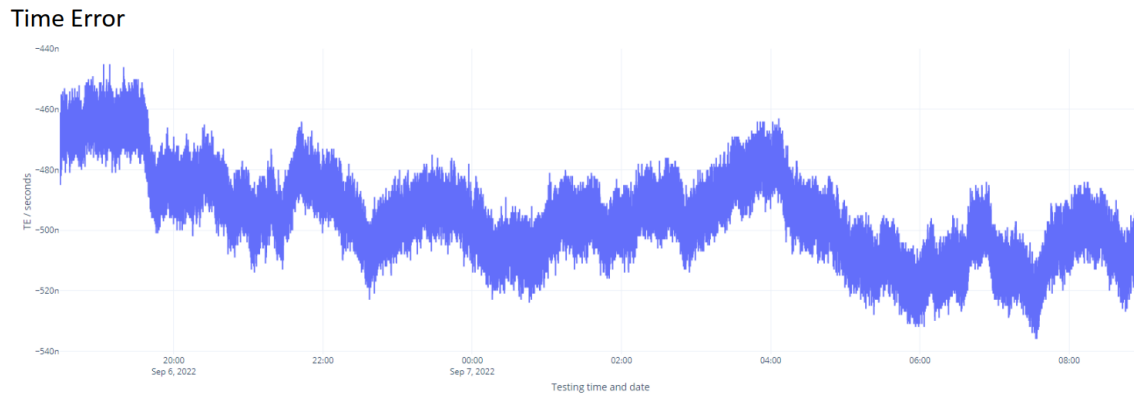
Toiselle GE:n kytkimistä tehtiin myös Albedo Zeus -tietoliikenneverkkoesterillä yön yli kestävä testimittaus, jonka tulokset nähtiin positiivisina. Kytkimen aiheuttama aikaviive oli sallittua suurempi, mutta viiveen vaihteluväli oli noin 80 ns. Myöskään Daneo-mittalaite ei menettänyt aikalähdettään testijakson aikana. PTP-protokollassa aikasykronoinnille on määritetty 1 mikrosekunnin tarkkuusvaatimus (aikalähteeltä loppulaitteelle), joka Pernoonkosken tapauksessa GE:n kytkimillä täyttyy, koska järjestelmän PTP-sanomat kulkevat vain yhden kytkimen läpi. Kytkimen aiheuttama aikaviive asettuu kuvion 41 mukaisesti noin 0,5 μ s.

Kuvio 41. GE Reason S20 -prosessiväyläkytkimen aikavirhe 100 Mbit/s kuituportista

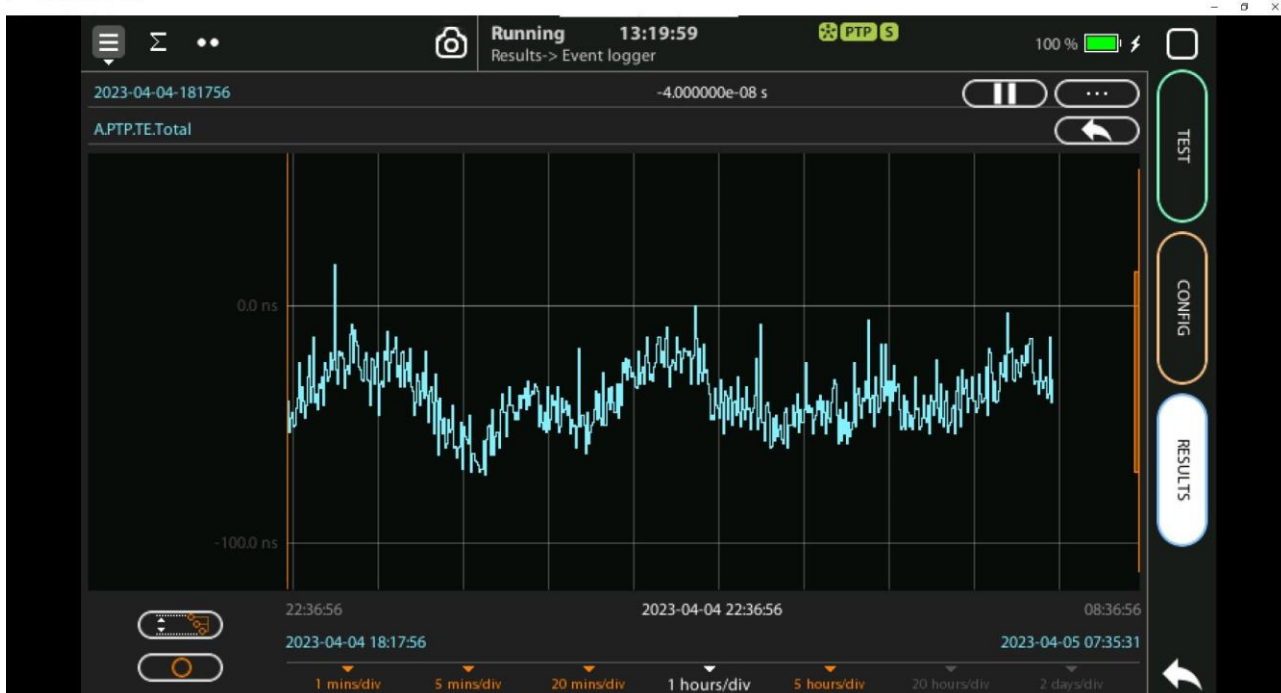
Huhtikuussa 2023 B-järjestelmässä operoiville Siemensin prosessiväyläkytkimille tehtiin ohjelmistopäivitys, jonka jälkeen todettiin mittalaitteella, ettei kytkin aiheuta enää PTP-liikenteeseen aikavirhettä, joka vaikuttaisi järjestelmän aikasynkronoinnin toimivuuteen. Kuviossa 42 on esitetty Albedo-tietoliikennetesterin näytöltä aikavirheen suuruus ajan funktiona, jossa vertikaaliset apuviivat on jaettu tunnin pituisiin aikaikkunoihin.

Kuvio 42. Siemens Ruggedcom RST2228 -prosessiväyläkytkimen aikavirhe 100 Mbit/s kuituportista

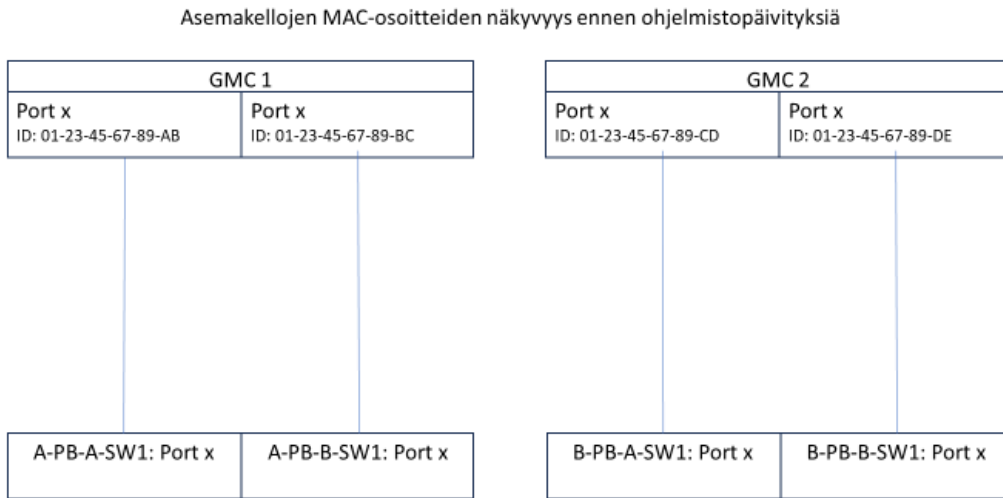
päivityksen jälkeen Condisin MU-laitteet eivät enää menettäneet aikaansa. Kuvioissa 43 ja 44 on esitetty ohjelmistopäivitysten vaikutus kellojen MAC-osoitteisiin.

Kuvio 43. Asemakellojen MAC-osoitteiden näkyvyys ennen ohjelmistopäivityksiä

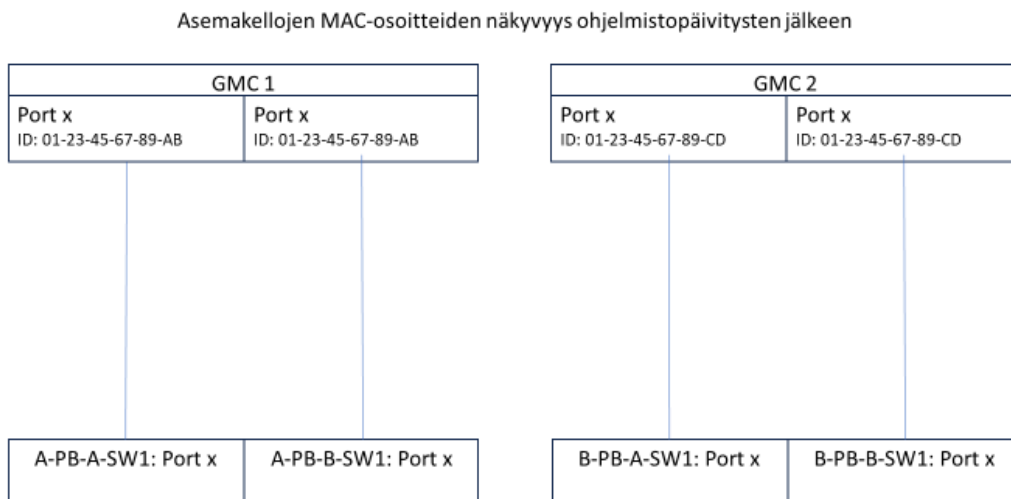
Kuvio 44. Asemakellojen MAC-osoitteiden näkyvyys ohjelmistopäivitysten jälkeen

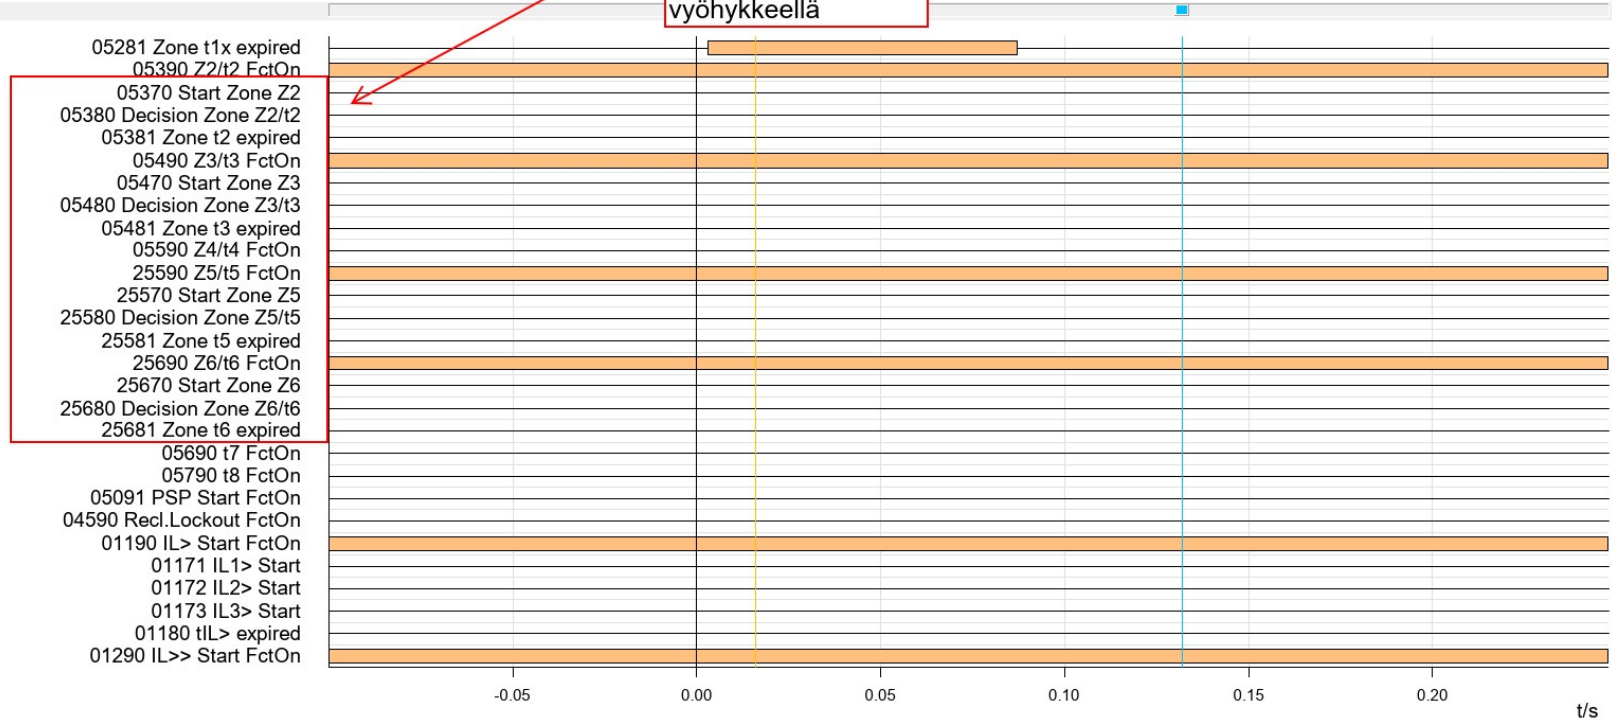
Suojarele havahtui kentän toisen suojareleen tavoin vyöhykkeellä 2, mutta havahtumista ei tullut näkyville releen häiriötallenteeseen. Havahtumissignaalin puuttuminen johtui releen yksilöllisestä asettelusta, joka mahdollisti kyseisen toiminnan.

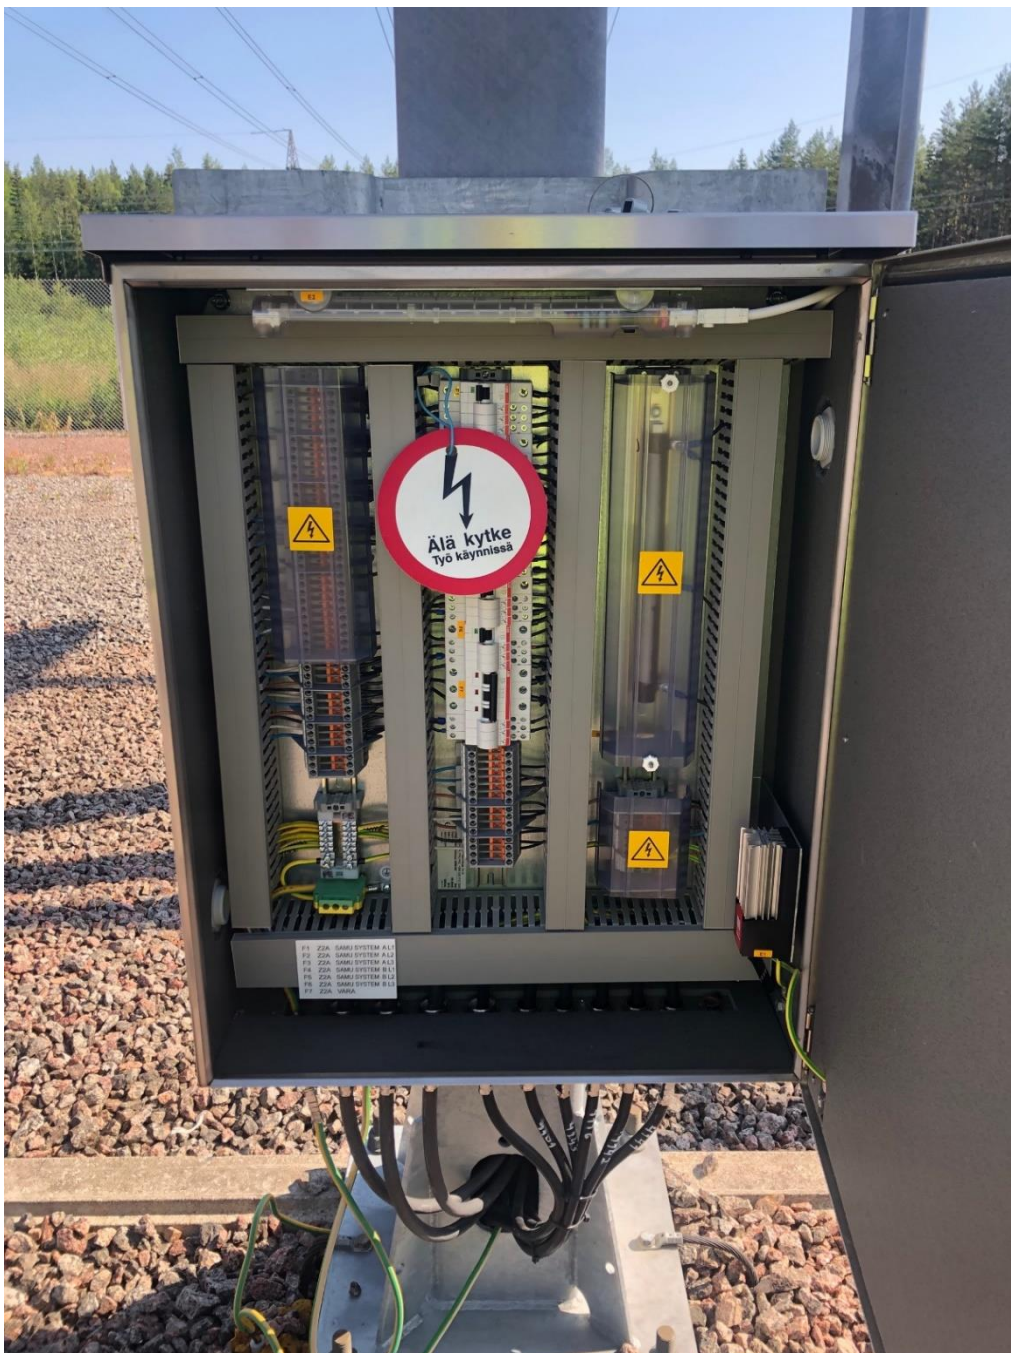
Kuva 1. Älä kytke -varoituskilven asennus

1. Laitteen poisto aloitettiin katsomalla piirikaavioista ja johdotusluetteloista, mistä analogiset jännitemittaukset saadaan jännitteettömäksi. Oikea jakokaappi löytyi kuvien perusteella, jonka jälkeen AE06-kentän johtojännitemuuntajien suojakytkimet avattiin. Suojakytkinten avaamisen jälkeen jakokaappiin lisättiin ”älä kytke” -varoituskilpi kuvan 1 mukaisesti.
