Digitaalisen sähköaseman suojaus- ja ohjausjärjestelmän toiminta

Opinnäytetyö, AMK

Opinnäytetyö toteutettiin tutkimuksellisenä kehitystyönä Suomen kantaverkkoyhtiö Fingridin kytkinlaitokselle, jossa oli digitalisoitu kaksi johtolähtökenttää tavanomaisen suojaus- ja ohjausjärjestelmän rinnalle. Työn tavoitteena oli tutkia prosessiväylän ja sen laitteiden toimintaa verkon normaalissa käyttötilanteessa ja erilaisissa häiriötilanteissa. Vuoden ajanjaksolta kerätyn aineiston pohjalta oli tarkoitus analysoida uuden teknologian toimintaa ja tuoda toimeksiantajalle järjestelmän kehitysehdotuksia tulevaisuutta varten.

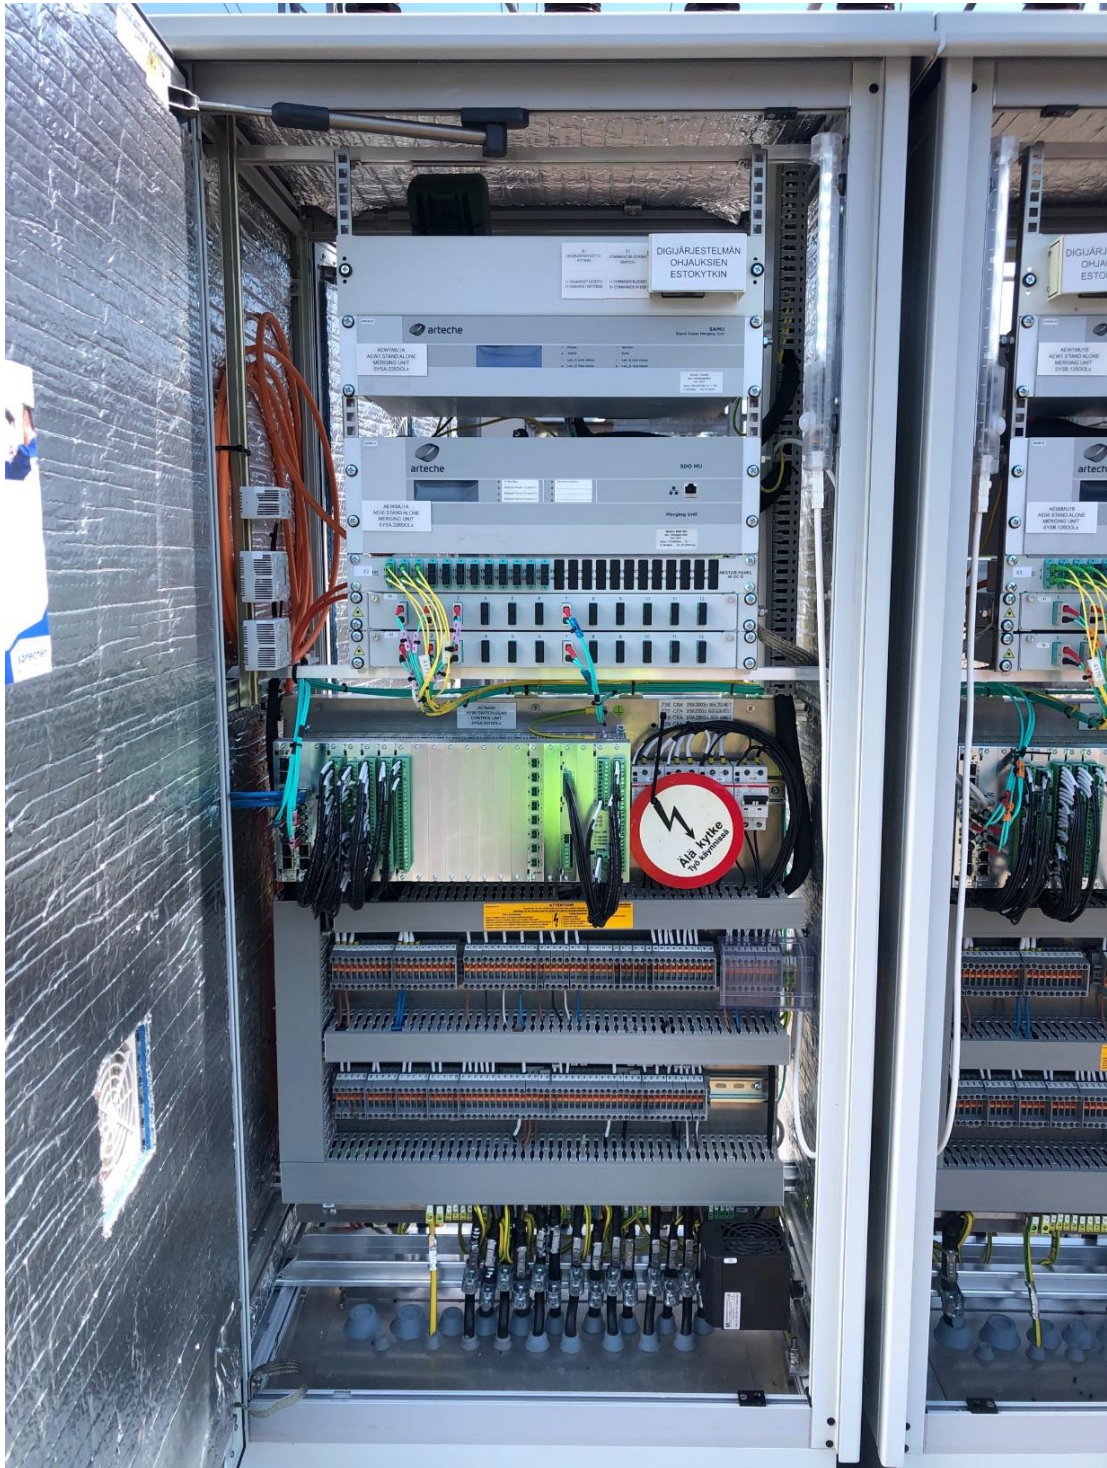
2. Seuraavaksi avattiin vielä MU-laitteiden apujännitesyöttöjen johdonsuojakytkimet, sekä IRF-koskettimen (Internal Relay Failure) riviliitin. IRF-koskettimen apujännitesyöttöä ei saanut johdonsuojakytkimeltä jännitteettömäksi, koska samasta lähdöstä oli haaroitettu syöttöjä muillekin laitteille.

Kuva 2. Laitteiden apujännitesyöttöjen avaus ja älä kytke -kilven asennus
