**MALMGÅRDIN LINNAN JUHLASALIN  
VESIVAURIOITUNEIDEN  
KORISTEMAALAUKSIEN  
TUTKIMUS JA  
RESTAUROINTISUUNNITELMA**

Opinnäytetyö

Tutkintonimike	Artenomi
Tekijä/Tekijät	Kati Kananen & Aurora Garcia
Työn nimi	Malmgårdin linnan juhlasalin vesivaurioituneiden koristemaalauksien tutkimus ja restaurointisuunnitelma
Toimeksiantaja	Henrik Creutz
Vuosi	2024
Sivut	93 sivua, 10 liitettä
Työn ohjaaja(t)	Sanna Pitkäniemi-Toroska

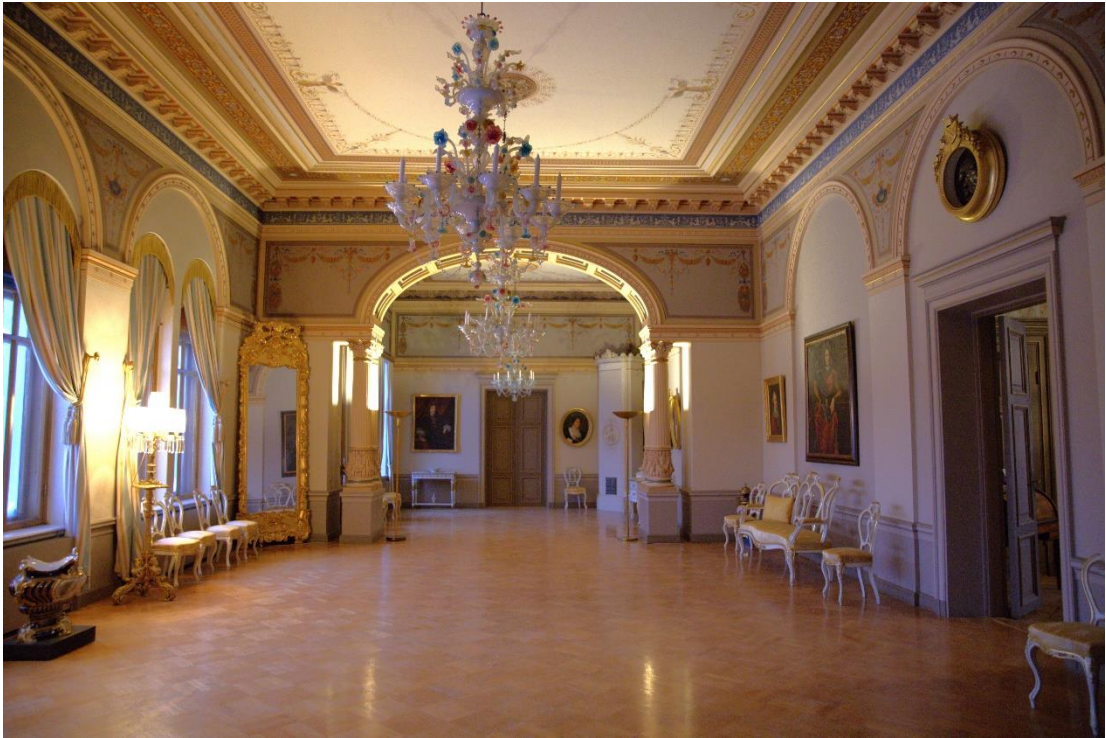
Kuva 1: Malmgård linnan juhlasali (2024)

Opinnäytetyön aiheena on Malmgårdin linnan juhlasalin vuotavan katon aiheuttaman vesivahingon myötä vaurioituneet koristemaalaukset (kuva1). Opinnäytetyön aiheena on tehdä historia- ja materiaalitutkimusta, jonka perusteella pystytään tekemään restaurointi- sekä retusointisuunnitelma. Materiaalitutkimuksen avulla pyritään selvittämään käytetyt pigmentit, sideaineet sekä mahdolliset kultauksessa käytetyt metallit. Dokumentointi kuuluu opinnäytetyön jokaiseen vaiheeseen. Lisäksi tarkoituksena on tutkia vanhoja valokuvia juhlasaliin liittyen, jotta pystyttäisiin päättelemään, kuinka usein salin seiniä on maalattu.

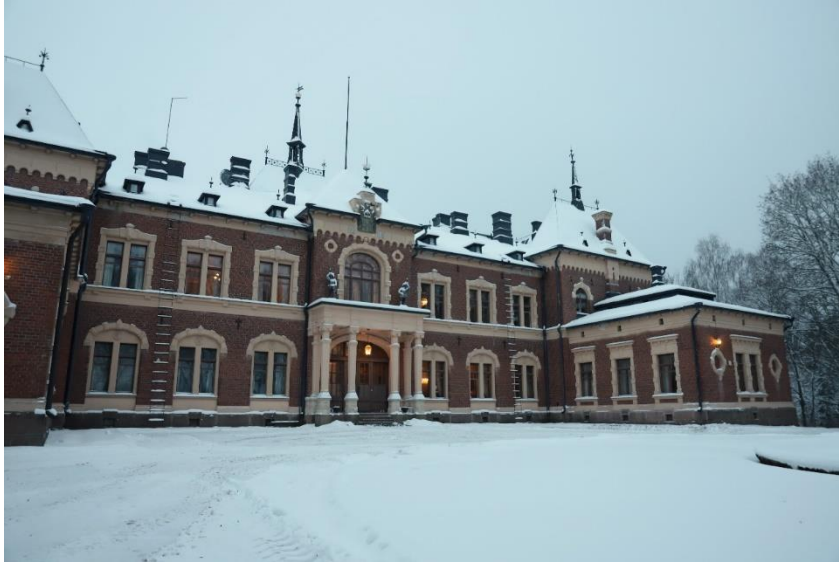
Kuva 6: Malmgårdin linna. Pääoven puoli (2024)

Rakennuksessa on piirteitä sekä hollantilaisesta renessanssityylistä että rans-kalaisesta palatsityylistä. Hollantilaiseen renessanssityyliin viittavia tyyli-  
piirteitä ovat luonnonvärinen tiilipinta, vaaleat hiekkakivenväriset koristeaiheet ja har-  
kotukset, kuten kuvassa (kuva 6) näkyy. Ranskalaiseen palatsityyliin viittaavat  
erilaiset ulokkeet ja paviljongit sekä moni-ilmeiset katot, etenkin koverat ja ku-  
perat pyramidikatot. Näitä kaikkia löytyy myös Malmgårdin päärakennuksesta  
(kuva 6). Kuitenkin ranskalaista palatsityyliä nimetään myös toisen keisarikai-  
uden tyyliksi ja Suomessa se tunnetaan uusrenessanssina. Rakennus siis läh-  
tökohtaisesti edustaa uusrenessanssityyliä ja omaa elementtejä näistä kum-  
mastakin edellä mainitusta tyylistä, mutta rakennuksen paljas tiilinen ulkoasu  
antaa sille kuitenkin tyyliksi hollantilaisen uusrenessanssityylin (Juusela 1983,  
11–13)

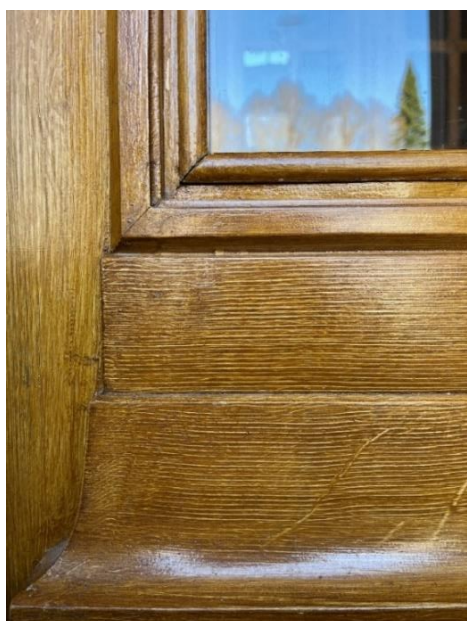
Kuva 10: Malmgårdin pääoven ooteraus (2024)

Uusrenessanssityylin tunnusmerkkejä ovat rakennusten mahtipontinen ja koristeellinen ulkoasu. Puurakennuksissa käytettiin usein muutamaa värisävyä ja korkeintaan viittä väriä, jolla voitiin tuoda rakennuskivien jäljitelmiä. Erityisesti hienostuneemmissa ja näyttävissä rakennuksissa tämä näkyi, kun pyrittiin jäljittelemään kiven ulkonäköä maalaamalla. Koristeet tehtiin usein kipsikorkokuvien tai puun sorvaamalla tai leikkaamalla (Pietarila, 2004). Edustavissa rakennuksissa, asuinhuoneistoissa ja julkisissa rakennuksissa kalliiden materiaalien jäljitteleminen oli yleistä. Esimerkiksi pylväät marmoroitii, kultaukset tehtiin messingillä ja kolmi- tai viisipeiliset puuovet sekä ikkunat maalattiin tumman jalopuun tai tammen näköisiksi. Tätä tekniikkaa kutsutaan ootrauukseksi (kuva 10, s. 21) (Jousi 2023, 37).

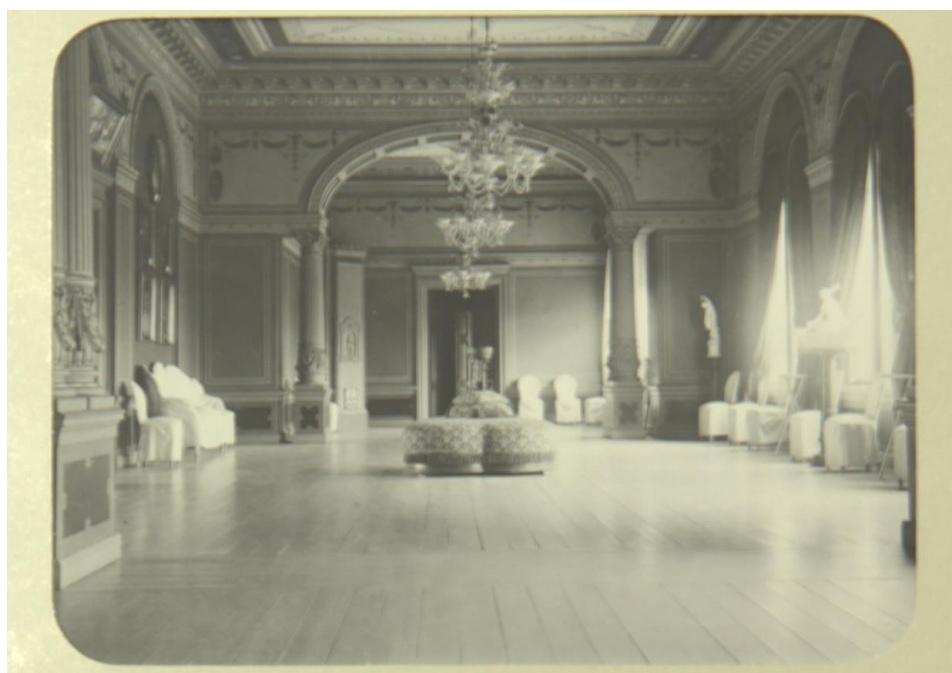
Kuva 12: Yläkerran juhlasali vuonna 1910

Kuvassa (kuva 12, s. 23) näkyy 1890-luvun alkuperäiset seinä -ja kattomaalaukset ja alkuperäinen lattia. Kuvasta voidaan nähdä isojen seinäpintojen kenttämaalaukset tai viivamaalaukset, jotka ovat myöhemmässä vaiheessa maalattu yli. Samaisessa kuvassa voidaan havaita yksityiskohtien värisävyjen eroja. Seinäpinnan värisävyt ovat tummempia kuin viiva on taas vaaleampi. Värisävyt ollut tuohon aikaan yleisestikin tummat, jotka kuuluivat uusrenessanssin tyyliin.

Yllä olevassa kuvassa (kuva 13) juhlasalin seinämaalaukset ovat lähes samanlaisia, kuin edellisessä, alkuperäisessä. Tarkemmin katsomalla ison seinäpinnan kenttämaalausta tai viivamaalausta voidaan huomata toisen viivan olevan tummempi ja toisen vaaleampi. Kuvassa 12 kumpikin viivoista on vaalea. Värejä ei pysty erottamaan, mutta mustavalkoisesta kuvasta voidaan silti tulkita sävyjä, jotka eroavat kuvien 12 ja 13 välillä. Juhlasalissa tämä näkyy uusien maalipintojen myötä. Ensimmäisen kerran tyylinmuutos ei suuresti eronnut alkuperäisestä. Kasettimaalaus säilyi ja samankaltaiset värit vaaleampina tulivat tilalle (Juusela 2024).

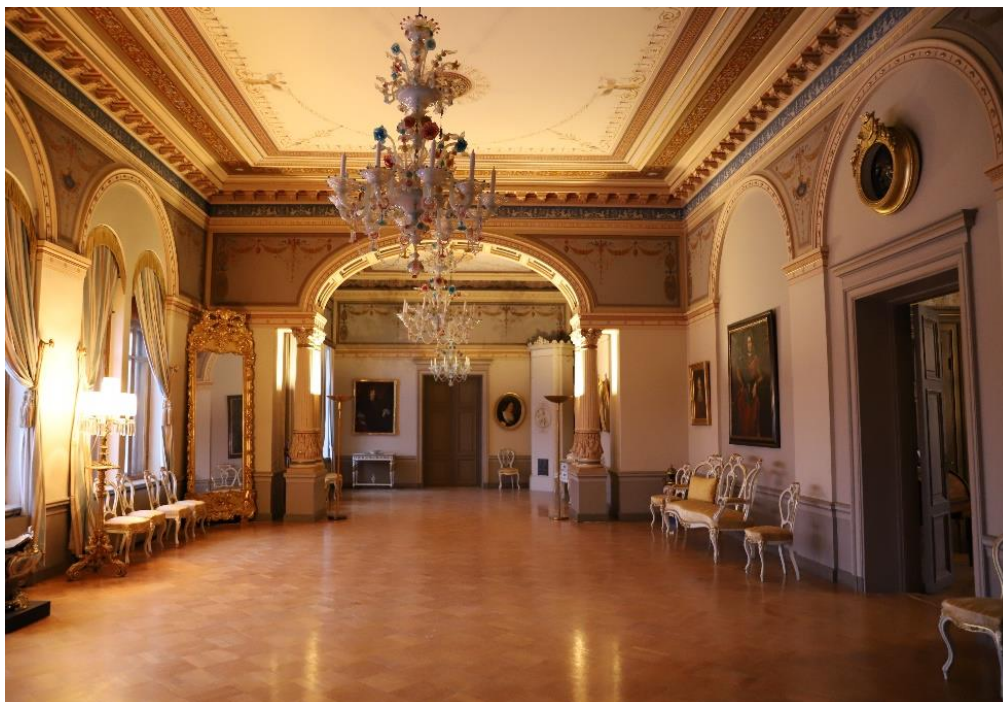
Kuva 14. Yläkerran juhlasali vuonna 2024

Kuvassa 14 voidaan huomata isoimmat muutokset mitä vuosikymmenten välillä on tapahtunut. Myöhemmin 60-luvulla tehtiin vielä uudempi tyylinmuutos ja ruskeansävyistä luovuttiin kokonaan. Seinät maalattiin vaaleansinisellä ja kasettikuvio sekä seinien yksityiskohdat peitettiin, kuten kuvassa 14 voidaan havaita. Koristemaalaukset seinän yläreunassa ja katossa ovat säilyneet päälle maalaamattomina 1800-luvun lopulta asti.

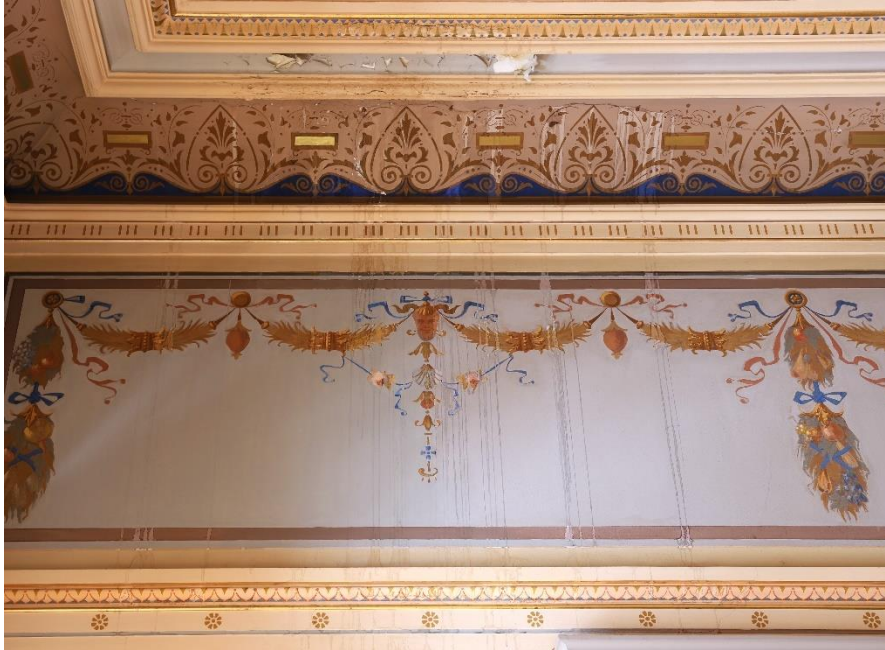
Kuva 22. Juhlasalin koristemaalaukset (2024)

Juhlasali on kärsinyt vesivahingosta, joka näkyy juhlasalin koillis- ja luoteisseinän katto- ja seinäpinnoilla. Kosteus on myös aiheuttanut vahinkoa muuallakin rakennuksessa, mutta tässä tutkimuksessa keskitytään vain rajattuihin kohtiin juhlasalin koristemaalauksissa. Vesi on päässyt sisälle katosta ja tullut seinämateriaalien läpi ja vahingoittanut maaleja ja pohjakerroksia (kuva 22).

Koristemaalauksissa näkyy selkeästi veden valumat ja pigmentit ovat osittain lienneet. Seinissä on havaittavissa selkeästi myös halkeamia sekä pinttyntä likaa. Osassa koriste- ja kattomaalauksia on linnun ulostetta, jonka irrottaminen tulee huomioida. Puhdistusmenetelmä valittaessa kohteen kunto tulee ottaa huomioon, jotta toimenpide ei vahingoita koristemaalauksia tai alkuperäisiä maalikerroksia.

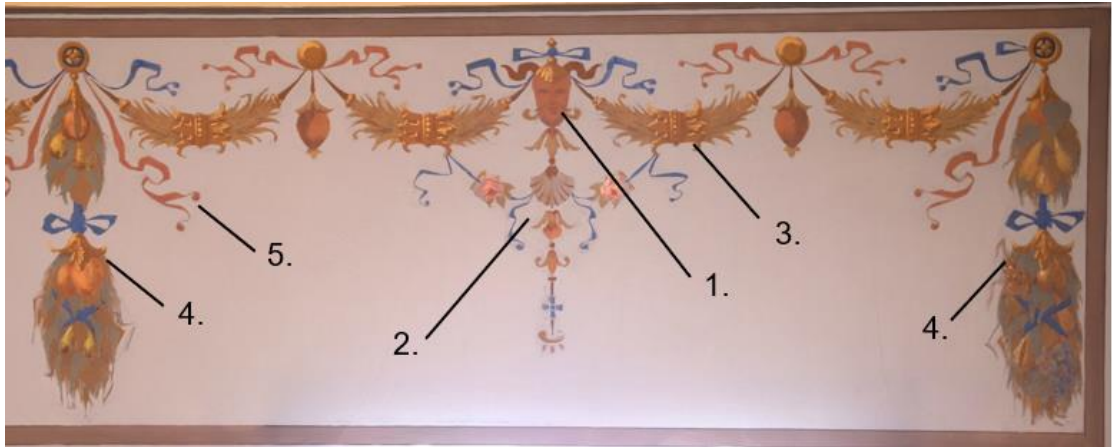
Kuva 24. Koristemaalaukset. (2024)

Koristemaalauksissa toistuu kasvo tai paholaiskuvio, joka jatkuu nauhamaisesti koko huoneen yläosassa tai friisialeueella. Kuvaan (kuva 24, s. 37) on numeroitu koristemaalauksen yksityiskohtia. Paholaiskuvioista (kuvassa 24, nro. 1.) lähtee koristeltu nauha alaspäin (nro. 2.). Paholaiskuvion kummaltakin puolelta lähtee heinälyhteet, joita yhdistää kruunut, joita kutsutaan myös fetsoniksi (nro. 3.). Kuvion päissä sekä keskellä toistuu viinirypäleet sekä päärynät (nro. 4.). Viinirypäleissä väritys vaihtelee voimakkaista haaleisiin, tähän tietysti on voinut vaikuttaa auringonvalo ajan saatossa, ja kaikissa kuvion rypäleissä värit vaihtuvat. Koristeita ympäröivät siniset ja vaaleanpunaiset rusettinauhhat (nro. 5.).

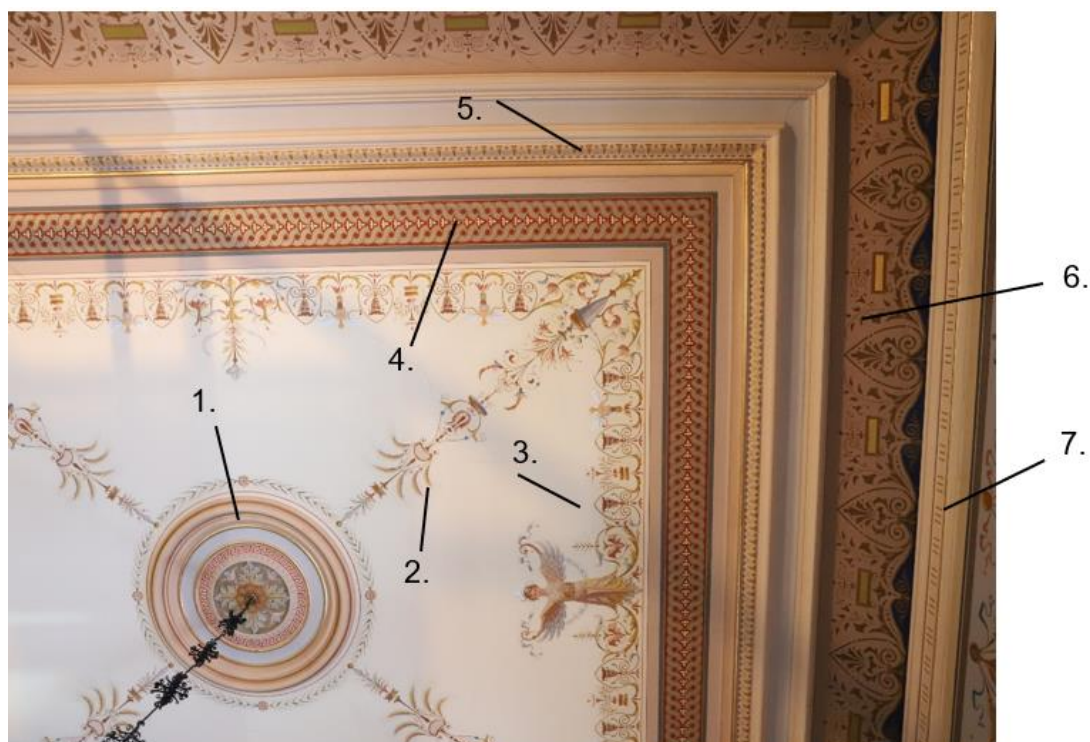
Kuva 25. Kattokoristemaalaukset (2024)

Kuvassa (kuva 25) näkyvät kattomaalaukset ja ne on numeroitu seuraavien yksityiskohtien mukaisesti. Kattomaalauksissa näkyy keskellä rosetti, josta riippuu kattokruunu (nro. 1.). Rosettia koristaa kasviaiheinen kuviointi (nro. 2.) ja itse katon ulkosyrjää kiertävät Groteskityylinen kuviointi eli enkelit ja pieniä kasvoja (nro. 3.), jota kehystää useampi ornamenttiikkakuvio. Ensin tulee palmikkonauha, joka on punainen, ja jossa on tehty ympyrät kullalla (nro. 4.). Palmikkonauhan jälkeen tulee ketjunauha kuviointi (nro. 5.). Kultaukseen on käytetty messinkijauhetta sekä lyöntimetallia, jonka jälkeen katto alkaa kaareutumaan ja yhdistymään seinään. Yläseinä on maalattu vaaleanruskealla, jossa toistuu tummemman ruskeat kasvikuviot, sekä ylösalaisin oleva sydänkuvio (nro. 6.). Palmettinauha alkaa seinän kaareutumisen jälkeen. Palmettinauhassa on sydän kuvio, joiden välissä toistuu kullatut suorakaidemuodot ja alueen alareunassa kuviointi jatkuu sinisellä. Tämä alue ja seinän koristemaalaukset on erotettu seinälistoilla, jotka on maalattu vaalean oranssiksi ja koristeeksi on tehty ruskeita pystyviivoja, jonka alaosassa kiertää kultainen nauha (nro. 7.).

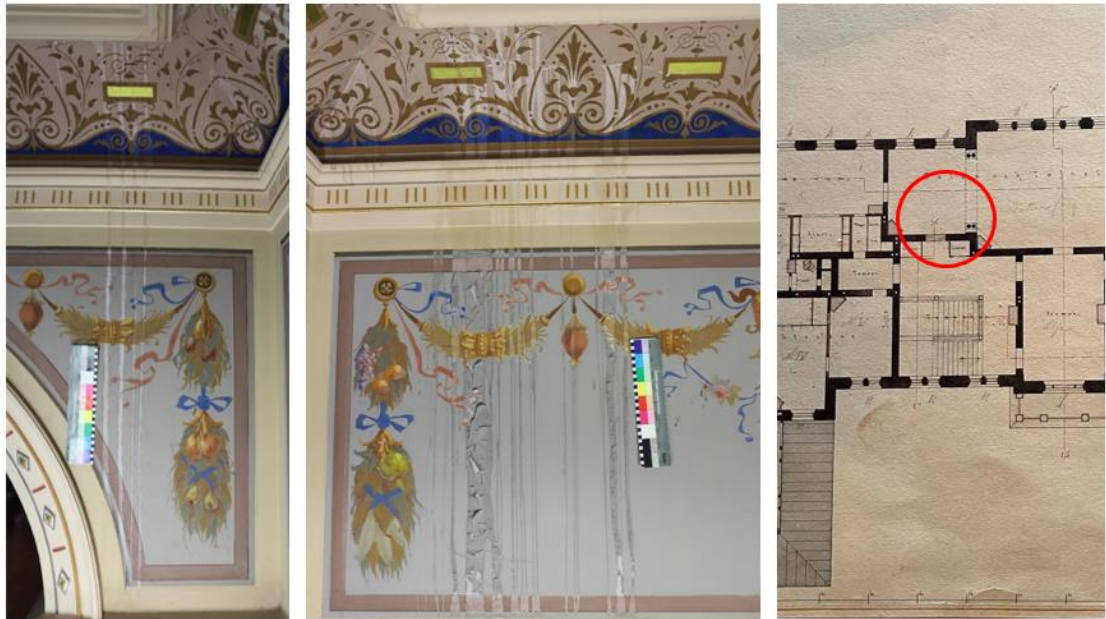
Kuva 26. Kuvakollaasi: koristemaalaukset luoteiselta seinältä (2024)

Vesivaurio sijoittuu juhlasalissa luoteisen puolen pitkälle seinälle sekä hieman luoteisen kaarenpuoleiselle seinälle, näkyy kuvassa merkatulla alueella (kuva 26). Vesi on valunut katonrajasta alas seinää pitkin ja vienyt mukanaan osan maalista. Harmaa seinämaali ja beige kattomaali ovat reagoineet veteen muihin kohtiin verrattuna eri tavalla (kuva 26). Maalipinta on halkeillut joistain kohdin, mutta ei kaikkialla valuma kohdissa. Seinässä on havaittavissa pölyä, pinttynyttä likaa sekä linnun ulostetta pienellä alueella.

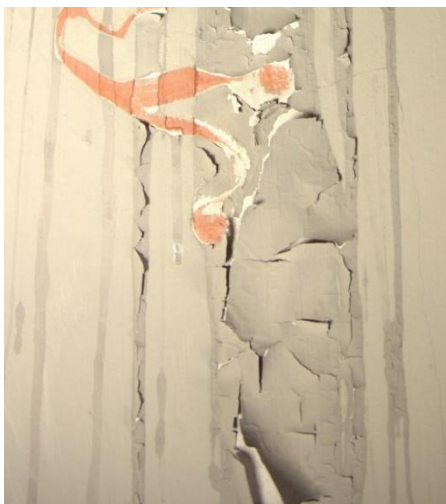
Kuva 27. Maali liuskoittunut (2024)

Maali on alkanut hilseilemään ja lähtee isoina paloina pois (kuva 27). Näiden maalikerroksien alta paljastuu hyvin samanvärinen toinen maalikerros, joka on ehjempi ja myös vanhempi. Hilseilyn voi aiheuttaa maalityyppi tai maalin aineksien erilainen suhde verrattuna muihin seinällä oleviin maaleihin.

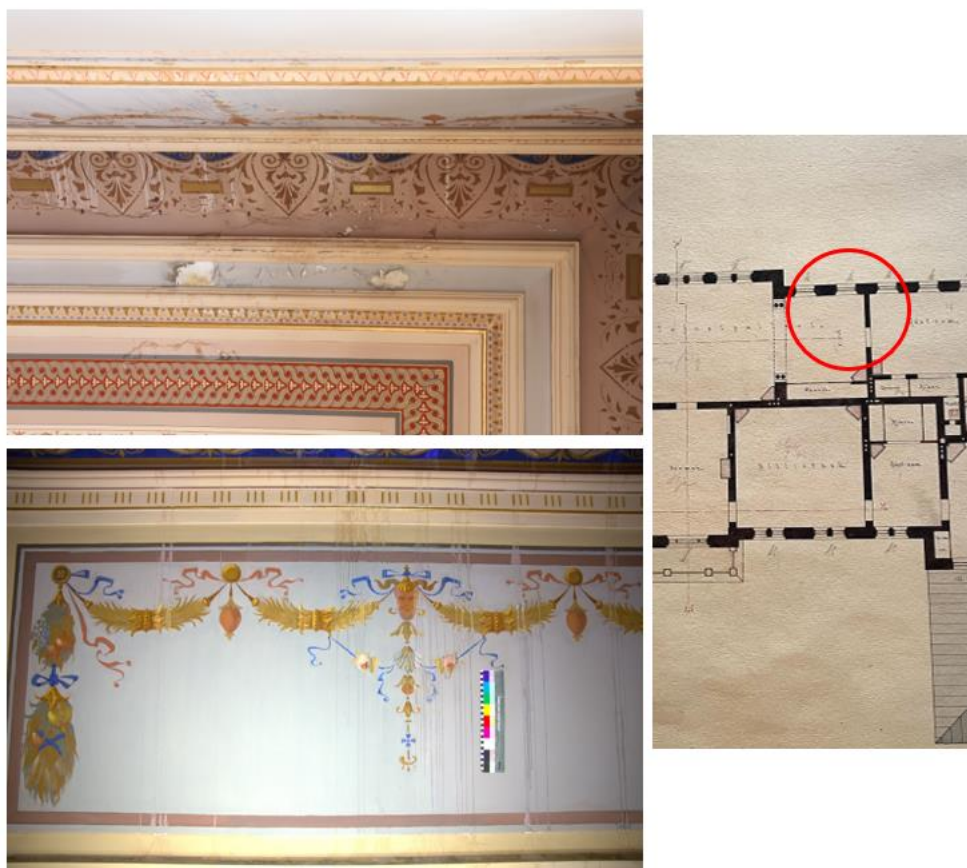
Kuva 28: Kuvakollaasi luoteisen puolen seinältä (2024)

Vauriot koillisen puolen seinässä (kuva 28, s. 40) ovat samanlaiset kuin luoteisella seinällä. Kuitenkin seinä- ja kattokoristemaalauksissa vauriot ovat laajemmat kuin luoteisen seinän.

Valumat ovat pidempiä ja sijoittuu laajemmalle alueelle seinäpinnalla. Seinässä on myös havaittavissa pinttynyttä likaa ja pölyä. Kuvassa (kuva 28) näkyy, kun vesivahinko alkaa jo kattorajasta eli katon koristemaalaukset ovat myös vahingoittuneet. Vaurio kattomaalauksissa on pieni verrattuna seinän vahinkoihin. Tämän seinän maalipinta ei ollut reagoinut kuten luoteisella seinällä, jossa maalipinta on hilseillyt.

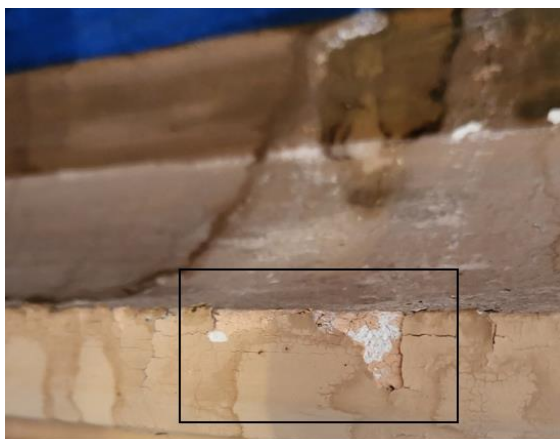
Kuva 29: Maalikerrostumat (2024)

Kuvassa (kuva 29) rajatulla alueella huomaa kaksi maalikerrosta sekä pohjaraappauksen. Kuvasta voidaan havaita, että seinille on tehty paikka tai huolto-maalauksia. Värikerroksia pystyttiin havaitsemaan, tekemällä alueelle pieni esilleotto tai kraatteri, mikä paljastaa maalikerrokset.

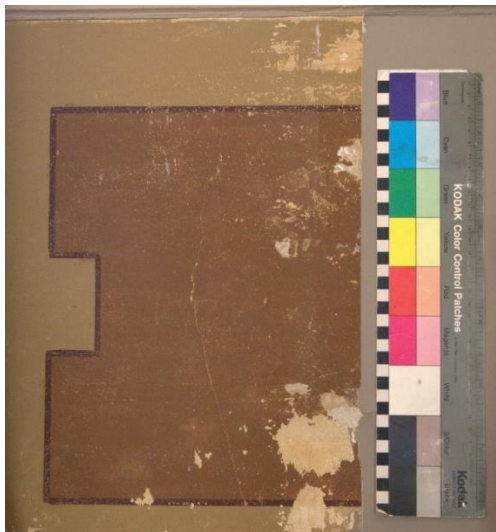
Kuva 31: Kasetointikuvio. Juhlasalin alahelma (2024)

Juhlasalin alaseinämiä on kiertänyt ruskealla maalattu kasetointi kuvio. Kase-  
tointi kuvio on otettu esille juhlasalin takapihan puoleiseen takaseinän ala-  
osaan (kuva 31), josta voidaan huomata alkuperäiset värisävyt. Kasetointi ku-  
vio on alkuperäisesti kiertänyt juhlasalin seinien alareunaa. Kasetoinnissa on  
käytetty kolmea eri värisävyä. Tällä alueella ei ole muita maalikerroksia ha-  
vaittu.

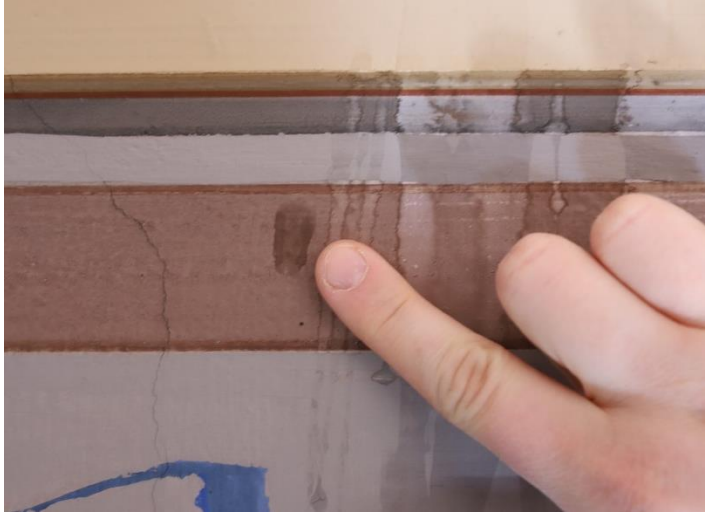
Kuva 34. Kosteus testi maalipinnalle (2024)

Kirjassa *Koristemaalaus* neuvotaan myös seuraavanlainen testi. Maalin pintaa voi varovasti hangata kostealla sormella. Jos pintaan jää hetkeksi tumma kostea tahra, on todennäköisesti kyseessä liimamaali. Läikkä jää maaliin, sillä se imee kosteutta ja on vesiliukoinen (Karijärvi 1993, 30). Tämän testin tuloksen voidaan katsoa olevan positiivinen. Maalipintaan jää selkeä märkä kohta (Kuva 34).

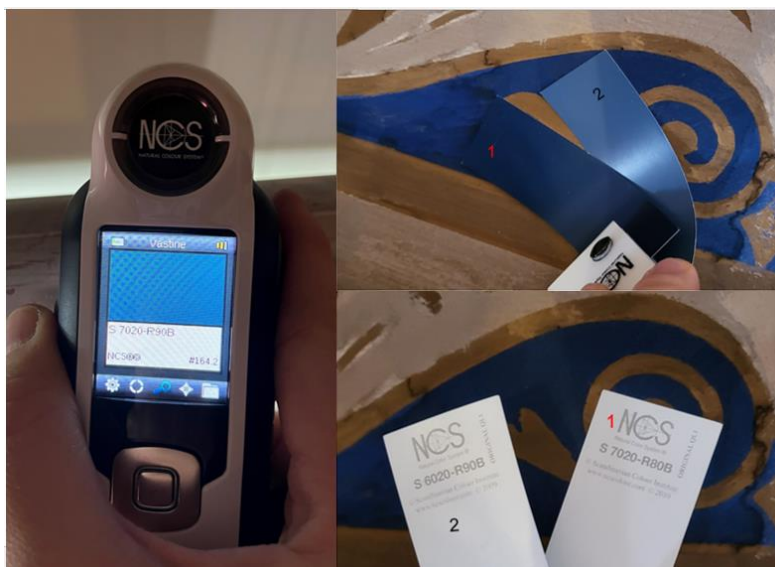
Kuva 35. NCS S 3020-R90B ja NCS S7020-R80B (2024)

Koska maalipinta ei ole tasaista saattaa värilukija antaa useampia tuloksia. Tähän voi myös vaikuttaa valon määrä. Tämän takia lukijalla kannattaa ottaa mittausta muutamaan kertaan eri kohdista värialuetta. Kuvassa (kuva 35) luettiin sinistä, ja lukija antoi kaksi erilaista arvoa: 1. S 7020-R80B ja 2. S 6020-R90B. Värikoodit kertovat mitä värejä se sisältää. Numerokoodin ensimmäiset neljä numeroa kertovat värin vivahteikkuuden eli koodissa 1. sävyllä on 70 % mustaa ja 20 % kromaattisuutta. Seuraava kirjainten ja numeroiden yhdistelmä kertoo sävyn ja tässä tapauksessa väri on punainen, joka sisältää 80 % sinistä (NCS). Koska värikoodien avulla saadaan selville arvot, voidaan sen mukaan helposti sekoittaa oikeat pigmentit maaleihin. Loput värikoodit ja kuvat NCS-värimittauksista löytyvät kuva- ja liite luettelosta (liite 5).

Kuva 35. NCS tulos sinisestä maalista. 2024.

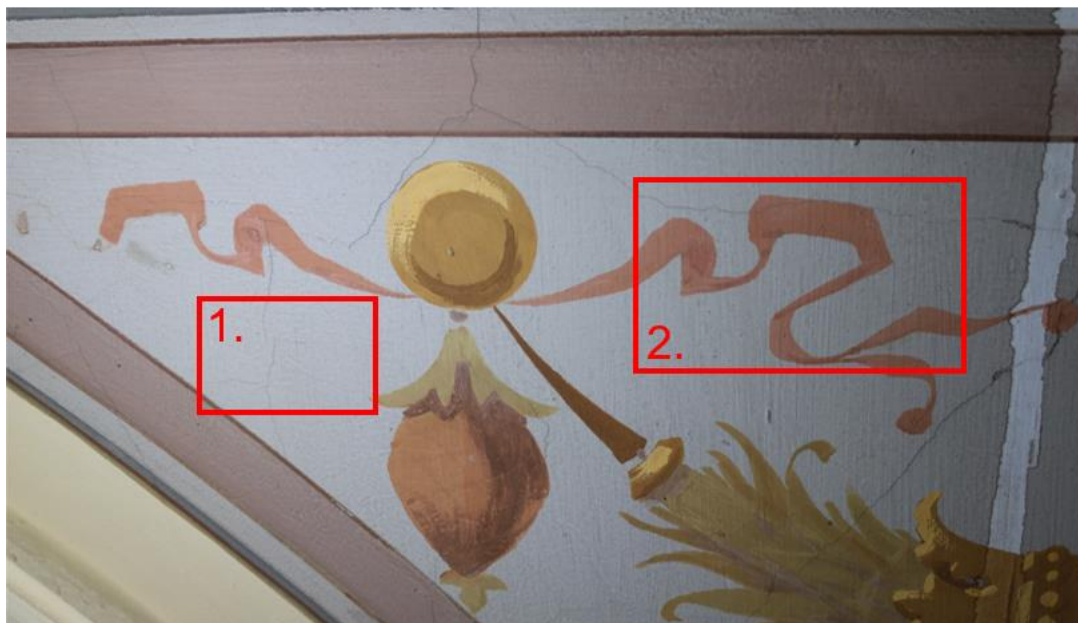
Kuva 39. Lähikuva liuostestien kohteista (2024)

Liuotintestejä tehtiin muutamaa mahdollisimman erilaiseen kohtaan, uudem-  
mille sekä alkuperäisille pinnoille. Yllä olevaan kuvaan (kuva 39) on merkattu  
kohta 1, joka vastaa taulukossa (kuva 40, s. 54) harmaata, sillä testi tehtiin uu-  
delle harmaalle maalipinnalle. Kohta 2. on roosa nauha koristemaalauksessa.  
Tämä on alkuperäinen maali.

Kuva 39. Lähikuva liuostestien kohteista. 2024.

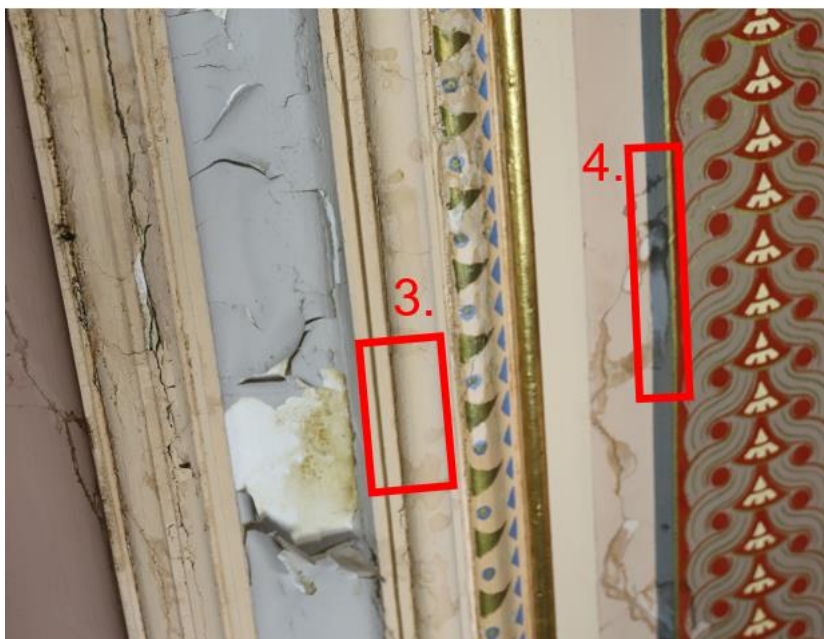
Kuva 41. Lähikuva liuostestien kohteesta (2024)

Seinäpintojen lisäksi liuotintestejä tehtiin kattopintoihin. Myös katosta valittiin yksi alue, jota epäiltiin uudemaksi (Kuva 41 kohta 3.) ja toinen alkuperäiseksi (Kuva 41 kohta 4.). Kohta 3. kuvassa on kattolistasta vaalean oranssi tai beige maali ja kohta 4. katon koristemaalauksia kehystävä harmaan sininen maali.

Kattokoristeen sininen taustaväri (kuva 41, s. 55) testattiin myös samoilla aikaisemmin mainituilla liuottimilla. Testissä ilmeni, että maali liukeni parhaiten

Kuva 41. Lähikuva liuostestien kohteista. 2024.

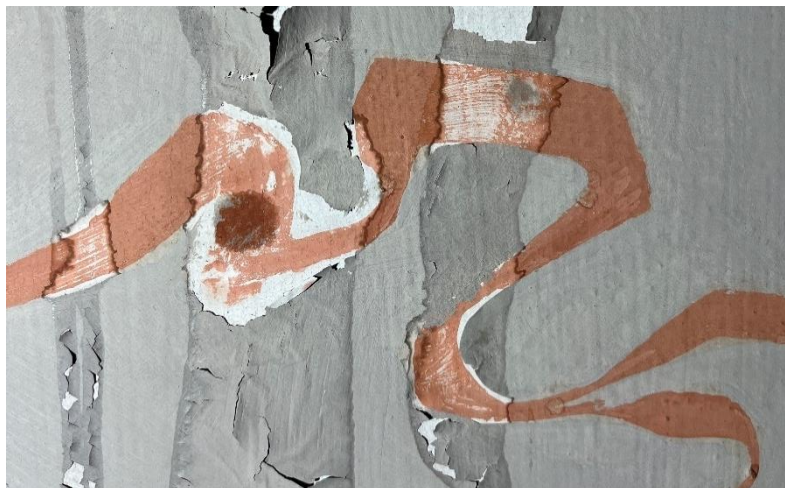
Kuva 43. Tärpätin jättämä läiskä. 2024.

Tärpättiin maali ei liennut ollenkaan ja jätti pitkäksi aikaa öljymäisen pinnan seinälle (kuva 43). Jälki pysyi huomattavan pitkään seinällä, joten tärpätti tai mikään öljyinen aine ei kelpaa puhdistukseen.

Kuva 43. Yksityiskohta kuva nauhakoristeesta. Tärpättitesti. 2024.

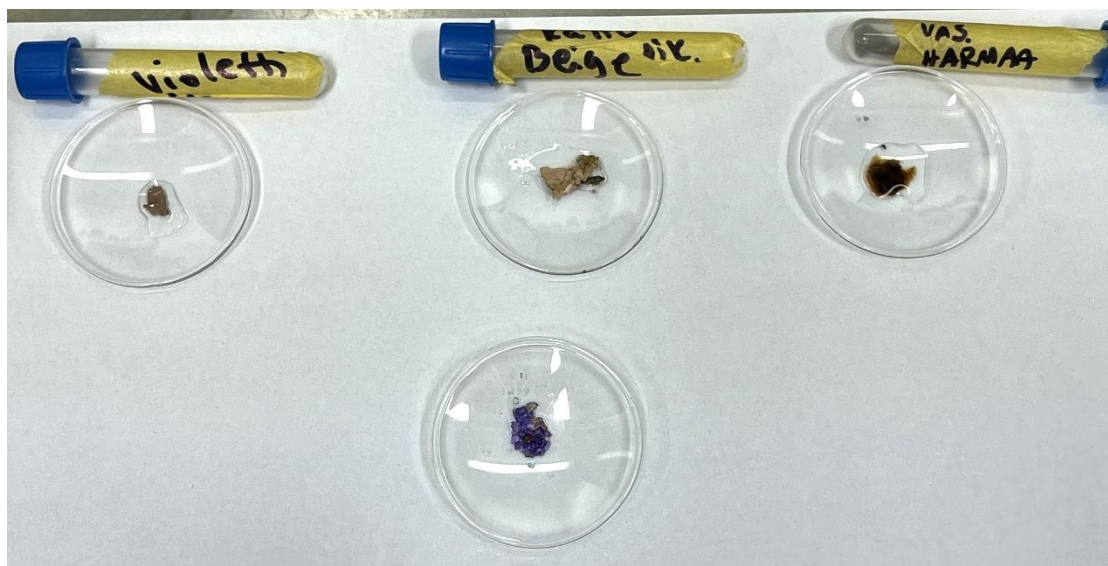
Kuva 47. Proteiinitestit näytteistä (2024)

Ensimmäisen proteiinitestin jälkeen ei löytynyt positiivista tulosta proteiinista (kuva 47). Näytteitä tarkasteltiin myös lähempää mikroskoopilla (liite 9), mutta violettiä väriä ei havaittu. Tämän tuloksen perusteella liimamaali ei todennäköisesti siis olisi proteiinipohjainen. Maali ei myöskään voisi olla toista proteiinipohjaista maalia kuten tempera. Liimamaali voisi myös olla liisteripohjaista, jolloin siinä ei proteiinia ole. Kalkkimaali oli myös yksi vaihtoehto, mitä olisi voitu maalauksessa käyttää. Liimamaalin testaus jatkui tärkkelystestillä.

Kuva 47. Proteiini testi maalinäytteistä. 2024.

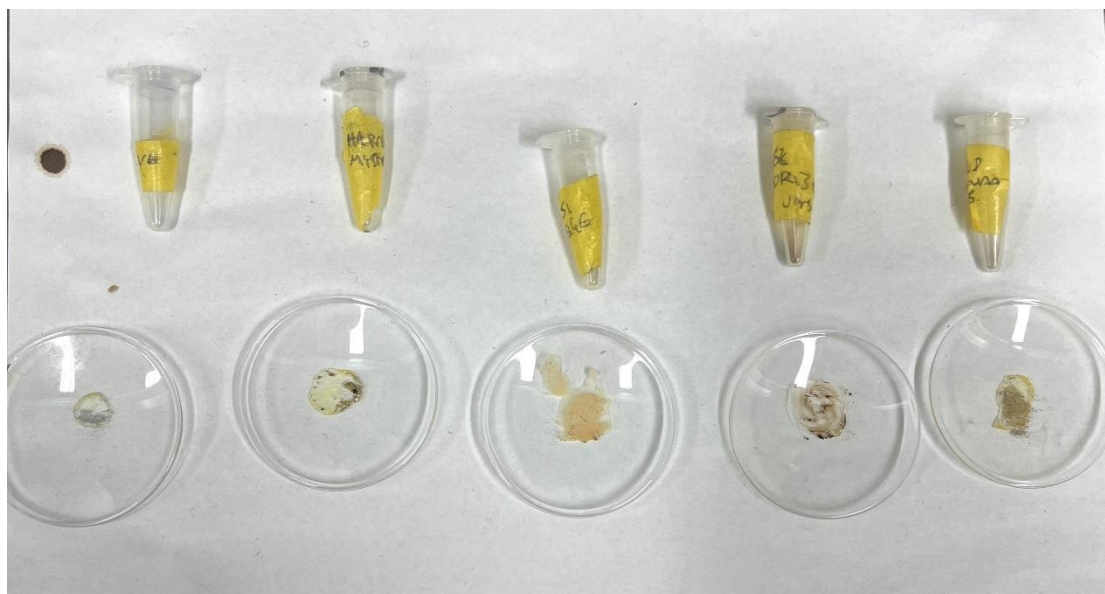
Kuva 49. Tärkkelystestit maalinäytteistä (2024)

Tärkkelystestin tulos oli negatiivinen, ja mikään 5 maalinäytteestä ei osoittanut reaktiota. Tuloksen olisi pitänyt olla sininen tai lähemmäs sinimusta, mutta tätä ei tapahtunut (kuva 48, s. 60). Myös tärkkelystestin näytteitä tutkittiin lähempää mikroskoopilla, mutta tuloksessa ei havaittu värimuutoksia (liite 10).

Kuva 49. Tärkkelystestit maalinäytteistä. 2024.

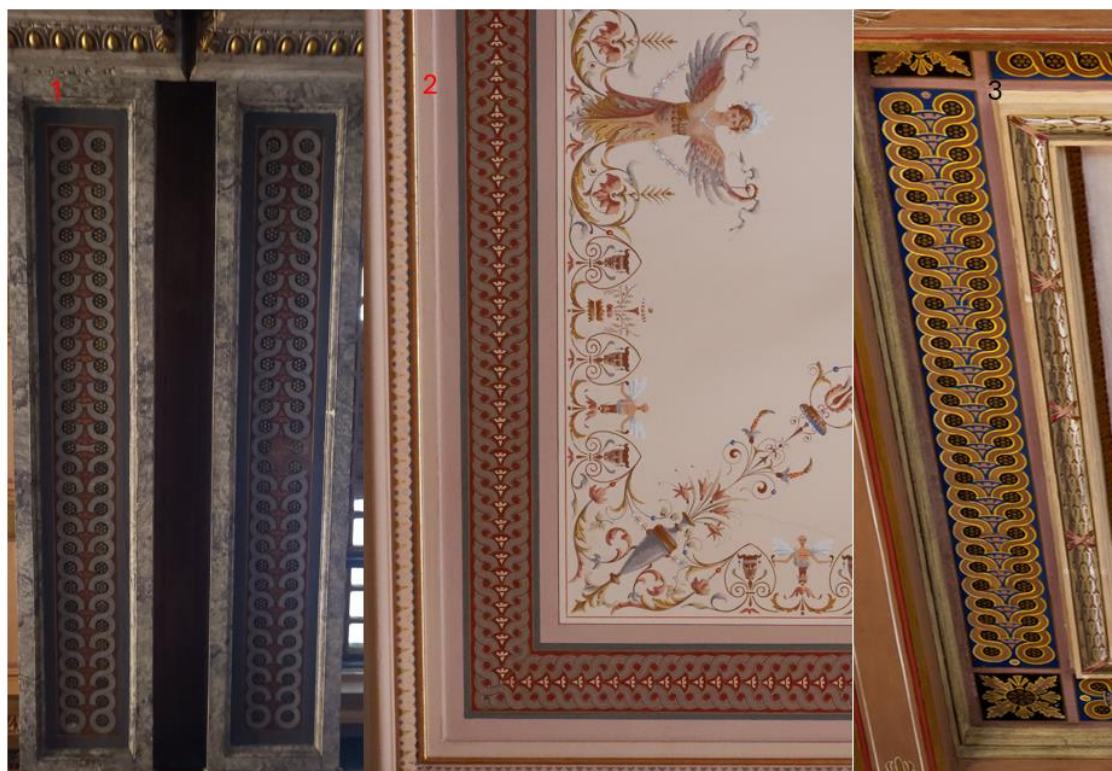
Kuva 51. Kuva kollaasi palmikkonauhasta2024 (2024)

Palmikkonauhaa esiintyi monessa Wuorion kohteessa. Kuvassa 51, numero ensimmäinen on Suomen kirjallisuuden seuran tiloista, jossa näkyy palmikkonauha harmaalla pohjalla. Kuvassa toisena on Malmgårdin juhlasalin katto. Palmikkokoriste on muuten sama, mutta Malmgårdin kohteessa on käytetty punaista ympyröissä, kun ensimmäisessä kuvassa punaista oli käytetty keskikohdalla kuviota. Kolmas kuva on Säätytalosta. Kuvio on edelleen sama kuin kahdessa edellisessä. Säätytalon palmikkokuviossa vain näkyy, että rajaukset on tehty keltaisella tai kullalla, sekä ympyrään on tehty yksityiskohtia mustalla ja rajauksia sinisellä. Koristemaalauksista voidaan täten todeta, että on käytetty samaa mallia, jota on varmaan myös löytynyt myös Wuorion kuten Koskisen liikkeestä.

Kuva 51. Kollaasi palmikkonauhasta: Suomenkirjallisuuden kattokoriste kuvan, Malmgård kattokoriste kuvan ja Säätytalo kattokoristekuvan. Säätytalo kuva Finnasta. Saatavilla: <https://www.finna.fi/Record/hkm.514AFA53-4AD6-4D61-B951-56888FB6A08E> [viitattu: 16.4.2024]

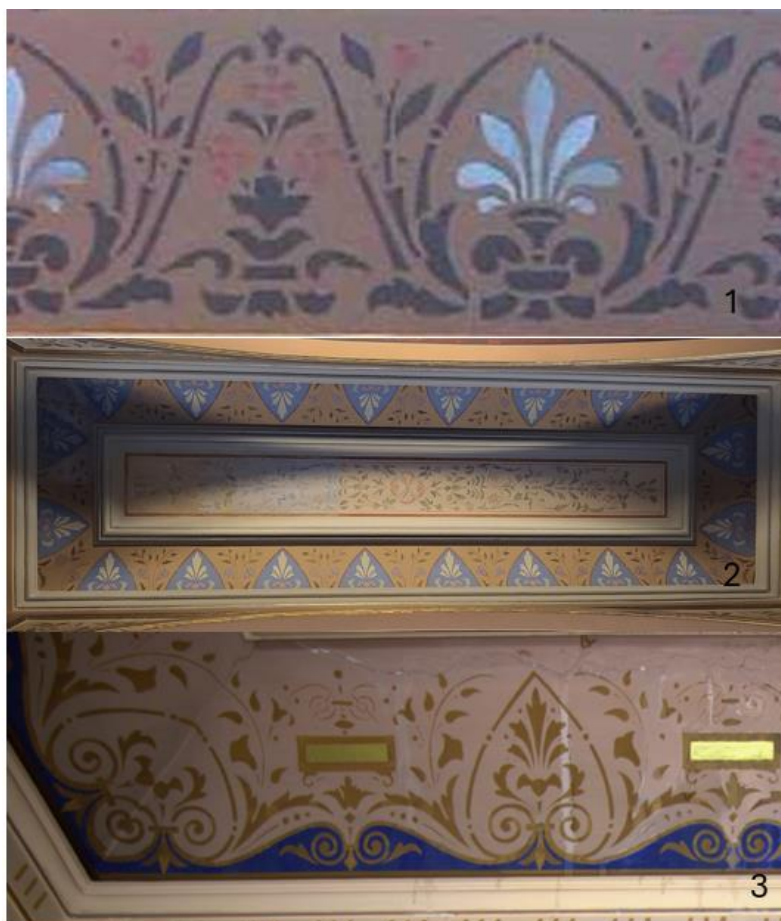
Kuva 52. Kollaasi: Palmettinauhakoristeeta(2024)

Palmettinauha, jota voidaan käyttää myös nauhamaisena koristeena, on lähtöisin kreikasta. Usein tätä kuviota voidaan yhdistää spiraalimuotoisilla kuvioilla, joissa lehden kuviointi pienenee reunaa kohden (Karijärvi 1993, 36).

Kuvassa 52 ylimpänä on Säätytalosta sablonimallilla tehty palmettinauha. Kuviossa käytetty vaaleita ja tummia värisävyjä, joiden taustaväri on ruskea. Kuvassa toisena on Erottajankatu 19 kattomaalaukset, jossa on vaaleat värisävyt ruskealla taustalla. Lehdet kaartavat kohti reunaa ja samalla kuvio pienenee. Kuvassa viimeisenä Malmgårdin juhlasalin katossa oleva palmettinauha. Kuvio on vaaleanruskealla taustalla, jossa käytetty alahelmassa sinistä. Tässäkin kuviossa lehdet kaartavat reunaa kohden ja samalla kuvio pienentyy.

Kuva 52. Kollaasi Palmettinauhassa: Säätytalo, erottajankatu 19 ja Malmgårdin palmettinauhakoriste. Säätytalo kuva Finnasta. Saatavilla:

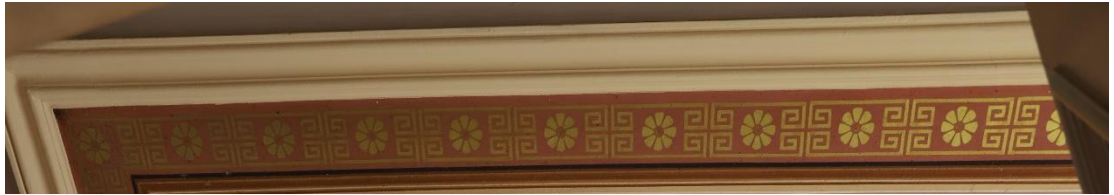
Kuva 53. Ruusuke kuvio (2024)

Kattokuvassa (kuva 53) toistuu ruusukekuvio, mutta kuvioon on yhdistetty meaner eli suorakulmakuvioon perustuva meanernauha. Tässä kuvioviivan leveys on aina sama, kun katsoo taas samaan suuntaan olevien viivojen etäisyyden (Karijärvi 1993, 35).

Kuva 53. Malmgård. Ruusukekuvio. 2024.

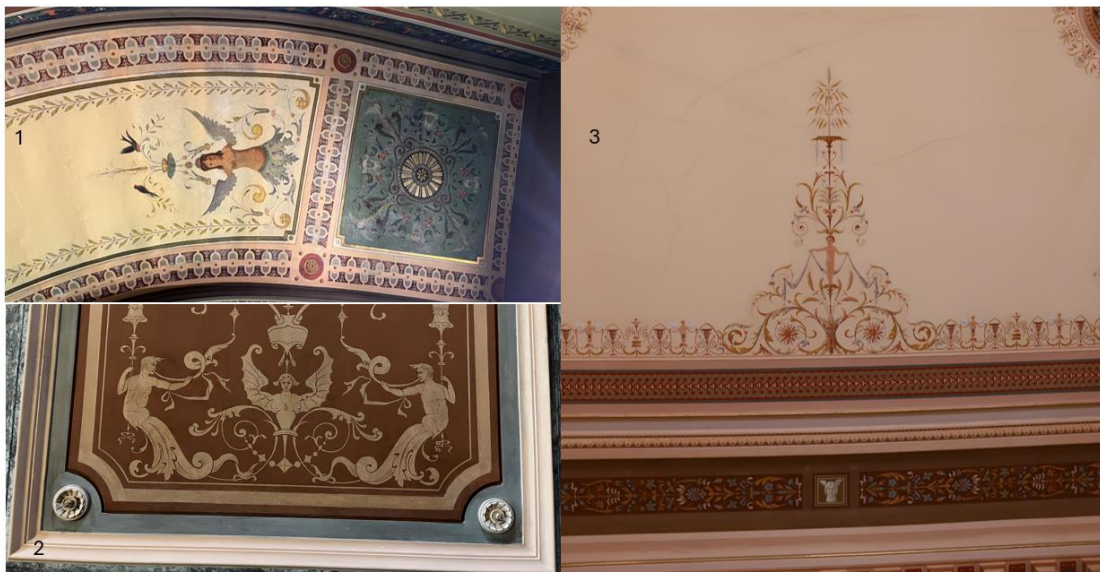
Kuva 54. Kollaasi groteski tyylistä (2024)

Kuvakollaasissa (kuva 54) kuvio toteutettu groteski tyyliin. Ensimmäisessä kuvassa on Aleksanterinkatu 46, porraskäytävän maalaukset. Toisena on kansallisarkiston seinämaalaukset. Kolmantena on Malmgårdin kattomaalaukset, joka on toteutettu samalla tyyllillä kaikissa kattomaalauksissa. Kuviossa toistuu voimakas luonto, mielikuvitusaihe. Malmgårdissa kyseistä kuviota löytyy myös muista huoneistojen kattokoristeissa.

Kuva 54. Kollaasi groteski tyylistä. 1: Aleksanterinkatu 46. 2: Kansallisarkisto. 3: Malmgård. 2024

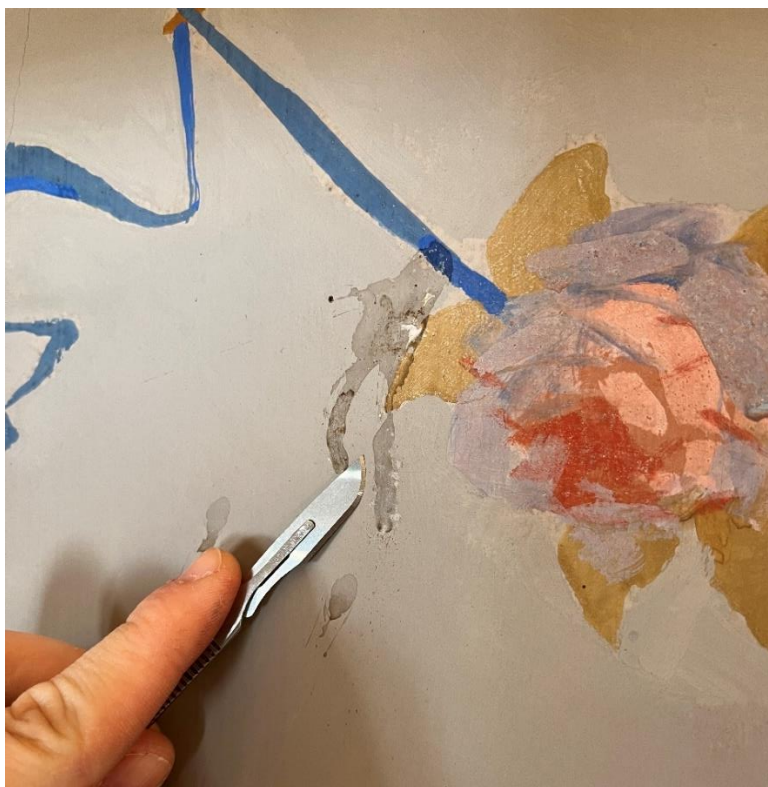
Kuva 59. Puhdistus kirurgin veitsellä (2024)

Kohteen luoteisen seinän koristemaalauksessa oli linnun ulostetta (kuva 59). Ulostetta voidaan puhdistaa kirurgin veitsellä mekaanisesti, jonka tarkoitus on saada suurimmat uloste tahrat pois.

Kuva 59. Puhdistuskokeilu kirurgin veitsellä. 2024.

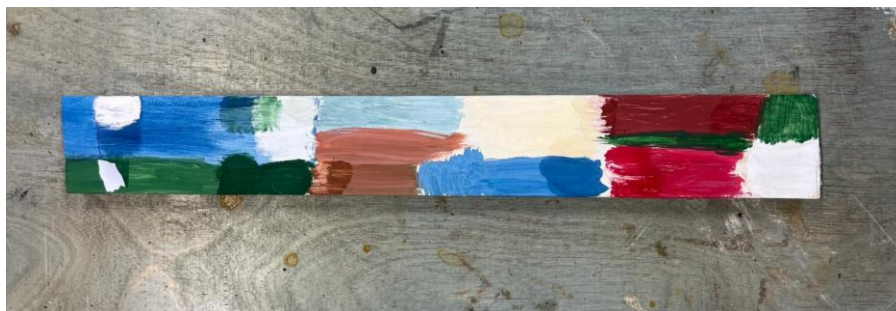
Eristys ja restaurointimenetelmiä varten tehtiin koepala, joka maalattiin ensin itse tehdyllä liimamaalilla (kuva 60, s. 76). Liimamaali tehtiin luuliimasta, liidusta ja ionivaihdetusta vedestä. Liitu lisättiin veteen hämmentämättä, kunnes veden pinnalle jäi pieni saareke. Liitu sai tämän jälkeen seistä koskemattomatta muutaman tunnin. Liimasta tehtiin 5 % liimavesiliuos, jonka myös annettiin turvota lämpöhauteessa. Liimavesi sekoitettiin liituvesi seokseen lämpöhauteessa. Veden lämpötila ei saa ylittää 60°C, sillä muuten liiman sitovuus heikkenee. Maali sävytettiin jälkepäin hieromalla kuivapigmenttiä veteen ja lisäämällä se liimamaaliin. Koe testaukset voidaan tehdä myös normaalille paperille ja kuivattaa vaikka esimerkiksi hiustenkuivaajalla, jolloin saadaan nopeammin liimamaalin tulos tietoon. (Kiljunen 1992, 65; Heino).

Kuva 60. Mallikappale(2024)

Kuva 60. Mallikappale. 2024.

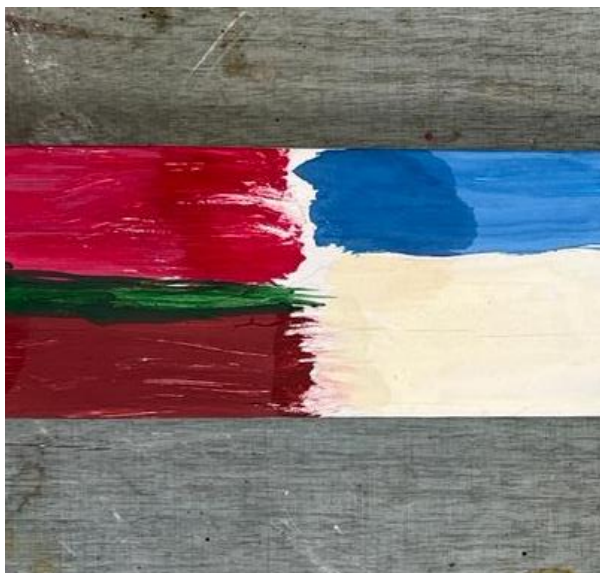
Kuva 61. Paraloid B72 -asetoni- liuoksen jättämä jälki(2024)

Paraloid B 72 -asetoniliuos jätti mallikappaleeseen maalipintaan märän jäljen sitä pelkästään käytettäessä sillä liimamaali on huokoista ja se imee ainetta itseensä (kuva 61).

Kuva 61. Paraloid B 72-asetoni -liuoksen jättämä märkä kohta mallikappaleessa. 2024.

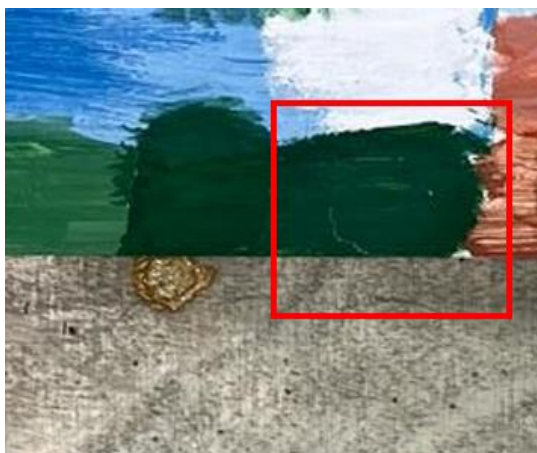
Kuva 62. Mallivedos. Paraloid B72-asetoni ja pigmenttiliuoksella(2024)

Kun liuokseen lisäsi pigmenttiä ja testattiin retusointia, aine kuivui hyvin nopeasti, eikä maalausta juurikaan ehtinyt tekemään. Mallikappaleeseen koitettiin tällä aineella maalata, mutta jäljestä tuli paksua, koska aine oli ehtinyt kuivumaan (kuva 62). Tämän testin perusteella Paraloid ei ole ideaali retusointiaine. Paraloid ei tässä tapauksessa sovi myöskään pelkäksi eristeeksi, sillä liimamaali imee ainetta liikaa eikä se ole täten poistettavissa.

Kuva 62. Mallivedos Paraloid B 72-asetoni ja pigmentti liuoksella.

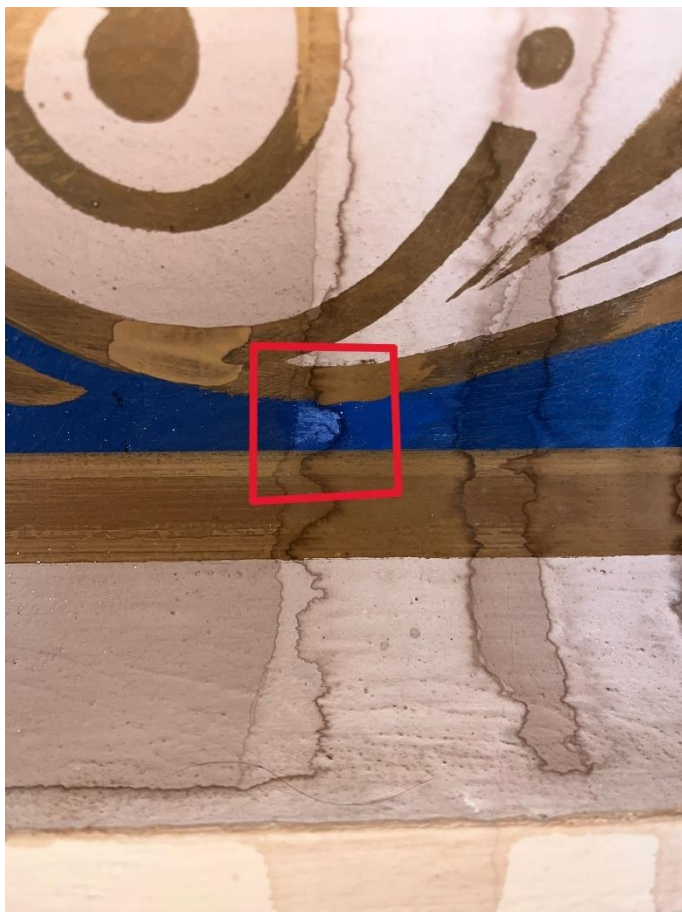
Kuva 65. Etanoli ja pastelliväri retusointi kokeilu (2024)

Pelkkään etanoliin liotettuja pastellivärejä ei voisi retusointimenetelmänä käyttää, sillä se imeytyi ja liuotti aikaisempaa maalikerrosta (kuva 65). Menetelmää kokeiltiin pieneen kohtaan, jossa se kiinnittäisi mahdollisimman vähän huomiota. Samaan kohtaan tehtiin varsinainen retusointimalli.

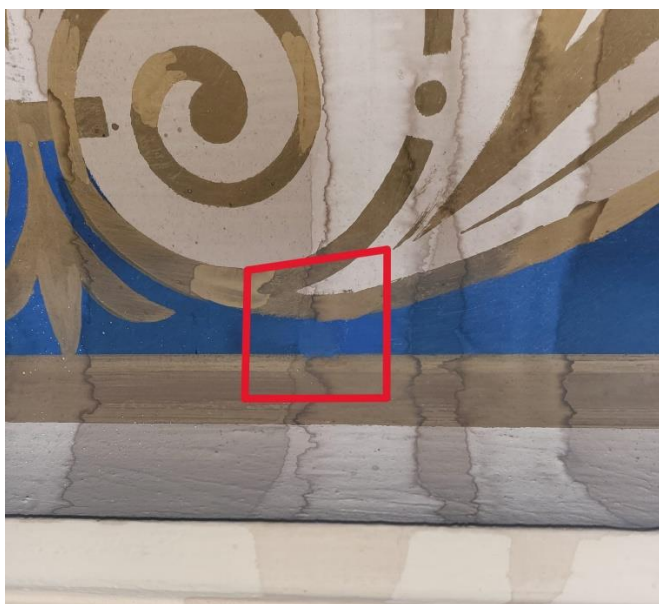
Kuva 66. Retusointimalli Laropal A 81-etanoli-liuoksella ja pastelliväreillä (2024)

Ensimmäinen retusointimalliin käytettiin Laropal A81-etanoli-liuosta ja pastellivärejä. Pastellivärejä oli hankala käyttää, sillä niiden käyttö vaati paljon pastelliväriä ja retusointiaine kuivui hyvin vaalean väriseksi. Tästä syystä kerroksia joutui lisäämään useamman, jotta väristä tulisi peittävä (kuva 66, s. 80).

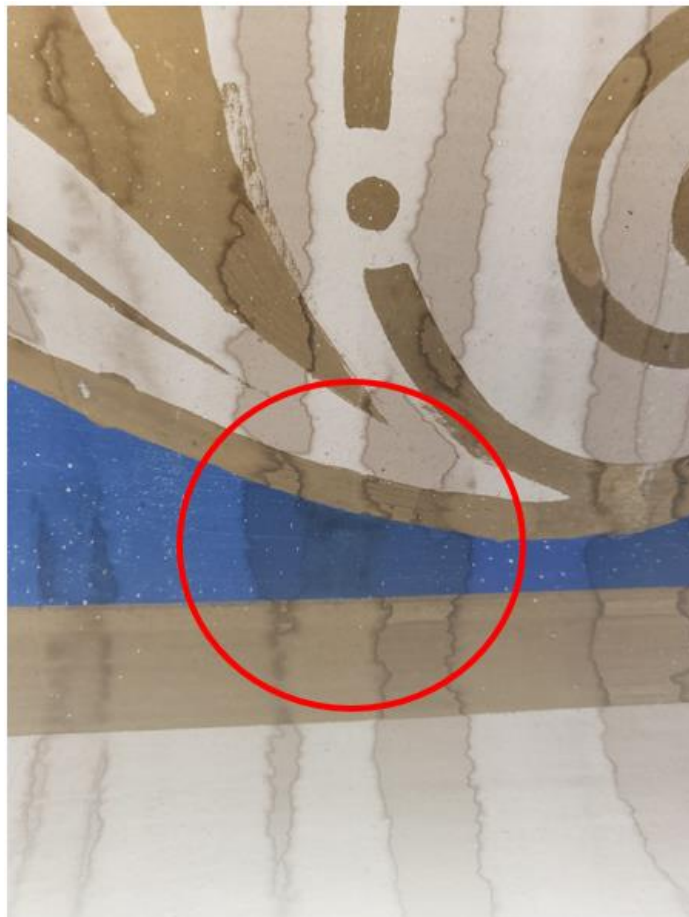
Kuva 67. Retusointimalli Laropal A81-etanoli liuoksella ja pigmenttjauheella(2024)

Toinen retusointimalli tehtiin Laropal A 81-etanoli-liuokseen ja pigmenttjauheilla sävytetynä. Vaalentamiseen voi käyttää liitua tai valkoista pigmenttiä. Pigmenttjauheita oli helpompi käyttää, kuin pastellivärejä sillä jauhetta ei tarvinnut paljoa saavuttaakseen halutun sävyn. Pigmenttjauheella ei tarvinnut maalata useaa kerrosta, kuten pastelliväreillä. Kuvassa 67 siniseen pintaan on tehty pieni retusointi. Värinä käytettiin Preussin sinistä ja hieman liitua. Väri saatiin helpommin samankaltaiseksi kuin alkuperäisellä tällä menetelmällä.

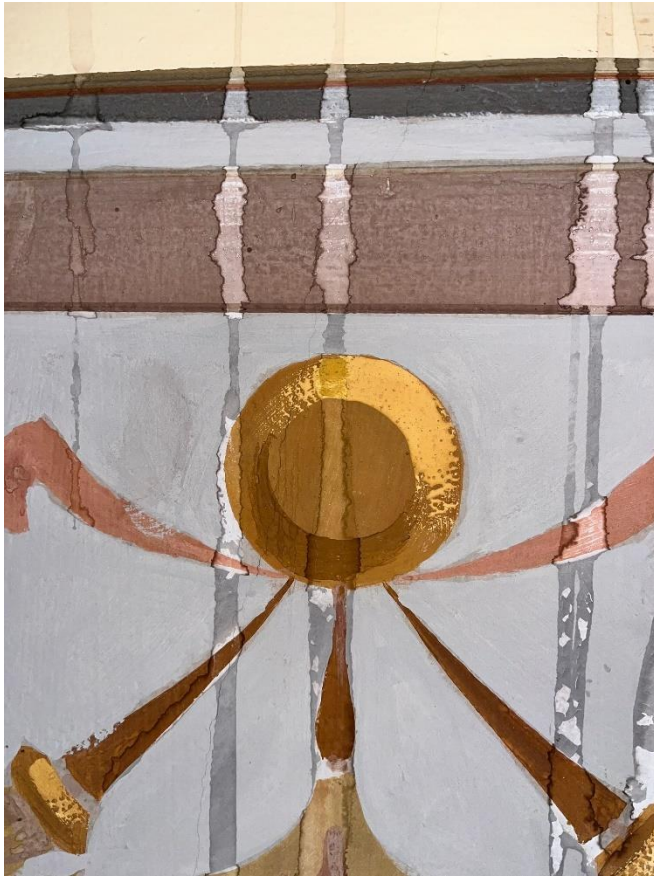
Kuva 68. Retusointimalli Laropal A81-etanoli-liuoksella, pigmentillä ja liidulla(2024)

Liidulla vaalentaessa väriä täytyy kuitenkin ottaa huomioon se, että aineen kuivuessa liitu vaalentaa tai saattaa vääristää joitain sävyjä kuivuessaan. Tällöin vaalentaminen pigmenttijauheella olisi parempi tapa. Kuvassa 68 on sekoitettu ja mallinnettu sopiva sävy, joka kuvassa näyttää hieman erilaiselta. Kamerassa värisävyt saattavat myös näyttää toisenlaiselta kuin mitä ne ihmisilmällä näyttää.
