Maalarimestari Koskisen perintö

Hämeenkatu 24, Turku - porstuan katon koriste-
maalauksen konservointi

Opinnäytetyö

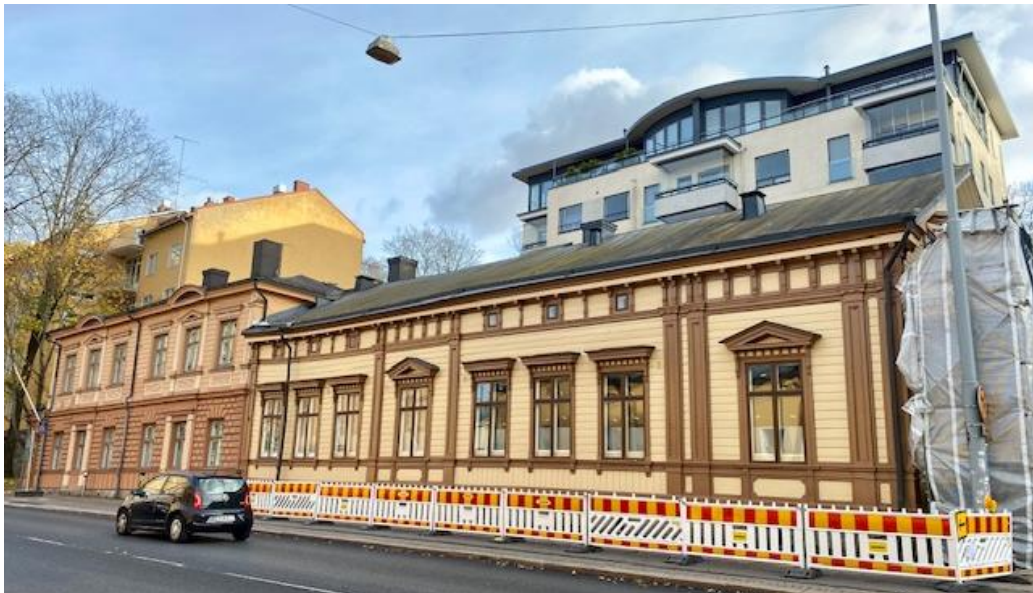
Kuva 3. Koskisen talo, Hämeenkatu 24, Turku (Viitaniemi 2023).

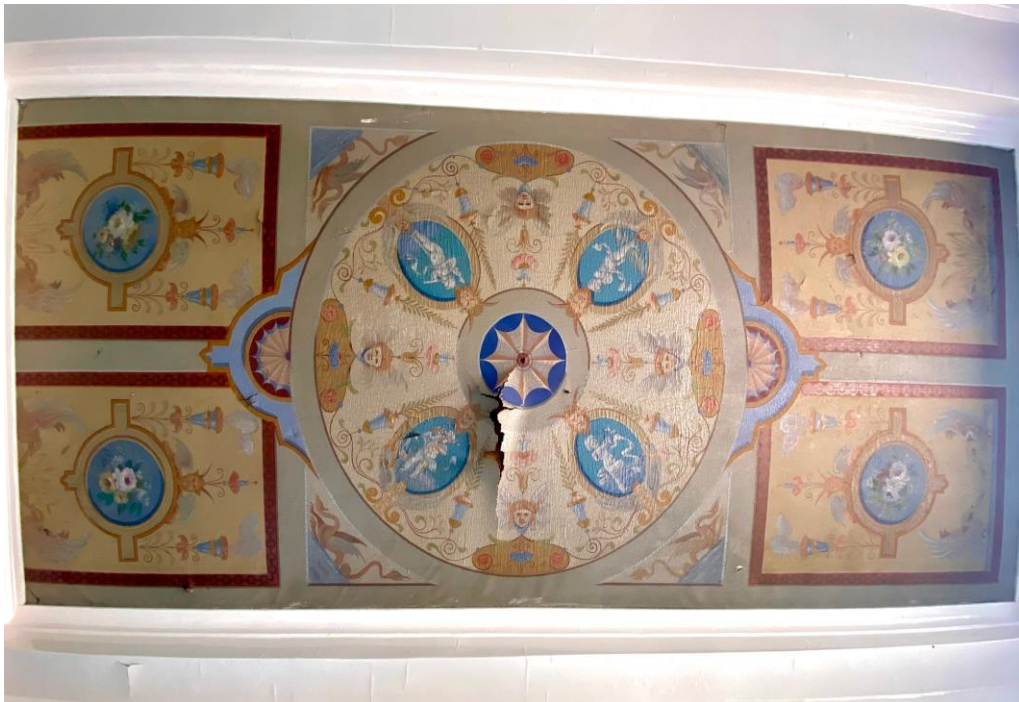
Kuva 4. Puutalon porstuan katon koristemaalaukseen ennen korjausta (Viitaniemi 2023).

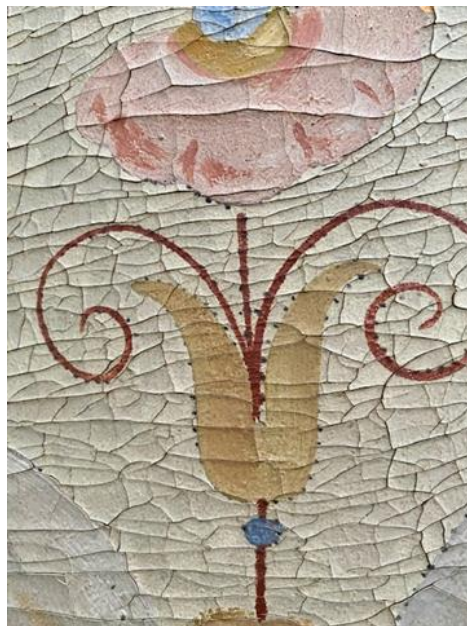
Koristemaalauksen hahmoteltu pohjamaalin pinnalle ns. pumssaustekniikalla. Eli koristemaalauksen ääri viivat on siirretty pohjaväriin päälle rei'itetystä kaavakuvasta. Paperin reikien läpi on taputeltu jauhepigmenttiä merkitsemään maalauksen ääri viivoja. Näitä pisteviivoja on edelleen nähtävissä paikoitellen maalauksen pinnassa (kuva 5), kun tarkastellaan maalausta lähietäisyydeltä. Lattialta katsoessa niitä ei voi nähdä.

Kuva 5. Pumssisabluunan pisteviivoja (Viitaniemi 2023).

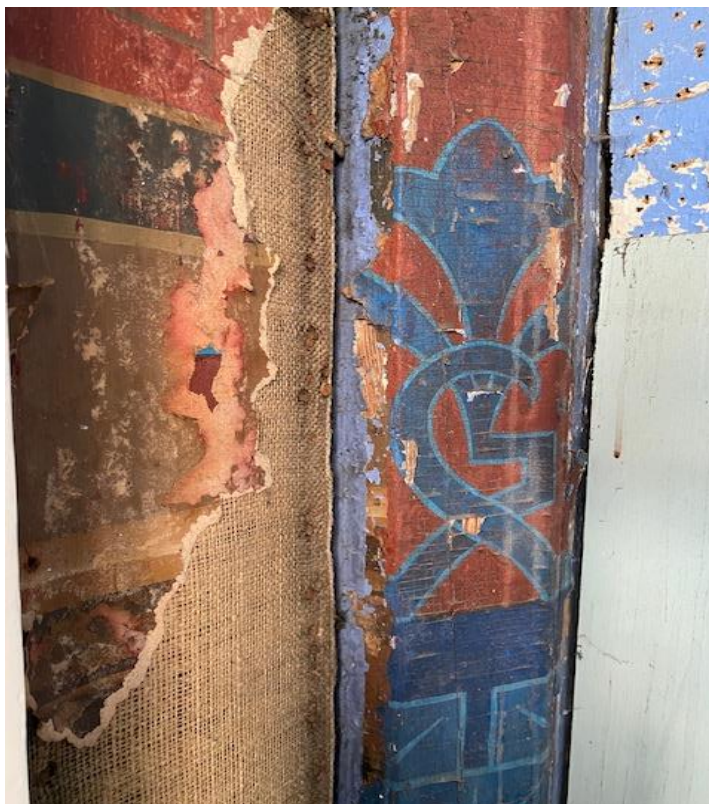
Puutalon eteisessä, porstuassa, on jäänteitä muistakin koristemaalauksista. Ulko-oven vieressä seinässä on samoin kankaan päälle paperoitu ja maalattu koristemaalaukset. Seinässä (kuva 7) on nähtävissä jopa kahden erilaisen maalauksen jäänteet. Eteinen on ehkä ollut sisäänkäynti Maalarimestarin liikkeen ja siksi meistä nyt vaatimattomalta näyttävä puutalon porstua on ollut komeasti koristeltu.

Kuva 7. Yksityiskohta eteisen seinän koristemaalauksesta (Viitaniemi 2023).

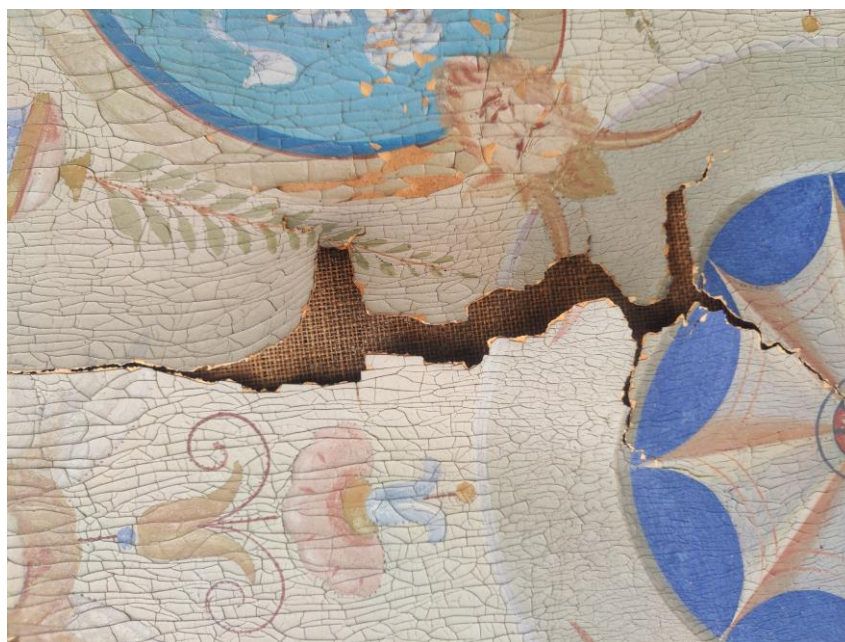
Maalauksen pohjalla oleva kangas on venynyt siten, että maalauksen reunat ovat suorat ja lujasti listoituksen alla ja kangas venyy merkittävästi kohden katon keskiosaa. Kangas on kuitenkin ehjä ja kohtalaisen lujankin tuntuinen. Kankaan päällä olevassa paperissa ja sen mukana maalipinnassa oli sen sijaan yksi pitkä repeämä. Repeämä (kuva 8) kulki katon keskeltä, kohti ulkoseinää 50 cm ja siinä oli poikittaisia repaleita, joista pahimmat olivat 13 cm ja 12 cm pitkiä.

Kuva 8. Lähikuva maalauksen repeytyneestä pinnasta (Viitaniemi 2023).

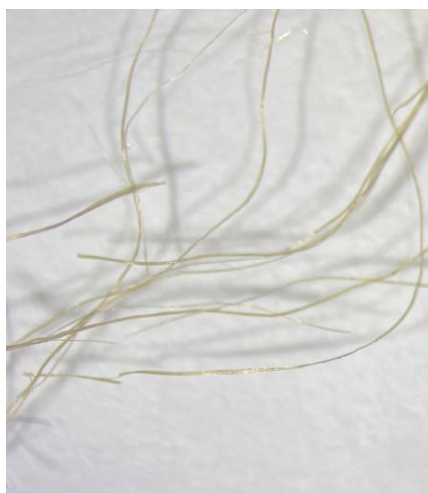
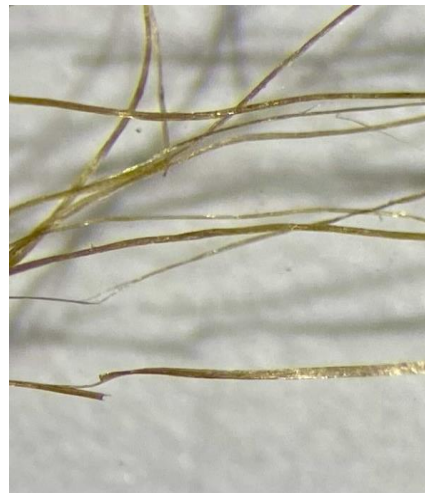
Kattomaalauksen pohjalla oleva kangas oli ehjä, vaikkakin katon keskikohtaa kohden hyvin löysäksi venynyt. Irrotin siitä hiukan kuituja näytteeksi tutkimusta varten. Lämmitin näytettä koeputkessa kiehuvässä vedessä, jossa pehmennyttä näytettä hajotettiin edelleen tutkimusta varten. Näytettä tarkastelin stereomikroskoopilla (kuvat 9 ja 10).

Kuvat 9 ja 10. Koristemaalauksen pohjana olevan kankaan kuituja (Viitaniemi 2024).

Mikroskoopilla tarkastellessani kuiduissa ei näkynyt nurjahduksia eikä päistäre-soluja, kuten hampussa ja pellavassa. Pellavaa käytettiin aiemmin, mutta 1800-

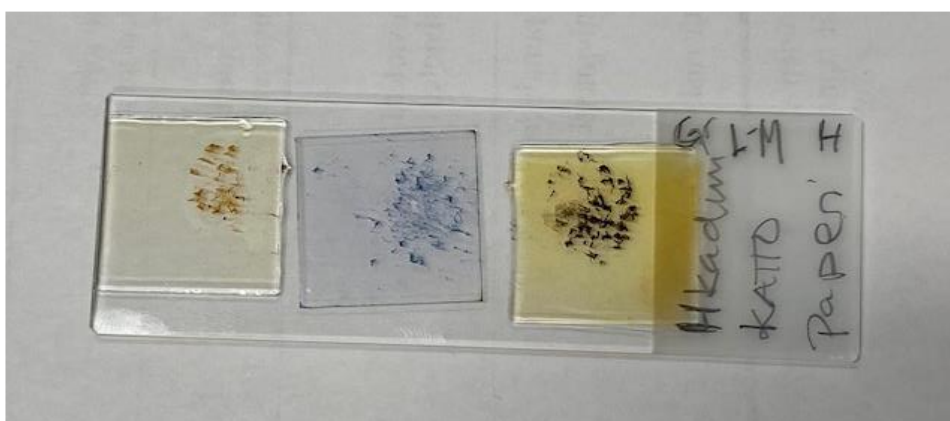
Kuva 13. Värjäysreagenssitestin tulos kattopaperin kuiduista (Viitaniemi, 2024).

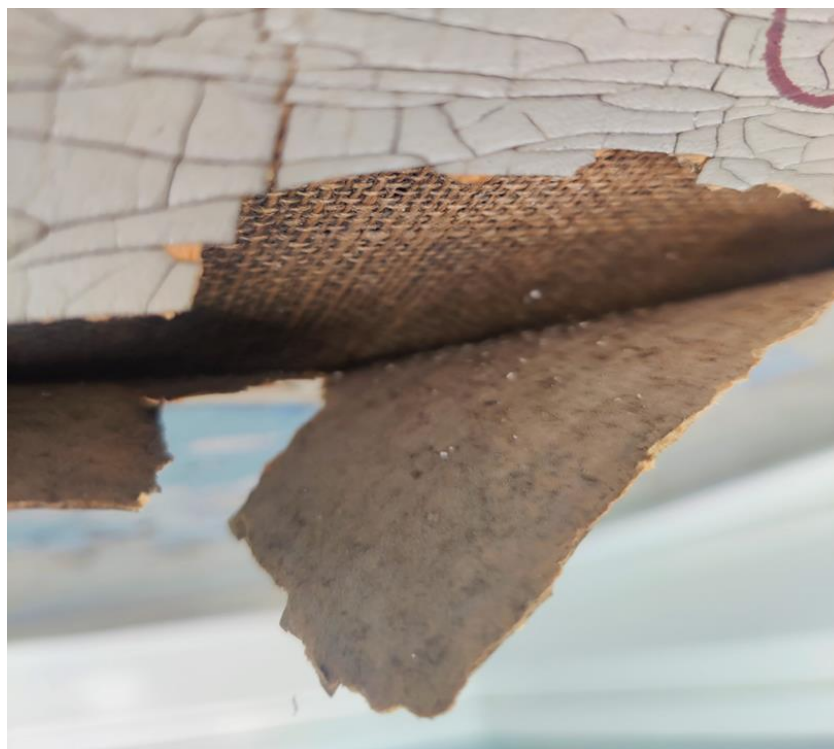
Pohjalla oleva vanha kangas oli yllättävän vahvan tuntuinen (kuva 16), vaikkakin venynyt. Maalauksen pohjalla oleva paperi taasen hauras ja roskainen. Katon hirsirakenteista, lautojen ja juuttikankaan läpi, oli runsaan sadan vuoden aikana rapissut paperin pinnalle kaikenlaista pientä roskaa ja purua.

Kuva 16. Lähikuva irti repsottavasta maalipinnasta (Viitaniemi 2023).

Koska kankaan pinta oli huokoinen, karkea, harvaan kudottu ja roskainenkin, päätin paperoida kankaan. Samoin päätin vahvistaa repeytynyttä ja haurasta maalauksen pohjapaperia uudella paperilla. Tätä varten valitsin kokeiltavaksi japaninpaperia ja makulatuuripaperia. Japaninpaperiksi valitsin keskivahvan paperin, jonka ph-luku on mahdollisimman neutraali. Museoiden hankintakeskuksesta tilasin japaninpaperin M-6, 20 g/m², mitsumata, ph 6,8. Makulatuuripaperi oli Pihlgren ja Ritolan makulatuuripaperia, jonka paino on 80 g/m² ja ph-luvuksi mittasin 6,2.

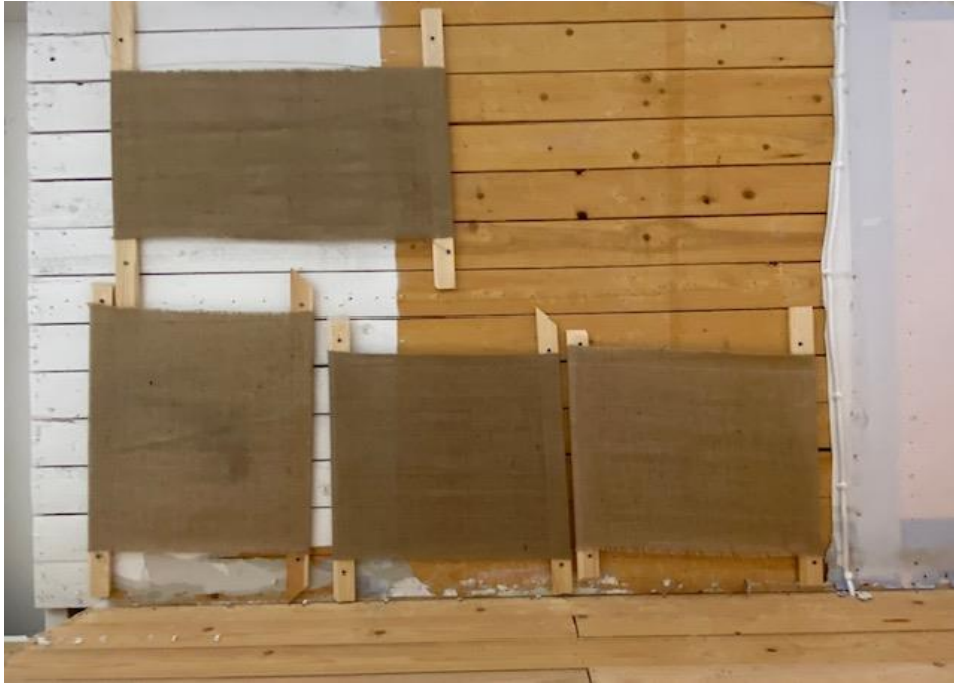
Rakensin työpaikalleni TAO, Turun Ammattiopistosäätiön Teijonkadun työtiloihin testikentän. Pingotin rimojen avulla lautakattoon säkkikangasta (kuva 17). Säkkikangas oli TAO:n verhoomosta löytynyttä vanhaa, tuoleista purettua säkkikangasta.

Kuva 17. Säkkikangas liimatestejä varten valmiina katossa (Viitaniemi 2023).

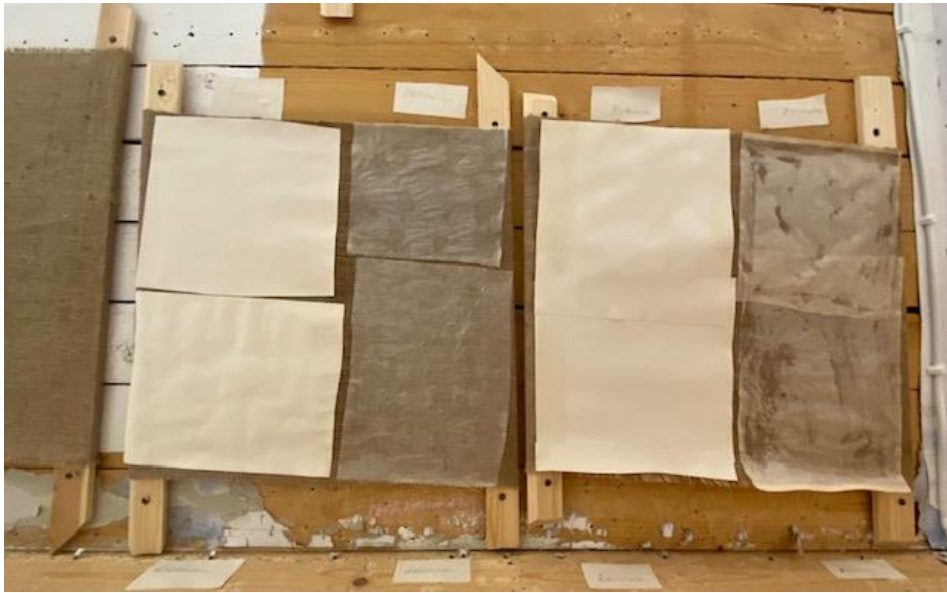
Kuva 18. Makulatuuripaperin ja japaninpaperin liimauskokeita (Viitaniemi 2023).

Paras tulos papereiden liimauksessa katon säkkikankaalle oli japaninpaperi liimattuna Pihlgren ja Ritolan selluloosaliisterillä. Liimaustulos oli tasainen, ja liisteri on tarvittaessa mahdollista poistaa vedellä.

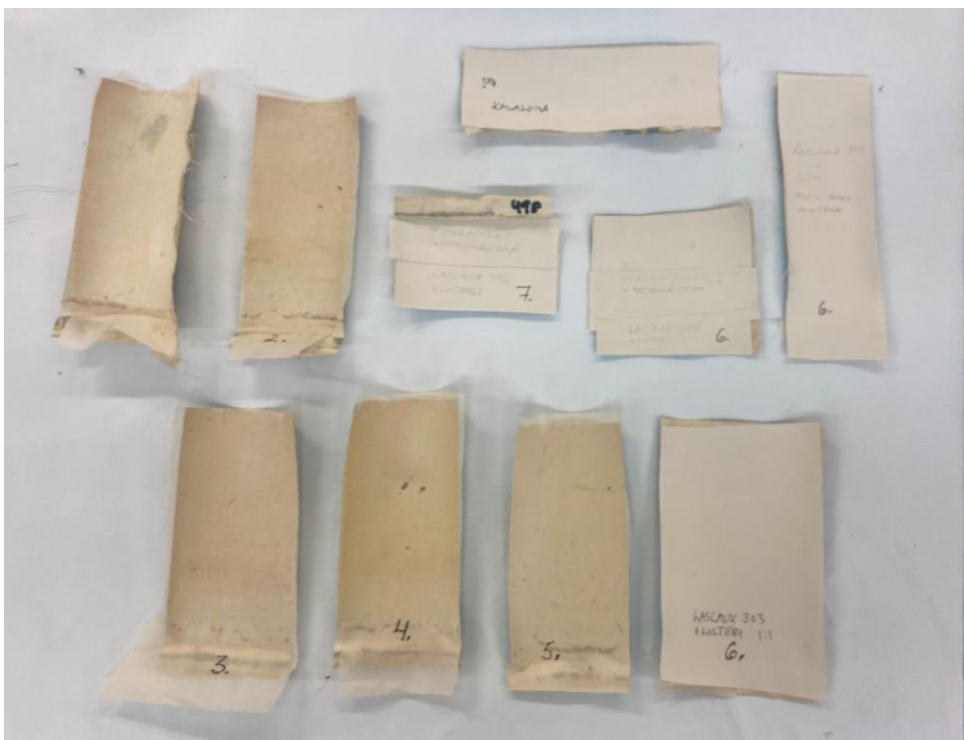
Koemateriaalina olleeseen maalaus pohjaan (kuva 19) liimasin sekä japaninpaperia, että makulatuuria. Liimoina käytin edelleen Pihlgren ja Ritolan liisteriä, Lascaux 303HV- ja Lascaux 498HV -liimoja sekä Kremerin nestemäistä kalaliimaa. Käytin samanlaisia sekoituksia kuin liimatessani papereita kattoon, eli: pelkkä liisteri, sekoitettuna ohjeen mukaan ja liisteri sekoitettuna 1:1 sekä Lascaux 303HV:hen, että Lascaux 498HV:hen. Lisäksi tein kokeen, jossa ohensin molemmat Lascaux liimat 1:1 vedellä, sekä koeliimauksen kalaliimalla.

Kuva 19. Makulatuuria ja japaninpaperia liimattuna maalauksen pohjaan (Viitaniemi 2023).

Paras tulos maalauksen pohjaan oli makulatuuripaperi liimattuna Lascaux 303HV:n ja selluloosaliisterin sekoituksella 1:1. Maalaus käpristyi vähiten ja liima jäi joustavaksi.

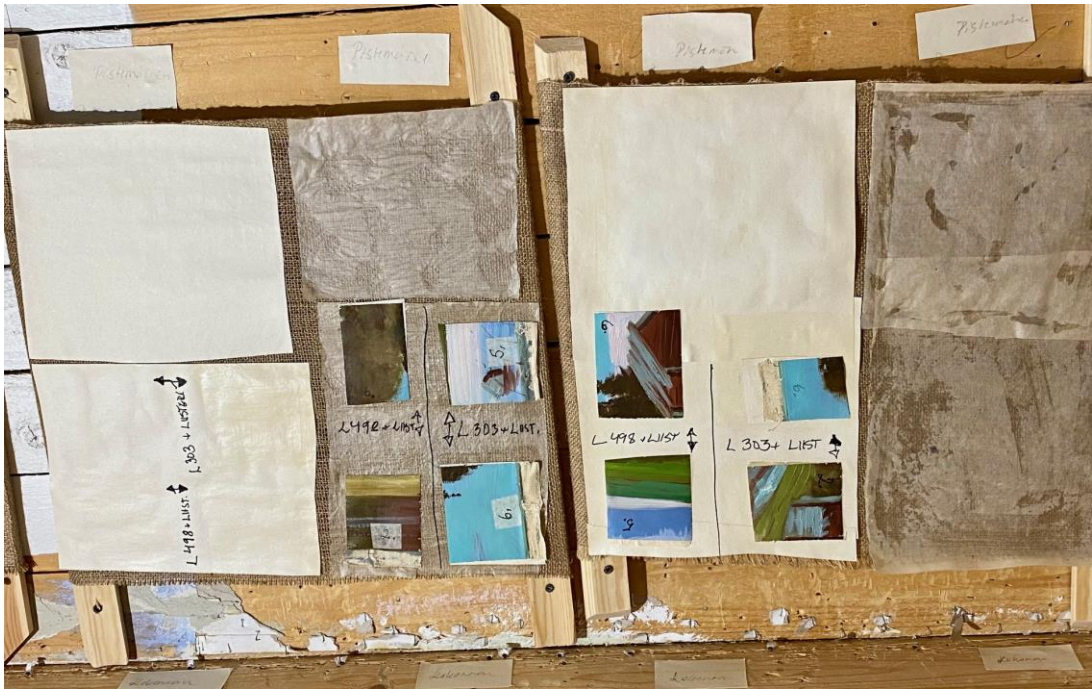
Kun pohjan säkkikankaaseen ja maalaus pohjiin oli tehty koeliimaukset, liimasin maalauksen palaset kattoon (kuva 20). Tähän tarkoitukseen käytin jälleen samoja liimoja ja niiden seoksia kuin aiemmissa työvaiheissa. Tämän testivaiheen tärkein tutkimuskohde oli löytää parhaiten tarraliimaukseen soveltuva liima tai liimaseos. Tarraliimaus oli työtapana välttämätön, koska hauraaseen maalaukseen ja venyneeseen säkkikangaspohjaan ei voinut rakentaa tukea tai ”pönkkää” liimauksen ajaksi. Mietin käyttäväni liimauksen tukemiseen myös neuloja, mutta neulat olivat liian lyhyitä, enkä saanut niitä pysymään katossa. Irrallisena roikkuva maalauksen osa oli painava, eikä neuloja olisi voinut käyttää isoa määrää, koska se olisi rikkonut maalauksen pintaa.

Kuva 20. Maalauspohjia kattoon liimattuna (Viitaniemi 2023).

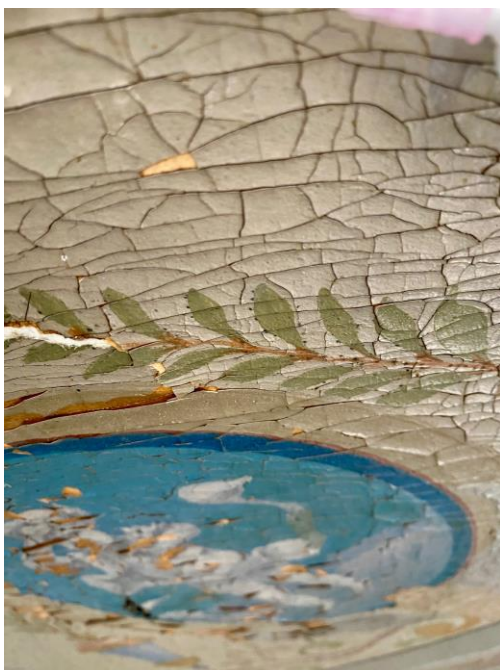
Kun repeytynyt kohta on kiinnitetty, seuraava työvaihe on krakelyyrien kiinnitys. Arvioin silmämääräisesti sekä kokemuspohjaisesti, että maalaus on toteutettu öljymaalilla. Maalipinta ei ole liimamaalin kaltainen, hauras ja mattamainen, eikä se liukene veteen. Koristemaalauksen maalipinta on kova, osittain kiiltävä ja kellastunut, kuten vanha öljymaali (kuvat 21 ja 22). Todennäköisesti se on toteutettu pellavaöljyyn sekoitetuilla jauhepigmenteillä, kuten aikakaudella oli tapana.

Kuvat 21. ja 22. Lähikuvia koristemaalauksen maalipinnan krakelyyreistä (Viitaniemi 2023).

Ongelma maalipinnan krakelyyrien kiinnittämisessä oli se, ettei maalaukseen päässyt käsiksi sen takaa. Maalaus on kiinnitetty kattoon, se on sen alkuperäinen paikka, eikä sitä ole toistaiseksi sieltä syytä irrottaa. Maalaus on tarkoitus säilyttää mahdollisimman pitkään omalla paikallaan irrottamatta sitä katosta. Ei ole tarkoituksenmukaista ryhtyä tarpeettoman suureen toimenpiteeseen, joka ei välttämättä johda toivottuun lopputulokseen ja jossa voi syntyä uusia vaurioita. Siksi maalauksen krakelyyrien kiinnittäminen tapahtuu sen etupuolelta ja on työskenneltävä ylöspäin kattoa kohden. Toisaalta tämä on tavallista interiööri-konservoinnissa.

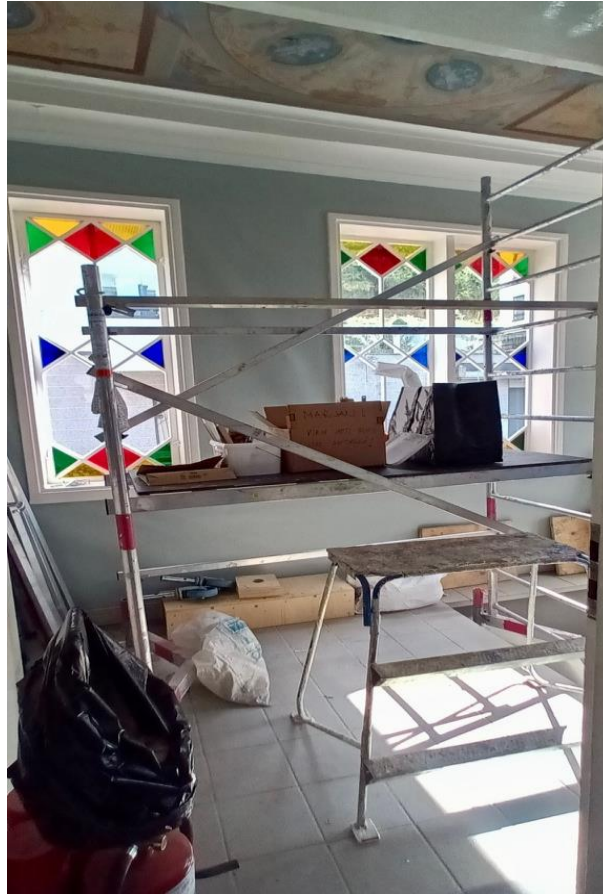
Konservointityö aloitettiin perustamalla työmaa. Tein tarvittavat suojaukset, ra-
kensin telineet ja kuljetin paikalle materiaalit (kuva 2023).

Kuva 23. Teline sijoitettiin osittain portaikkoon (Viitaniemi 2023).

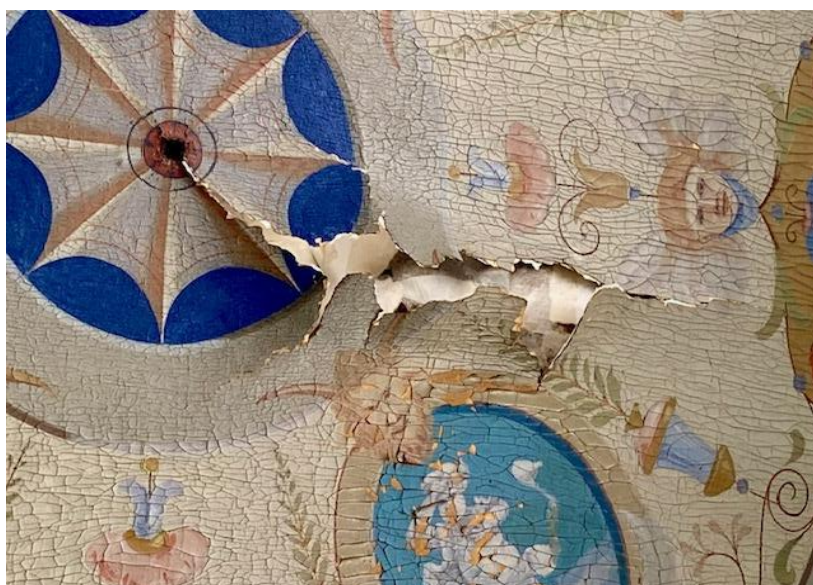
Kuva 24. Pohjapaperin liimaus (Viitaniemi 2023).

Olin varautunut siihen, ettei japaninpaperia saa kovin helposti ujutettua repeämästä sisälle. Olin varannut ohuita rimoja, joilla voin työntää paperin riittävän pitkälle. Japaninpaperin asettaminen paikoilleen osoittautui kuitenkin mahdolltomaksi. Liisterin kostuttama paperi ruttaantui ja rypistyi kun yritin työntää sen paikoilleen. Vaihdoin materiaaliksi makulatuuripaperin, jonka revin lastaa vasten suikaleiksi (ei saksilla leikaten, silloin paperiin tulee terävät leikkausreunat), sen sain hyvin asetettua säkkikankaan päälle (kuva 24).

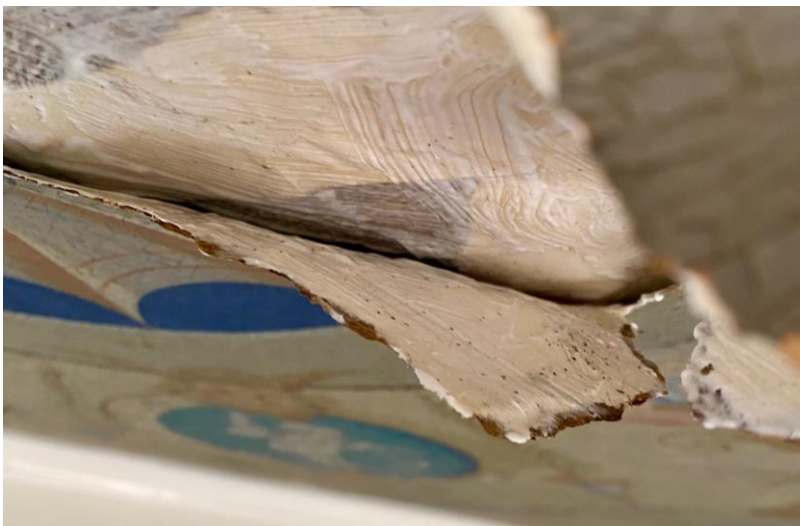
Kuva 25. Pintojen liimaus yhteen (Viitaniemi 2023).

Työ tehtiin lämpimänä kesäaikana ja tila on varsin hyvin tuulettuva, jopa hatara seinäinen, joten vuorokausi riitti hyvin näiden liimausten kuivumiseen. Seuraava työvaihe oli liimata irti roikkuvat kappaleet paikoilleen. Olin jo työtä aloittaessani sovittanut irrallisena roikkuvia reunoja paikoilleen ja näytti siltä, että paloja ei onneksi puuttunut. Testin ja suunnitelman mukaan käytin tähän työvaiheeseen jälleen Lascaux 303 HV:tä ja selluloosaliisteriä sekoitettuna 1:1:een. Levitin liiman molemmille pinnoille (kuva 25).

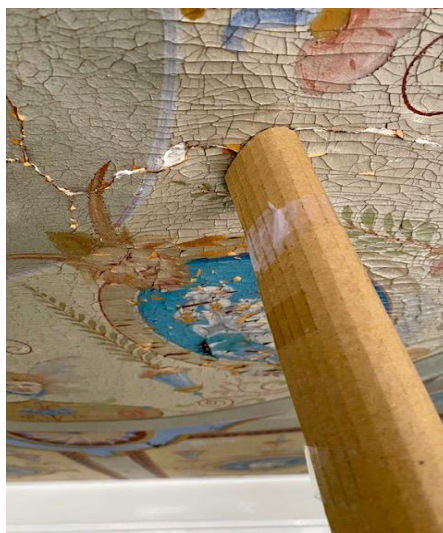
Kuva 26. Tukiessa liimattavat pinnat tarttuivat hyvin paikoilleen (Viitaniemi 2023).

Liimattavat pinnat tarttuivat hyvin paikoilleen. Muutamassa kohdassa oli maalipinnassa ja pohjapaperissa pienehköjä puutoksia. Koristemaalauksessa on ison

Tässä työvaiheessa piti olla riittävästi malttia odottaa, että liimapinta kuivuu tahmeaksi ja tarramaiseksi. Kun liima oli riittävän kuiva, asettelin repeämän paikoilleen osa kerrallaan. Paikoilleen asettamisen jälkeen tuin pintaa kevyesti pahvinpaloilla (kuva 26), jotta en olisi turhaan käsin koskenut maalipintoihin.

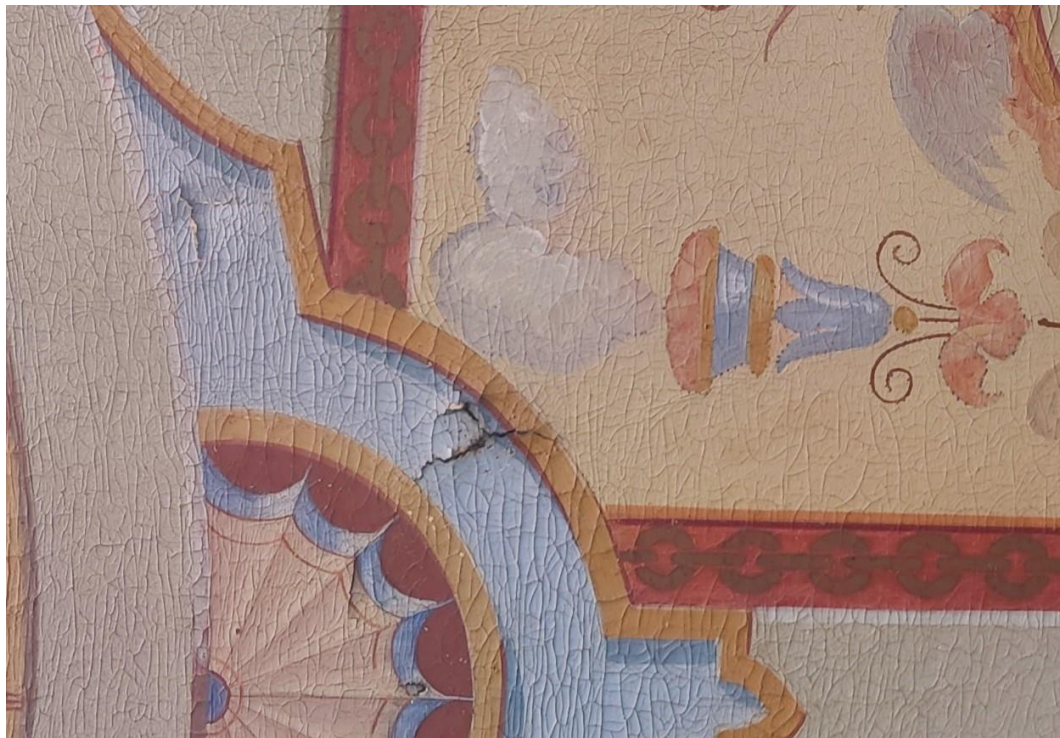
korjausta vaatineen repeämän lisäksi muita vähäisempiä vaurioita (kuva 27). Mikään niistä ei kuitenkaan ollut sellainen, johon olisi pystynyt pohjalle kiinnittämään makulatuuri- tai japaninpaperia.

Kuva 27. Koristemaalauksen pienempiä vaurioita (Viitaniemi 2023).

Yritin kiinnittämistä injektoimalla liimaa maalauksen taustalle, mutta liimaus ei pitänyt ilman paperointia. Vaurioiden kehitystä pitää seurata jatkossa.

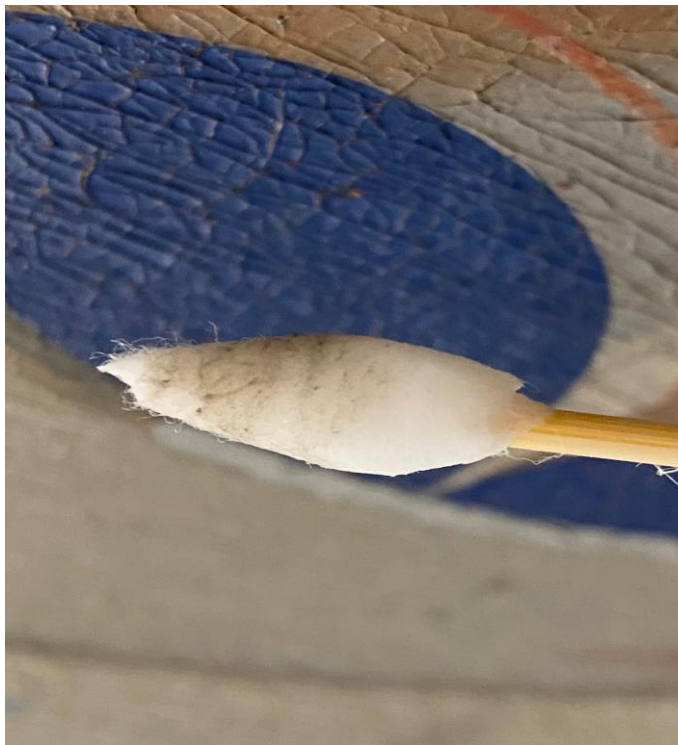
Kuva 30. Puhdistus vanupuikolla ja vedellä (Viitaniemi 2023).

Koristemaalauksen keskiosan, josta olin kiinnittänyt maalipinnan krakelyyrejä puhdistin bambutikun ympärille pyöritetyllä vanulla (kuva 30), joka oli kostutettu vedellä.

Pyörittely vanupuikolla piti tehdä hyvin kevyesti koska vanua takertui helposti krakelyyriin. Puhdistin vanupuikolla vain ne alueet, joiden krakelyyrit olin ehtinyt kiinnittää. Konservoinnissa tulee miettiä edut ja haitat mitä toimenpiteillä on. Tässä tapauksessa puhdistuksen kohdistuminen vain maalipinnan kiinnitettyihin kohtiin ehkäisi lisävaurioiden aiheuttamisen. Mielestäni maalauksen värit ovat edelleen varsin kirkkaat, eikä maalaus ole olosuhteisiin ja ikään nähden merkittävän likainen.

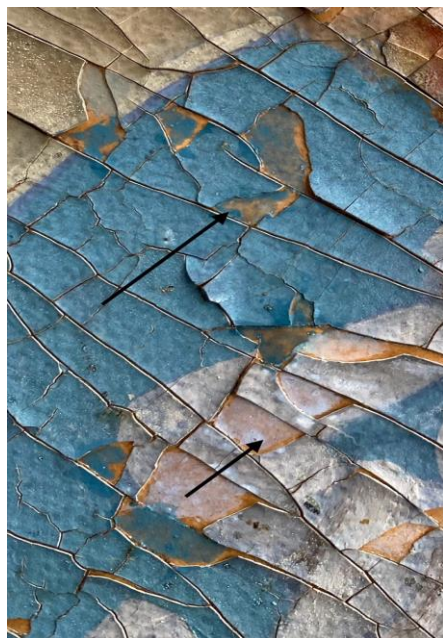
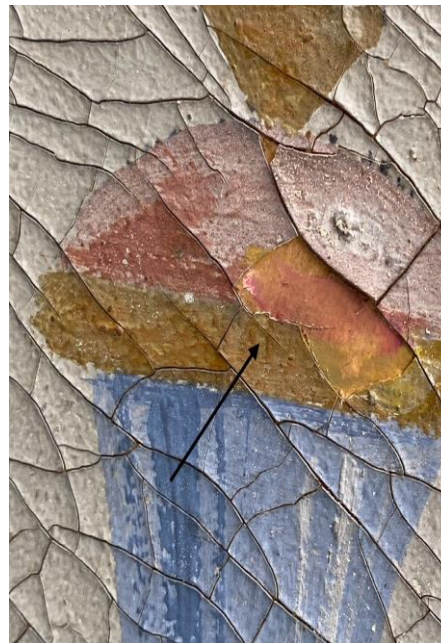
Kuva 31 ja 32. Nuolet osoittavat retusoituja kohtia (Viitaniemi 2023).

koska niillä oli helppoa työskennellä. Retusointi tehdään tarkoituksellisesti hiukan kirjavaksi ja epätasaiseksi väriltään, koska vanha maalipintakin on epätasainen (kuvat 31 ja 32).

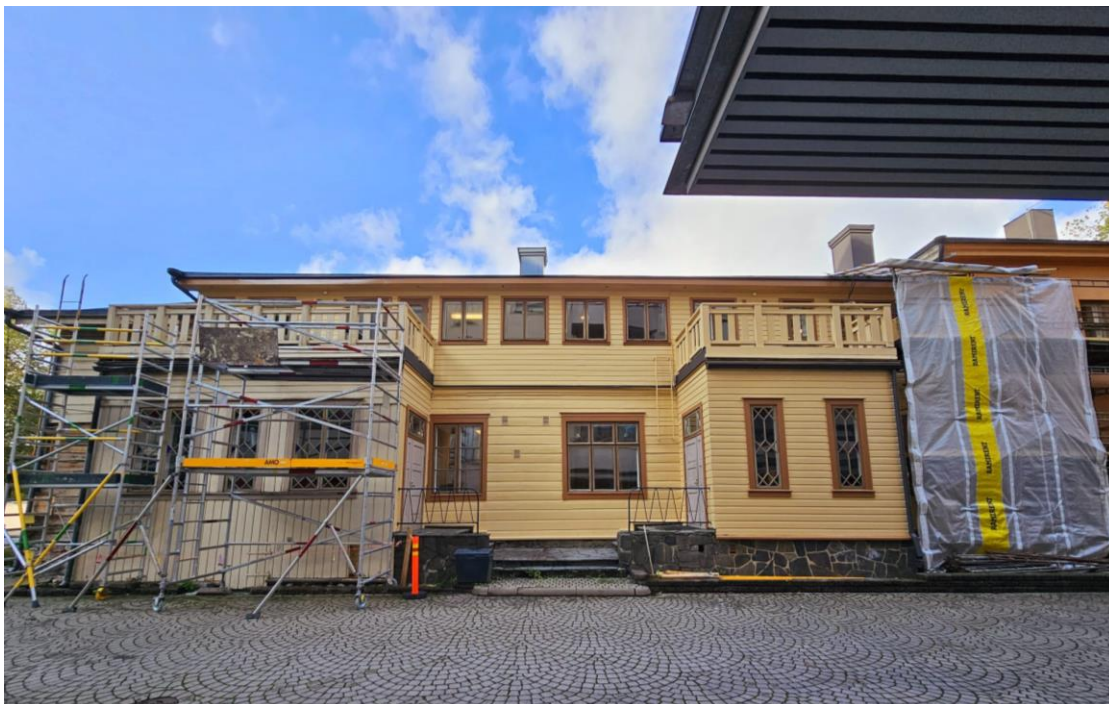
Koristemaalauksen säilymisestä huolehtivat jatkossa TAO, Turun Ammattiopiston restauroinnin opettajat sekä opiskelijat opiskelijatyönä. Kuten koko Koskisen talosta. Koristemaalauksen kuntoa seurataan ja korjauksia tehdään tarvittaessa. Puutalon julkisivua on viime vuosina huoltomaalattu ja siihen on tehty hirsikorjauksia (kuva 33). Kivitalon päätyyn toteutettiin muraalimaalaus (kuva 34) opiskelijatyönä.

Kuva 33. Koristemaalauksessa sijaitsee vasemmanpuoleisessa, telineiden ympäröimässä porstuassa, jonka korjaustyöt ovat kuvanottohetkellä vielä kesken (Viitaniemi 2023).
