Kartläggning och byte av brandskadad elcentral

Title: Mapping and replacing a fire-damaged main electrical panel

This bachelor's thesis is about mapping and replacing a fire-damaged main electrical panel in a restaurant. The fire melted and destroyed some equipment, and the panel was of an older model, thus needing replacement. What complicated the work was the missing documentation; no circuit diagrams or drawings could be found for the old panel.

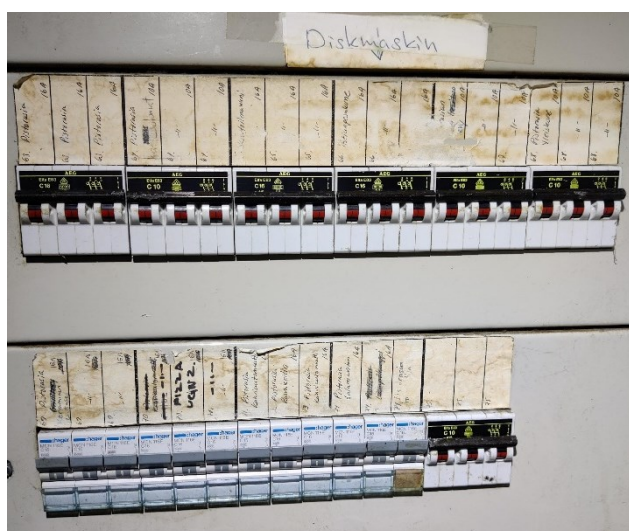
Även fast centralen var av en gammal årsmodell så hade den automatsäkringar av typ C i stället för proppsäkringar (gG-säkring) som det brukar vara i äldre centraler. Vilket betydde att en del av automatsäkringarna hade blivit ersatta med en nyare modell som syns i figur 4. Längst ner på bilden syns de ljusblåa Hager modellerna som är av en nyare modell.

Figur 4. Säkringar i den gamla centralen.

Den nya centralen blir levererad med ABB:s säkringar, vilka har visat sig vara pålitliga och hållbara. De har ett stort sortiment som passar de flesta ändamål.

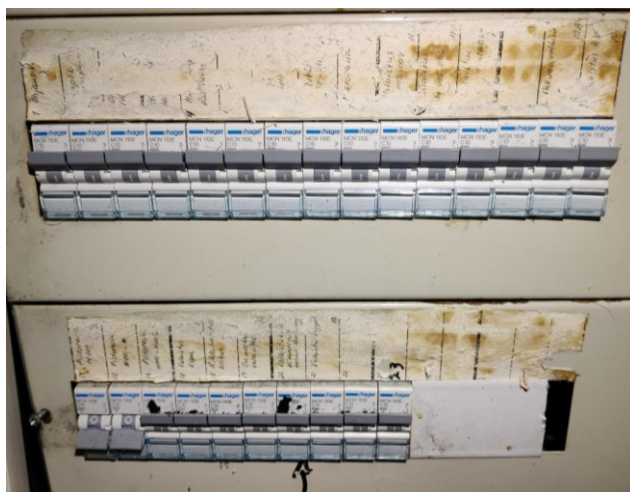
I Figur 5 kan man se hur dåligt uppmärkta säkringarna var och texten saknades helt på vissa av dem, vilket försvårade kartläggningen avsevärt och drog ut på tiden.

Figur 5. Texten nästan helt oläsbar.

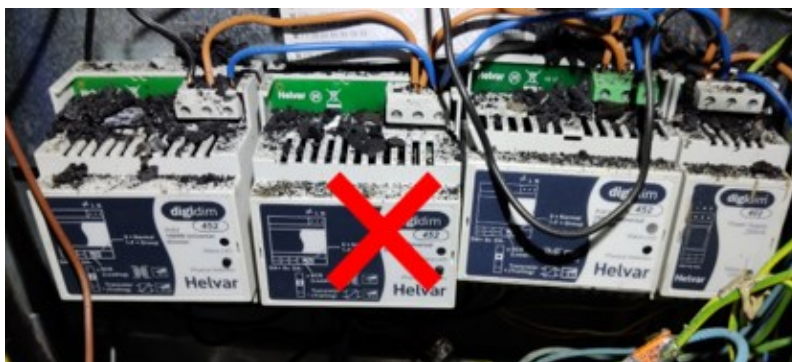
Dali systemet bestod av 3 Helvar Digidim 452 och en Helvar 402 strömkälla, varav den ena dimenheten kunde lämnas bort i det nya systemet då den ändå inte var i bruk. Dali enheterna styrde ledbelysningen i restaurangen och kunde dimmas på en tryckknapp.

Figur 9. Helvar Dimenheter

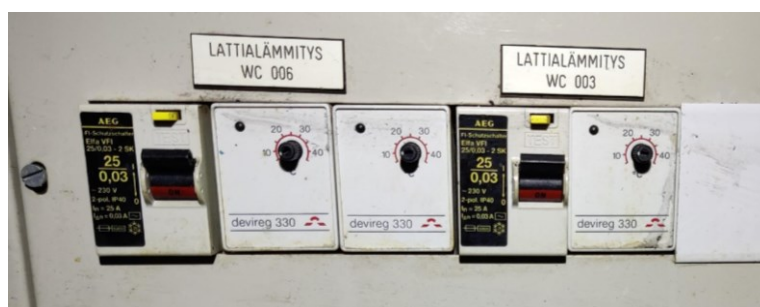
3 golvvärmermostat var tidigare integrerade i centralen, och vi valde att göra på samma sätt i den nya centralen. Detta på grund av att matningen till slingan och temperatursensorn redan fanns på plats, och vi tänkte använda likadana golvsensorer. Termostaten för golvvärmen var även utrustade med jordfelsbrytare som tilläggskydd.

Figur 12. Termostat och Jordfelsbrytare för golvvärme

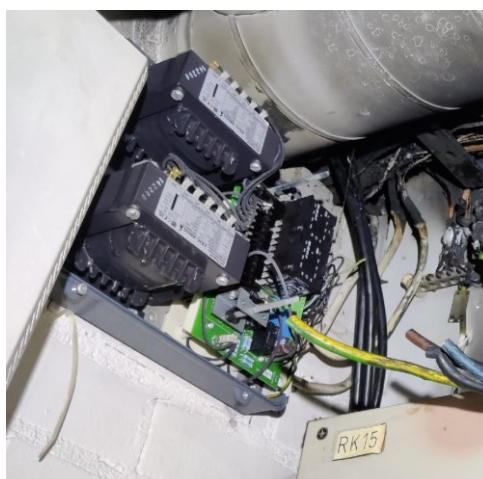
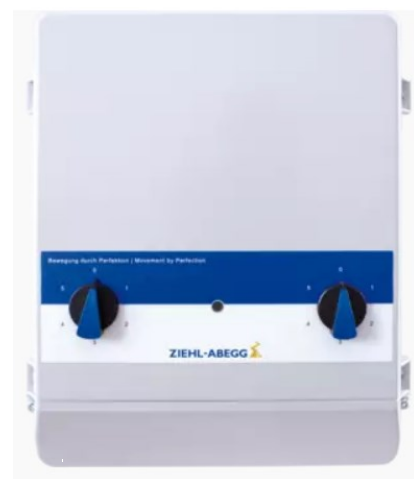
Bredvid centralen fanns två lådor som styrde hastigheterna på två frånluftsfläktar. Inuti lådorna finns två transformatorer och två brytare som ställer spänningen ut till fläktarna, vilket gör att hastigheterna ändras. Fläktstyrningen får en inspanning från till exempel en timer, vilket gör att den ena kontaktorn drar i gång den förinställda hastigheten. När tiden går ut och spänningen försvinner så drar den andra kontaktorn i gång, och hastigheten återgår till det normala.

Figur 14. Locket på transformatorlådan hade smält, den ska se ut som i bilden till höger

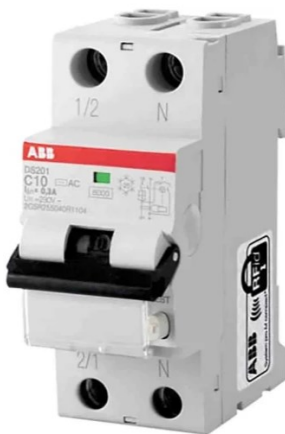
Säkerhetsnivån hos gamla installationer förbättras avsevärt om eluttagen skyddas med jordfelsbrytare. Det finns även flera olika uttagsmodeller som har jordfelsbrytaren inbyggd som en del av uttaget, men eftersom vi byter ut hela vår central så kan vi bygga in jordfelsbrytarna i den. (Tukes 2024)

Figur 18. Jordfelsbrytare

I den nya centralen blir alla eluttag och även all belysning planerade med både säkring och jordfelsbrytare. I den gamla centralen var det bara golvvärmen som hade jordfelsbrytare. För allmänt bruk kan man använda jordfelsbrytare av minst typ A. Vi använder oss av en RCBO (residual Current Breaker with Over-Current) som är en jordfelsbrytare sammanbyggd med ett överströmsskydd, av typ A på jordfelsbrytaren och Typ C på överströmsskyddet, eller automatsäkring som det också kallas.
