## **Voith L216RS Vaihteiston Vikakorjausten Laajentaminen VR FleetCarella**

OPINNÄYTETYÖ  
Kesäkuu 2024

Expanding Fault Repairs on Voith L216RS Transmissions at VR FleetCare

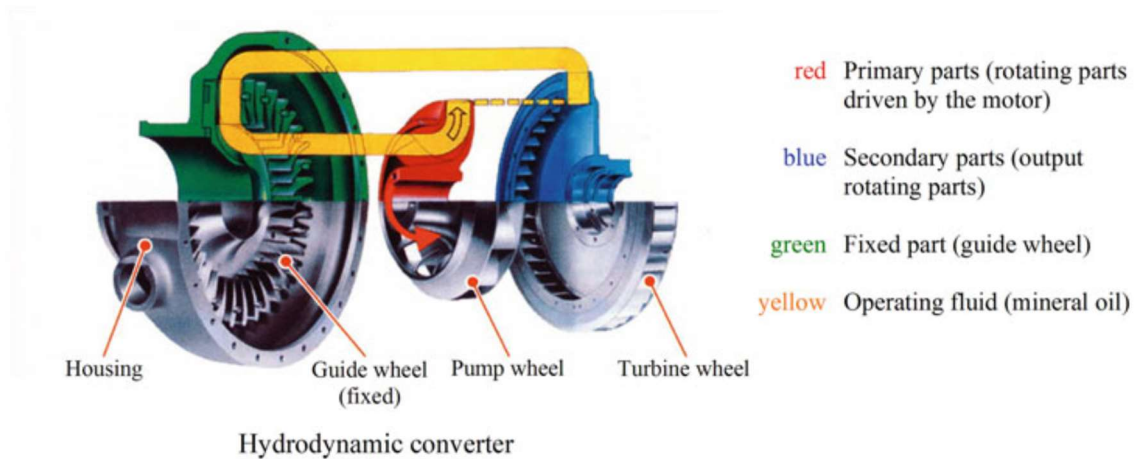
KUVA 1. Momentinmuuntajan osat (Ihme, J. 2019, 86)

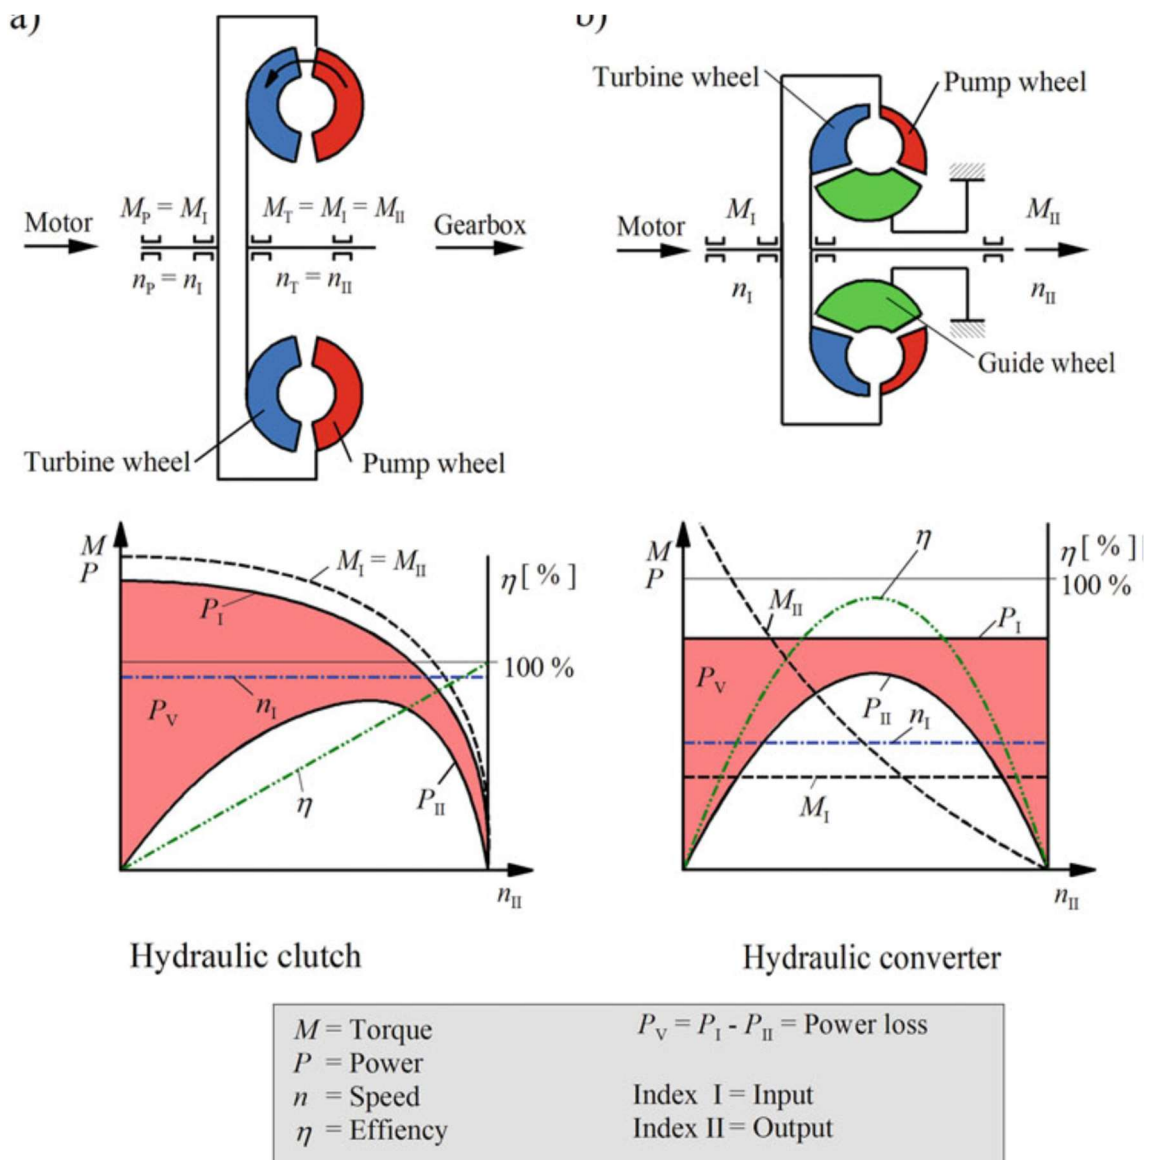
KUVA 2. Vääntömomenttikäyrät nestekytkimelle ja momentinmuuntajalle (Ihme, J. 2019, 87)

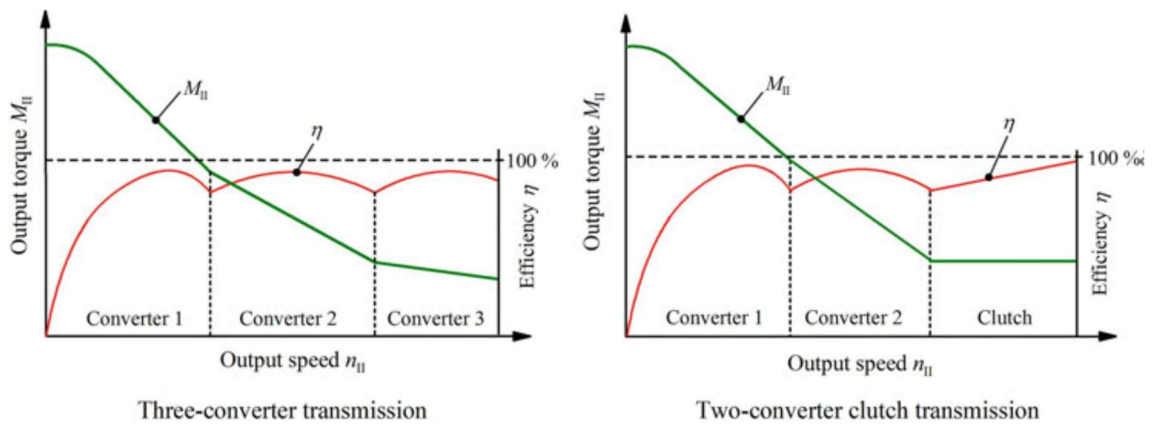
KUVA 3. Vääntömomentti ja hyötysuhde käyrät (Ihme, J. 2019. 88)

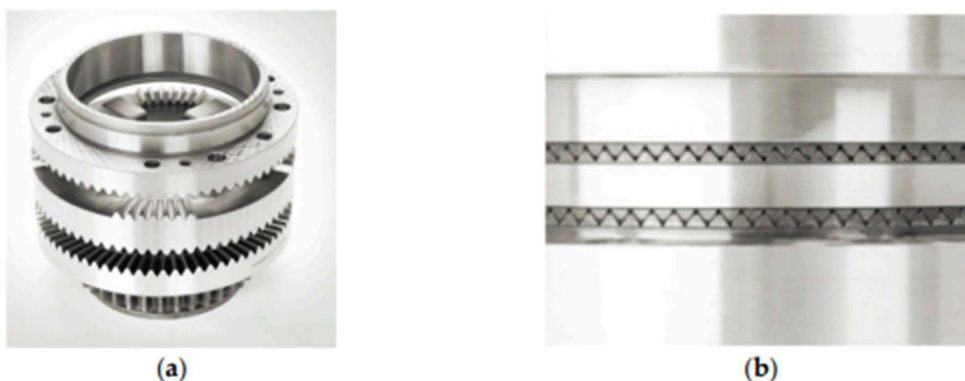
Figure 1. Example of Hirth rings: (a) disengaged and (b) engaged.

KUVA 4. Hirth-hammaskytkentä laippaliitoksessa (Croccolo, D. 2018. 1)

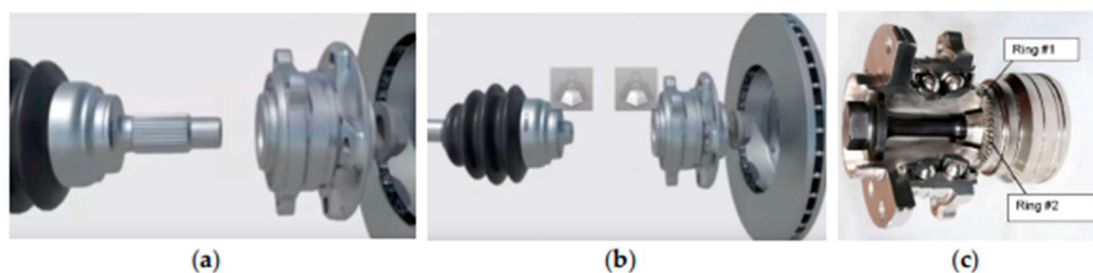
KUVA 5. Hirth-hammastyypit, akselin ulkokehän hammastus a kohdassa, b ja c kohdassa hammastus akselin päässä (Croccolo, D. 2018. 2)

Voith L216RS Vaihteiston ulostuloakseli on kaksiosainen akseli, jossa puoliskot yhdistetään toisiinsa edellisen kuvan c kohdan tyyppisellä hammastuksella. Hirth-hammastuksien laskennassa määritetään kuvassa 6 nähtävät voimat ja niiden avulla hammastuksen koko ja kiinnityspulttien mitat.

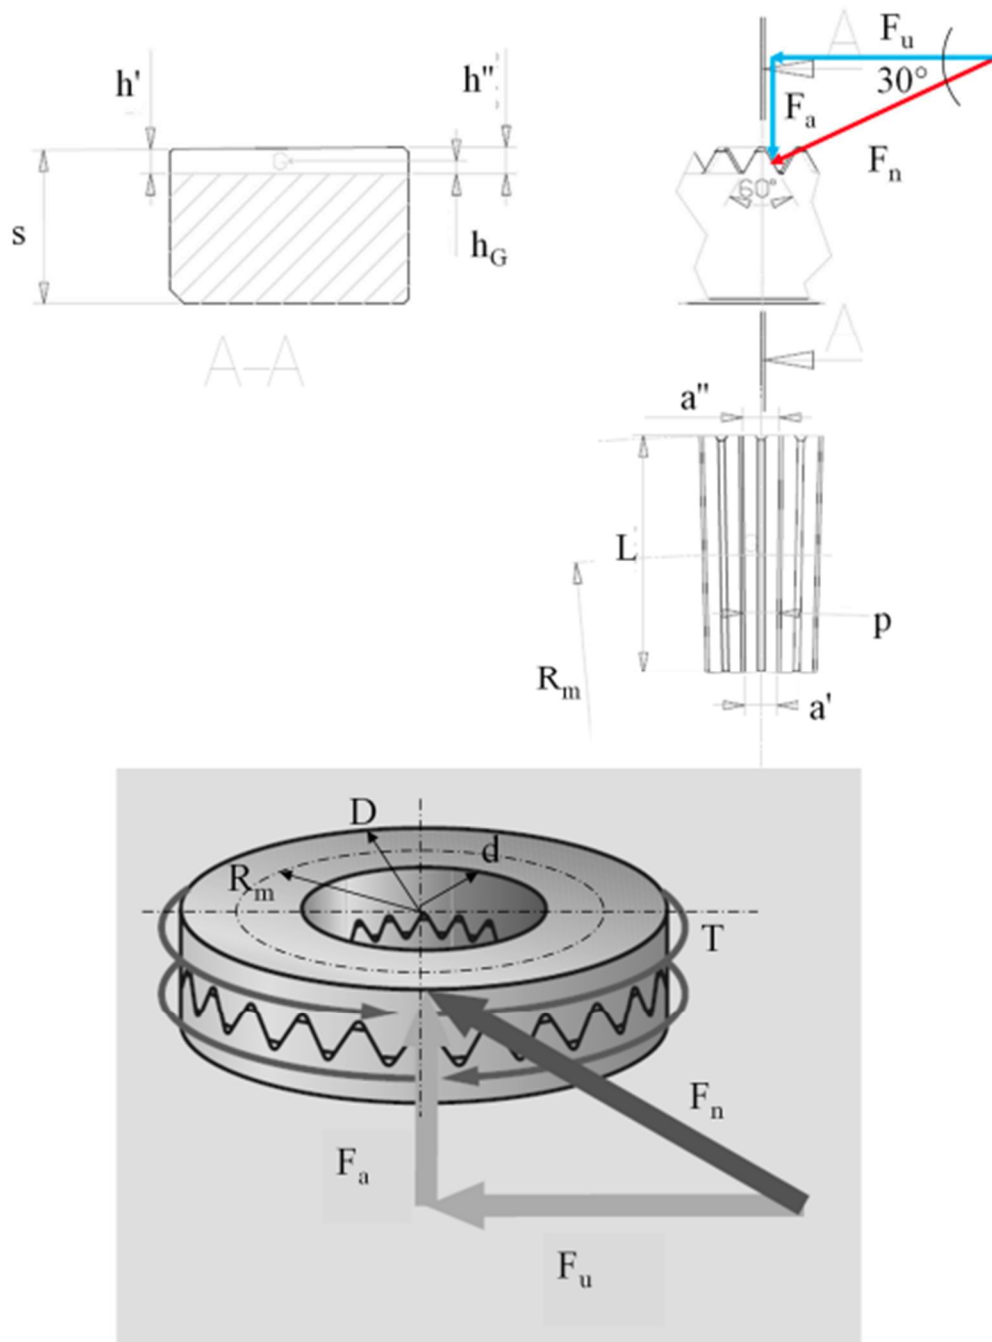
KUVA 6. Hirth-hammastuksen termistö ja vaikuttavien voimien suunnat (Croccolo, D. 2018. 4)

jossa  $z$  on hampaiden lukumäärä, muut arvot kuvasta 6 ja  $\sigma_{b_{ref}}$  vertailuarvo otetaan kuvasta 7. (Croccolo, D. 2018. 3–4). Hampaiden mitoitusta ei ole oleellista käydä tämän enempää läpi.

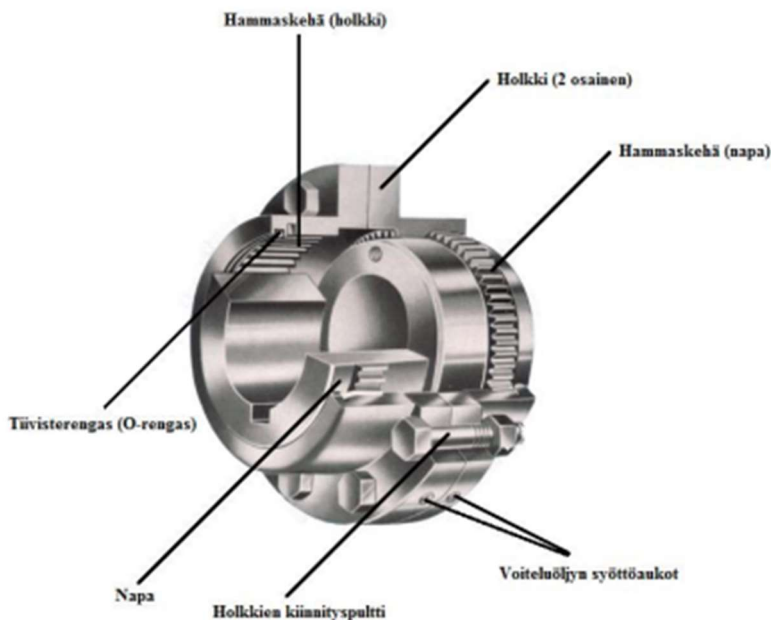
KUVA 8. Hammaskytkimen rakenne (Ihalainen, A. 2014. 13)

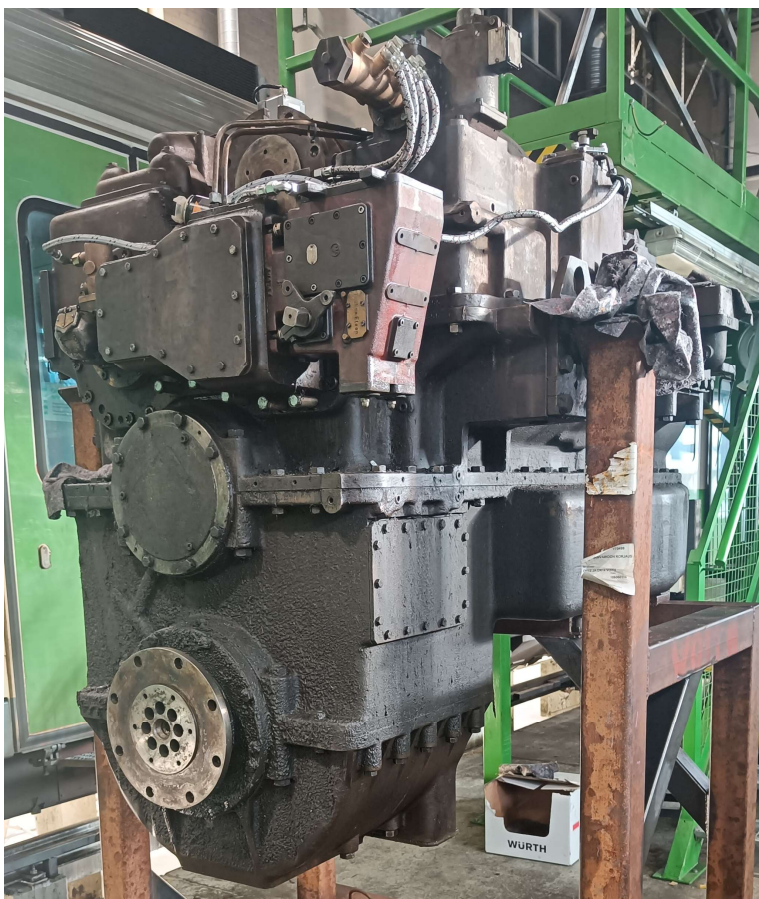
KUVA 9. Voith L216rs vaihteisto (Kuva: Juuso Puranen)

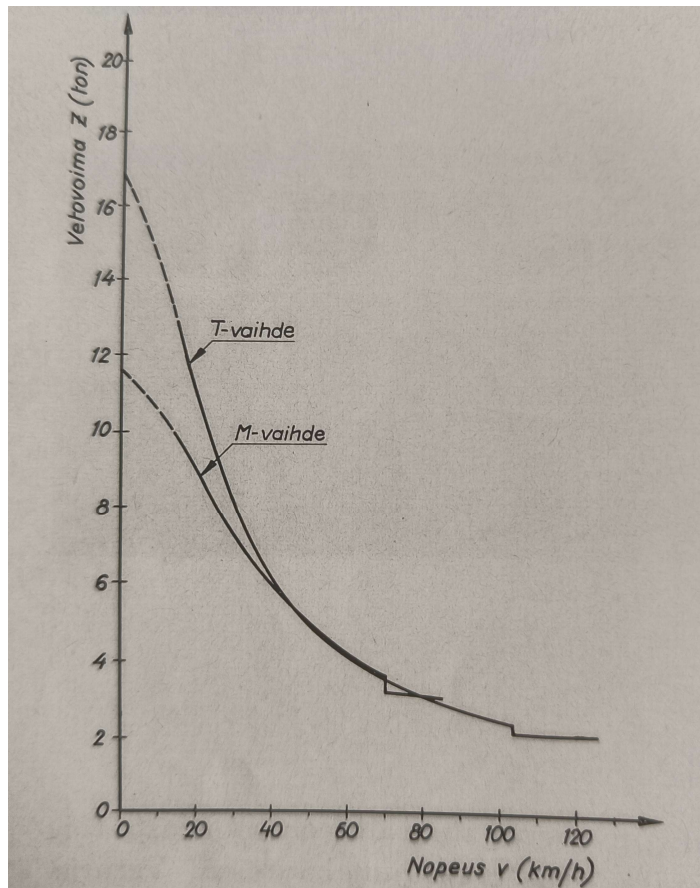
KUVA 10. Veturin vetovoimakäyrät eri nopeusaluevaihteilla (Kokkola ym. 1971, 250)

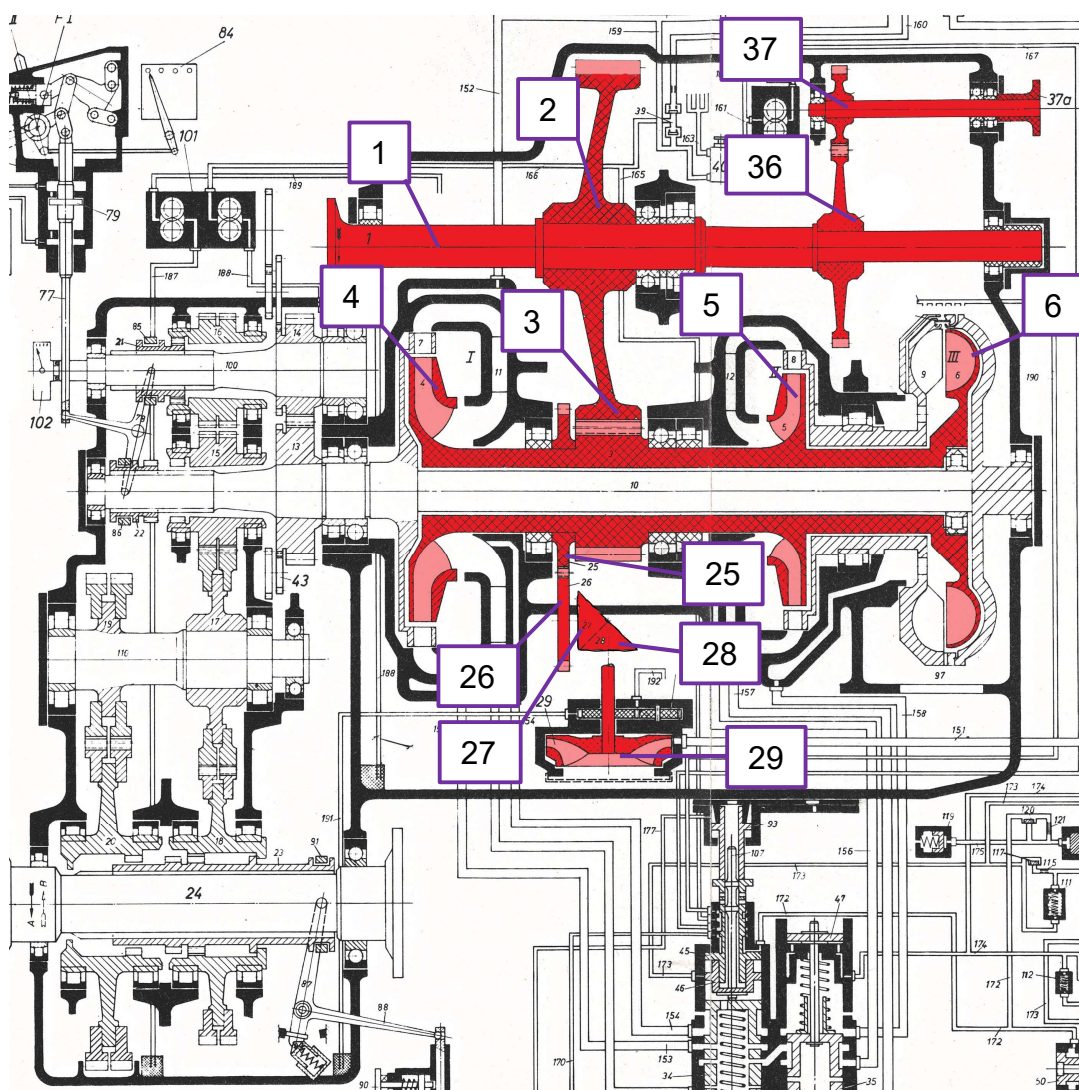
Vaihteiston ensiöpuolella, moottorin tuottama vääntö siirtyy sisääntuloakselissa 1 olevan esivaihteen suuren hammaspyörän 2 kautta esivaihteen pieneen hammaspyörään 3, jonka välityksellä pumppuakseli ja siihen kiinnitetyt pumppupyörät 4, 5 ja 6 pyörivät. Vaihteiston ensiöpuolen sisääntuloakselissa on lieriöhammaspyörien 36 ja 37 välityksellä myös generaattorille suunniteltu ulostulo, jota ei nykyään hyödynnetä. Pumppuakselin lieriöhammaspyörien 25 ja 26, sekä kartiohammaspyörien 27 ja 28 välityksellä toimii vaihteiston täyttöpumppu 29, joka tuottaa vaaditun öljynpaineen ja virtauksen järjestelmään aina moottorin käytössä. Vaihteiston kahden momentinmuuntimen ja virtauskytkimen öljyä kiihdyttävät pumppupyörät on kaikki kiinnitetty samaan pumppuakseliin. Kuvassa 11 vaihteiston poikkileikkaus, jossa ensiöosat punaisella ja numeroituna. (Voith virtausvaihteisto L216rs käyttöohje, 1–3)

KUVA 11. Vaihteiston ensiöosat punaisella (Voith Virtausvaihteisto L216rs käyttöohje, Liite 1, muokattu)

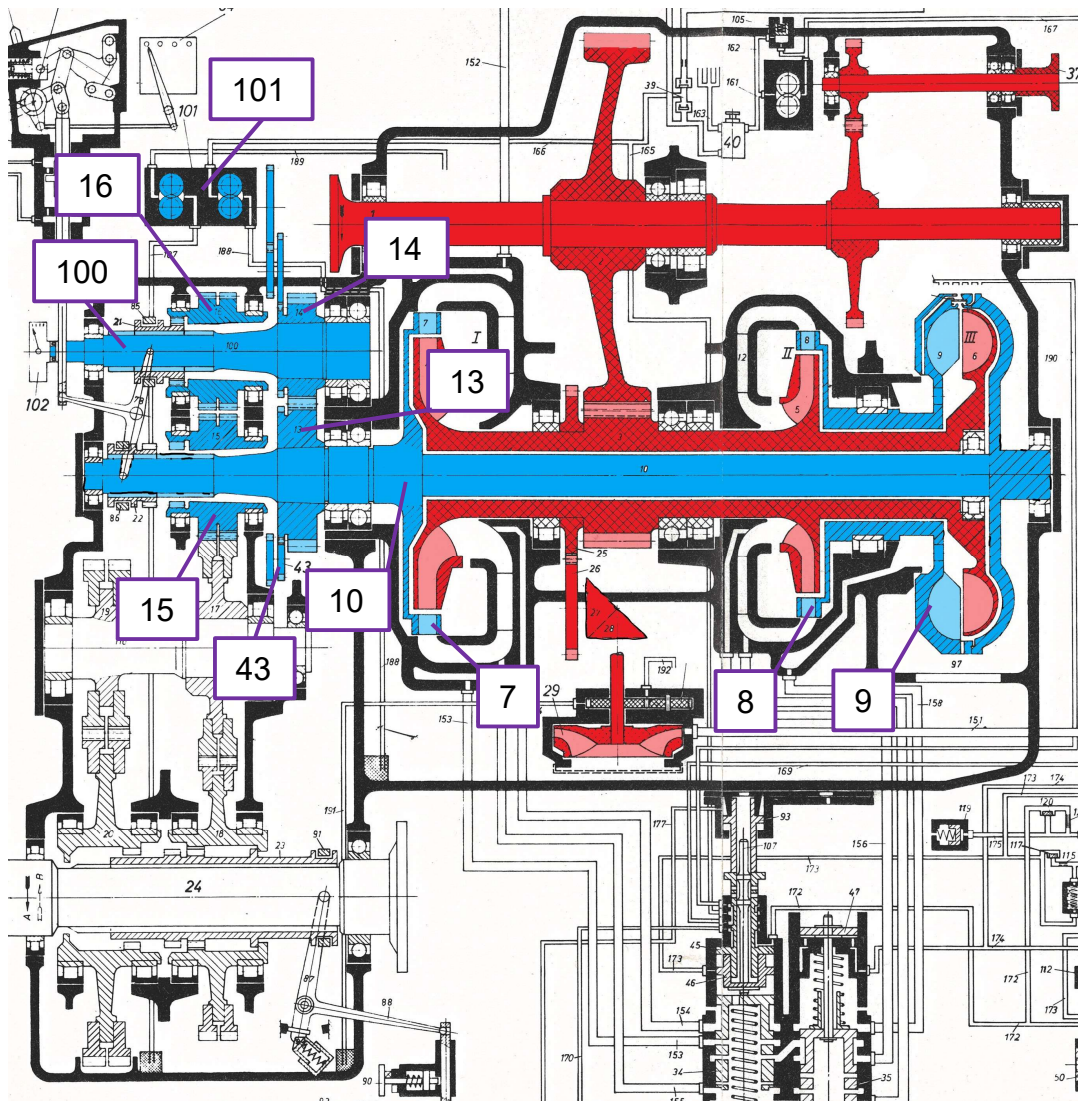
Vaihteiston toisiopuolella, toisioakselissa 10, on molempien momentinmuuntajien ja virtauskytkimen turbiinipyörät 7, 8 ja 9, jotka muuntavat pumppupyöriltä tulevan öljyvirtauksen sitä hidastamalla takaisin mekaaniseksi energiaksi. Tämä energia siirtyy toisioakselia pitkin toisiohammaspyörälle 13, jonka kautta se siirtyy toisiohammaspyörän 14 kautta sivuakselille 100. Toisioakseli 10 ja sivuakseli 100 ovat rinnakkain ja näiden akselien ulostuloa muuttamalla päätetään, mihin suuntaan veturi kulkee. Toisiopuolelta otetaan voima toisiohammaspyörän 14 välityksellä myös toisiovoitelu- ja palautuspumpulle 101. Vaihteiston kytkentäsäätäjä saa välityksen toisiohammaspyörän 43 kautta, joka on kosketuksissa toisiohammaspyörään 13. Yksinkertaistettuna vaihteiston kytkentäsäätäjä säätelee vaihteiden vaihtoa veturin päämoottorin ruiskutuksen ja nopeuden mukaan ohjaamalla öljyä joko momentinmuuntajille tai nestekytkimelle. Kuvassa 12 toisiopuoli sinisellä ja numeroituna. (Voith Virtausvaihteisto L216rs käyttöohje, 2–5)

KUVA 12. Toisiopuoli sinisellä (Voith Virtausvaihteisto L216rs käyttöohje, Liite 1, muokattu)

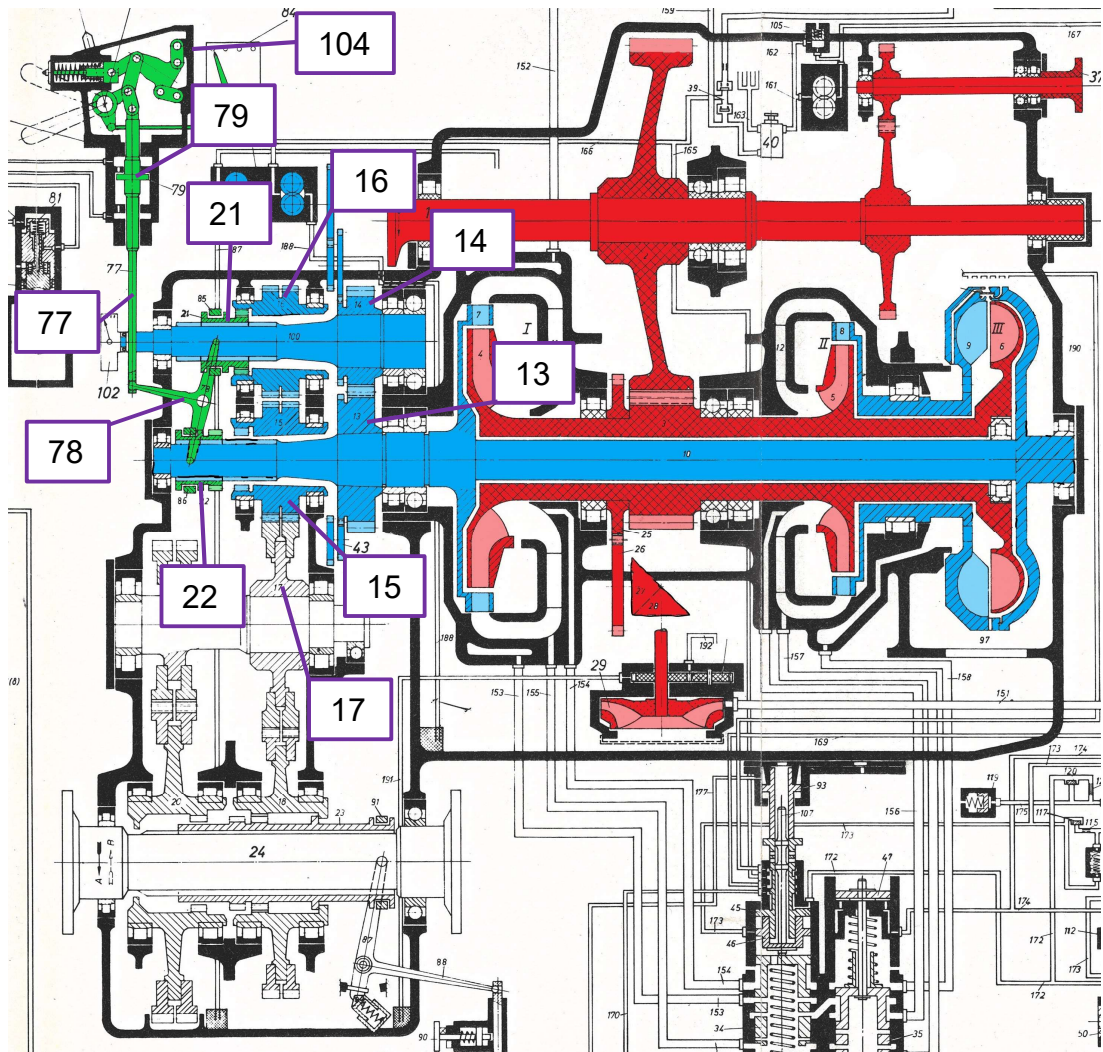
Suunnanvaihtolaite päättää ulostuloakselin pyörimissuunnan suunnanvaihdon kytkentäsynterillä 104. Suunnanvaihtomäntä 79 liikuttaa suunnanvaihtosynterinin työntötangon 77 välityksellä kytkentähaarukkaa 78, joka suunnanvaihtoholkin 22 hammaskosketusta muuttamalla ottaa voiman toisioakselin 10 ja hammaspyörän 15 kautta hammaspyörälle 17. Vastaavasti toiseen suuntaan toisioakselin 10 kautta hammaspyörien 13 ja 14 kautta pyörimissuuntaa kääntäen sivuakselille 100, josta suunnanvaihtoholkin 21 ja hammaspyörän 16 kautta myös hammaspyörälle 17. Kuvassa 13 suunnanvaihdon mekanismit vihreällä värillä ja numeroituna. (Voith Virtausvaihteisto L216rs käyttöohje, 2–5)

KUVA 13. Ensio, Toisio ja suunnanvaihto värjättyinä (Voith Virtausvaihteisto L216rs käyttöohje, Liite 1, muokattu)

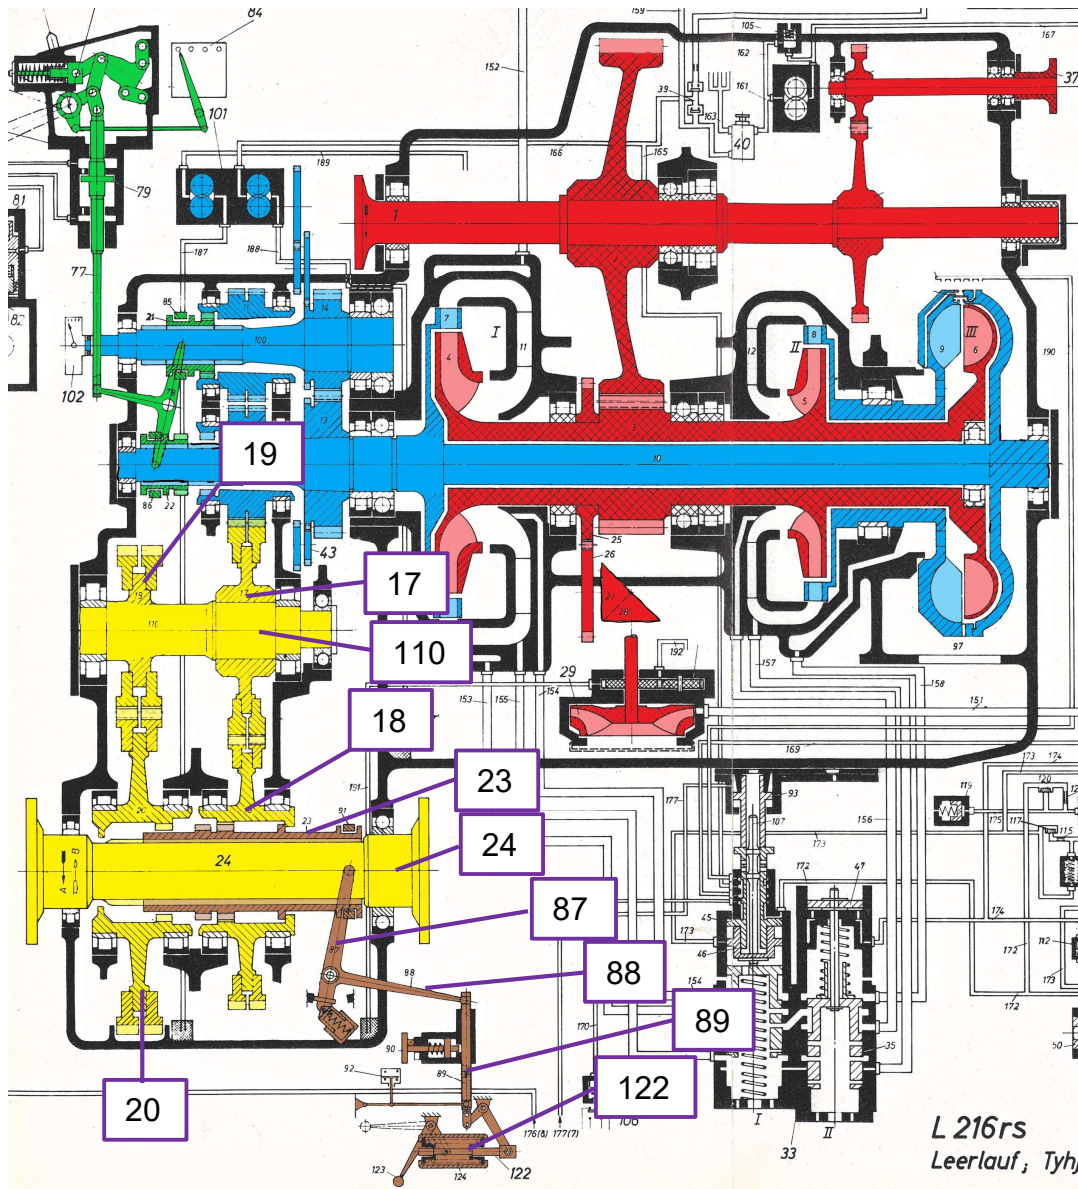
Nopeusaluevaihteen muodostavat hammaspyörät 17 ja 18, sekä 19 ja 20. Hammaspyörät 17 ja 18 sijaitsevat suunnanvaihtolaitteen ja vaihteiston ulostuloakselin 24 välissä väliakselilla 110. Hammaspyörät 19 ja 20 sijaitsevat ulostuloakselilla 24. Nopeusaluevaihteen ollessa pienellä nopeusalueella ovat hammaspyörät 19 ja 20 kosketuksissa. Suurella nopeusaluevaihteella kosketuksissa ovat vastaavasti hammaspyörät 17 ja 18. Nopeusaluevaihteen hammaskytkimen toimintaperiaate on samanlainen kuin suunnanvaihtolaitteessa, mutta siinä ei ole sähköistä ohjausta. Nopeusaluevaihteen kytkentälaite 122 ohjaa kytkentätankojen 89 kautta kytkentävipua 88, joka liikuttaa kytkentähaarukan 87 välityksellä ulostuloakselilla sijaitsevaa nopeusaluevaihteen kytkentäholkkia 23. Kytkentäholkki kytkee hampaiden välityksellä, nopeusaluevaihteen asennon mukaan, hammaspyöräparin 19/20 tai 17/18 ulostuloakseliin 24. Kuvassa 14 nopeusaluevaihteen osat värjättyinä keltaisella, ja aluevaihteen holkki ja ohjausmekanismi ruskealla, osat numeroituna. (Voith Virtausvaihteisto L216rs käyttöohje, 2–5)

KUVA 14. Ensio, toisio, suunnanvaihto ja aluevaihte värjättyinä (Voith Virtausvaihteisto L216rs käyttöohje, Liite 1, muokattu)

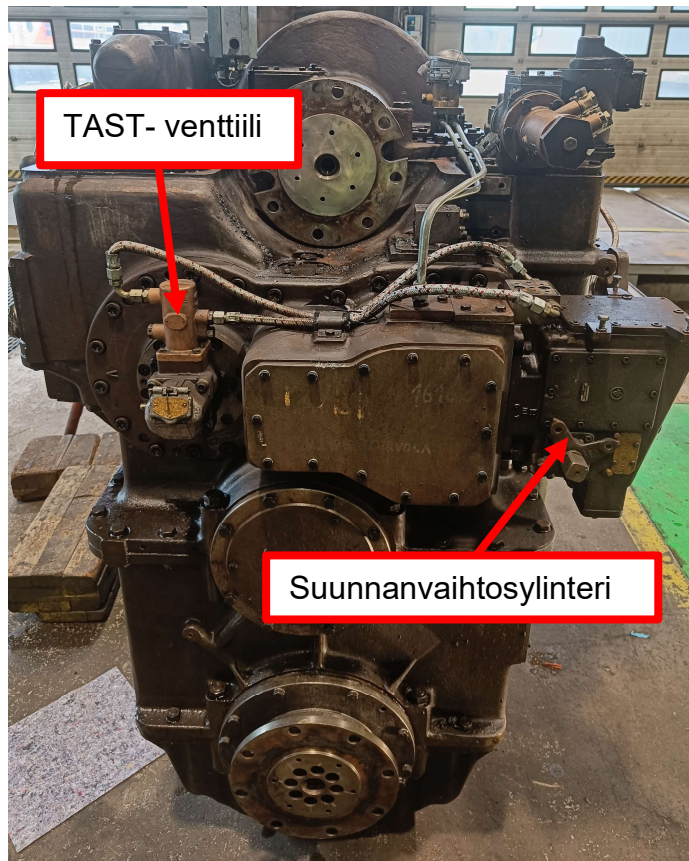
KUVA 15. Suunnanvaihtolaite vaihteistossa (Kuva: Juuso Puranen)

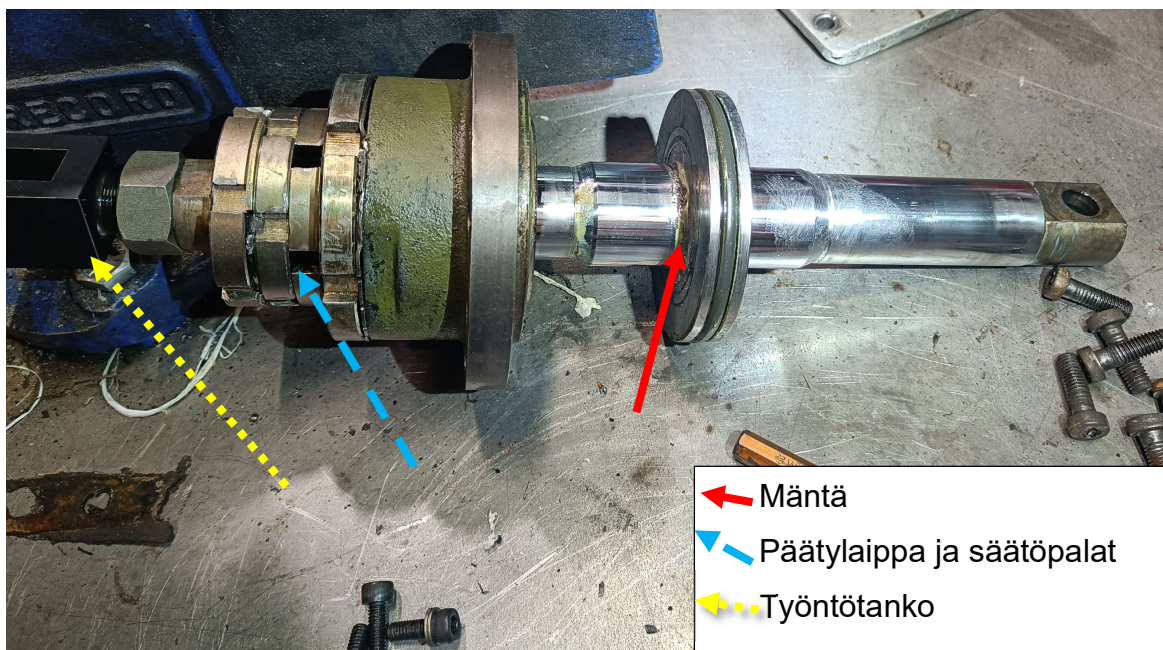
KUVA 16. Suunnanvaihtosylinterin työntötanko, päätylaippa säätöpaloineen ja mäntä. (Kuva: Juuso Puranen)

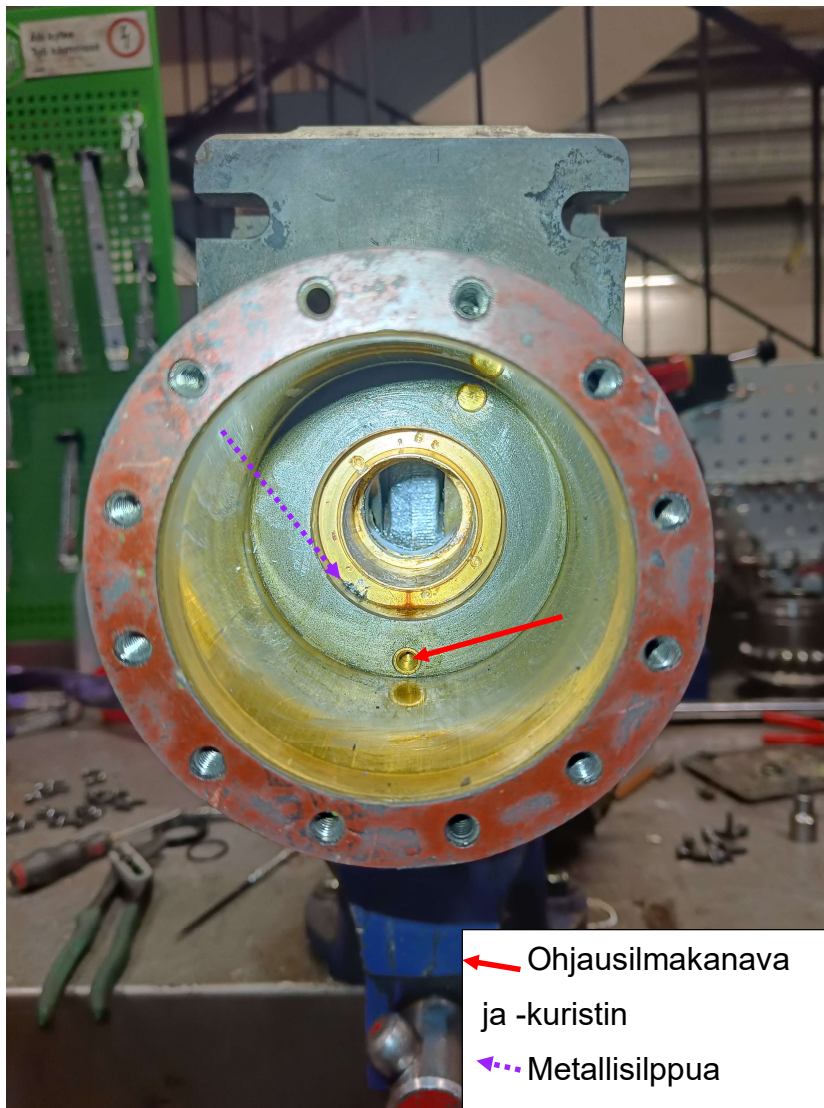
Kuvassa 17 naarmuuntunut sylinteriholkki ja ohjausilman kuristinholkki. Violetilla nuolella osoitettu lisäksi sylinteriin kuulumatonta metallisilppua.

KUVA 17. Sylinteri holkkeineen ja ohjausilmakanava ja -kuristin. (Kuva: Juuso Puranen)

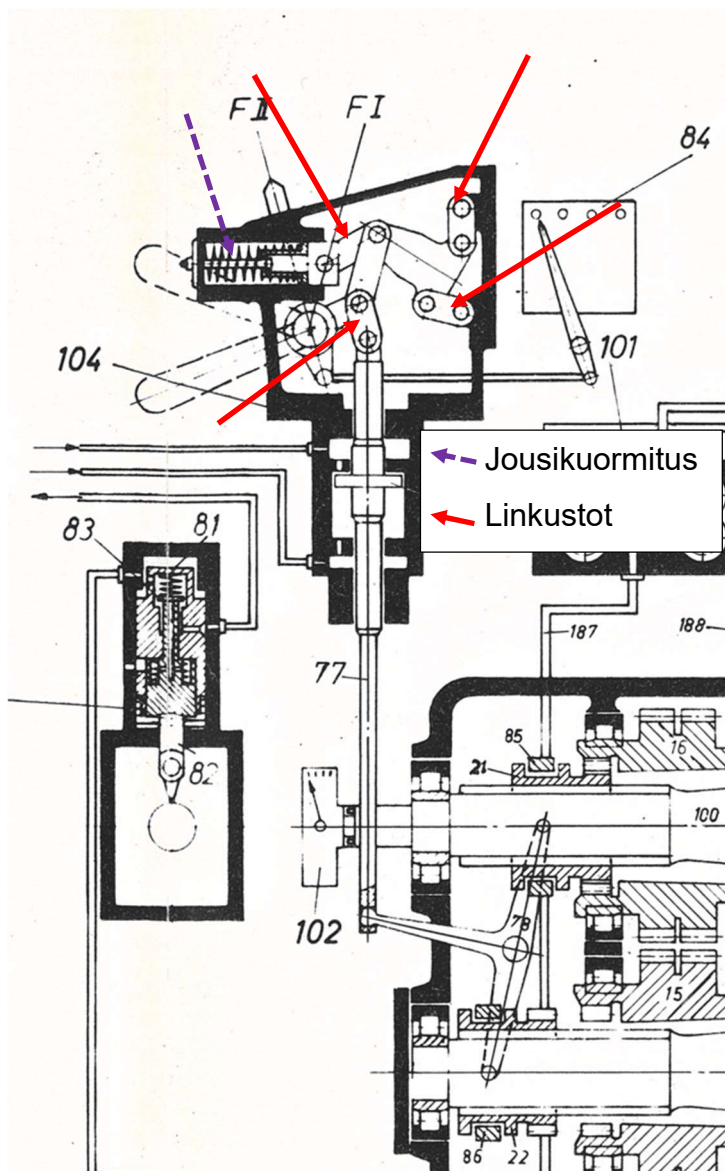
18 linkustot ja neulalaakerit osoitettuna punaisilla nuolilla. Jousikuormitus violetilla.

KUVA 18. Linkusto ja neulalaakerit suunnanvaihtosylinterissä (Voith Virtausvaihteisto L216rs käyttöohje, Liite 1, muokattu)

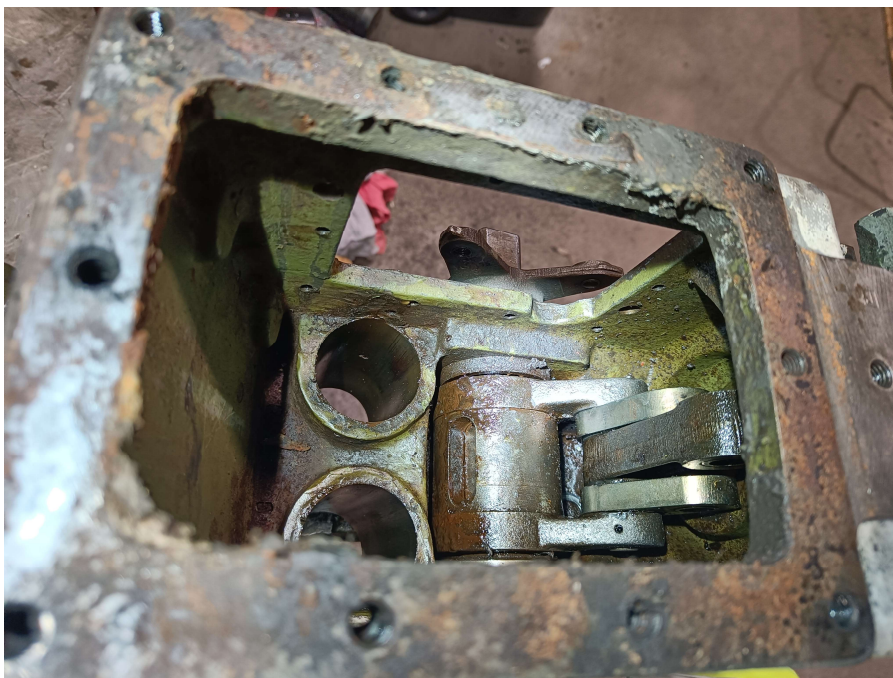
KUVA 19. Suunnanvaihtosylinterin linkustoa sylinterin sisällä. (Kuva: Juuso Puranen)

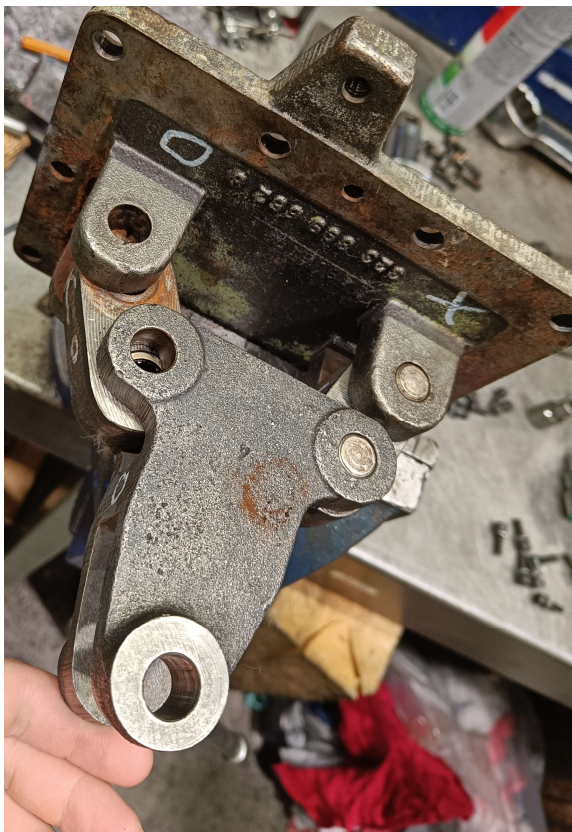
KUVA 20. Ruostunut linkusto (Kuva: Juuso Puranen)

Kuvassa 20 nähdään ruostevauriota yhdellä linkuston neulalaakerilla. Suunnanvaihtosylinterin puutteellisen toiminnan oli kuvien tapauksessa aiheuttanut jumittava laakeri, sekä hajonnut männäntiiviste. Kuvassa 21 ruostunut neulalaakeri.

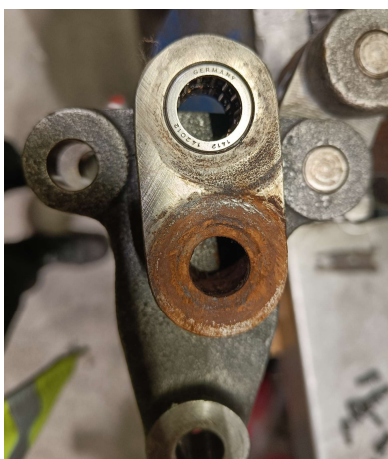
KUVA 21. Ruostunut neulalaakeri. (Kuva: Juuso Puranen)

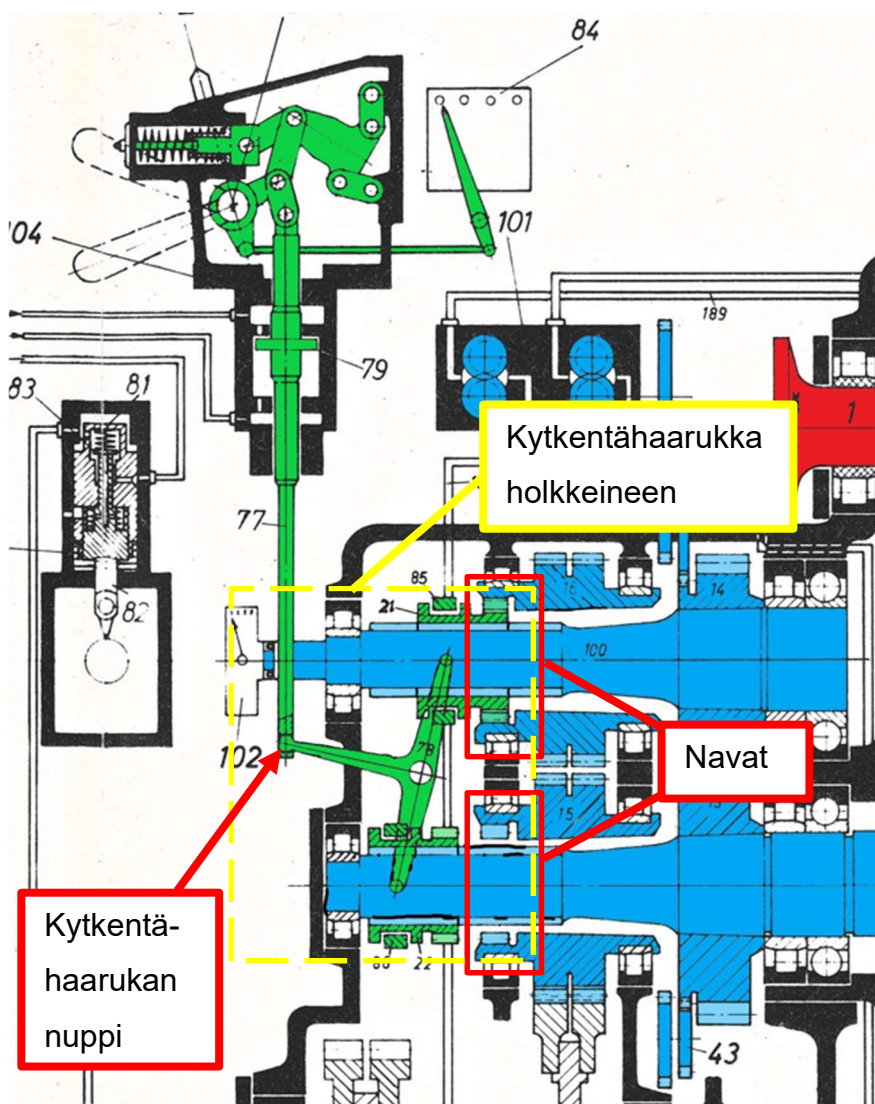
KUVA 22. Suunnanvaihtohaarukka, -holkit ja -navat.

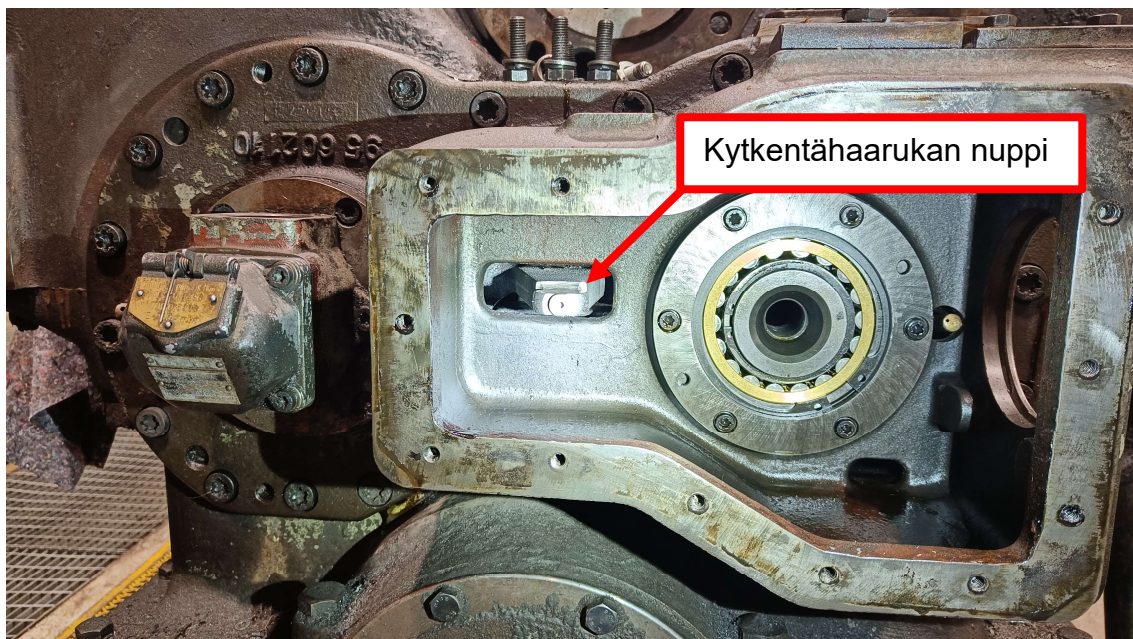
Kuvissa 23 ja 24 suunnanvaihtolaite kotelolla ja ilman koteloa. Kuvissa merkattuna lisäksi toisio- ja sivuakseli, sekä kytentähaarukan nuppi, johon suunnanvaihtosylinterin työntötanko kiinnittyy.

KUVA 23. Suunnanvaihtolaite kotelo paikallaan, suunnanvaihtosylinteri irrotettuna (Kuva: Juuso Puranen)

Harvinaisempi syy kytkentähampaiden vaurioitumiselle voi olla suunnanvaihdon kytkentähaarukan päässä sijaitsevan koneistetun nupin (kuvassa 23 ja 25) murtuminen irti haarukasta. Nupin irrottua suunnanvaihtosylinteri iskee tyhjää ja kytkentähaarukka ei enää liiku sylinterin mukana. Ilman sylinteriltä tulevaa mekaanista pitoa eivät holkkien kytkentähampaat pysy varmuudella täysin kytkettynä suunnanvaihdon navoissa, jolloin tehoa ottaessa saattaa hammaskytkentä liikkua. Tällöin hammaskytkennässä kosketuksissa olevat pinta-alat ja niihin kohdistuvat paineet saattavat muuttua niin paljon, että napojen ja holkkien hampaat eivät enää kestä niihin kohdistuvia voimia.

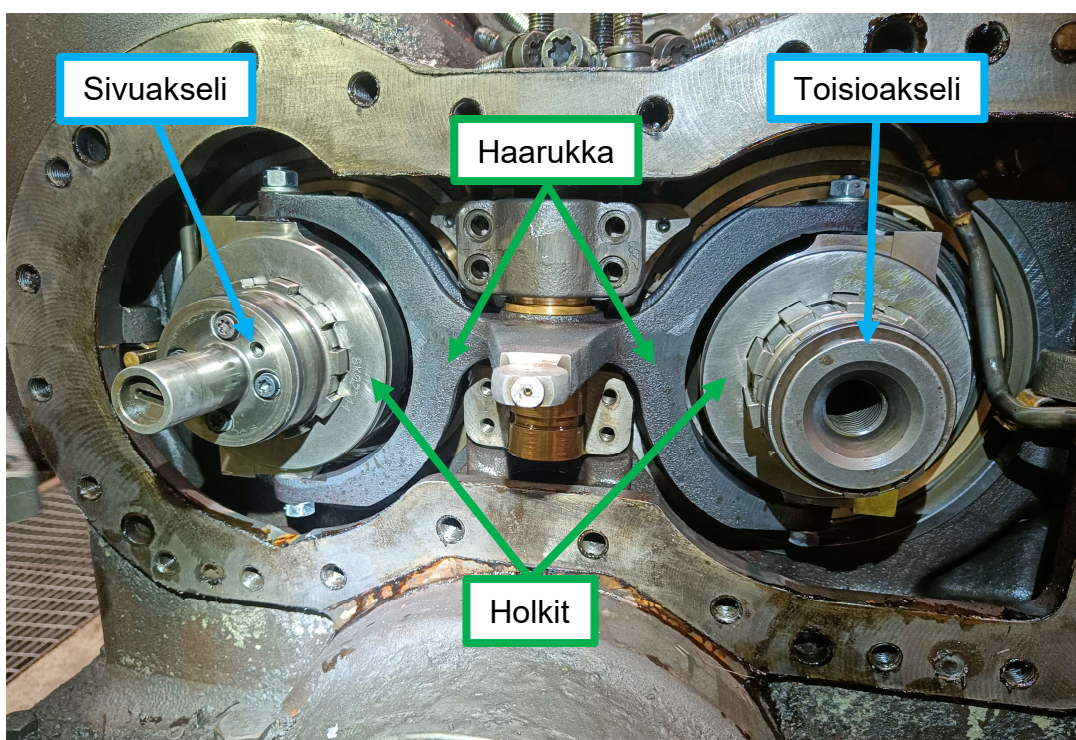
KUVA 24. Suunnanvaihtolaite ilman koteloa (Kuva: Juuso Puranen)

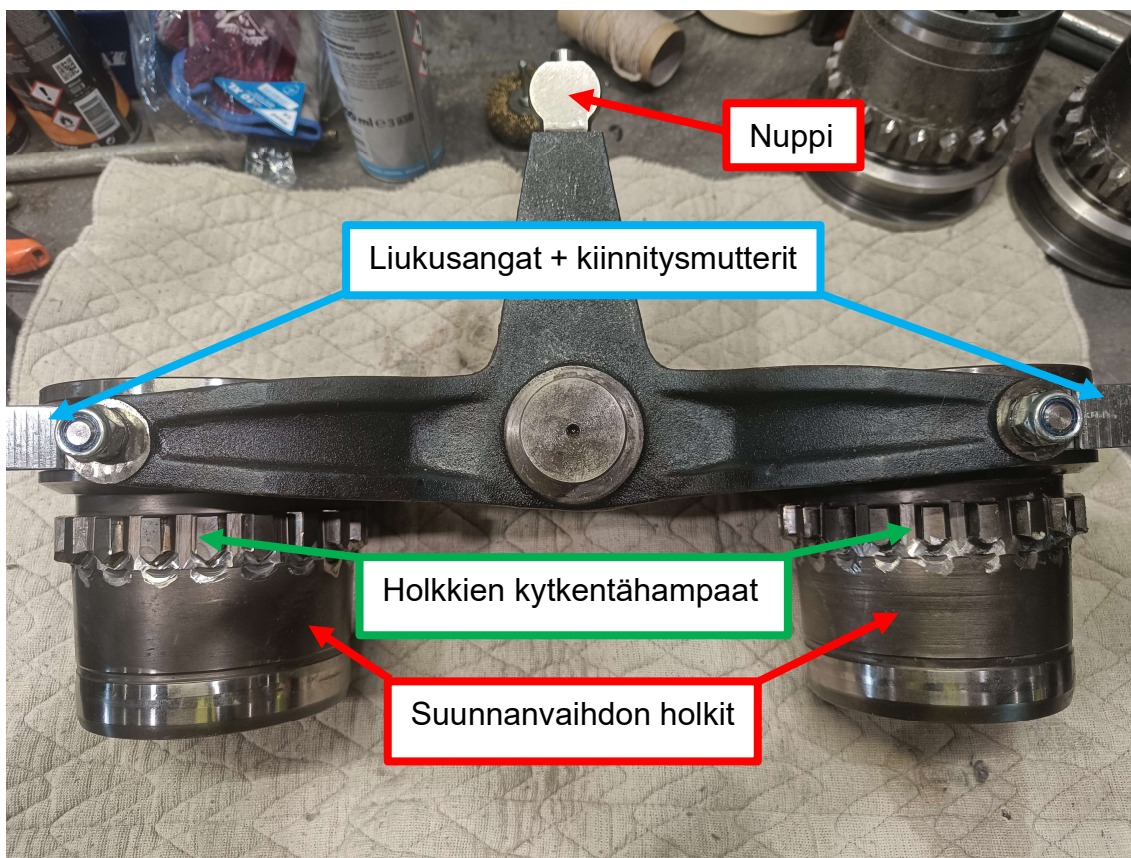
KUVA 25. Kytentähaarukka holkkeineen yläpuolelta (Kuva: Juuso Puranen)

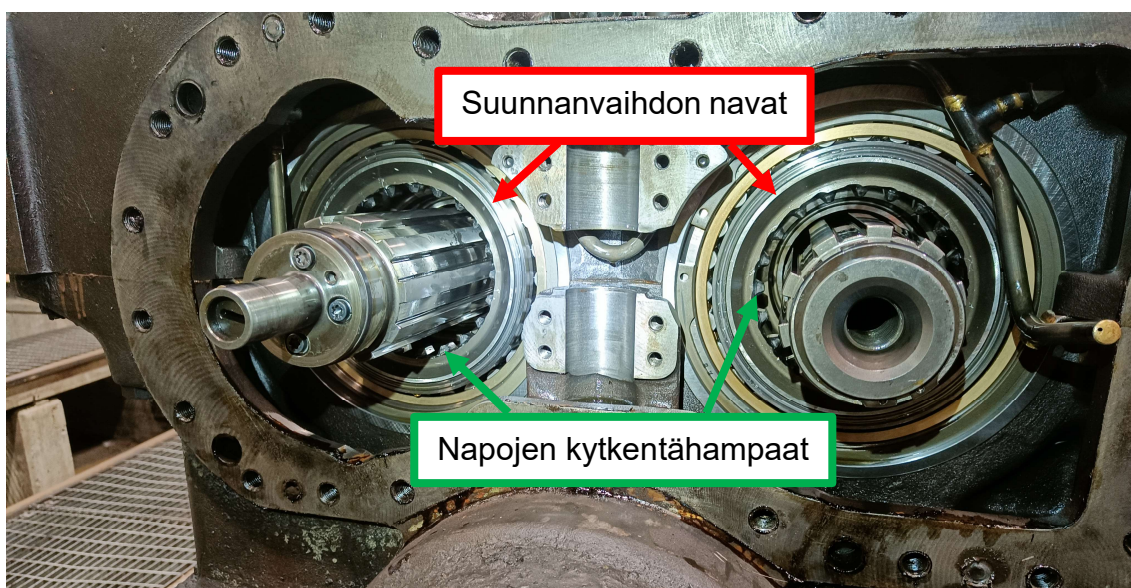
KUVA 26. Suunnanvaihdon navat vaihteistossa (Kuva: Juuso Puranen)

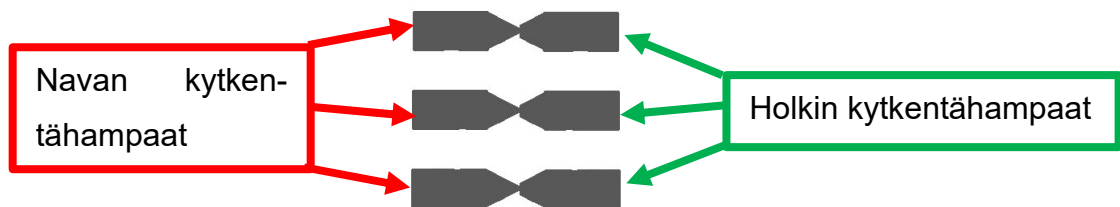
Suunnanvaihtolaitteen mekaaninen vikaantuminen johtuu yleensä holkkien tai napojen kytkentähampaiden kulumisesta tai vaurioitumisesta. Kytkeytymisvaiheessa holkkien ja napojen viistot tai pyöristetyt kytkentähampaat ottavat toisiinsa kiinni, kohdistuen holkin ja navan toisiinsa, ja siten mahdollistaen holkin liukumisen navan sisälle luoden hammaskytkimen mekaanisen kytkeytymisen. Hammaskytkimen kytkeytyminen ei kuitenkaan aina ole täysin ihanteellista, vaan välillä napojen ja holkkien kytkentähampaat ovat ns. ”hammas hampaalla” -asennossa. Kuvassa 27 havainnollistettu ”hammas hampaalla” -asento.

KUVA 27. Hammas hampaalla -asento (Kuva: Juuso Puranen)

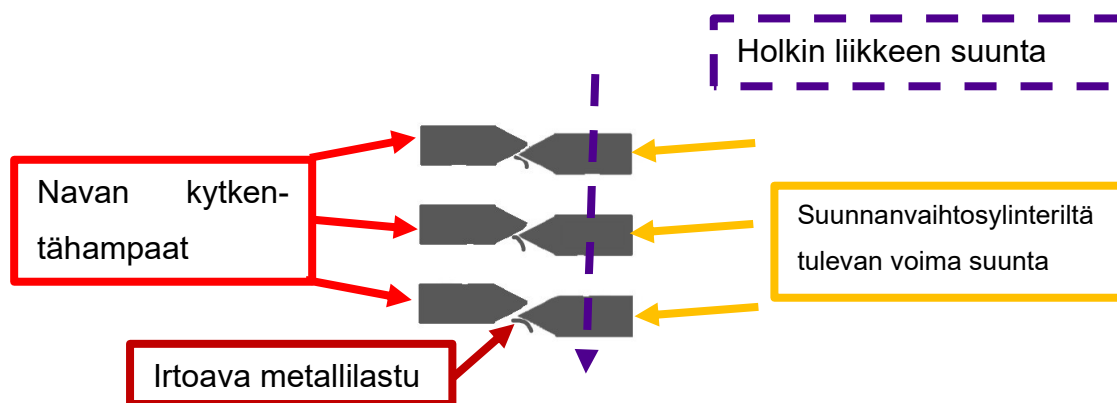
Kyt kentähampaiden jäädessä vastakkain tehdään yleensä 1. momentinmuuntajan osatäyttö, jolloin muuntajaa täytetään osittain hydraulijöllä moottorin ollessa tyhjäkäynnillä pienen vetovoiman aikaansaamiseksi. Hydraulijölyn osuessa 1. muuntajan turbiinipyörään alkavat toisioakseli ja sivuakseli pyöriä, jolloin myös suunnanvaihdon kytkentähaarukassa kiinni olevat holkit yrittävät pyöriä. Kytkentähampaisiin kohdistuu tällöin moottorin väännön, sekä suunnanvaihtosylinterin luoman mekaanisen liikkeenseurauksena painetta, jolloin hammaskosketus pitäisi vapautua ja kytkentähampaat pääsevät liikkumaan limittäin loppuasentoonsa. Juuri ennen hammaskosketuksen vapautumista saattaa hampaiden kärkeen kohdistua hetkellisesti suurtakin painetta, riippuen hampaan muodosta ja kuluneisuudesta. Kuvassa 28 päittäin olevan kytkennän vapautuminen äkillisesti holkkien pyörimisestä. Kuvaan havainnollistettu myös metallilastut.

KUVA 28. Yksinkertaistettu kytentähampaiden vapautuminen (Kuva: Juuso Puranen)

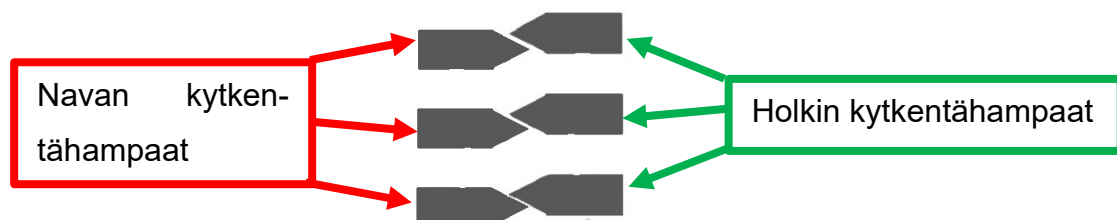
Kytentähampaat voivat jäädä vastakkain "hammas hampaalla" -asentoon myös tavalla, jossa holkkien ja napojen hampaiden koneistetut viisteet takertuvat toisiinsa, jolloin hampaat eivät ole enää täysin kohdakkain. Kuvassa 29. havainnollistettu "hammas hampaalla" -asento, jossa hampaiden viisteet vastakkain.

KUVA 29. Hammas hampaalla -asento viisteet vastakkain (Kuva: Juuso Puranen)
