## **Voith L216RS Vaihteiston Vikakorjausten Laajentaminen VR FleetCarella**

OPINNÄYTETYÖ  
Kesäkuu 2024

Expanding Fault Repairs on Voith L216RS Transmissions at VR FleetCare

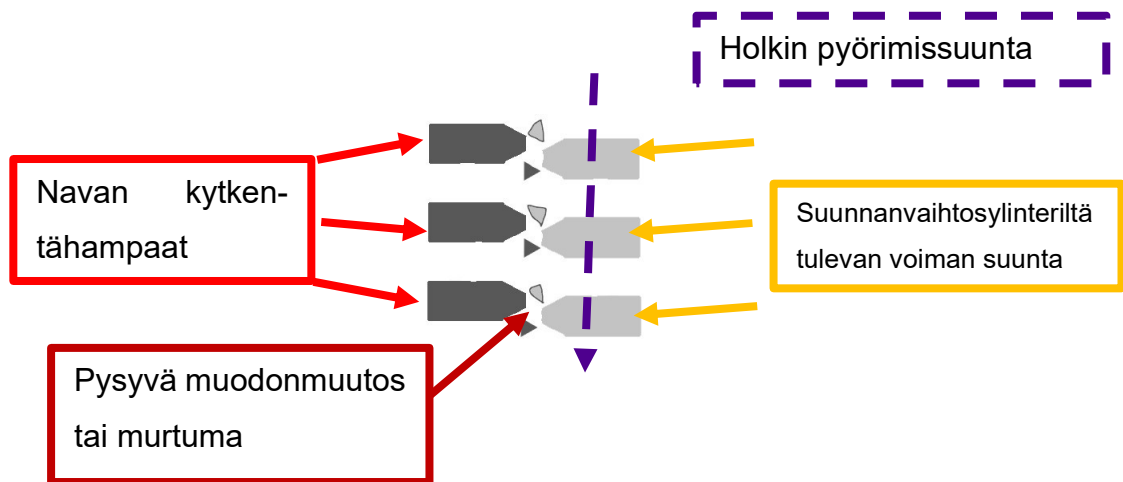
Tässä tapauksessa kytkentähampaat voivat vaurioitua pahasti, koska 1. momentinmuuntajan osatäytöllä moottorin tuottama vääntö ei enää vain yritä liu'uttaa kytkentähampaita paikalleen, vaan se yrittää vääntää hampaiden viisteitä toisiaan vasten. Mikäli osatäytön aikana hampaiden välisiin viisteisiin kohdistunut paine ylittää hampaiden materiaalin myötö- ja murtolujuuden pääsee suunnanvaihdon holkki pyörähtämään, aiheuttaen hampaiden yli pomppimista ja pysyvän muodonmuutoksen tai murtuman hampaisiin. Kuvassa 30. havainnollistus murtumisesta tai muodonmuutoksesta.

KUVA 30. Kytkentähampaiden murtuminen (Kuva: Juuso Puranen)

Kuvan 30 tilanteessa vaihteisto pitää kovaäänistä rutinaa hampaiden hyppiessä toistensa yli, jonka kuullessaan kuljettajan on kytkettävä momentinmuuntajan osatäyttö pois päältä vaurioiden minimoiseksi. Tämä saattaa kuitenkin muodostua ongelmaksi veturia radio-ohjattaessa, jolloin kuljettaja ei välttämättä kuule suunnanvaihtolaitteen rutisevan, vaan yrittää suunnanvaihtoa uudelleen. Kuvassa 31, 32 ja 33 suunnanvaihdon holkkien ja napojen kytkentähampaiden vaurioita ja kulumista osoitettu nuolilla ja hahmottelemalla hampaan alkuperäinen muoto.

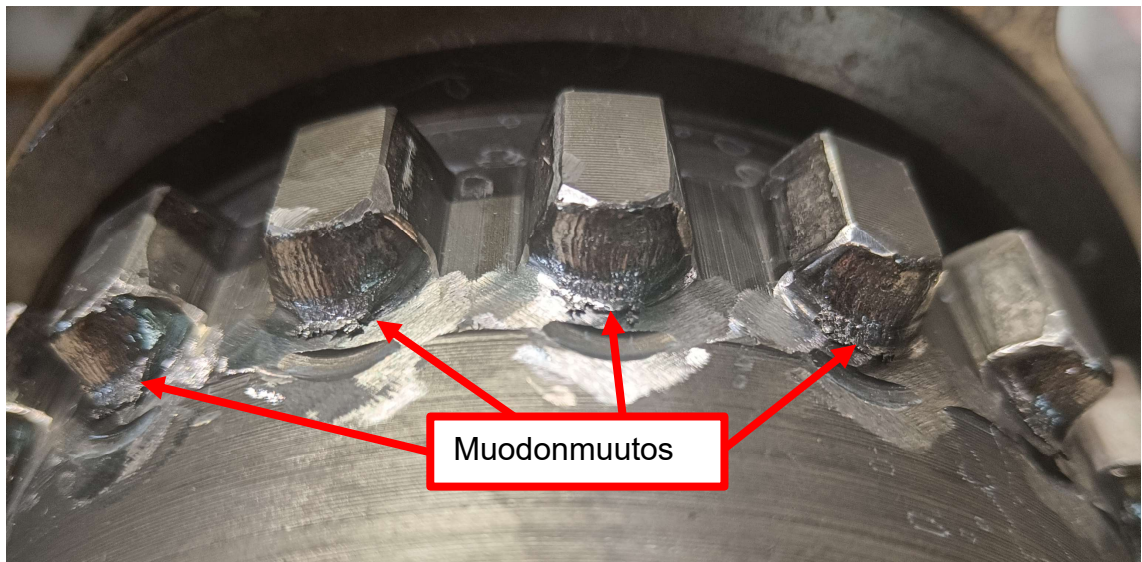
KUVA 31. Vaurioituneet holkin hampaat edestä kuvattuna (Kuva: Juuso Puranen)

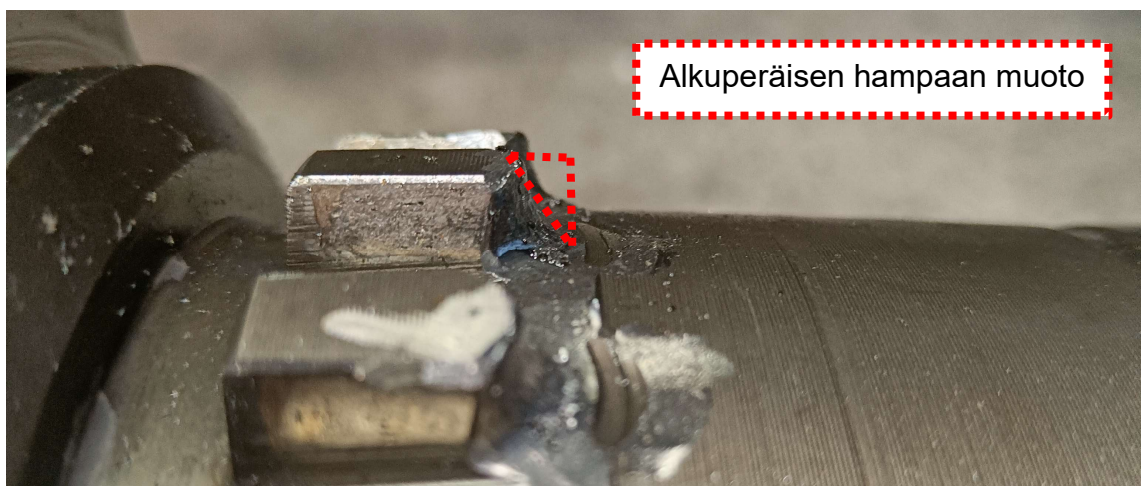
KUVA 32. Vaurioituneet holkin hampaat sivusta kuvattuna (Kuva: Juuso Puranen)

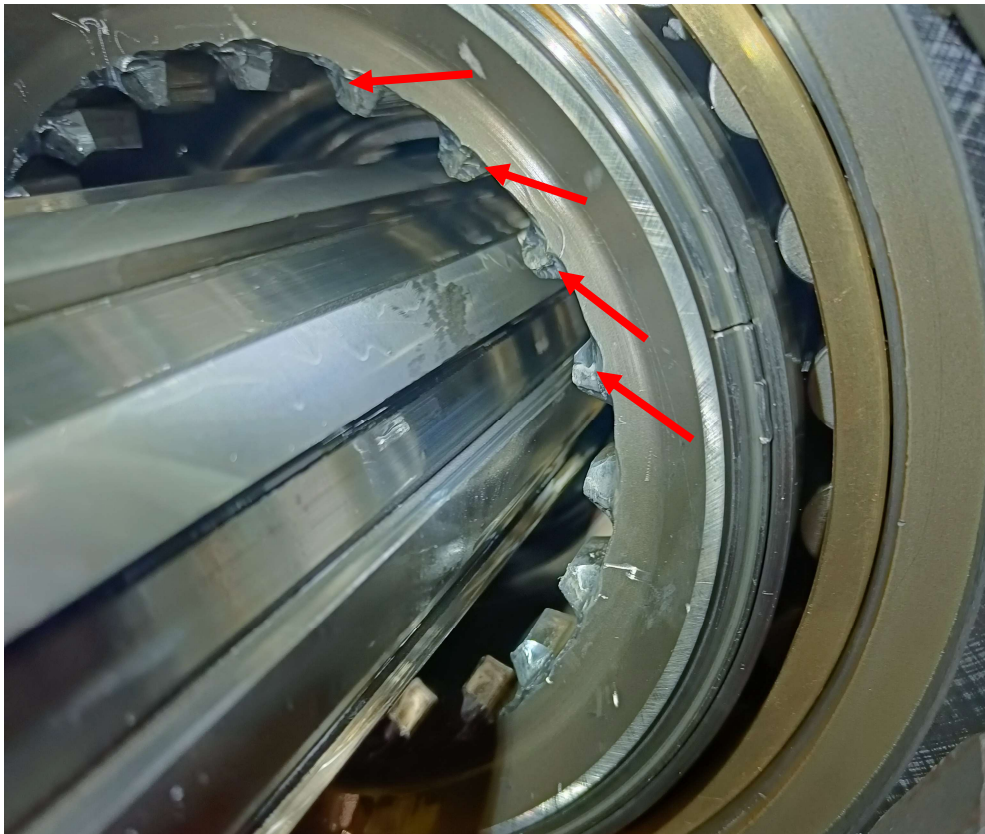
KUVA 33. Napojen hampaiden lohkeamia (Kuva: Juuso Puranen)

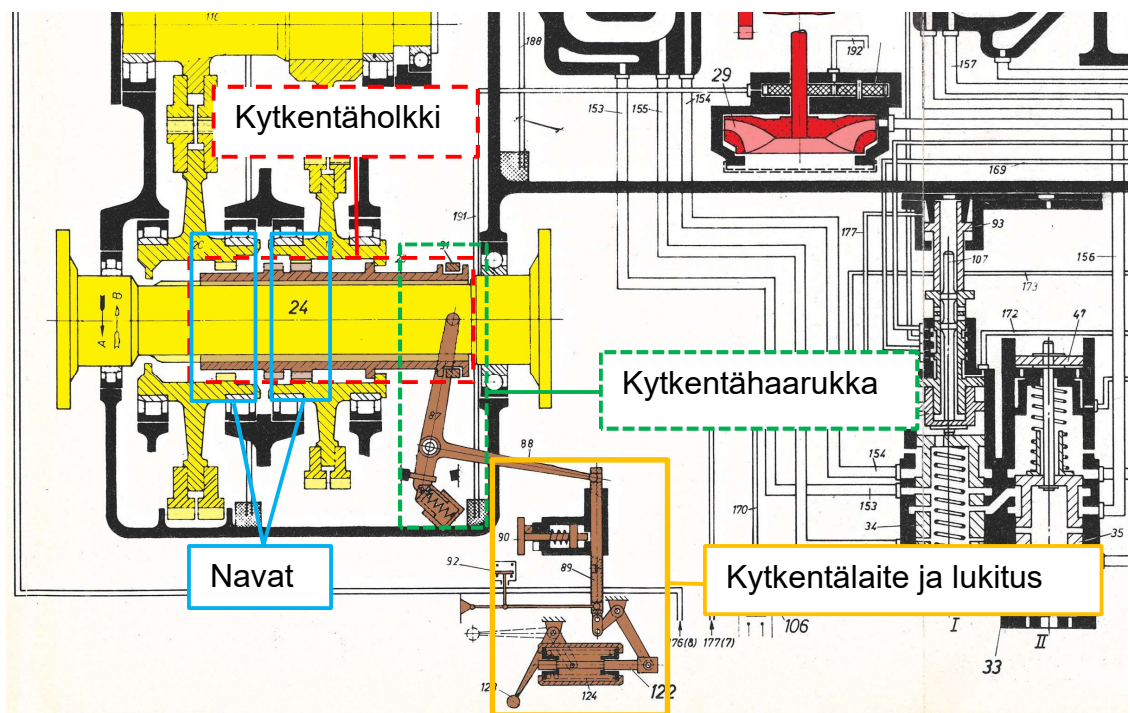
KUVA 34. Nopeusaluevaihteen osat eriteltynä (Voith Virtausvaihteisto L216rs käyttöohje, Liite 1, muokattu)

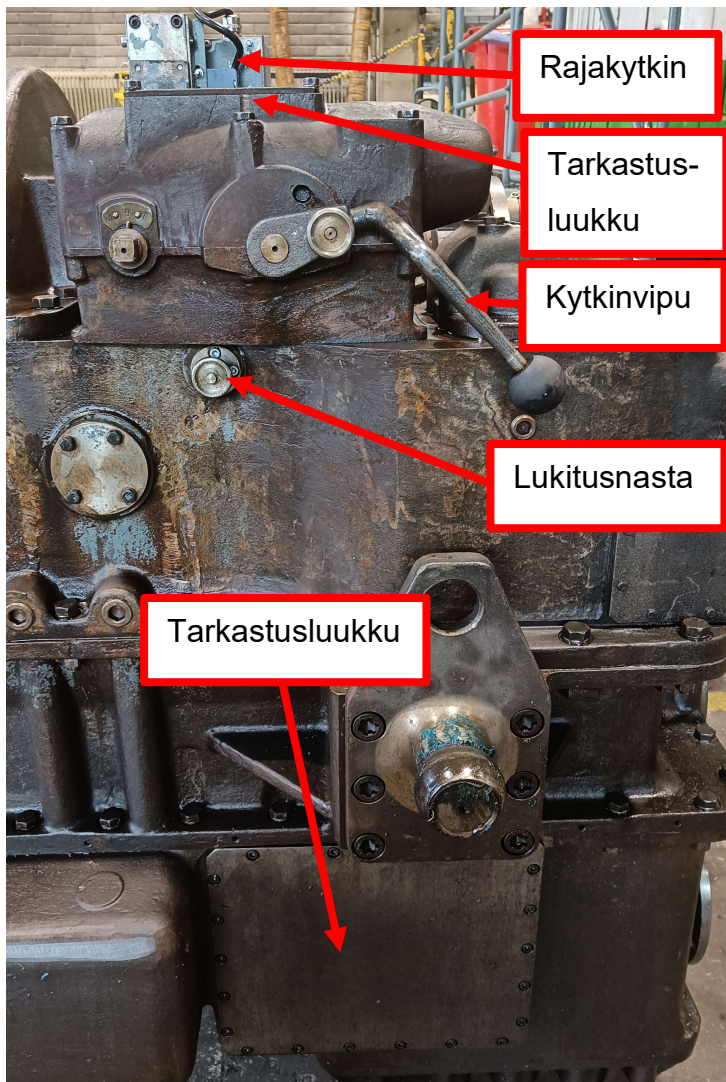
KUVA 35. Kytkentälaitte osineen (Kuva: Juuso Puranen)

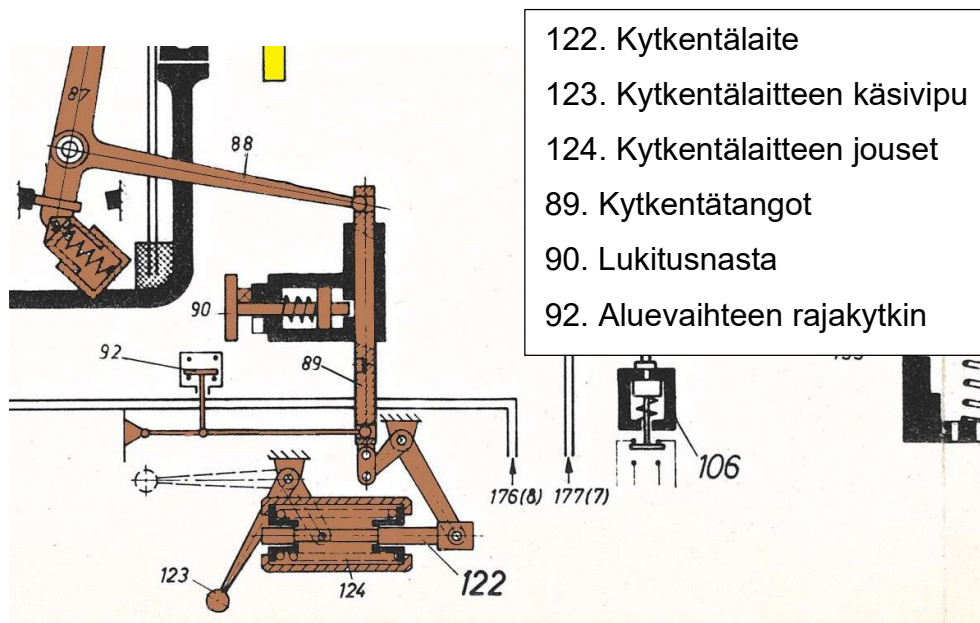
KUVA 36. Kytkentälaitteen osat (Voith Virtausvaihteisto L216rs käyttöohje, Liite 1, muokattu)

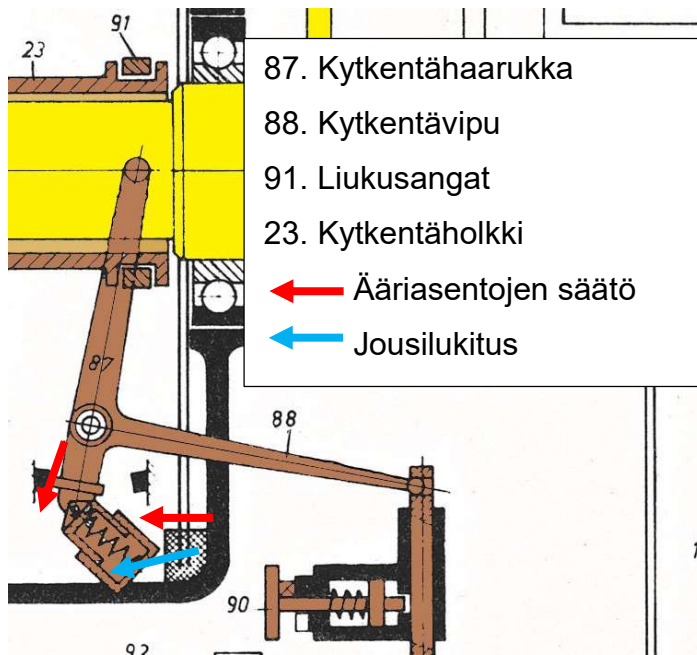
KUVA 37. Kytentähaarukan osat (Voith Virtausvaihteisto L216rs käyttöohje, Liite 1, muokattu)

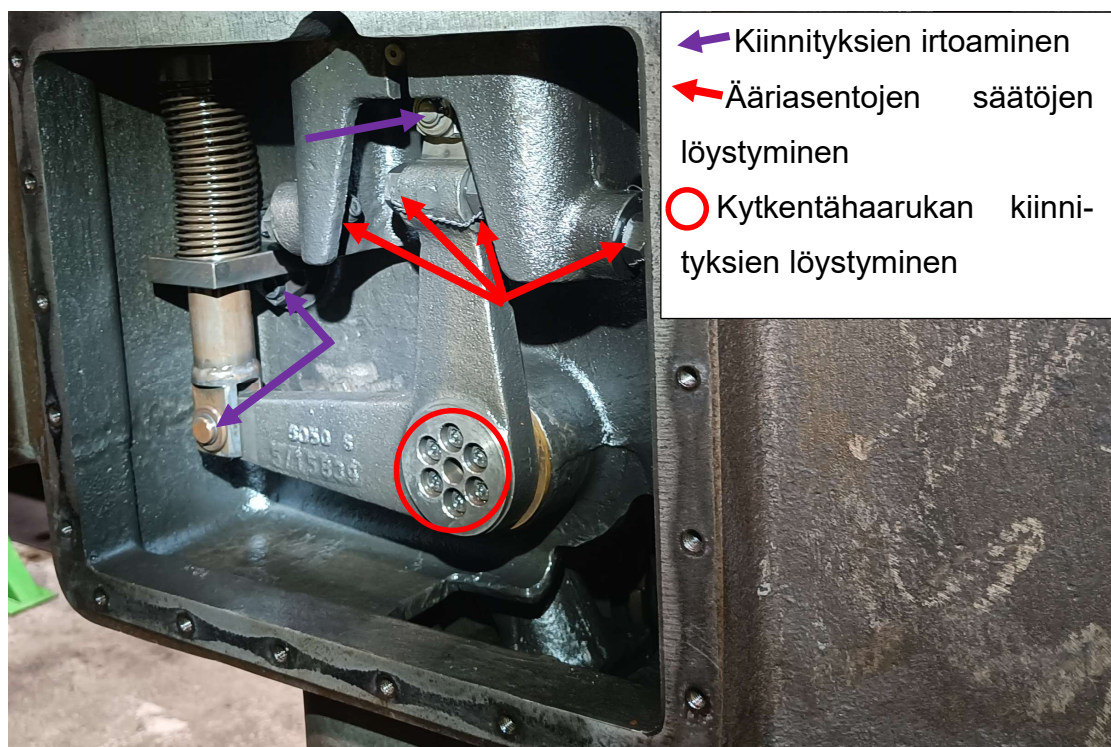
KUVA 38. Kytentävivuston vikakohteita (Kuva: Juuso Puranen)

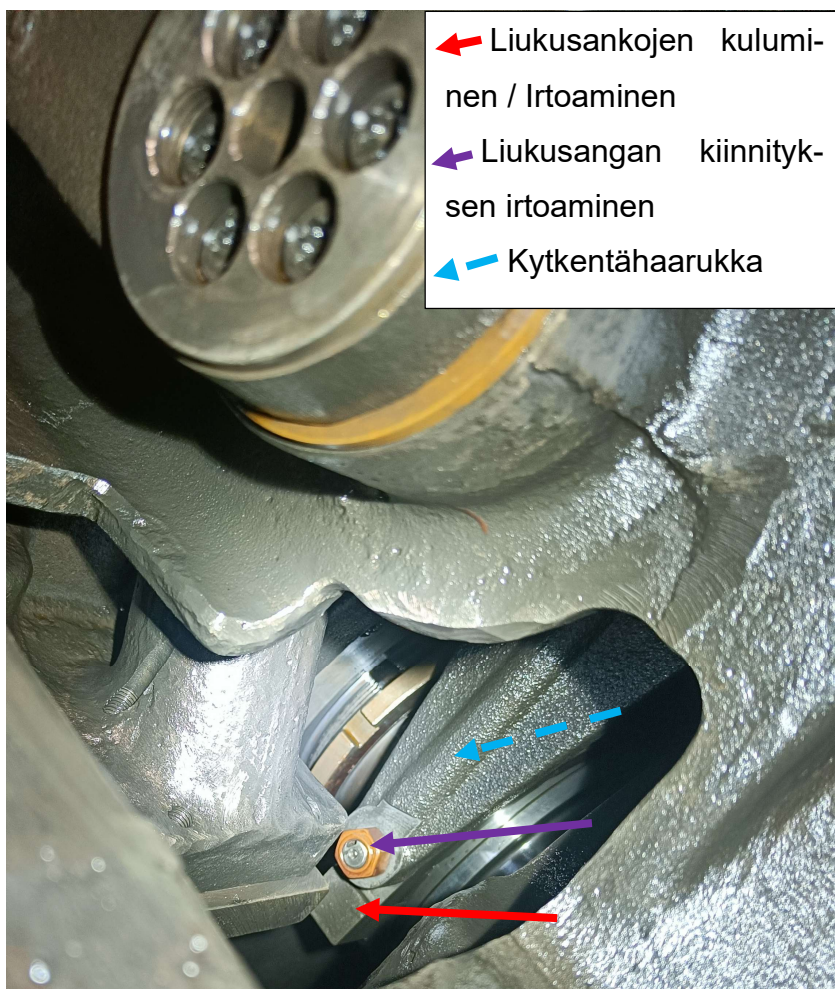
KUVA 39. Kytkenähaarukan vikakohteita (Kuva: Juuso Puranen)

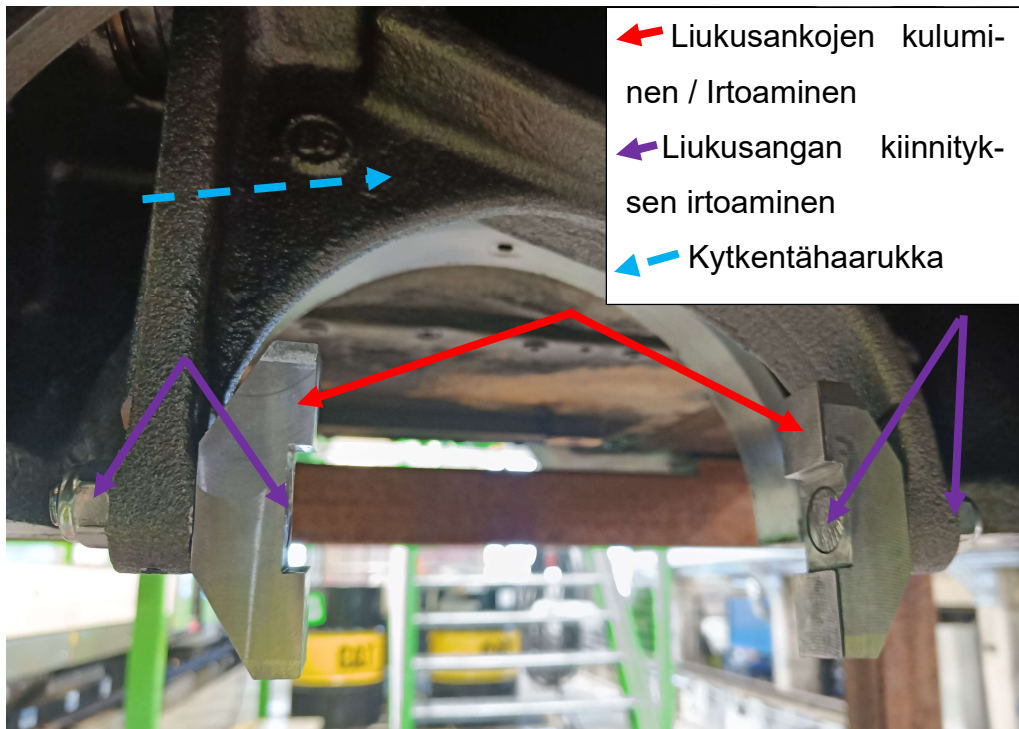
KUVA 40. KytKentähaarukan vikakohteet (Kuva: Juuso Puranen)

Edellä käydyt viat, pois lukien kytKentähaarukan vaurioituminen ja liukusankojen kuluminen / Irtoaminen, pystytään pääsääntöisesti korjaamaan ilman vaihteiston purkamista veturista. Suuremmat viat, jotka kohdistuvat ulostuloakselin kokonaisuuteen (Ulostuloakseli, kytKentäholkki, hammaskytkimet, hammaspyörät, päätylaipat, laakerit) vaativat vaihteiston pohjan irrottamisen.

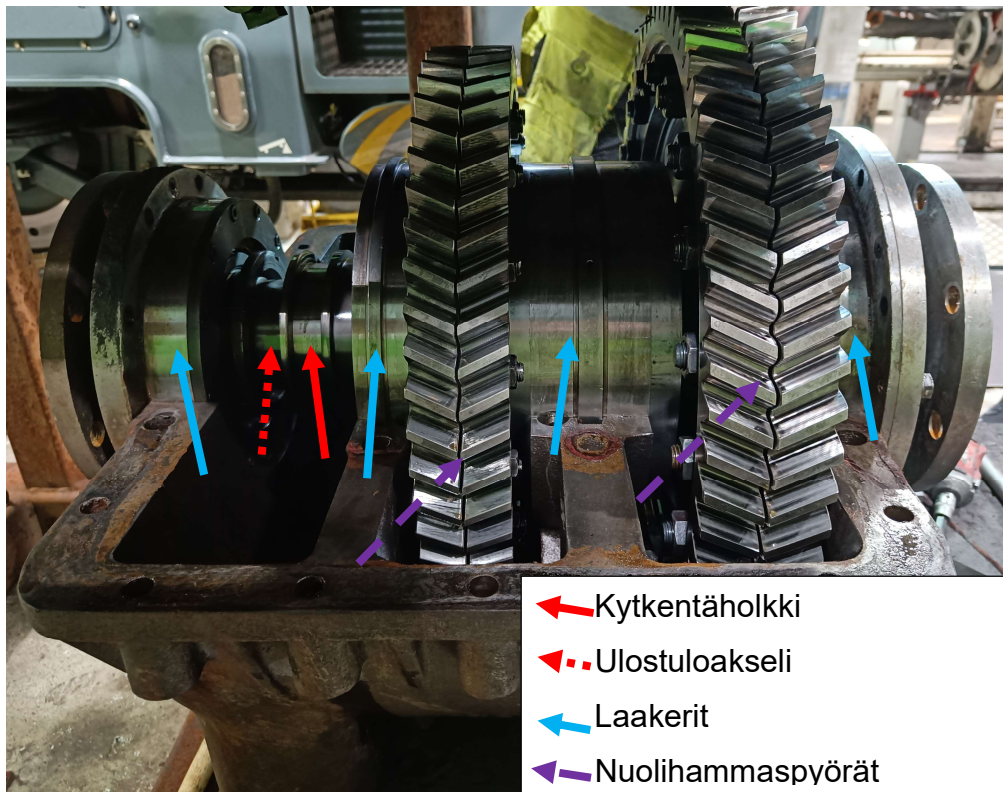
KUVA 41. Ulostuloakseli (Kuva: Juuso Puranen)

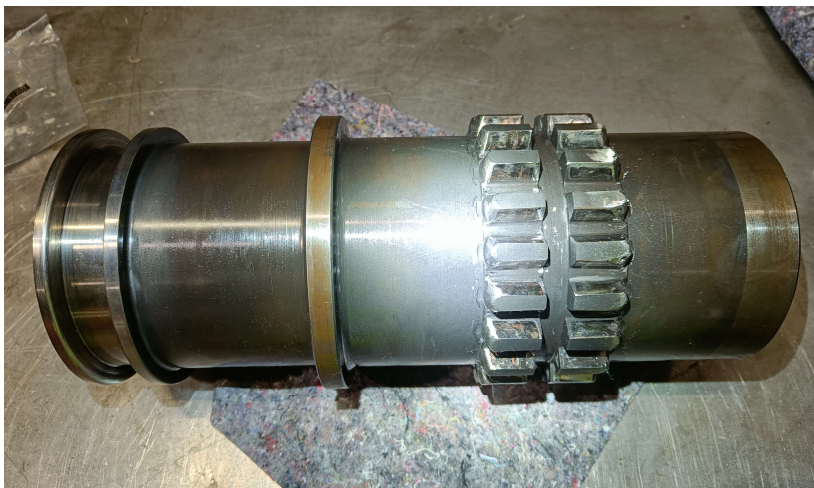
KUVA 42. Aluevaihteen kytkentäholkki (Kuva: Juuso Puranen)

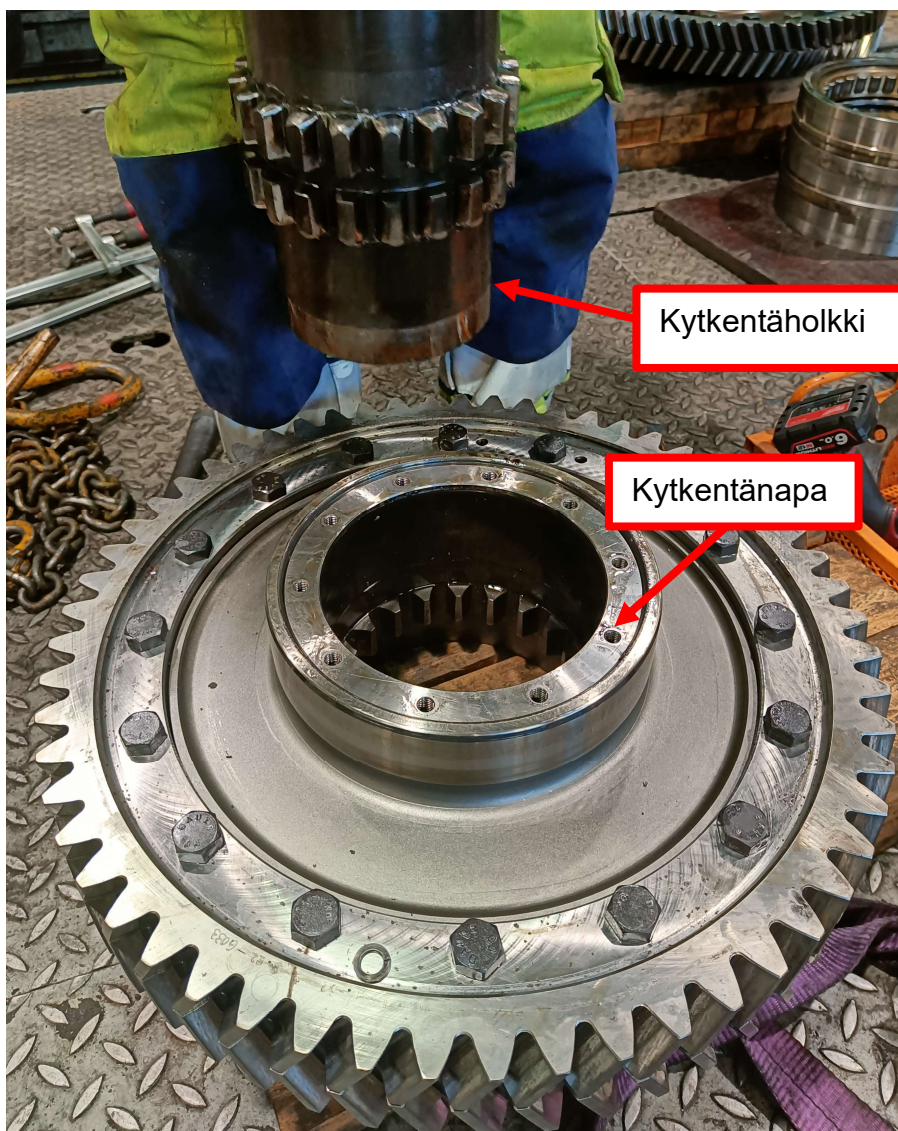
KUVA 43. KytKentänapa ja -holkki (Kuva: Juuso Puranen)

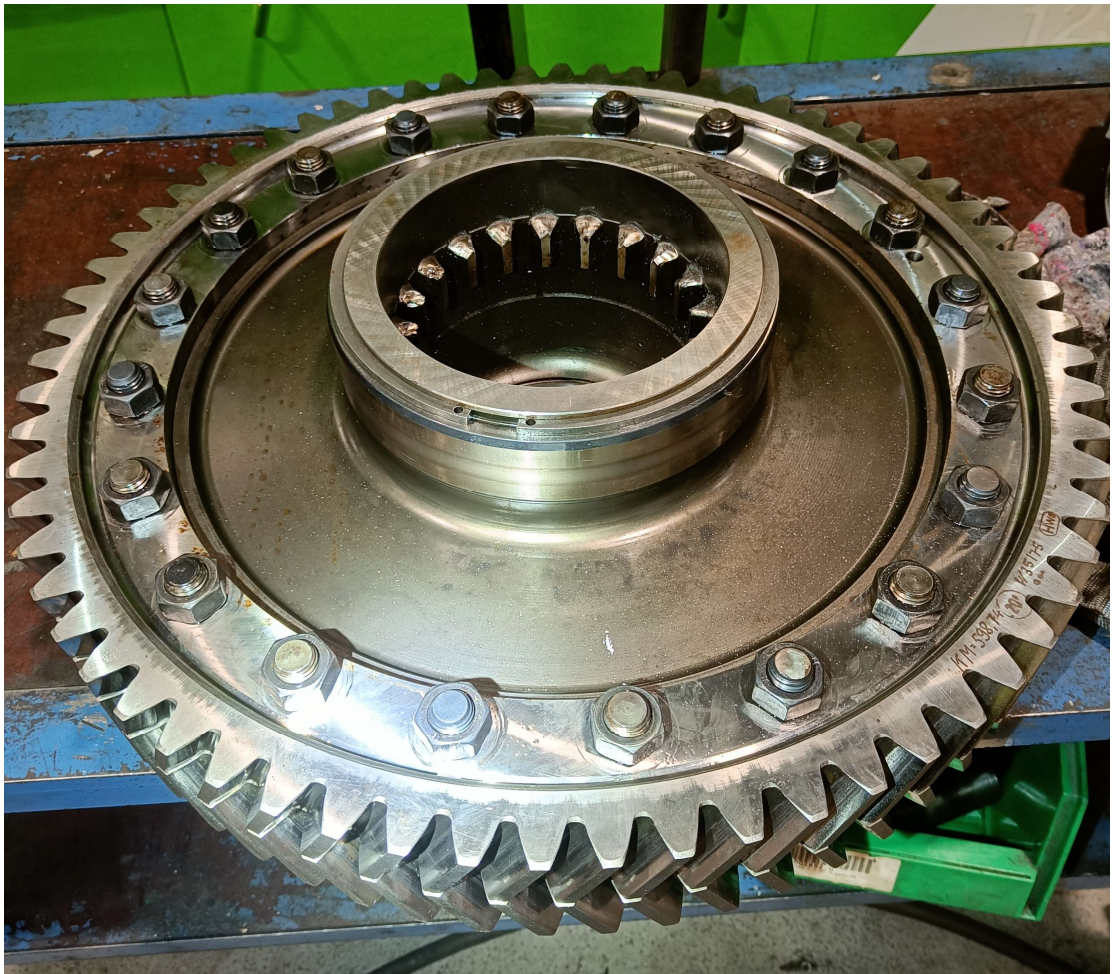
KUVA 44. Toinen kytkentänäpa (Kuva: Juuso Puranen)

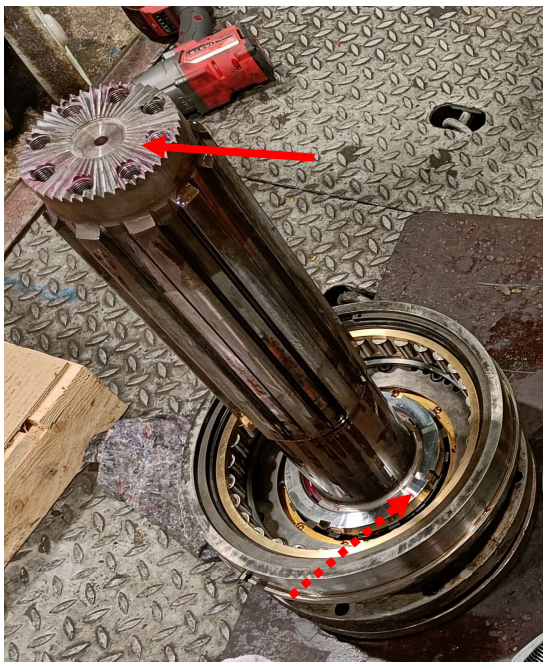
← Hirth-hammastus  
 ← Päätylaipan laakerin lukitusmutteri

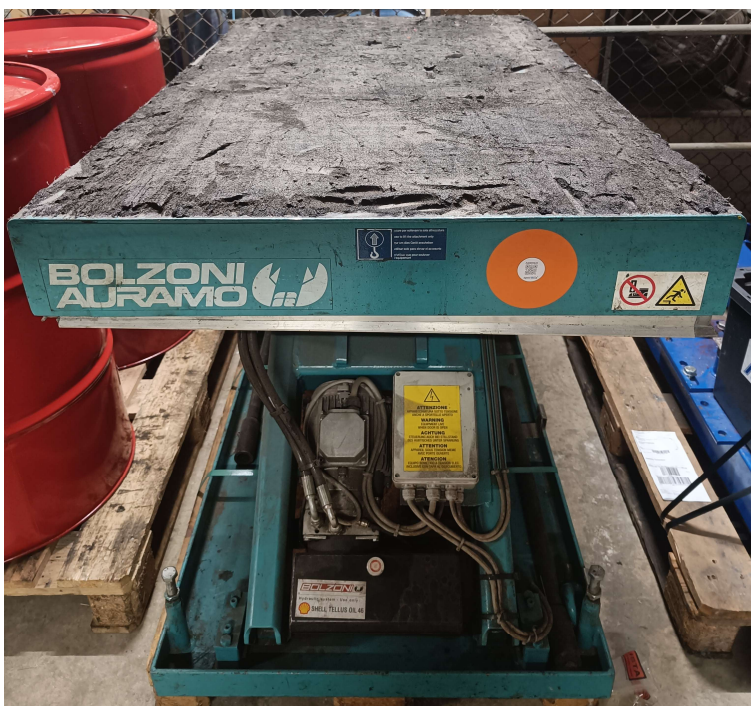
KUVA 47. 2000 kg:n nostopöytä (Kuva: Juuso Puranen)

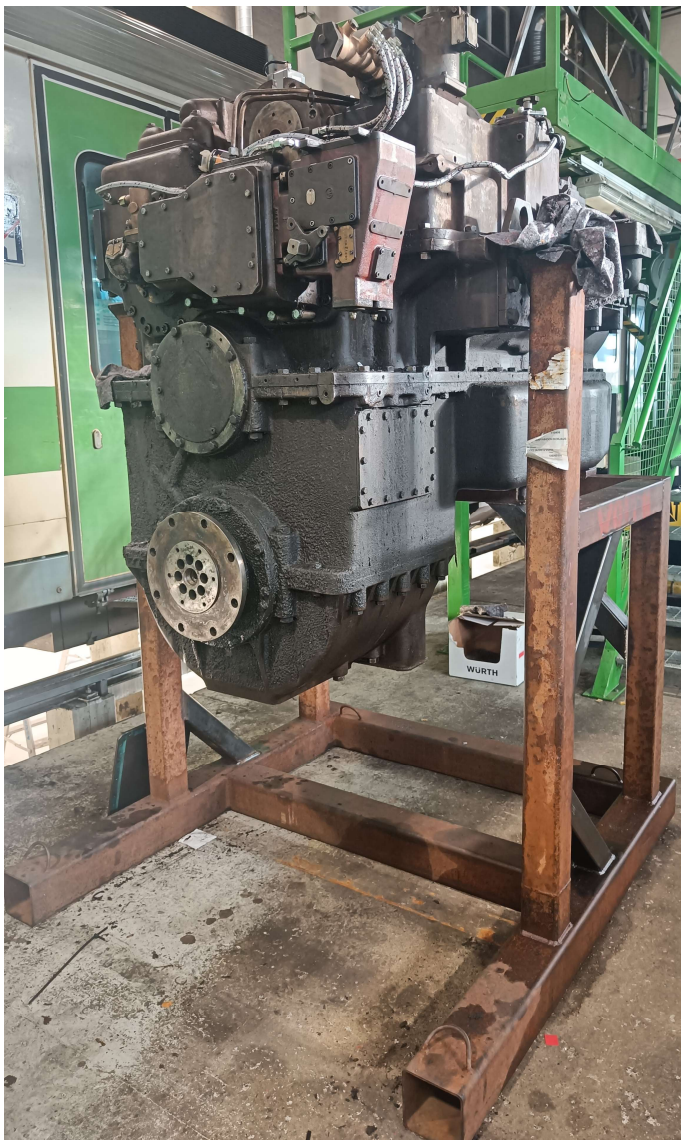
KUVA 48. Vaihteisto huoltopukilla (Kuva: Juuso Puranen)

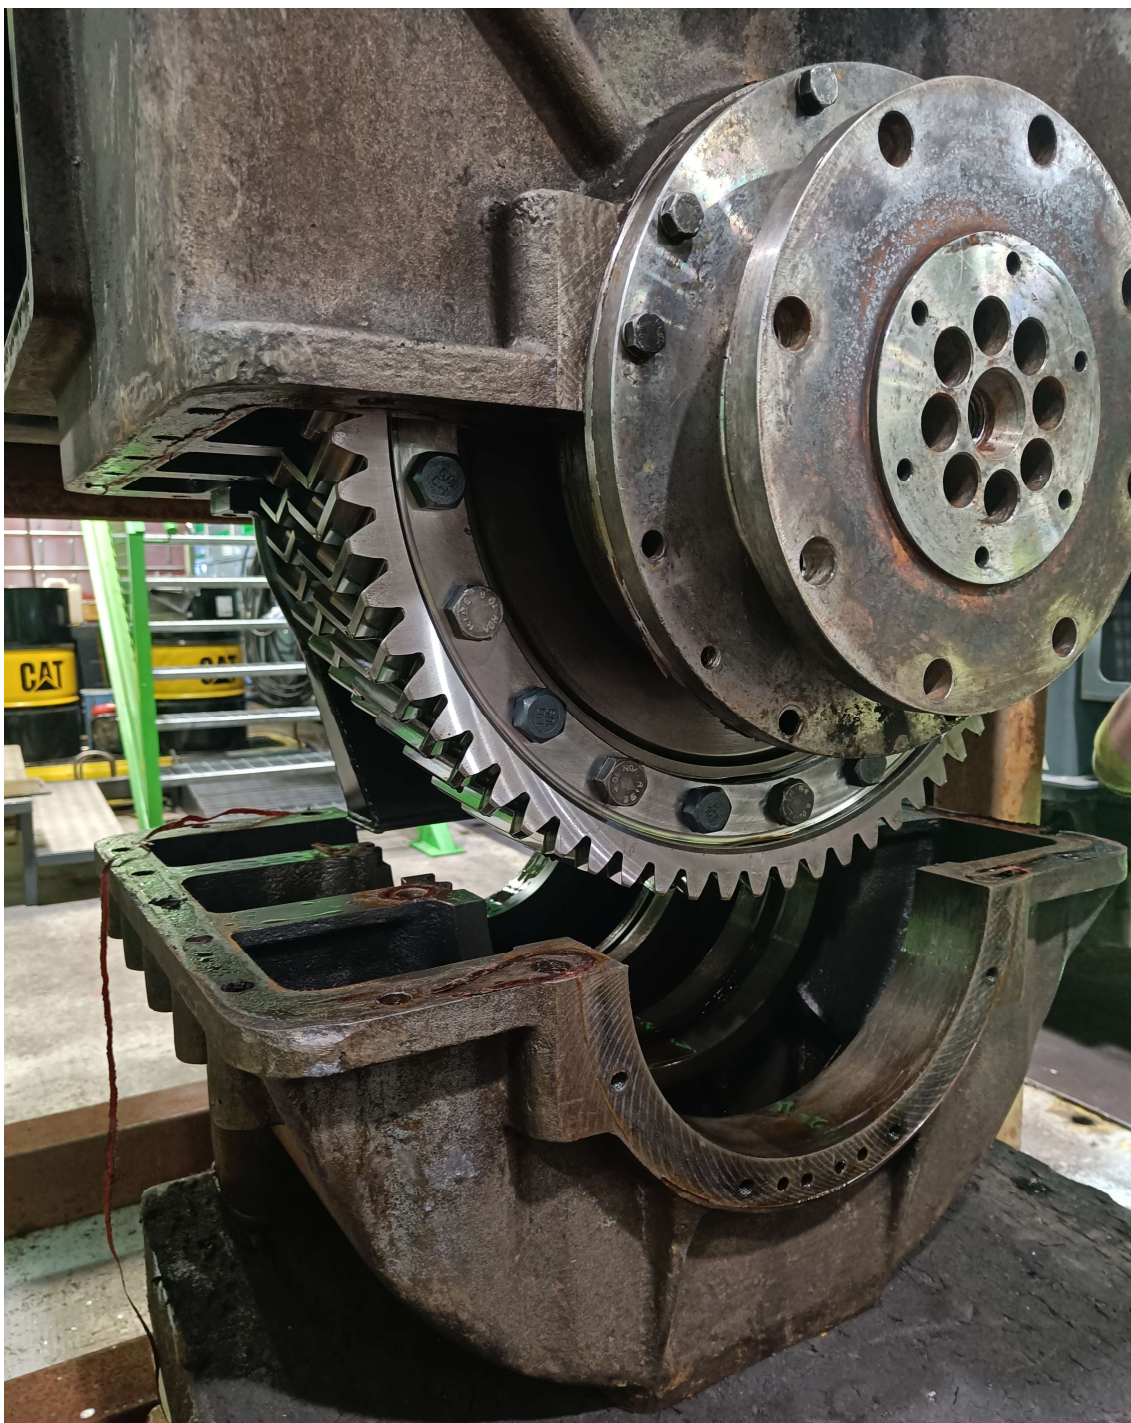
KUVA 49. Vaihteiston pohja irrotettuna (Kuva: Juuso Puranen)

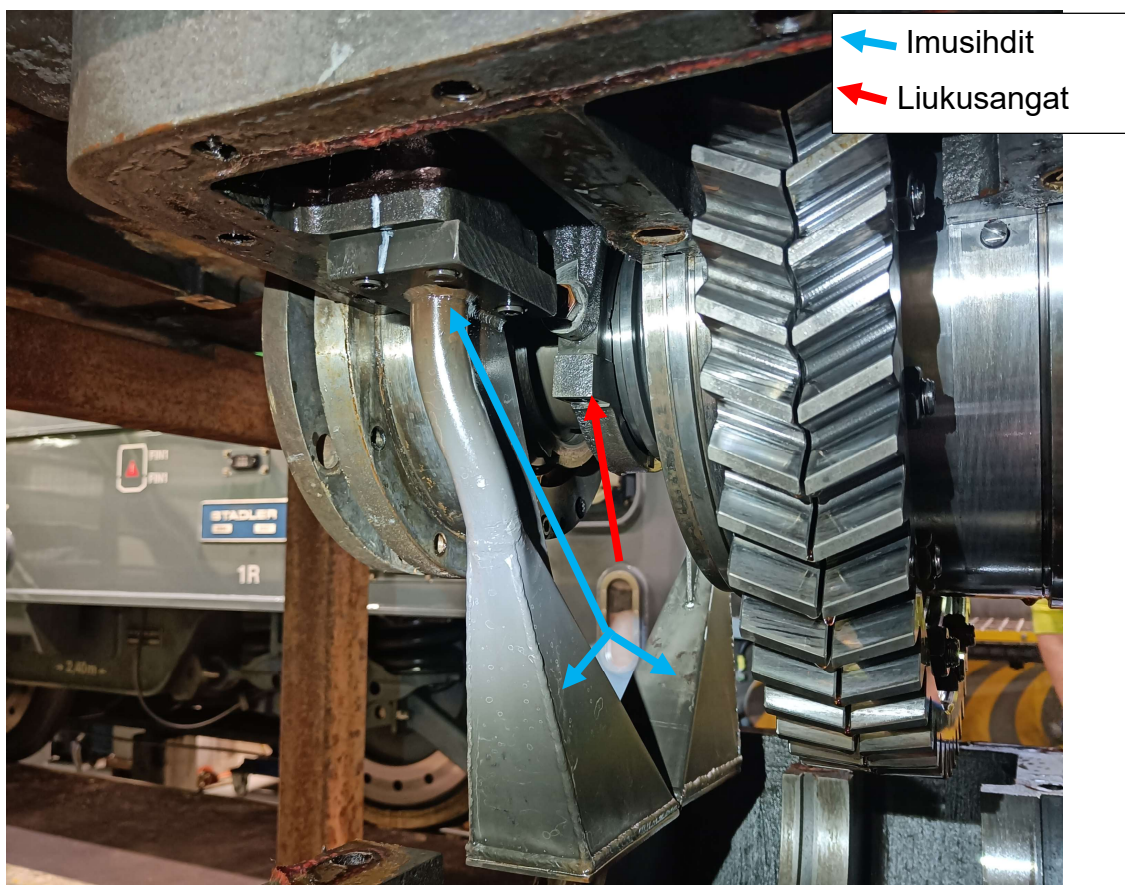
KUVA 50. Imusihtien ja liukusankojen irrotus (Kuva: Juuso Puranen)

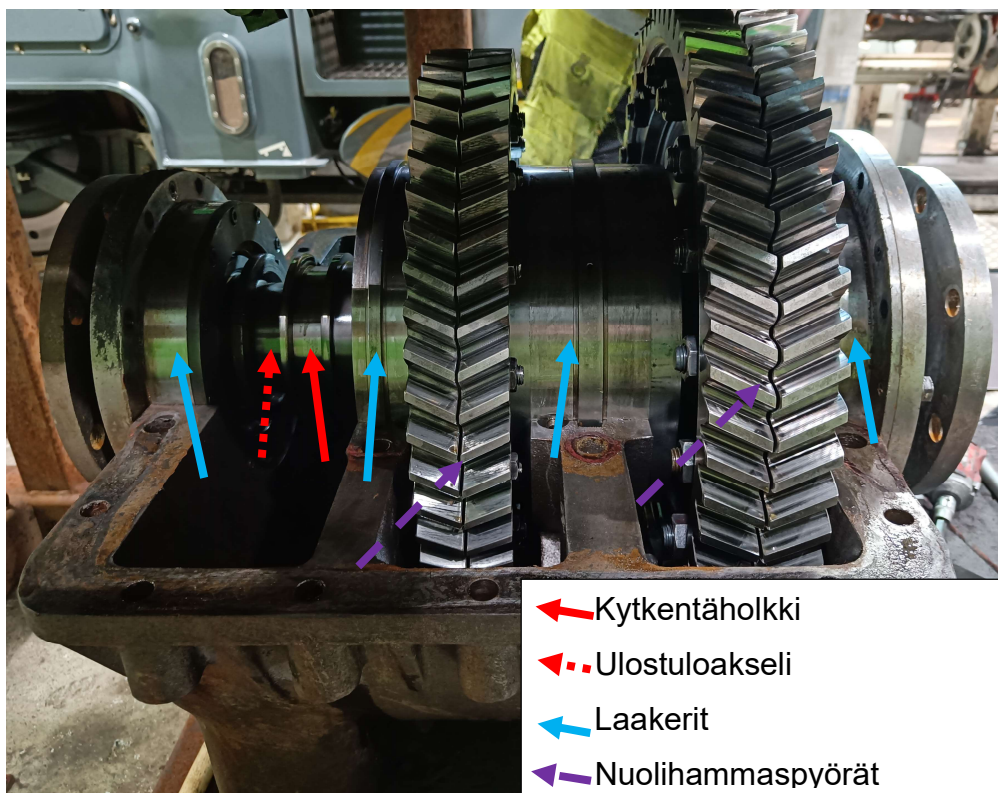
KUVA 51. Ulostuloakseli osineen irrotettuna (Kuva: Juuso Puranen)

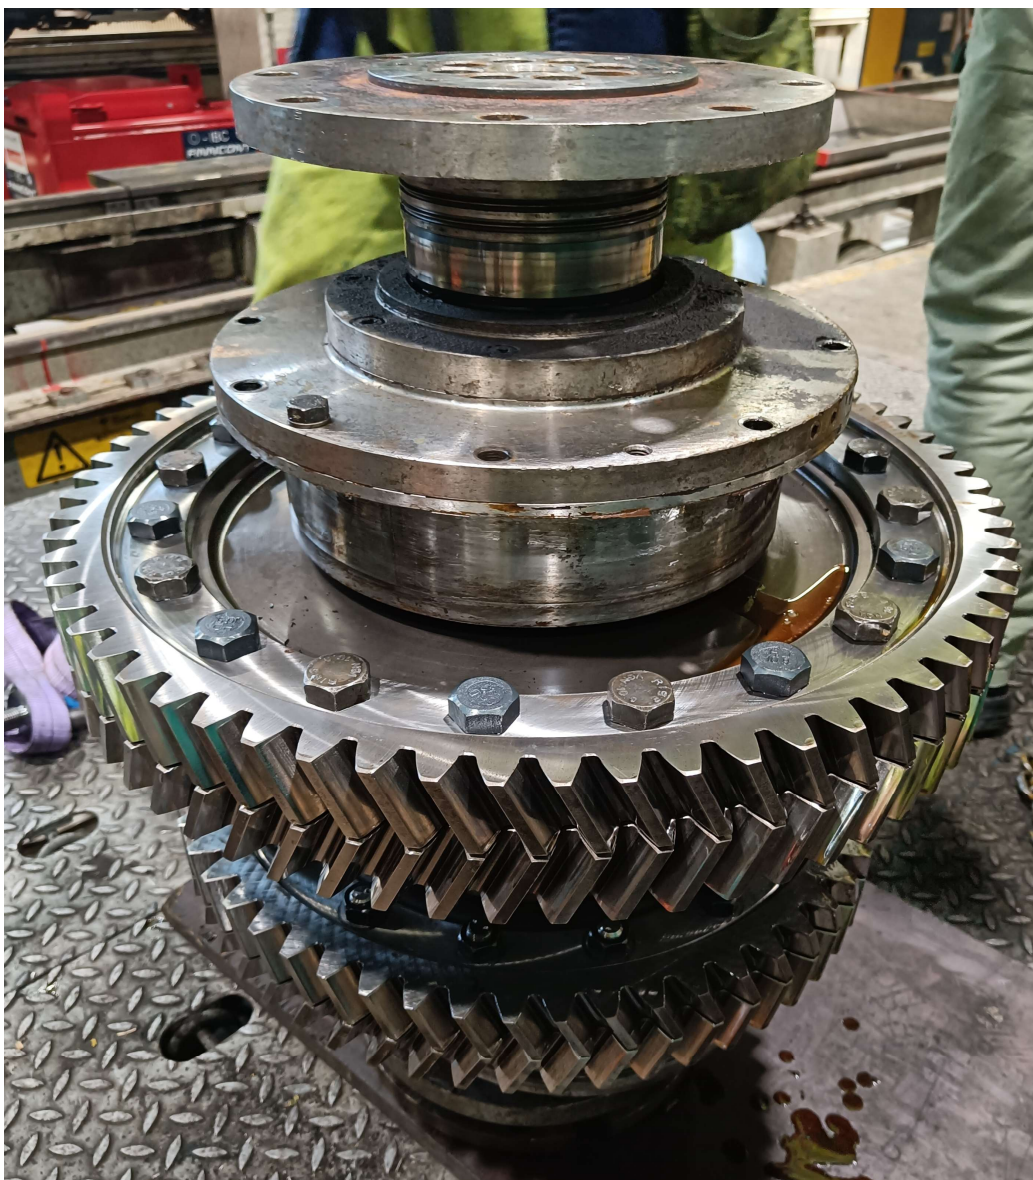
KUVA 52. Ulostuloakseli pystyssä (Kuva: Juuso Puranen)

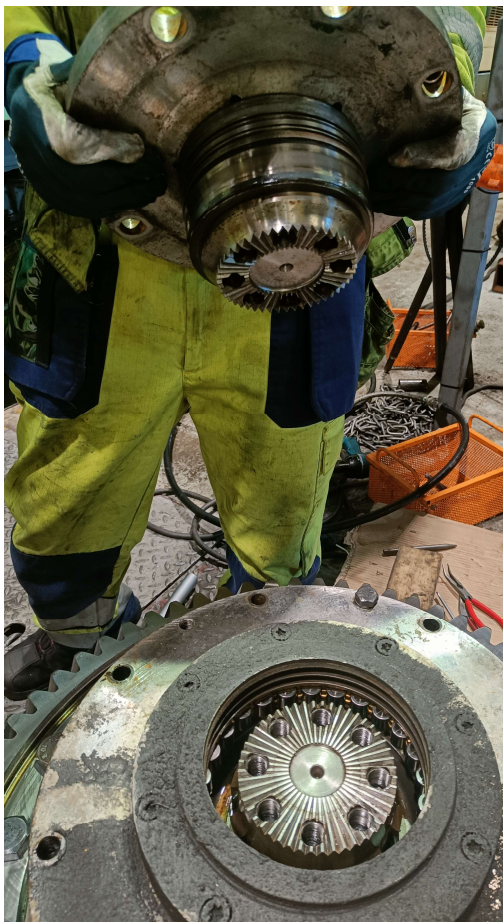
KUVA 53. Ulostuloakseli katkaistuna (Kuva: Juuso Puranen)

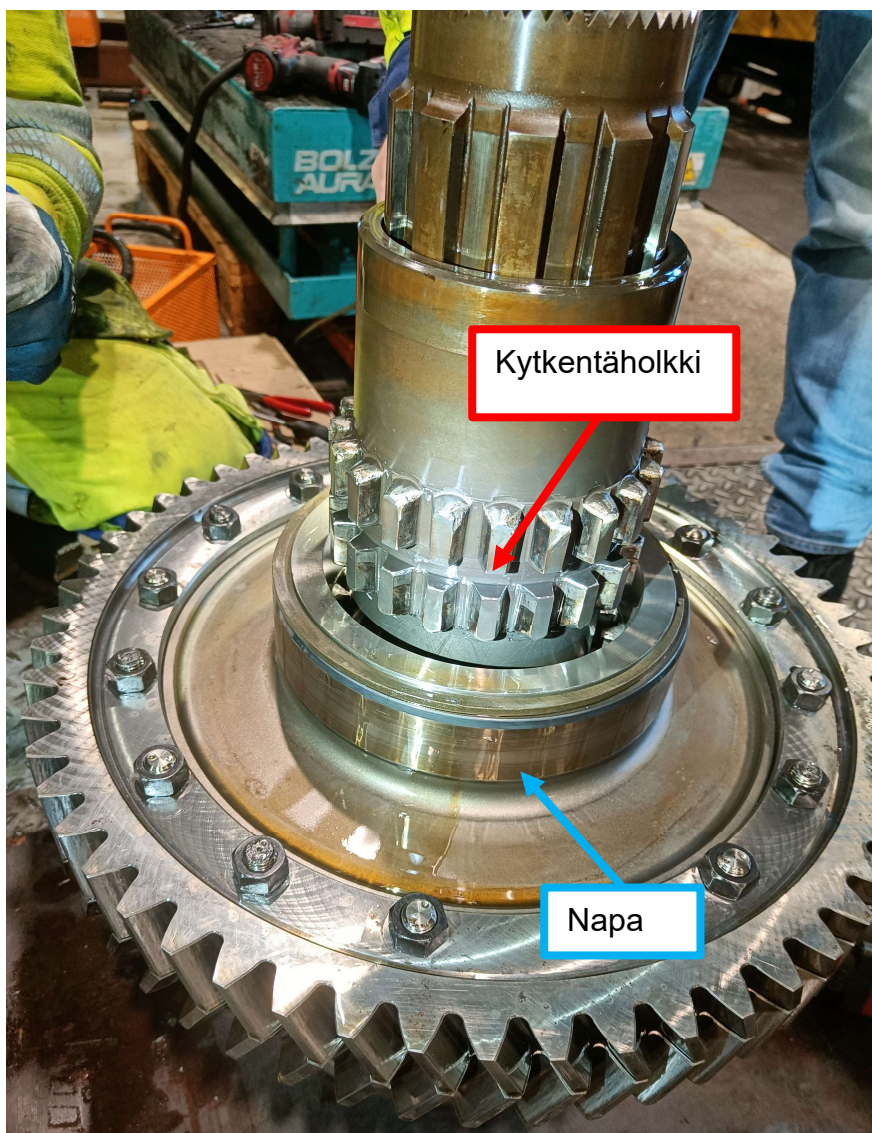
KUVA 54. Pienemmän nopeusaluevaihteen napa ja nuolihammaspyörä irrotettu akselilta (Kuva: Juuso Puranen)

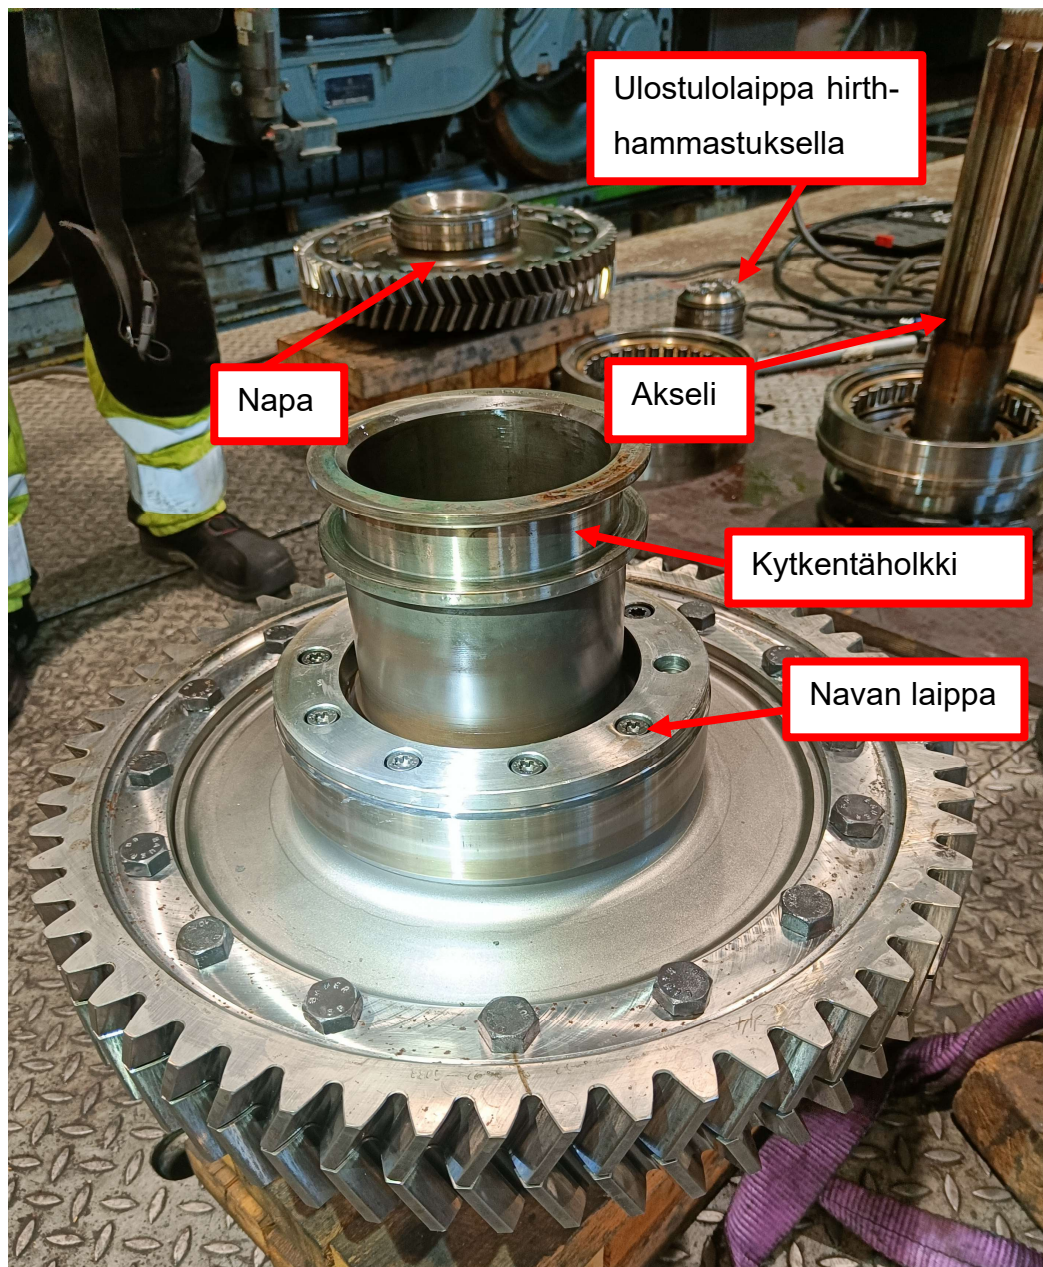
KUVA 55. Ulostuloakseli purettuna, kytkenäholkki kiinnitettynä (Kuva: Juuso Puranen)

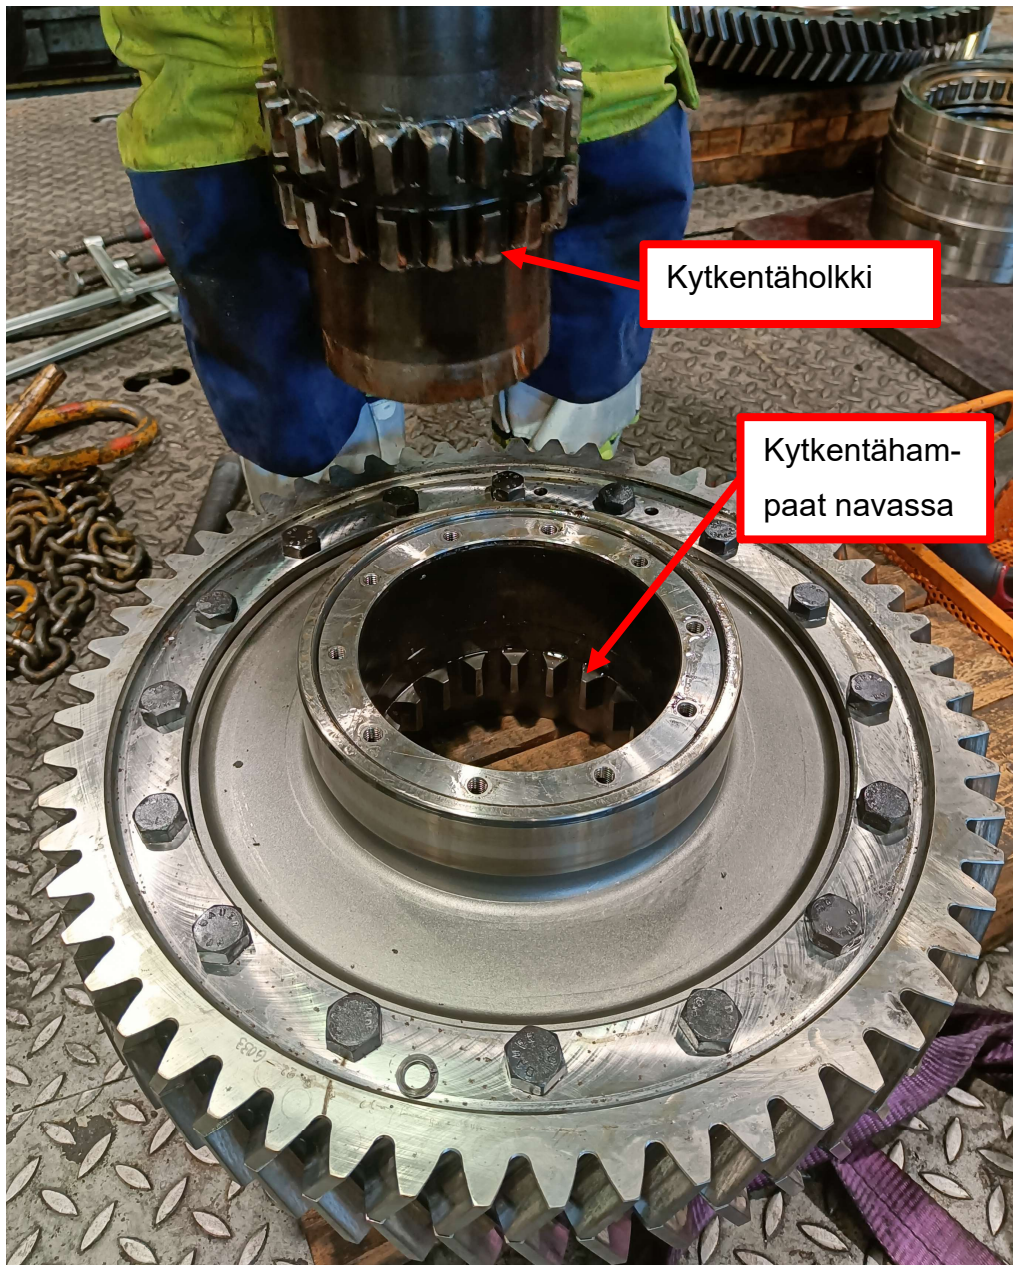
KUVA 56. Kytentäholkki irrotettuna navasta (Kuva: Juuso Puranen)

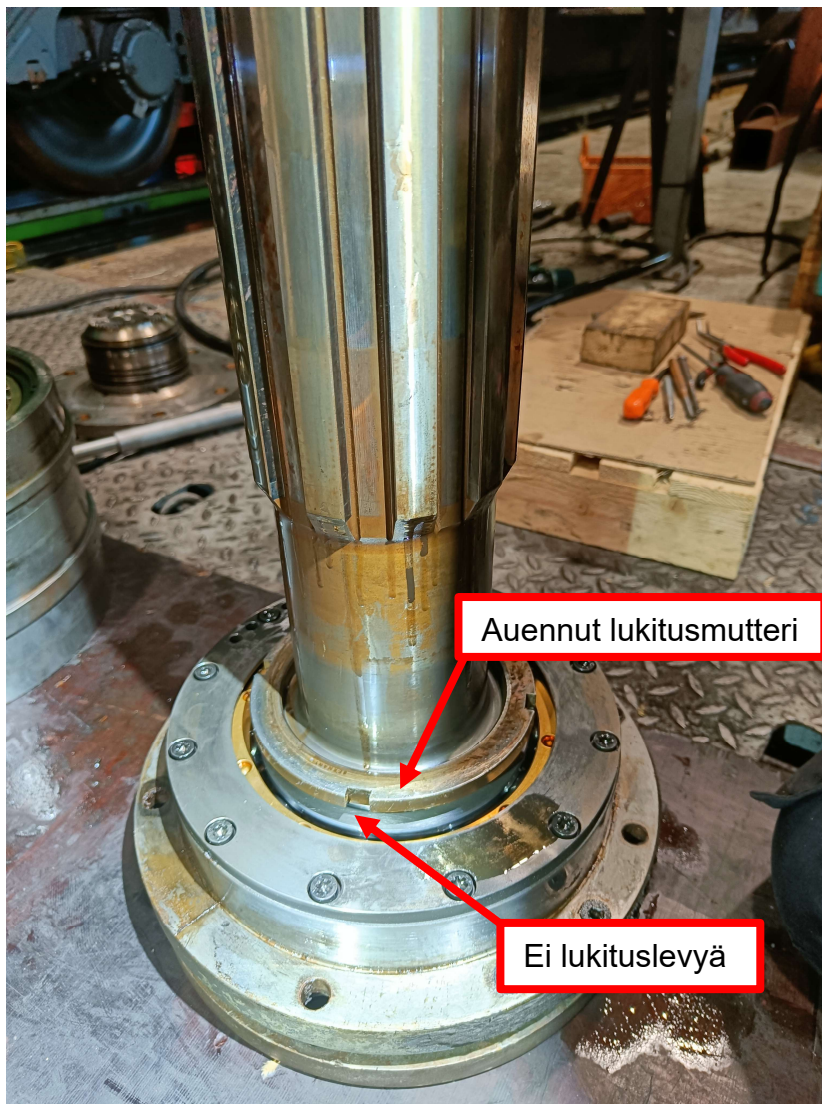
Kaikki ulostuloakselin lieriörullalaakerit tarkastetaan kulkukehien, rullien ja rullien pitimien vaurioiden varalta. Mikäli vaurioita ei havaita ja laakeri pyörii normaalisti, voidaan se asentaa takaisin ulostuloakseliin. Lisäksi tarkastetaan ulostuloakselin päässä sijaitseva laakeri ja sen lukitusmutteri ja lukituslevyn eheys. Mikäli mutteri pääsee aukeamaan se voi estää kytkentäholkin liikkumisen akselilla. Kuvassa 57 ulostuloakselin päätylaippa laakereineen ja lukitusmutterineen. Kuvasta nähdään auennut lukitusmutteri ja puuttuva lukituslevy. Kuvassa 58 uusi lukituslevy ja -mutteri.

Auennut lukitusmutteri
