## **Voith L216RS Vaihteiston Vikakorjausten Laajentaminen VR FleetCarella**

OPINNÄYTETYÖ  
Kesäkuu 2024

Expanding Fault Repairs on Voith L216RS Transmissions at VR FleetCare

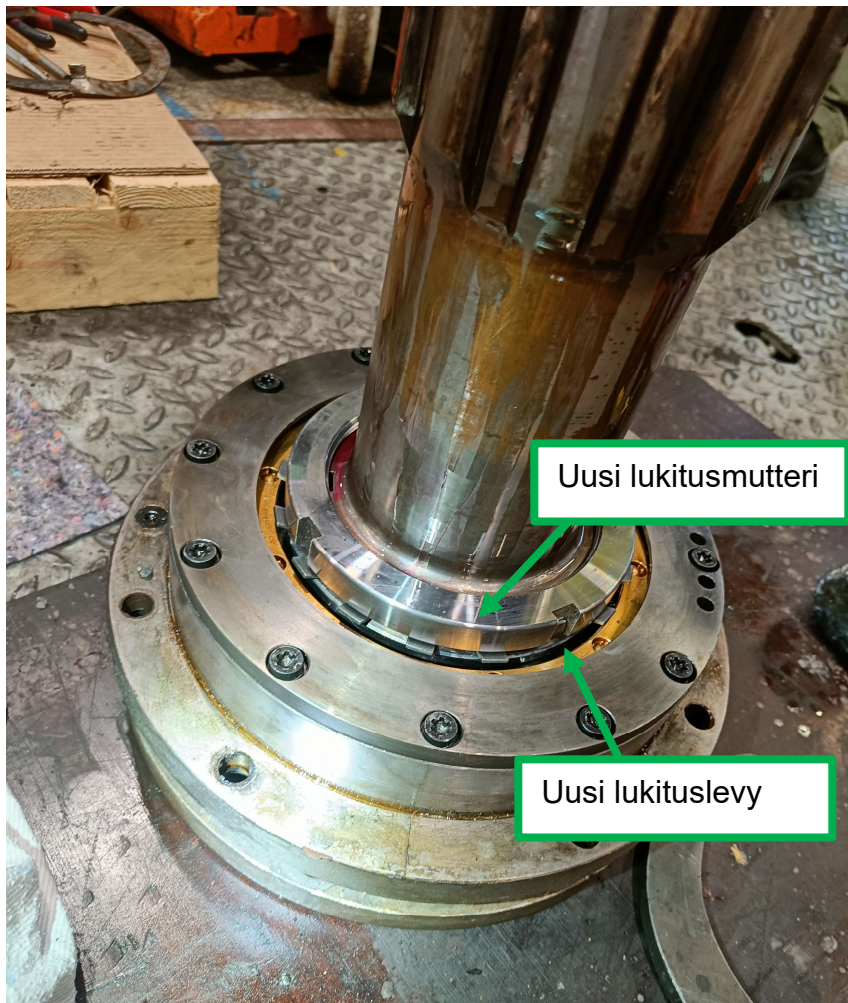
KUVA 58. Uusi lukitusmutteri ja lukituslevy (Kuva: Juuso Puranen)

Kaikki ulostuloakselin lieriörullalaakerit tarkastetaan kulkukehien, rullien ja rullien pitimien vaurioiden varalta. Mikäli vaurioita ei havaita ja laakeri pyörii normaalisti, voidaan se asentaa takaisin ulostuloakseliin. Lisäksi tarkastetaan ulostuloakselin päässä sijaitseva laakeri ja sen lukitusmutteri ja lukituslevyn eheys. Mikäli mutteri pääsee aukeamaan se voi estää kytkentäholkin liikkumisen akselilla. Kuvassa 57 ulostuloakselin päätylaippa laakereineen ja lukitusmutterineen. Kuvasta nähdään auennut lukitusmutteri ja puuttuva lukituslevy. Kuvassa 58 uusi lukituslevy ja -mutteri.

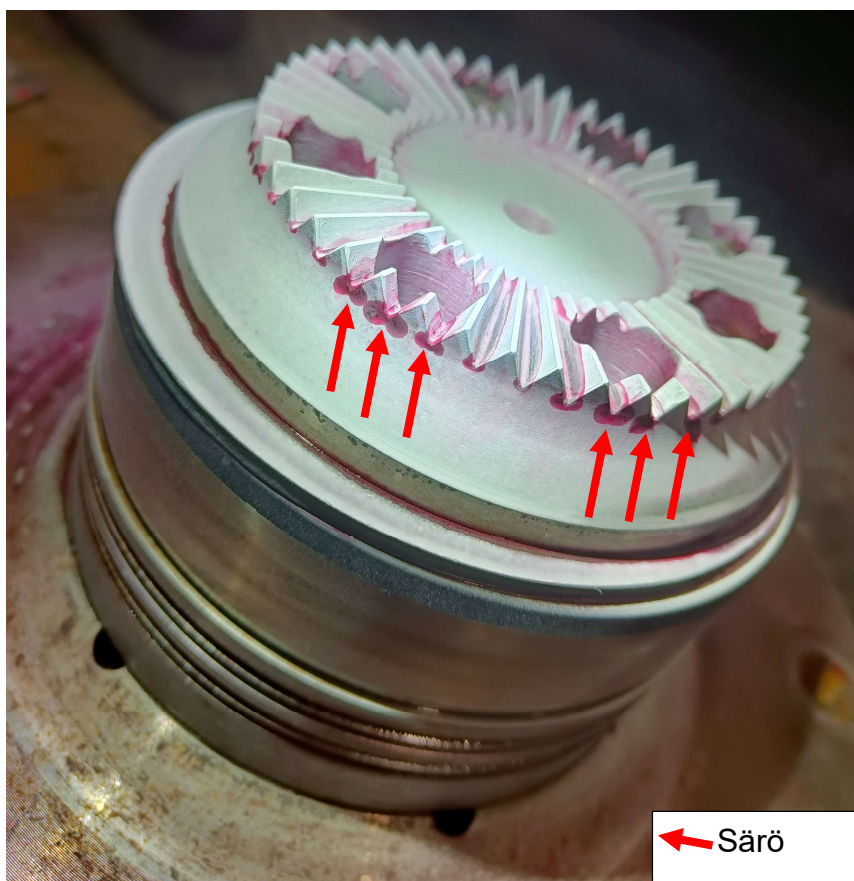
KUVA 59. Ulostuloakselin särötarkastus, säröjä lyhyissä hampaissa (Kuva: Juuso Puranen)

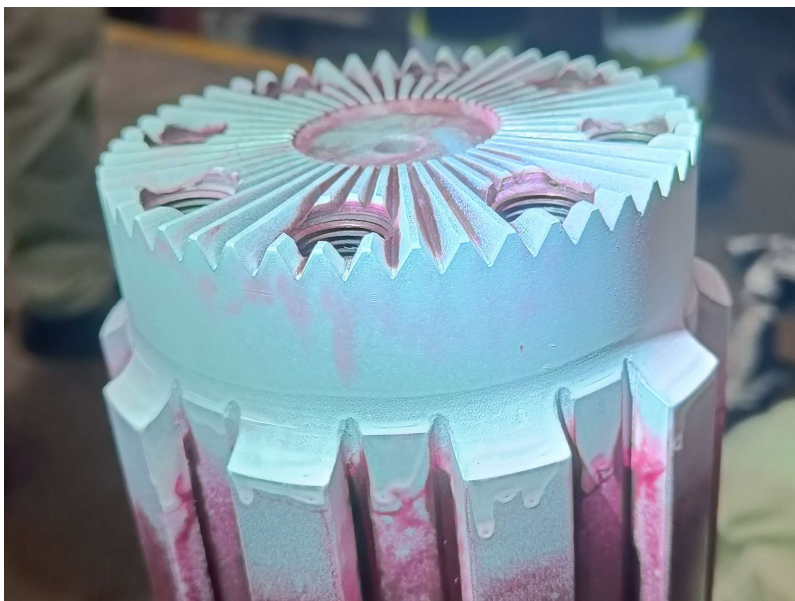
KUVA 60. Ulostuloakselin särötarkastus, ei säröjä (Kuva: Juuso Puranen)

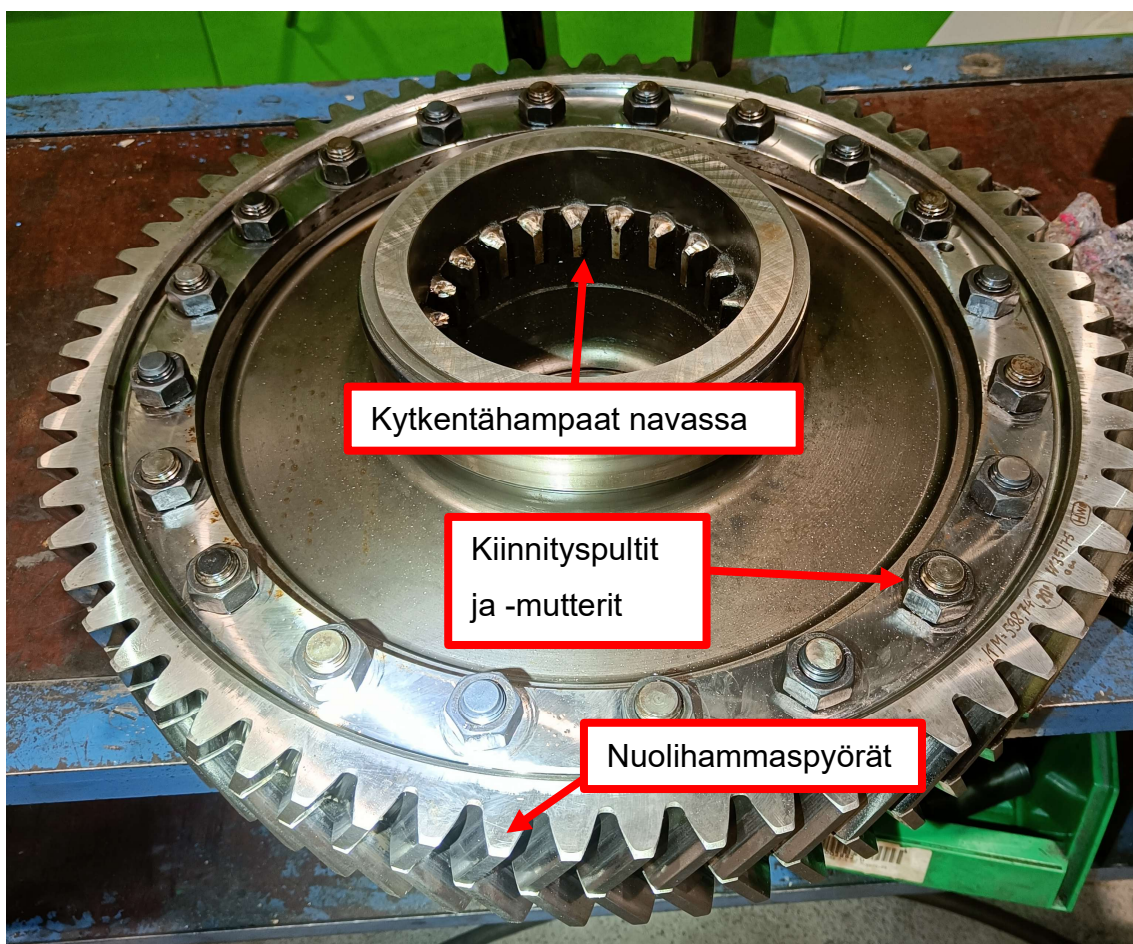
Nuolihammaspyörät tarkastetaan silmämääräisesti halkeamien, puuttuvien hampaiden, sekä navan ja hammaspyörän kiinnityspulttien löystymisen varalta. Napojen kytkentähampaat tarkastetaan puuttuvien hampaiden varalta, sekä tarkastetaan hampaiden kunto. Mikäli havaitaan puuttuvia hampaita tai pahasti vaurioituneita hampaita, täytyy kytkentänapa uusida. Hampaiden ollessa hyvässä kunnossa, hiotaan niistä purseet pois ja pyöristetään päät mahdollisimman hyvin. Kuvassa 61 nuolihammaspyörä kiinnitettynä napaan. Kuvassa 62 navan hampaat, jossa pienet lohkeamat osoitettu nuolilla. Kuvassa 63 hiotaan navan hampaista purseet ja pienet lohkeamat pois.

KUVA 61. Nuolihammaspyörä ja napa (Kuva: Juuso Puranen)

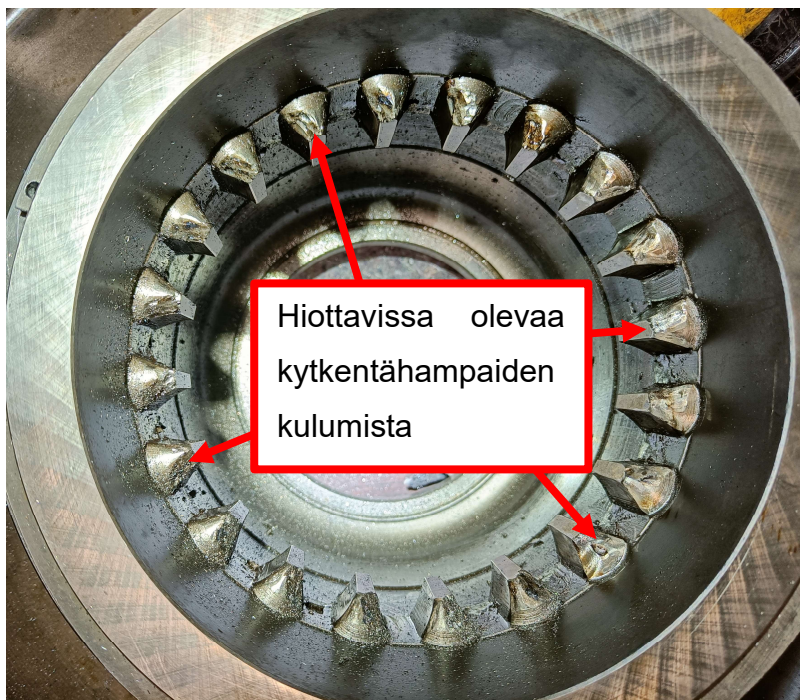
KUVA 62. Navan kytkentähampaiden kulumaa (Kuva: Juuso Puranen)

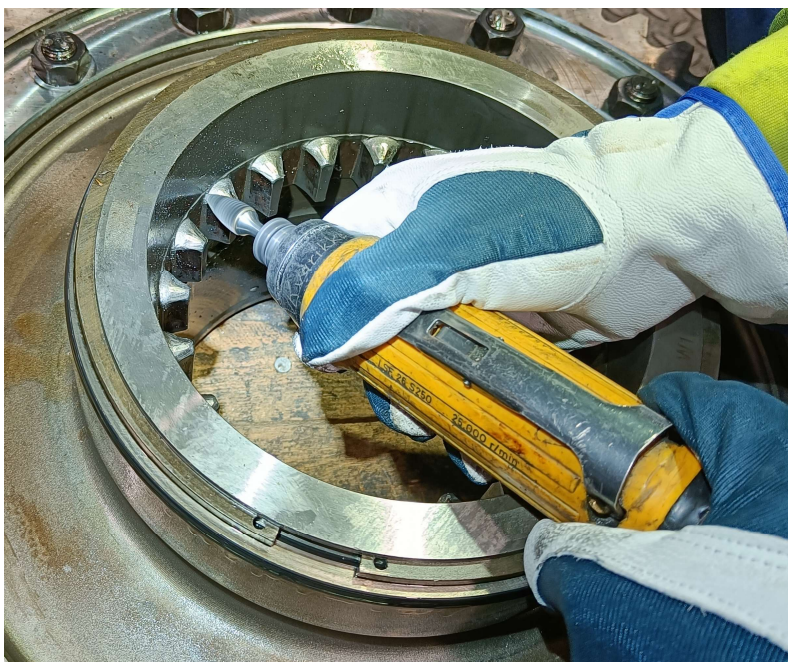
KUVA 63. Kytkentähampaiden hiontaa (Kuva: Juuso Puranen)

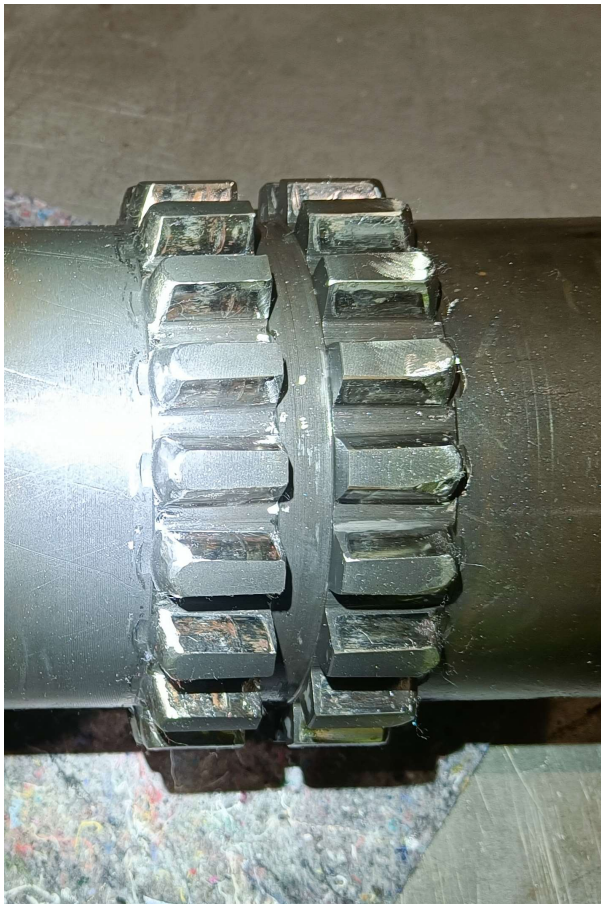
KUVA 65. Hiotut ja pyöristetyt hampaat (Kuva: Juuso Puranen)

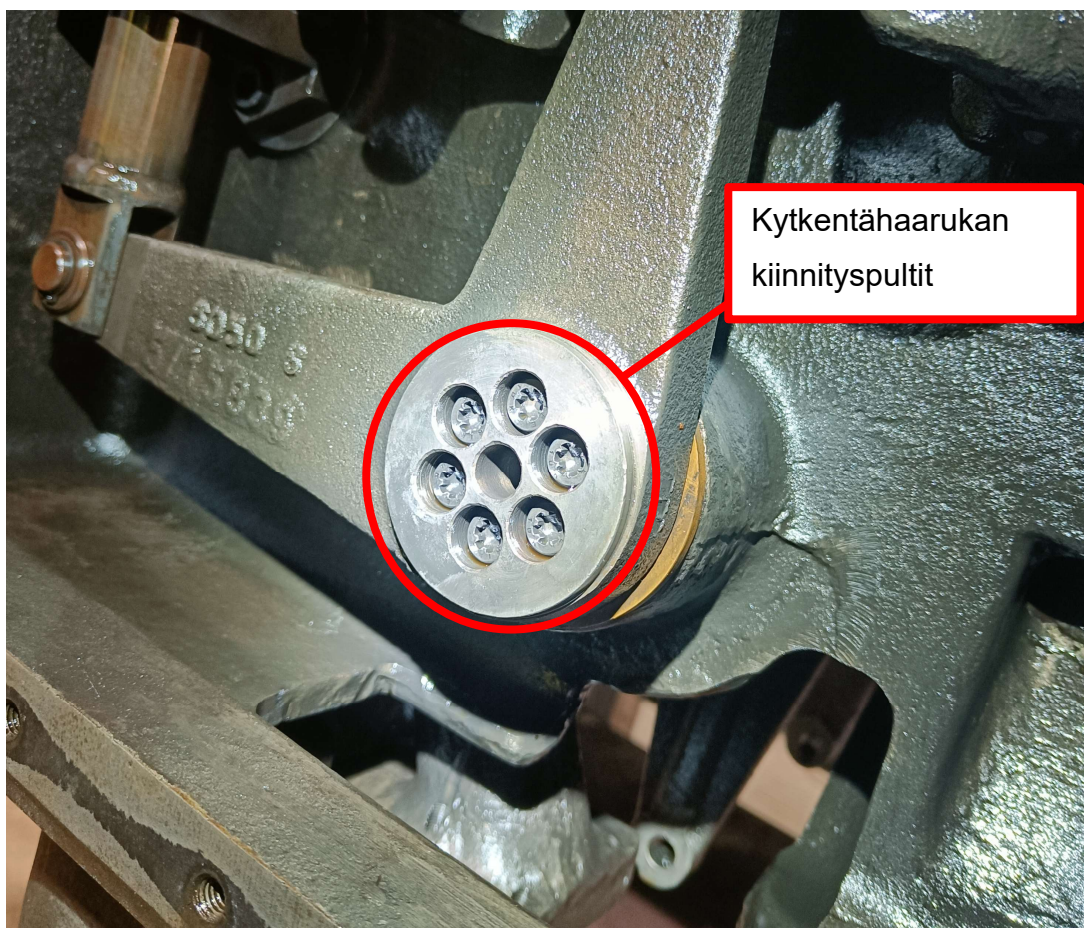
Nopeusaluevaihteen kytkentähaarukalle kohdistuvat toimenpiteet tehdään vaihteiston pohjan ja ulostuloakselin ollessa irti vaihteistosta. Kytkentähaarukan kiinnityspulttien kunto ja kireys tarkastetaan. Mikäli pultit ovat löysällä kiinnitetään ne uudelleen ruuvilukitteen avulla. Kytkentähaarukan päässä, kytkentäholkkiin kiinnittyvät liukusangat vaihdetaan alumiinisiin alkuperäistä liukusankaa yksinkertaisempaan versioon. Alkuperäinen liukusanka, joka kulkee koko kytkentäholkin ympäri saattaa joskus leikata kiinni holkkiin aiheuttaen vaurioita kytkentähaarukkaan ja -holkkiin. Alumiinisilla liukusangoilla kosketuspinta-ala kytkentäholkkiin on pienempi, ja ne toimivat vikatilanteessa eräänlaisena sulakkeena. Kuvassa 66 kytkentähaarukan kiinnityspultit. Kuvassa 67 kytkentähaarukan uudenmalliset liukusangat asennettuna.

KUVA 66. Kytentähaarukan kiinnityspultit (Kuva: Juuso Puranen)

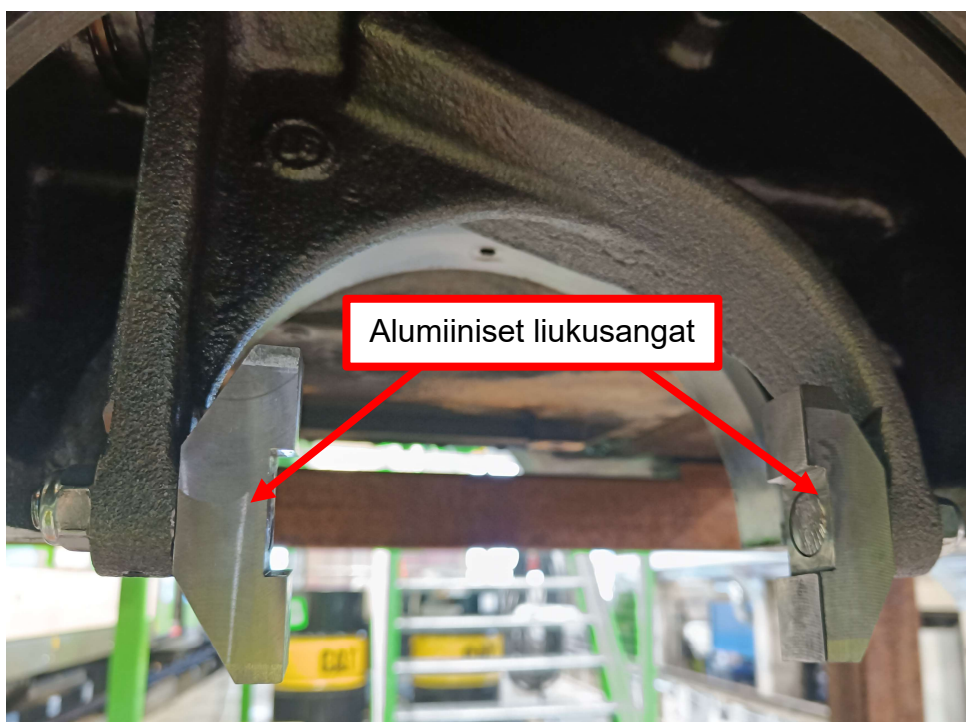
KUVA 67. Uudenmalliset alumiiniset liikusangat (Kuva: Juuso Puranen)

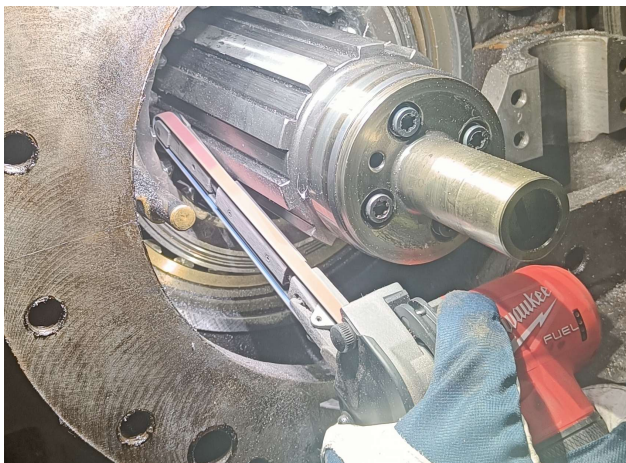
KUVA 70. Napojen hampaiden hiontaa (Kuva: Juuso Puranen)

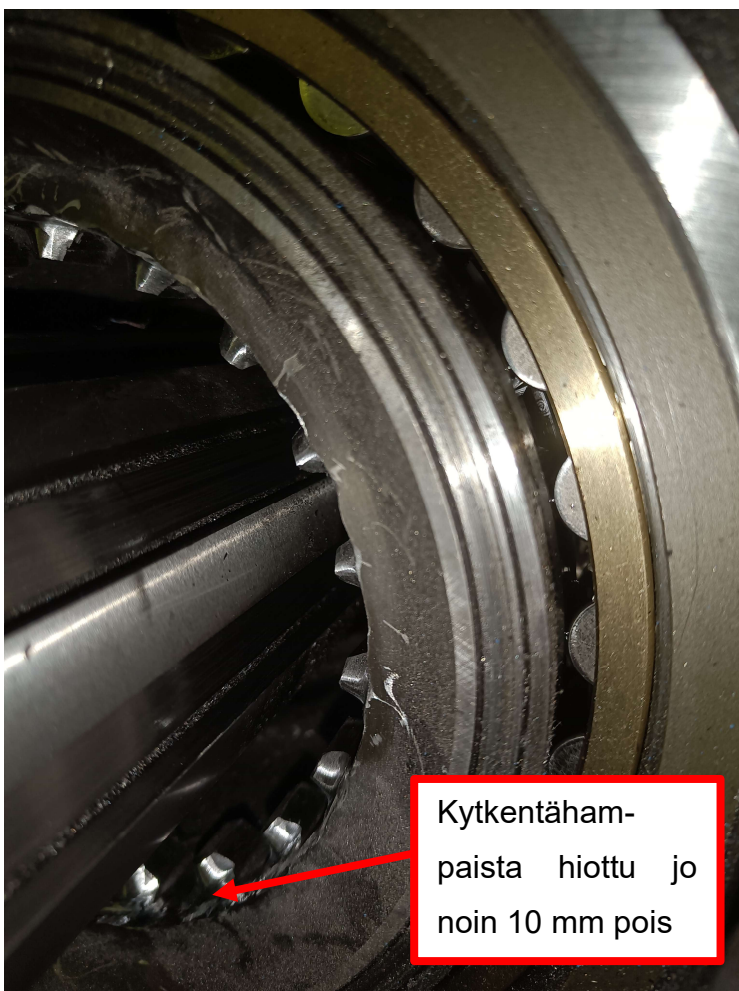
KUVA 71. Pyöristetyt napojen hampaat (Kuva: Juuso Puranen)

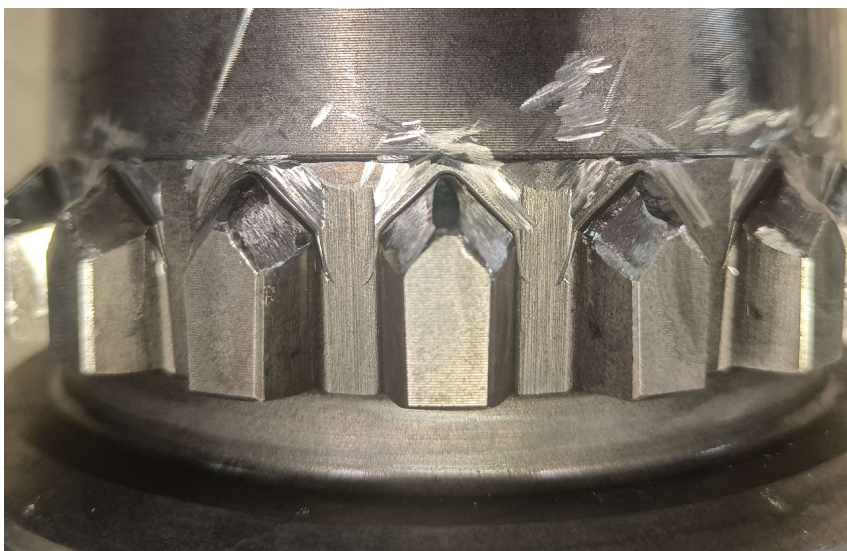
KUVA 72. Kytkentäholkin terävät hampaat (Kuva: Juuso Puranen)

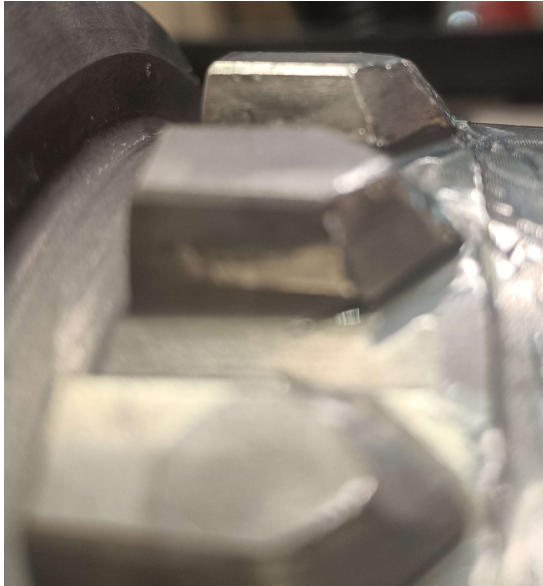
KUVA 73. Kytentähölkön terävät hampaat sivusta (Kuva: Juuso Puranen)
