# KEISARINASEMA

Kouvola 2014  
Kymenlaakson ammattikorkeakoulun julkaisuja  
Sarja A. Nro 56

# JOHDANTO

Julkaisumme keskittyy opiskelijoiden sisätiloissa suorittamiin toimenpiteisiin osana Keisarinaseman restaurointiprojektia.

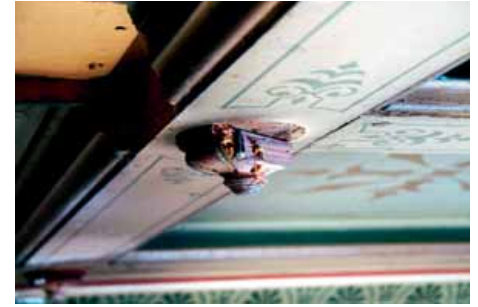
*Keisarin salongin vaurioitunut kattorosetti*

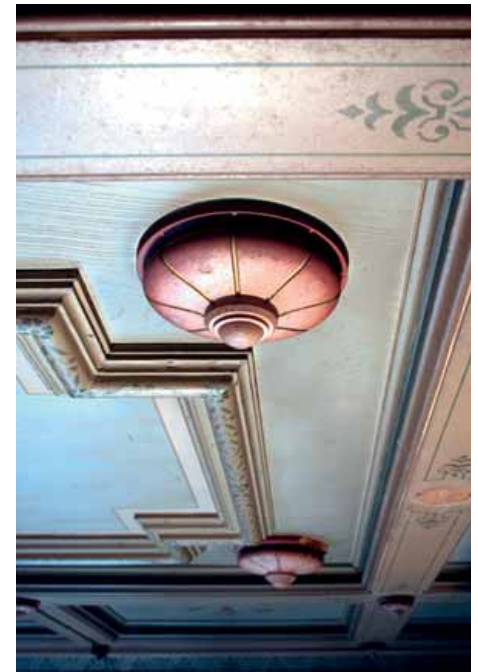
*Keisarillisen salongin kattorosetteja. Oikealla erottuu puuttuvan rosetin paikka*

*Puuttuvien rosettien tilalle valmistettiin uudet sorvaamalla*

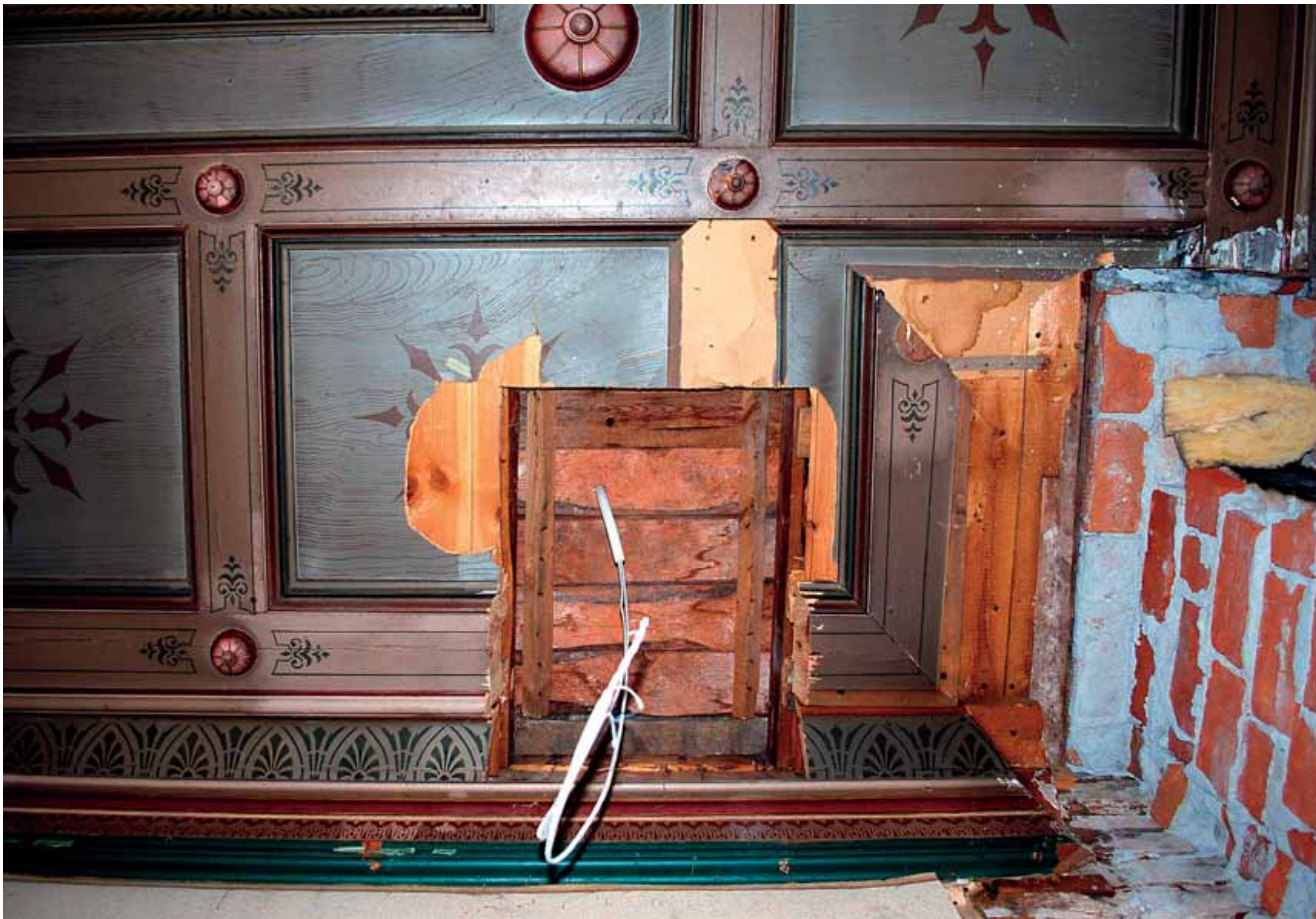
*Kauniiseen kattopintaan sahattu tarkastusluukku. Muurin viereiset listat oli purettu ja hävitetty*

Aikaisempien muutostöiden jäljiltä karniisilistoihin roiskunut muurauslaasti puhdistettiin pois ja kohta patinoitiin. Muurin vierestä puuttuvien listojen tilalle valmistettiin vastaavat listat, jotka maalattiin ohuesti öljymaalilla. Palomuri rapattiin ja maalattiin, ja sama toimenpide toistettiin muissa tiloissa. Nurkkaan muurattiin kaakeliuuni, jonka materiaalit olivat lähtöisin Lappeenrannassa sijainneesta Hinkkasen talosta, mutta sopivat historialliseen viitekehykseen.

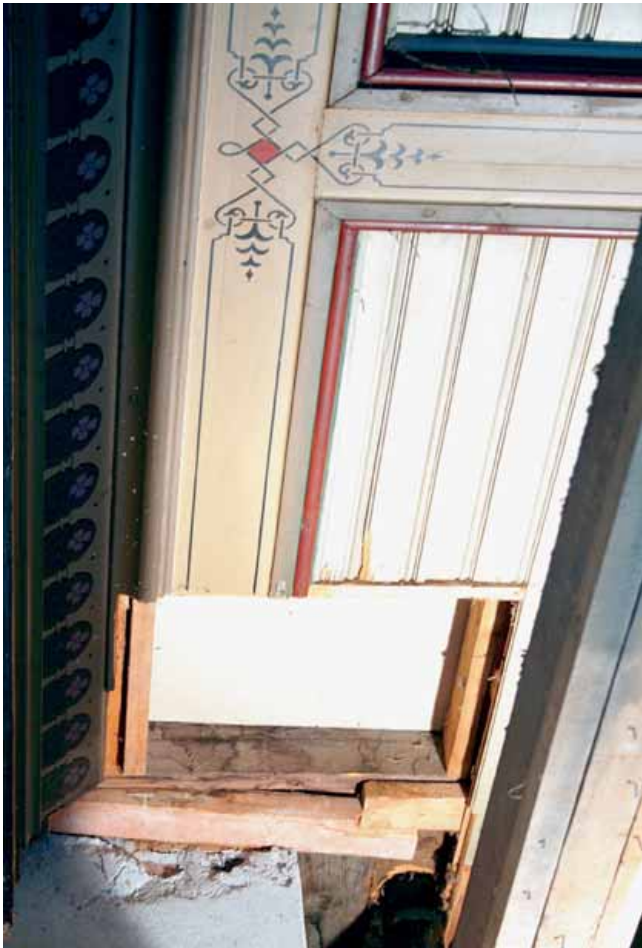
*Myös osa odotussalin katosta oli purettu ullakolle vievän luukun tieltä*

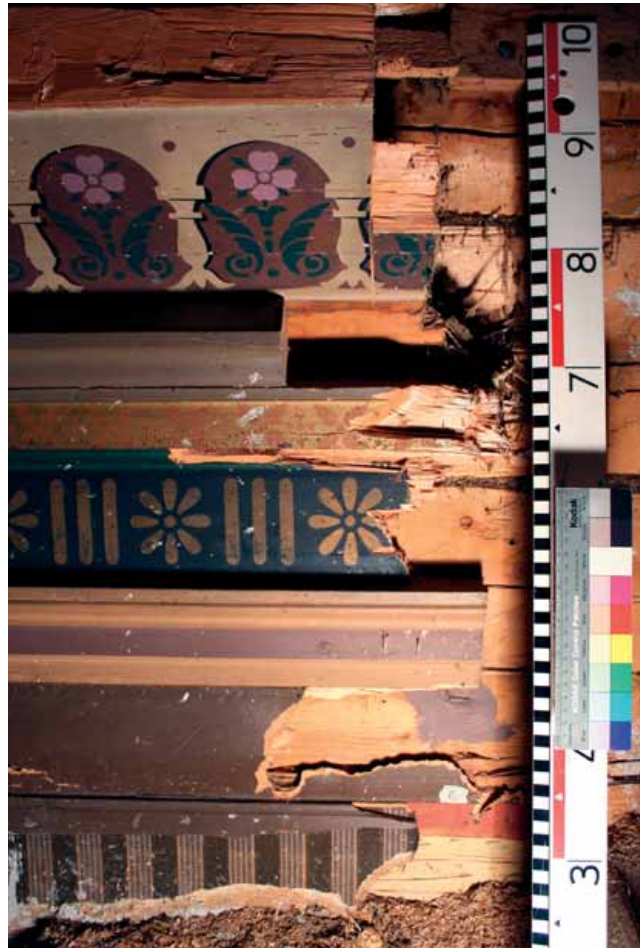
*Karniisilistoitus oli sahattu moottorisahalla putkien läpivientiä varten*

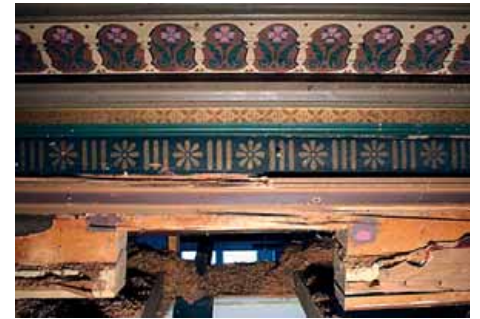
*Muutostöiden aikana alkuperäisiin rakenteisiin ei kiinnitetty liemmin huomiota*

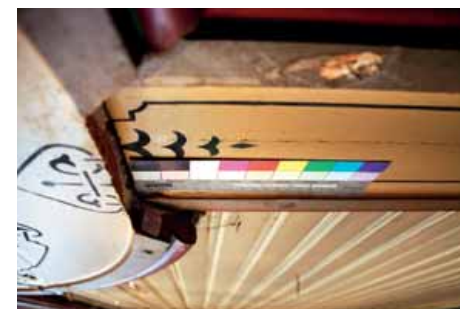
Keisarin odotussalin katon keskiosan suurin yksittäinen vaurio oli lahoaminen, joka oli todennäköisesti seurausta katon laajemmas- ta vuodosta. Katon alkuperäinen keskikoriste oli irrotettu jo katto- jen madaltamisen yhteydessä tai vesivaurion jälkeen. Koriste on myöhemmin kadonnut tai hävitetty. Kosteus oli myös saanut maal- in kuplimaan ja jättänyt valumajälkiä sekä kuivuneita vesitahroja.

*Puulitoksien korkeuserot olivat kasvaneet milleistä sentteihin*

Keisarin odotussalin katto koristeineen nostettiin varoen ylöspäin, jotta notkahtaneet saumaliitokset saatiin samaan tasoon. Vesivaurion aiheuttamat, laajemmat lahovauriot paikattiin paperimassalla. Massan valmistukseen käytettiin pariisinpaperia ja meyylliselluloosaliisteriä, joka sävytettiin vihreällä umbralla ja oksidimustalla vastaamaan ympäröivän pinnan sävyä. Paperimassapaikat viimeisteltiin öljymaalilla. Seinille pingotettiin vaalean rusehtava pellavakangas, jonka reunoilla kiersi mustalla viivalla rajattu, punertavaksi maalattu pähkänleikkale. Seinän alaosa peitettiin puolipaneelilla, joka käsiteltiin vastaavasti kuin salongissa. Rikkoutuneet listat paikattiin ja maalattiin yksivärisiksi odottamaan jatkotoimenpiteitä. Lattia maalattiin vaaleanruskealla öljymaalilla, jolle maalattiin seinien viereen tummemman ruskea kehys. Lopuksi salongin ja odotussalin uunien saumat maalattiin vaaleaksi kaseiinimaalilla.

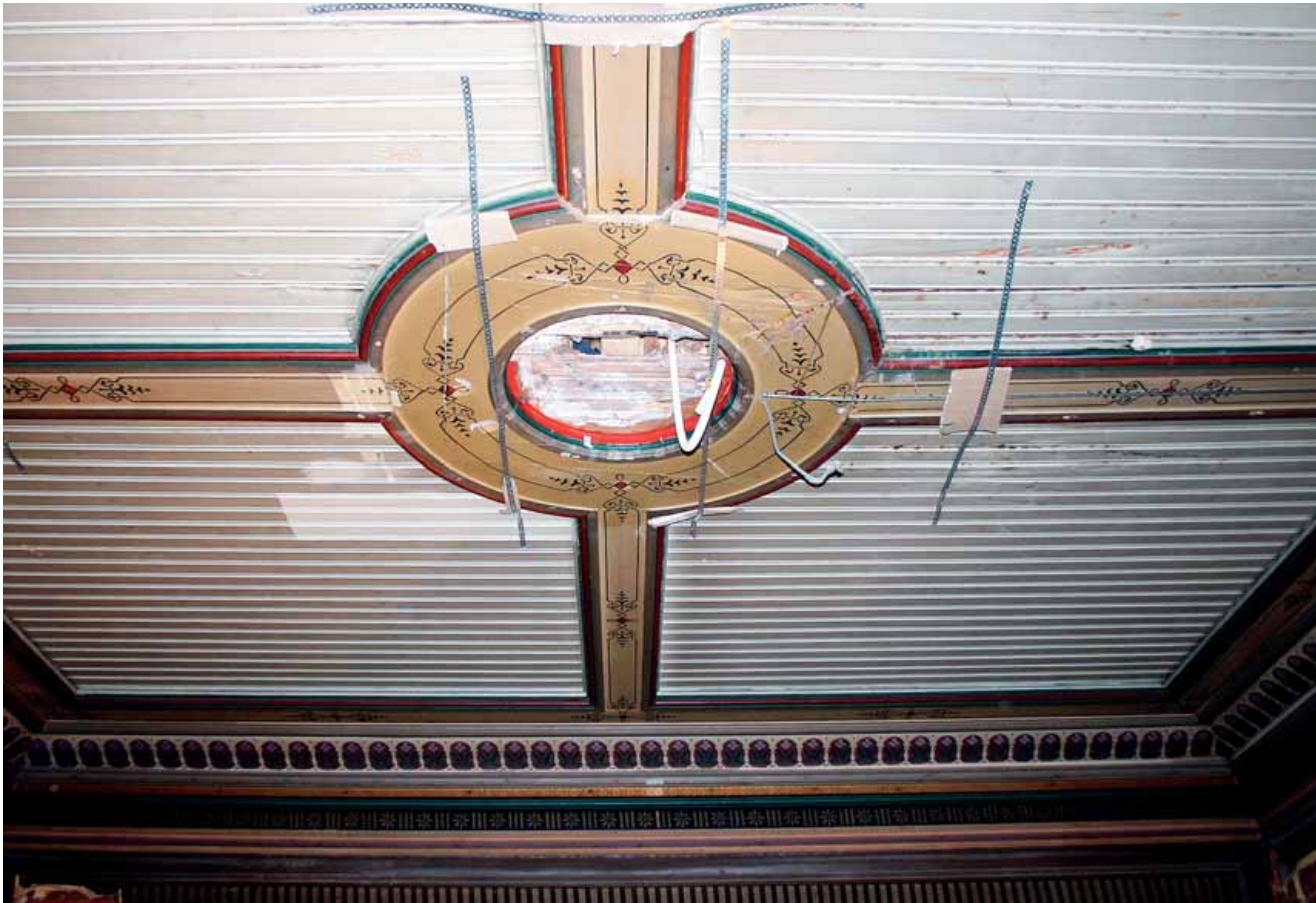
*Suurimmat vauriot olivat keisarillisen odotussalin katossa*

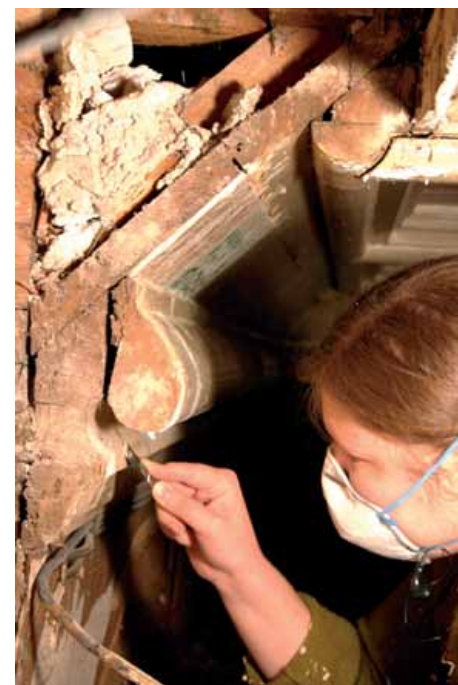
Pinnoista kerättiin kirurginveitsellä näytteitä maalien sideaineiden koostumuksen varmentamiseksi. Seiniä verhonneiden kankaiden jäänteitä ja pinkopahveja tapettikerroksineen analysoitiin koulun laboratoriossa. Kaikki muut fragmentit jätettiin uusien pintojen alle. Liukoisuustesteissä pintakäsittelyaineet varmistuivat pääosin öljymaaliksi, mihin viittasi myös paksujen maalikerrosten rypistyminen. Osa listojen kuvioinneista vaikutti olevan temperamaalia. Liimamaalilla maalattuja listoja ei varmuudella tunnistettu, vaikka liimamaali oli 1800-luvun lopussa vielä yleisesti käytettyä. Yksittäisiä koristeistoja oli päällystetty lyöntimetalleilla, joiden päälle oli sabluunatekniikalla maalattu koristekuvio.

*Maalinäytteiden keräämistä kirurginveitsellä*

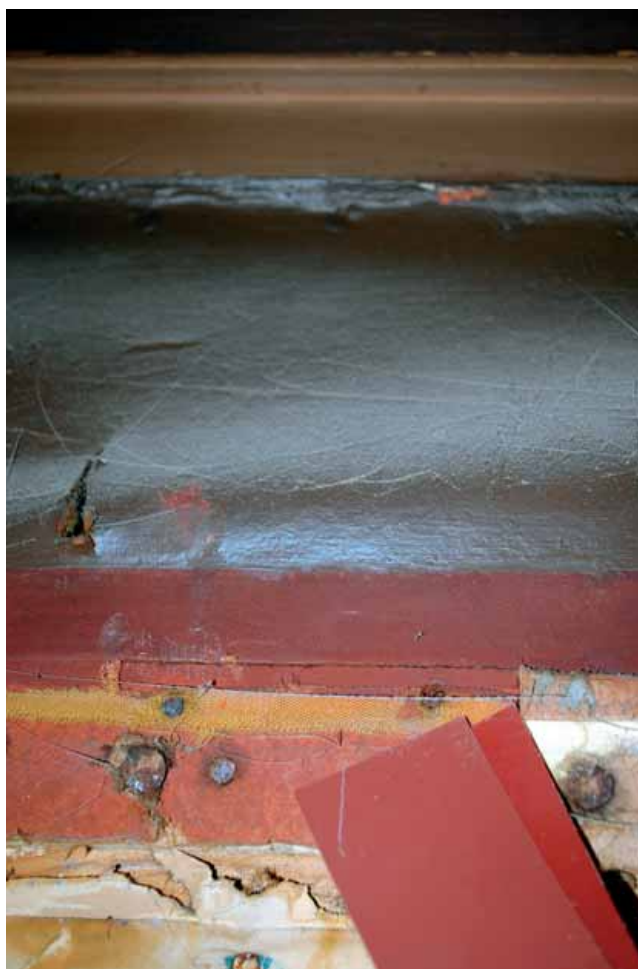
*Värimääritystä NCS-viuhkalla*

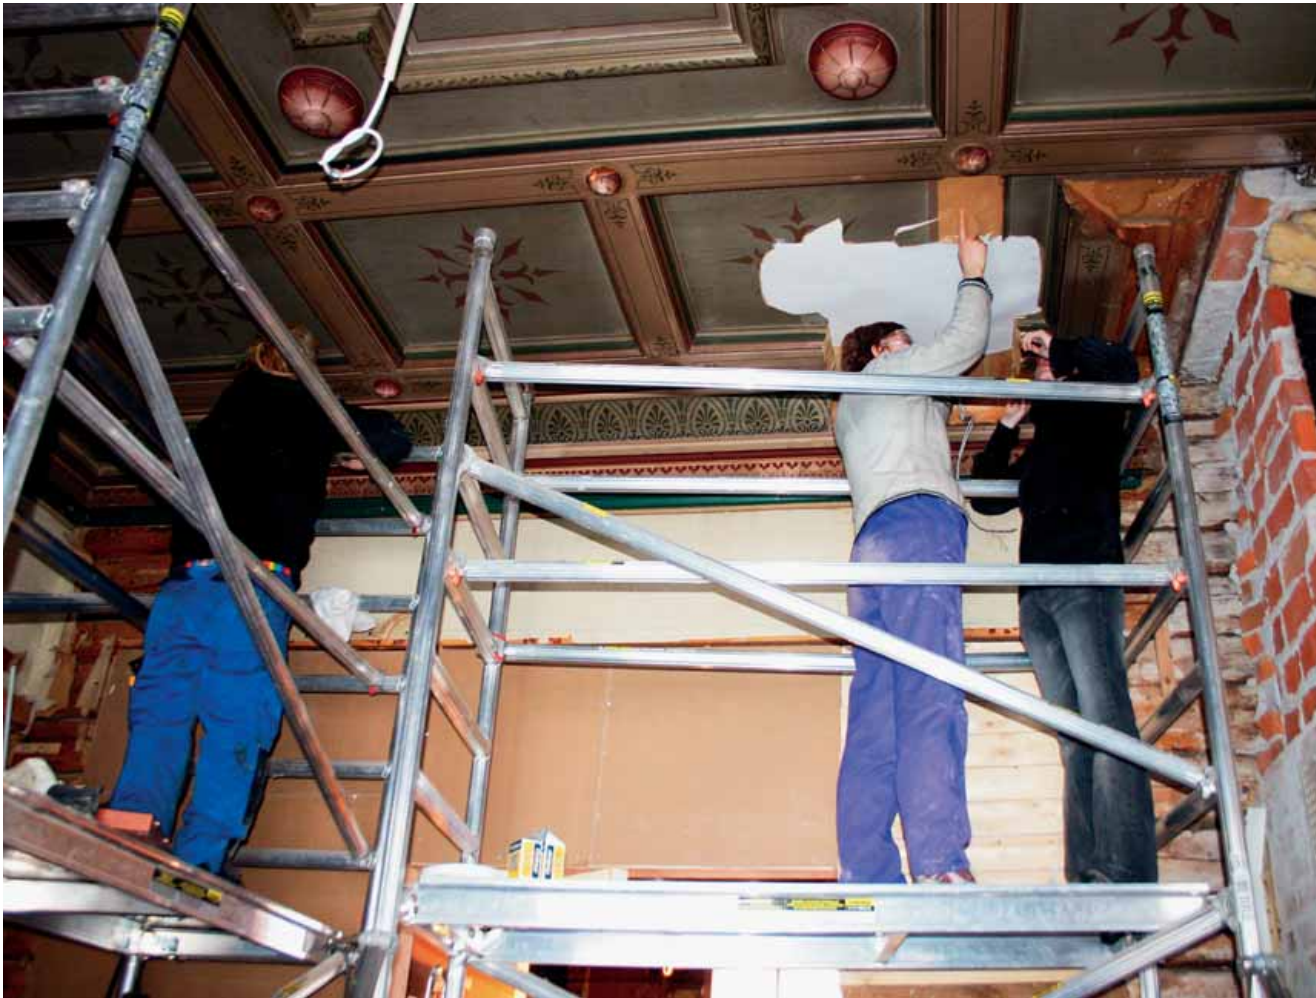
*Opiskelijat asettavat paikkapalaa katon ja alkuperäisen pinkopahvin väliin*

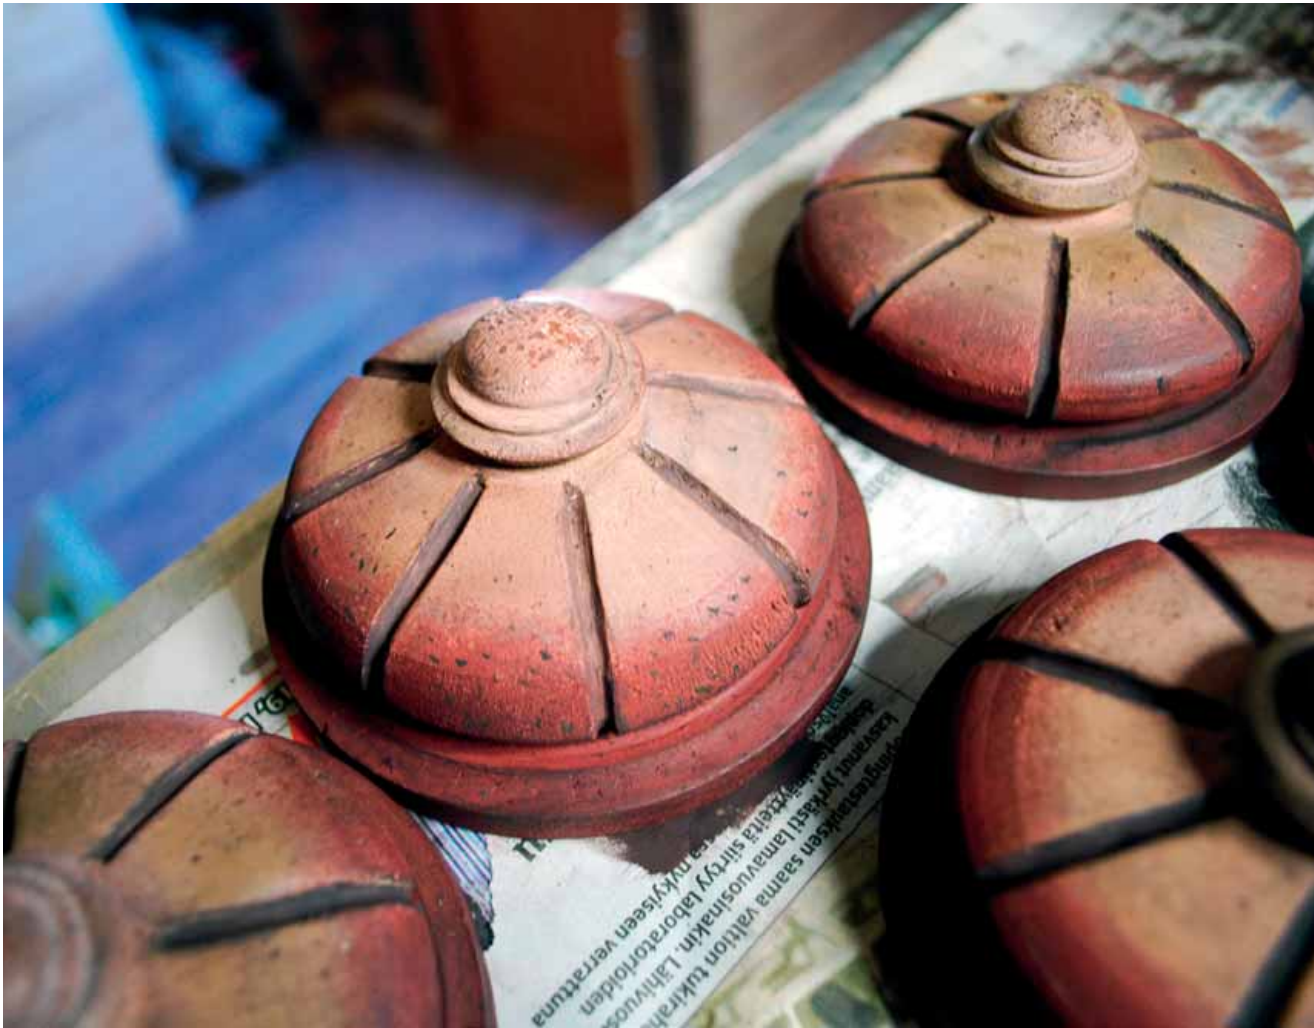
...ja patinoitiin vastaamaan alkuperäistä ilmettä

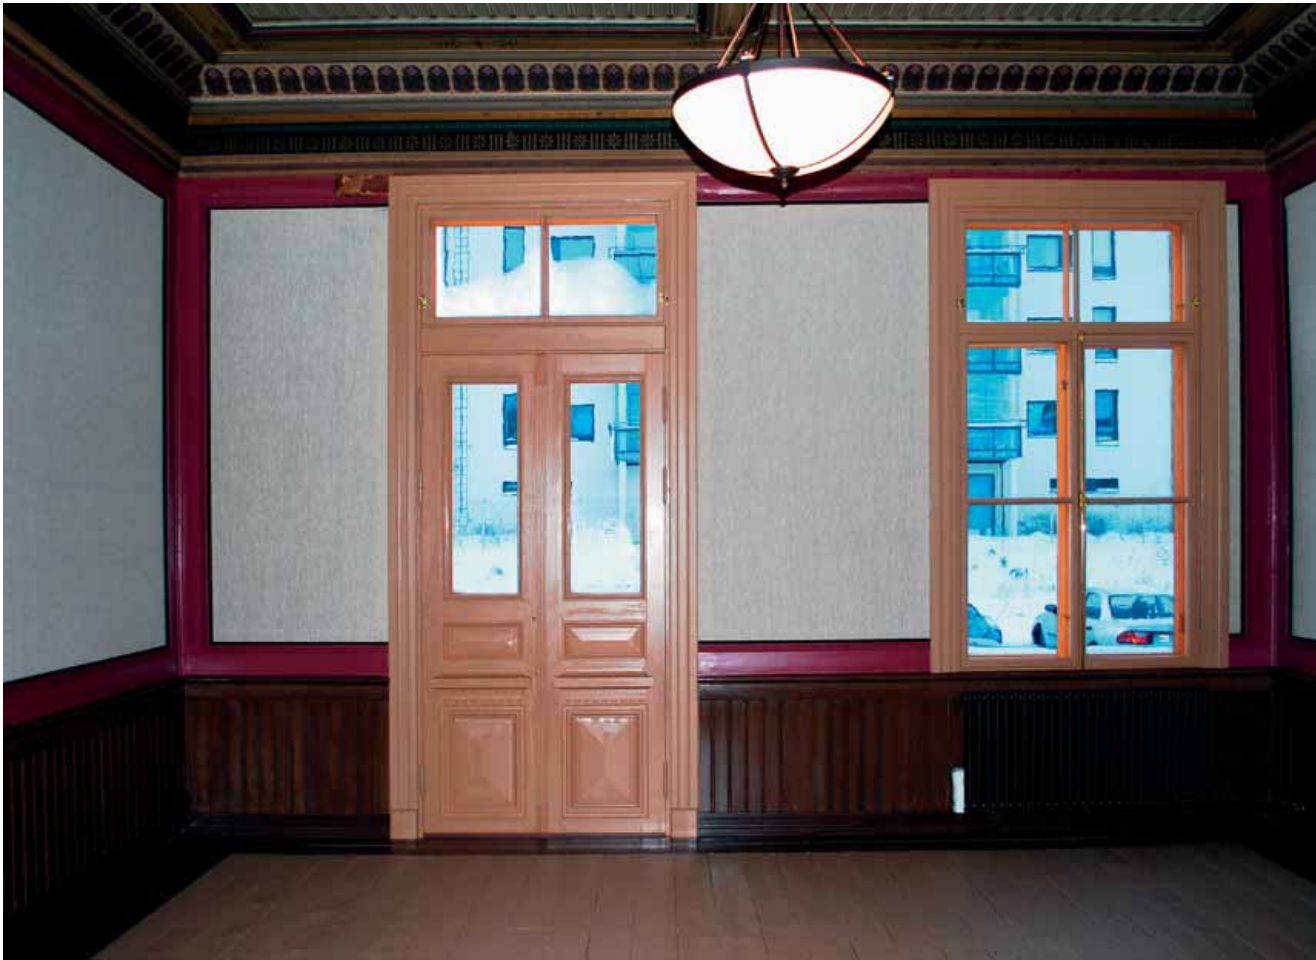
*Keisarillinen odotussali restauroinnin jälkeen*

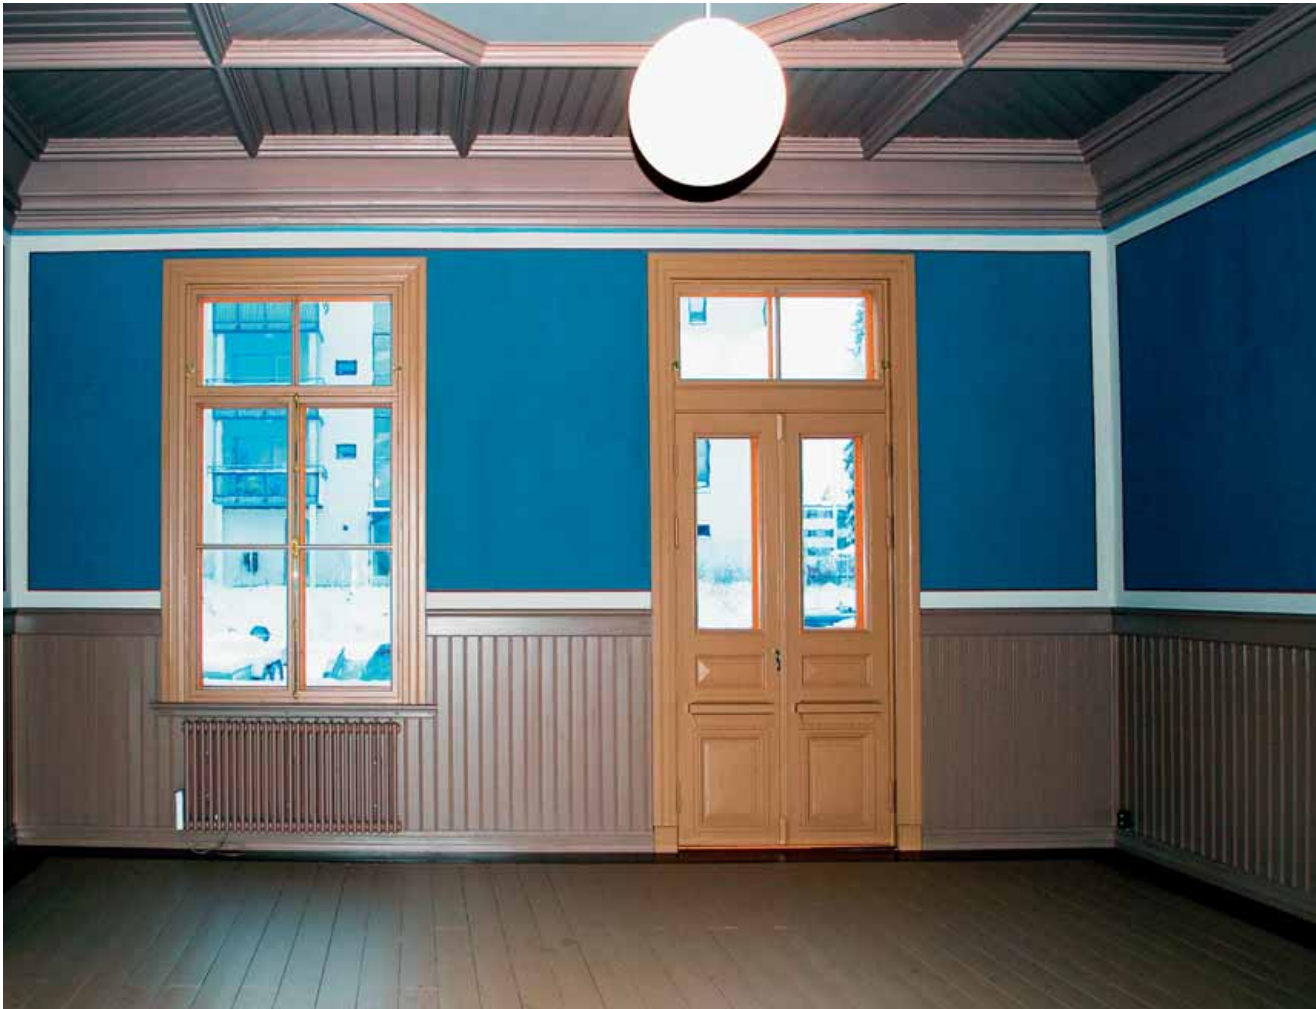
*1. ja 2. luokan odotussali restauroinnin jälkeen*

1. ja 2. luokan odotussalin katon keskikenttä pinkopahvitettiin. Irtoileva maali poistettiin mekaanisesti kaapimella, jonka jälkeen katto tasoitettiin öljysilotteella. Paikkamaalauksen jälkeen paneloinnit maalattiin punertavan sävyisellä öljymaalilla. Esille otetut koristemaalaukset ja historialliset kerrostumat jätettiin näkyviin selkeästi rajattuina alueina. Seinät pinkopahvitettiin ja pohjamaalattiin öljymaalilla. Keskikenttä maalattiin himmeällä, vaaleanharmaalla öljymaalilla, samoin kuin musta raita. Violetti kehys maalattiin munaöljytemperalla ja kultapronssiset raidat öljymaalilla. Seinien panelointiin valittiin vaalean ruskea öljymaali.

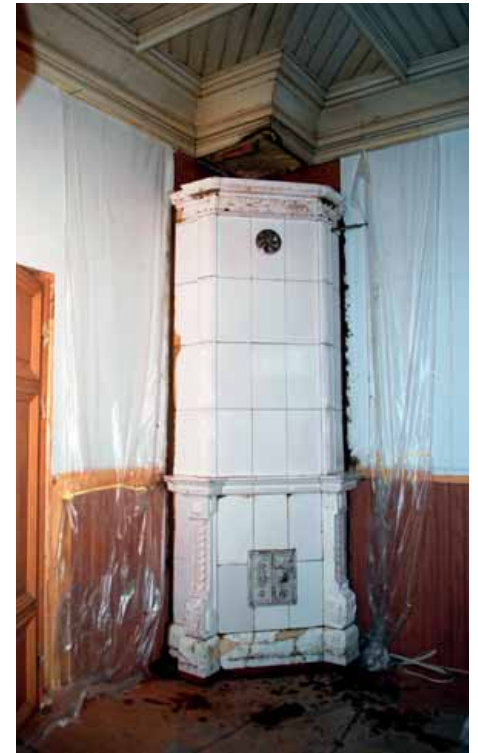
*Mestarinpuolikkaan muuraama kaakeliuuni.  
Opiskelijat käsittelivät saumat vaaleiksi*
