1976 rakennetun ok-talon sisätilojen peruskorjaus

Opinnäytetyö

Syksy 2015

Title of thesis: Interior renovation of a house built in 1976.

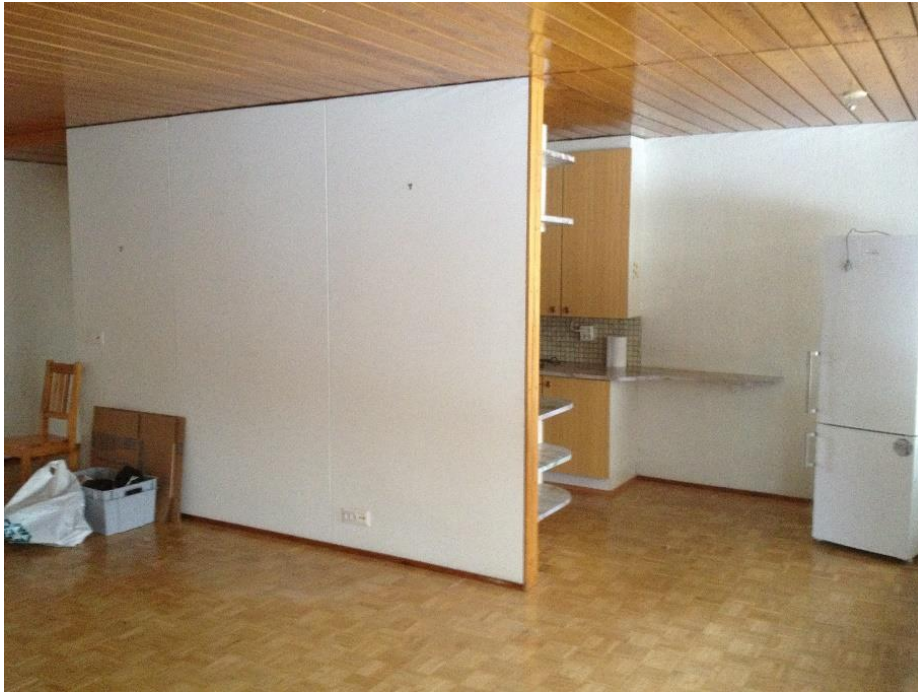
Kuva 2. Keittiö olohuoneesta katsottuna.

Keittiöstä haluttiin myös avarampi, joten kuvassa näkyvä kevyt väliseinä purettiin.

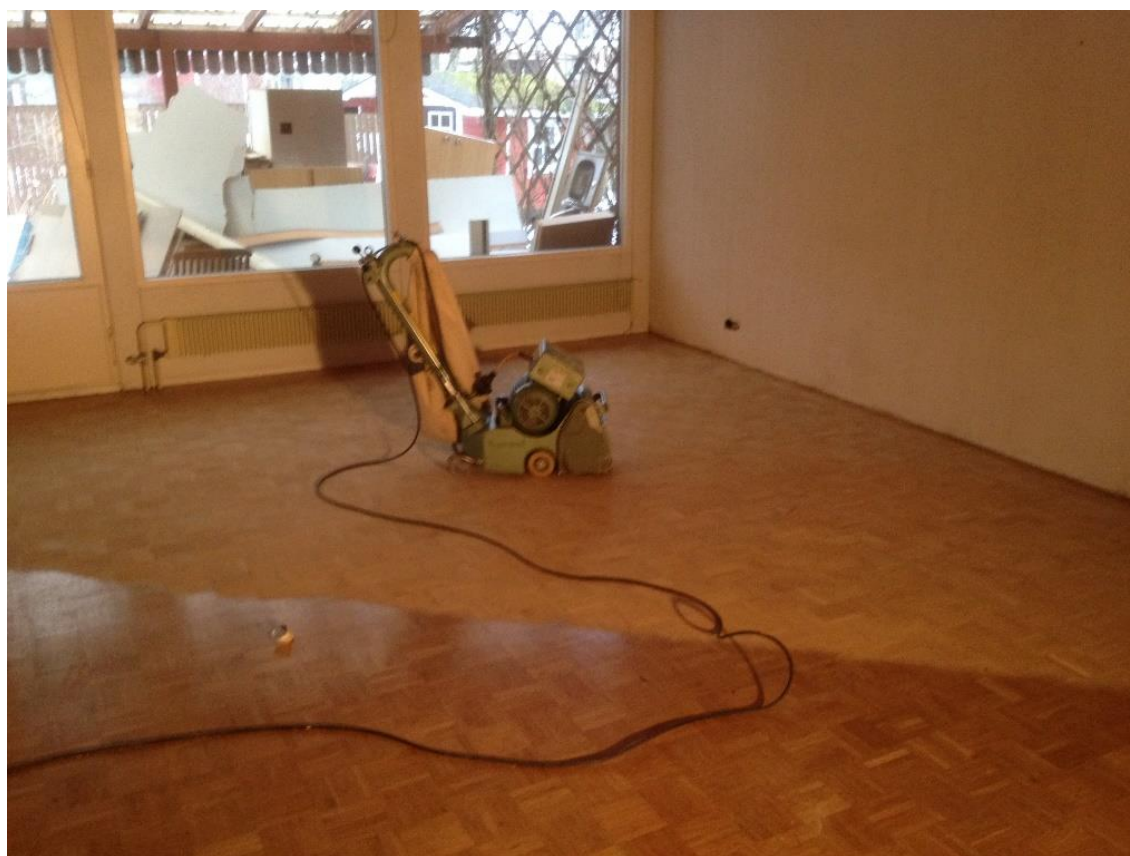
Lattiamateriaalina oli tammimosaiikkiparketti yhdessä olohuoneen kanssa. Keittiön osalta parketti purettiin ja korvattiin laminaatilla. Olohuoneen tammimosaiikki todettiin kiinnitykseltään ja kunnoltaan erittäin hyväksi, joten se päätettiin hioa ja uudelleenlakata. Pölyävänä työvaiheena hionta suoritettiin keittiön purkamisen jälkeen. Hionnan jälkeen lattia suojattiin huolellisesti.

Kuva 4. Tammimosaiikin hionta.

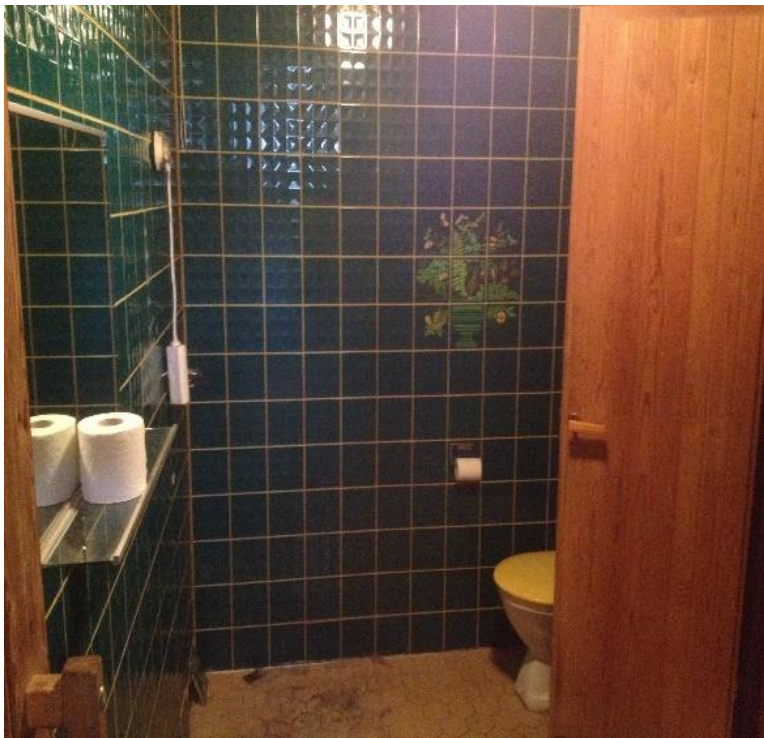
Kuva 7. Näkymä suihkunurkkauksesta.

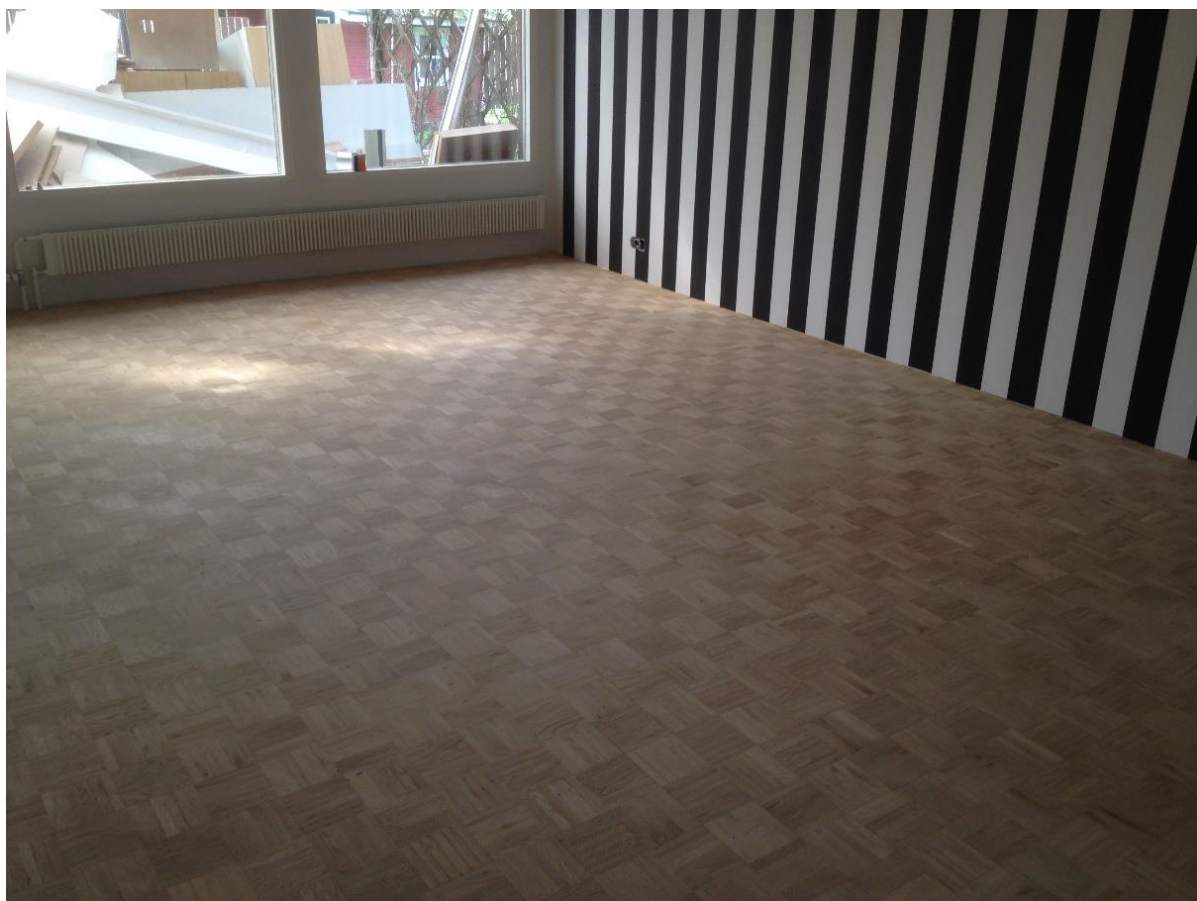
Kuva 14. Hiottu tammimosaiikkiparketti.

Tammimosaiikkiparketti hiottiin lattiahiomakoneella. Koneessa käytettiin nauhahiomapaperia. Hionnassa käytettiin kaikkiaan seitsemää eri hiomapaperin karkeutta, aloitus 25:lla ja lopetus 250:llä. Tämän jälkeen lattian nurkat ja reunat käytiin läpi käsihiomakoneella. Lakkaus suoritettiin telalla. Ensimmäinen kerros lakattiin puolihimmeällä värittömällä, jotta saatiin sävytetylle lakalle tiivis ja tasainen pohja. Sävytettyä lakkaa tuli kolme kerrosta. Kerrosten välissä oli tunnin kuivumisaika. Ohjeiden mukaan lakkapinta saavutti lopullisen kovuutensa noin kahdessa viikossa.

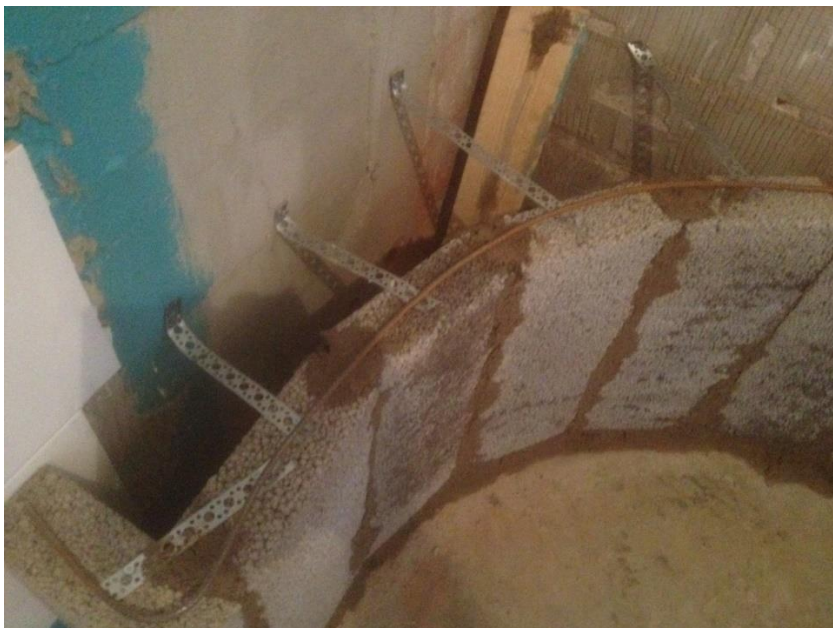
Kuva 19. Ensimmäinen kevytsoraharkkokerros.

Vanhan suihkunurkkauksen seinät olivat kahitiiltä. Siinä ei todettu minkäänlaista kosteutta. Suihkunurkkauksesta rakennettiin puolipyöreä kevytsoraharkoista. Kaaren taakse jäävään tilaan järjestettiin tuuletus poraamalla takana olevaan savuhormiin 2 kappaletta 50 mm reikää. Korvausilma tilaan järjestettiin seinän takana olevasta huoneesta, poraamalla 100 mm reikä tilaan ja asentamalla korvausilmaventtiili. Tila tuulettuu myös yläkautta.

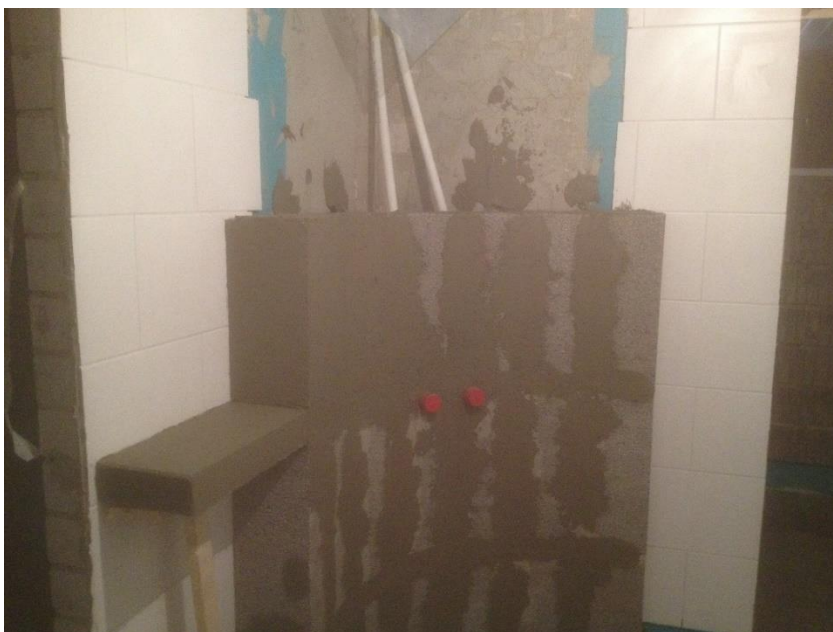
Kuva 20. Uusi suihkunurkkaus, hanakulmarasiat asennettuna.

Harkot muurattiin yhteen saneerauslaastilla ja jokaiseen saumaan asennettiin 6 mm paksu harjateräs. Jokainen harkko kiinnitettiin seinään reikävanteella, lähinnä ne toimivat muurauksenvaiheessa harkkojen tukina.

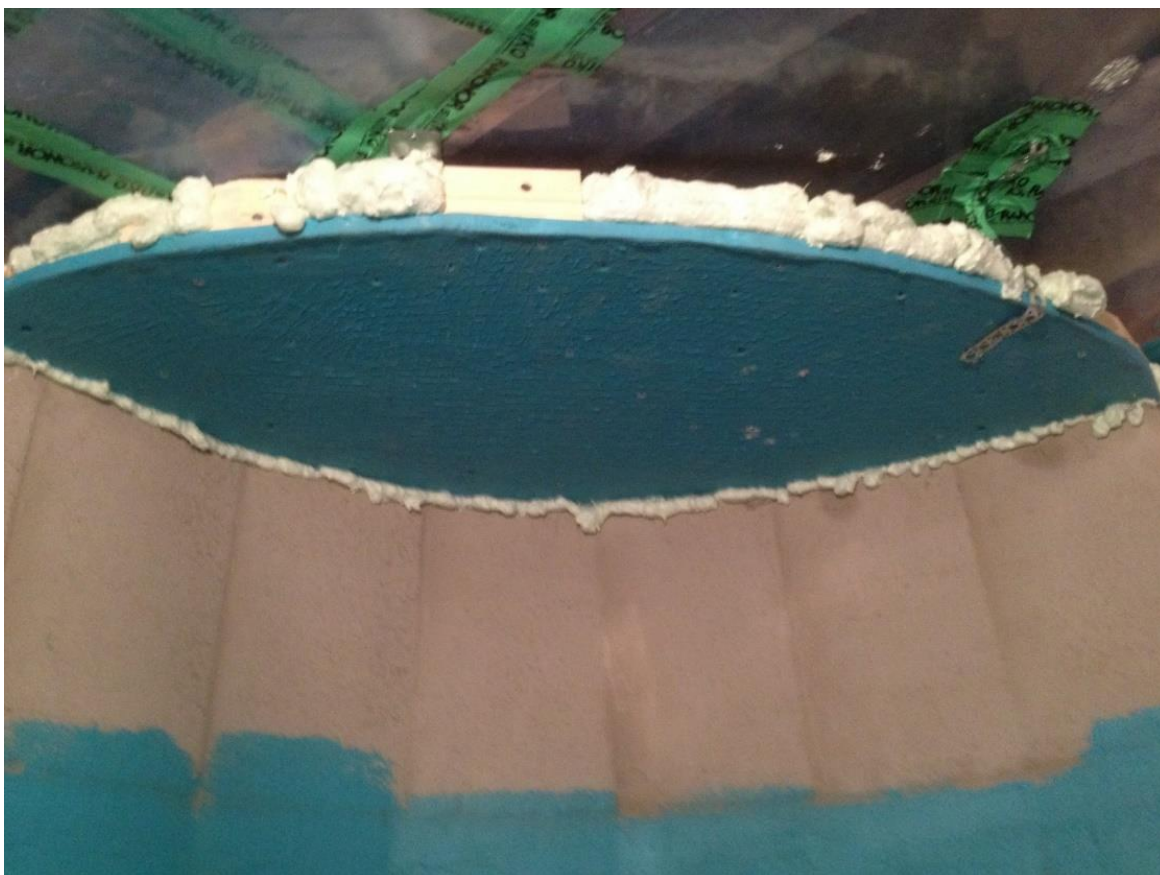
Kuva 21. Uuden suihkunurkkauksen katto.

Suihkunurkkauksen katto tehtiin erikoiskovasta kipsilevystä. Levy vesieristettiin ja vahvistettiin kankaalla koko alalta. Levyn päälle asennettiin ristiinlaudoitus, johon katto saatiin kiinnitettyä tukevasti, lisäksi levy saatiin myös kattoruoteisiin kiinni. Harkkoihin levy liimattiin kiinni uretaanivaahdolla. Suihkunurkkauksen katto pinnoitettiin samalla mustalla kivellä kuin suihkunurkkaus.

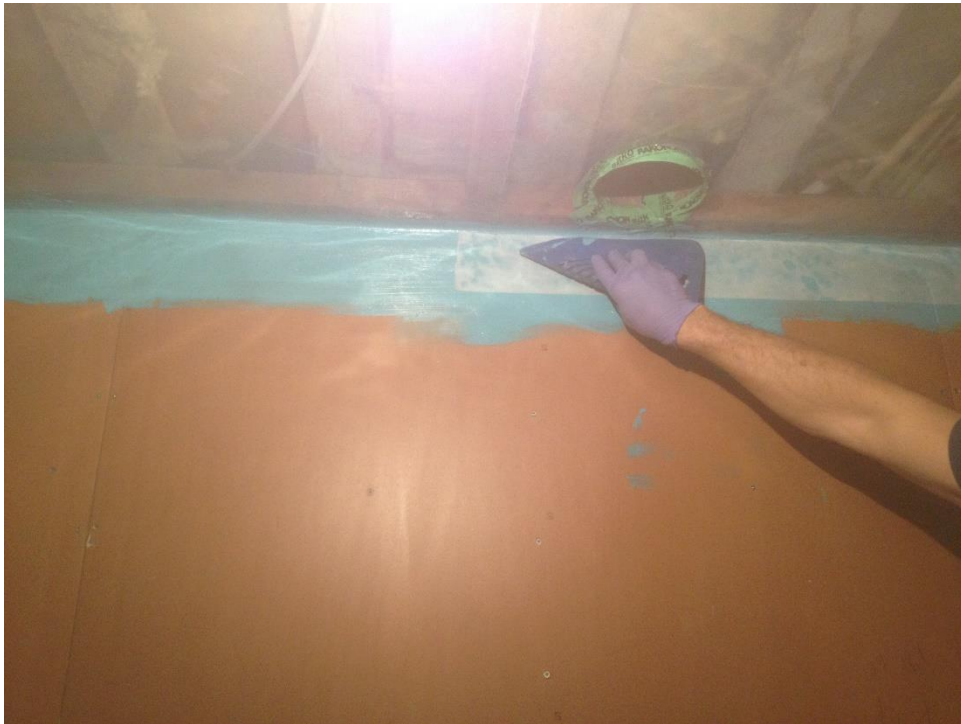
Kuva 22. Katon höyrynsulkumuovin laminointi vesieristeeseen.

Vesieristys, laattojen kiinnitys ja saumaus sekä nurkkien tiivistys, tehtiin työhön sertifioituilla tuotteilla. Vesieristysten teki sertifikaatin omaava asentaja. Käytettäessä saman tuoteperheen tuotteita, saadaan varmuus erikerrosten yhteensopivuudesta ja toimivuudesta. Ennen vesieristysten asentamista pinnat hiottiin sileiksi ja imuroitiin huolellisesti. Betonilattiaan levitettiin primeri 1:1 vedellä ohennettuna ja seiniin ohentamaton. Primerin kuivumisaika on vähintään 1 tunti. Ensin vesieristettiin seinäpinnat lattianrajasta ylöspäin. Lattian primerointi ja vedeneriste asennettiin vasta seinien laatoituksen saumaamisen jälkeen, koska vesieriste ei kestä mekaanista rasitusta. Ensin kaikkiin saumoihin ja läpivienteihin laminoitiin vahvikekangas vedeneristysmassalla, vahvikekangas vahvistaa saumakohtissa vedeneristyskalvoa ja ehkäisee kalvon repeämistä mahdollisissa rakenteiden elämisestä johtuvista liikkeistä. Seuraavaksi koko seinäalalle levitettiin kerros massaa. Ensimmäisen kerroksen kuivumisaika on noin 2 tuntia, käytössä oleva massa muuttaa väriä kuivuttua, joten kuivumisen voi tarkistaa myös aistinvaraisesti. Toisen, viimeisen, kerroksen jälkeen kuivumisaika on vähintään 6 tuntia. Massan kuivuttua kerrospaksuus mitattiin ottamalla koepala pienimmässä kosteusrasituksessa olevasta paikasta ja mitattiin työntömitalla. Kerroksen todettiin olevan riittävän paksu. Valmistajan mukaan seinissä paksuuden tulisi olla vähintään 0,4 mm, lattiassa 0,5 mm ja lattiakaivon ympärillä 1,2. Lattiakaivon kohdalla käytettiin itseliimautuvaa butyyli-laippaa, muilta osin massan levitys lattiaan suoritettiin seinän tavoin. Myös kattoon asennettu uusi höyrynsulkumuovi laminoitiin vedeneristysmassalla seiniin yläreunasta. Näin saatiin vesieristyksestä yhtenäinen, eikä kosteus pääse rakenteisiin. Vesieristys ja makuuhuoneiden seinien maalaus tehtiin samana päivänä. Kun vesieristekerros kuivui, maalattiin makuuhuoneiden seiniä ja päinvastoin. Näin ei jäänyt turhaa odotusaikaa.

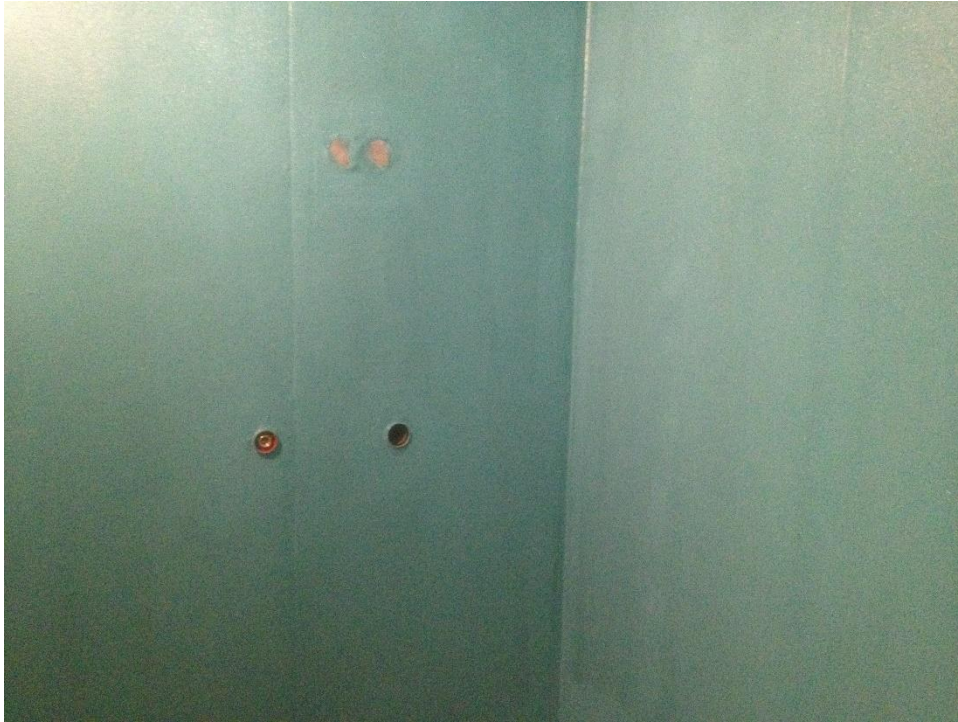
Kuva 23. Ensimmäinen vesieristekerros levitetty.

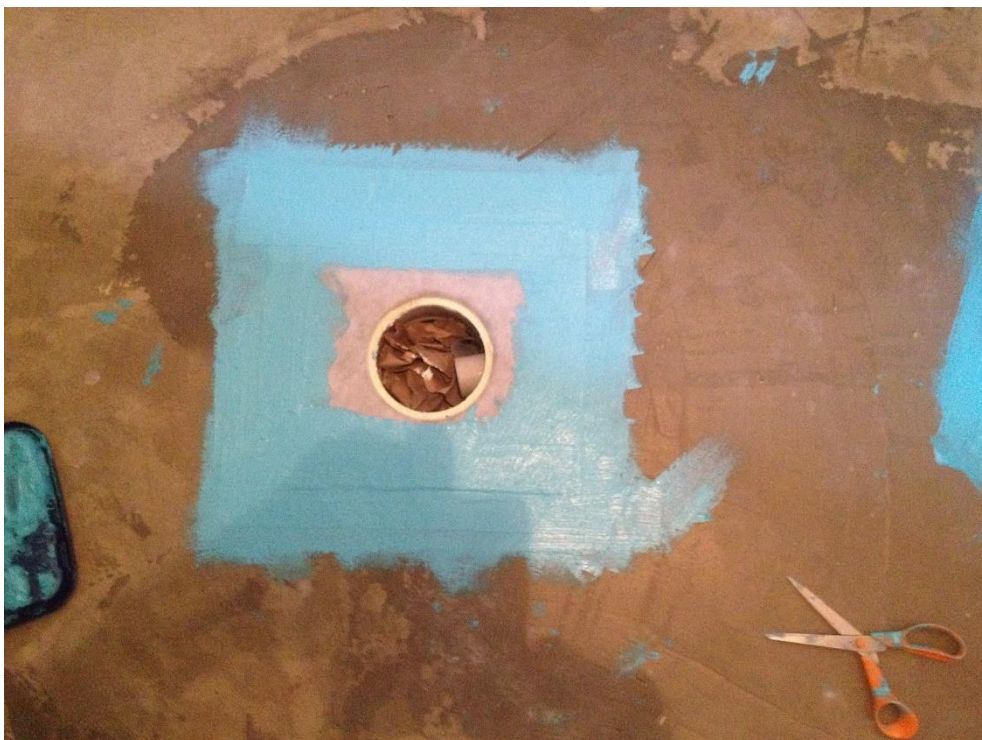
Kuva 24. Kaivon butyylilaippa laminoituna vesieristeeseen.

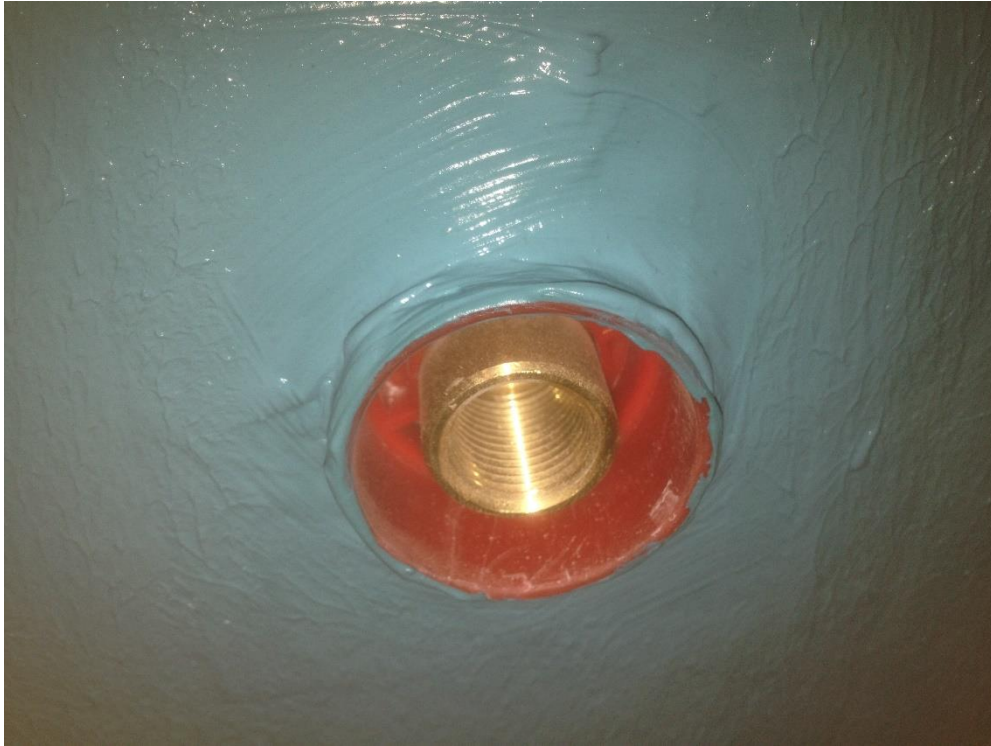
Kuva 25. Vesieristetty hanakulmarasia.

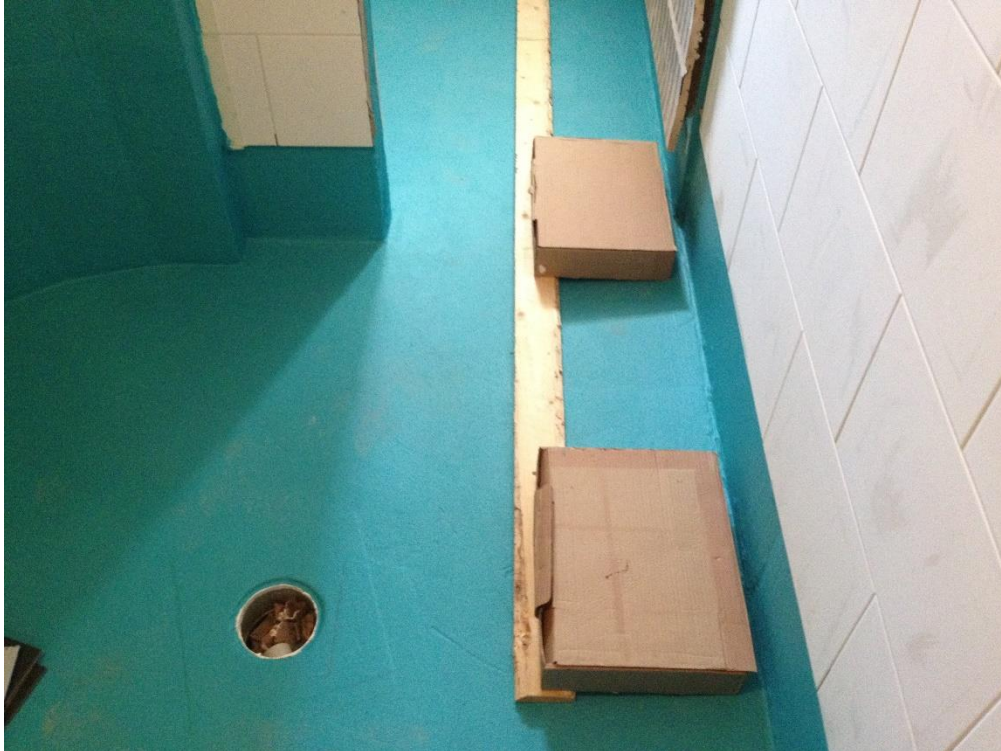
Kuva 26. Vesieristetty lattia, laatoituksen linjalauta.

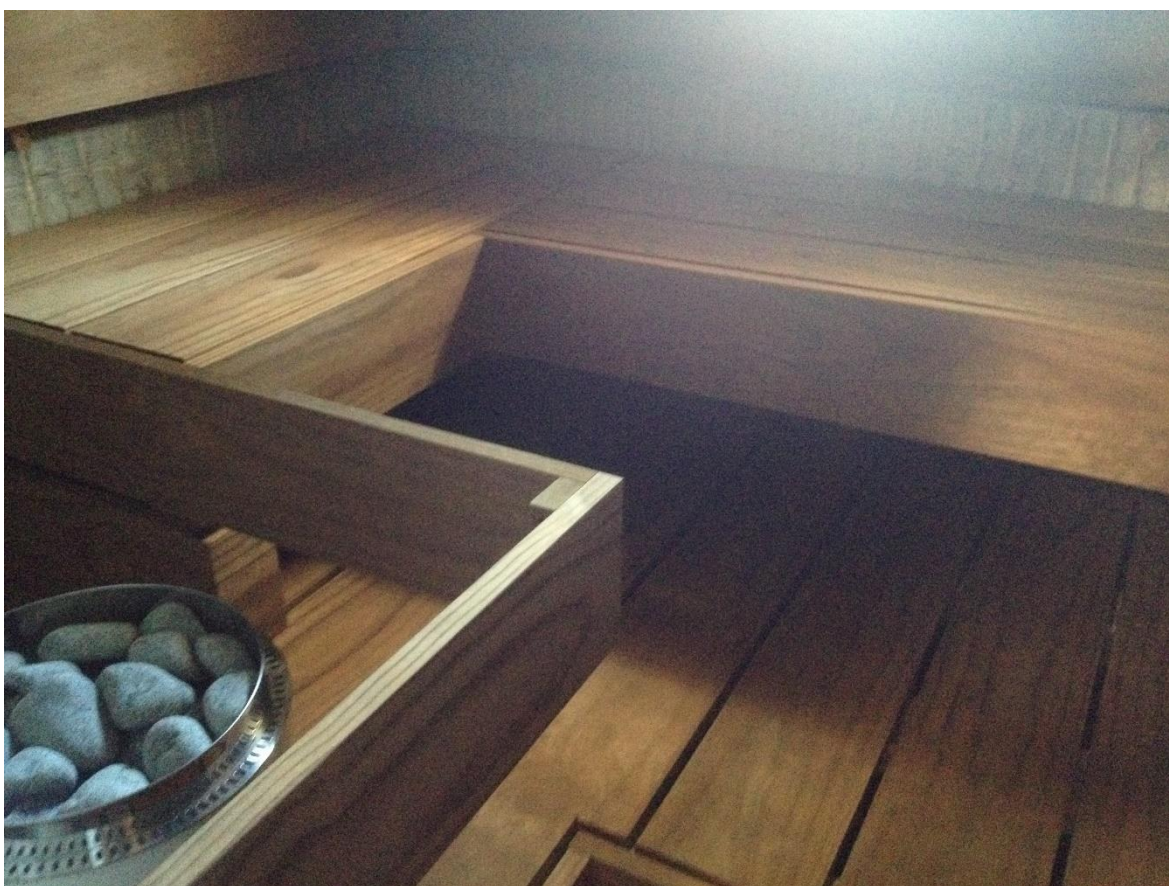
Kuva 35. Valmis sauna.

Saunan lattian virheellinen kaato korjattiin ja vedet johdetaan pesuhuoneen lattiakaivoon. Lattia vesieristettiin ja laatoitettiin samalla klinkkerillä kuin pesuhuonekin. Laudemateriaaliksi valittiin 24 x 188 uunikuivattu Radiatamänty ja kiukaaksi valkoinen sähkölämmitteinen pöttökiuas. Vanha savuhormi toimii poistoilmakanavana, lattiasta nousee korvausilmaputki ja tuuletusikkuna toimii poistoilmakanavana. Myös saunan oven alta tulee korvausilmaa. Valaistuksena on valokuitu viidellä valopisteellä, jotka on asennettu alimmaiseen paneeliin lauteiden alle.
