JYVÄSKYLÄN POSTITERMINAALIN SÄHKÖDOKUMENTOINTI

Postin terminaalin sähködokumentointi Raitolampi Markus

JYVÄSKYLÄN POSTITERMINAALI

SÄHKÖJÄRJESTELMÄN PERUSKORJAUSESITYS

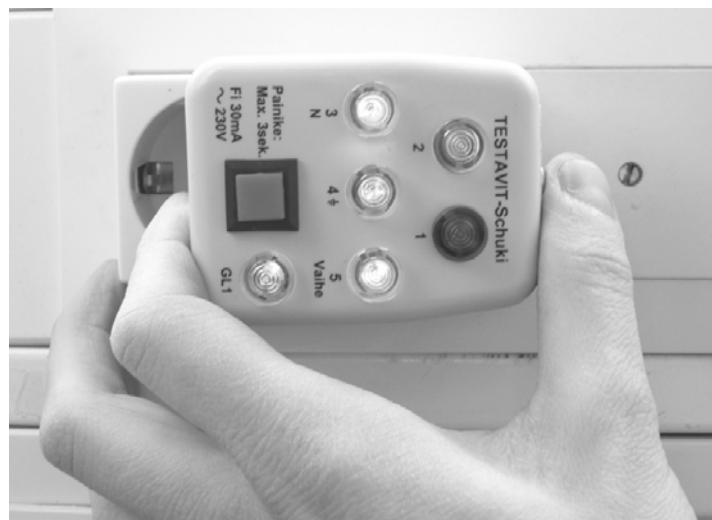
Tämän jälkeen piti tutkia ryhmäkeskusten varokelähdöt, siis mikä varoke syötti mitään. Varoke ruuvattiin auki ja tarkistettiin katkesiko virran syöttö pistorasiaan tai valaisimeen, kuten vanhojen dokumenttien perusteella piti tapahtua. Pistorasioiden virran syötön katkeaminen tutkittiin tätä varten kehitetyllä pistorasiakoestimella (Testavit-Schuki). Koestin työnnettiin pistorasiaan, ja merkkivalojen syttyminen kertoi, että rasiaan tuli virtaa. Merkkivalojen oikeanlaisesta yhdistelmästä saatiin vielä tietää pistorasian olevan oikein kytketty. (ks. kuva 1 s.9)

(Kuva 1) Pistorasioiden testaus Testavit-Shuki koestimella. Merkkivalojen syttyminen kertoo, että pistorasiaan tulee virta. Valojen tietty yhdistelmä kertoo kytkentöjen olevan oikein.
