1960-LUVUN PIENTALON KUNTOTARKASTUS JA KORJAUSSUUNNITELMA

Opinnäytetyö
2/2016

KUNTOTARKASTUS

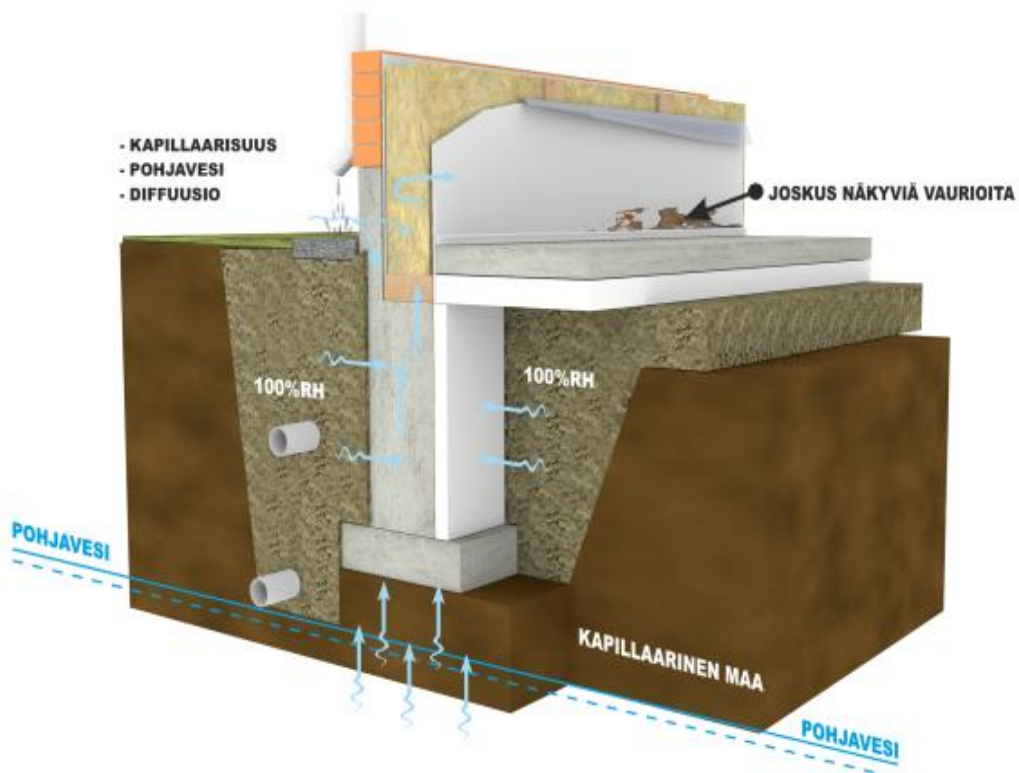
Valesokkelirakenteet peittävät usein taakseen merkittäviä kosteusvaurioita. Puisen alajuoksun sijaitessa vasten betonista sokkeliä maanpinnan alapuolella pääsee vesi kapillaarisesti nousemaan alajuoksuun, jolloin kosteus alkaa lahottaa alajuoksua. Valesokkelirakenteesta on havainnollistavana esimerkkinä kuva 1. (SPU-eristeet 2015, 27–28.)

Kuva 1. Valesokkelirakenne. (Rakennustaito 2015)

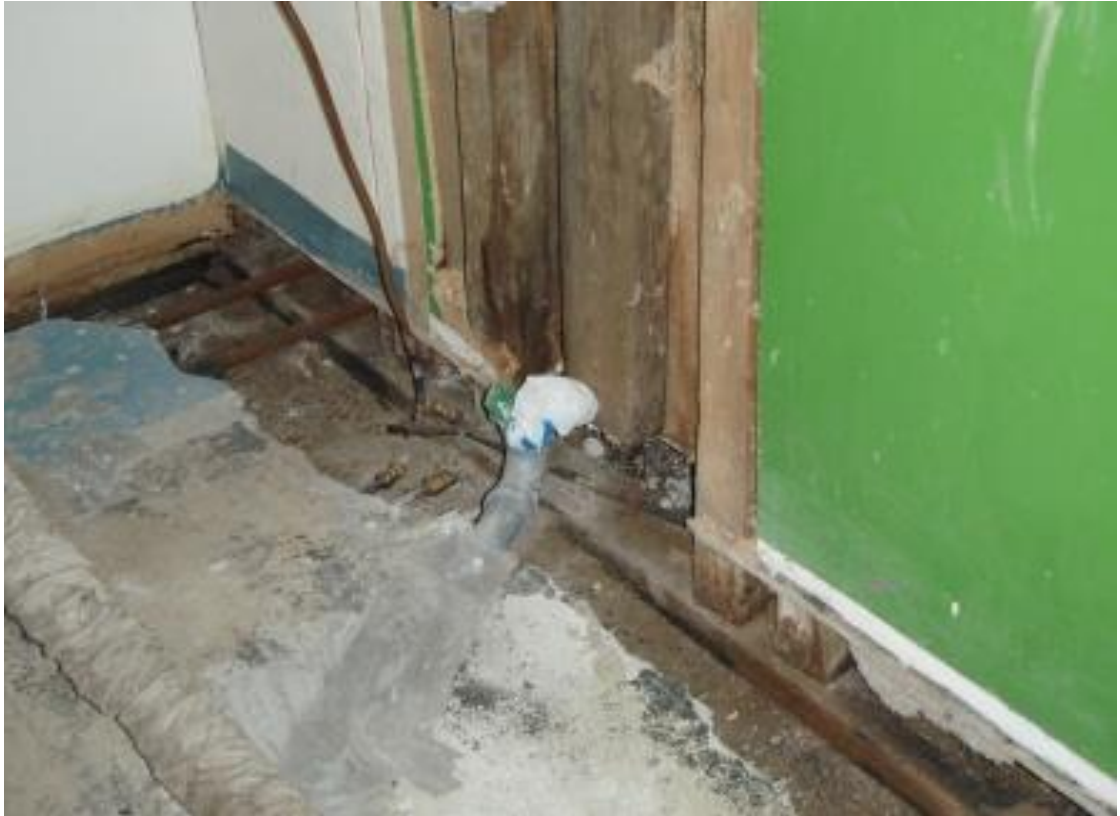
Kaksoislaattaperustuksien välissä sijaitsevaan eristeeseen pääsee kapillaarisesti nousemaan kosteutta, joka ei pääse kuivumaan johtuen ylemmän laatan alla olevasta muovista. Vaurioista on havainnollistavana esimerkkinä kuva 2. (SPU-eristeet 2015, 27–28.)

Kuva 2. Kaksoisbetonilaatan kosteusvaurio. (Ympäristöministeriö 2015)

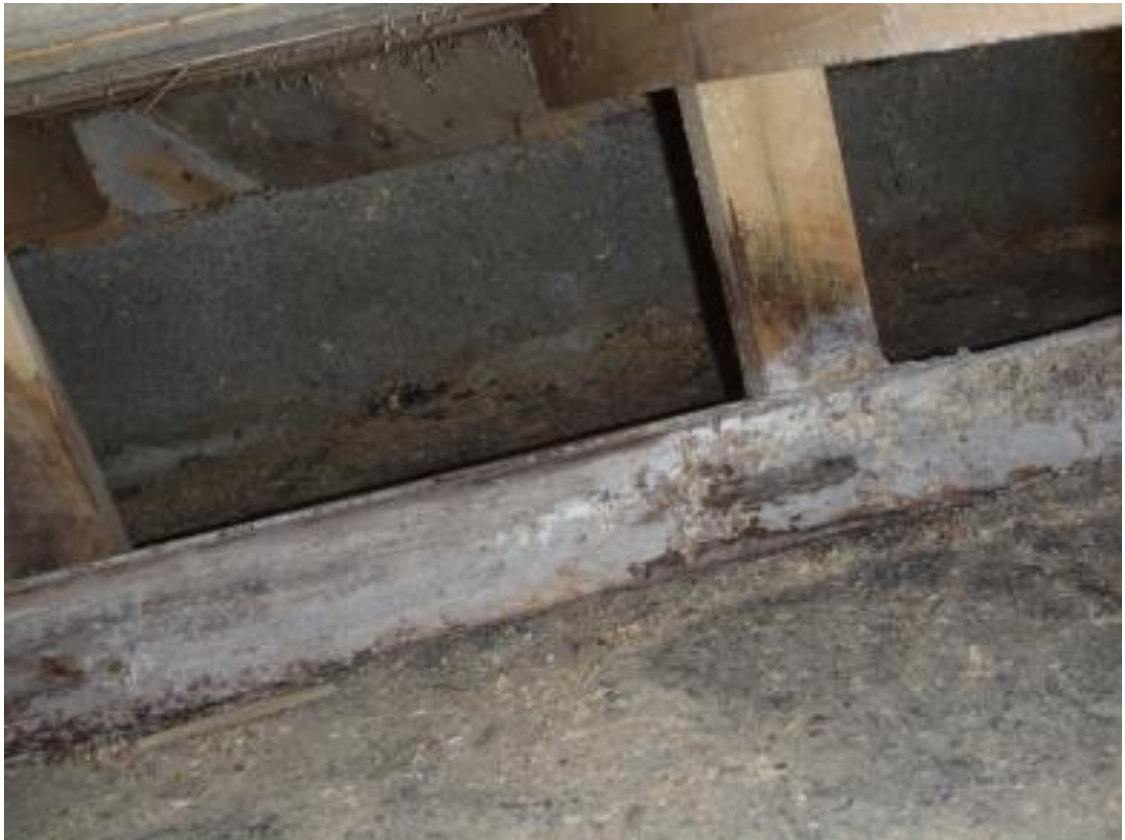
Vesi pääsee nousemaan kapillaarisesti maanvaraisen laatan yläpintaan, jossa sijaitsee betonilaattaa vasten koolatut lattiarakenteet sekä eristeet. Rakenne ei pääse kuivumaan ylöspäin johtuen päällä sijaitsevasta muovista. Vaurioista on havainnollistavana esimerkkinä kuva 3. (SPU-eristeet 2015, 27–28.)

Kuva 3. Maanvaraisen laatan lattiakoolauksen kosteusvaurio.(Ympäristöministeriö 2015)

Alapohjaremonttien yhteydessä on syytä kiinnittää huomiota valesokkelirakenteeseen, salaojituksiin, alapohjan eristeiden kuntoon ja alapohjan routaeristykseen. (SPU-eristeet 2015, 27–28; Ympäristöministeriö 2015.)

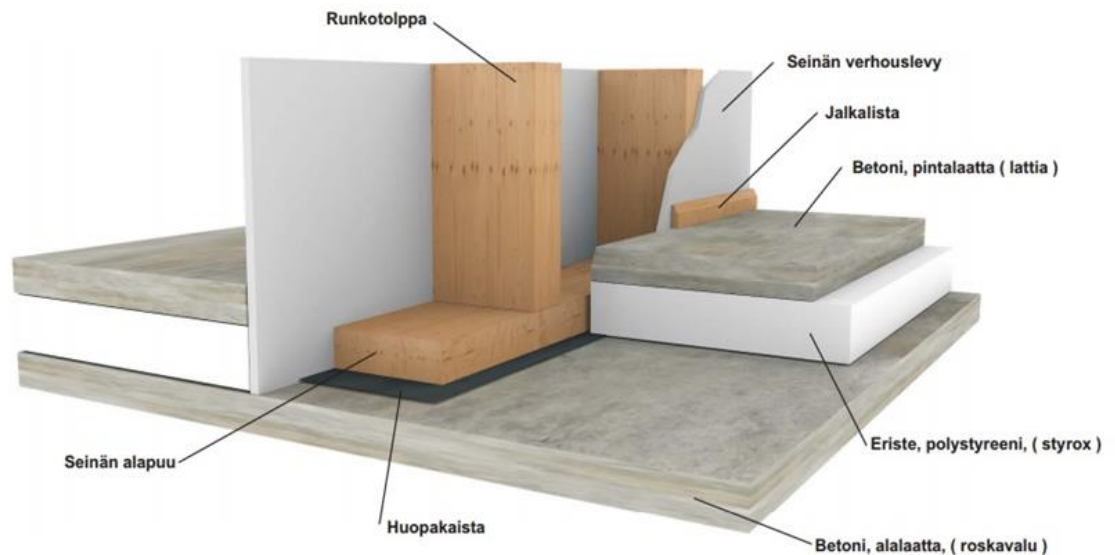
Kaksoisbetonilaattaperustuksien väliseinät rakennettiin lähtemään suoraan alemman laatan päältä ilman bitumikaistaa. Tällöin maasta kapillaarisesti nouseva vesi pääsee suoraan kosketuksiin väliseinän alajuoksun kanssa. Rakenteessa nouseva vesi näkyy väliseinässä kupruilevana tai hilseilevänä maalina. Väliseinärakenteesta on havainnollistavana esimerkkinä kuva 4. (Ympäristöministeriö 2015.)

Kuva 4. Väliseinärakenne, alajuoksu laattaa vasten. (Ympäristöministeriö 2012)

Lattiarakenteiden, seinä- ja sisäkattopintojen remontin yhteydessä on syytä kiinnittää huomiota väliseinien alajuoksujen kuntoon, alapohjan eristeiden kuntoon, alapohjan tiiveyteen, seinärakenteiden eristeisiin sekä alapohjan yläpohjan kuntoon. (Ympäristöministeriö 2015.)

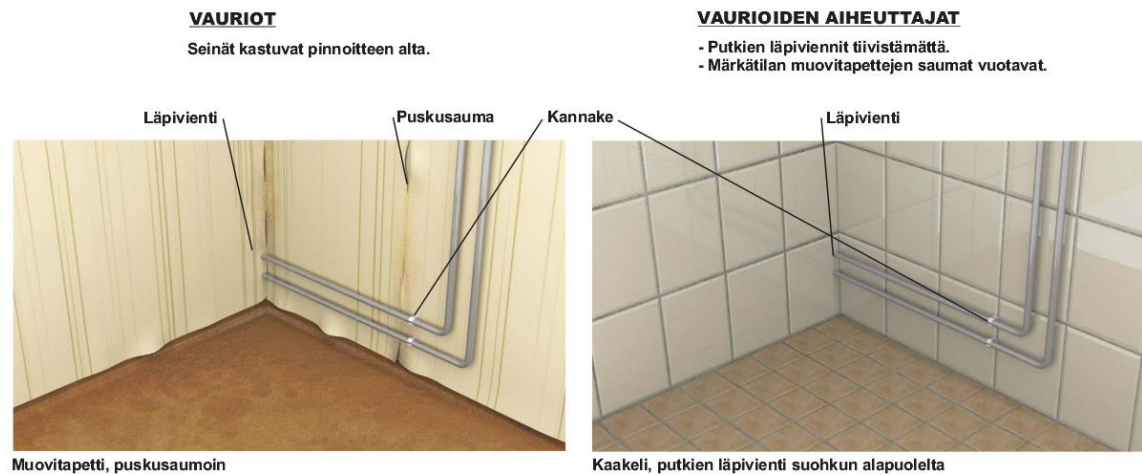
Lattiakaivojen ja lattiapintojen välinen tiiveys voi aiheuttaa kosteusvaurioita lattiapinnan alapuolella sijaitsevilla rakenteilla, jos vesi pääsee muovimaton alla olevaan rakenteeseen. Vaurioista on havainnollistavana esimerkkinä kuva 5. (Ympäristöministeriö 2015.)

60-luvun märkätilojen väliseinät rakennettiin pääasiassa bituliitti- ja vanerilevyistä eikä veden eristystä ei tehty. Kosteuden päästyä seinäpinnoitteen alle rakenne on vailla mitään suojaa vedeneristykseen puuttuessa. Tällaisten märkätilojen väliseinärakenteet ovat hyvin vaurioherkkiä. (SPU-eristeet 2015, 25.)

Kuva 5. Märkätilan ongelmia. (Ympäristöministeriö 2012)

Saniteettitilojen remontin yhteydessä tulisi kiinnittää huomiota väliseinä-, yläpohja- ja lattiarakenteisiin. Tekniset järjestelmät olisi syytä päivittää nykypäivään, tärkeimpänä toimivaan koneelliseen ilmanvaihtoon. Uusien pintojen alle olisi asennettava toimiva ja varma vedeneristys. (SPU-eristeet 2015, 25; Ympäristöministeriö 2015.)

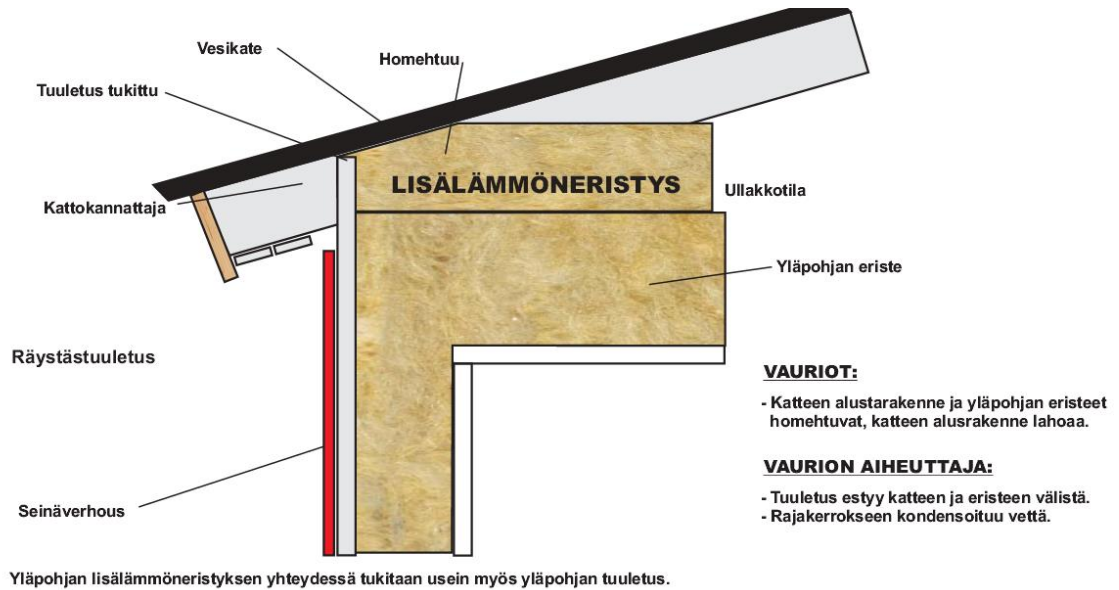
1960-luvun omakotitaloissa yläpohjan tuuletustilasta on tehty ahdas liikkua, joten mahdolliset ongelmat ovat vaikeita havaita. Yleensä ongelmat havaitaankin vasta talon sisäpinoista, jolloin ongelmat yläpohjassa ovat merkittävät. Yläpohjan tuuletus voi myös olla estetty lisälämmöneristeillä, jolloin kondensoitunut vesi eristeessä ei pääse kuivumaan. Yläpohjan lisälämmöneristeen väärästä asennuksesta johtuvasta ongelmasta on havainnollistavana esimerkkinä kuva 6. Kondensoitunut vesi voi aiheuttaa merkittäviä tuhoja rakenteissa. Yläpohjan eristeiden päälle levitettiin muovi pitämään eristeet suojassa

mahdollisten vuotojen takia. Muovin takia eriste ei pääse hengittämään, jolloin mikrobivaurioiden riski on mahdollinen. (SPU-eristeet 2015, 30.)

Kuva 6. Yläpohjan vaurion voi aiheuttaa väärin asennettu lisälämmöneristys. (Ympäristöministeriö 2012)

Vesikatteen uusimisen yhteydessä tulee kiinnittää huomiota yläpohjan riittävään tuuletukseen sekä yläpohjan eristeiden kuntoon. Samalla kannattaa kiinnittää huomiota yläpohjan lisälämmöneristämiseen. Kattoristikoiden kunto tulee tarkastaa sekä mahdollisen lisätuennan tarve kartoittaa. (SPU-eristeet 2015, 30.)

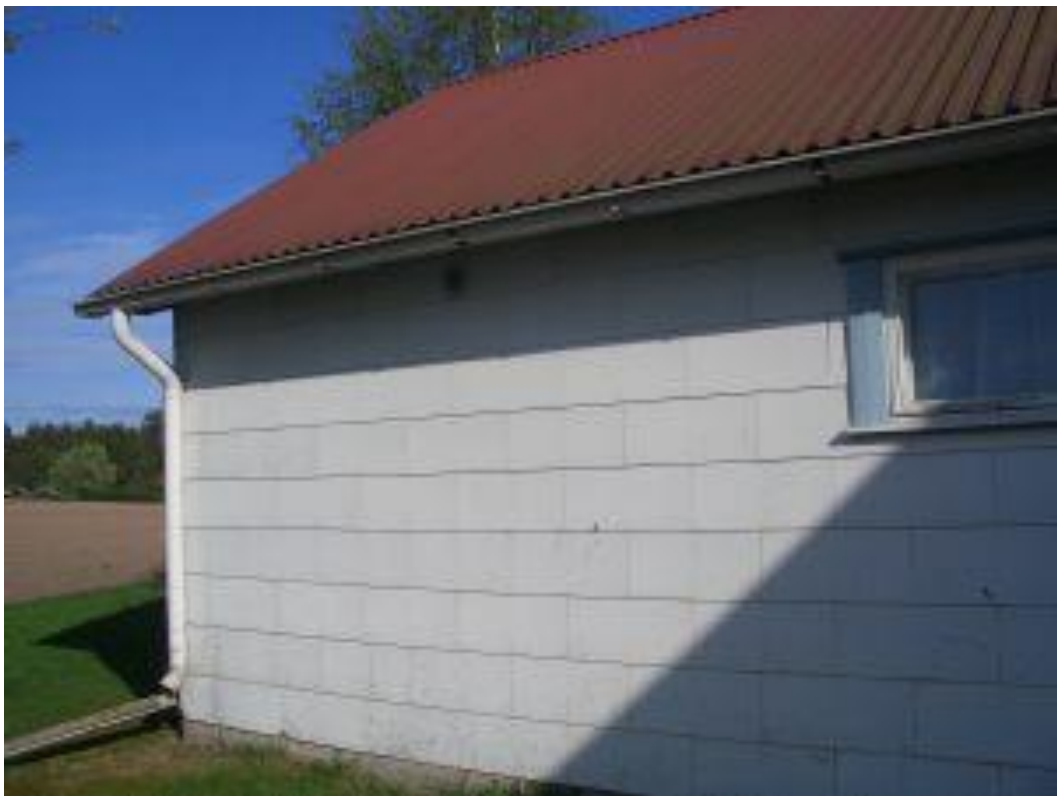
Asbesti oli suuressa suosiossa 1960–1970-luvulla erinomaisen kemiallisen ja mekaanisen kestävyytensä ansiosta. Asbesti on kuitua, jonka avulla materiaaleista saatiin kestäviä ja kevyitä. Asbestia käytettiin 1960-luvulla suurissa määrin uusissa eri rakennusmateriaaleissa. Asbestin keveyden ja kestävyuden ansiosta sitä käytettiin suurissa määrin myös eri julkisivupinnoitteissa. (Hengitysliitto 2016.)

Kuva 7. Mineriitti julkisivu. (Rakennusperintö 2016)

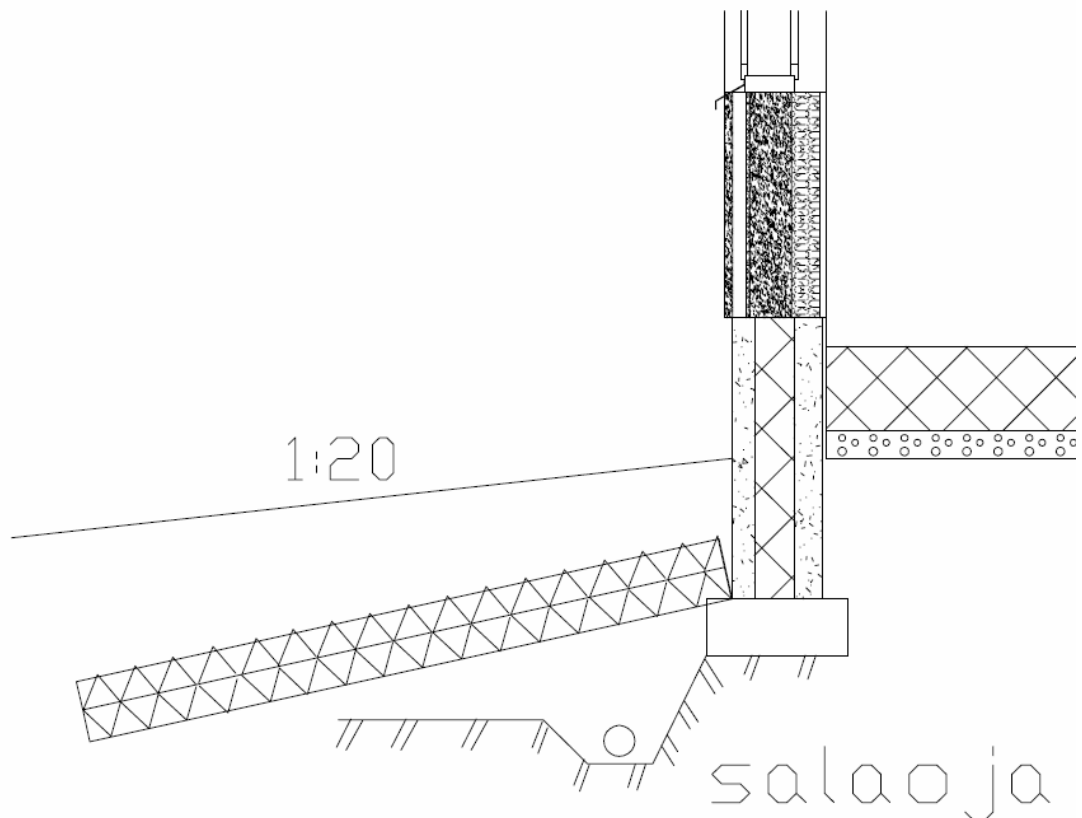
Maanpinnan kaatoihin ei kiinnitetty huomiota, jonka vuoksi talon vierustan kaadot ovat seinärakenteisiin päin. Tästä johtuen sadevedet valuvat suoraan rakenteisiin, mahdollistaen kosteusvaurioita. Perusmaan kosteusoloja ei osattu ottaa huomioon 60-luvulla. Salaojia ei rakennettu, jonka vuoksi perusmaan kosteus pääsi estoitta kosketuksiin perustusten kanssa. Suurin syy väärin kaatoihin on talon painuminen, sillä rakennusvaiheessa talonpohjia ei tehty kunnolla, jolloin talo painuu ajan saatossa. (Ympäristöministeriö 2015.)

Maanpinnan muutostyöt aloitetaan valitsemalla työsuoritukseen oikeat työvarusteet sekä suojaimet. Suunnitelman pohjalta aloitetaan työmaan aikataulutusta sekä laitetaan turvallisuusstekijät kuntoon. Jätteiden käsittelyyn tulee tilata oikeat jätelavat. Työsuoritukseen tulee tilata pieni kaivinkone ahtaiden paikkojen takia. Rakennuksen vierustalla oleva maanpinta tulee muokata rakenteista poispäin viettäväksi. Vähimmäiskaltevuutena tulee pitää 1:20. Kaivinkoneen käytössä tulee ottaa huomioon varovaisuus, jotta seinärakenteet, salaojat tai sadevesijärjestelmät eivät pääse vaurioitumaan. Ohessa maanpinnankaadoille suunnitelmapiirustus.

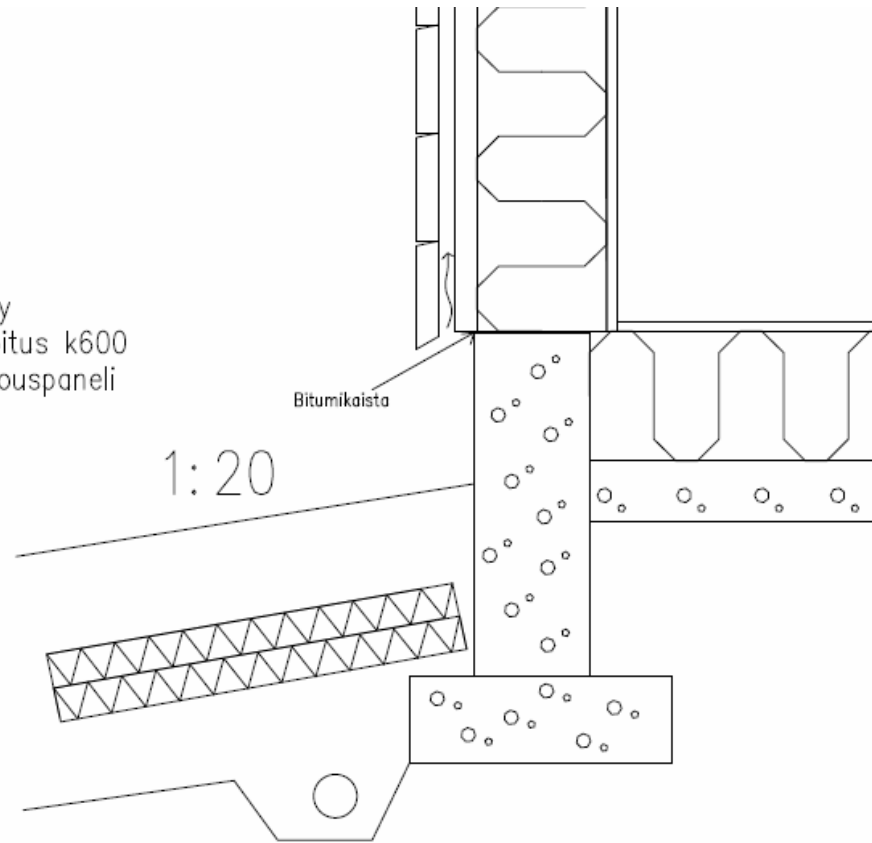
Julkisivu näyttää kohteessa paikoin huonokuntoiselta. Puuverhoiluun ei ole tehty huolto-toimenpiteitä, jonka vuoksi rakenteen kunto on heikentynyt merkittävästi. Julkisivuremontin yhteydessä tulee tarkastaa seinien runkorakenteet. Julkisivun uusimisen yhteydessä rakenne on syytä myös lisälämmöneristää.

25 x 25 mm Pystyrimoitus k600

125 x 25 mm Ulkoverhouspaneli
