## LIITE 2. Lämpökameran mittauspisteet

### LIITE 3. Lämpökamerakuvat

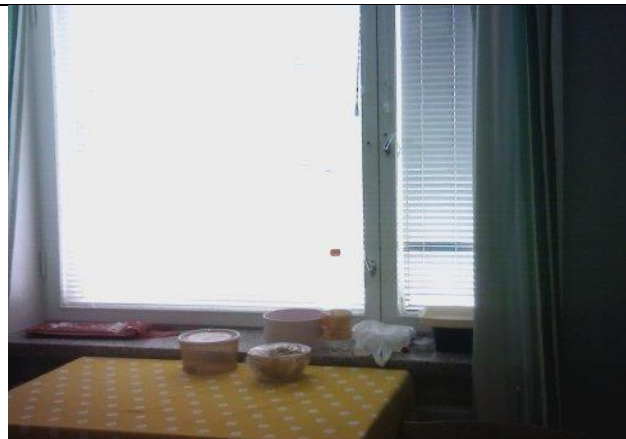
Kuva 5.

Mittauspisteen lämpötila	14.6 °C	Emissiivisyys (Lämpökuvasta)	0.95
Mittausalue maks. lämpötila	50.3 °C	Heijastuva lämpötila (LHei lämpökuvasta)	20.0 °C
Mittausalue min. lämpötila	6.8 °C	Etäisyys (Lämpökuvasta)	3.0 m
Lämpötilaindeksi mitatun alueen minimilämpötilasta	49	Kameratyyppi	FLIR T640
Lämpötilaindeksi mitatusta pistelämpötilasta	79	Kameran sarjanumero	55903051

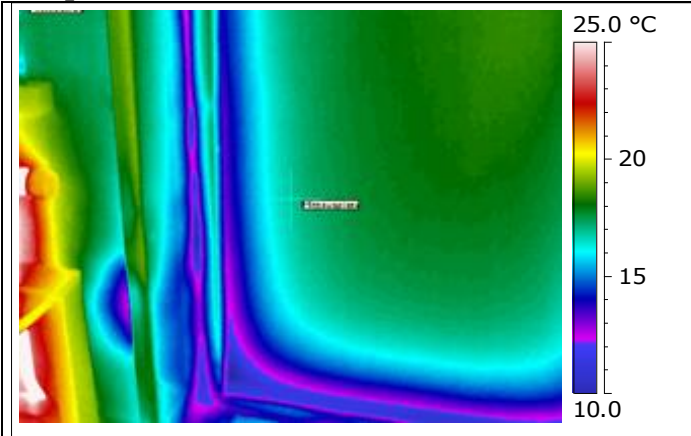
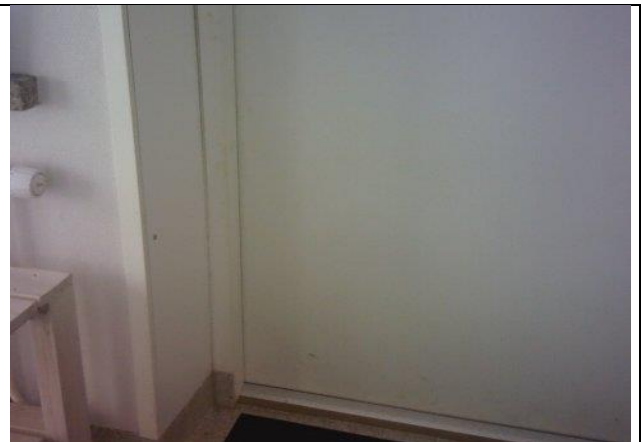
Kuva 7.

Mittauspisteen lämpötila	16.9 °C	Emissiivisyys (Lämpökuvasta)	0.95
Mittausalue maks. lämpötila	48.3 °C	Heijastuva lämpötila (LHei lämpökuvasta)	20.0 °C
Mittausalue min. lämpötila	9.4 °C	Etäisyys (Lämpökuvasta)	3.0 m
Lämpötilaindeksi mitatun alueen minimilämpötilasta	59	Kameratyyppi	FLIR T640
Lämpötilaindeksi mitatusta pistelämpötilasta	88	Kameran sarjanumero	55903051

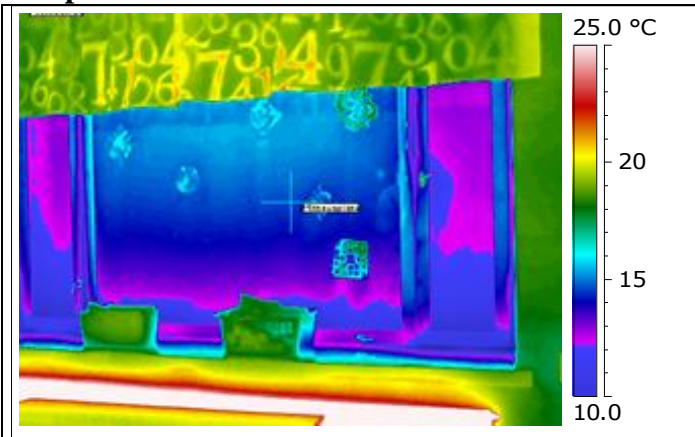
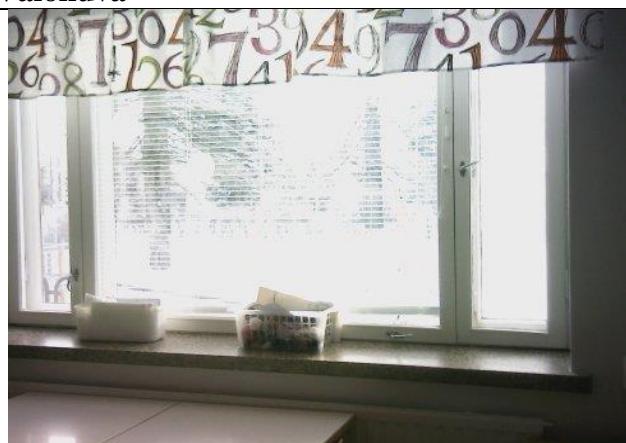
Kuva 8.

Mittauspisteen lämpötila	14.6 °C
Mittausalue maks. lämpötila	44.0 °C
Mittausalue min. lämpötila	4.1 °C
Lämpötilaindeksi mitatun alueen minimilämpötilasta	39
Lämpötilaindeksi mitatusta pistelämpötilasta	79

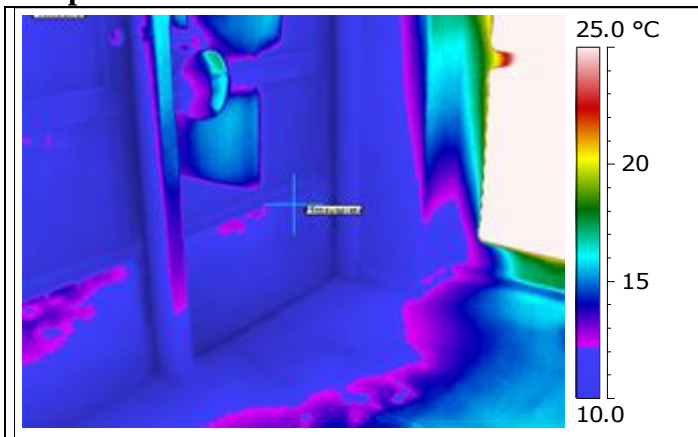
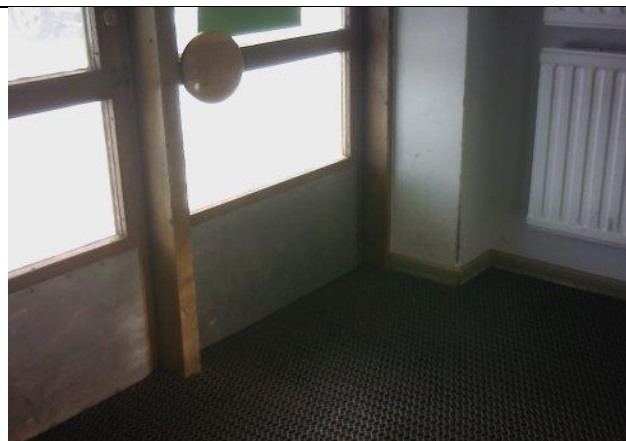
Kuva 9.

Mittauspisteen lämpötila	8.6 °C	Emissiivisyys (Lämpökuvasta)	0.95
Mittausalue maks. lämpötila	45.0 °C	Heijastuva lämpötila (LHei lämpökuvasta)	20.0 °C
Mittausalue min. lämpötila	-4.0 °C	Etäisyys (Lämpökuvasta)	3.0 m
Lämpötilaindeksi mitatun alueen minimilämpötilasta	8	Kameratyyppi	FLIR T640
Lämpötilaindeksi mitatusta pistelämpötilasta	56	Kameran sarjanumero	55903051

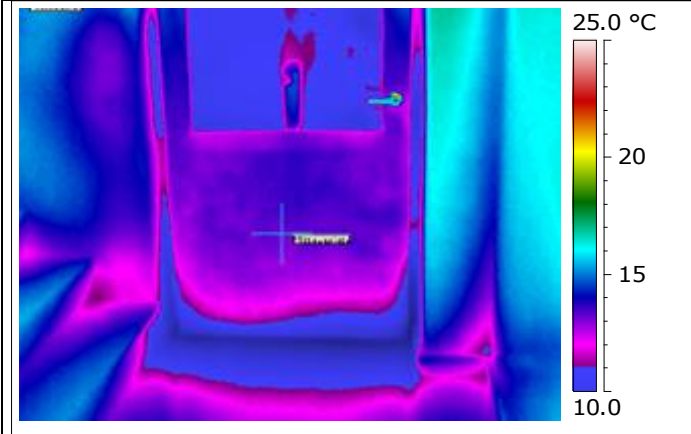
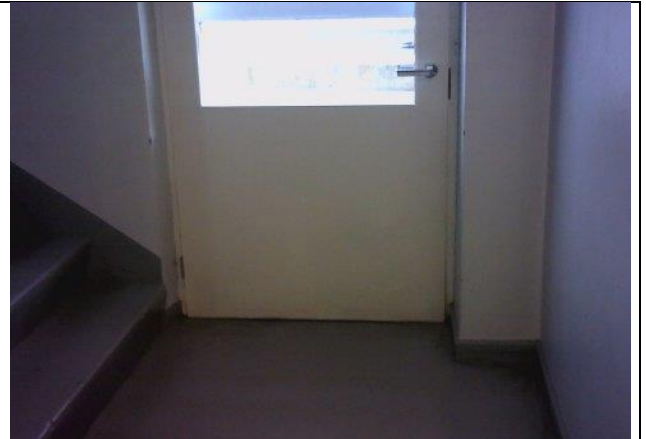
Kuva 11.

Mittauspisteen lämpötila	13.3 °C	Emissiivisyys (Lämpökuvasta)	0.95
Mittausalue maks. lämpötila	22.1 °C	Heijastuva lämpötila (LHei lämpökuvasta)	20.0 °C
Mittausalue min. lämpötila	1.3 °C	Etäisyys (Lämpökuvasta)	3.0 m
Lämpötilaindeksi mitatun alueen minimilämpötilasta	33	Kameratyyppi	FLIR T640
Lämpötilaindeksi mitatusta pistelämpötilasta	88	Kameran sarjanumero	55903051

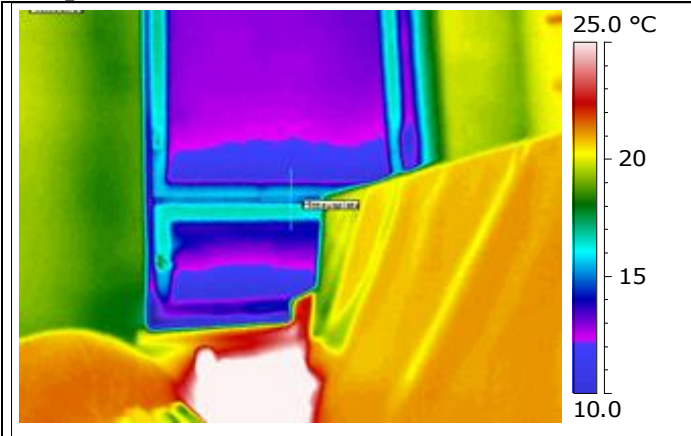
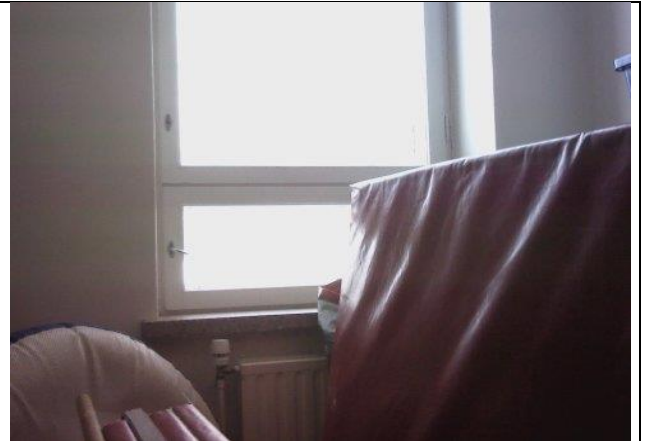
Kuva 12.

Mittauspisteen lämpötila	14.8 °C	Emissiivisyys (Lämpökuvasta)	0.95
Mittausalue maks. lämpötila	44.2 °C	Heijastuva lämpötila (LHei lämpökuvasta)	20.0 °C
Mittausalue min. lämpötila	5.0 °C	Etäisyys (Lämpökuvasta)	3.0 m
Lämpötilaindeksi mitatun alueen minimilämpötilasta	42	Kameratyyppi	FLIR T640
Lämpötilaindeksi mitatusta pistelämpötilasta	80	Kameran sarjanumero	55903051

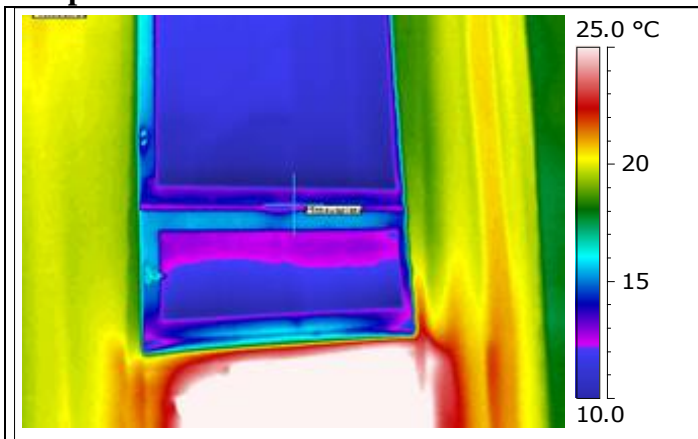
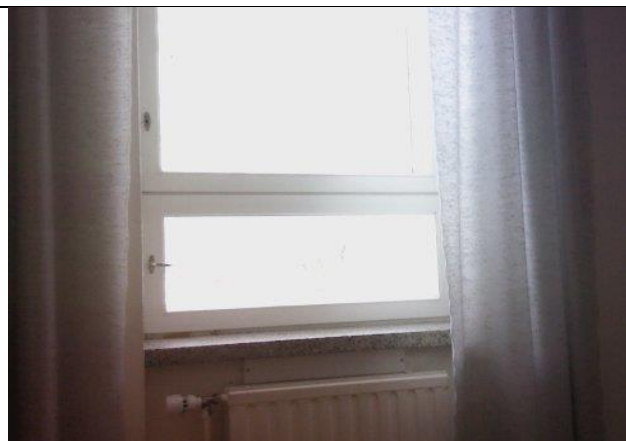
Kuva 13.

Mittauspisteen lämpötila	13.6 °C	Emissiivisyys (Lämpökuvasta)	0.95
Mittausalue maks. lämpötila	49.0 °C	Heijastuva lämpötila (LHei lämpökuvasta)	20.0 °C
Mittausalue min. lämpötila	9.1 °C	Etäisyys (Lämpökuvasta)	3.0 m
Lämpötilaindeksi mitatun alueen minimilämpötilasta	58	Kameratyyppi	FLIR T640
Lämpötilaindeksi mitatusta pistelämpötilasta	75	Kameran sarjanumero	55903051

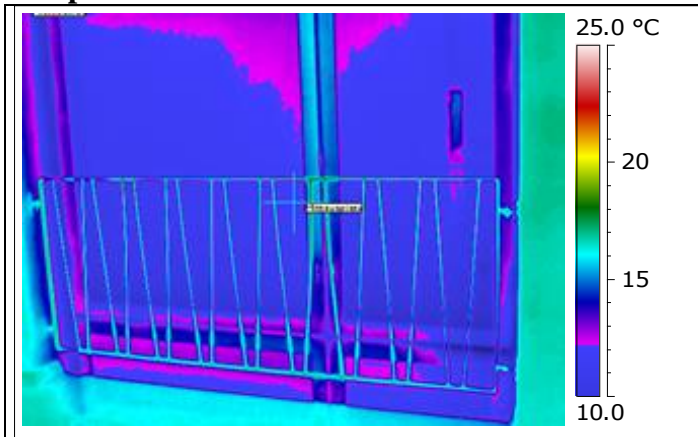
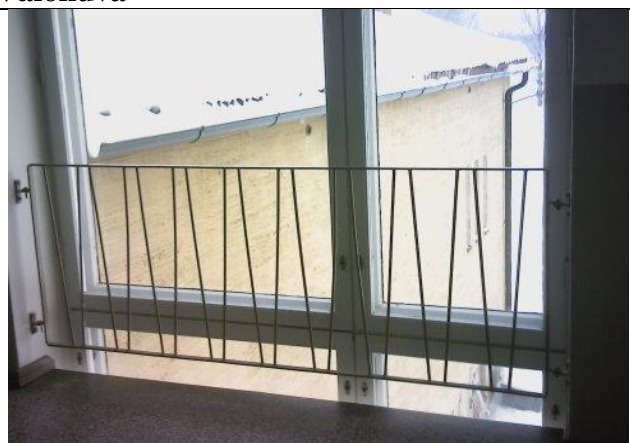
Kuva 15.

Mittauspisteen lämpötilä	11.8 °C	Emissiivisyys (Lämpökuvasta)	0.95
Mittausalue maks. lämpötilä	18.7 °C	Heijastuva lämpötilä (LHei lämpökuvasta)	20.0 °C
Mittausalue min. lämpötilä	2.7 °C	Etäisyys (Lämpökuvasta)	3.0 m
Lämpötilaindeksi mitatun alueen minimilämpötilasta	33	Kameratyyppi	FLIR T640
Lämpötilaindeksi mitatusta pistelämpötilasta	69	Kameran sarjanumero	55903051

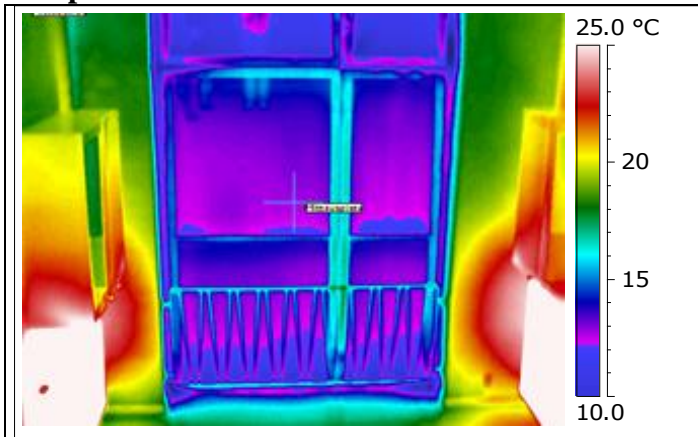
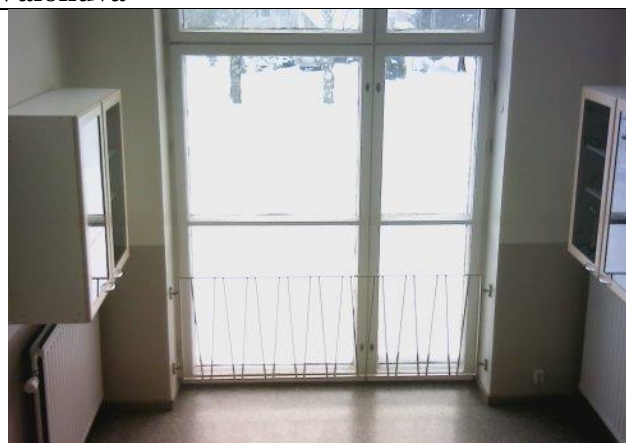
Kuva 16.

Mittauspisteen lämpötila	12.7 °C	Emissiivisyys (Lämpökuvasta)	0.95
Mittausalue maks. lämpötila	47.4 °C	Heijastuva lämpötila (LHei lämpökuvasta)	20.0 °C
Mittausalue min. lämpötila	5.0 °C	Etäisyys (Lämpökuvasta)	3.0 m
Lämpötilaindeksi mitatun alueen minimilämpötilasta	42	Kameratyyppi	FLIR T640
Lämpötilaindeksi mitatusta pistelämpötilasta	72	Kameran sarjanumero	55903051

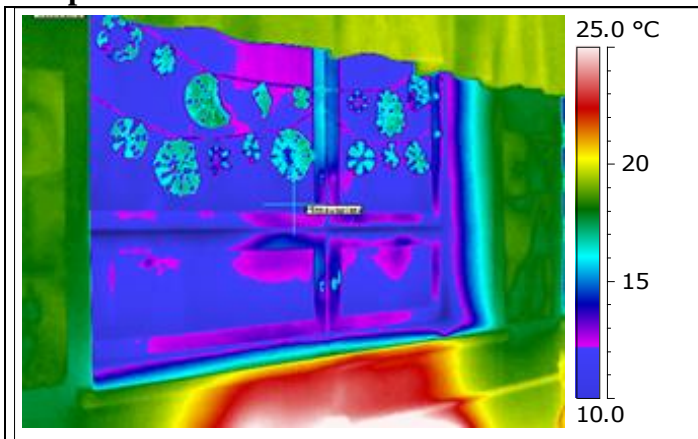
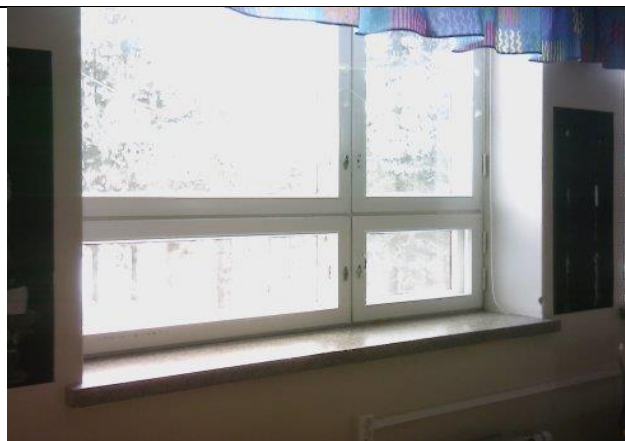
Kuva 17.

Mittauspisteen lämpötila	9.7 °C	Emissiivisyys (Lämpökuvasta)	0.95
Mittausalue maks. lämpötila	47.1 °C	Heijastuva lämpötila (LHei lämpökuvasta)	20.0 °C
Mittausalue min. lämpötila	2.8 °C	Etäisyys (Lämpökuvasta)	3.0 m
Lämpötilaindeksi mitatun alueen minimilämpötilasta	34	Kameratyyppi	FLIR T640
Lämpötilaindeksi mitatusta pistelämpötilasta	60	Kameran sarjanumero	55903051

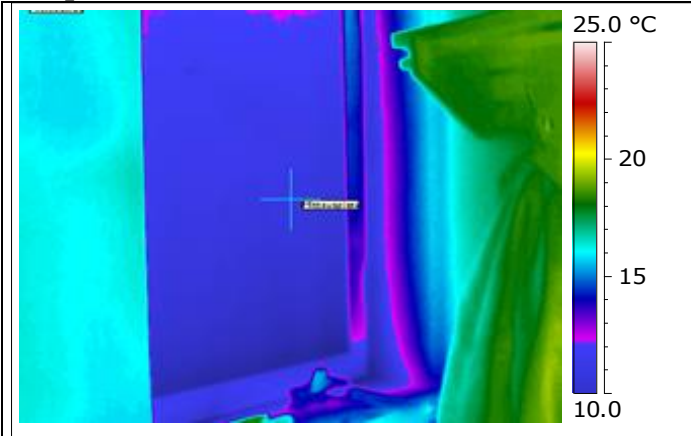
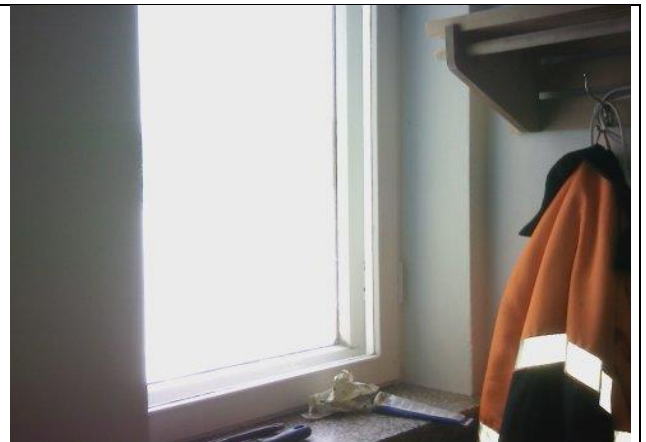
Kuva 19.

Mittauspisteen lämpötila	11.0 °C	Emissiivisyys (Lämpökuvasta)	0.95
Mittausalue maks. lämpötila	19.4 °C	Heijastuva lämpötila (LHei lämpökuvasta)	20.0 °C
Mittausalue min. lämpötila	7.0 °C	Etäisyys (Lämpökuvasta)	3.0 m
Lämpötilaindeksi mitatun alueen minimilämpötilasta	50	Kameratyyppi	FLIR T640
Lämpötilaindeksi mitatusta pistelämpötilasta	65	Kameran sarjanumero	55903051

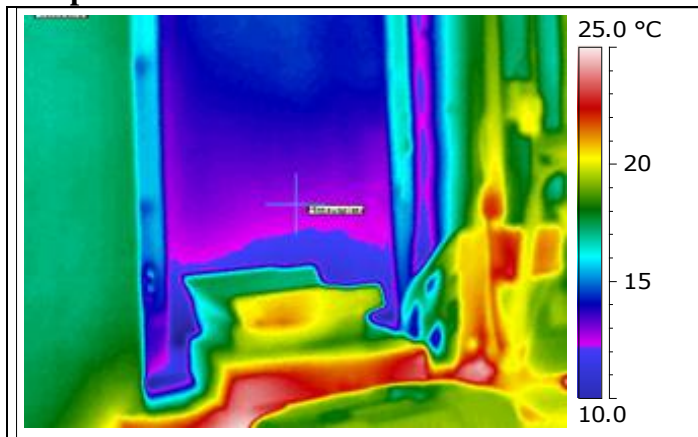
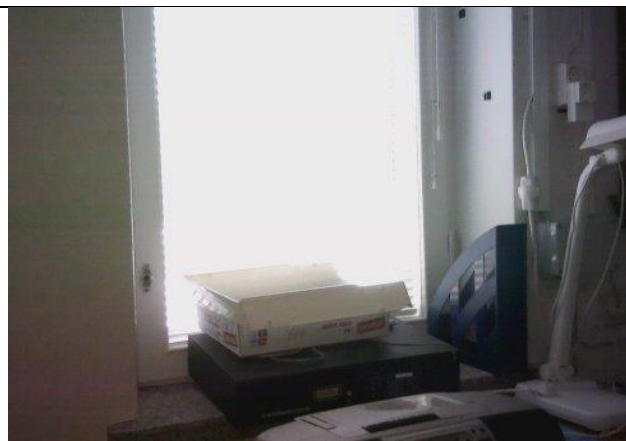
Kuva 20.

Mittauspisteen lämpötila	12.7 °C	Emissiivisyys (Lämpökuvasta)	0.95
Mittausalue maks. lämpötila	27.5 °C	Heijastuva lämpötila (LHei lämpökuvasta)	20.0 °C
Mittausalue min. lämpötila	8.7 °C	Etäisyys (Lämpökuvasta)	3.0 m
Lämpötilaindeksi mitatun alueen minimilämpötilasta	57	Kameratyyppi	FLIR T640
Lämpötilaindeksi mitatusta pistelämpötilasta	72	Kameran sarjanumero	55903051

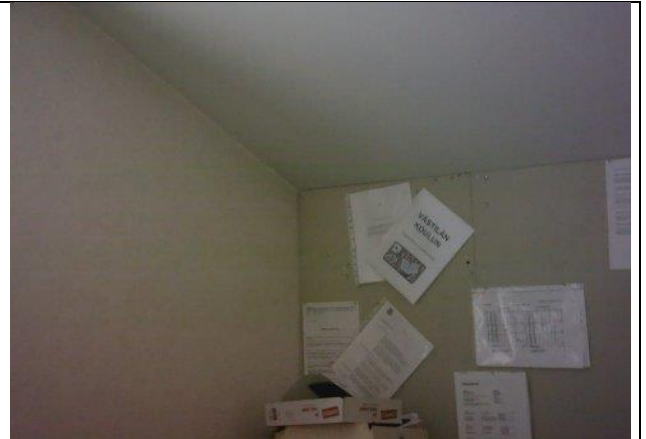
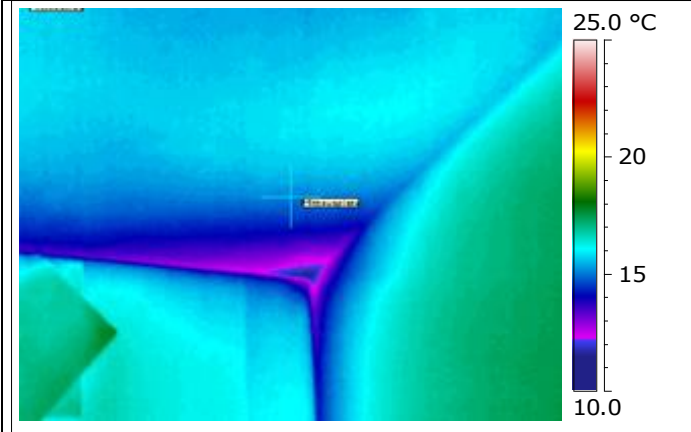
Kuva 21.

Kuvauspaikka: opettajahuoneen nurkka, 2-kerros
