PIENTALON KUNTOARVIO

Pientalon kuntoarvio

Kuntoarvion ajankohta: Kevät, Kesä 2016

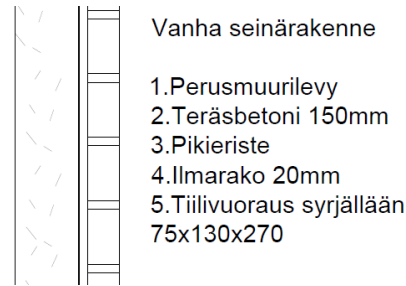
Kuva 2

Kellarikerroksessa on maanvarainen lämpöeristämätön betonilaatta sekä kantavien seinien alla on anturaperustus. Seinät ovat betonia ja niiden päällä on pikieriste (kuva 7) ja tiilikate. Betonin ja tiilen väliin on jätetty ilmaväli (Kuva 2).
