Kuntoarvio

Peuralan päiväkoti

Opinnäytetyö

Syksy 2016

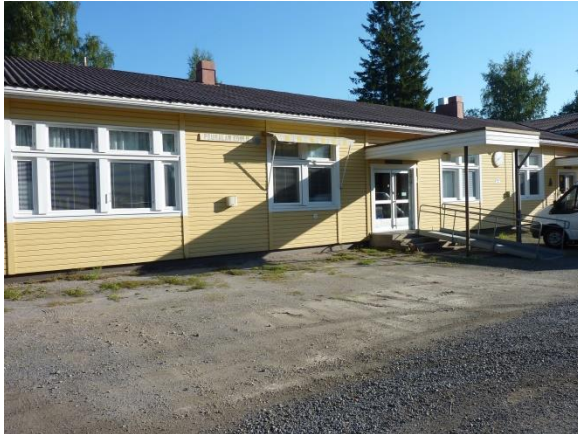
Kuva 2. Yleiskuva.

Kiinteistössä on salaojat ja sadevesiverkosto, jotka johdetaan läheiseen jokeen. Järjestelmissä ei ole havaittu olevan puutteita.

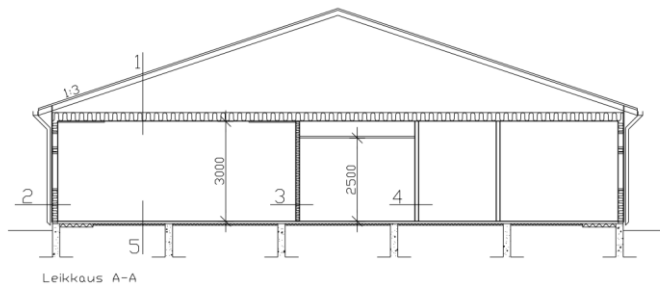
Kuva 6 Pystyleikkaus.

Perustukset ovat betonirakenteiset ja niissä ei ole havaittavissa painumia eikä halkeamia. Perustukset tarkasteltiin silmämääräisesti.

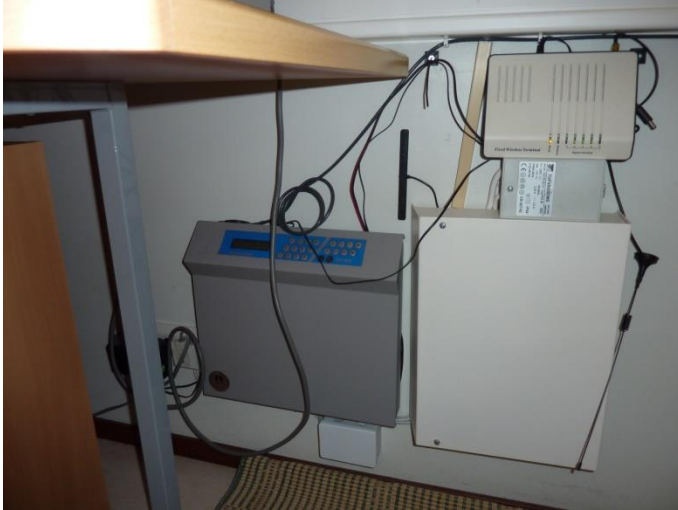
Kuva 17 Vahtimikko.

Järjestelmien vikatiedot lähetetään kiinteistöhoitajalle Vahtimikko-järjestelmän avulla.
