# OMAKOTITALON KUNTOARVIO

<b>Tekijä</b>	Tero Himberg	Vuosi	2017
<b>Ohjaaja(t)</b>	Kai Ryyänen		
<b>Työn nimi</b>	Omakotitalon kuntoarvio		
<b>Sivu- ja liitesivumäärä</b>	46 + 7

Opinnäytetyön tavoitteena oli suorittaa kuntoarvio ja laatia pitkäntähtäimen suunnitelma Rovaniemellä sijaitsevaan omakotitaloon. Tarkasteltava kohde on rakennettu vuonna 1986. Kuntoarvion tavoitteena oli saada selkeä kokonaiskuva rakennuksen rakenteiden kunnosta sekä korjaustarpeista kustannuksineen.

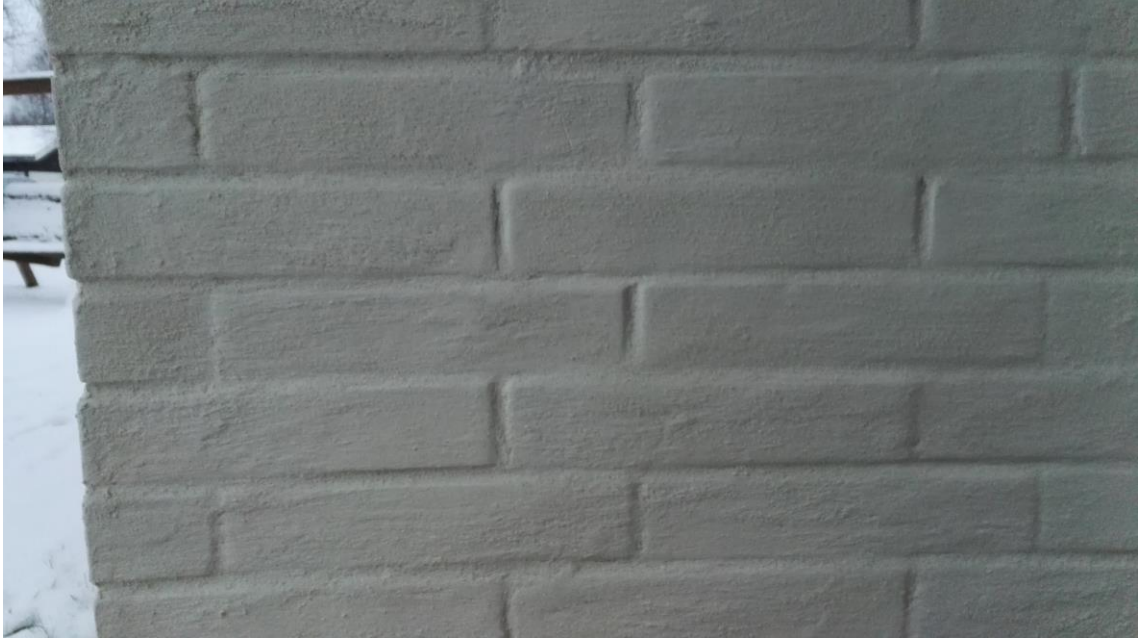
Kuvio 7. Finseco -kalkkisementtipinnoite

Ehjiin sisä- ja ulkopintojen vuoksi runkorakenteen tarkastelu on haastavaa, näkyviä vaurioita ei ole havaittavissa. Yläpohjan tuuletustilasta toteutetuin näköhavainnoin ei korjaustarvetta. Lämpökamerakuvauksessa ulkovaipan eristekerroksessa ei havaittu suuria vuotokohtia. Kuvaus osoitti aikakauden taloille tyypillisen ongelman eli runkorakenteiden liitoskohtien heikon tiiveyden (Kuviot 18,19 & 20), johtuen rakenteesta sekä korvausilman saatavuuden puutteesta. Kunnostustarpeen laajuutta peilaten hyötyyn ja kustannuksiin ei nähdä järkeväksi suorittaa korjaustoimia tarkastelujaksolla. Tuloilman saatavuuteen suositellaan kiinnitettävän huomiota.

**Kuntoluokka:** ulkoseinät 5, runko 5

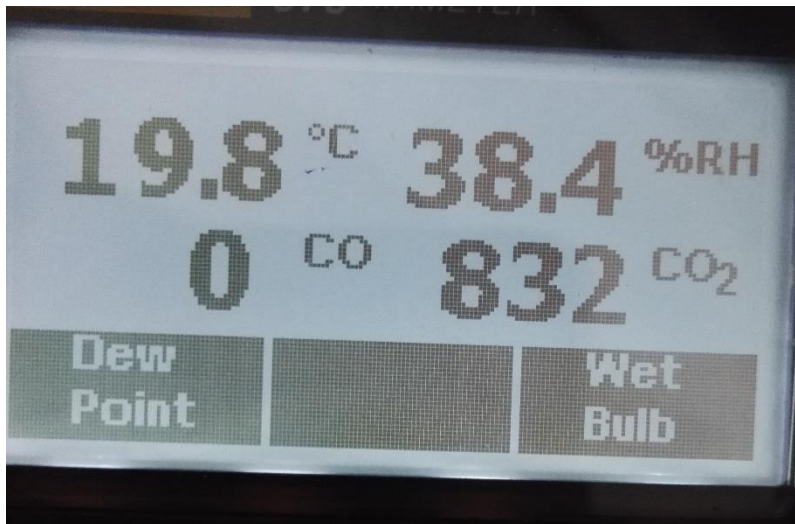
Kuvio 14. Sisäilman vallitsevat olosuhteet

Kohteeseen suoritettiin lämpökuvaukset 10.11.2016 Fluke Tir32 -lämpökameralla. Lämpökuvauksen tuloksiin vaikuttaa kyseisessä kohteessa sisä- ja ulkoilman välinen paine-ero sekä ulkoiset olosuhteet, joten rakennuksen paine-erojen tarkasteltiin Sweman 60 -paine-eromittarilla sekä kuvaus ajankohdan vallitsevat olosuhteet todettiin Fluke 975 -airmeterillä. Kuvaus hetkellä ulkolämpötila oli -5 astetta ja suhteellinen kosteus 69,9% (Kuvio 15). Sisällä lämpötila oli 19,8 astetta ja suhteellinen kosteus 38,4% (Kuvio 14). Ulko- ja sisäilman paine-eroksi mittarilla saatiin 5 Pa (Kuvio 16).

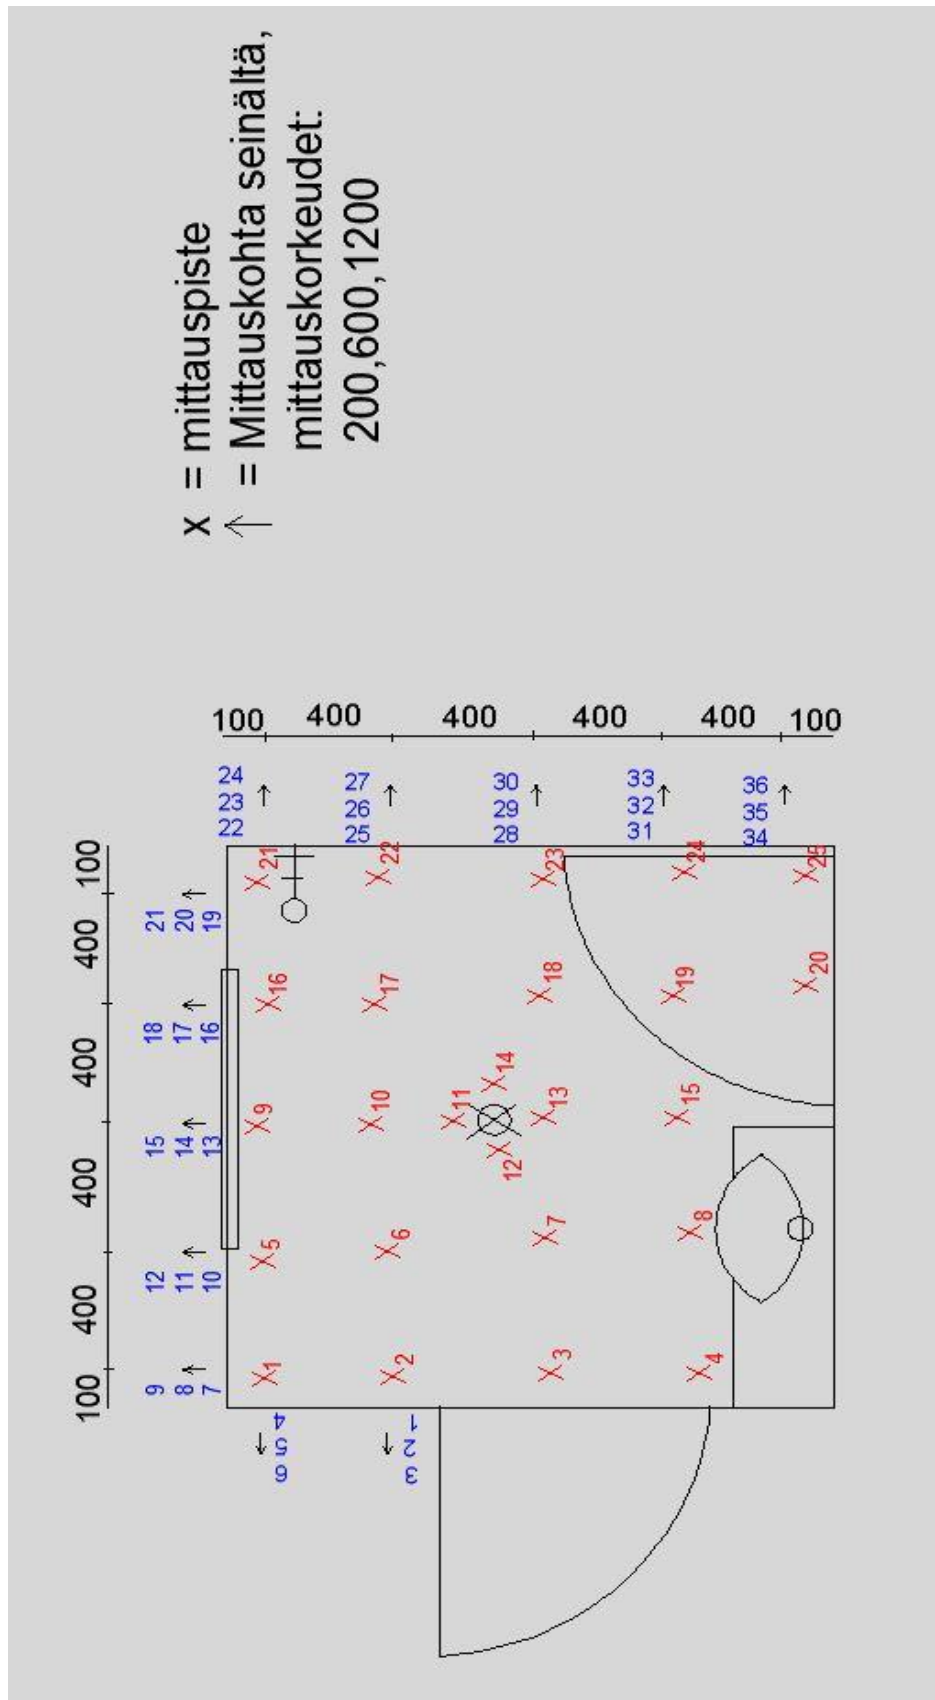
## Liite 1. Pintakosteuden mittauspisteet

Silmämääräisesti märkätilat ovat hyväkuntoiset lukuun ottamatta muutamia puutteita silikoni saumoissa. Pintakosteusmittauksessa havaittiin kohonneita arvoja pesuhuoneen lattiakaivon ympärillä sekä suihkunurkassa. Pintakosteusmittarin

Lattia	
Mittauspiste	AD4A %-lukema
1	2,1
2	1,2
3	1,4
4	1,5
5	1,5
6	1,5
7	1,4
8	1,4
9	1,5
10	1,7
11	2
12	2,3
13	2,3
14	3
15	1,5
16	1,5
17	1,6
18	1,5
19	1,5
20	1,5
21	4,3
22	2
23	1,5
24	1,5
25	1,4

Seinät	
Mittauspiste	AD4A %-lukema
1	1,4
2	1,5
3	1,4
4	1,4
5	1,6
6	1,4
7	1,5
8	1,6
9	1,5
10	1,5
11	1,4
12	1,6
13	1,5
14	1,5
15	1,4
16	1,5
17	4,5
18	5,5
19	1,5
20	4,1
21	4,7
22	1,5
23	4,3
24	3,5
25	1,4
26	4,5
27	3,6
28	1,5
29	1,5
30	1,5
31	1,5
32	1,4
33	1,4
34	1,5
35	1,4
36	1,5

Märkätiloissa pintakosteusmittauksessa ilmenneiden kohonneiden arvojen takia suositellaan suoritettavan jatkotutkimuksia sähköisen suhteellisen kosteuden mittalaitteella. Kyseinen jatkoimenpide on rakenteita rikkova menetelmä, eli mittauksessa tullaan suorittamaan porauksia kaakeliseiniin ja -lattiaan. Jatkotutkimusten hinnat paikallisilla firmoilla on 600 € molemmin puolin.
