Maikkulan kartanon rakennusteknisen kunnan selvittäminen

Työn nimi: Maikkulan kartanon rakennusteknisen kunnon selvittäminen

Rakennustekninen kuntoarvio

Kartanorakennus

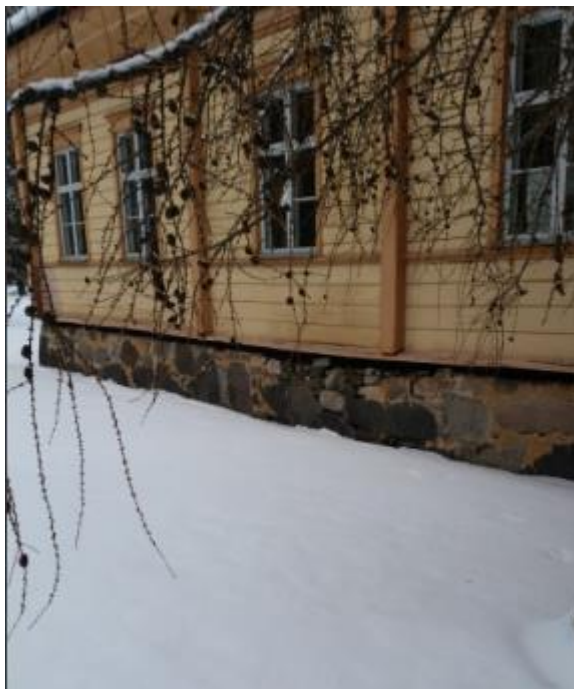
Kuva 7. Kartanorakennuksen kivijalka.

Maikkulan kartanon päärakennuksessa, Kartanossa, on luonnonkivinen kivijalka (kuva 7). Restauraointivaiheessa selvitettiin, että kivijalan alla on hirsiarinat, jotka estivät rakennuksen painumisen.

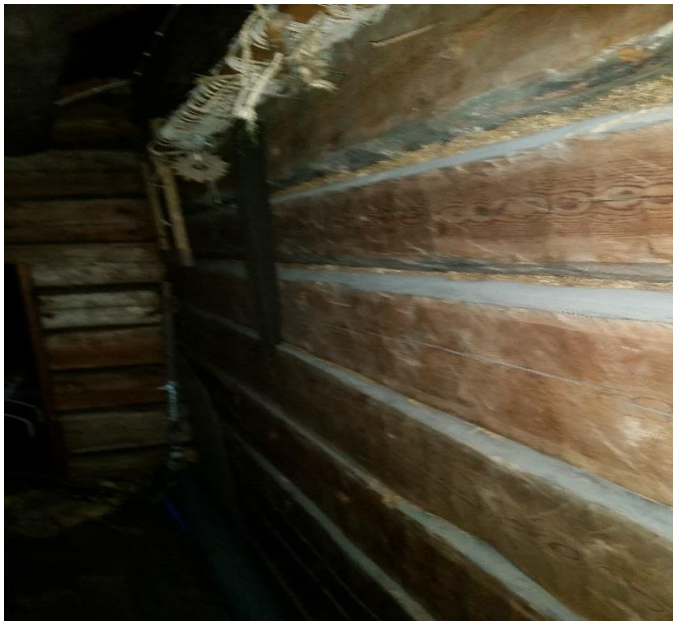
Kuva 17. Kartanon hirsiseinän avovaraus. Tilkkeenä on käytetty turvetta ja sahanpurua.

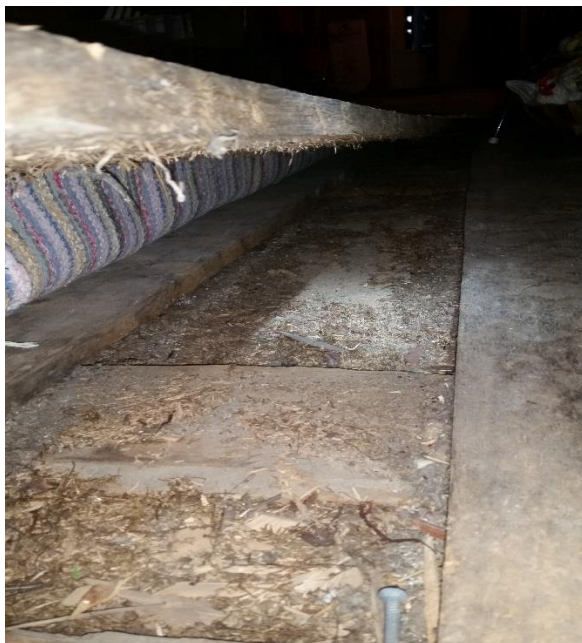
Kartanon välipohjan eristeenä on käytetty turvetta, hiekkaa ja sahanpurua. (Kuva 20.)

Kuva 20. Kartanon välipohjan eristeinä on turvetta, hiekkaa ja sahanpurua.
