KEVYEN LIIKENTEEN ALIKULKUTUNNELEIDEN

LIKENNETURVALLISUUS

Case: Järvenpään Pohjoisväylä

Ammattikorkeakoulun opinnäytetyö

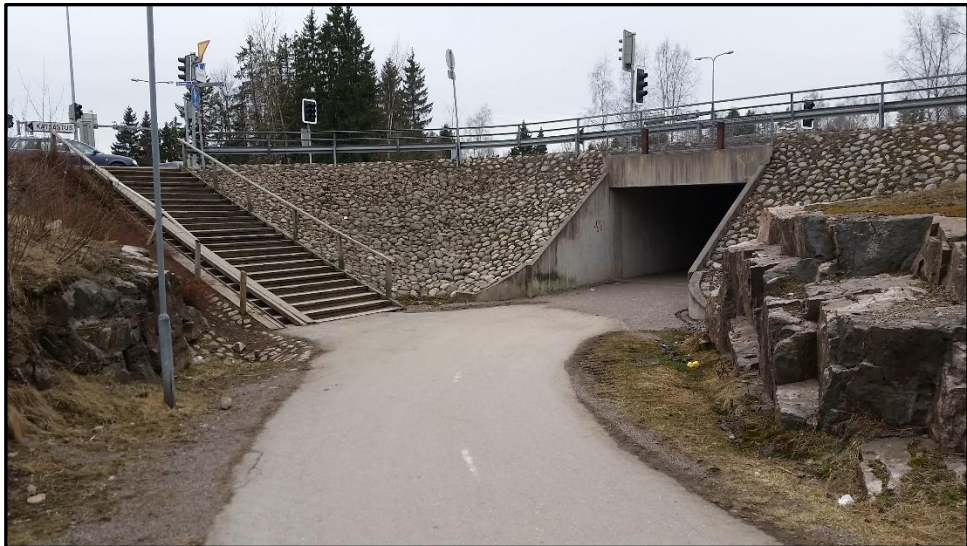
Kuva 21. Sipoontien alikulkutunnelin itäpuoli ennen turvallisuustoimenpiteitä 4/2016.

Sipoontien alikulkuun tullaan Pohjoisväylän itäisellä puolella jyrkähkön ja reilusti kaartavan väylän kautta. Länsipuolella alikulusta lähtevä väylä erkanee lähes välittömästi tunnelin suulla kahteen suuntaan: loivasti länteen ja jyrkästi pohjoiseen Pohjoisväylän suuntaan.

Opinnäytetyöstä vastaavien opiskelijoiden tekemän toimenpide-ehdotuksen (LIITE 1) mukaisesti Sipoontielle päädyttiin asentamaan varoituskolmiot tunnelin molemmin puolin voimakkaasti kaartuvien väylien yhteyteen.

Varoituskolmioiden lisäksi asennettiin suunnitelman mukaisesti liikennepeili tunnelin itäisen suun läheisyyteen helpottamaan tunnelista itään saapuvan ja idästä jyrkästi kaartavaa väylää tunneliin saapuvan liikkujan keskinäistä havaitsemista.

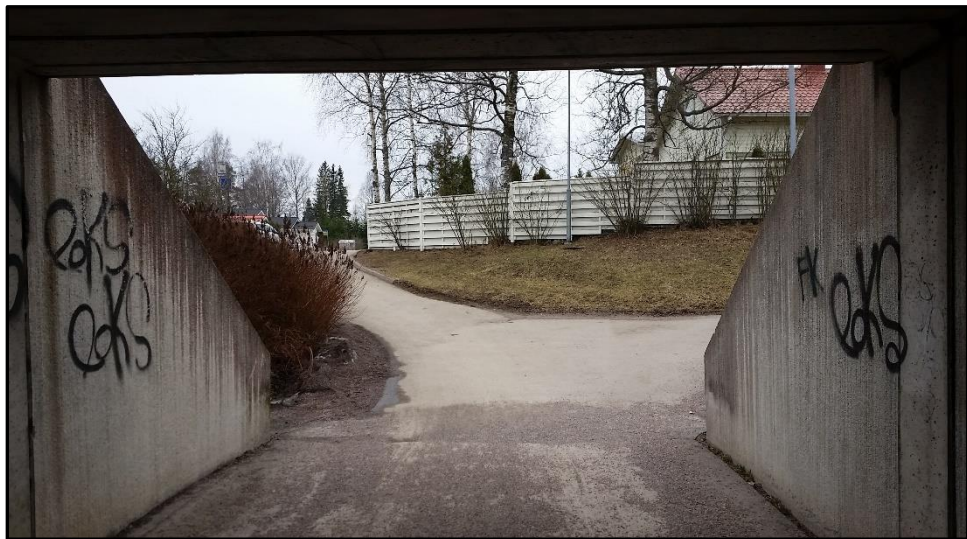
Kuva 22. Sipoontien alikulkutunnelin länsipuolen suunäkymä 4/2016.

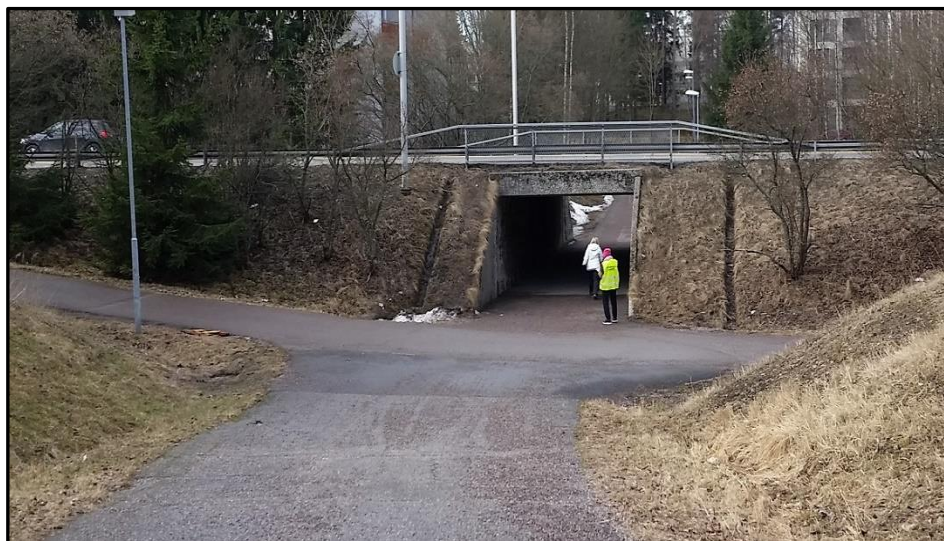
Kuva 26. Kaskitien alikulkutunnelin itäpuoli ennen turvallisuustoimenpiteitä 4/2016.

Pohjoisväylän itäpuolella Kaskitien alikulkuun johtavat kevyen liikenteen kolme väylää ovat kaikki mäkimäisiä laskien jyrkästi tunnelin suulle. Alikulun itäpuolella haasteita aiheuttaa väylien risteuksen sijoittuminen välittömästi alikulun suun eteen. Lisäksi itäpuolella tunneliaukon molemmin puolin rinteessä on puita ja pensaita, mikä aiheuttaa näkemäesteitä muutoinkin hankalaan risteykseen.

Kaskitielle päädyttiin toimenpideohjeistuksen (LIITE 1) mukaisesti asentamaan varoituskolmiot kaikkiin kolmeen tunnelin itäpuolella sijaitsevan risteuksen tulosuuntiin. Käytännössä yksi kolmio jouduttiin asentamaan jo tunnelin länsipuolen suulle, sillä kevyen liikenteen väylien risteys sijaitsee välittömästi tunnelin itäisellä suulla.

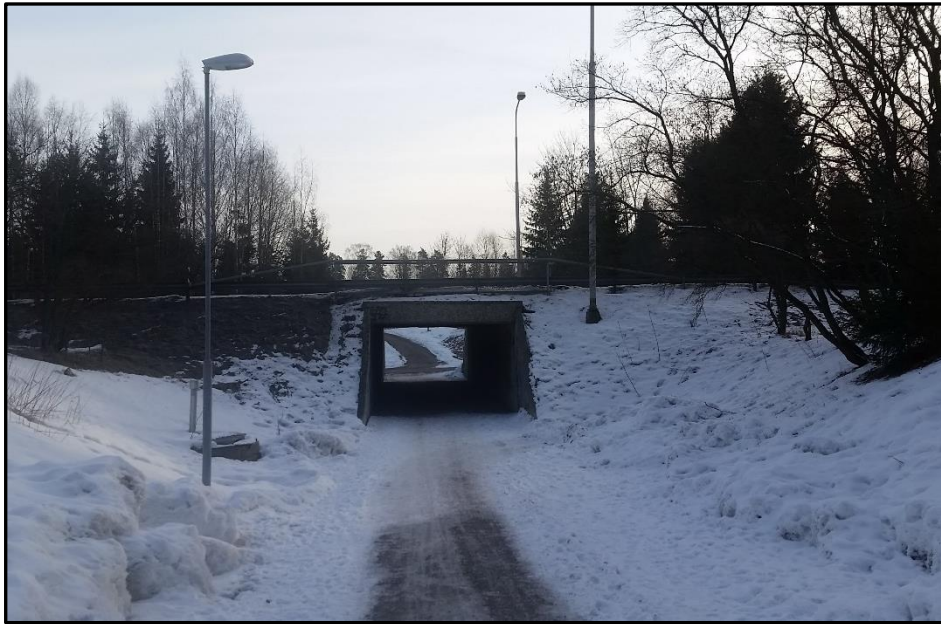
Kuva 27. Kaskitien alikulkutunnelin länsipuoli ennen toimenpiteitä talvella 2016.

Kaskitien kuntotarkastelussa havaittiin mm. routavaurioita väylän pinnoitteessa sekä lasinsirpaleita tunnelin läntisellä suulla.

Varoituskolmioiden lisäksi Kaskitien alikulkutunnelin sisäseinät ja tunnelin suun betonipinnat maalattiin valkoisiksi, jotta alikulku erottuisi paremmin etenkin kesällä kasvillisuuden peittäessä näkyvyyttä. Valkoisella värityksellä haettiin tunnelin sisälle samalla valoisuutta ja pienempää luminanssi-vaihtelua.

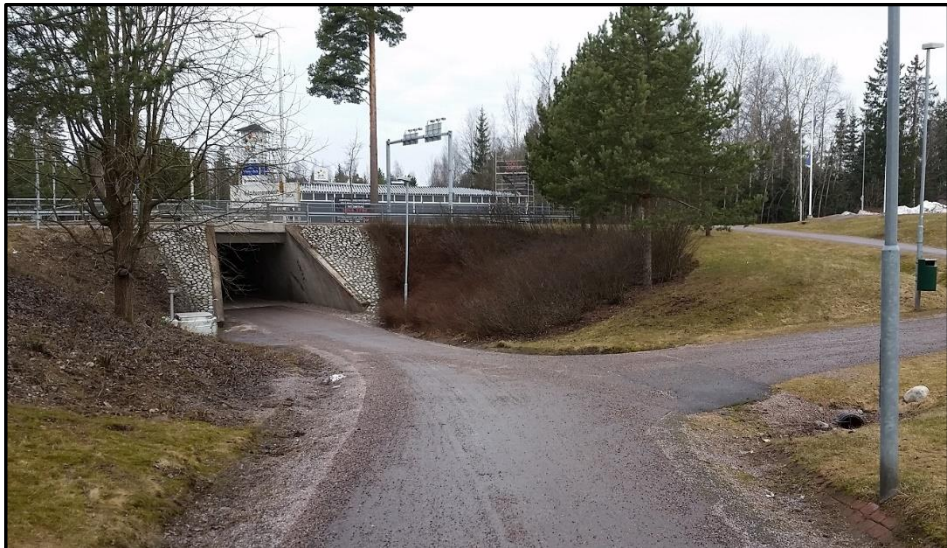
Kuva 33. Laurilantien alikulkutunnelin itäpuoli ennen turvallisuustoimenpiteitä 4/2016.

Laurilantien alikulkuun johtavat pääväylät ovat tunneliin nähden kohtisuoria ja näin ollen alikulku on havaittavissa jo kaukaa. Ajonopeudet joidenkin polkupyöräilijöiden ja mopojen osalta nousivat tarkasteluissa korkeahkoiksi. Alikulun itäpuolella oleva kevyen liikenteen liittymä Pohjoisväylän suuntaiselta kevyen liikenteen väylältä ja kaupalta muodostaa jyrkähkön mutkan, mutta sijoittuminen ennen tunnelin suuta vaikuttaa olevan riittävän etäällä ja näkyvyydet ko. liittymässä ovat hyvät. Kulkijoiden sijoittuminen alikulun suuntaisella väylällä ei ollut liikennesääntöjen mukaista ja tarkastelujakoilla nähtiin mm. väylällä kulkevien useampien lapsien muodostamien pienryhmien tukkivan pahimmillaan koko väylän.

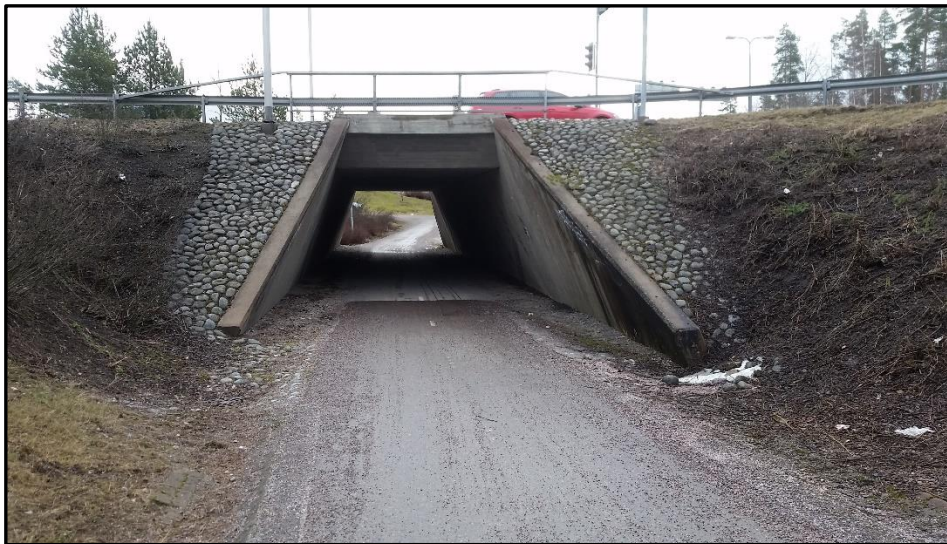
Kuva 34. Laurilantien alikulun länsipuolen suu ennen toimenpiteitä 4/2016.

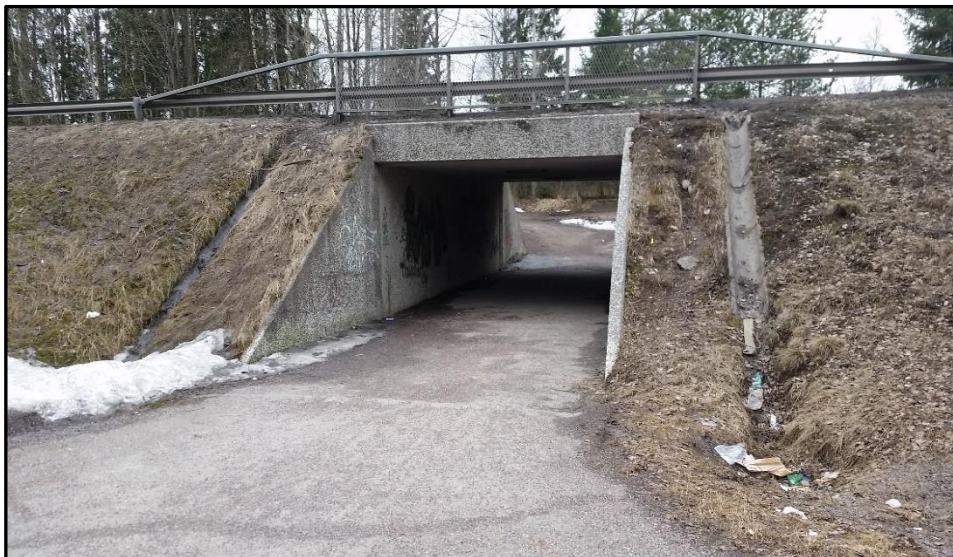
Kuva 38. Punajuurikujan alikulkutunnelin itäpuolen suuaukko ennen toimenpiteitä 4/2016.

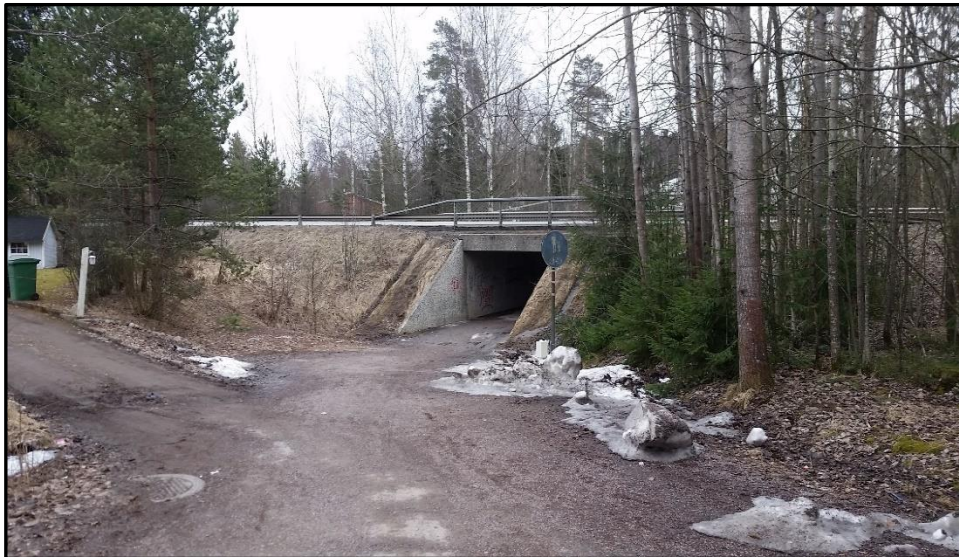
Kuva 39. Punajuurikujan alikulkutunnelin länsipuoli ennen turvallisuustoimenpiteitä 4/2016.

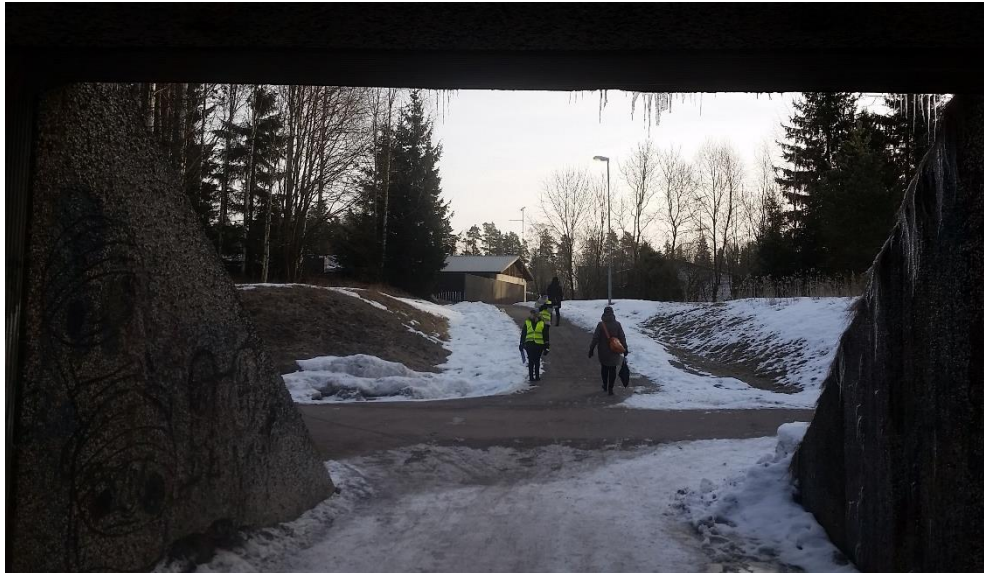
Mitä lähempänä kevyen liikenteen risteysalue oli tunnelia, sitä huonommat näkemät alikulusta saapuvan ja muun liikenteen kesken luonnollisesti olivat ja sitä turvattomammaksi alikulku koettiin. Myös tunneleiden suulla oleva kasvillisuus ja puusto aiheuttivat sekä lisäsivät näkemiin liittyviä ongelmia erityisesti Kaskitien alikulun yhteydessä. Punajuurikujalla kasvillisuus sen sijaan häiritsi tunneliin saapuvien väylien keskinäistä näkyvyyttä tunnelin itäpuolella. Näkemämittausten perusteella yhdessäkään tutkittussa risteyksessä ei täytynyt pysähtymisnäkemän vaade 64 m, mikä on suositus näkemän arvoksi mopoilun sallivilla väylillä. Tutkimuskohteiden väylillä ei myöskään ollut risteyksestä varoittavia liikennemerkkejä ennen tämän tutkimuksen toimenpidemuutoksia.

Kuva 45. Näkemät tullessa Kaskitien alikulkutunnelista itään.
