# Muurattujen julkisivujen vauriot, korjaus ja kuntotutkimusmenetelmät

Metropolia Ammattikorkeakoulu

Opinnäytetyö

24.8.2017

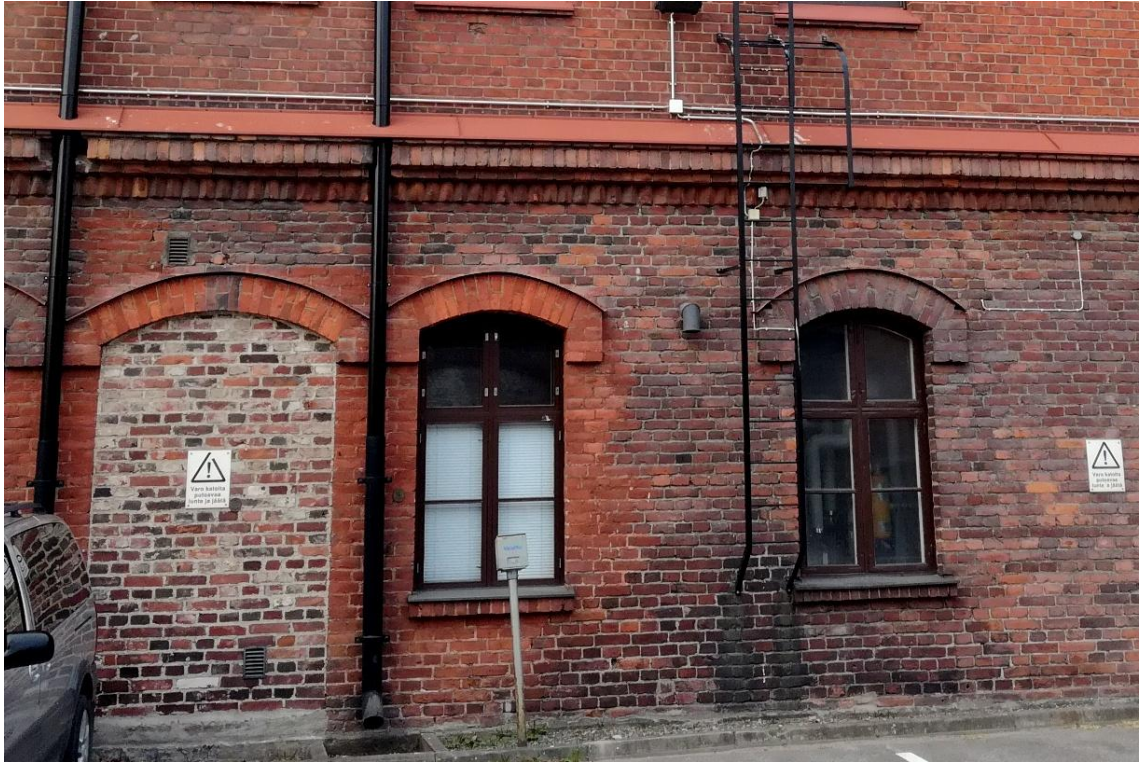
Kuva 46. Koillispuolen julkisivun osa. Kuva: E. Kangas, 07.2017.

Julkisivun oviaukko on muurattu umpeen ja muutama tiili sen oikealla puolella sijaitsevan ikkunan ympärillä oli vaihdettu tämän muutoksen yhteydessä (Kuva 46).

Uusitut räystäspellit ja syöksytorvet ovat hyvässä kunnossa. Palotikkaiden liitoksissa seinään näkyy vähäisiä mekaanisia vaurioita ja likaantumisia.
