RITIKAN KOULUN KORJAUSSUUNNITELMA

Salovaara Matti

Opinnäytetyö
Tekniikka ja liikenne
Rakennus- ja yhdyskuntatekniikka
Insinööri (AMK)

2017

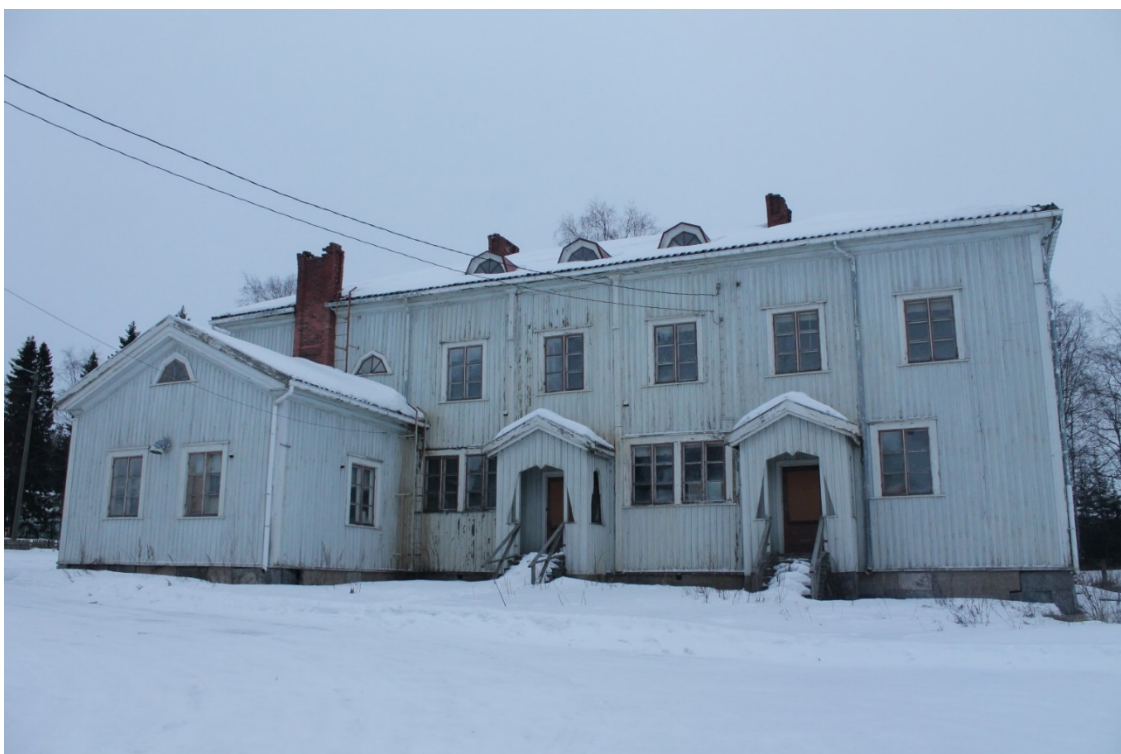
Kuvio 1. Ritikan koulun julkisivu

Rakennuksen kuntoa on tutkittu silmämääräisesti opinnäytetyötä varten. Isompia tutkimuksia rakenteiden sisältä ei ole tehty. Silmämääräisten havaintojen perusteella voidaan tehdä korjaussuunnitelma, jota joudutaan todennäköisesti päivittämään purkutöiden alkamisen jälkeen aina rakennustöiden loppumiseen saakka.

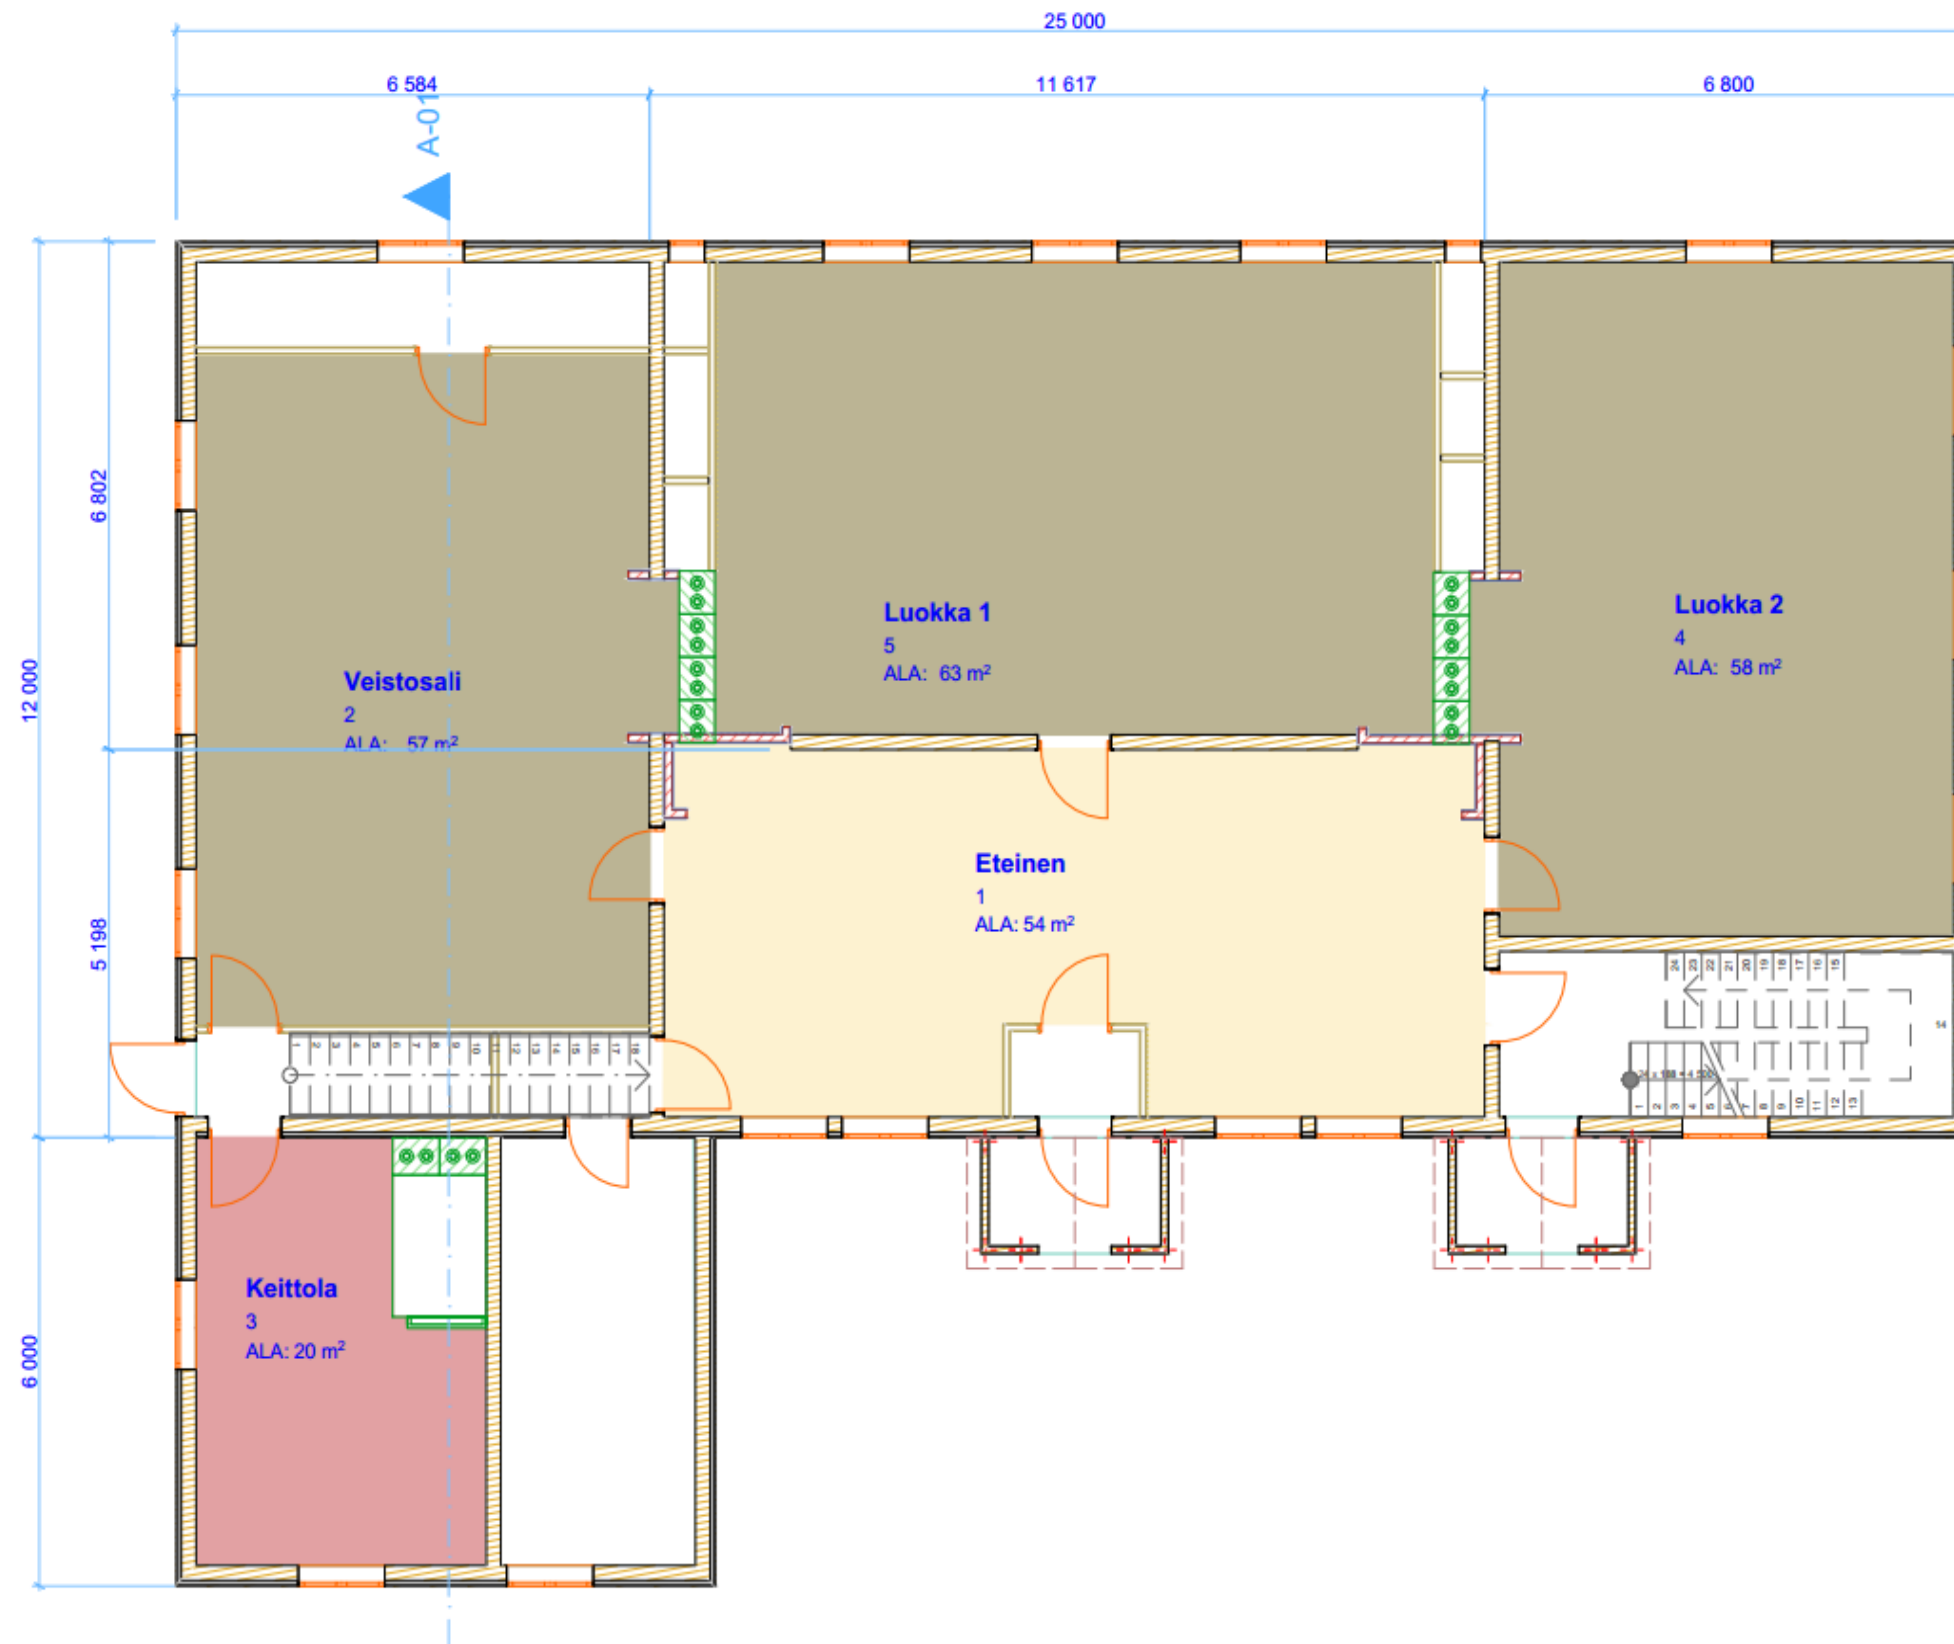
Liite 1. Pohjakuva 1. krs

Liitteissä 1 ja 2 on rakennuksesta suuntaa-antava pohjakuva. 2. kerroksen pohjakuvaan on ympyröity korjausta vaativat kohdat. Selitykset löytyvät kohdittain:
