# 1980-LUVUN RIVITALON KOSTEUSTEKNINEN TARKASTELU

Tapio Roininen  
Opinnäytetyö  
19.12.2011  
Rakennustekniikan koulutusohjelma  
Oulun seudun ammattikorkeakoulu

Opinnäytetyössä tarkasteltiin Oulussa Luotolaisentiellä sijaitsevan kaksikerroksisen rivitaloasunnon korjaushanketta. Työn kohteen olleen B-talon suurimmat ongelmat ovat sen valesokkelirakenteen ja maanpinnan väärien kallistusten myötä kostuneet rakenteet. Myös tuuletusraot ovat lähes kokonaan ummessa tai niitä ei ole lainkaan. Höyrynsuluissa sekä yläpohjan lämmöneristeissä on puutteita ja asennustöissä on aikoinaan ollut huolimattomuutta. Maa-aines rakennuksen alla on kapillaarista ja näin ollen maakosteus pääsee nousemaan rakenteisiin aiheuttaen vaurioita.

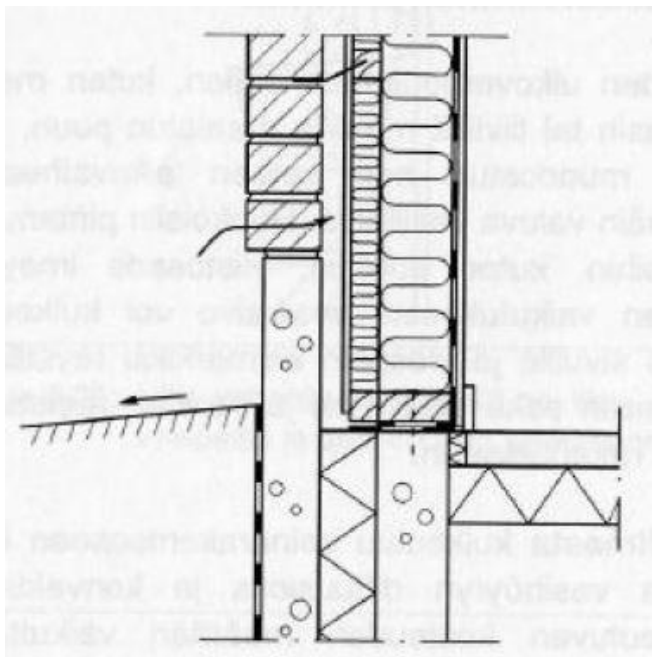
Valesokkelirakenteella tarkoitetaan rakennetta, jossa perusmuurin ulkokuori on nostettu ulkoseinän rungon alapäätä ylemmäs (kuva 5). Valesokkeli estää seinään tulevan kosteuden kuivumisen ulospäin. Esimerkiksi vuotovesien poistumismahdollisuus puuttuu ulkoseinän ja perusmuurin liitoksesta ja/tai sokkelihalkaisun pohjasta. Tästä seurauksena on monesti seinän alapään vaurioituminen. Rakenne on entistä riskialttiimpi, jos ympäröivä maanpinta on ylempänä kuin lattiapinta. Valesokkeli on siten aina riskirakenne. (12, s. 22.)

*KUVA 5. Riskialtis valesokkelirakenne (16)*

Korjaustoimenpiteet aloitetaan yleensä kuivattamalla sokkelin vierustat ja uusimalla salaoja- ja sadevesijärjestelmät. Kostuneet ja vaurioituneet lämmöneristeet poistetaan sisäpuolelta ja uudet asianmukaiset eristeet asennetaan tilalle. Lisäksi ulkopinnalle asennetaan perusmuurilevy sekä tehdään tarvittavat routasuojaukset. Sisäpuolelta ulkoseinän puualajuoksu ja muut rakenteet puretaan noin metrin korkeuteen. Uudet puurakenteet asennetaan betonilaatan yläpuolelle esimerkiksi kevytsoraharkon avulla. Rakenteet puhdistetaan hyvin sekä varmistetaan taustan tuulettuminen. Lopuksi seinän ja lattian liittymiskohta tiivistetään hyvin ilmavuotojen välttämiseksi. (12, s. 23 – 25.)

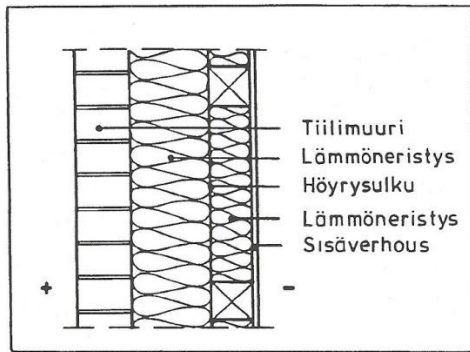
*KUVA 6. Vuonna 1979 tiilivuorauksen taakse ei vaadittu tuuletusrakoa (15, s. 114)*

Ohjeissa mainittiin jo, että ilmarako muurin takana parantaa kosteusteknistä toimivuutta, mutta tuuletusväli ei ollut pakollinen kuin puurunkoisissa ulkoseinissä (RIL 107, 1981). Ohjeen mukaan tuuletusvälin piti olla yhteydessä ulkoilmaan ylä- ja alareunastaan tai muuten varmistettava tuuletusvälin toiminta. Rakennuksille, joissa on tiiliverhous, Rakentajain kalenteri vuodelta 1984 opastaa jättämään joka kolmannen pystysauman auki tuulettumista varten. Vielä vuonna 1987 ilmestynyt Rakentajain kalenteri esittelee tiilijulkisivuvuorauksen rakentamisen vanhaan rakennukseen ilman tuuletusrakoa ja vasta vuonna 1994 ilmestyneessä Rakentajain kalenterissa painotetaan tuuletusraon merkitystä. Vaikka puuverhotuissa pientaloissa oli jo pääsääntöisesti tuuletusväli, puutteita oli höyrönsulkumuovin asentamisessa. Joko se oli asennettu kokonaan väärin, limitykset olivat liian vähäiset, teippaukset puutteellisia tai läpivientikohdat olivat tiivistämättä. Lisäongelmia aiheuttivat myös ikkunapeltien liian pienet kallistukset, pellin tippanokan puuttuminen sekä huolimaton asentaminen. (12, s. 36 - 38; 15, s. 113.)

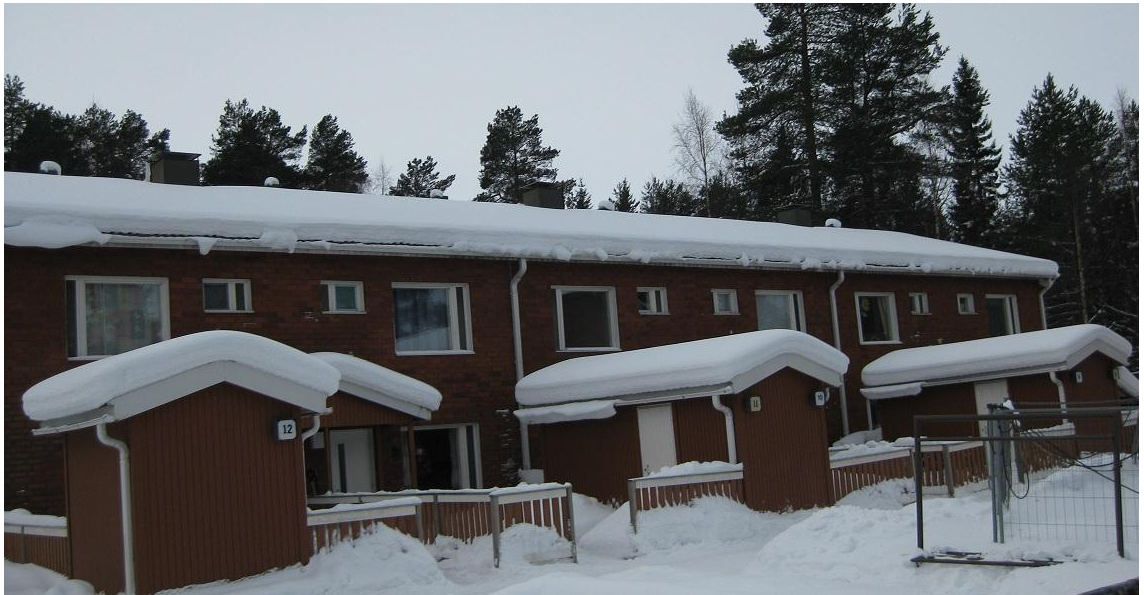
Luotolaisentie 12 (kuva 7) on vuonna 1983 valmistunut rivitalokortteli, joka sijaitsee Oinaansuon kaupunginosassa, Oulussa. Taloyhtiöön kuuluu neljä 6-7 huoneiston kaksikerroksista rivitaloa (A-, B-, C-, ja D-talo). Kohteen on alunperin rakentanut rakennusliike Rakennusvoima OY. Myöhemmin kohteen on ostanut Sivakka-yhtymä OY, jonka myötä huoneistoista on tullut vuokra-asuntoja. Monien talossa ilmenneiden ongelmien johdosta Sivakka-yhtymä Oy on päättänyt luopua Luotolaisentie 12:sta ja myydä sen OAKK:lle. OAKK on tehnyt kartoituksen kohteen nykytilaan sekä lähtenyt sen pohjalta tekemään korjaussuunnitelmia kohteeseen. Ensimmäisenä korjaaminen aloitettiin A-talosta, minkä jälkeen edettiin B-talon korjauksiin, joita tässäkin opinnäytetyössä käsitellään kosteudenkestävyyden osalta. Peruskorjaus tehtiin OAKK:n toimeksiannosta oppilastöin. (19.)

*KUVA 7. Luotolaisentie 12*
