Opinnäytetyö

LAURILAN TALO

Vanhan hirsitalon perustusten vauriot

Tomi Salminen

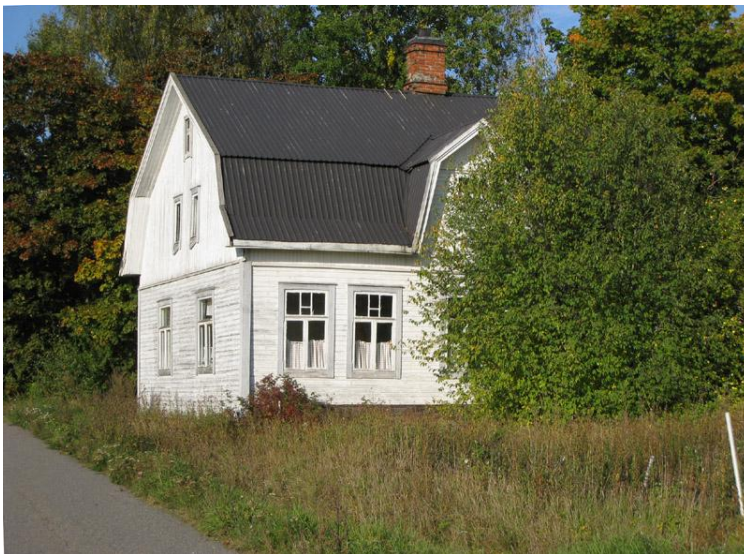
Kuva 1. Laurilan talo Mynämäen Munnuisissa. Uusi kevyen liikenteen väylä kulkee lähellä eteläpäätä.

Alunperin Laurilan talo sijaitsi noin kymmenen metrin päässä Vehmaantiestä. Joitakin vuosia sitten Vehmaantietä myötäillen rakennettiin kevyen liikenteen väylä, ja tällöin Laurilan pieni tontti pieneni entisestään, ja uusi pyörätie kulkee nyt aivan Laurilan eteläpäädyn ikkunoiden alta. (liite).

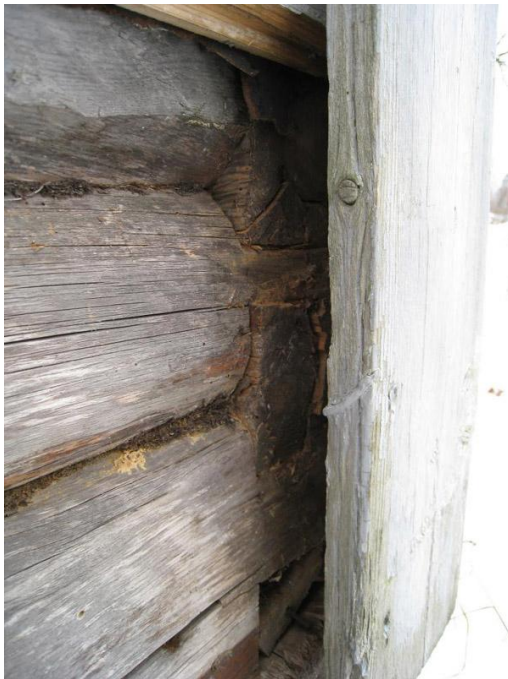
Kuva 3. Laurilan lukkonurkka piiloutuneena nurkkalaudan taa.

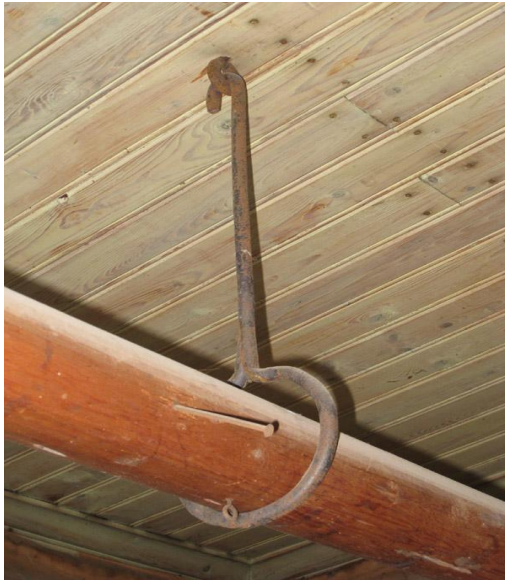
Kuva 4. Leipäorsi, leipäorren kannatinrauta ja helmiponttipaneelikattoa.

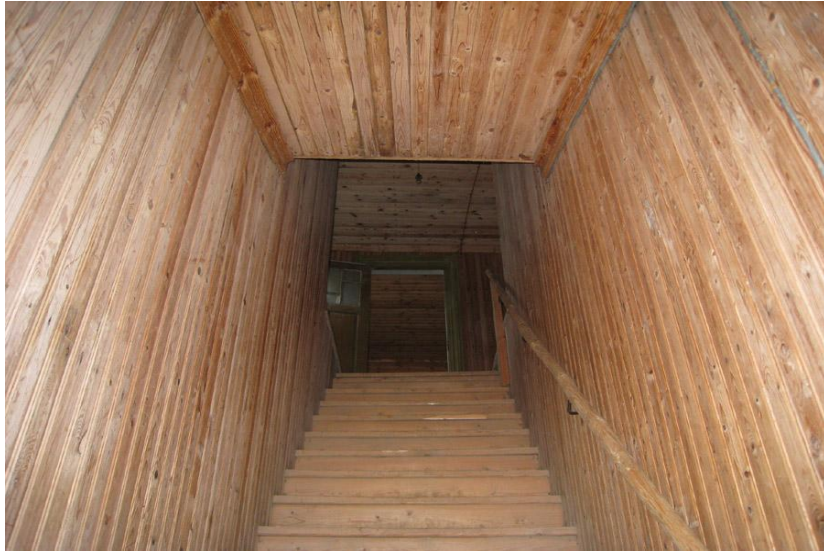
Eteishallin nurkasta läheltä ulko-ovia avautuu ovi rappukäytävään. Siellä ovat raput yläkertaan ja ovi, jonka kautta on kulku talon alle kellariin. Toiset ulko-ovet johtavat suoraan tähän rapputilaan. Yläkertaan johtavat portaat ovat yllättävän hyväkuntoiset ja leveät. (Kuva 7.) Rapputilan seinät ovat kapeaa, hyväkuntoista helmiponttipaneelia. Paneelit ovat maalaamattomia. Rappuset johdattavat yläkerran eteistilaan, josta aukeavat ovet yhteen suureen tilaan, yhteen pienempään huoneeseen, yhteen pikkuruiseen huoneeseen sekä kahteen komerontyyppiseen tilaan. Keskikokoinen huone on kunnoltaan hyväkuntoisin; siellä on pieni pyöreä peltiuni sekä ehjät ja hyväkuntoiset lattialaudat, seinälaudat ja kattopaneelit. (Kuva 6.) Tästä huoneesta on aikoinaan ollut kulku parvekkeelle; käytöstä poistettu oviaukko on vielä paikoillaan. Suuri huonetila on avonaista, kattoruoteisiin asti auki olevaa rakentamatonta tilaa, jossa ei ole lattiassa eristeitä tai edes lattialautoja: välipohjan kannatuspuut ovat paljaina. Tässä huonetilassa ikkunat ovat kahdessa kerroksessa, sillä ylin pieni ruutuikkuna on näkyvissä huoneen rakentamattomuuden vuoksi.

Kuva 7. Portaat yläkertaan ovat hyväkuntoiset ja leveät. Helmiponttipaneeliseinät ovat maalaamattomat.

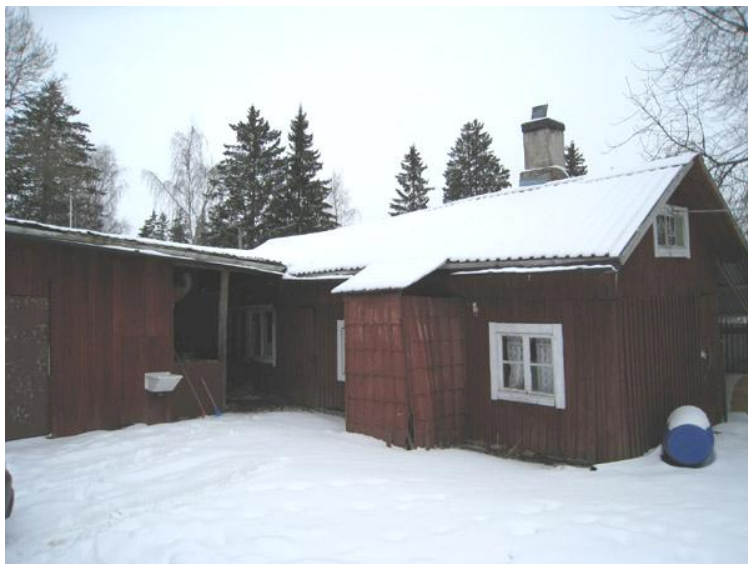
Kuva 8. Piharakennukset on yhdistetty katoksella.

Rakennukset on maalattu punaiseksi, ja niiden katot ovat myös aaltopeltiä. Sokkelikiviä ei näy, lautojen alaosat ovat maata vasten ja osin lahonneet, ja rakennus on vinossa. Länsisivun rakennus on uudempi tai kokenut muutoksia vuosien varrella, ja siellä lattia on betonista ja siinä on autonkorjausta varten rakennettu rasvamonttu. Pohjoispuolen rakennuksessa on pieni betonilattiainen huone, josta on ”luukku” takapihalle. Tämä huone on naapurien ja entisten omistajien mukaan ollut kanala. Rakennuksen toisessa päässä on sauna. Sen ja toisen päädyn huoneen välissä on maa-lattiaiset käytävä ja saunan eteinen tai pukuhuone.

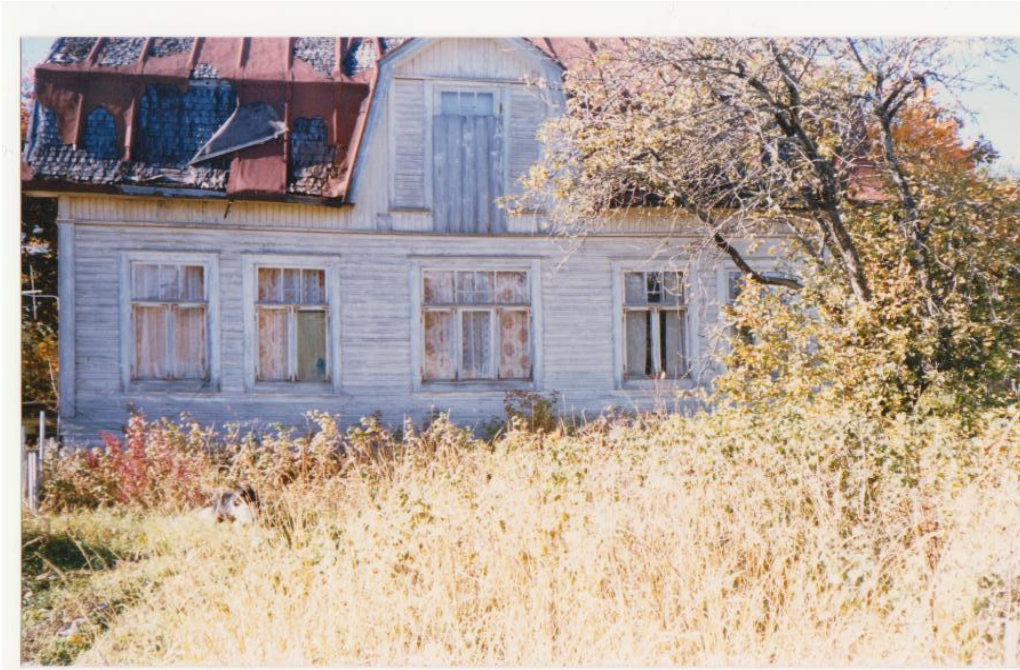
Kuva 10. Vanha pärekatto ja kolmiorimahuopakattoa. Kuva Hellä Veko.

Alunperin talossa on ollut pärekatto. Kuvissa 9 ja 10 näkyy jälkeinpäin asennettua kolmiorimahuopakattoa, jonka vaurioitumisen yhteydessä näkyviin on tullut vanha pärekatto. Pärekatto on ainakin suurimmalta osalta edelleen tallella nykyisen
