**1970-LUVULLA RAKENNETUN PIENTALON KUNTOTARKASTUS SEKÄ HA-
VAITUT RISKIRAKENTEET**

Tuukka Kumpulainen
Opinnäytetyö
Syksy 2022
Rakennusalan työnjohdon tutkinto-ohjelma
Oulun ammattikorkeakoulu

Opinnäytetyön nimi: 1970-luvulla rakennetun pientalon kuntotarkastus sekä havaitut riskirakenteet
Opinnäytetyön englanninkielinen nimi: Condition inspection of a detached house built in the 1970's and the observed risk structures

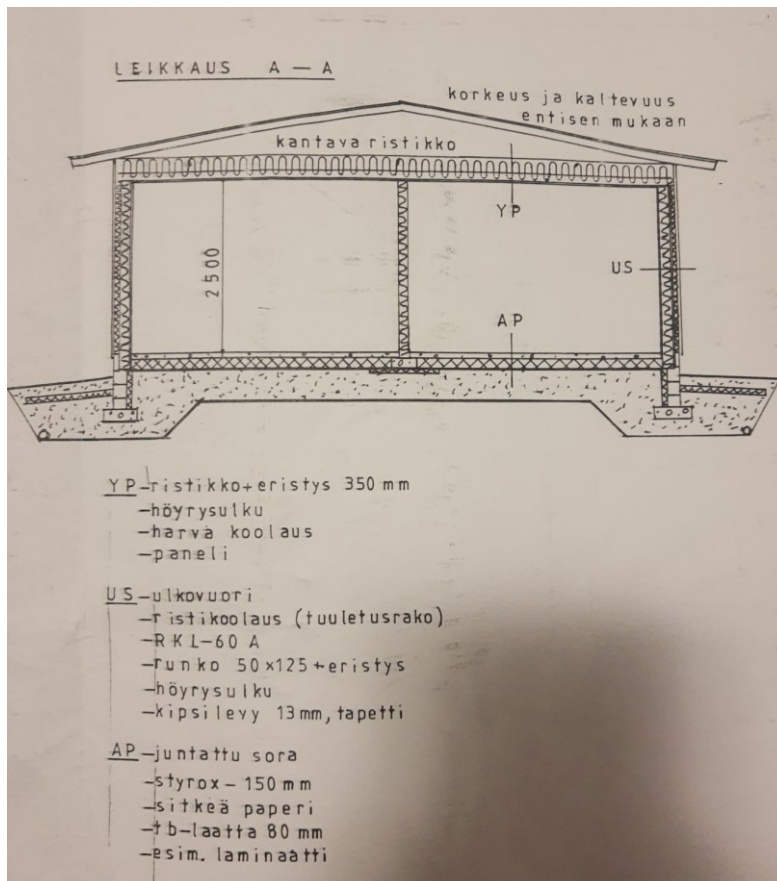
KUVA 3. Laajennusosion poikkileikkauskuva

paikoittain irronnut, perusmuurissa ei havaittu halkeamia. Laajennuksen alapohjan rakenne alhaalta ylös: juntattu sora, styrox-levy 150 mm, sitkeä paperi, teräsbetoni-laatta 80 mm ja laminaatti (kuva 3).

Suosittelaa tarkempia rakennetutkimuksia alkuperäisen perusmuurin sekä alapohjan osalta. Rakennetutkimuksilla selvitetään perusmuurin rakenneratkaisu mahdollisen valesokkelirakenteen poissulkemiseksi sekä alasidepuun kunnon tarkistamiseksi. Alapohjalaatan osalta tutkimuksissa tulee tarkistaa kaksoisbetonilaatan eristetilan kosteuspitäisyys. Tutkimusten jälkeen suositellaan tarvittavien toimenpiteiden suorittamista sekä perusmuurin uudelleenpinnoitusta ja kohdassa 3.1 mainitun patolevyn asentamista.

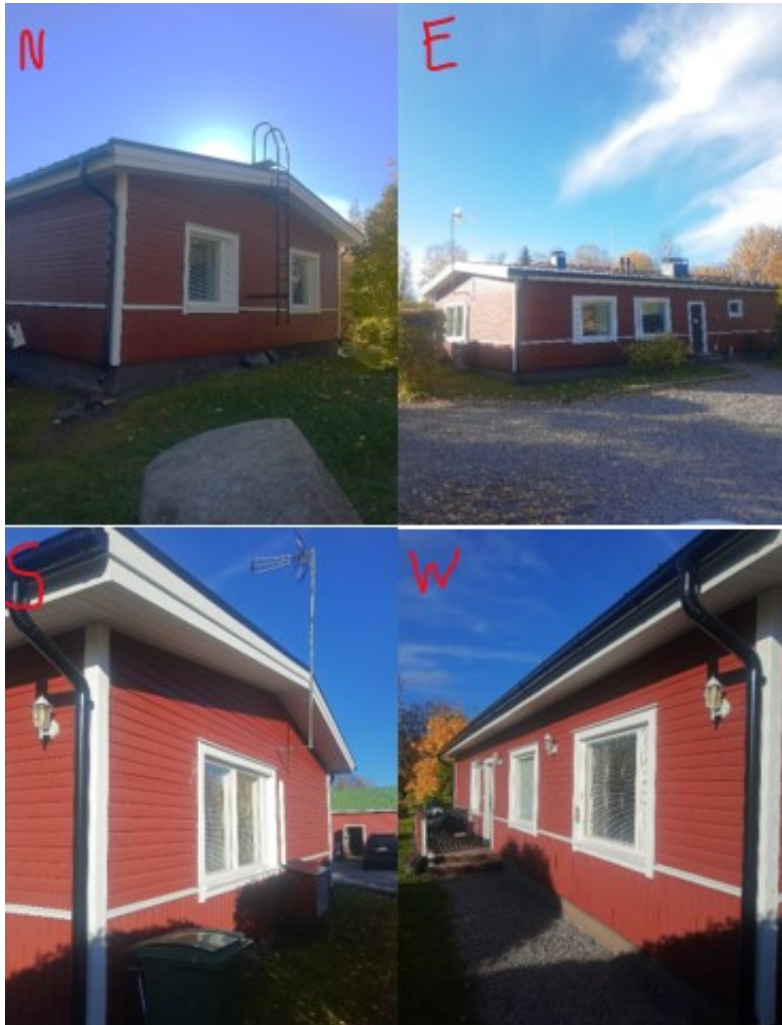
KUVA 4. Julkisivut eri ilmansuuntiin

60 mm RKL-tuulensuojaeriste. Ulkoseinärakenne ulkoa sisälle: puupaneeli, ristikoolaus, RKL-tuulensuojaeriste 60 mm, runko 50 x 125 mm (sisältäen eristeen), höyrynsulku sekä pinnoitteena vanhalla osiolla on lastulevy ja laajennuksen puolella kipsilevy. Kuvassa 4 on esitetty rakennuksen julkisivut eri ilmansuuntiin. Julkisivut merkitty: N = pohjoinen, E = itä, S = etelä, W = länsi.

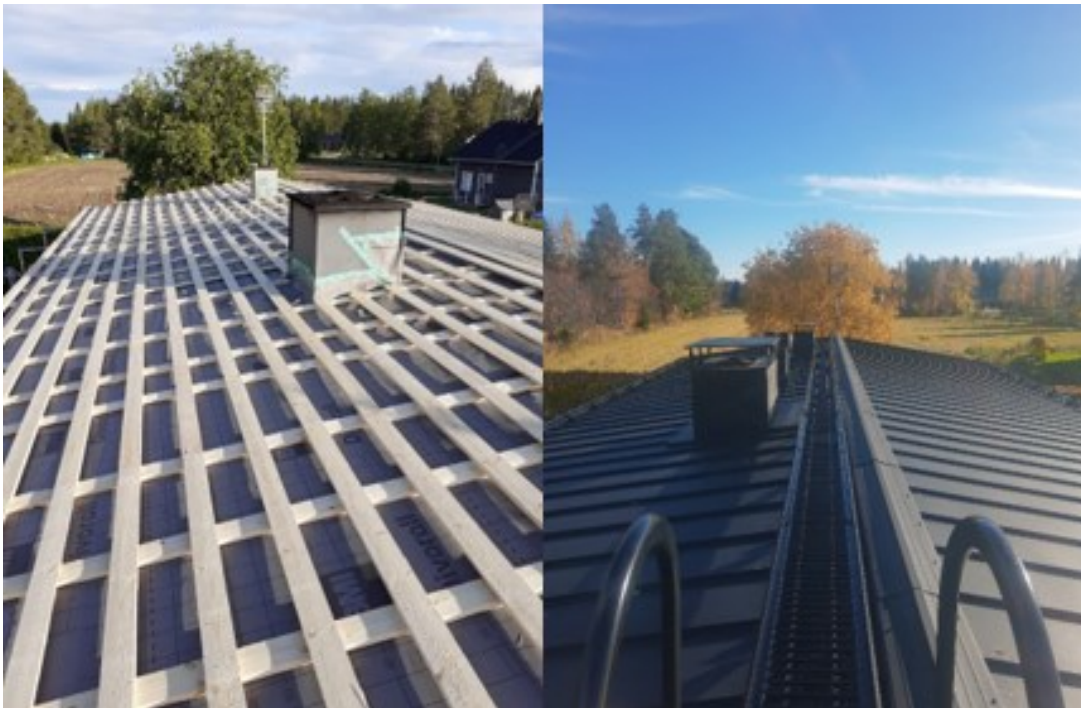
Kattosaneeraus on suoritettu katteen teknisen käyttöiän täyttymisen vuoksi. Asiakkaan kertoman mukaan alkuperäinen kate oli profiilipelti ilman aluskatetta. Vanhan katteen purkutöiden yhteydessä asiakas tarkistanut yläpohjan ja kertoi ettei havainnut merkkejä vuodosta. Sama todettiin yläpohjan tutkimusten yhteydessä. Täydellinen kattosaneeraus tehty Sanerall-yrityksen toimesta vuonna 2022 (kuva 8).

KUVA 8. Yleiskuva rakennusvaiheesta sekä valmiista katteesta.

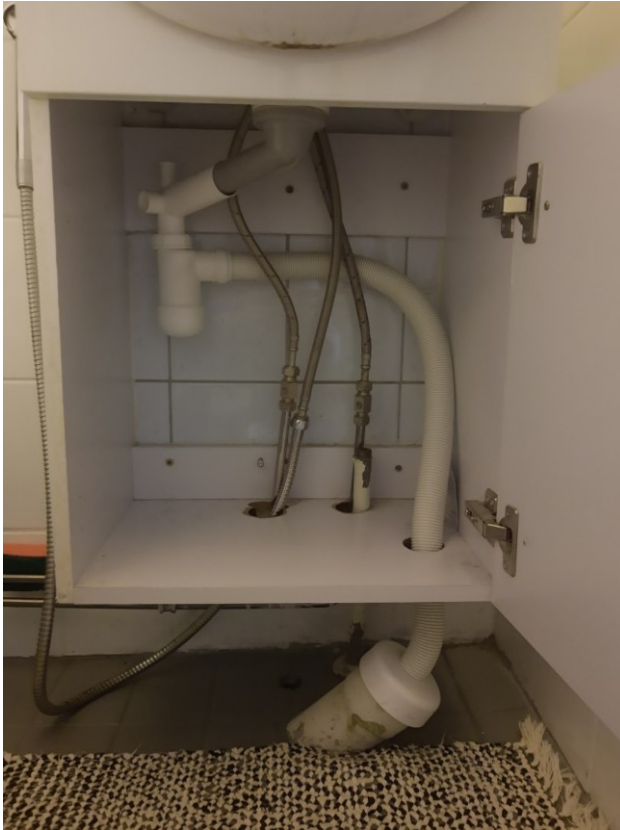
metrin korkeuteen kaakelia, loput maalattua lastulevyä ja betonia. Lavuaarin putkistot ovat tukevasti asennettu (kuva 11). Tilassa ei havaittu kohonneita kosteusarvoja.

KUVA 11. Lavuaarin putkistot

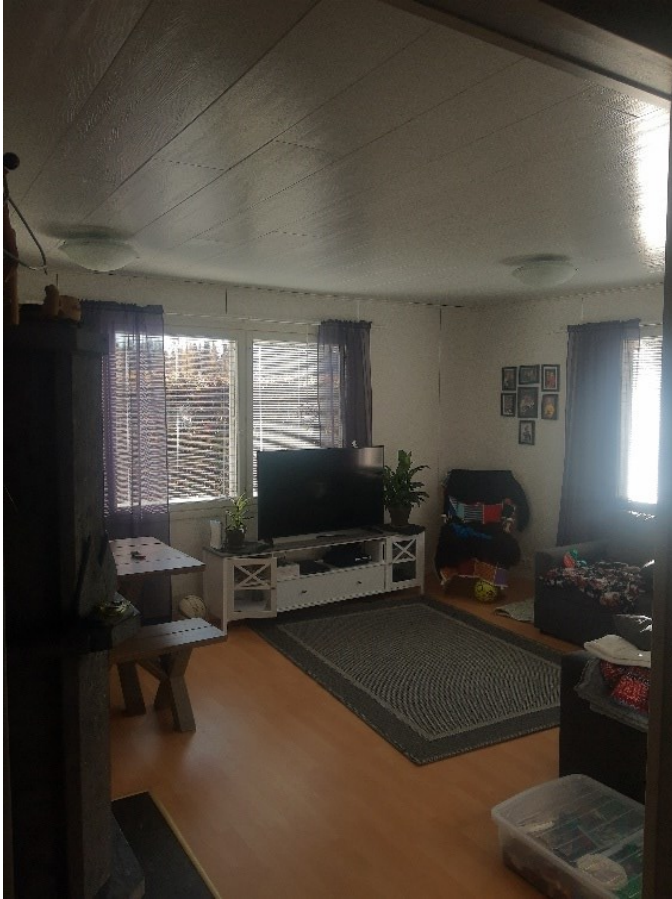
Olohuone on pintaremontoitu vuonna 2015 (kuva 13). Asiakkaan kertoman mukaan lyhyt väliseinä haisee tunkkaiselta. Tapausta avattu tarkemmin kohdassa 3.4. Muilta osin kaikki oli aistinvaraisesti kunnossa. Tilassa ei havaittu kohonneita kosteusarvoja.

KUVA 13. Yleiskuva olohuoneesta

Suosittelaa astianpesukoneen tulo- ja poistoletkujen kannakointia. Kannakointi tulee suorittaa siten, että putkistot eivät pääse liikkumaan ja hankautumaan kalusterunkoihin. (9.) Tämä saattaa vaurioittaa putkistoja ja aiheuttaa vuotovahingon. Kohdassa 3.4 selitetyn haisevan väliseinän lisätutkimukset.

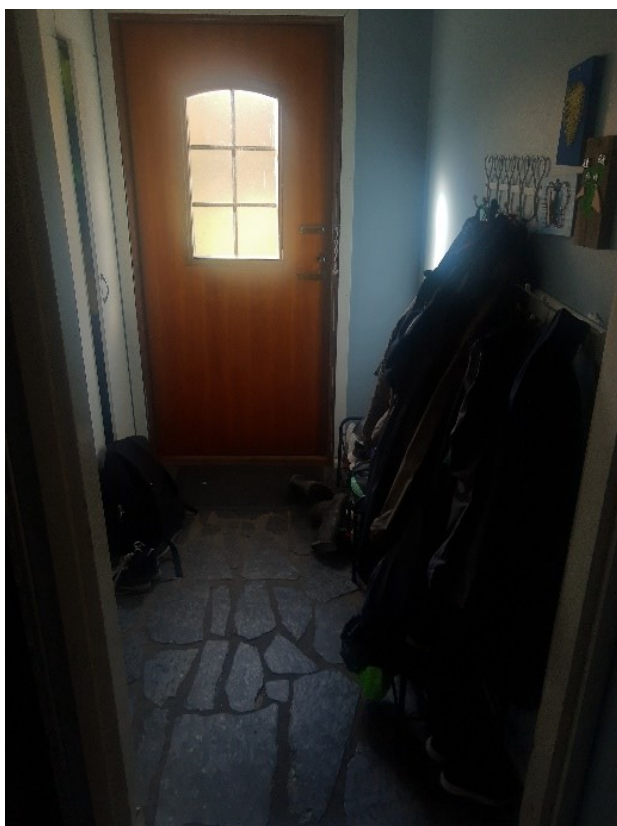
Eteinen, käytävä ja vierashuone on merkattu pohjapiirustukseen numeroin 5–7 (Liite 1.) Eteisen numero 5 lattiapinnoitteena on liuskekivi ja seinät ovat maalattua lastulevyä (kuva 15). Aistinvaraisesti kaikki oli kunnossa. Lattian kosteusarvot olivat hieman koholla verrattuna muiden kuivien tilojen arvoihin, kuitenkin vertailuarvojen mukaan kuiva-luokituksen täyttävät. Vierashuoneen numero 6 lattiapinnoitteena on kaakeli ja seinät ovat maalattua kipsilevyä. Aistinvaraisesti kaikki oli kunnossa, ei havaittu kohonneita kosteusarvoja. Käytävän numero 7 lattiapinnoite on puoliksi kaakelia ja puoliksi laminaattia. Väliseinän ja lattian rajapinnassa oli havaittavissa kolo, asiakkaan kertoman mukaan koira purrut (kuva 16). Tilassa ei havaittu kohonneita kosteusarvoja.

KUVA 15. Yleiskuva eteisestä

Eteisen sähköpatterin edustan tyhjennys, jotta lämpö pääsee leviämään esteettömästi. Asiakkaan kertoman mukaan eteisessä säilytetään paljon lasten ulkoiluvaatteita ja kenkiä, mikä mahdollisesti nostaa lattian kosteuskuormitusta. Suositellaan kosteusmittauksia uudelleen tämän toimenpiteen jälkeen. Käytävän osalta seinässä olevan kolon paikkaus, vaikka haitta on pelkästään visuaalinen. Vierashuone ei vaadi toimenpiteitä.
