**NAPAPIIRIN JA MARTIMOAAVAN ESTEETTÖMIEN  
LUONTOREITTIIEN KARTOITUS**

Opinnäytetyö

<b>Tekijä</b>	Katja Oikarinen	<b>Vuosi</b>	2023
<b>Ohjaaja</b>	Jussi Soppela		
<b>Toimeksiantaja</b>	Metsähallitus Peräpohjolan Luontopalvelut		
<b>Työn nimi</b>	Napapiirin ja Martimoaavan esteettömien luontoreittien kartoitus		
<b>Sivumäärä</b>	33 + 31

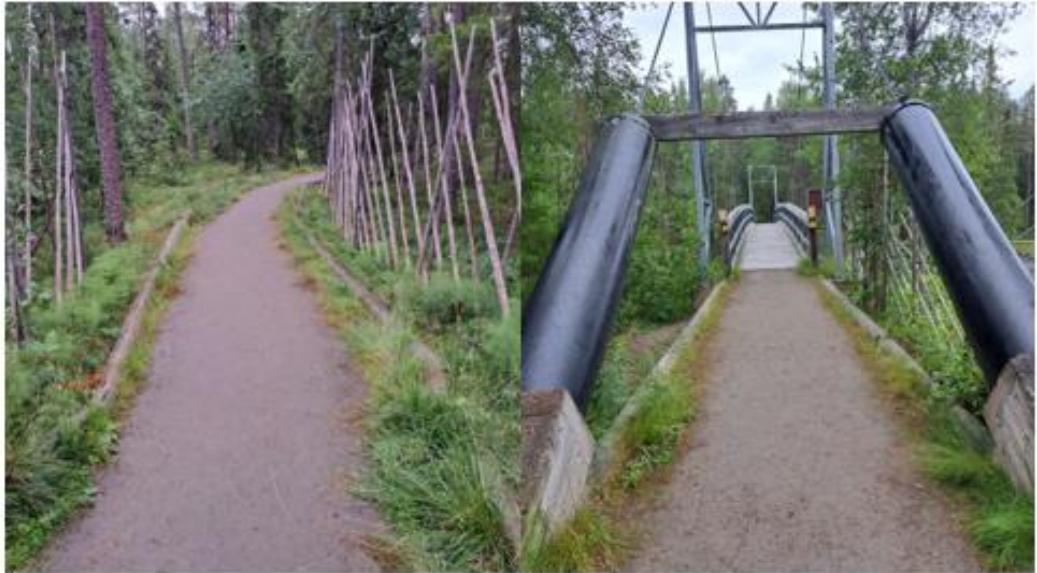
Kuva 4

Ensimmäinen reitin osuus on reitin alkupisteestä sillalle pituudeltaan noin 250 metriä. Reitti on leveydeltään 1850 mm olevaa kivituhkaa ja polun laidoilla on puusta tehdyt reunat korkeudeltaan 130 mm (Kuva 4). Sillalle asti tie on enimmäkseen hyvässä kunnossa ja melko tasaista. Reitissä on lievää kumpareisuutta ja pitkittäiskaltevuus on enimmäkseen alle 6 % ja sivuttaiskaltevuus alle 4 %. Lyhyeltä matkalta reitin sivuttaiskaltevuus on yhdeltä tien sivulta 8 %, mikä voi vaikeuttaa pyörällisellä apuvälineellä liikkumista. Ennen siltaa reitti nousee 9 metrin matkalta 4,5 % pitkittäiskaltevuudelta ja viimeinen metri ennen siltaa on noin 13 % nousu, jossa sivuttaiskaltevuus on alle 4 % (Kuva 5). Silta on pituudeltaan noin 60 metriä ja sen leveys on 1700 mm. Nousu sillan keskivaiheille on 6 % ja lasku enimmillään 13 % ympyräreitin alkuun.

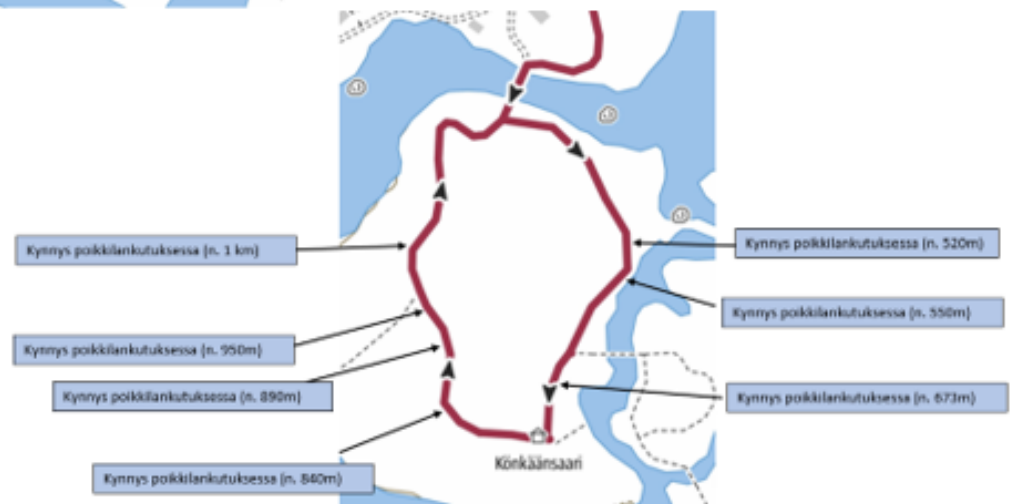
- Reitille on tullut kynnyksiä poikkilankutukseen, mikä vaikeuttaa turvallista liikkumista (kuvat 12).
- Paikoitellen reitille on tullut sivuttaiskaltevuutta poikkilankutuksen kallistumisen vuoksi.
- Käsijohdeiden suositus korkeudet ovat 900 mm ja alempi käsijohde 700 mm korkeudessa.
- Ennen 600 metriä reitillä on reitillä putoamisvaara (noin 60 cm), paikassa olisi hyvä olla käsijohde estämään putoaminen.
- Pitkittäiskaltevuudeltaan jyrkkä kohta (15 %) ennen reitin toisen osuuden lopussa olevaa risteystä. Kyseisessä kohdassa käsituet voisivat helpottaa liikkumista.
- Penkkien suositus korkeus on 500–550 mm, jolloin niille on helpompi istua.

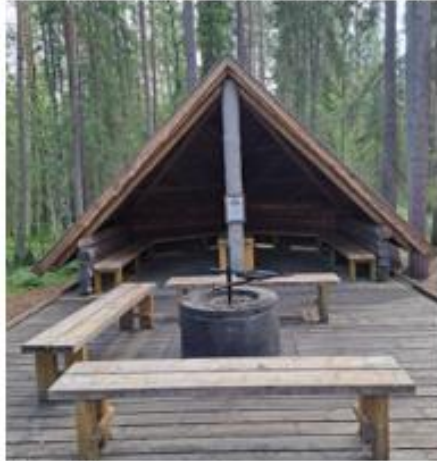
Kuva 13

Könkäänsaaren tulipaikat sijaitsevat reingasreitillä varrella 700 metrin päässä reitin aloituspisteeltä. Taukopaikalla on kaksi tulipaikkaa ja molempien tulipaikkojen yhteydessä on laavut (kuva 13). Tulipaikkojen korkeudet ovat 600 mm ja niissä on liikuteltava grilliritilä. Tulipaikan ympärillä 3 sivustalla on pitkiä liikuteltavissa olevia penkkejä, joiden korkeus on 500 mm. Laavujen sisällä on myös penkit, joiden korkeus on 400–480 mm ja pöytä korkeudeltaan 750 mm. Laavut ovat samalla tasolla kulkuväylän kanssa. Toisessa laavuista on kiinteät penkit. Laavuissa on hyvin vapaata tilaa.

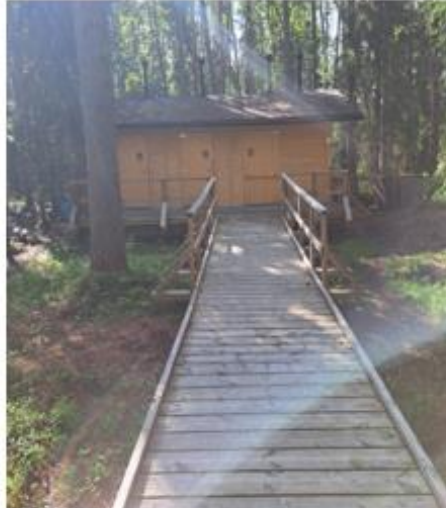
Kuva 16

Esteetön käymälä sijaitsee 50 m taukopaikasta eteenpäin. Käymälle on useamman metrin verran luiskaa, jonka pituuskaltevuus on enimmillään 5,5 %. Luiskassa ei ole koko matkalta käsijohteita (kuva16). Käymälän oven edessä on hyvin tilaa. Oven kahvat olivat 850 mm korkeudessa molemmin puolin ovea ja ovesa oli vetokahva sisäpuolella helpottamassa oven sulkemista. Pönttö oli 500 mm korkeudessa ja pöntön vierellä oli liikuteltavat käsituet 800 mm korkeudessa.

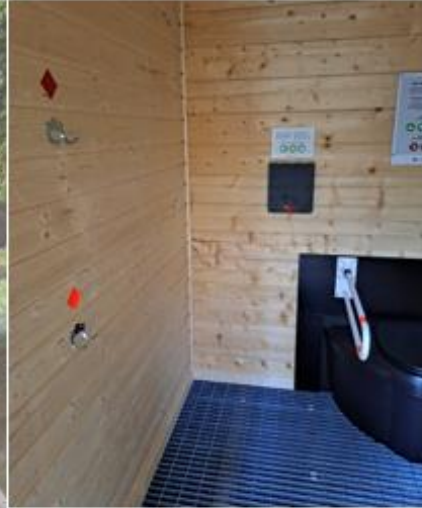
kuva 17

Käymälä oli sisältä tilava ja pöntön ja oven välissä oli vapaata tilaa 140 mm. Käymälässä oli naulakot 950 ja 1150 mm korkeudella ja roskisluukku 1110 mm korkeudessa. Ovenkahvoihin, naulakoihin ja roskiksen luukkuun oli kontrasti eroa tuomaan lisätty punaista heijastin teippiä. Käymälän lattia oli isokokoista reikäritilää (kuva 17).

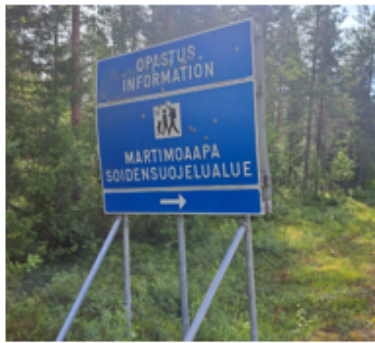
*Kuva 1*

Saapuminen alueelle on opastettu. Opaste esteettömän reitin alkuun Hangassalmenahon pysäköintipaikan kohdalla on iso selkeä opaste (*Kuva1*). Tervolasta päin tultaessa ei alueelle ole muita opasteita ennen pysäköintipaikan opastetta.

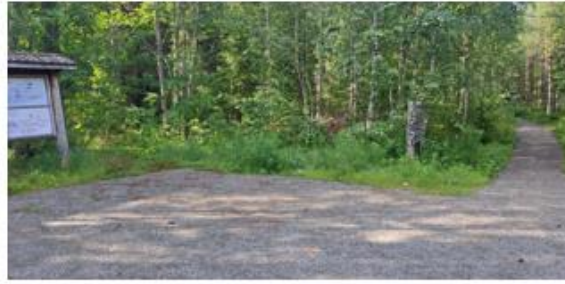
Kuva 2

- Reitien alkuun olisi mahdollista tehdä ISA-tunnuksin merkitty esteetön autopaikka (*Kuva2*). Opasteen edessä esteettömän autopaikan kriteerit täyttävä tasainen alue (pitkittäis- ja sivuttaiskaltevuus noin 1 %). Esteettömän autopaikan kriteerit ovat 5000 x 3600 mm ja enimmäiskaltevuus 2 %.

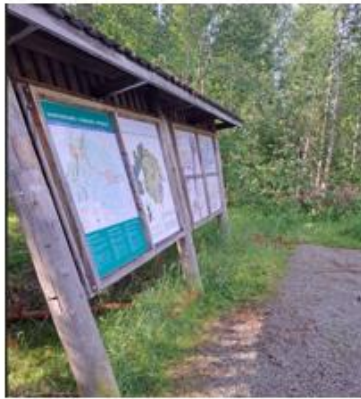
Kuva 3

Alueopastaulu on sijoitettu esteettömän reitin alkuun (Kuva3). Alueopastaulun yläreuna on 2015 mm ja alareuna 970 mm korkeudessa, jolloin opasteen teksti on sopivalla lukukorkeudelle. Pinta on heijastamatonta ja opasteen läheisyyteen on pääsy. Pysäköintipaikalla ja opastaululla ei ole valaistusta, eikä alueopastaulu ole säänsuojassa. Alueopastaulussa ei ole esteettömän reitin symboleita. Kontrastiltaan kartta voi olla paikoitellen hankalasti tulkittava, koska tummalla taustalla on tummaa tekstiä.

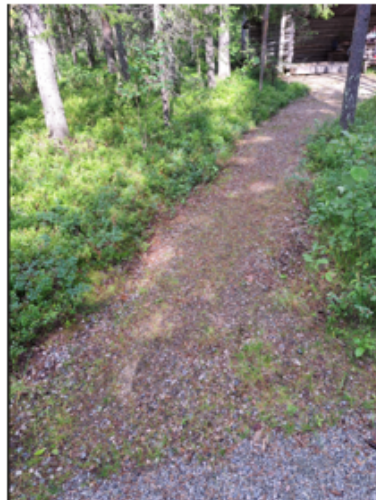
Kuva 51

Reitin ensimmäisellä osuudella on kivituhkaa noin 330 metrin matkalta. Heti reitin alussa oli laskua metrin matkalta, jossa pitkittäiskaltevuus on 7,5 %. 30 ja 60 metrin kohdalla reitiltä lähtee polut vanhalle tulipaikalle ja laavulle, joille ei ole tehty kivituhkasta esteetöntä kulkua (Kuva5). Polulla oli 60 metrin kohdalla lyhyt pehmeämpi kohta, johon soraa oli lisätty paikkaamaan veden tekemää uomaa. Polulla oli myös ajoittain lyhyitä kohtia, jossa polun reunat pettäneet ja sivuttaiskaltevuus enimmillään 4 %, mikä voi vaikeuttaa pyörällisillä apuvälineillä liikkumista. Reitien ensimmäisellä osuudella reitti on lievästi kumpareista, joissa pitkittäiskaltevuus on lyhyeltä matkaa enimmillään 9 %. Loppu osa reitistä lievästi laskua kohti poikkilankutusta. Pitkittäiskaltevuus enimmäkseen ensimmäisellä osuudella on alle 6 % ja sivuttaiskaltevuus alle 2 %.

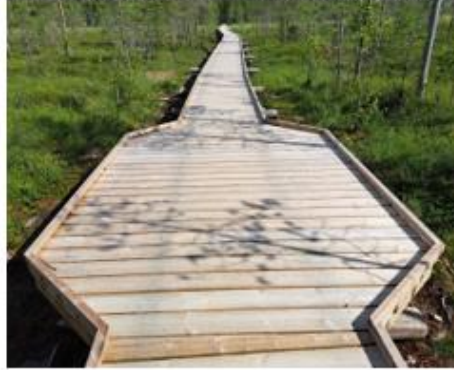
*Kuva 6*

Reitin toinen osuus on poikittaista puulankutusta 160 metrin matkalta, jonka leveys on 1200 mm, koko matkalta on tehty korkeudeltaan 700 mm reunaesteet. Puulankutukselle on tehty kaksi ohituspaikkaa. Ohituspaikkojen koot ovat 2700 x 2800 mm (Kuva6). Puulankutus osuuden alussa on parin metrin matkalta 13,5 % nousu. Muuten toinen osuus reitistä on

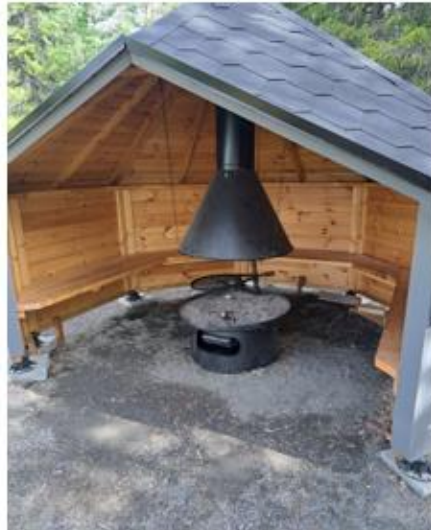
Kuva 12

Avokota sijaitsee Järven-pikkuahon taukopaikalla. Avokota sijaitsee pääreitiltä 40 m sivussa ja kodalle kulkee kivituhkattu reitti, jossa on pitkittäis- ja sivuttaiskaltevuus enimmillään 6 %. Avokodan suuaukko on yhdeltä sivulta avoin 2400 mm, mistä on esteetön pääsy tulipaikalle. Avokodan sisällä on kiinteät istuimet 5500–6500 mm korkeudelle. Istuinten ja tulipaikan välillä on vapaata liikkuma tilaa 6000–7000 mm. Tulipaikan korkeus 4500 mm ja grilliritilä on säädettävä (Kuva 12).

- Tulipaikka olisi hyvä olla korkeampi pyörätuolin käyttäjille suositus on vähintään 670 mm.
- Huuva on matalalla mikä voi aiheuttaa törmäysvaaran.
- Avokodan sisään ei mahdu helposti isompien apuvälineiden kanssa, jolloin sään suoja ei ole.
- Polttopuilta voisi säilyttää säältä suojassa lähempänä avokotaa.

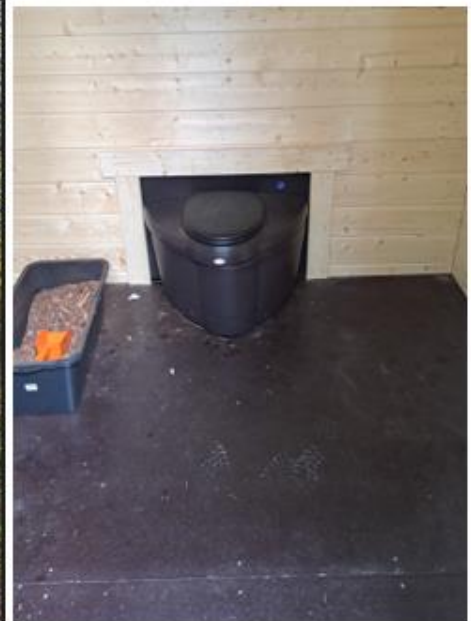
Kuva 14

Esteetön käymälä sijaitsee Järven-pikkuahon taukopaikalla. Käymälän luiska on pitkittäiskaltevuudeltaan 5,5 % ja luiskan leveys on 920 mm. Luiskassa käsijohteiden korkeudet ovat 500 ja 900 mm ja käsijohteet ovat molemmilla puolilla luiskaa. Käymälän oven edessä on tasanteen leveys 1250 mm ja oviaukon leveys 950 mm. Ovenssa on kahvat melkein koko oven leveydeltä 900 mm korkeudessa molemmin puolin ovea (Kuva 13) Pöntön korkeus on 500 mm. Vapaatilaa pöntön edestä ovelelle on 1300 mm ja pöntön sivuilla 1250 mm (Kuva 14).

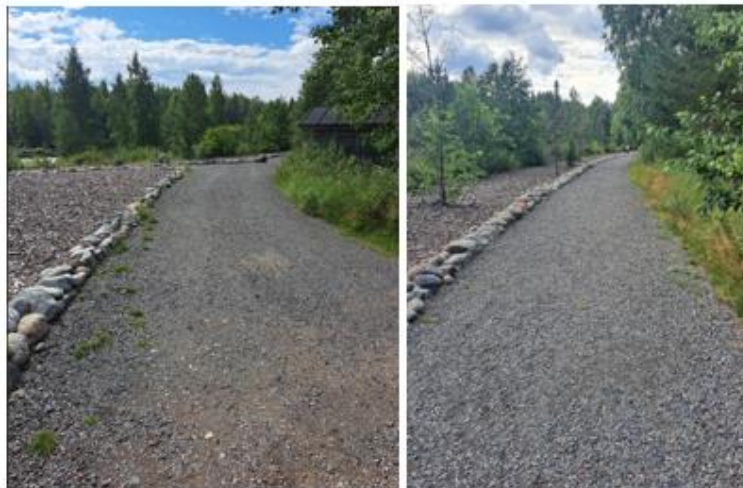
Kuvat 3

Kartoitin Vikakönkään rantareitin käymälöiden ja laiturin puoleisesta päästä kohti riippusiltaa. Reitti on enimmäkseen karkeaa irtonaista soraa, mutta kivituhkaa on käymälän ja laiturin puoleisessa päässä reitillä. Rantareitille ei ole merkitty selkeää aloituspistettä, vaan reitille on mahdollista päästä neljästä eri kohtaa. Käymälän ja laiturin päästä reitin aloitus on pituuskaltevuudeltaan tasaisin. Reitän leveys on pääasiassa 2 metriä ja reitti on rajattu joen puolelta kivillä aina käymälöiltä sillalle asti (Kuvat 3). Sivuttaiskaltevuudeltaan reitti on pääasiassa melko tasaista.

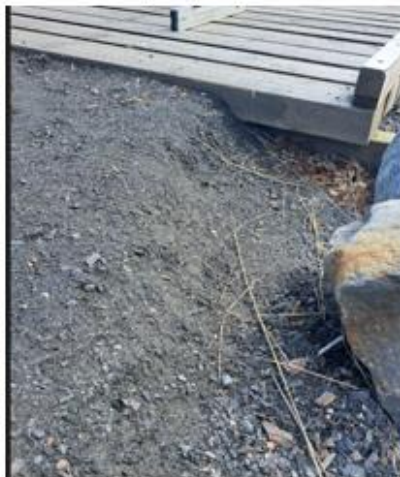
Kuva 10

Laiturille tullessa pitkittäiskaltevuus on lyhyeltä matkaa enimmillään alle 7 %. Ennen laituria kivituhka on kulunut kulkuväylän reunoilta, ja laiturille mentäessä on tullut kynnyksiä (Kuva10) Laiturille tullaan poikkilankutusta pitkin minkä leveys on 2000 mm. Muuten laiturilla on tilaa apuvälineillä liikkumiseen. Laiturin yläkaiteet ovat 1105 mm ja kaiteessa olevat köydet 550 mm korkeudessa. Laiturissa oli myös reunaesteet. Kalastusta varten laiturista oli mahdollista nostaa osa yläkaiteesta pois, jolloin kaide on matalimmillaan 550 mm (kuva 11). Liikuteltava kaide taittui ylöspäin ja oli melko raskas nostaa.

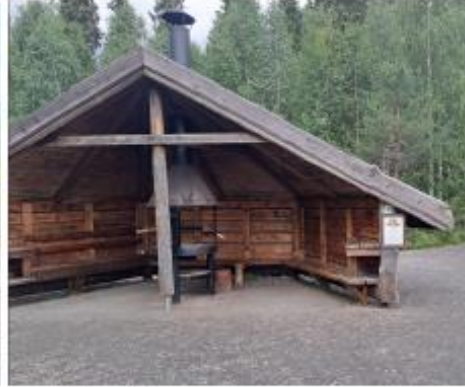
Kuva 13

Toisessa laavussa tulipaikka on laavun sisällä. Tulipaikan korkeus on 850 mm ja laavun sisällä olevien kiinteiden penkkien korkeus on 400 mm. (Kuva 13)

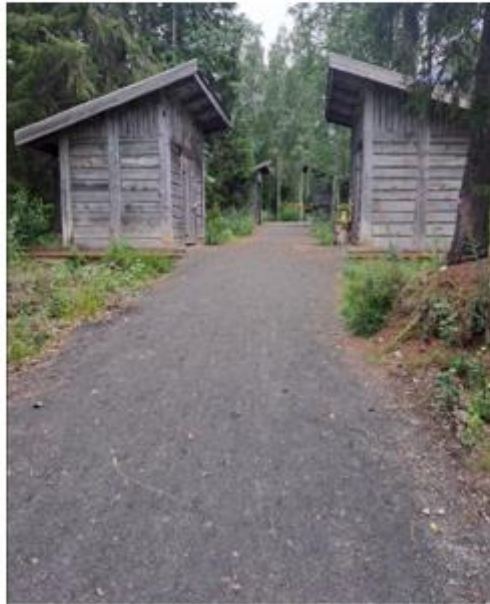
Kuva 14

Polttopuuvarasto sijaitsee laavupihalta kohti parkkipaikkoja, johon on 14 % nousu (Kuva 14). Polttopuuvarastossa on jyrkkä kynnyks. Polttopuuvaraston edessä polttopuille terällä varustettu halkaisupölli (Kuva 15).
