Liikenneportaalien kuntotarkistus

Case Espoon kaupunki

Ammattikorkeakoulun opinnäytetyö

Tekijä	Jussi Kauppinen	Vuosi 2014
Työn nimi	Liikenneportaalien kuntotarkistus: Case Espoon kaupunki

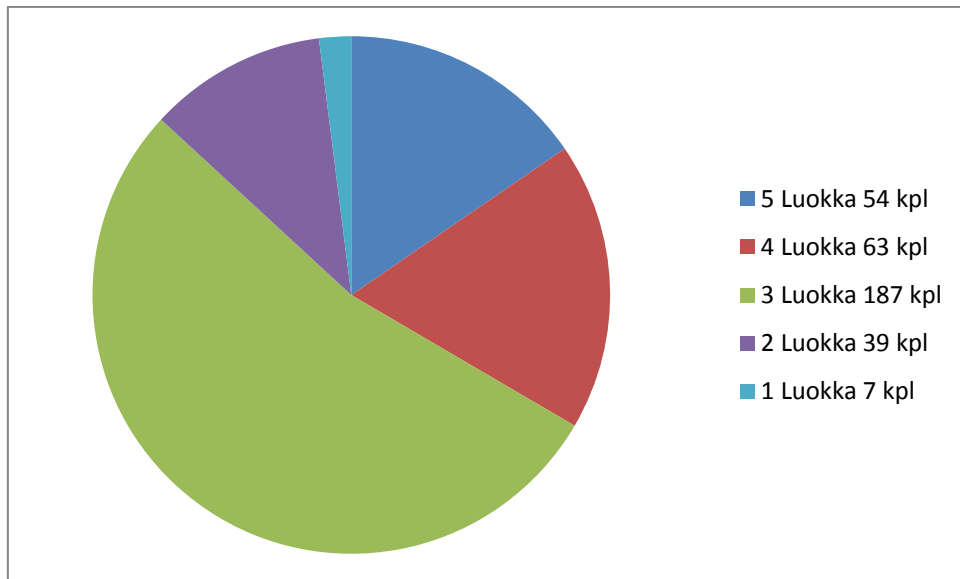
Kuva 27. Portaalit kuntoluokituksen mukaan lajiteltuna

Suurin osa portaaleista kuului kohtalaiseen tai hyvään kuntoluokkaan. Todella huonokuntoisia portaaleja oli vain seitsemän kappaletta, 350 tutkitusta, joten huonoja portaaleja on vain muutama prosentti (2%) kaikista portaaleista (kuva 27). Vastaavasti taas hyväkuntoisia ja uudenveroisia portaaleja oli puolestaan 117 kpl, 350 tutkitusta eli prosentteina 33 %, mikä on mielestäni hyvä prosenttiosuus. Yleisesti ajateltuna Espoon kaupungin liikenneportaalit ovat mielestäni kohtuullisen hyvässä kunnossa.

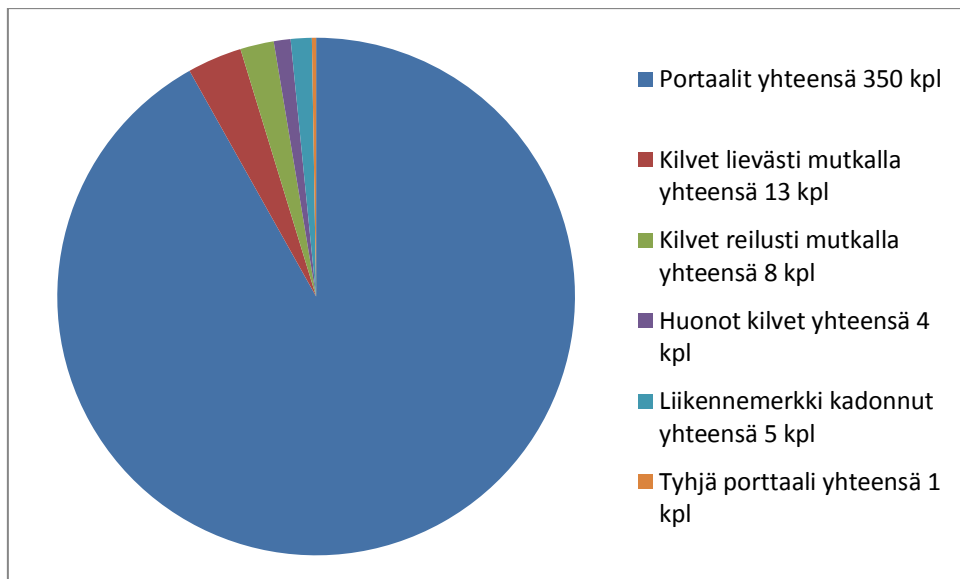
Kuva 28. Kilpiongelmaiset portaalit kaaviona

Taulukko 5. Vaurioituneiden kilpien kappalemäärät.

Vaurioituneiden kilpien kappalemäärät	
Vähän taipuneet	16 kpl
Paljon taipuneet	13 kpl
Huonokuntoiset	3 kpl
Puuttuu	5 kpl
Likaiset	5 kpl

Jatkosuositukseksi suosittelisin, että pahasti vaurioituneet kilvet vaihdettaisiin ja lievästi vaurioituneita harkittaisiin tapauskohtaisesti, voiko oikaista, jättää paikoilleen vai tarvitseeko kilpi vaihtaa (kuva 28 ja taulukko 5). Lievissä vaurioissa on kyse lähinnä esteettisistä haitoista, mutta hyvän kaupunkikuvan aikaansaamiseksi myös kilpien tulisi olla suoria ja hyväkuntoisia. Löysiksi havaitut jalustojen mutterit tulisi kiristää ja muutkin kiinnitykset tarkistaa (taulukko 6). Työssä tulisi käyttää apuna nostokorilista nostinta, jotta myös kilpien kiinnitykset voitaisiin tarkistaa.

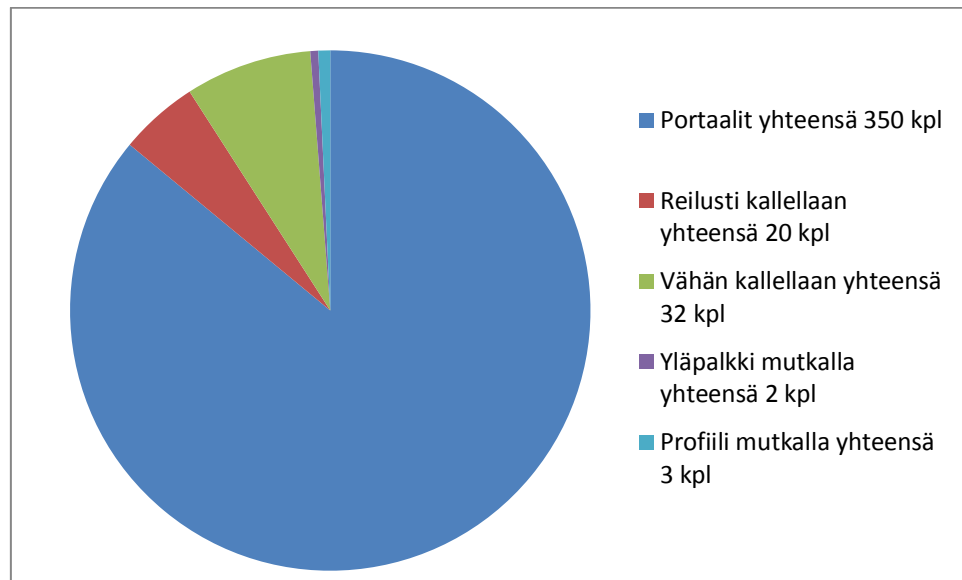
Kuva 29. Kallistuneet portaalit kaaviona.

Ottaen huomioon Espoossa yleisesti vallitsevat pohja-olosuhteet ja portaalien ikäjakauma, reilusti kallistuneita portaaaleja on yllättävän vähän, (noin 6 %) kaikista portaaaleista.

Pahasti taipuneista portaaleista olisi syytä vaihtaa taipuneet osat nurjahtamisen estämiseksi ja pahasti kallistuneiden suoristamista voisi harkita tapauskohtaisesti (kuva 29).
