## **JUGEND-KARTANON PERUSKORJAUS**

Laura Lippo  
Opinnäytetyö  
Kevät 2015  
Rakennustekniikan koulutusohjelma  
Oulun ammattikorkeakoulu

Title of thesis: Renovation of Jugend Mansion

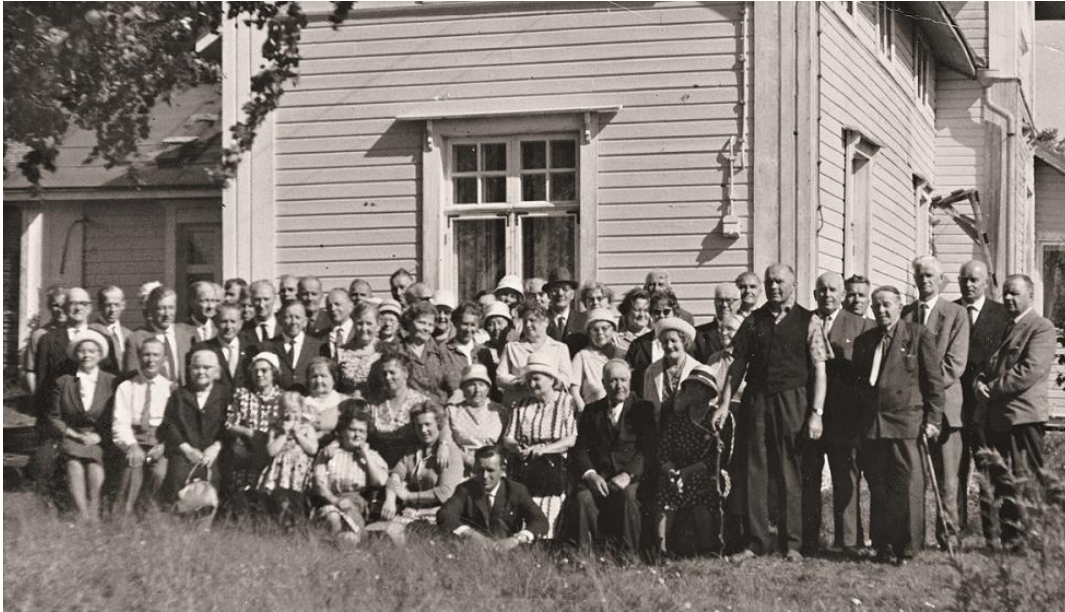
Pentti Häikiön vanhassa 1963 vuodelta olevassa valokuvassa (kuva 9) on näkyvillä Koivulan matalamman osan pääty, josta nähdään, että nurkkalaudoitusten profiili ei ole sama kuin nykyisin. Kuvassa on esillä myös alkuperäisiä ikkunoita, joiden päällä on koristeelliset ikkunalaudat. Huomattiin, että yksi vanhoista koristelaudoista oli jätetty kuitenkin poikkipäädyn joen puoleiseen seinään.

*KUVA 9. Vanhassa valokuvassa näkyvillä Koivulan alkuperäiset ikkunat, nurkkalaudoitukset sekä osa puretusta eteisestä (Häikiö 2012)*

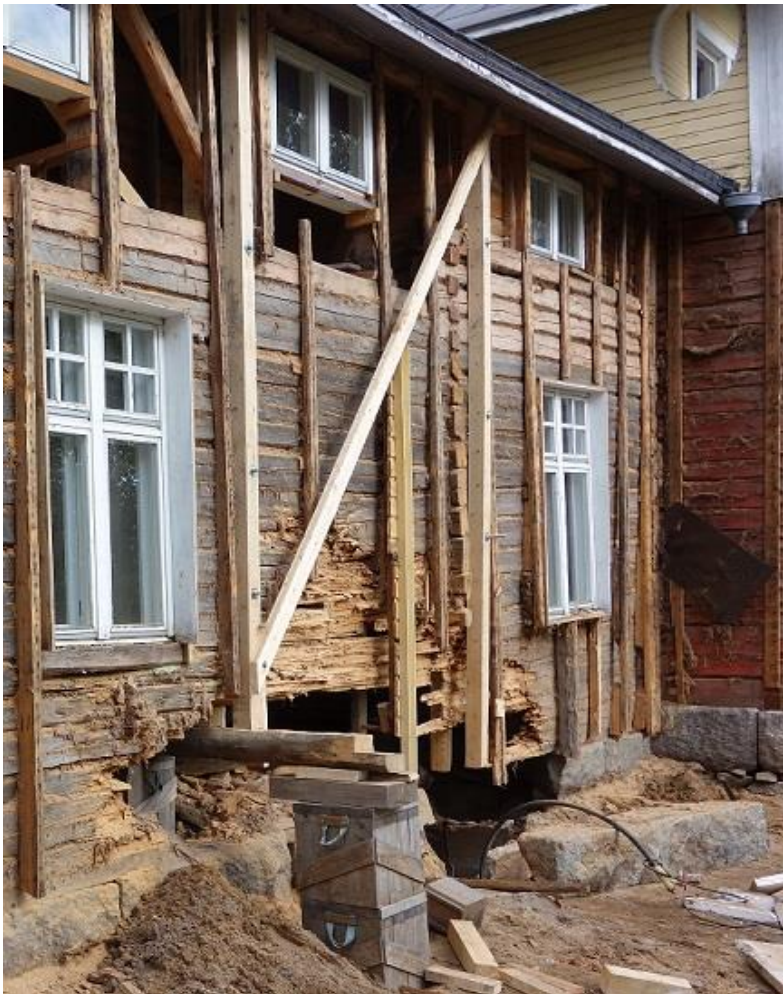
*KUVA 25. Hirsiseinän korjauksenaikainen tuentatapa*

Koivulassa rungon korjaaminen oli suurin osio projektissa. Piian päädyssä hirsirunko tuettiin puuföljareilla ja kiristysliinoilla vastakkaiseen seinään rakennuksen läpi. Tuennan jälkeen hirret poistettiin kokonaan vaurioituneista osista. Laajan vaurion vuoksi joen puolelta vain ikkunoiden yläpuoliset osat sekä kaksi noin 1 m<sup>2</sup>:n aluetta ikkunoiden tasolla säilytetään kuvan 26 mukaisesti. Piian kammarin päätyseinä tuettiin myös puuföljareilla, sillä hirret poistettiin sieltäkin ikkunoiden alta kokonaan. Pihan puoleiselta seinältä vanha puurunko poistettiin myös rakennettavan laajennuksen vuoksi. Näin ollen vanhaa hirsirunkoa jäi piian päädyssä säilytettäväksi todella vähän.

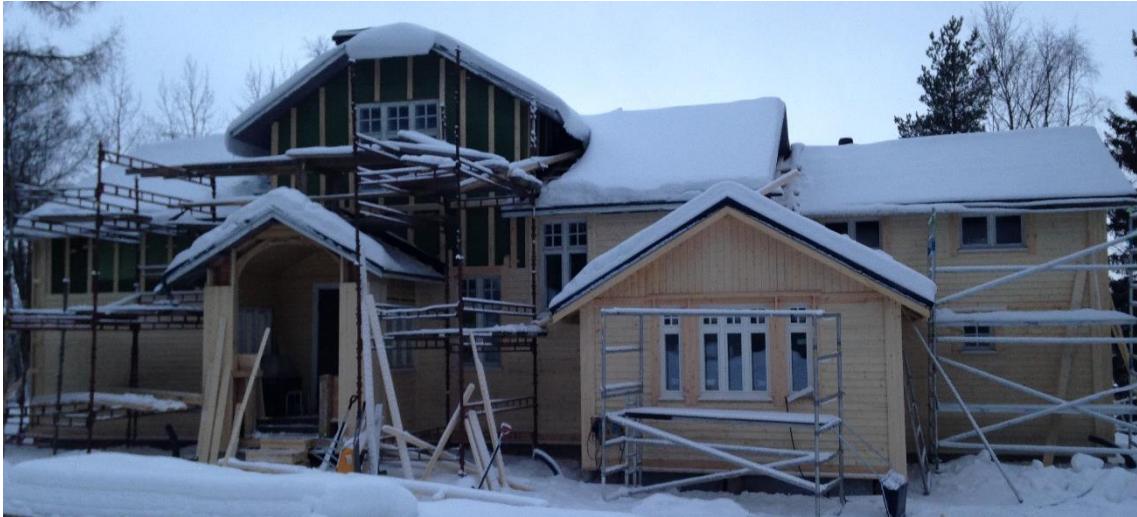
Karl Sandelin piirtämässä alkuperäisissä julkisivupiirroksissa on päätykolmioiden ulkoverhouksessa näkyvillä pystylauditus. Kuvat Karl Sandelin julkisivupiirustuksista ovat opinnäytetyön luvussa 2.1. Alkuperäisiä suunnitelmia kunnioittaen laajennusosan ulkoverhouksesta tehtiin samanlainen. Uuden julkisivun vaakalaudoituksena käytettiin 120 x 82 mm:n kokoista, sahalla tilaustyönä tehtyä UYL-lautaa. Kaikkiin päätykolmioihin tehtiin pystyverhoukset 140 x 82 mm:n kokoisesta, myöskin tilaustyönä tehdystä pontatusta laudasta. Kuvassa 28 on näkyvillä ulkoverhouksen rakennusvaihe, jossa julkisivu pihapiiriin päin on maalauksella lukuun ottamatta osittain valmiina.

*KUVA 28. Koivulan pihanpuoleisen julkisivun rakennusvaihe*

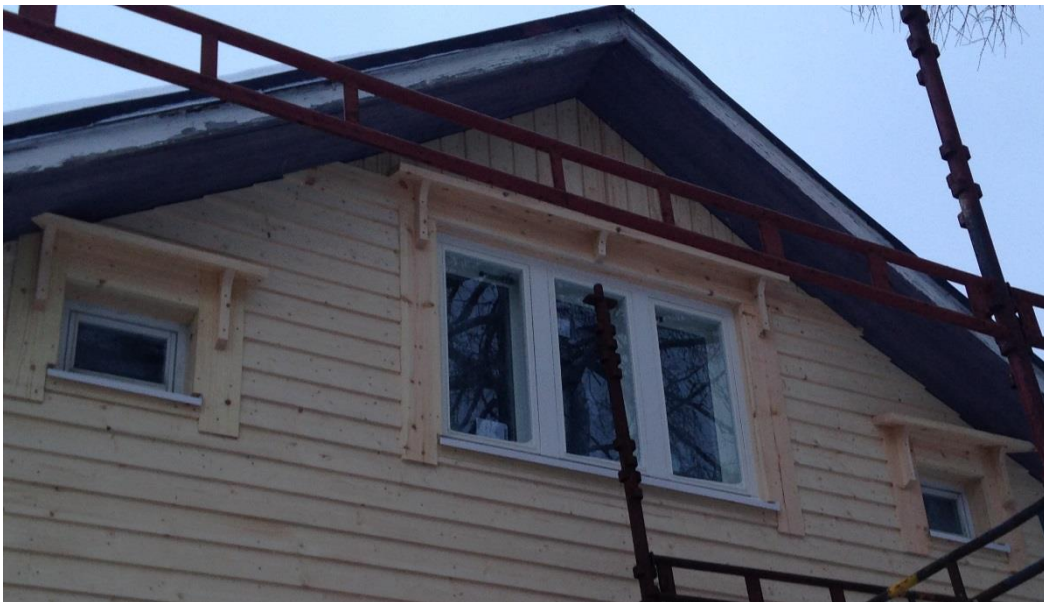
Vanhoista kuvista nähdään, että ikkunoiden yläpuolilla on ennen ollut koristeellinen lauta. Kuitenkin vain yksi näistä koristeellisista laudoista oli säilynyt nyky päivään asti. Uuden julkisivun yhteydessä ikkunanpielistä tehtiin samanlaiset kuin alkuperäisissä kuvissa. Koivulan itäpäädyn uudet ikkunanpielet ovat näkyvissä kuvassa 29.

*KUVA 29. Koivulan itäpäädyn koristeelliset ikkunoiden yläreunojen pielet*

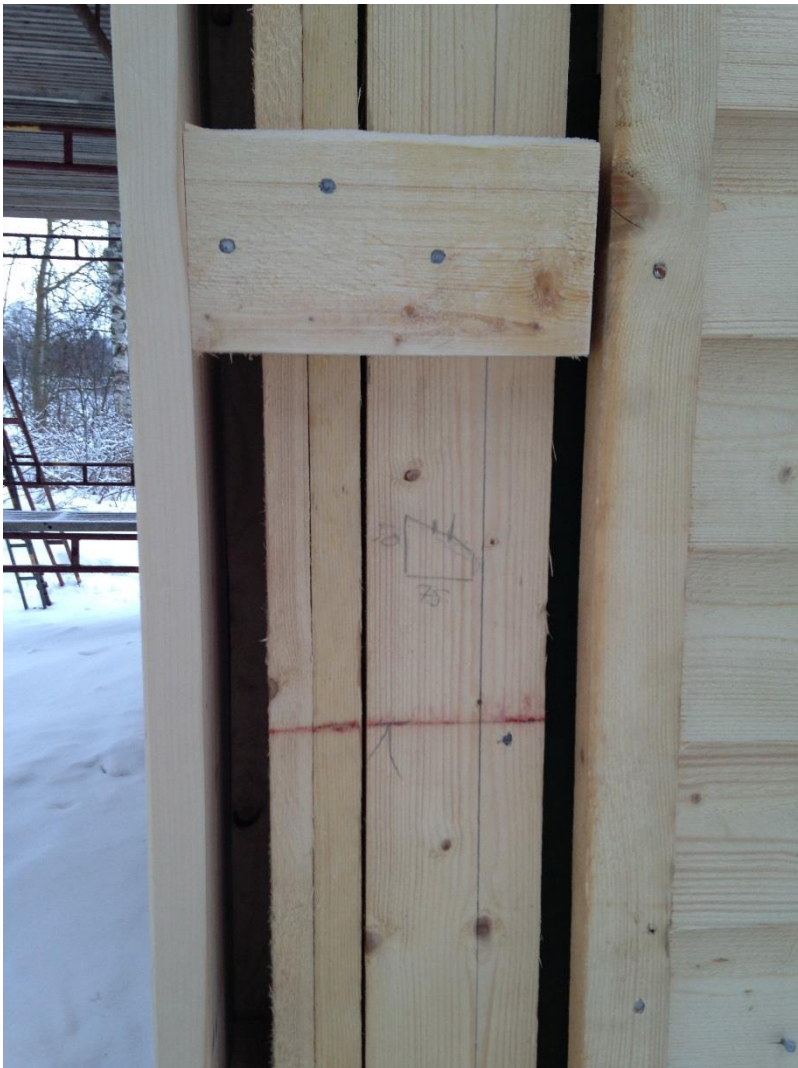
Rakennukseen tehtiin alkuperäisiin nurkkalauoituksiin nähden samanlaiset leveät laudoitukset kaikkiin nurkkiin. Nurkkavuoret olivat paikoittain eri levyisiä, pääasiassa yhteensä neljän tai kuuden laudan levyisiä. Kuitenkin pääsisäänkäynnin kuistin sekä Shampanja-kuistin nurkkavuorista tehtiin vielä muita leveämmät, kahdeksan ja yhdeksän laudan levyiset. Nurkkalauoitusten leveyden vuoksi niille kaikille tehtiin erillinen tuuletusrako (kuva 30), mikä kertoo huolellisesta suunnittelusta. Nurkkalauoitukset ja sisänurkkien laudan päät sahattiin myös täsmällisesti jiiriin vanhan ja huolellisen rakennustyylin mukaisesti.

*KUVA 30. Leveän nurkkalauoituksen tuulettuva rakenne*

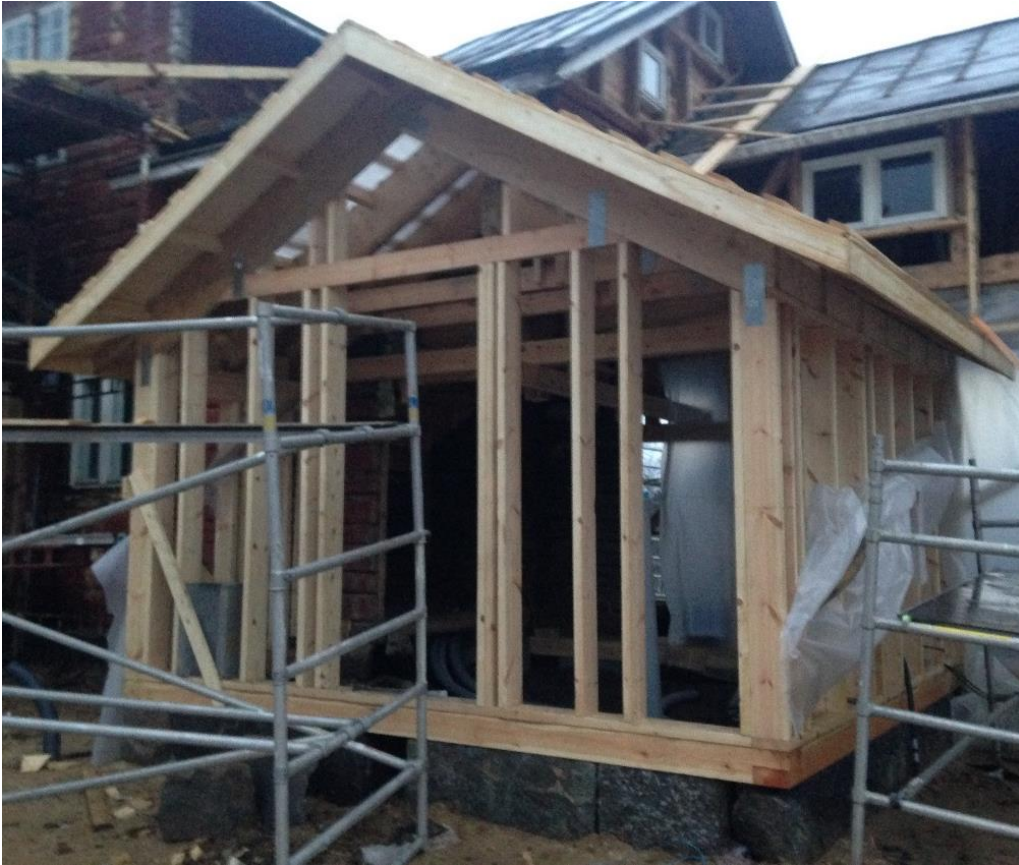
*KUVA 37. Koivulan laajennusosan runko valmiina*

Kosteikon perustuksiksi hankittiin uudet porakivet. Runko tehtiin puurunkona (kuva 37), kuten muutkin päärungosta ulkonevat osat sekä rungon korjaukset piian päädyssä. Seinärakenteet ja lattia tehtiin märkätilaan sopiviksi. Kattorakenteen kantavaa palkkia ei voitu sijoittaa harjakohtaan porrashuoneen takia, joten palkki sijoitettiin pihalta päin katsottuna oikean puoleisen lappeen puolelle (kuva 38). Tämän vuoksi harjapalkkiin tukeutuvat yläpaarteet olivat korkeampia kuin toisella lappeella.

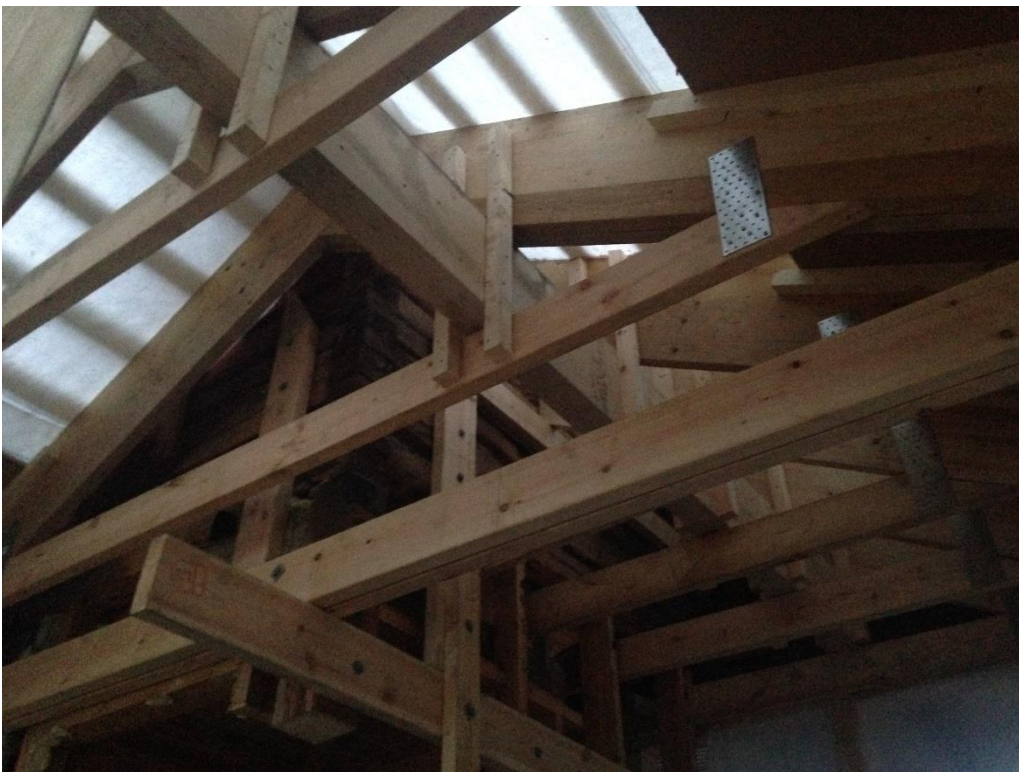
*KUVA 38. Koivulan laajennusosan kattorakenne*

Yläpaarteiden päälle asetettiin aluskate, jonka päälle kiinnitettiin korotusrimat tuuletusväliä varten alla olevien yläpaarteiden suuntaisesti. Näin tuuletusrako on avoin räystäältä harjaan asti. Korotusrimojen päälle asetettiin ruodelaudoitusristikkein alempiin rimoihin nähden. Ruoteiden päälle asennettiin vesikatto. Laajennusosan vesikatoksi valittiin musta konesaumattu peltikatto. Muusta rakennuksesta poiketen laajennukseen tehtiin avoräystäät, jotka keventävät rakennuksen ulkomuotoa.
