Saimaan ammattikorkeakoulu
Tekniikka Lappeenranta
Rakennusalan työnjohdon koulutus

1970-luvun pientalon riskirakenne: valesokkeli

Opinnäytetyö 2019

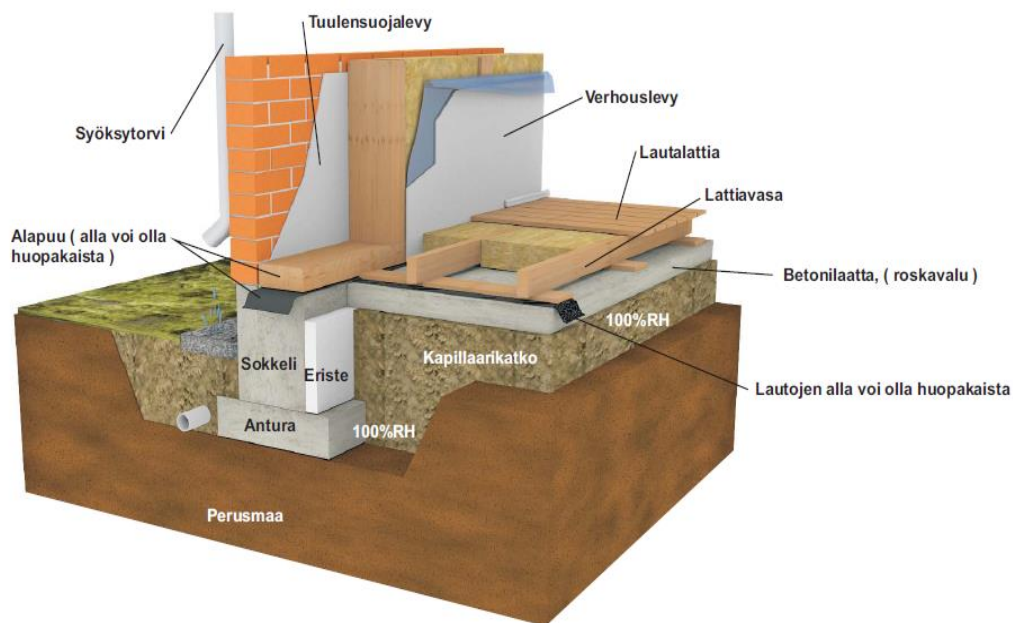
Valesokkelirakenteella tavoiteltiin alapohjarakenteen ja ulkoseinän liittymään tiivistä ja kylmäsillan estävää ratkaisua. Valesokkelirakenteessa ulkoseinän puurunko on yleensä lähellä maanpintaa tai hiukan maanpinnan alapuolella (kuva 1). Tällaisessa rakenteessa seinän alaohjauspuu voi kosteusvaurioitua ulkopuolelta tulevan kosteuden vaikutuksesta. (Raksystems 2018.)

Kuva 1. Viitteellinen rakennekuva riskirakenteen alapohjasta (Hometalkoot.fi)

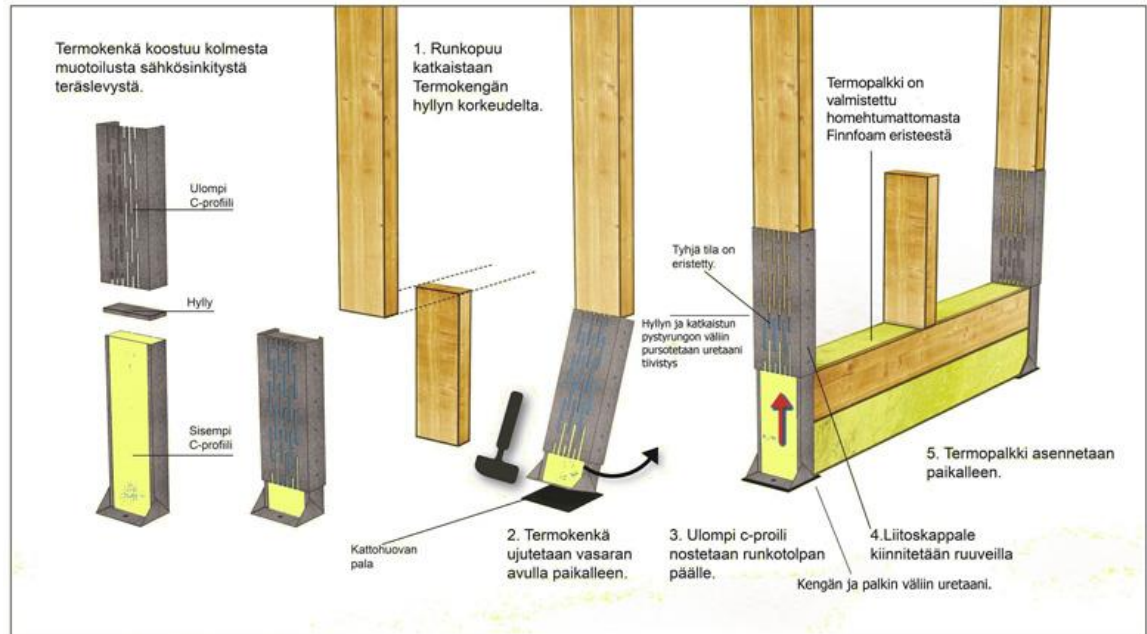
Kuva 8. Havainnekuva Termopalkki-korjausmenetelmästä (Finnfoam.fi)

Alla olevassa kuvassa 8 termokengän asennusohje.
