**LVI-JÄRJESTELMIEN KUNTOARVIO JA ILMANVAIHDON
KORJAUSSUUNNITTELU 1980-LUVUN OMAKOTITALOON**

Jyri Jalonen
Opinnäytetyö
Syksy 2019
Talotekniikan tutkinto-ohjelma
Oulun ammattikorkeakoulu

Opinnäytetyön nimi englanniksi: Condition Assessment for HVAC Systems and Renovation Plan for Air Condition in 1980's Detached house.

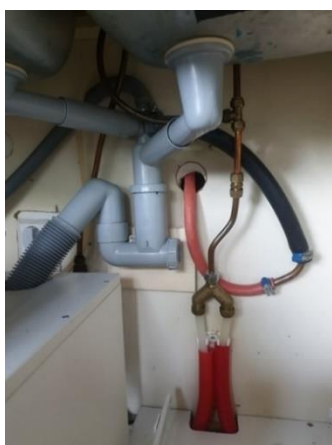
Rakennuksen ilmanvaihtojärjestelmänä on ollut rakennusvaiheessa vuonna 1982 vesikatolle asennettu Valmetin valmistama Lämpöhattu. Ilmanvaihtokoneesta lähtevä tuloilmakanavisto on tulpattu ja poistoilmakanavisto on liitetty liesituulettimen huippumuriin ilmanvaihtokoneen rikkoonnuttua. Keittiön allaskaapissa näkyy käytöstä poistetun ilmanvaihtokoneen kondenssiveden poistoletku, joka on yhdistetty keittiön pesualtaan viemärin vesilukkoon (kuva 2).

KUVA 2. Keittiön allaskaapissa lämminvesiputket on kytketty pesualtaan sekoittajaan ja astianpesukoneen hanaan. Kylmävesiputki on kytketty pesualtaan sekoittajaan. Putket on asennettu suoja-putken sisään.

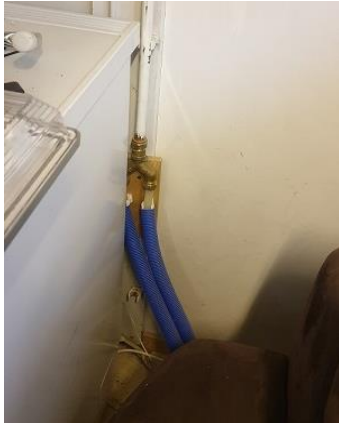
Käyttövesiverkosto tutkittiin aistinvaraisesti, rakenteita rikkomatta. Käyttövesi lämmitetään kaukolämmönsiirtimeen välityksellä. Käyttövedenkiertoa rakennuksessa ei havaittu lainkaan. Pintaan asennetut käyttövesiputket ovat kuparia. Ne ovat alkuperäisiä ja on asennettu näkyville varastoon kattoon. Ne laskeutuvat varaston toisesta päästä alapohjaan, josta jatkuvat uusittuina muoviputkina suoja-putkissa kalusteille saakka (kuva 10).

KUVA 10. Käyttövesiverkoston uusitut muoviputket suojaputkessa.

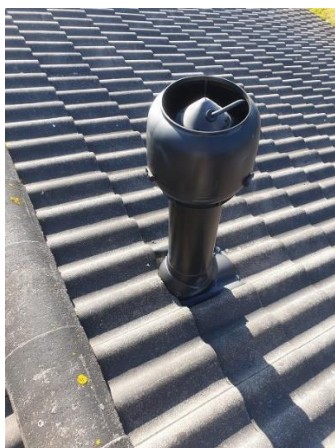
Kuvassa 24 talon vesikatolla sijaitseva huippuimuri, johon on yhdistetty asunnon poistoilmakanavat. Huippuimuria ohjataan keittiön liesituulettimella.

KUVA 24. 2015 uusittu liesituuletin, jolla ohjataan vesikatolla sijaitsevaa huippuimuria. Samaa kanavaan on yhdistetty talon muut poistoilmakanavat.

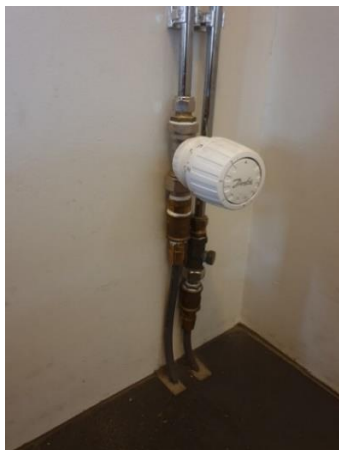
WC:n ja eteisen lattialämmityksien säätö tapahtuu Danfossin mekaanisilla termostaateilla. Virtaamaa säädetään paluupuolella olevasta venttiilistä. Patteriverkoston putket kulkevat katonrajassa koteloituna. Uusien lattialämmityspiirien osalta putket on tuotu RST -putkella pinnassa alas patteriverkostosta (Kuva 28).

KUVA 28. Eteisen patteritermostaatti
