Hämeenlinnan rautatieaseman ympäristön esteettömyys

Ammattikorkeakoulututkinnon opinnäytetyö

Riihimäen kampus, Liikenneala

kevät 2020

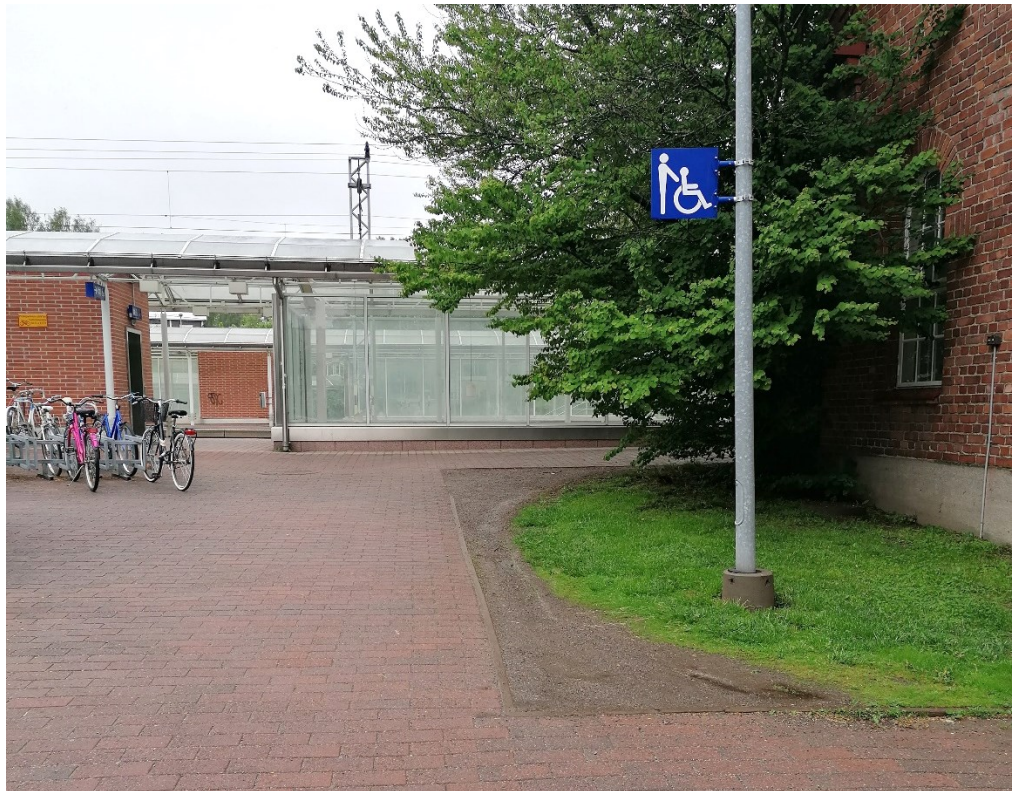
Kuva 3. Hämeenlinnan rautatieaseman avustuspiste

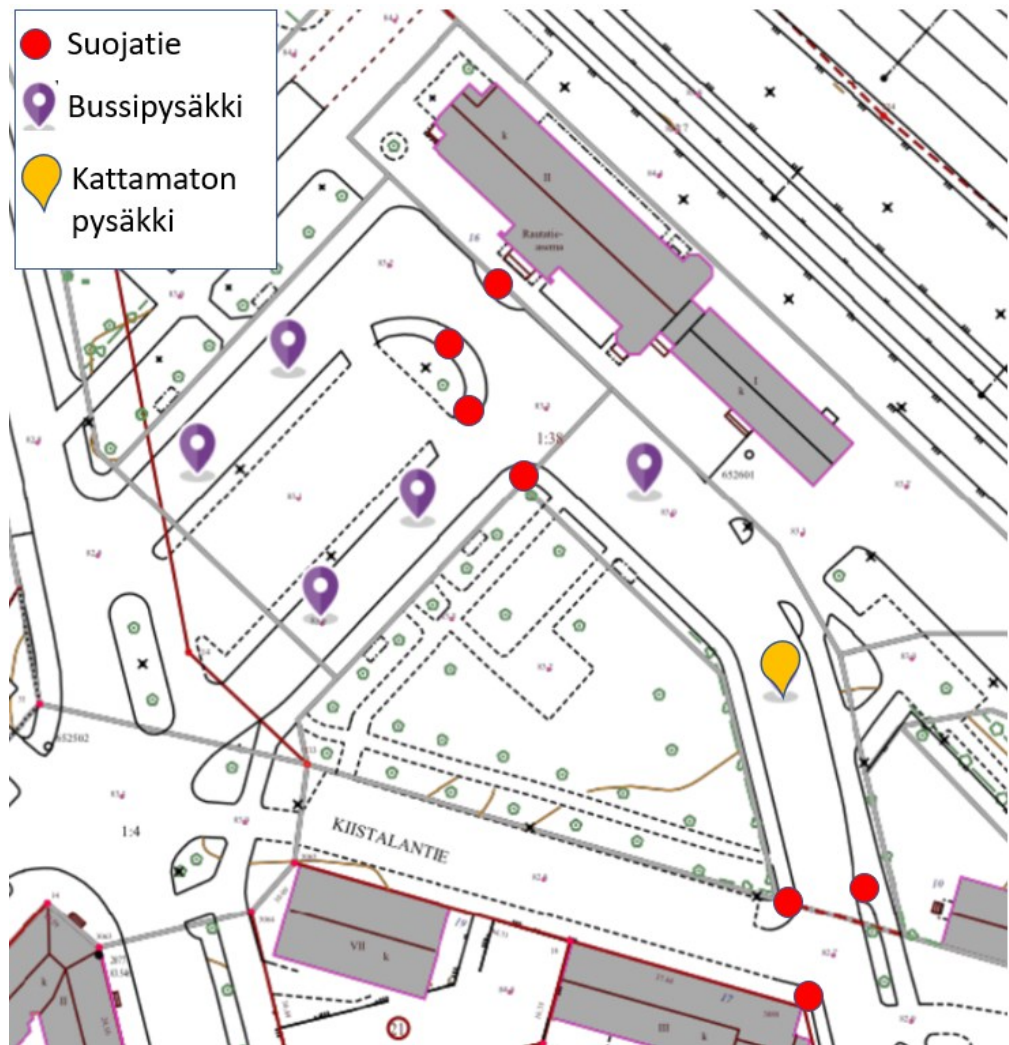
Kuva 11. Asema-alueelta kartoitetut suojatiet ja bussipysäkit (Hämeenlinna 2020c).

Bussipysäkkejä asema-alueelta löytyy 5 kpl, jotka pääosin ovat esteettömyyden kannalta kriteerit täyttäviä. Kuvassa 11 esitetään kartoitetut suo-jatiet, sekä pysäkit.

Muutamia puutteita pysäkeistä kuitenkin löytyy, joita ovat mm. kontrastieron puuttuminen pysäkkialueen ja muun kulkuväylän välillä, sekä hieinan liian matalat reunakivetykset. Suositusten mukaan reunakiven korkeus olisi hyvä olla 120–200 mm ja mitatuilla pysäkeillä se oli keskimäärin 100 mm. Kattamattoman pysäkin kohdalla reunakivi oli vain 80 mm korkea.

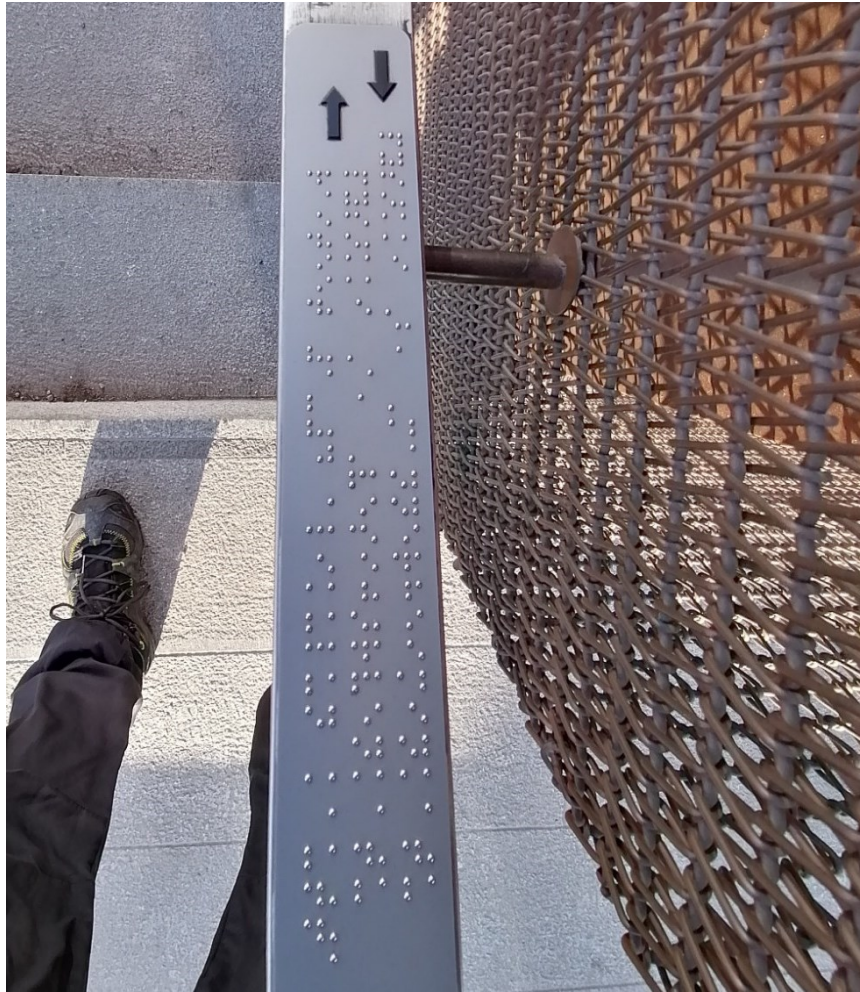
Kuva 14. Pistekirjoituslaatta portaiden käsijohteessa Lahden Matkakukuksessa

Myöskään Hätilän suunnasta asematunneliin kulkeva reitti ei täytä esteettömyyden kriteereitä, koska portaiden yhteydessä ei ole luiskaa eikä hissiä. Nykyisten suositusten mukaan portaiden käsijohteissa olisi myös hyvä olla pistekirjoituksella varustettu opaslaatta. Esimerkkikuvassa 14 Lahden Matkakeskuksen portaiden käsijohteen opaslaatta. Nykyisten suositusten mukaan opaslaatta tulisi sijoittaa käsijohteen takapintaan ilkeivallan välttämiseksi ja lisäksi käsijohteiden pitäisi olla pyöreitä ja kulkea kahdella eri korkeudella. Lahden Matkakeskuksen ratkaisu on vuodelta 2016 ja siitä ohjeet ovat tarkentuneet.

Asematunnelin ja maanpinnan tasoeron ollessa yli metrin, molemmille reiteille suositellaan kuitenkin luiskan sijasta hissiä tai pyörätuolihissiä, jotta esteettömän reitin kriteerit täyttyisivät (Liikennevirasto 2014, 153). Kuvan 15 ilmakuvasse esitetään Aulangon ja Hätilän suunnasta asematunneliin kulkevat luiska ja portaat. Asemarakennuksen luoteisessa kulmassa sijaitsevalla hissillä pääsee esteettömästi asematunneliin ja sitä kautta toisella hissillä asemalaitureille 2 ja 3, mutta näiden hissien ulkopuolelta puuttuu pistekirjoituksella varustetut opaslaatat.

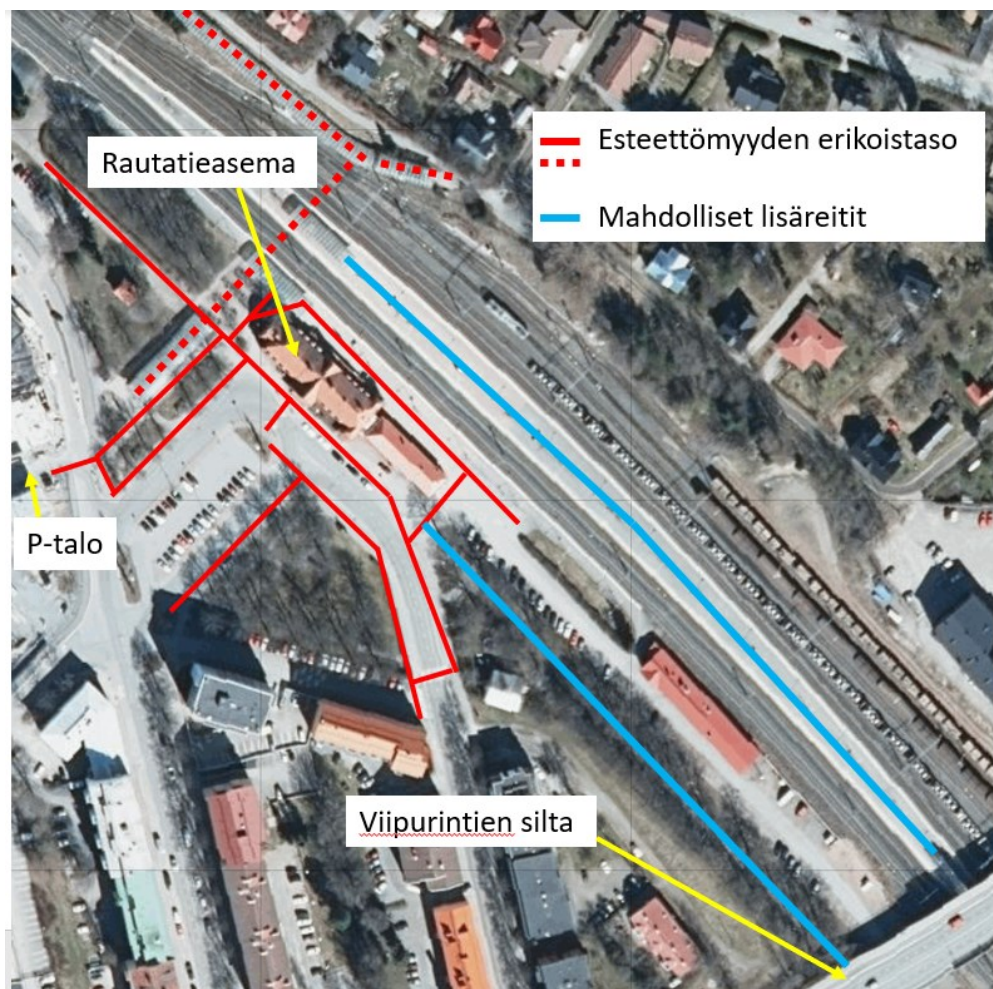
Kuva 24. Esteettömyyden erikoistason reitit ja laajennukset (Hämeenlinna 2020c).
