1800-LUVUN HIRSITALON KORJAUS JA ENERGIATEHOKKUU-
DEN PARANTAMINEN

Opinnäytetyö
Toukokuu 2015

Liite 1. Kuntotarkastus

Toimeksiantaja:	Kohteen omistaja
Osoite:	Varparanta, Kontiolahti
Ajankohta:	Kevät 2015
Tarkastaja:	Mika Halonen, rakennusinsinööriopiskelija. (amk)

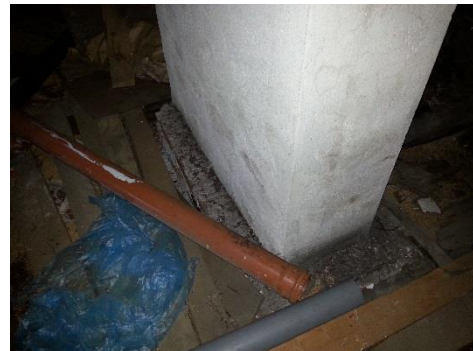
Kuva 10. Hormin läpivienti

Hirsikehikossa olevien lahovaurioiden vuoksi täytyy kaikki lahonneet kohdat etsiä, pois- taa ja korvata uusilla puuosilla. Hormin kunto täytyy määrittää tarkkaan, ja tarpeen vaa- tiessa vaihtaa uuteen. Kun talon runko on yläpinnaltaan tasainen, voidaan aloittaa purujen poistaminen. Ensin puruja poistetaan vain osa, noin 300mm. Tämän jälkeen yläpohjati- laan rakennetaan lopulliset sekä väliaikaiset kulkusillat. Kulkusiltojen valmistumisen jäl- keen voidaan kaikki loput purut poistaa. Purujen poistamiseen käytetään työhön tarkoi- tettua puruimuria. Tässä vaiheessa rungon sisäpuolinen kunto ja mahdolliset lahovauriot on helppo paikantaa. Jos lahovaurioita löytyy, poistetaan rakenteesta lahonnut kohta ja asennetaan tilalle uusi pala runkoa. Uudet runkopalat sekä kiinnitykset vanhaan runkoon toteutetaan rakennesuunnittelijan ohjeen mukaisesti. Uudet runkopalat tulee kiinnittää

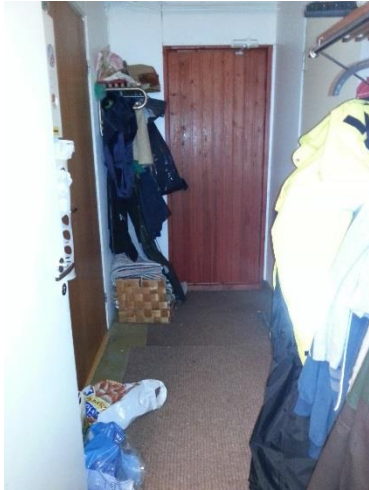
Rakennuksessa on kaksi sisäänkäyntiä. Pääsisäänkäynti johtaa viileään eteiseen ja siitä olohuoneeseen tai keittiöön. Toinen sisäänkäynti sijaitsee keittiön toisella puolella, josta on käynti pannuhuoneeseen, pesutiloihin ja keittiöön. Molemmissa eteisissä on maanva- rainen betonilaatta, jonka kunto on hyvä. Ulko-ovet on uusittu 2007, mutta niiden ilman- vuoto on suuri. Pääsisäänkäynnin eteinen on talvisin puolilämmin tila, mittauksissa läm- pötila oli 13°C. Kaikki pinnat ovat vanhoja, mutta ehjiä. Seinät ja katto ovat maalattua lastulevyä.

Kuva 19. Sisäänkäynti

Ulko-ovien tiivisteet tulee uusia, jotta ilmanvuoto eteiseen vähenee. Lisäksi eteisten lämmitystä tulee parantaa, jotta tiloista tulee lämpimiä. Eteisissä säilytetään kenkiä, joista lattialle sulaa vettä. Veden höyrystyessä ilmaan ja kylmän ilman vuotaessa ovista läpi, tapahtuu pinnoille ja rakenteisiin tiivistymistä, joka edistää lahoamista, kosteusvaurioita ja jopa homehtumista. Myös eteisiin on ajankohtaista tehdä täydellinen pintaremontti.

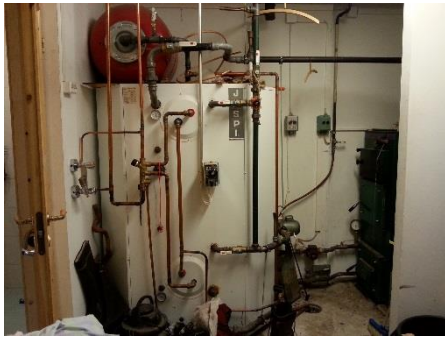
Kuva 26. Uusi lämminvesivaraaja.

Lämminvesivaraajan paineet täytyy tarkastaa. Paineen tulee olla kyseisessä järjestelmässä: säiliössä 0,3bar + hydrostaattinen paine 0,2bar. Leivinuunin sekä hormin uusiminen on ajankohtaista lähivuosina. Huoneiden lämmitystä voi parantaa lisäämällä sähköpattereita.

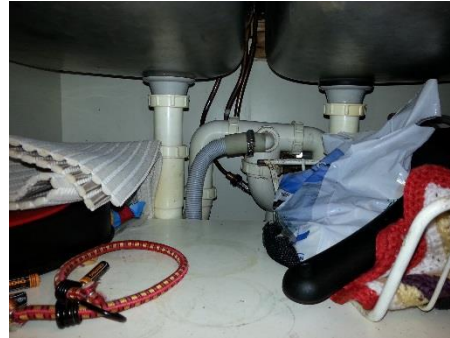
Lämmönjakoa tulee tehostaa makuuhuoneisiin. Lämmitysjärjestelmän tekninen kunto on hyvä. Lämpöpatterit ja putkistot ovat ehjät, mutta vanhat. Käyttövesi ja viemäri tulevat kunnallistekniikasta ja niiden toimivuus on hyvä. Kohteessa vesi- ja viemäriputket ovat muovia. Hanoista ja suihkusekoittajista tuleva vedenpaine on heikko. Korvausilman ja poistoilman määrä on riittävä. Leivinuunin sekä hormin kunto ovat tyydyttävät, mutta niissä on havaittavissa paikoitellen voimakasta halkeilua ja murentumia.

Kuva 27. vesi- ja viemäriputket hyvät.
