## ÄRJÄNSAAREN KEHITTÄMISSUUNNITELMA

Kajaanin ammattikorkeakoulun julkaisusarja B

Kajaani 2016

## ÄRJÄNSAAREN RAKENNUSTEN KUNTOARVIOT

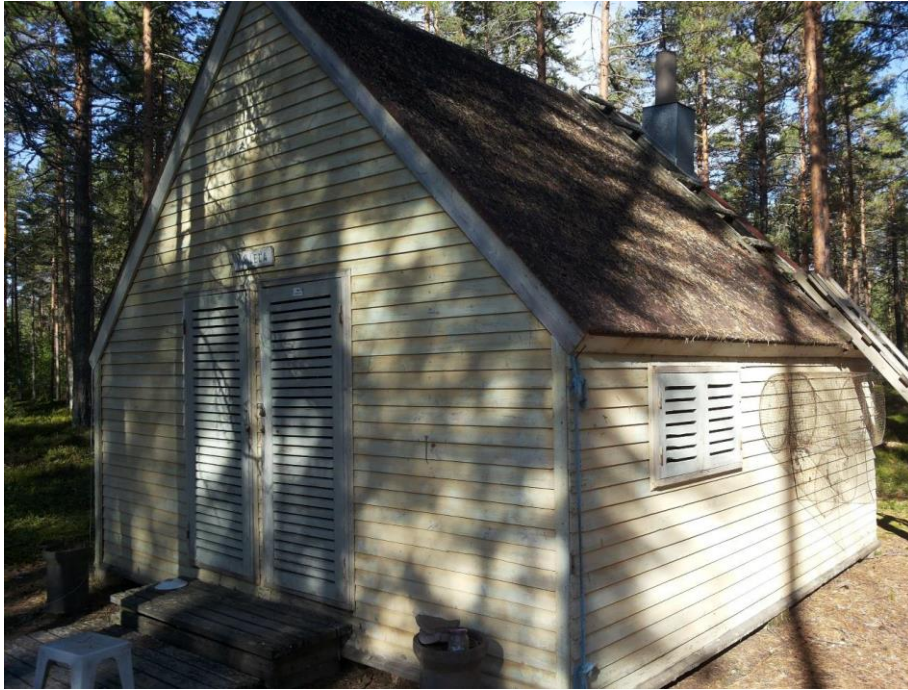
Kolme mökeistä on ulkoapäin lähes alkuperäisessä kunnossa pieniä korjauksia lukuun ottamatta, mm. katemateriaali on vaihdettu päreestä huopaan aikojen saatossa.<sup>3</sup> Kuviossa 1 on peruskorjaamaton lautamökki.

Kuvio 1. Vuonna 1937 rakennettu Eino Pitkäsen suunnittelema lautarakenteinen mökki on lähes alkuperäisessä asussaan (kuva Miikka Simanainen).

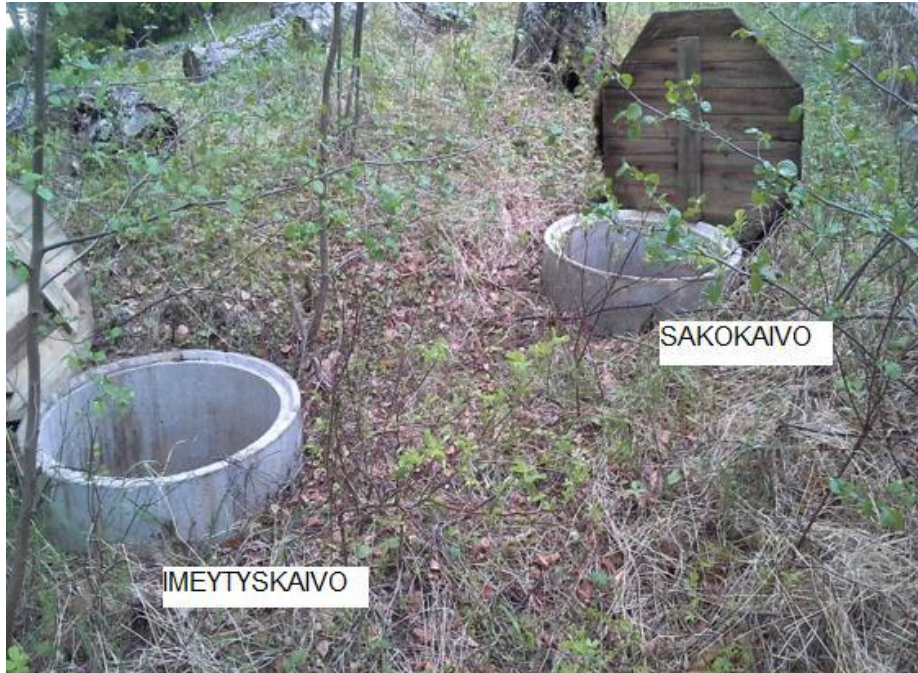
Kuvio 1. Ärjänsaaren kahvion sako- ja imeytyskaivo (kuva Jukka Malinen).

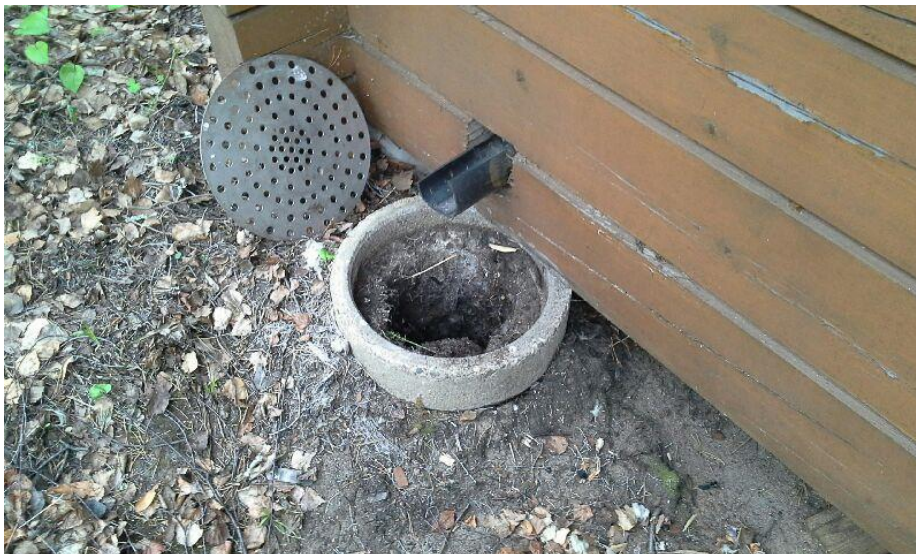
Saaren lomamökkien ja saunojen puhdasvesi toimii kantovesijärjestelmällä ja käymälät ovat kuivakäymälöitä. Lomamökkien sisällä ei ole pesuvesille lavuaaria, josta harmaat vedet voi imeyttää hallitusti maaperään. Ärjänsaaren lomamökkien vuokraajat kaatavat käyttämänsä harmaat vedet terassilta piha-alueelle. Hirsisaunoissa on pesuvesille betonirenkaista rakennetut imeytyskaivot. Hirsisaunojen imeytyskaivoihin pitää rakentaa suojakatokset, jotta sadevedet eivät pääse kuormittamaan imeytyskaivoja (kuvio 2).

Kuvio 2. Hirsisaunan pesuvesien maahanimeytyskaivo (kuva Jukka Malinen).
