**ESTEETÖN LIIKKUMINEN KAINUUN TERVEYSASEMILLA JA  
HOITOKODEISSA**

Insinööri  
Kajaanin ammattikorkeakoulu  
Tekniikka ja liikenne  
Rakennustekniikan koulutusohjelma  
Kevät 2007

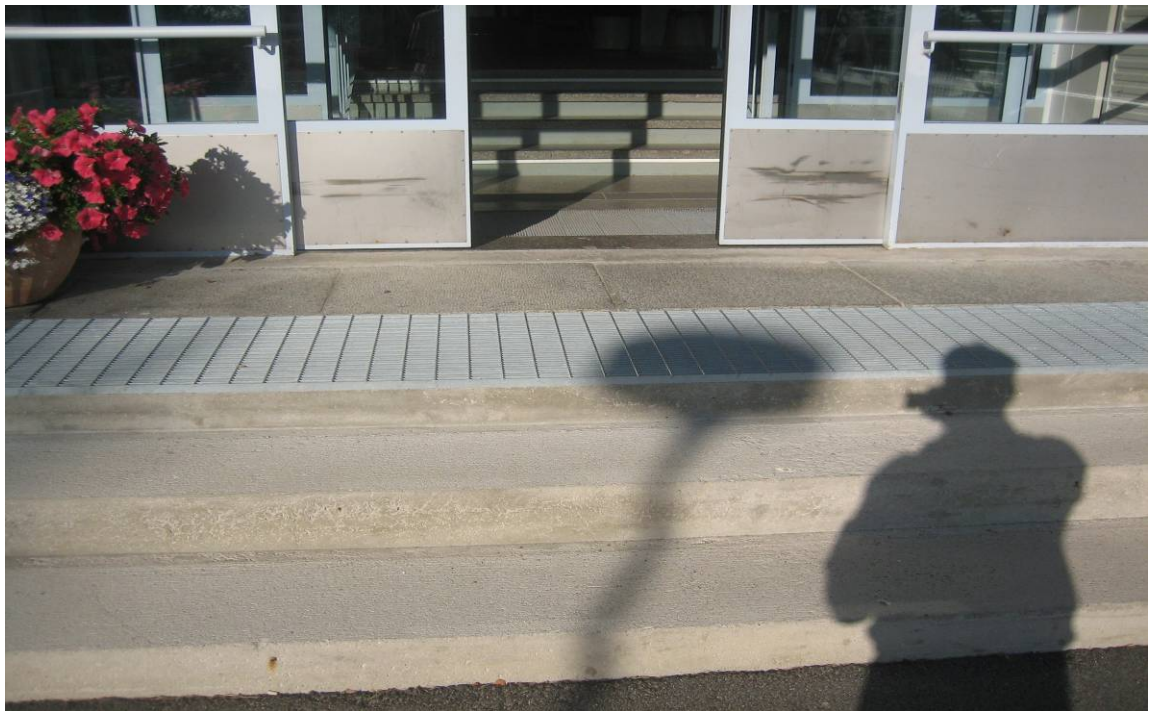
Hoitokoti Kurimo on rakennettu 1959. Rakennus on saneerattu laajemmin 1990, ja myöhemmin sitä on korjailtu vuosittain pintapuolisesti. Piha-alueet on asfaltoitu. Rakennukseen on rakennettu saneerauksen yhteydessä uusi pääsisäänkäynti. Uuden sisäänkäynnin ovissa on automaattinen avaustekniikka, mutta ovien eteen on rakennettu portaat ilman luiskaa, joten liikunta- ja toimintaesteisen ihmisen on täysin mahdoton kulkea ovista (kuva 23). Liikunta- ja toimintaesteisille ihmisille tarkoitettu luiskallinen sisäänkäynti on rakennettu rakennuksen sivulle (liite 1, kuva 41). Luiska on rakennettu metallisesta reikälevystä, mutta luiska on kaltevuudeltaan liian jyrkkä, noin 15 %. Saneerauksen yhteydessä rakennukseen on rakennettu hissi, joka on käytännöllinen ratkaisultaan. Rakennuksen tilojen toimivuudessa on ahtaus suurin ongelma. Varsinkin kahden hengen huoneet ovat pieniä, noin 13 neliometriä. Asukashuoneiden ovien kapeus ja tilojen sokkeloisuus on myös iso ongelma (liite 1, kuva 42). Yleisvalaistus käytävätiloissa on heikko, koska syntyy varjostumia moneen paikkaan (liite 1, kuva 43). Pesu- ja wc-tiloissa on ongelmia toimivuuden kanssa, mm ovien kapeuden ja wc-istuimien sijoittamisen vuoksi. Rakennuksen sisällä on liian jyrkkiä luiskaratkaisuja (liite 1, kuva 44).

Kuva 23. Pääsisäänkäynti

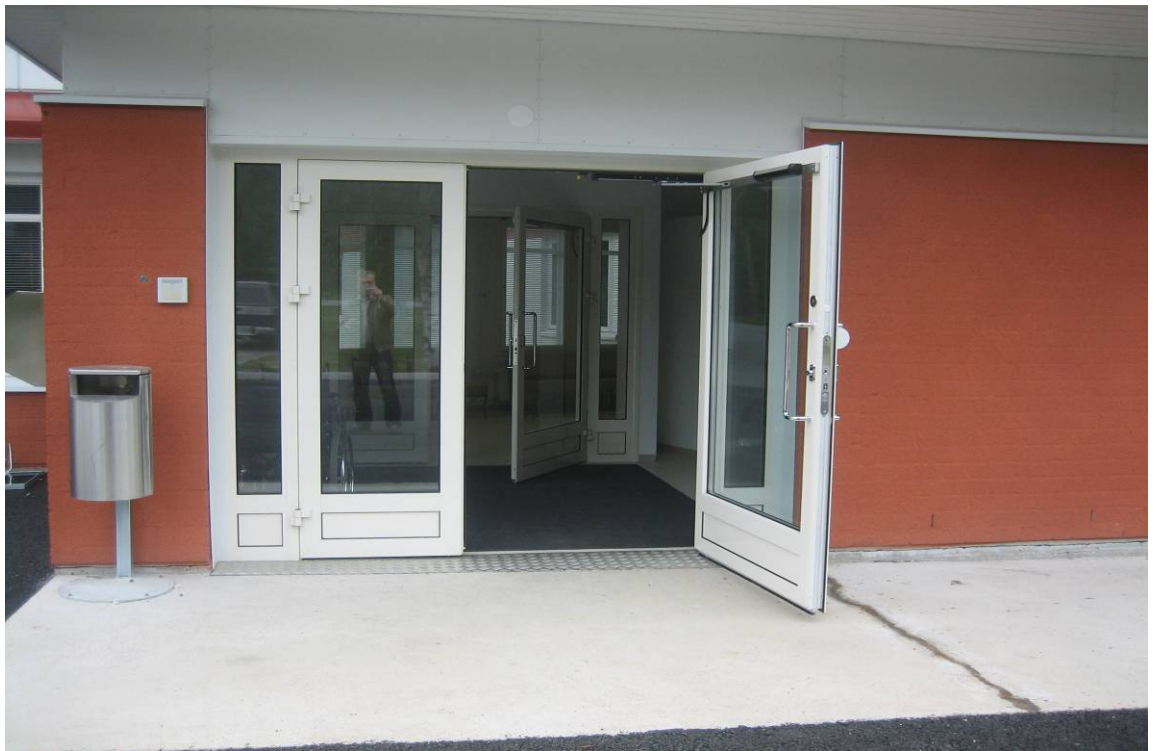
Kuva 26. Toimiva pääsisäänkäynti

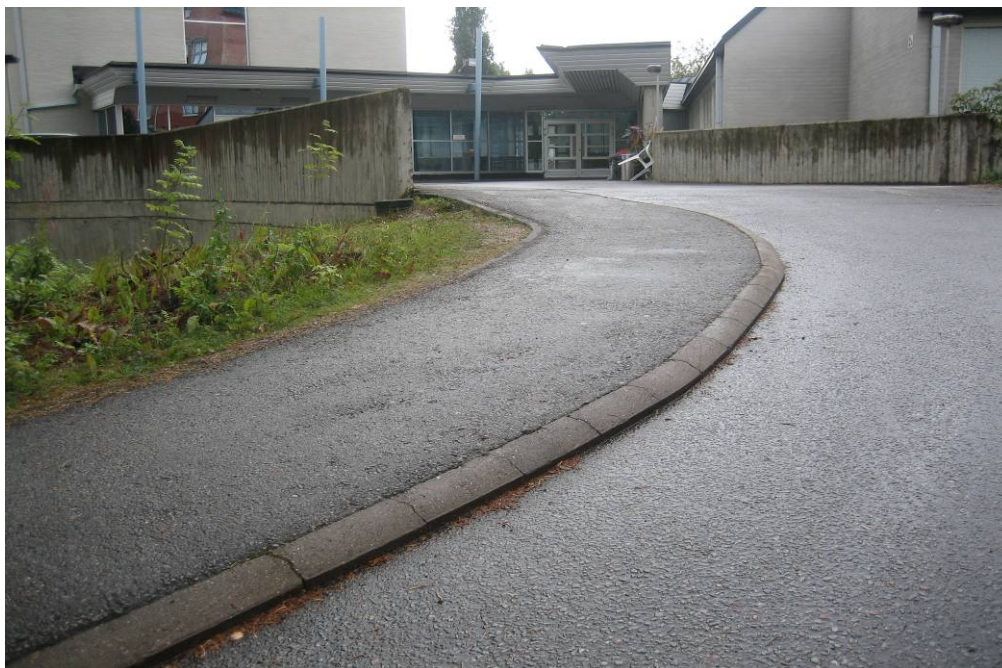
Kajaanin pääterveysasema on rakennettu 1984. Terveysaseman laajennusrakennus on tehty 90-luvulla. Terveysasema sijaitsee suhteellisen keskeisellä paikalla kaupungin keskustaan nähden, joten saavutettavuus asiakkailta on hyvä. Pääsisäänkäynti on sijoitettu pienen mäen päälle (kuva 6). Sisääntulotasanteella ulko-oven läheisyydessä ei ole erikseen merkittyjä paikkoja liikuntaesteisten autoja varten. Liikuntaesteisten autopaikat on sijoitettu mäen alle, josta on lähes mahdoton tulla esimerkiksi pyörätuolilla terveysasemalle ilman avustajaa. Ajoväylän reunaan on rakennettu korokkeellinen 1200 mm leveä jalkakäytävä, jossa on pinnoitteena epätasainen asfaltti, joka myös vaikeuttaa liikuntaesteisen asiakkaan pääsyä terveysasemalle. (liite 1, kuva 1)

Kuva 1. Kulcutie pääövelle (Kajaanin terveysasema)

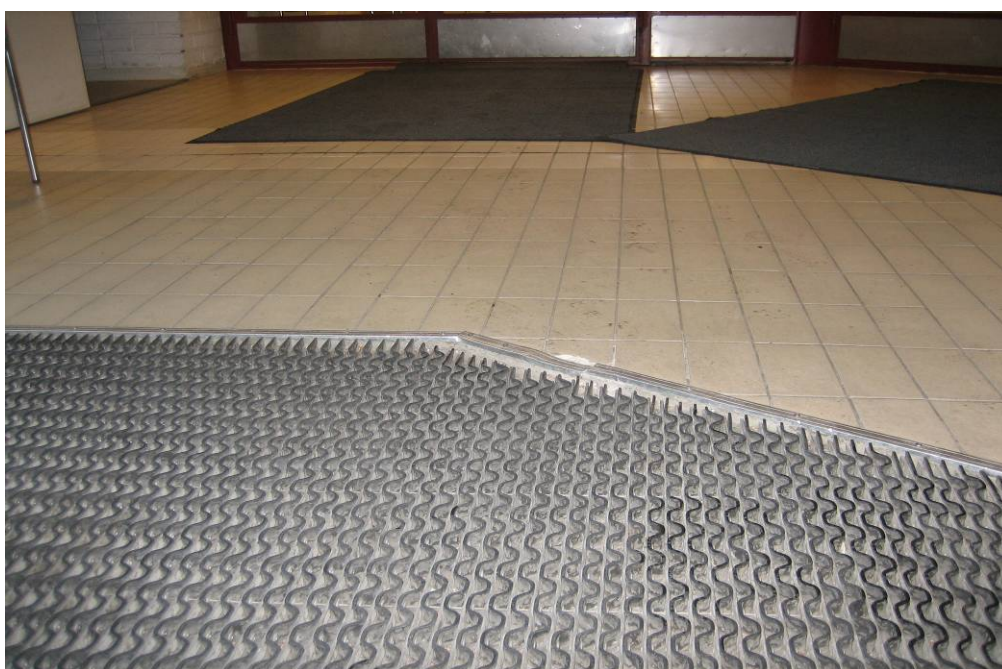
Pääsisäänkäynnin ulko-ovi on varustettu automaattisella oven avautumistekniikalla, joka on säädetty liian lyhyellä aikaviiveellä. Tämä asia havainnollistettiin pyörätuoliasiakkaalla, joka oli tulossa asioimaan terveysasemalle. Pyörätuoliasiakkaalle tuli ongelmia myös eteistilassa, jossa on kuminen matto upotettu lattiaan. Matto on leikattu epäsopivaksi upotukseen, ja sen vuoksi pyörätuolin pyörät tarttuivat siihen kiinni ja aiheuttivat asiakkaalle ylimääräisiä ponnisteluja (liite 1, kuva 2). Pääaulan opasteet ovat huonosti havaittavissa.

Kuva 2. Eteistilan mattosyvennys (Kajaanin terveysasema)

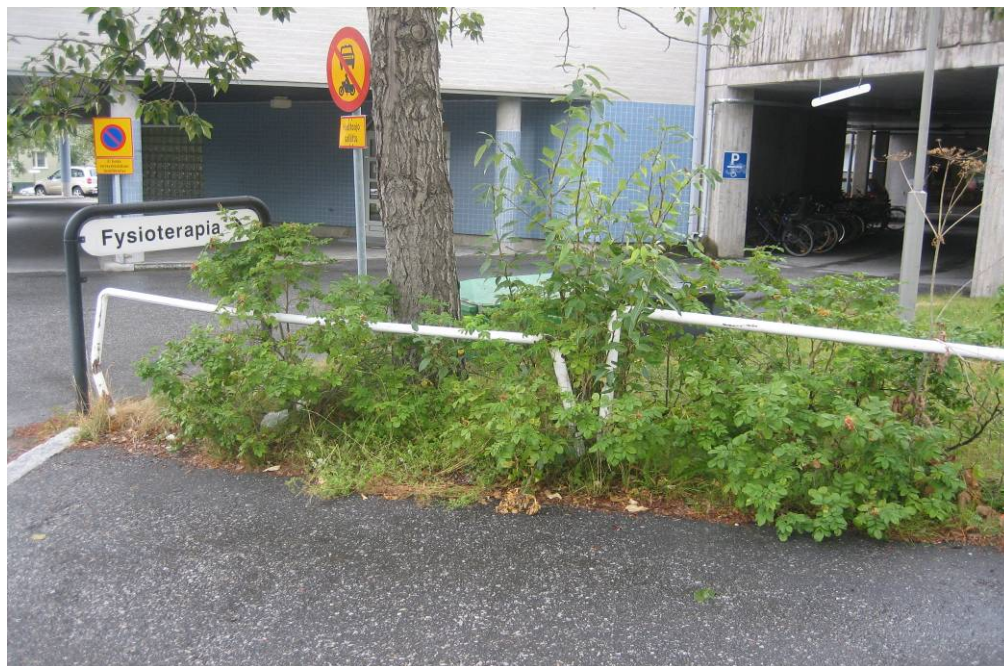
Terveysasemalle on sisäänkäynti myös fysioterapian kautta, joka sijaitsee laajennusrakennuksen alla. Sinne opastettu autopaikkamerkki liikuntaesteisille on huonosti havaittavissa. Merkki on suunnattu väärään suuntaan (liite 1, kuva 3). Fysioterapian osastolla on ongelmana tilojen ahtaus, varsinkin peseytymis- ja pukeutumistilat ovat riittämättömät. Yleisvalaistus käytävätiloissa on heikko, koska varjostumia syntyy moneen paikkaan. Yhteen hoituhuoneeseen johtava ovi on liian kapea, noin 900 mm, ja kynnyks on liian korkea, noin 40 mm:n korkuinen (liite 1, kuva 4). Osastolla on puutteita opastustauluissa. Varsinkin hissille opastavaa kylttiä ei löydy lainkaan (liite 1, kuva 5). Allasosastossa on ongelmana vedestä nousevat portaat, sillä ylimmäisen allasportaan askelman nousu on liian korkea.

Kuva 3. Opastus liikuntaesteisten autopaikoille (Kajaanin terveysasema)

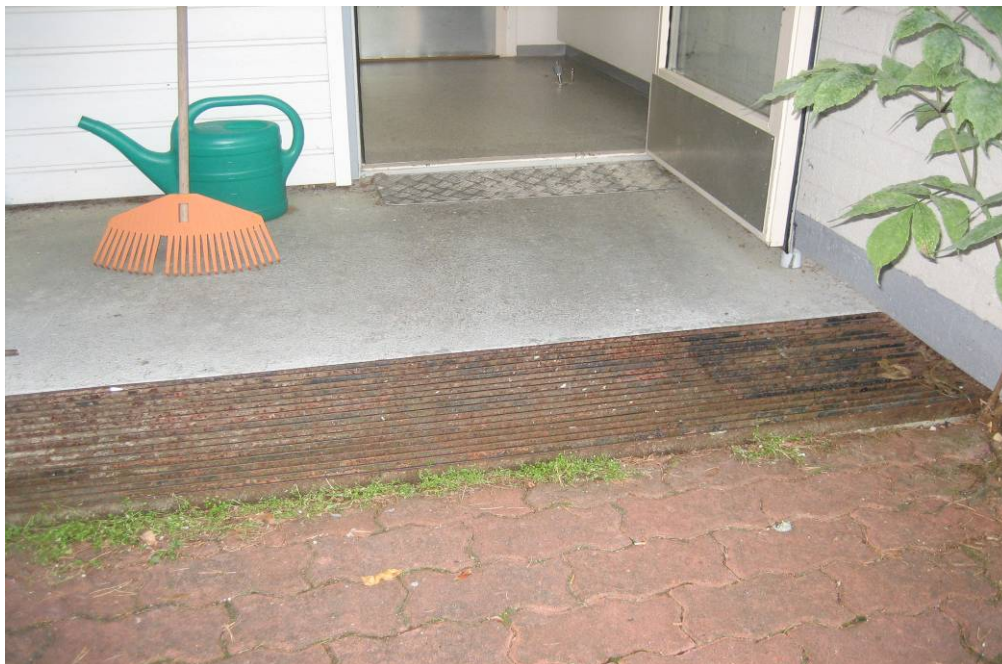
Kuva 9. Ulkoiluparvekkeen ovi ja sen kynnykset (Hoitokoti Kallio Kajaani)

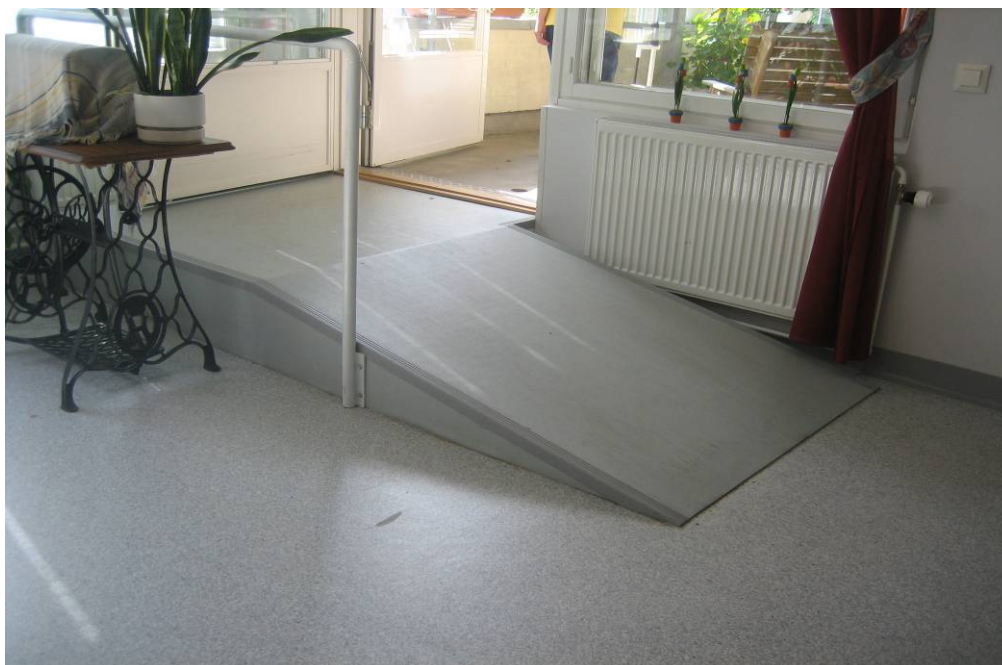
Hoitokoti Kallio on rakennettu 1968 ja rakennus on peruskorjattu laajasti 1994. Rakennuksessa on käytössä uusi ja vanha hissi. Vanha hissi on epäkäytännöllinen liikuntaesteisen kannalta, koska se on liian pieni ja oven leveys on riittämätön (liite 1, kuva 7). Hissien opasteet puuttuvat kokonaan. Wc-tiloissa on hyviä ja huonoja ratkaisuja, joissa ovien avautumissuunnat aiheuttavat ongelmia (liite 1, kuva 8). On myös wc-tiloja, missä on kääntösäde pienempi kuin 1000 mm. Pyörätuolin käyttäjän on lähes mahdoton asioida tämäntyypisessä wc-tilassa (kuva 7). Saunatiloissa on ongelmana, että esimerkiksi pyörätuolin käyttäjälle ei ole suunniteltu löylynttomahdollisuutta juuri ollenkaan. Ulkoiluparvekkeelle johtavan oven kynnyks on liian korkea. Oven ulkopuolelle sijoitettu teräksinen ritilä on myös korkeampi, kuin 20 mm (liite 1, kuva 9). Oleskeluparvekkeelle johtavan oven eteen on rakennettu luiska, joka on liian jyrkkä ja vaikeakulkuinen (liite 1, kuva 10).

Kuva 10. Oleskeluparvekkeelle johtava luiska (Hoitokoti Kallio Kajaani)

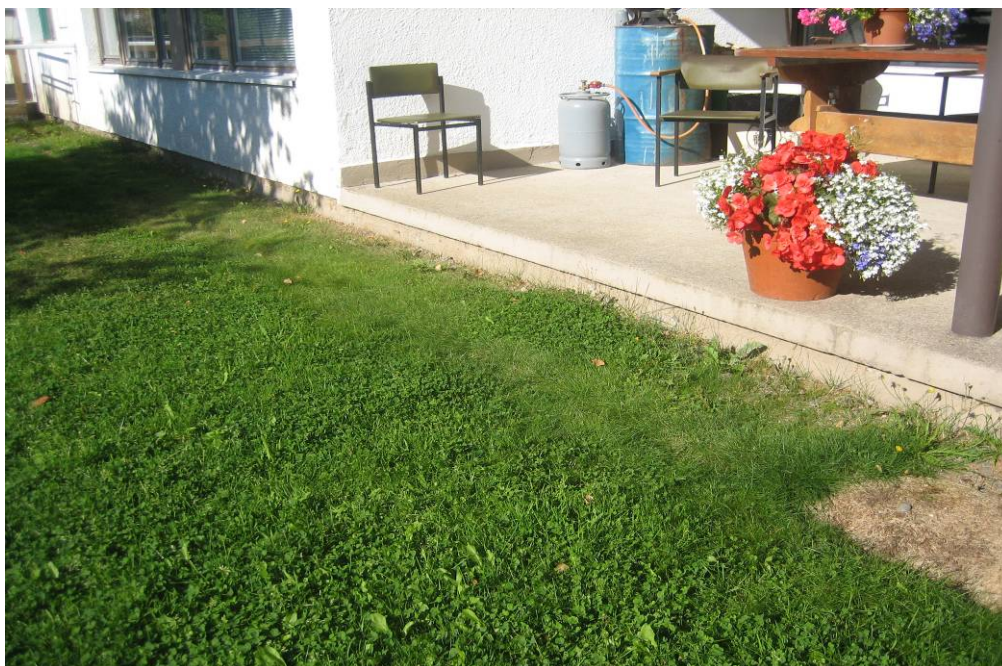
Rakennuksen yhdessäkään ovesa ei ole automaattista oven avautumistekniikkaa, mistä seuraa ongelmia, kun heikoilla käsivoimilla ovea ei saa auki tai liikkumisapuvälineiden kanssa kulkeva ei pysty yhtä aikaa avaamaan ovea ja siirtymään ovesta sisään. Ulkoparvekkeelle johtavan oven kynnyks on liian korkea, lähes 30 mm. Oven ulkopuolella on vanerinen luiska, jota ei ole ankkuroitu millään tavalla kiinni alustaan. Tämäntapainen luiska saattaa aiheuttaa ongelmia kaikille ovesta kulkeville ihmisille (liite 1, kuva 12). Ulkoiluparvekkeen reunalta on tasoero nurmikolle. Suojakaiteen puuttuminen voi aiheuttaa vaaratilanteita apuvälineitä käyttävälle ihmiselle (liite 1, kuva 13).

Kuva 13. Ulkoiluparvekkeen reuna (Hoitokoti Toppila Kajaani)

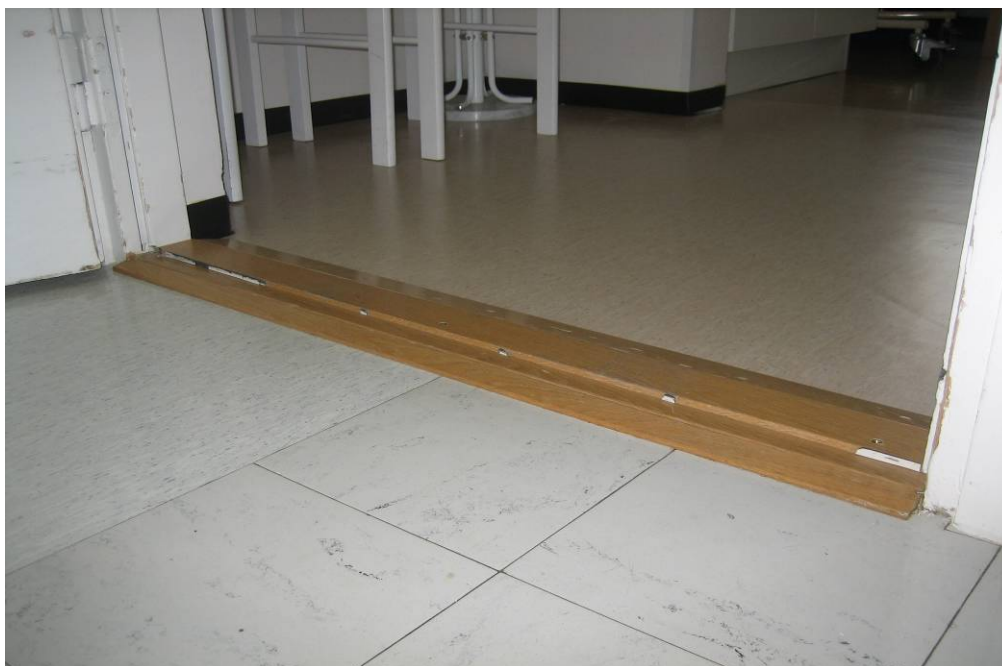
Kuva 18. Ongelmallinen kynnysratkaisu (Hoitokoti Emma-koti)

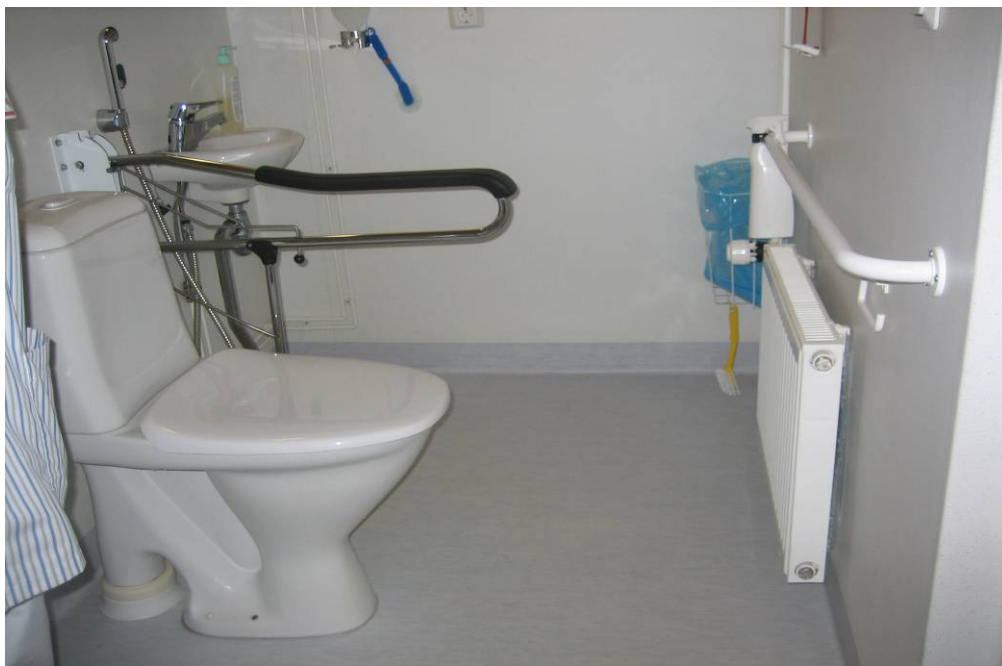
Kuva 19. Ahdas wc-tila (Hoitokoti Emma-koti)

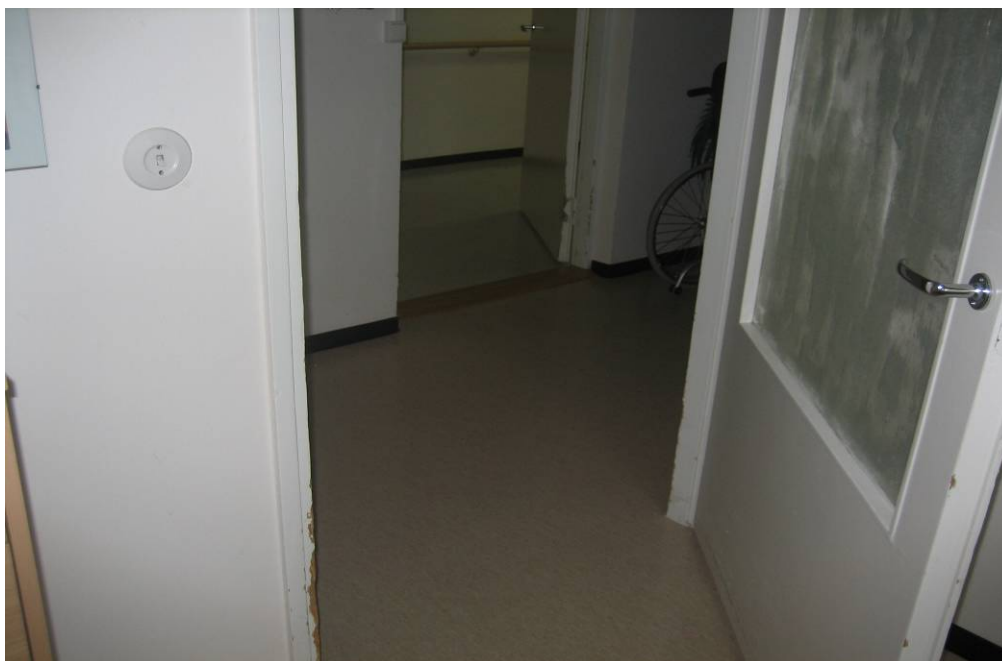
Emma-koti on rakennettu 1960-luvulla, ja se toimi kunnalliskotina. Vuonna 2000 se saneerattiin hoitokodiksi pitkäaikaissairaille. Rakennus on terveystakeskuksen kanssa yhteydessä, joten terveydenhoitopalvelut ovat lähellä. Suurimpia ongelmia on käytävötilöjen kapeus ja ovien epäkätännöllisyys, joka on nähtävissä kuvassa 12. Saneerauksen yhteydessä ei vaihdettu väliovia, jotka ovat leveydeltään ja toimivuudeltaan epäkätännöllisiä. Ovista löytyy erilaisia kynnykratkaisuja, joista on haittaa liikunta- ja toimintaesteisille asiakkaille (liite 1, kuva 18). Hoitokodin asukkaiden huoneiden wc-tilat on mitoitettu liian ahtaiksi (liite 1, kuva 19). Asukkaiden huoneet on sijoitettu sokkeloisesti eteistilan yhteyteen. Huoneisiin johtavat ovet ovat liian kapeita ja niistä kulkeminen ei ole esteetöntä (liite 1, kuva 20), varsinkin jos kyseessä on hätätilanne ja huoneista poistuminen pitäisi tapahtua nopeasti.

Kuva 20. Sokkeloinen eteistila (Hoitokoti Emma-koti)

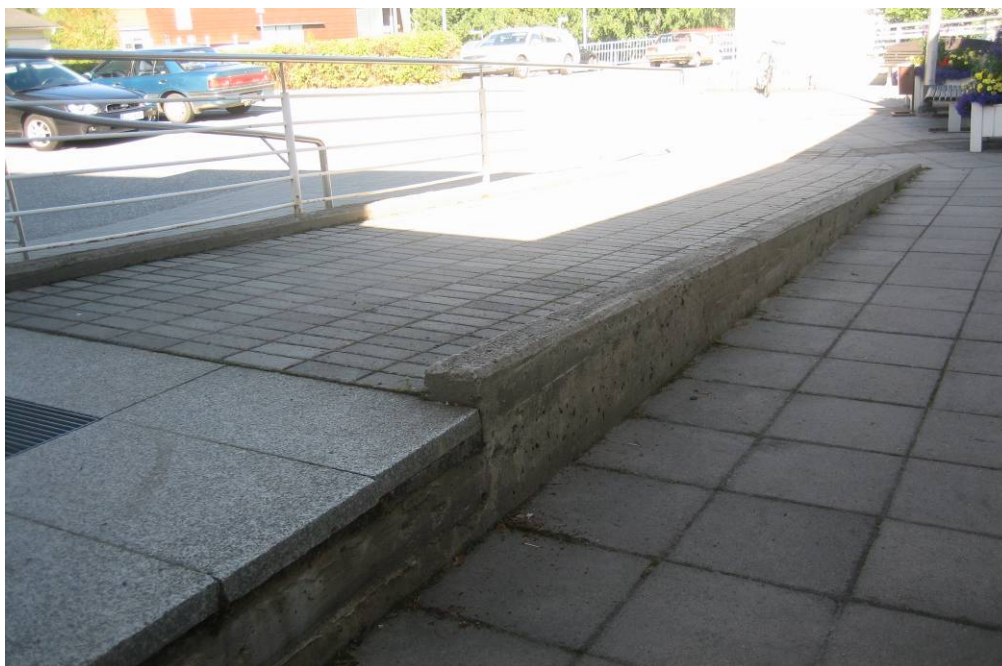
Kuva 22. Pitkä luiska, josta puuttuu suojakaide (Sotkamon terveysasema)

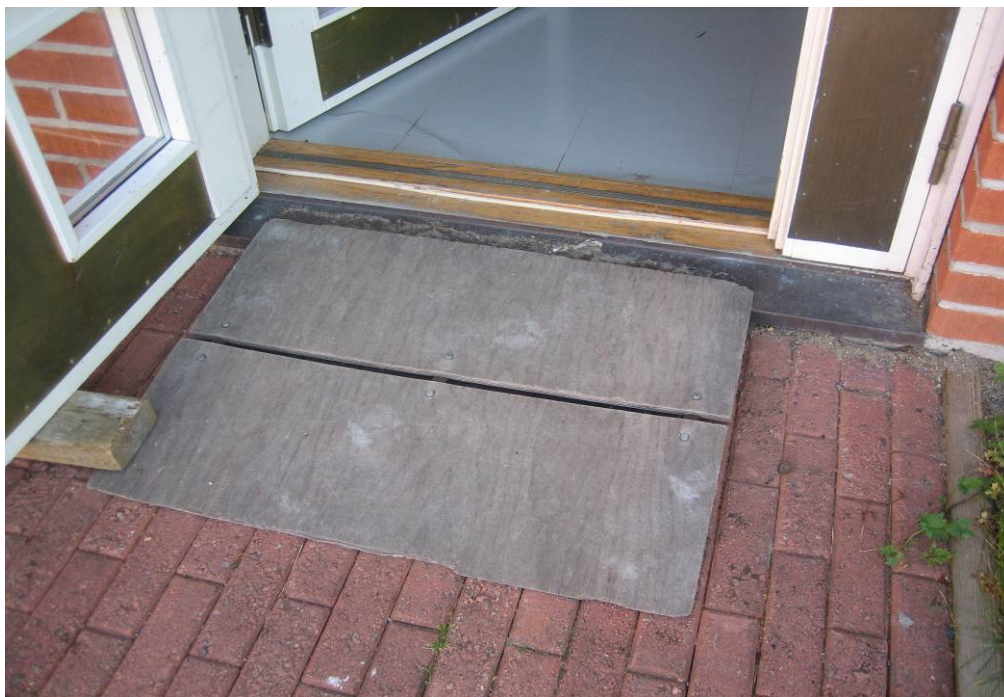
Wc-tiloissa lavuaari ja peili on asennettu liian korkealle lämpöpatterin takia. Tämä aiheuttaa hankaluuksia esimerkiksi pyörätuolipotilaalle (liite 1, kuva 25). Ulko-öiden kynnykset ovat liian korkeita liikunta- ja toimintaesteisille ihmisille (liite 1, kuvat 26 ja 27). Asukkaiden huoneiden öiden kapeus on myös ongelma (liite 1, kuva 28).

Kuva 27. Ulkoiluparvekkeen kynnys ja luiska (Palvelukoti Himmeli)

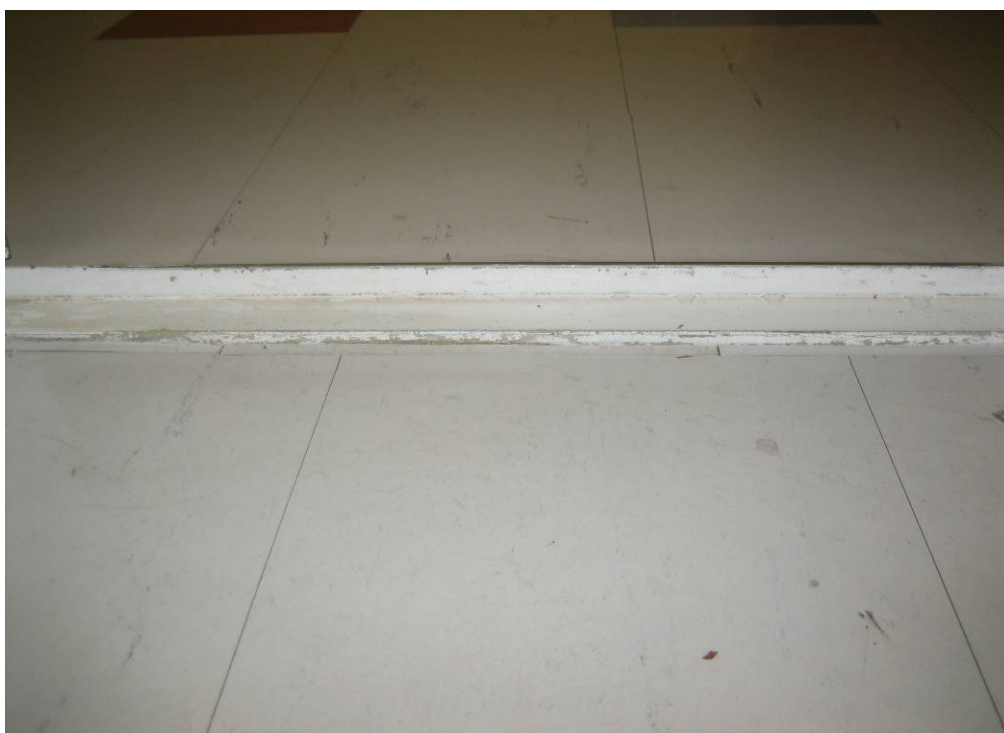
Kuva 38. Palo-osastoivan oven kynnys (Hyrnsalmen terveysasema)
