HEINÄVEDEN MONITOIMITALON KUNTOARVIO

Opinnäytetyö
Toukokuu 2017

Toimeksiantaja
Heinäveden kunta

Kuntoarvioraportti

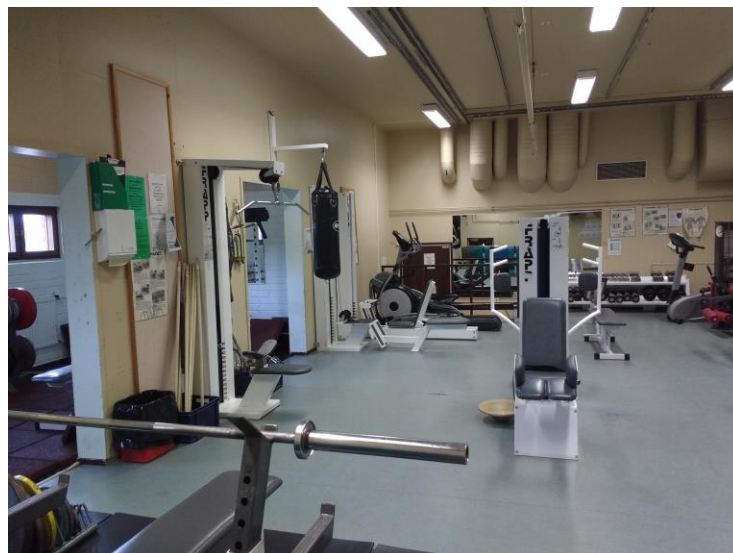
Kuva 21. Kuva kuntosalista

Kuntosalissa on lähinnä iän tuomia kulumisen jälkiä, jotka ovat vain kosmeettinen haitta.

Käyttäjien kertoman mukaan kuntosalin ilmanvaihto on huono.
