Betonin vaurioituminen

Työn nimi: Betonin vaurioituminen. Case Uusikummun koulun yläpohjalaatta.

Tässä työssä tarkasteltiin Espoossa sijaitsevan Uusikummun koulun yläpohjalaatan vaurioita ja kuntotutkimustoimenpiteitä. Kuntotutkimuksen oli suorittanut suunnittelutoimisto Alinikula. Kuntotutkimuksen tarkoituksena oli ollut selvittää yläpohjarakenteiden kunto rakenneavauksin, materiaalinäytteiden, kosteusmittausten sekä karbonatisoitumiskokeita hyödyntäen.

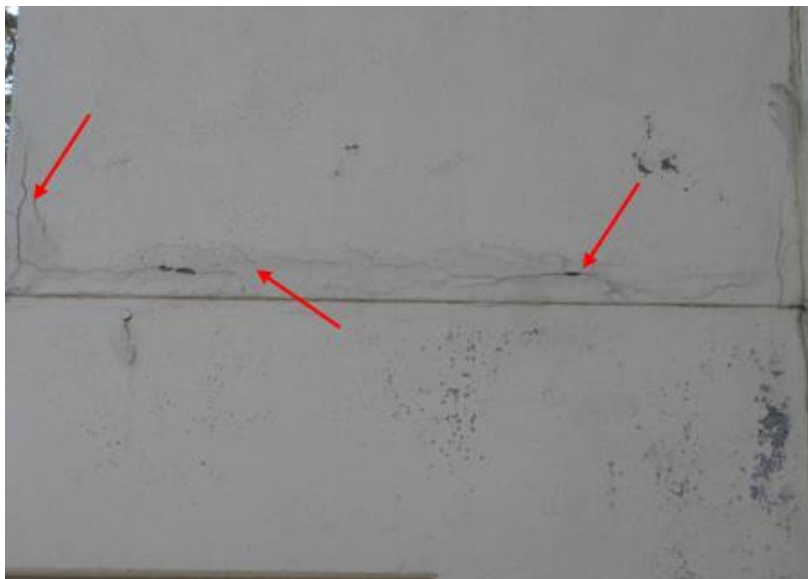
Kuva 1. Korroosion seurauksena lohkeillutta betonia. [2]

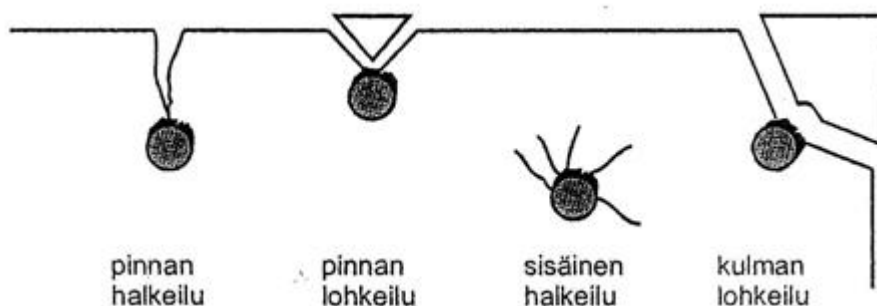
Korroosion seurauksena raudoituksen pinnasta pääsee liukenemaan materiaalia. Materiaalin liukeneminen johtaa raudoituksen poikkileikkausalan pienenemiseen. Raudoituksen poikkileikkausalan pieneneminen johtaa rakenteen heikkenemiseen ja kantokyvyn laskemiseen. Yleisimmin korroosion vaikutukset näkyvät ensimmäisenä raudoitteita peittävässä betonissa betonin halkeamina ja lohkeiluna (kuva 1), koska korroosioreaktiosta syntyvät korroosiotuotteet vaativat huomattavasti suuremman tilavuuden kuin alkuperäinen tilanne. Korroosio voi myöskin aiheuttaa rakenteessa sisäistä halkeilua (kuva 2). [1, s. 20...21.]

Kuva 2. Korroosion aiheuttamia vaurioita betonirakenteessa. [1, s. 22]

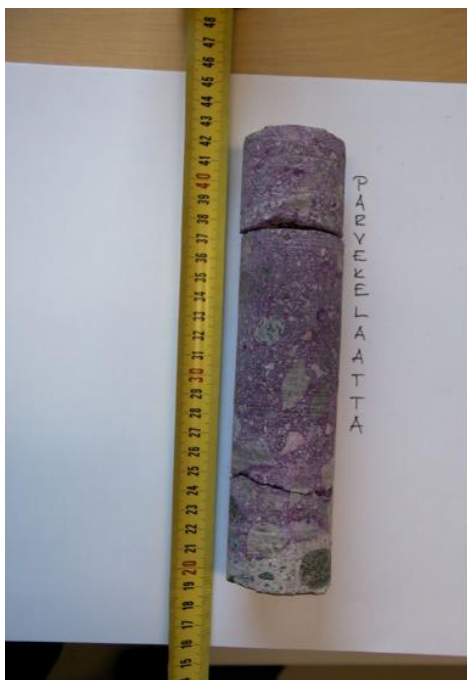
Kuva 4. Parvekelaatasta otettu poranäyte. Karbonatisoitumaton betoni vaihtaa väriä, kun betonin pintaan levitetään fenoliftaleiiniliuos. [2]

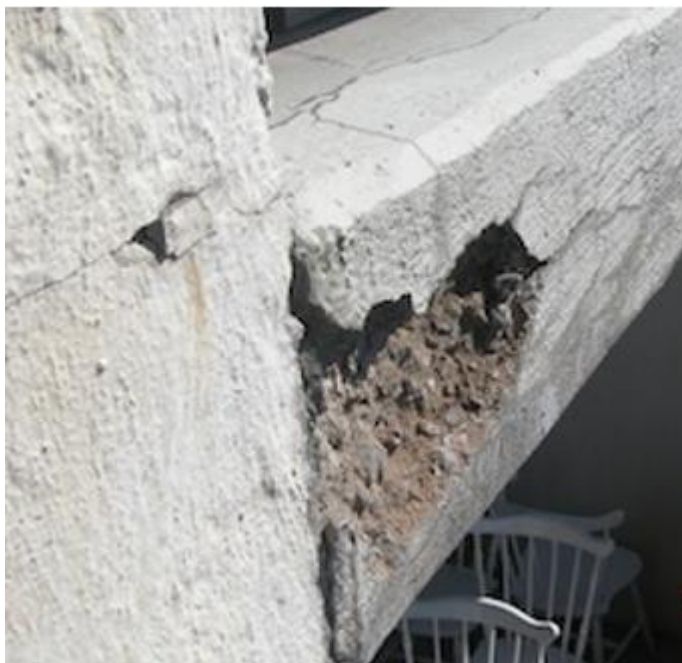
Kuva 5. Betonin rapautumisesta johtuva betonirakenteen vaurio. [2]

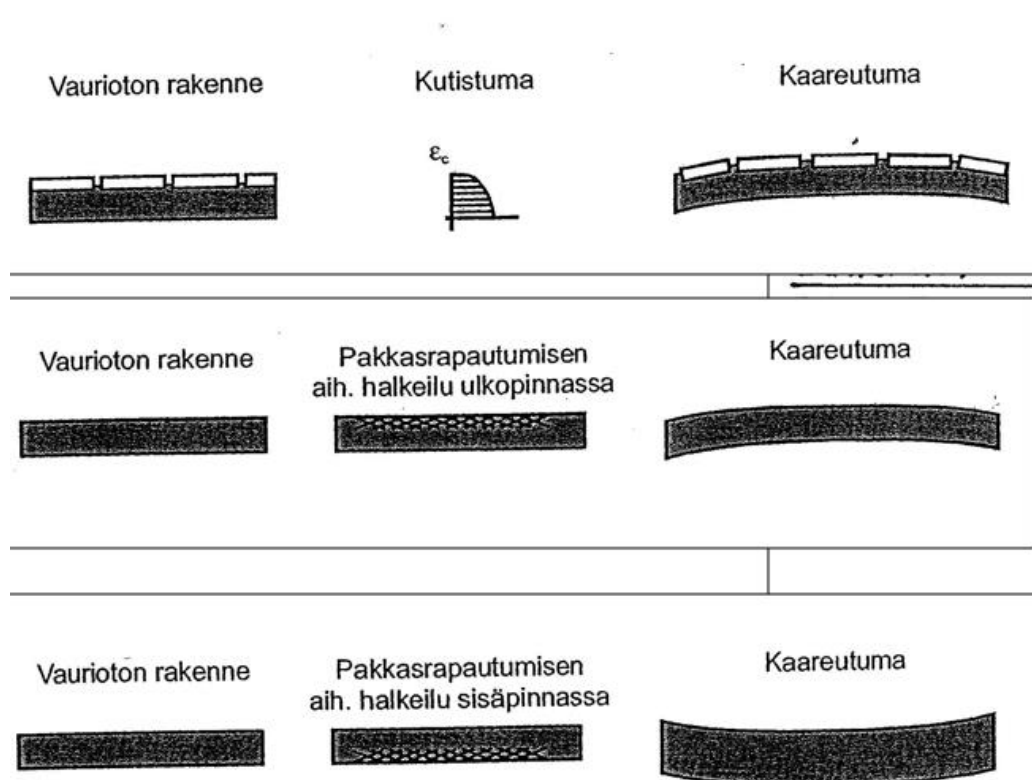
Pakkasen aiheuttama vaurioituminen ilmenee betonissa betonin säröilyinä. Betonin säröily heikentää betonin lujuutta ja kiihdyttää veden imeytymistä rakenteeseen. Pitkälle edennyt pakkasrapautuminen näkyy muun muassa rakenteen pinnan halkeamina, elementtien kaareutumisena (kuva 6) sekä lopulta betonipinnan lohkeiluna. [1, s. 32]

Kuva 6. Pakkasrapautumisen aiheuttamia vaurioita rakenteeseen. [1, s. 46.]

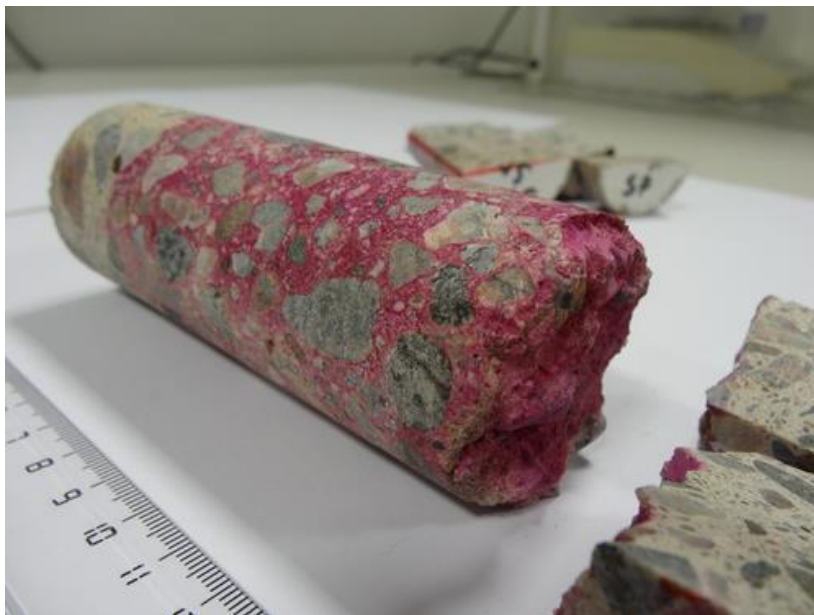
Kuva 7. Poralieriönäyte. Karbonatsoitumaton betoni värjäytynyt punaiseksi. [4]
