SAVONIA

OPINNÄYTETYÖ - AMMATTIKORKEAKOULUTUTKINTO
TEKNIIKAN JA LIIKENTEEN ALA

KELLARIN VEDENPAISUMUKSEN SYYN SELVITTÄMINEN

TEKIJÄ: Tomi Niemilä

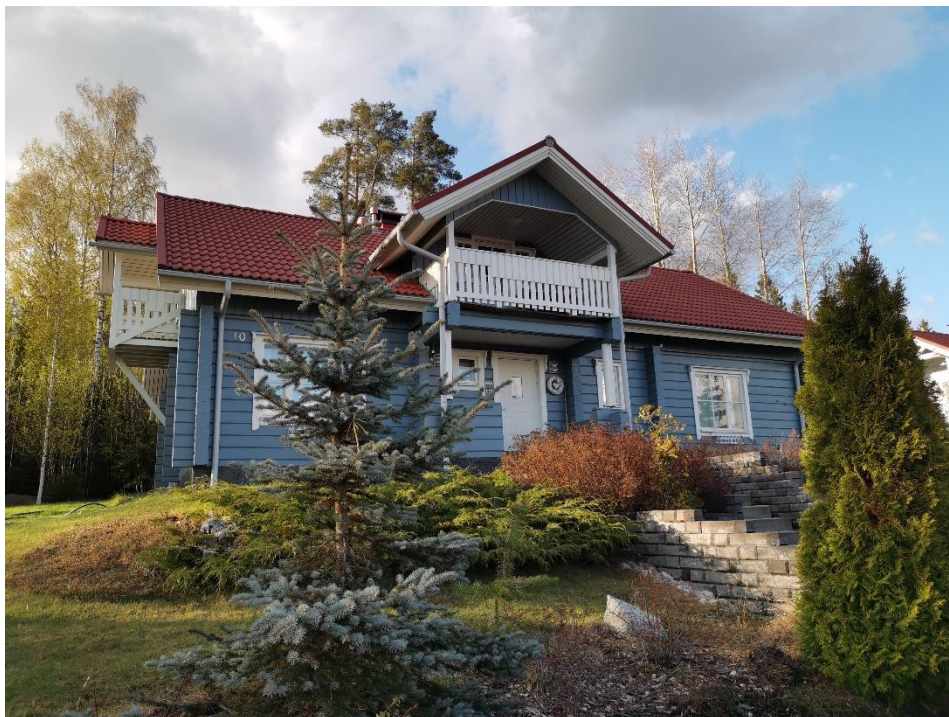
KUVA 2. Tutkittava kohde (Niemi 2019-05-12)

Tutkittava kohde sijaitsee Jynkänvuorella, Kuopiossa (kuva 2). Omakotitalo on valmistunut vuonna 2002. Kohteen huoneistoala on 151 m² ja kerrosala 171 m².
