CLT-rakenteiden kosteuskäyttäytyminen rakennuksen käytön aikana

Opinnäytetyö
Toukokuu 2019

Nimeke
CLT-rakenteiden kosteuskäyttäytyminen rakennuksen käytön aikana

Title
Moisture Performance of CLT Structures During the Use of a New Building

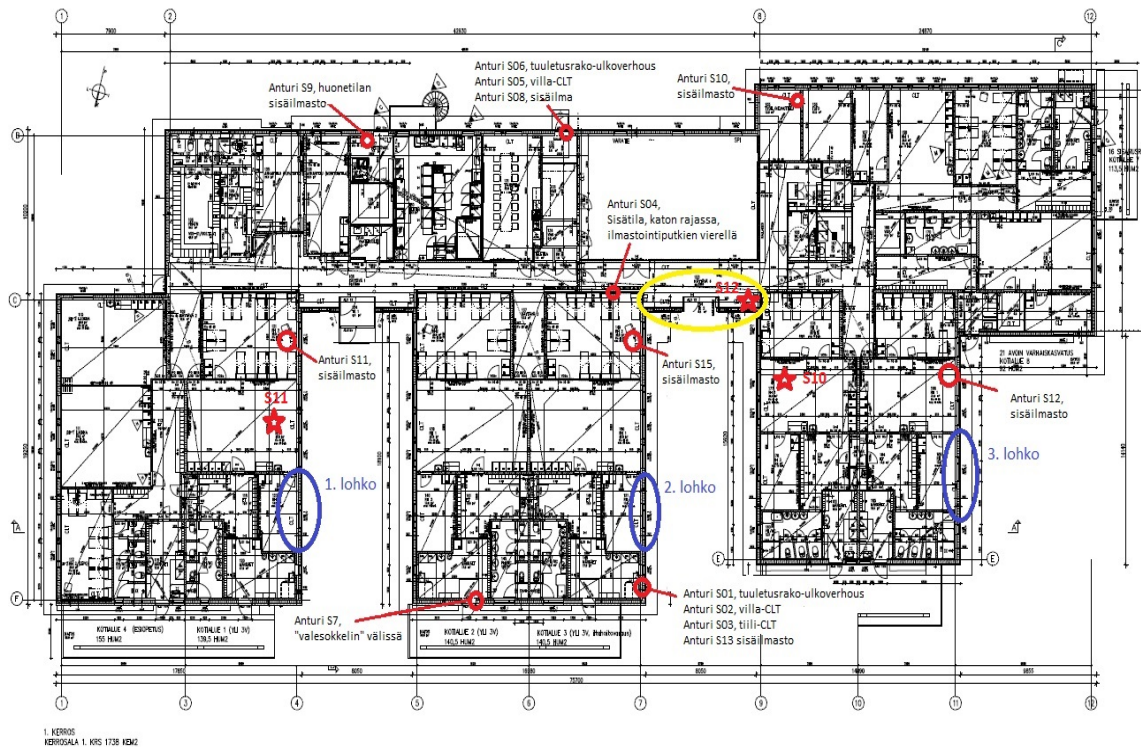
Kuvasta 8 näkyvät antureiden sijainnit. Kuvaan on merkitty punaisella tähdellä nykyiset sijainnit antureille, jotka siirrettiin joulukuussa 2018. Anturi S12 sijoitettiin aulaan, koska seinissä oli tuulikaappien ympärillä erityisen paljon havaittavissa halkeamia CLT:n pintalamellisissa. Anturilla haluttiin tarkkailla, olisiko kyseisten seinien lähellä olosuhteet erityisen huonot.

Kuva 8. Antureiden paikat merkattu punaisella. Uudet antureiden sijainnit merkitty tähdellä. Sinisellä merkitty alueet, joihin CLT:n kosteus- ja halkeamatutkimukset keskittyivät. Keltaisella merkitty alue aulasta, jota tarkasteltiin visuaalisesti. (Pohjakuva: Insinööritoimisto Kantelinen Oy. 2017.)

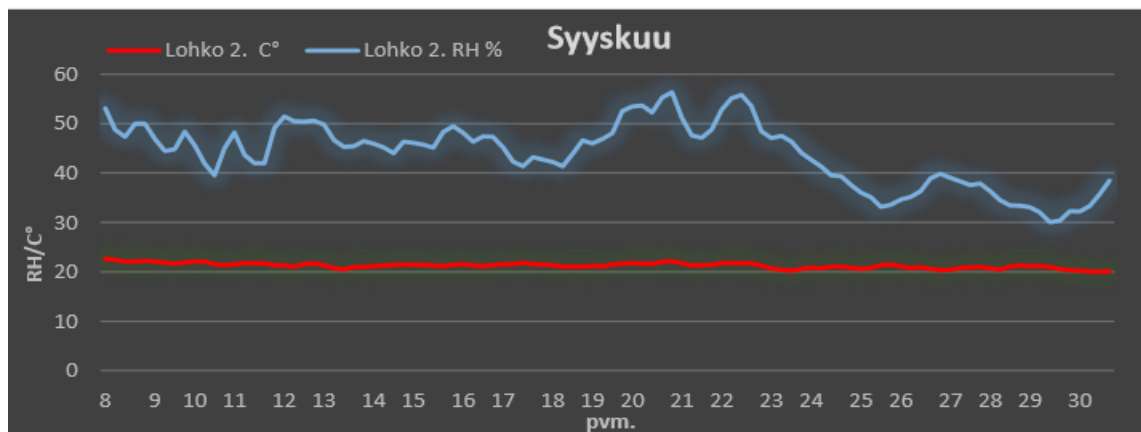
Kuva 11. Lohkon 2 sisäilman RH% ja lämpötila syyskuulta 2018.

Syyskuussa sisäilman suhteellinen kosteus kuitenkin pysyi 30 - 56 %:n välillä, mistä voitiin päätellä, että ulkoilma oli vielä lämmintä. Syyskuun osalta sisäilman RH% ja lämpötila pysyivät hyvällä tasolla tiloissa olevien ihmisten sekä CLT:n kannalta. Sisäilman lämpötila pysyi 20 - 23 °C:n välillä. Korkeimmat sisäilman RH%:t ajoittuivat hetkiin, jolloin ulkona oli sateisia päiviä ja alimmat RH%:t hetkiin, jolloin oli kuivempia päiviä. (kuva 11)

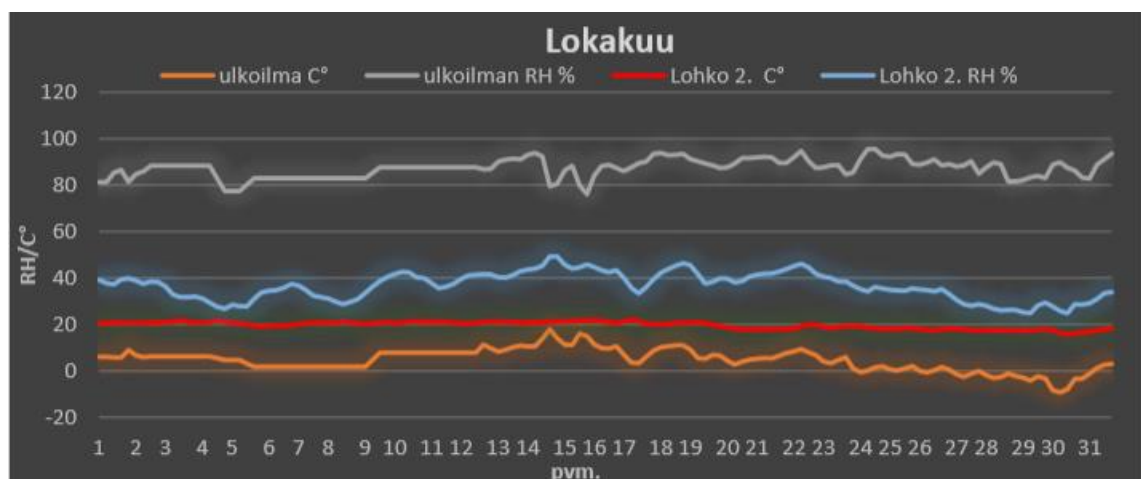
Kuva 12. Lohkon 2 RH% ja lämpötila sisällä sekä ulkona lokakuussa 2018.

Lokakuussa sää jo hieman kylmeni, joka näkyi heti myös sisäilman RH%:ssa ja hieman myös lämpötilassa. Sisäilman RH% pysytteli 25 - 49 %:n välillä. Lämpötila sisällä kävi pariin otteeseen alle 20 °C:ssa. Alimmillaan se kävi jopa 16 °C:ssa. Samaan aikaan oli lokakuun kylmin hetki myös ulkona (n. - 9 °C). Vaikka sää kylmenikin kuun loppua kohti, pysyi ulkoilman RH% samalla tasolla. Vaikka ilman kylmetessä suhteellinen kosteus pysyykin korkealla, on sen todellinen vesimäärä pienempi. Tämän myötä, kun kylmä ulkoilma lämmitetään ja tuodaan lämpimään sisäilmaan, joka pystyy sitomaan itseensä enemmän kosteutta, samainen absoluuttinen kosteusmäärä on suhteellisenä kosteutena huomattavasti pienempi. Tämän huomion pystyi tekemään lokakuun tuloksista (kuva 12). Myös muiden kuukausien tuloksista pystyttiin havaitsemaan, että ulkoilman lämpötila ja sisäilman RH% muodostivat hyvin samanmuotoisia kuvioita samanaikaisesti. Tämä johtuu edelleen siitä, että ulkoilman kylmetessä, sen absoluuttinen kosteusmäärä pienenee ja sisäilmaan tullessa se näkyy RH%:n laskuna. Pääsääntöisesti, kun ulkona oli sateisempia päiviä, ei ulkolämpötilakaan pudonnut erityisen alhaiseksi.

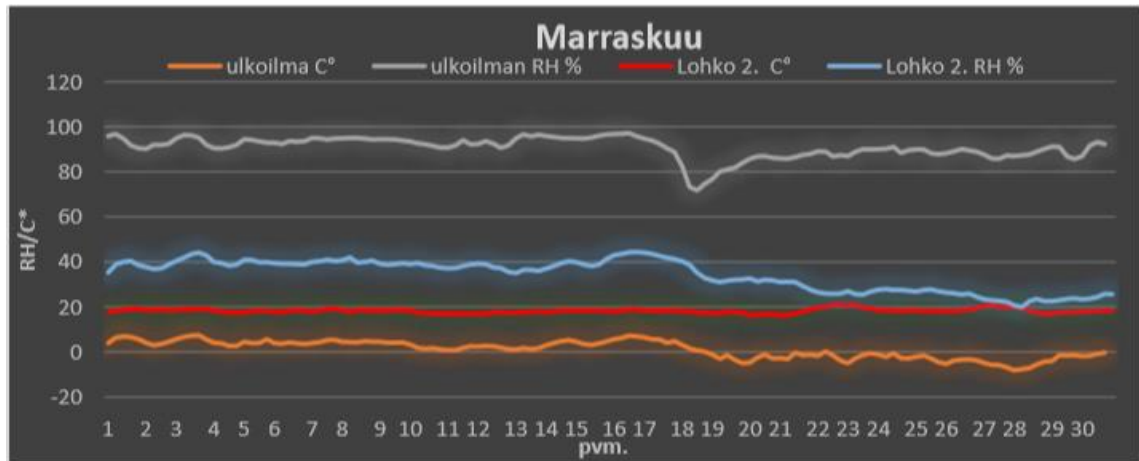
Kuva 13. Lohkon 2 RH% ja lämpötila sisällä sekä ulkona marraskuussa 2018.

Marraskuun alussa sää ulkona oli leutoa ja kosteaa, minkä pystyi havaitsemaan myös tuloksista. Lämpötila ulkona pysyi kuun puoliväliin asti 0 - 7,5 °C:n välillä ja RH% ulkona pysytteli 90 - 97 % välillä. Tämän myötä myös sisäilman RH% pysyi hyvällä tasolla. Lämpötila sisällä pysytteli koko kuukauden 17 - 20 °C:n välillä, mikä oli hieman lokakuuta alhaisempi. 18. päivä lämpötila hieman laski ja silloin oli kuiva päivä myös ulkona, minkä pystyi havaitsemaan myös rajusta ulkoilman RH%:n laskusta kyseseinä päivänä. Loppukuukausi olikin jo hieman kylmempää ja kuivempaa. Sisäilman RH% laski sen takia 40 %:sta 20 - 30 %:n välille. (kuva 13)

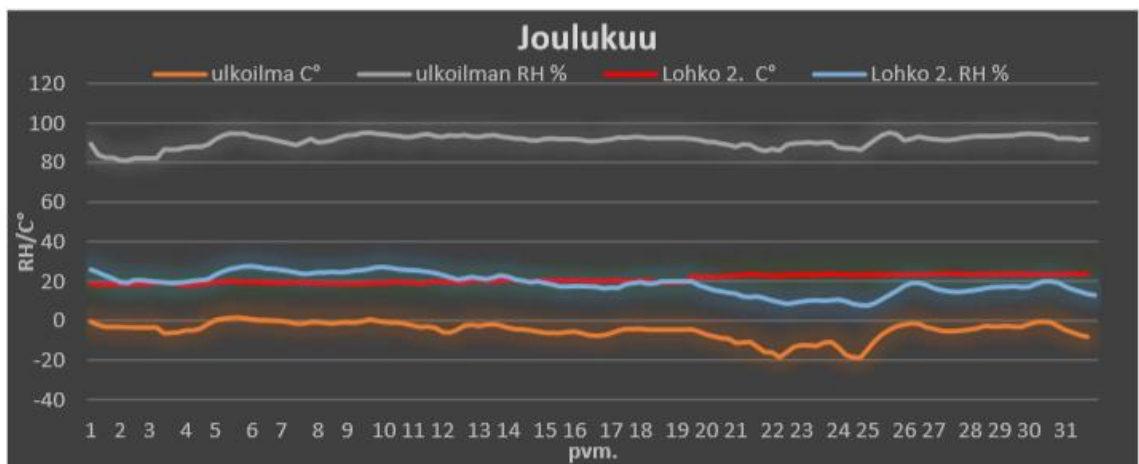
Kuva 14. Lohkon 2 RH% ja lämpötila sisällä sekä ulkona joulukuussa 2018.

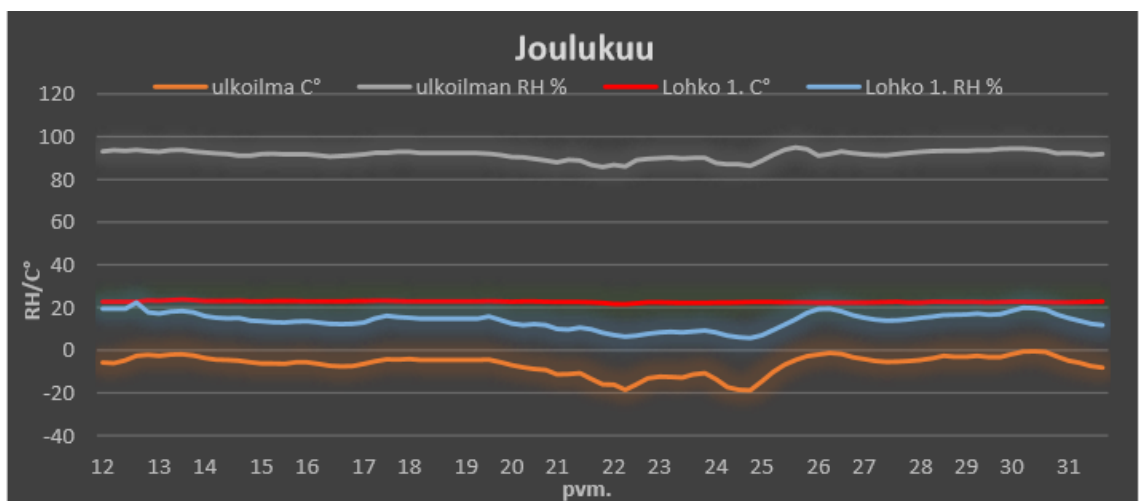
Kuva 15. Lohkon 1 RH% ja lämpötila sisällä sekä ulkona joulukuussa 2018.

Joulukuussa ilma kylmeni ja ilman suhteellinen kosteus laski entisestään ja tuloksista voitiinkin huomata sisäilman RH%:n pudonneen jo alle 20 %:n kuun puolenvälin jälkeen. Alimmillaan sisäilman RH% kävi 1. lohkoissa jopa alle 6 %:ssa, kun ulkona oli lähes 20 °C pakkasta (kuva 15). Lohkossa 2 sisäilman RH% kävi samaan aikaan alimmillaan 7,5 %:ssa (kuva 14), eli pieniä eroja lohkojen välillä oli myös havaittavissa. Lämpötilat sisällä pysyivät molemmissa lohkoissa 20 - 23 °C:n välillä, mikä viittasi siihen, että lämmitystä marraskuulta oli tehostettu.

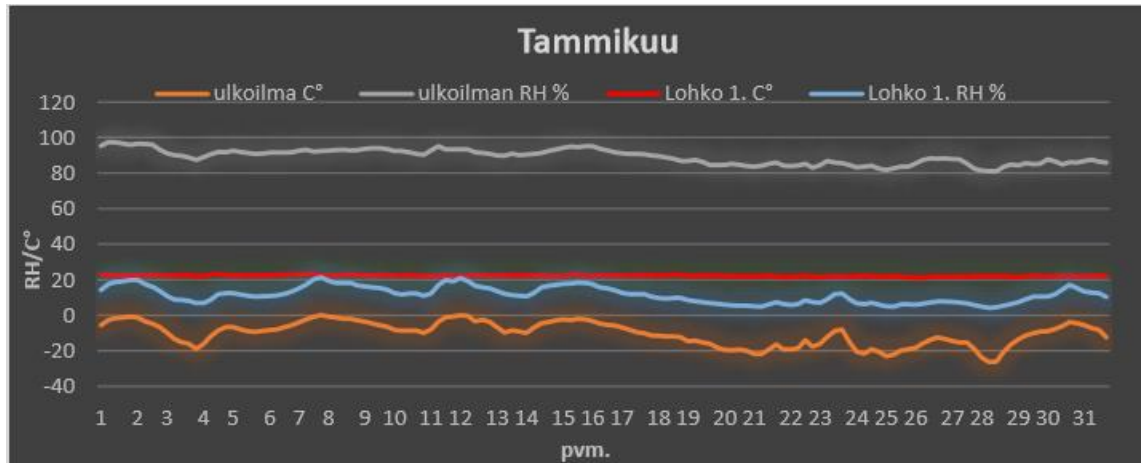
Kuva 16. Lohkon 1 RH% ja lämpötila sisällä sekä ulkona tammikuussa 2019.

Tammikuussa lämpötila ulkona pysytteli -0:n- ja -26 °C:n välillä. Vaikka RH% ulkona oli korkea, kylmää ulkoilmaa lämmittäessä sen RH% putosi hyvin alhaiseksi. Tästä syystä noin 21 °C:n sisäilmassa RH% oli suurimmaksi osaksi alle 10 %. Alimmillaan 1. lohkoissa se oli tammikuun kovimmilla pakkasilla, jopa 4,5 % (kuva 16).

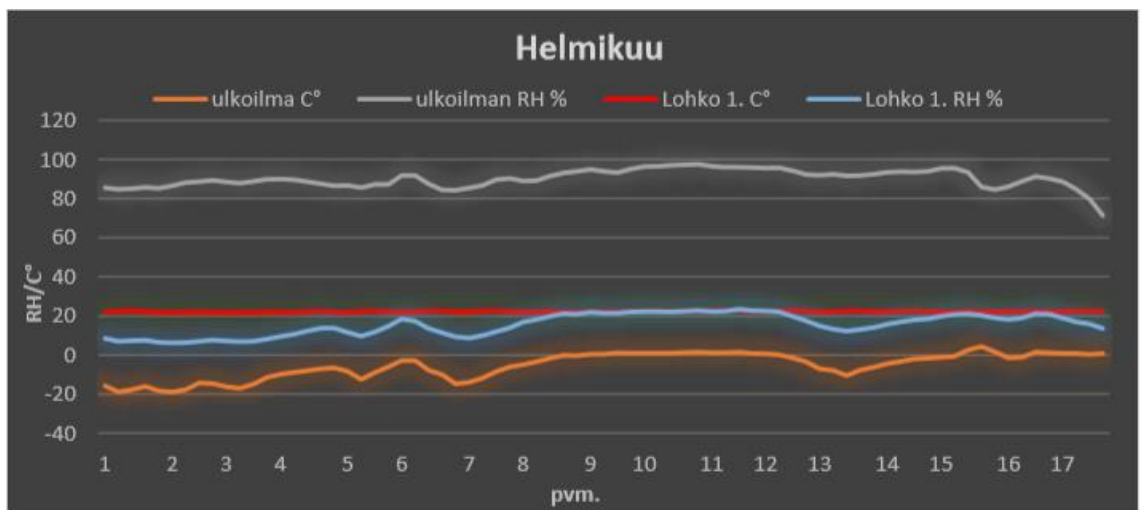
Kuva 17. Lohkon 1 RH% ja lämpötila sisällä ja ulkona helmikuussa 2019.

Helmikuun alussa pakkaset jatkuivat ja sen myötä sisäilman suhteellinen kosteus pysyi alle 10 %:ssa. Ensimmäisen viikon jälkeen sää lauhtui ja tästä syystä myös sisäilman suhteellinen kosteus nousi yli 10 %:iin. (kuva 17)
