Opinnäytetyö (AMK)

1957 RAKENNETUN
KERROSTALON
KORJAUSHISTORIA JA
TULEVAISUUDEN NÄKYMÄ

TURUN AMMATTIKORKEAKOULU

Opinnäytetyön tavoitteena on kartoittaa taloyhtiön korjaushistoria. Lisäksi työssä esitellään mahdollisia toimenpiteitä, joilla kiinteistön arvoa ja toiminnallisuutta voidaan ylläpitää ja parantaa. Työn toimeksiantaja on KOy Kauppiaskatu 9a, jonka puolesta työn teettäjänä on toimitusjohtaja Kristiina Ylinen. Kohde sijaitsee Turun keskustassa.

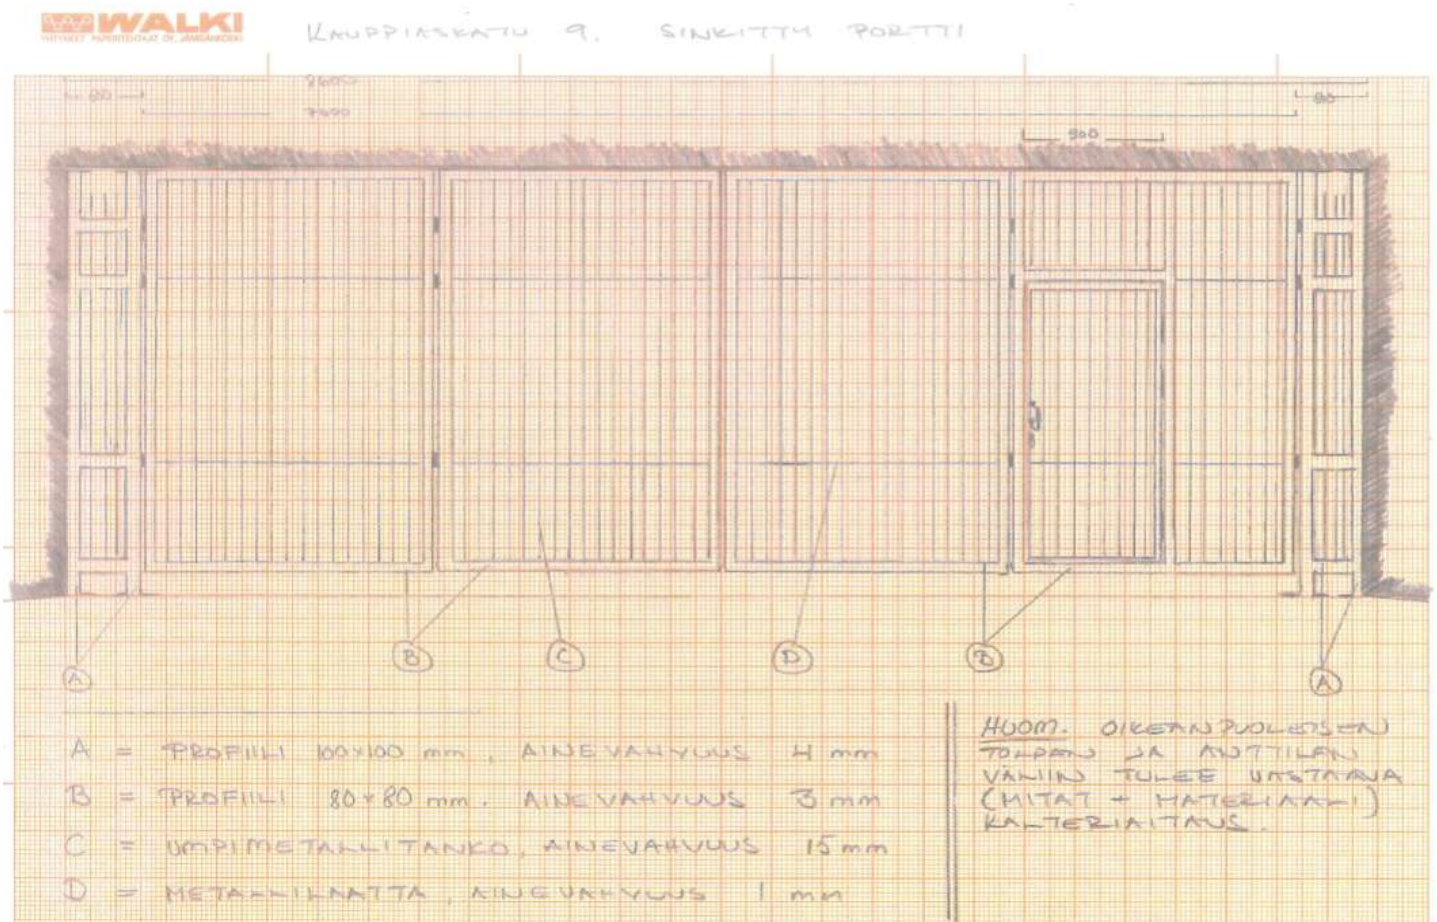
Kuva 6. Uusi pihaportti.

Vuonna 1991 näkyvimät korjaustyöt olivat uudet pihaportit Kauppiaskatu 9:n ja Wiklundin väliin (kuva 6.), sekä piha-alueen parkkitilan asfaltointityöt.

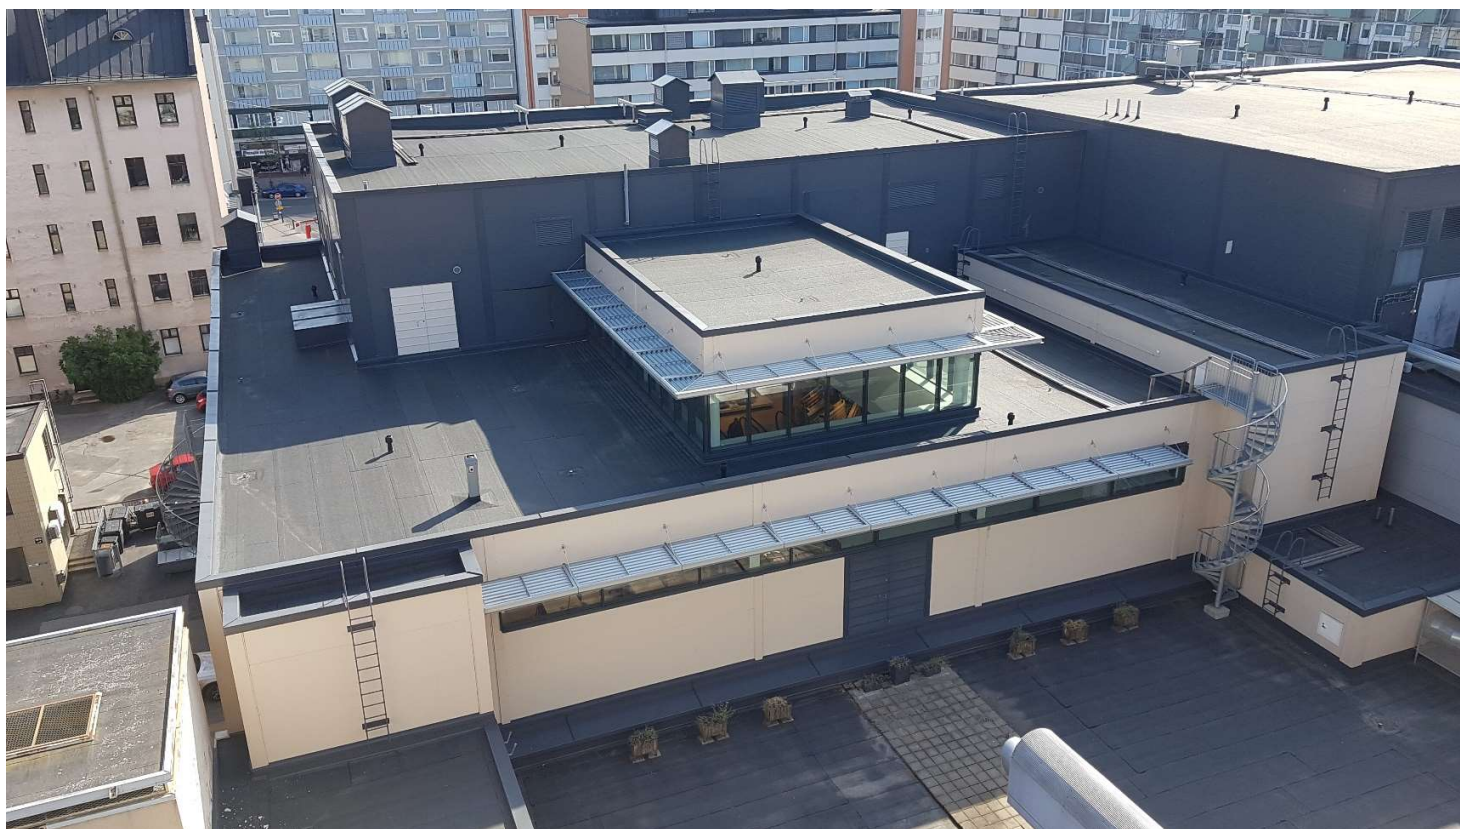
Kuva 9. Sisäpihan laajennus.

Työlle pidettiin lopputarkastukset alkuvuonna 2009. (Kuva 9.)
