# **Hirsirakennuksen kengityksen vaikutus koko rakennukseen**

Opinnäytetyö

Syksy 2019

SeAMK Tekniikka

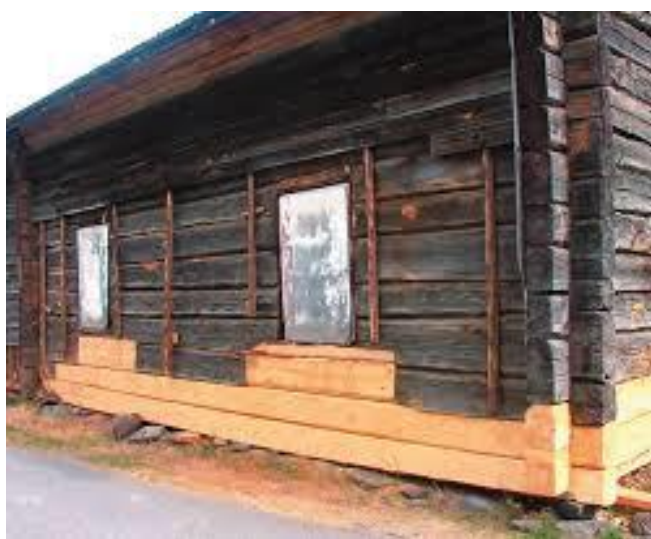
Hirsitalon kengitys on vanha, perinteinen tapa korjata rakennukseen tulleita lahovaurioita, jotka yleensä kohdistuvat alimpaan hirsivarviin (Kuva 6.) ja toimenpiteet ovat olleet hirsirakennukseen määräajoin tehtäviä korjaus- ja huoltotöitä, joita jouduttiin toistamaan muutaman vuosikymmenen välein. (Puurunen 1995, 11.)

Kuva 6. Alimmat hirret vaihdettu. (Turpeinen 2005.)

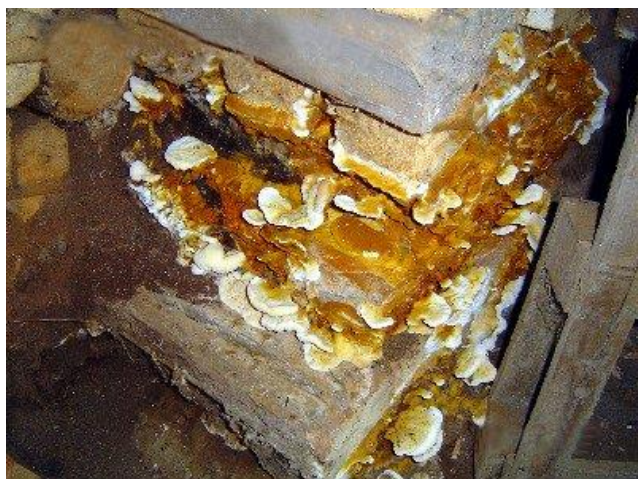
Itkevä lattiasieni on pahin puurakennuksen lahottaja. (Kuva 7.) Se saattaa levitä alkuun päästyään myös kuivaan puuhun ja lahottaa seiniä suurelta alalta. (Puurunen 1995, 6.)

Kuva 7. Itkevä lattiasieni. (Wikimedia 2005.)

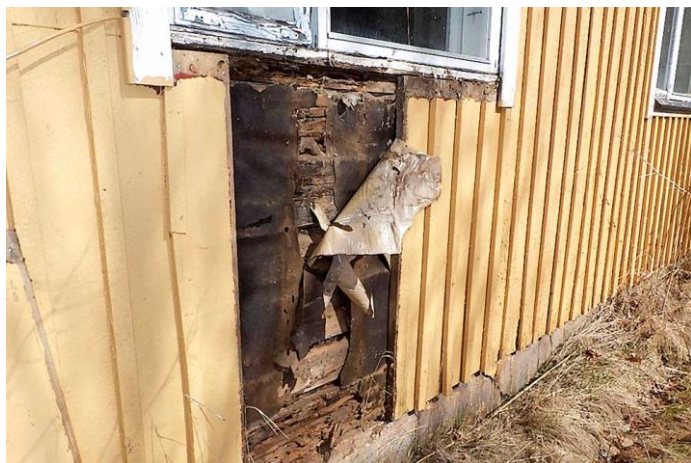
- Huonosti tuulettuva seinärakenne (Kuva 8.)

Kuva 8. Huonosti tuulettuva seinärakenne.  
(Suomela 2019.)

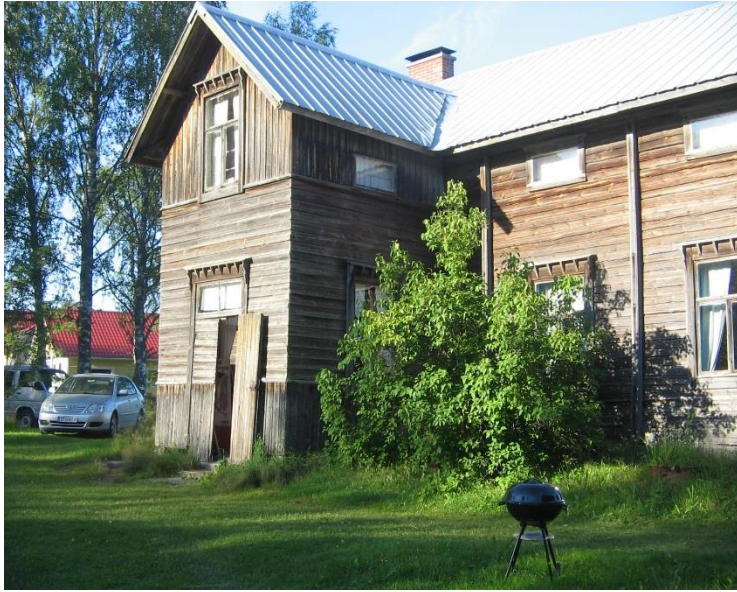
Kuva 9. Maan nousua ja kasvillisuutta perustuksen vieressä.

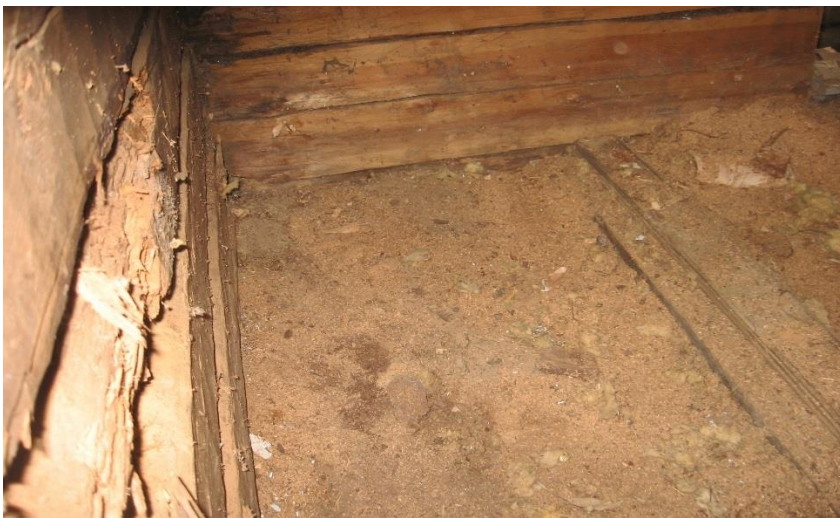
Kuva 10. Multipenkkiratkaistu.

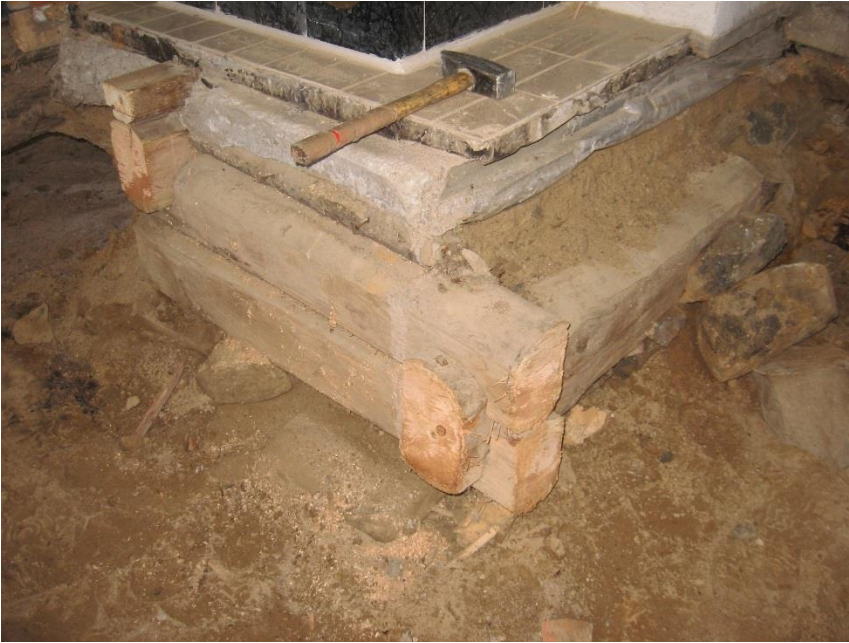
Kuva 11. Tulisijan perustukseen jätetyt puuosat.

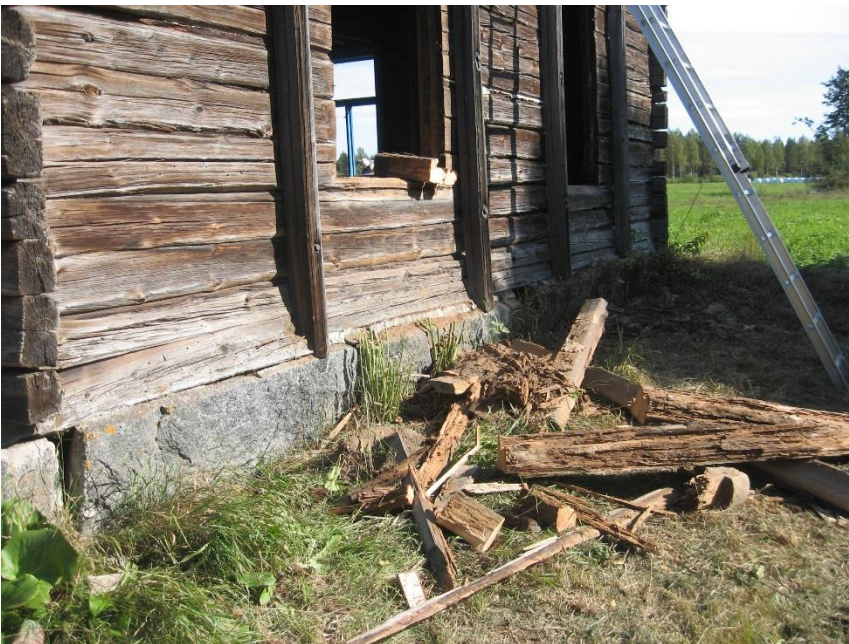
Kuva 12. Kivijalka ulompana kuin hirsiseinä.

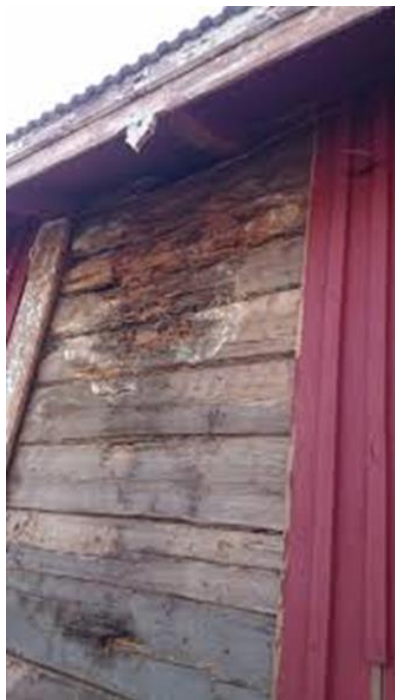
Vesikaton vuotaminen aiheuttaa myös lahovaurioita, joita on varsin vaikea ja työlästä korjata. (Kuva 13.)

Kuva 13. Vesikatto vuotanut.

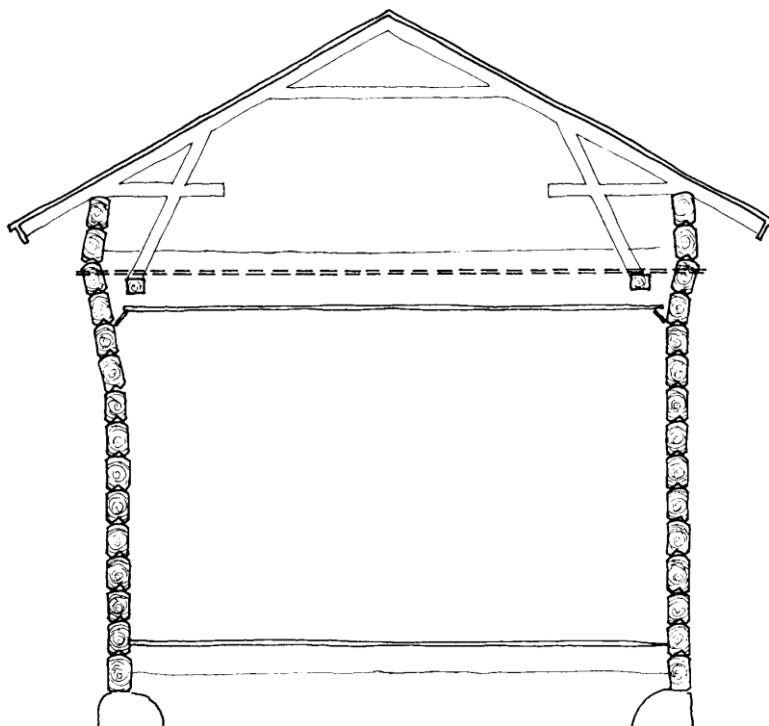
Pullistumia ja vääntymisiä runkoon voi tulla jos jokin rungon osa pettää tai isojen aukkojen karpuut eivät ole kyenneet sitomaan seinää riittävästi. Kattorakenteiden kiinnitystapa ja välipohjajavojen irtoaminen salvoksistaan aiheuttaa myös seinien pullistumista. (Kuvio 7.) Tällaiset vauriot ovat vakavia, koska vesikaton paino osaltaan kuormittaa ulkoseiniä. (Puurunen 1995, 8.)

Kuvio 7. Hirsirungon vääntyminen. (Puurunen 1995, 7.)

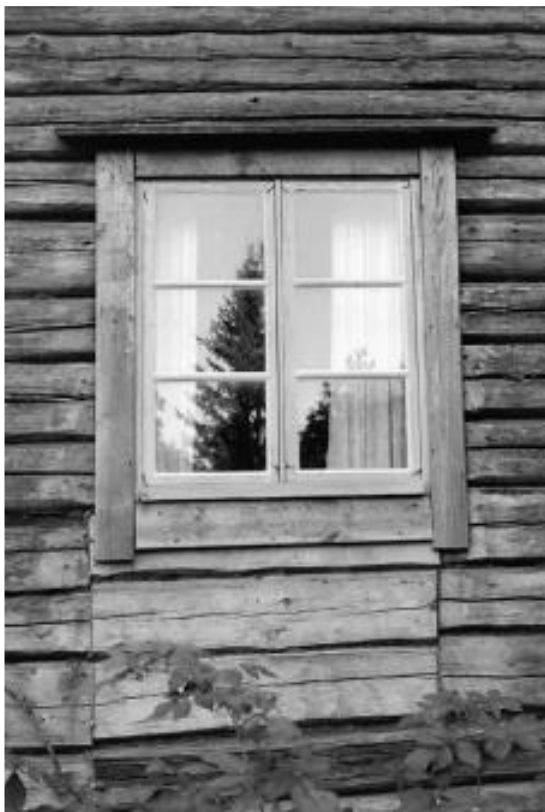
Kuva 14. Ikkunan aluspuiden korjauskohta. (Puurunen 1995, 9.)

Ikkunoiden alapuoliset hirret joudutaan usein uusimaan samassa yhteydessä ja ne uusitaan useimmiten pätkinä sormijatkosta käyttäen. (Kuva 14.)

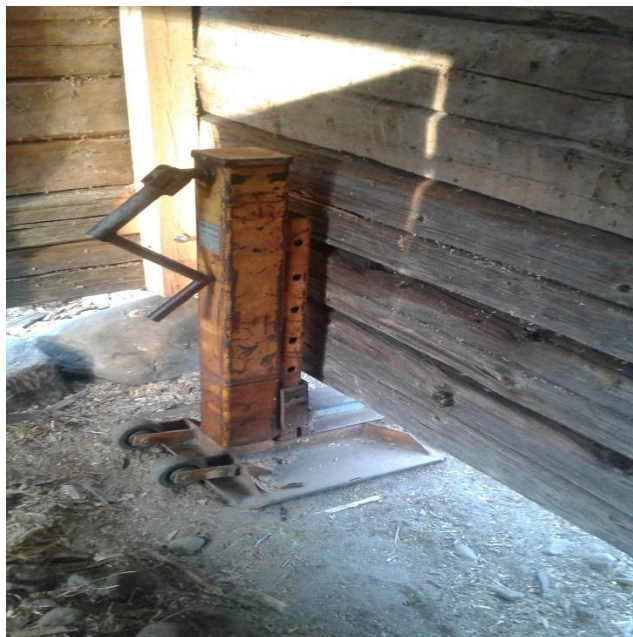
Kuva 23. Sivusta nostava mekaaninen tunkki.

Kun purkutyöt oli saatu suurelta osin tehtyä, alettiin kehikkoa pikkuhiljaa nostaa sellaiseen asemaan, että kengitys voitiin suorittaa. Nosto tapahtui nestetunkeilla, kissankolojen kohdilta ja osittain viereltä nostaen följäreiden alapäästä. Nostopaikkoja vaihdeltiin tarpeen mukaan siten, että kengitettävä osa-alue oli tunkeista vapaa ja näin mahdollisti hirren vaihdon tälle osalle. (Kuva 23. ja 24.) Nostojen yhteydessä tarkkailtiin koko ajan, että hormimuuraukset pysyivät irti niitä ympäröivistä rakenteista, koska ne olisivat muutoin saattaneet vaurioitua tunkkauksen vaikutuksesta.

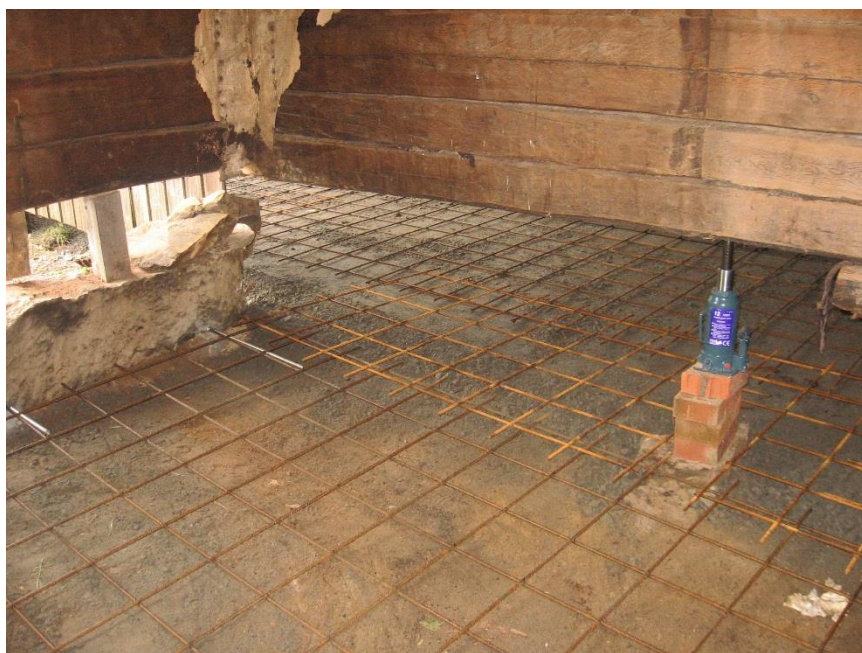
Kuva 24. Nestetunkin paikka väliseinän alla. Raakavalu valmisteilla.

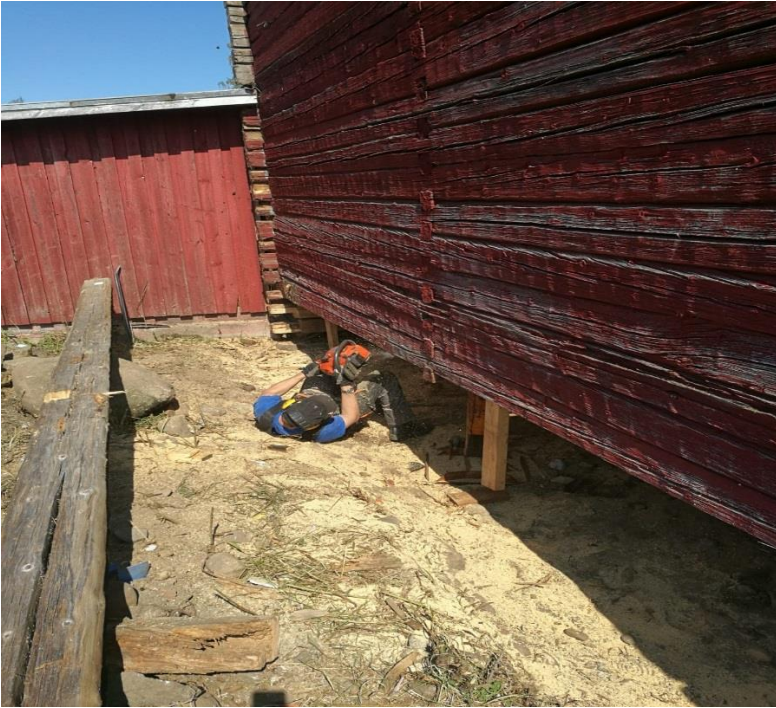
Kuva 25. Ensimmäisen vaihdettavan hirren sovitussahausta eri työmaalta kuvattuna.

Kun ensimmäinen vaihtohirsi oli asemoitu terveen hirren alapuolelle sopivan sovituskorkeuden päähän, piirrettiin hirsivaralla alimman hirren kuva ylemmään hirteen ja näin saatiin sovituspöytä tehtyä. Kaikki mikä oli pöydän alapuolella sahattiin moottorisahalla pois ja viimeisteltiin kirveellä. (Kuva 25. ja 26.)

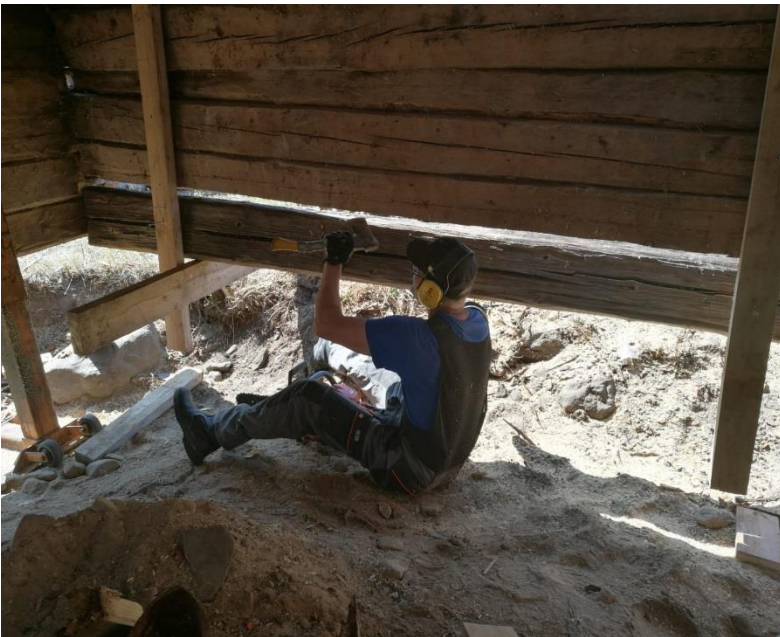
Kuva 26. Ensimmäisen vaihdettavan hirren viimeistelyä.

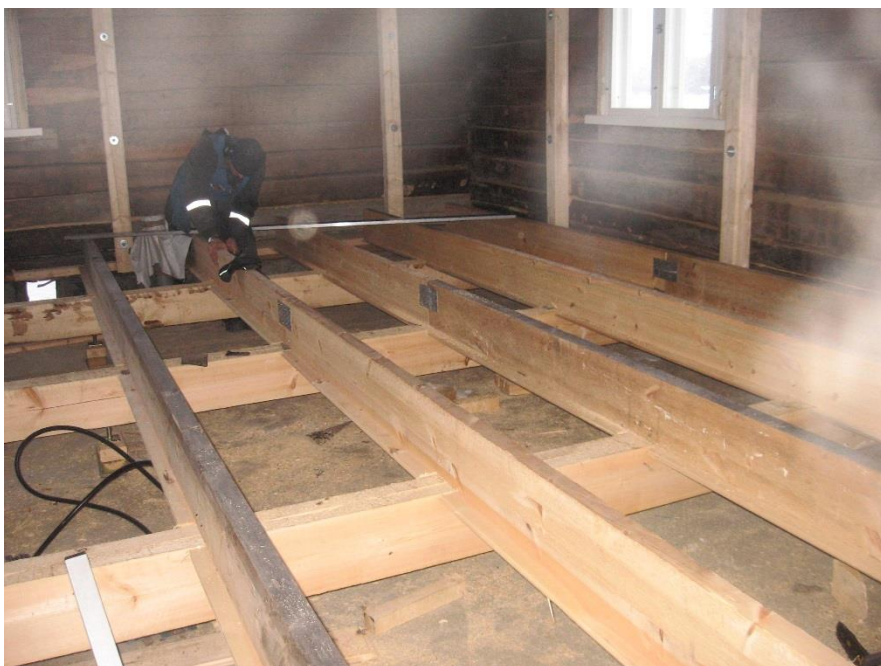
Kuva 31. Rossipohjalattian koolausta.

Sen jälkeen koolattiin tuvan rossipohjalattia, jonka kannattajat lepäsivät haltiahirsien varassa. (Kuva 31.) Eristeeksi kaikkiin lattioihin asennettiin selluvilla. Lattialankut tilattiin mittatilaustyönä, paikalliselta höyläämöltä, koska sitä ei vakiona löytynyt. Lankut pyrittiin saamaan samanlaisiksi kuin alkuperäiset olivat olleet.

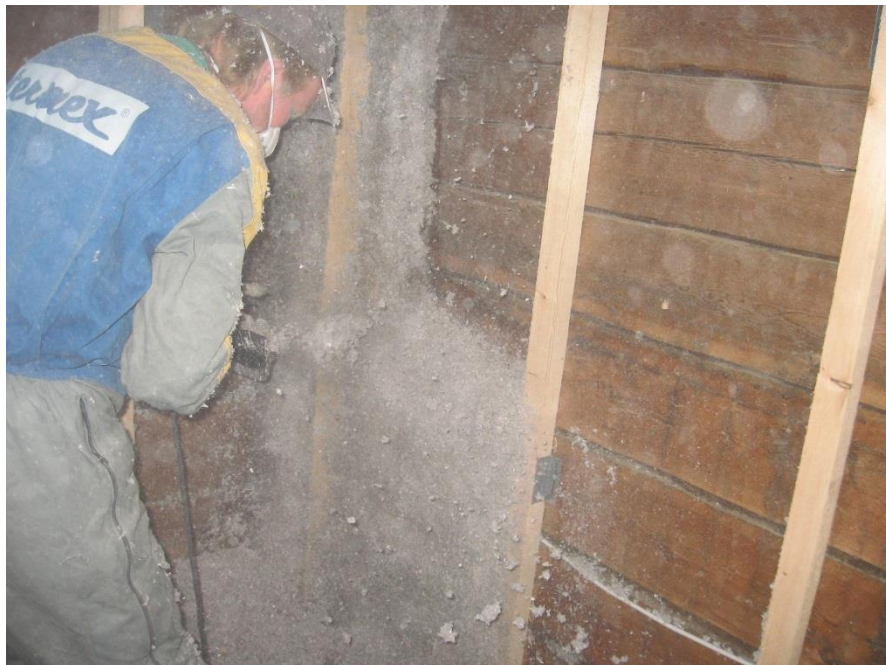
Kuva 32. Seinien lisäeristystä selluvillalla.

Kamarien seiniin asennettiin 50mm lisäkoolaus ja siihen puhallettiin selluvilla (Kuva 32.), jonka jälkeen asennettiin ilmansulkupaperi ja kipsilevy.

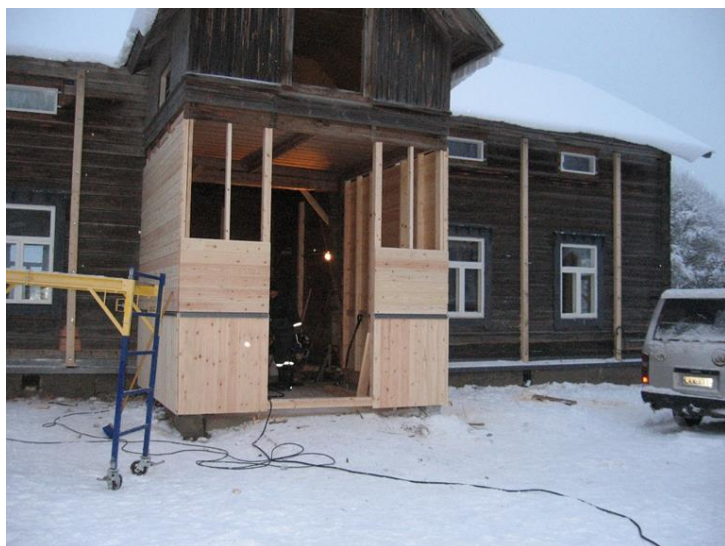
Kuva 34. Kuistin panelointivaihe.

Myös yläkerran osalta töitä jatkettiin piipun muurauksella ja lattioiden teolla, sekä kattopaneelauksella. Kuistin alapuolen pystyrunko ja paneelaus uusittiin kokonaan niiden huonon kunnon vuoksi ja vain ylärakenteet jätettiin alkuperäisiksi. (Kuva 43.)

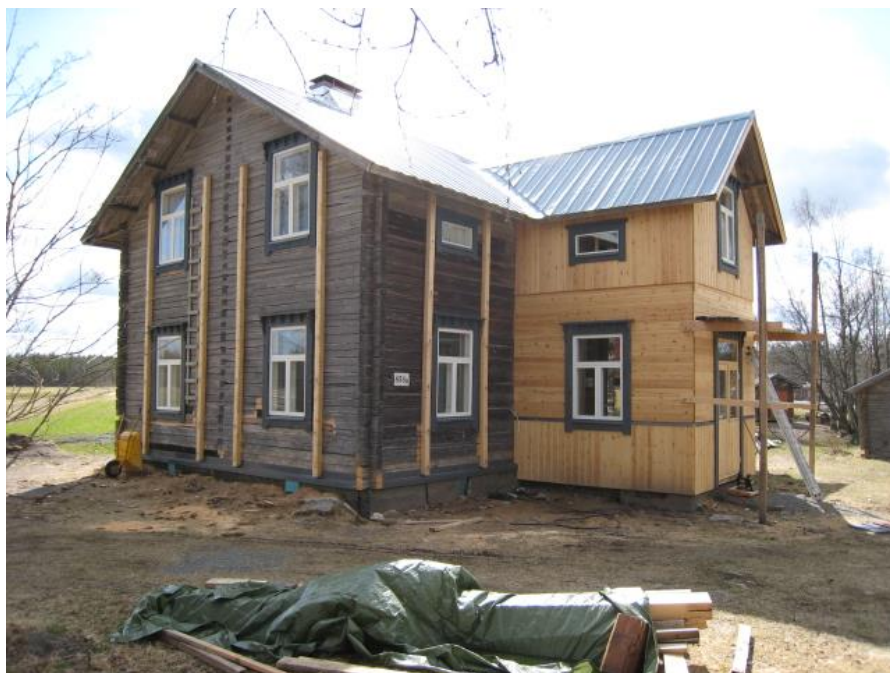
Kuva 35. Ikkunat ja vuorilaudat paikoillaan ja kuistin panelointi tehtynä.

Ikkunat uusittiin tekemällä ne samalla tyyllillä kuin vanhat ikkunat olivat olleet. Paikallinen puuseppä teki myös ulkopuolen vuorilaudat samantyyllisesti kuin entiset olivat olleet. (Kuva 35.) Vuorilaudat tehtiin elementteinä ja hattulaudan päälle uritettiin hirteen vesipellille paikka, johon vesipelti saatiin mukavasti asennettua.

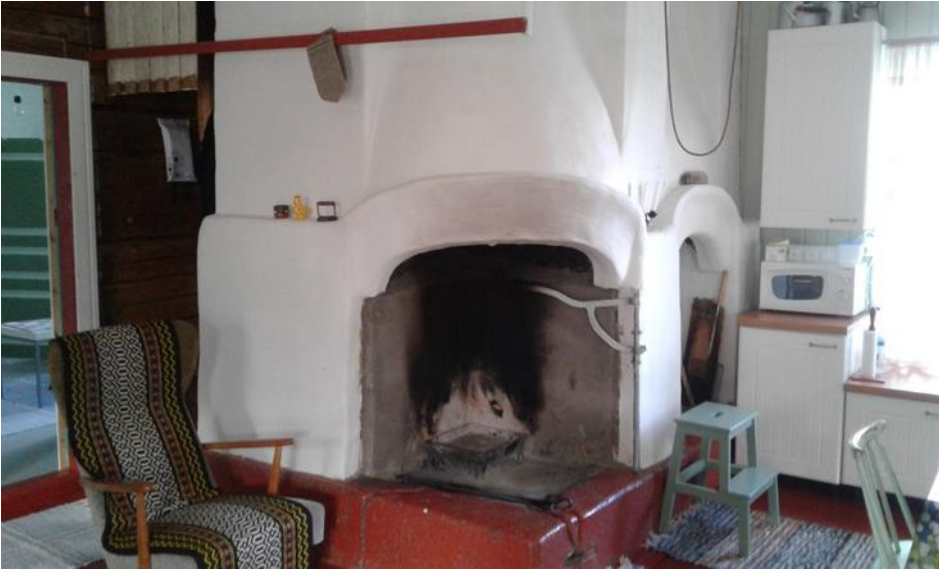
Kuva 36. Takka entisöity ja käyttökunnossa.

Myöhemmin suoritettiin vielä takan entisöinti (Kuva 36.) ja kalusteiden asennukset, jotka olivat oma osionsa tässä suuressa remontissa. Hirsien saumat ja nurkat tilkittiin pellavariiveellä tiiviiksi. Näin saatiin rakennuksesta lämpötaloudellisesti parempi ja myös ulkonäkö siistiytyi mukavan näköiseksi ja muutaman vuoden jälkeen rakennus on patinoitunut ympäristöön sopivaksi. (Kuva 37.)

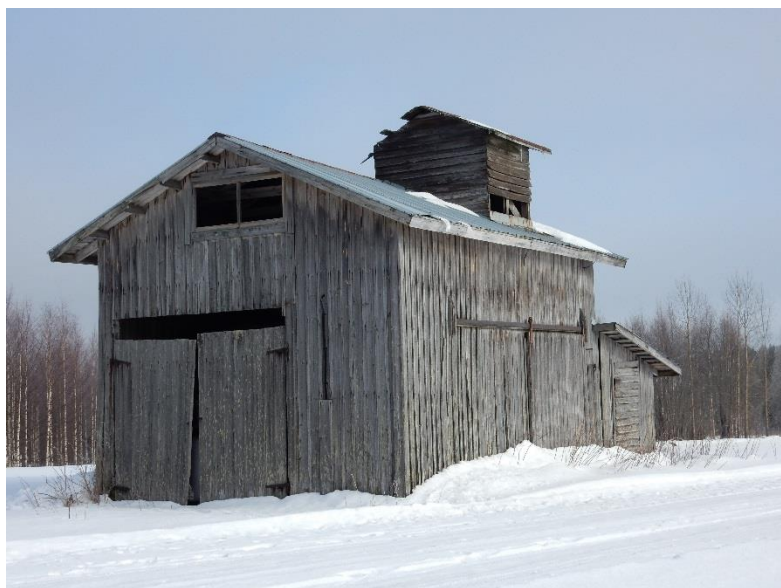
Kuva 38. Kuivaamokäytössä ollut savusaunarakennus. (Kolunsarka 2016.)

Alun perin savusaunakäytössä ollut rakennus oli rakennettu joskus 1800-luvun alussa perimätiedon mukaan ja muutettu 1960-luvulla viljakuivaamoksi, sekä vuorattu laudoituksella. (Kuva 38.) Kuivaamokäytön seurauksena rakennukseen oli tehty suuria aukkoja, ja kattokorkeutta oli nostettu kappaletavaralla. (Kuva 39.)

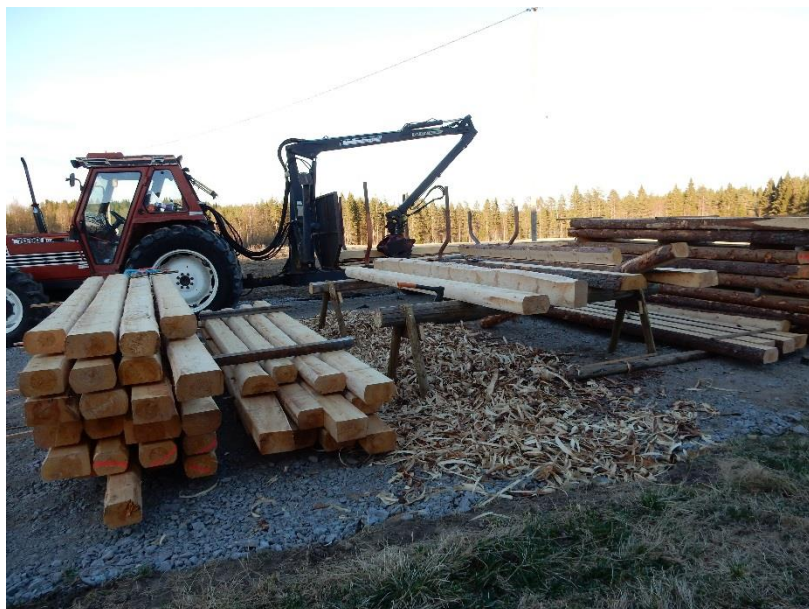
Kuva 40. Korjaukseen sahattuja hirssiä. (Kolunsarka 2017.)

Puista sahattiin saman suuruisia hirsiaihoita, kuin vanhassakin oli. (Kuva 40.) Tarkoitus oli numeroida ja dokumentoida vanha kehikko (Kuva 41.), purkaa se kokonaan pois, tehdä uusi perustus vanhan tilalle ja koota kehikko uudelleen uudelle perustukselle samalla korjata ja kengittää kehikko kuntoon.

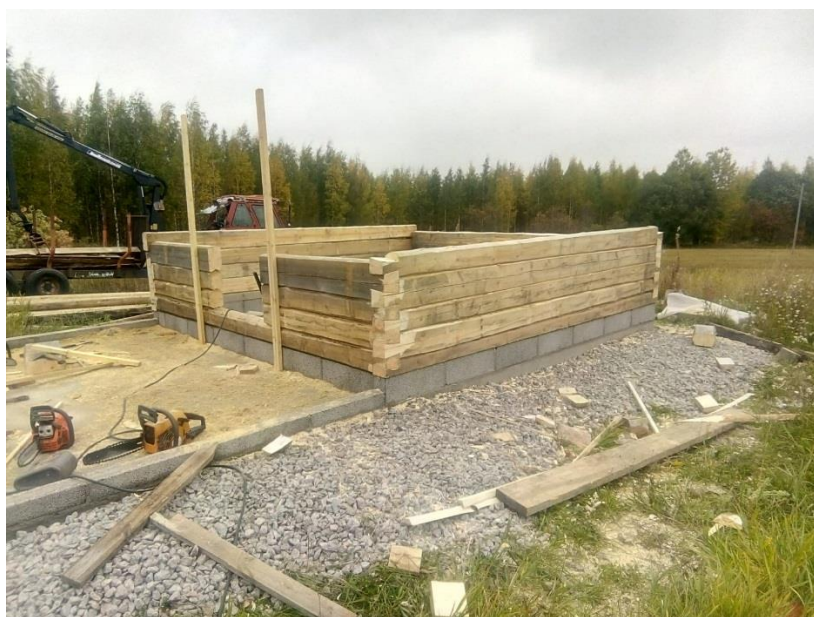
Kuva 43. Kehikon alkuvarvit lohenpyrstönurkin. (Kolunsarka 2018.)

Uusi rakennus veistettiin lohenpyrstönurkin ja sen rakentaminen aloitettiin harkkomuurauksen päältä, jotka oli muurattu alalaatan päälle. Näin saatiin varmistettua alahirsien pitkäikäisyys ja poistettua kosteuden nousu hirsiiin. (Kuva 43.)

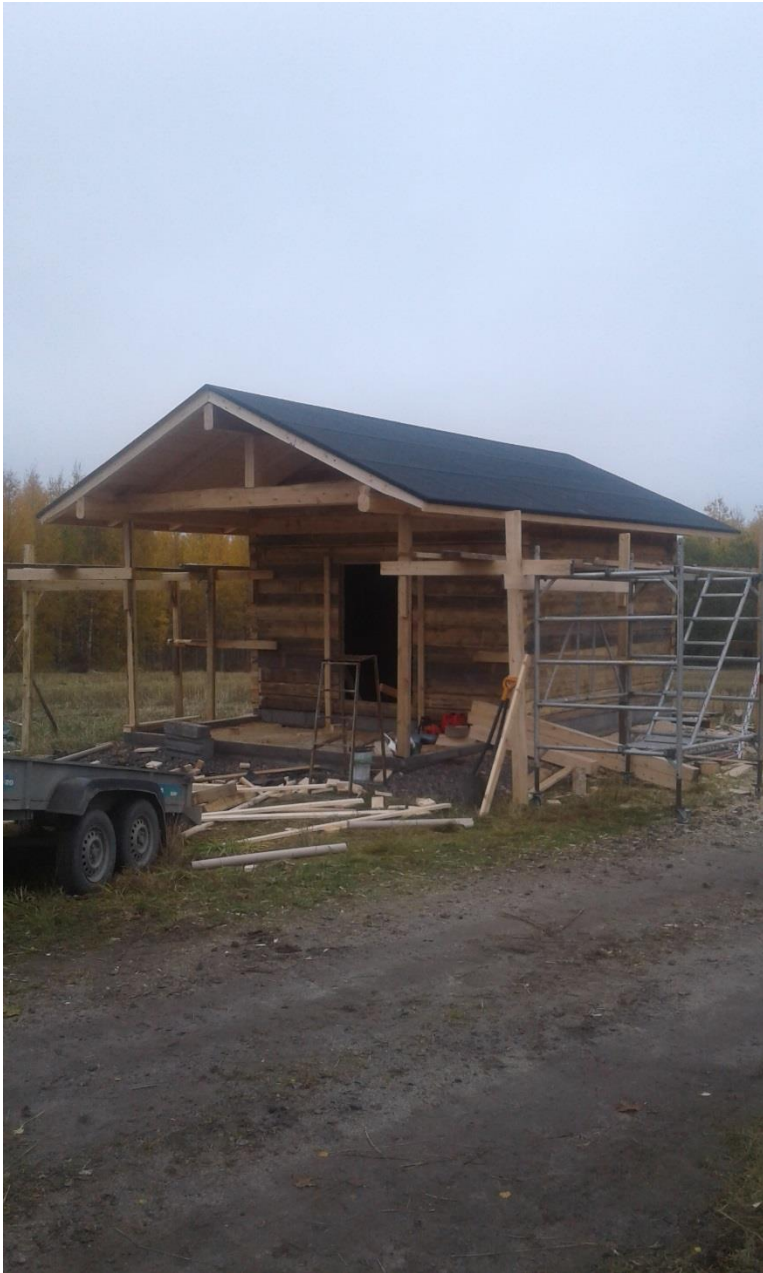
Kuva 44. Kehikko valmis ja huopakatto tehty.

Kehikon valmistuttua aloitettiin vesikattotyöt, joka toteutettiin umpilaudoituksella ja vaakasuuntaisella kattohuovalla. (Kuva 44.)

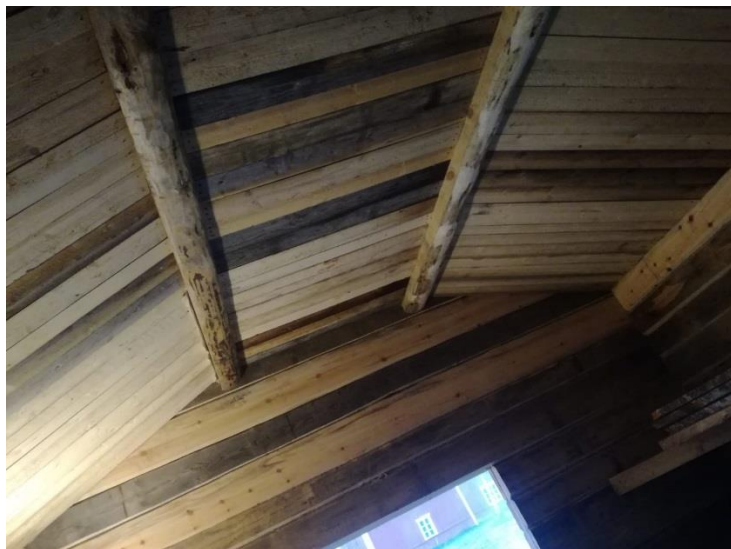
Kuva 45. Sisäkaton muoto.

Myös sisäpuolen katto sai perinteisen muodon ja samalla sisätilaan tuli korkeutta ja ilmatilaa. (Kuva 45.)

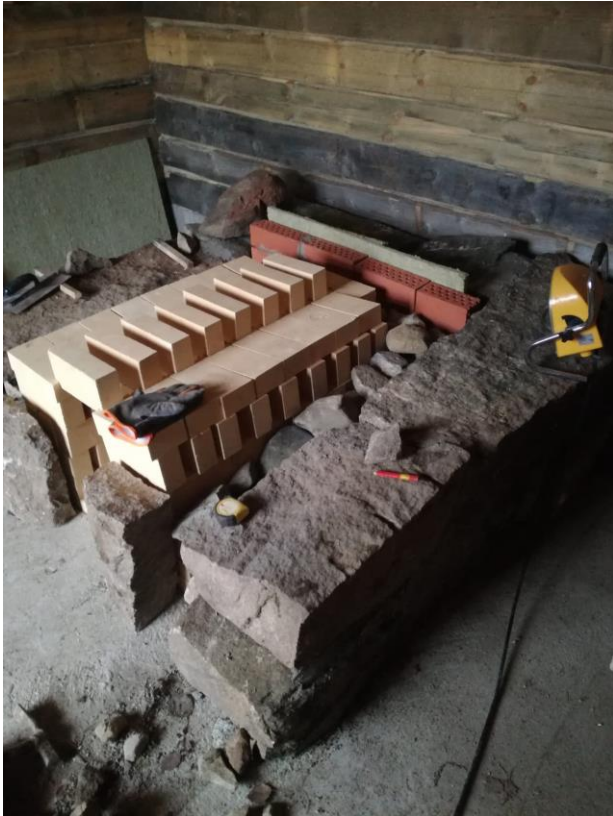
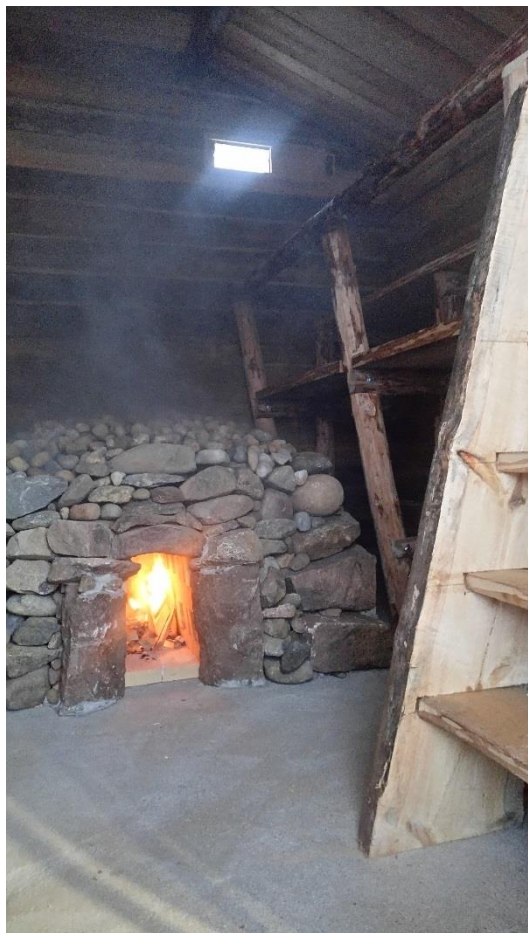
Tulisija eli kiuas on savusaunan ehkä tärkein asia ja sen rakentamisessa on ennen käytetty vain luonnon kiviä. Tänäpä ne tehdään sisäosiltaan melkein aina tulenkestävistä kivistä ja ulkopuoli voi olla sitten sellainen kuin tekijä sen määrittelee. Tässäkin asiassa sanonta hyvin suunniteltu on puoliksi tehty, pitää varmasti paikkansa. Isäntä rakensi savusaunan kiukaan monien harkintojen ja tutkimusten pohjalta sisäosaltaan tulikivistä ja ulkopuolen massiivisista hakatuista kivistä, sekä luonnonkivistä. Lauteet ja niille johtavat portaad hän teki perinteisen mallin mukaan. (Kuva 46. ja 47.)

Kuva 46. Savusaunan kiukaan rakennetta. (Kolunsarka 2018.)

Kuva 47. Savusaunan kiuas valmiina käytössä. (Kolunsarka 2018.)

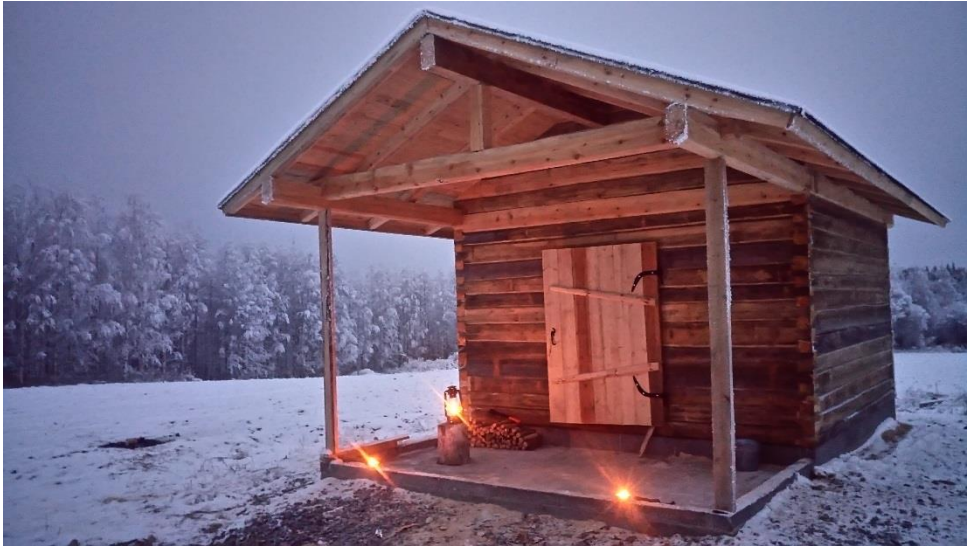
Kuva 48. Savusauna lähes valmiina syystalvisessa maisemassa. (Kolunsarka 2018.)

Lopputuloksena maisemaan hyvin istuva perinteikäs savusauna, joka tuottaa omistajille ja saunojille unohtumattomia elämyksiä. Muutaman vuoden päästä rakennus on ottanut patinoidun väriinsä ja se sulautuu miljööhön kuin olisi ollut paikalla kauemminkin. (Kuva 48.)

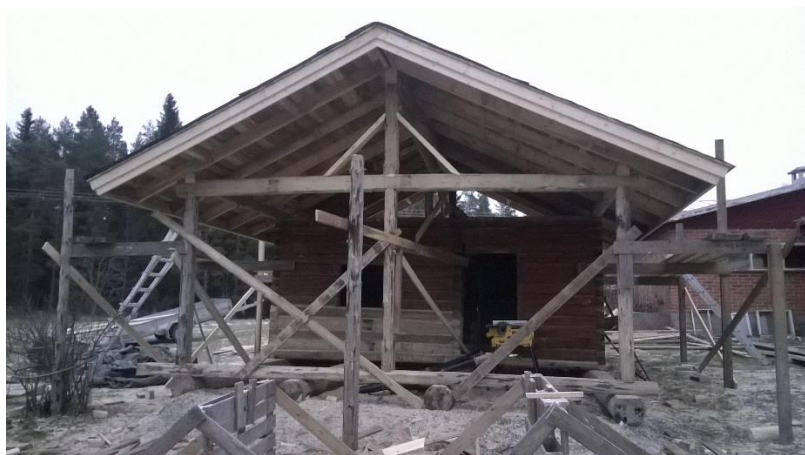
Kuva 51. Terassin runkorakennetta. (Nelimarkka 2016.)

Kattorakenteet toteutettiin harjahirren ja sivuseinien varaan rakennettuna (Kuva 51.) ja kattovasojen päälle asennettiin umpilaudoituus sekä perinteinen kolmiorimahuopakatto. (Kuva 52.)

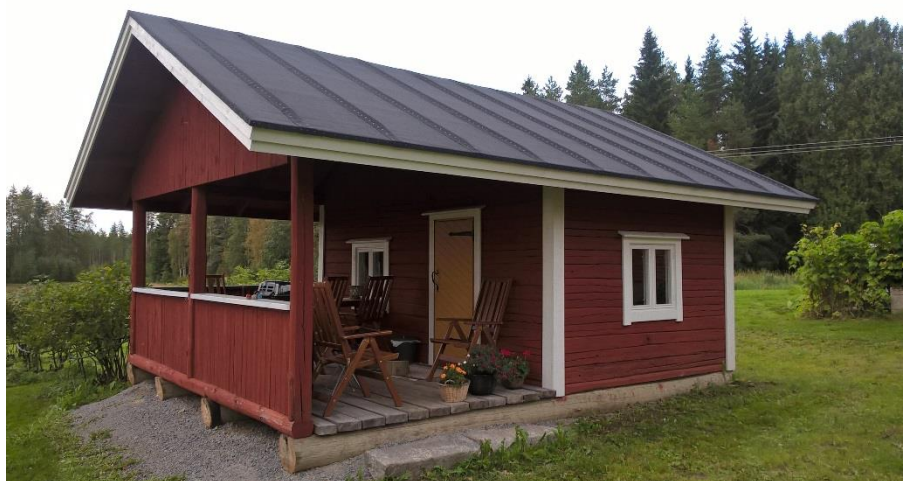
Kuva 52. Rakennus valmiina uuteen käyttötarkoitukseen ajateltuna. (Nelimarkka 2017.)

Lopputuloksena ”kahvila kuppi” nimen saanut pihan kaunistus uusiokäytössä pihan keskeisessä paikassa ohikulkijoiden nähtävänä. (Kuva 52.)
