# Asbestsanering i en industrihall

Examensarbete för byggmästare (YH)-examen

Ekenäs 2019

Titel: Asbestsanering i en industrihall

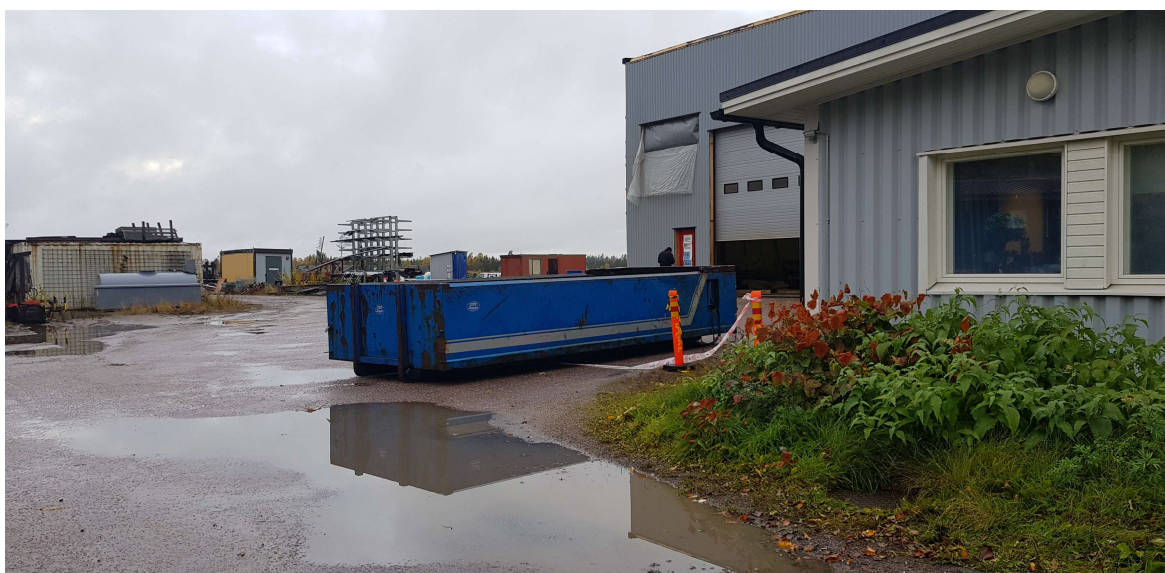
*Bild 10, Avfallskärl, det finns olika för alla material, Amelie Gustafsson 2019*

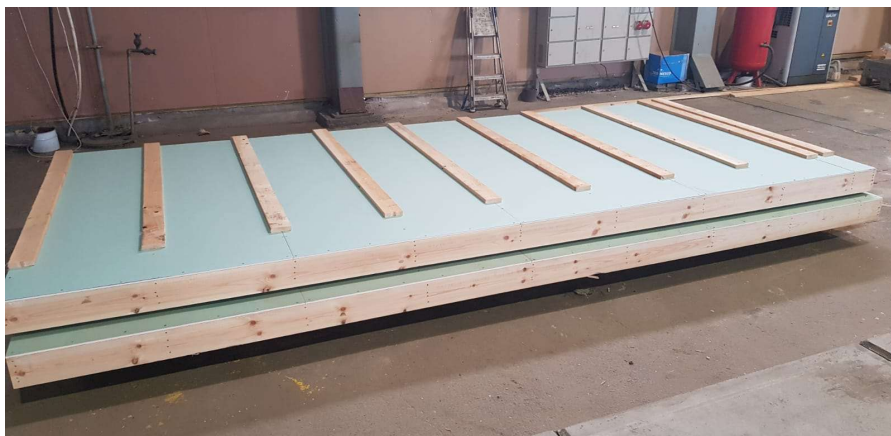
*Bild 11, Nya väggelement som kommit från Estland, Amelie Gustafsson 2019.*

Man började montera de nya väggarna i juli. Väggelementen tillverkades i Estland hos företaget Marestone. Företaget som tillverkade väggarna och gjorde saneringen är samma företag som arbetade med Maskes betongtillverkning i flera år. Elementen fraktades sedan över till Finland. Så området och allting var bekant. På grund av att väggarna var så höga sattes det bara element på nedre sidan och så byggdes resten upp på ställe. Vi hade tur att asbest fanns endast på de långa sidorna av stora hallen så på gavlarna byttes bara balkarna och isoleringen. Hela hallen fick också en ny ytbeklädnad av plåt. Inne i Maskes kontor hittades också asbest. Väggar i mötessalen och serverrummet måste också asbestsaneras.
