LEEVI AHONEN

# **JAUHINMYLLYN PÄÄDYN KORJAUSSUUNNITELMA**

2020

Author(s) Ahonen Leevi	Type of Publication Bachelor's thesis	Date may 2020
	Number of pages 31+11	Language of publication: Finnish
Title of publication <b>Restoration of grinding mills head</b>		
Degree programme Mechanical engineering		
Abstract  In the thesis, a repair plan was made for Boliden Harjavalta Oy:s copper concentration plants grinding mill.  A crack had been found in the bearing surface of the shaft sleeve at the head of the grinding mill, so it was decided to replace the entire head at the next given chance and install a new bearing slide. In the thesis, a new head was designed based on the drawings of the old end and strength examinations. Exchange plan was drawn up, considering the small space of the concentration plant.  Alternative repair plans also included repair welding and the installation of only the new shaft sleeve on to the old head.  Thesis is limited to only cover the head and the existing crack and the other parts of the mill are assumed to be intact. Finally, it was decided to replace the entire end due to the long downtime for the other options and uncertainty of the results.

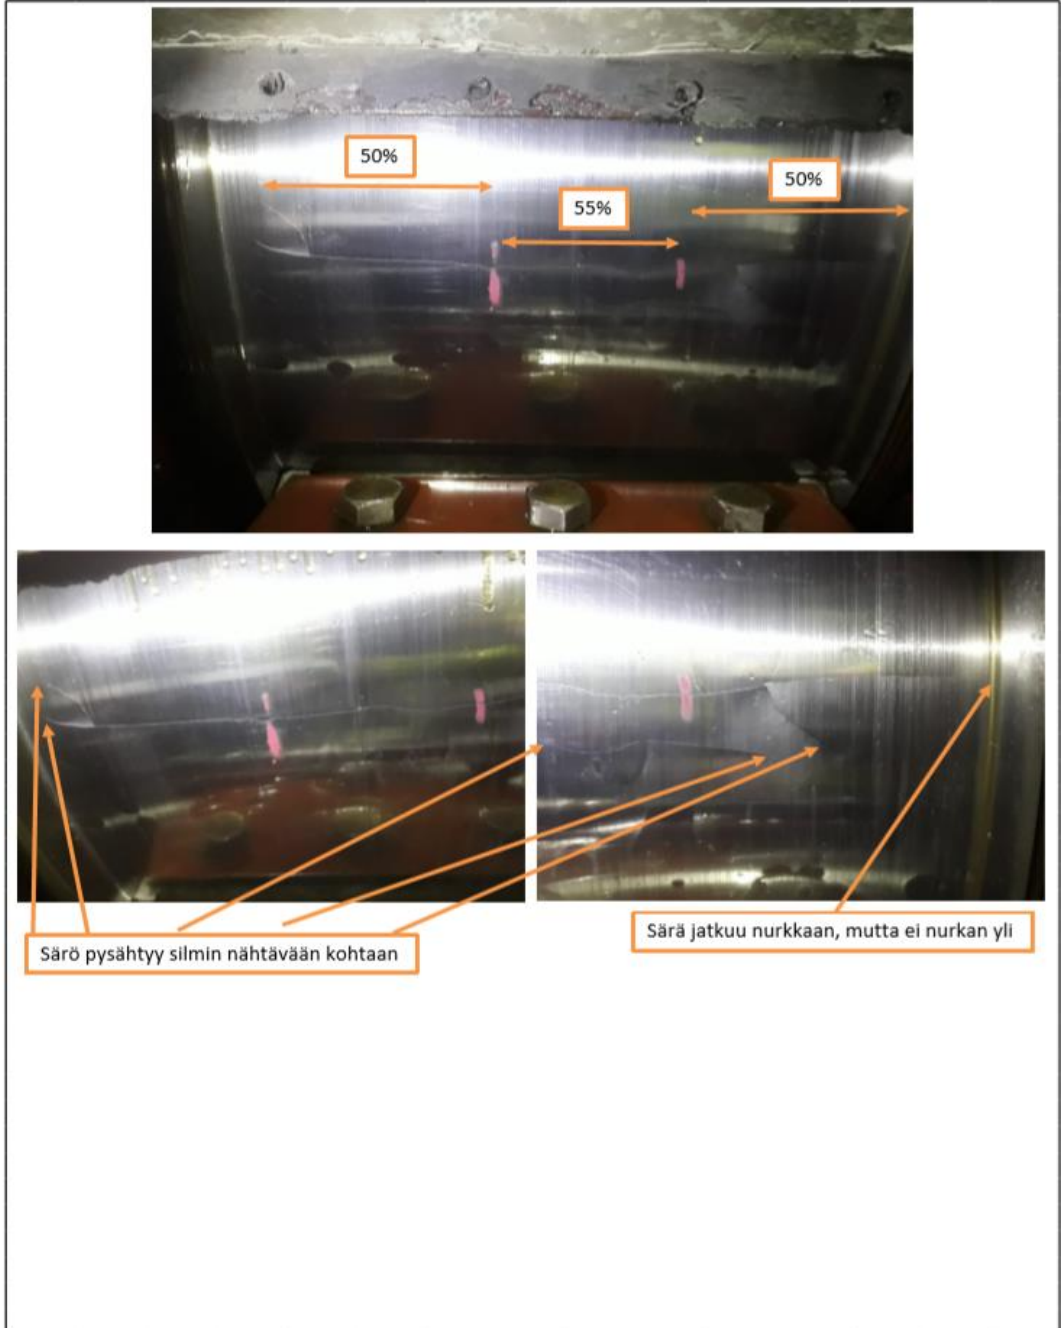
## Ultraäänitarkastelu Dekra 4.2.2020

Poistopäädyn akseliholkista löydettiin toukokuussa 2019 vuosihuollon yhteydessä halkeama. Kun tämä havaittiin, päätettiin sitä tutkia pyörrevirtamenetelmällä. Särön syvyydeksi mitattiin n.3,5-4mm (Liite 1).

Vauriota tarkasteltiin uudelleen helmikuussa 2020 ultraäänimittauksella. Tällöin syvyydeksi saatiin suurimmillaan n.10mm (Liite 2).

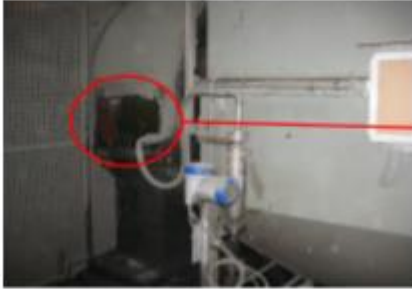
Tarkastuskohde.

Tarkastuskohde Inspection object
LM2 ulostulopään laakeri
Laakerin liukupinnan särön syvyyden määrittäminen
