Francesco Clemente, Nada, 1981

Pingottamattoman kangaspohjaisen maalauksen
konservointi ja ripustuksen rakenteellinen uusiminen

Metropolia Ammattikorkeakoulu

Opinnäytetyö

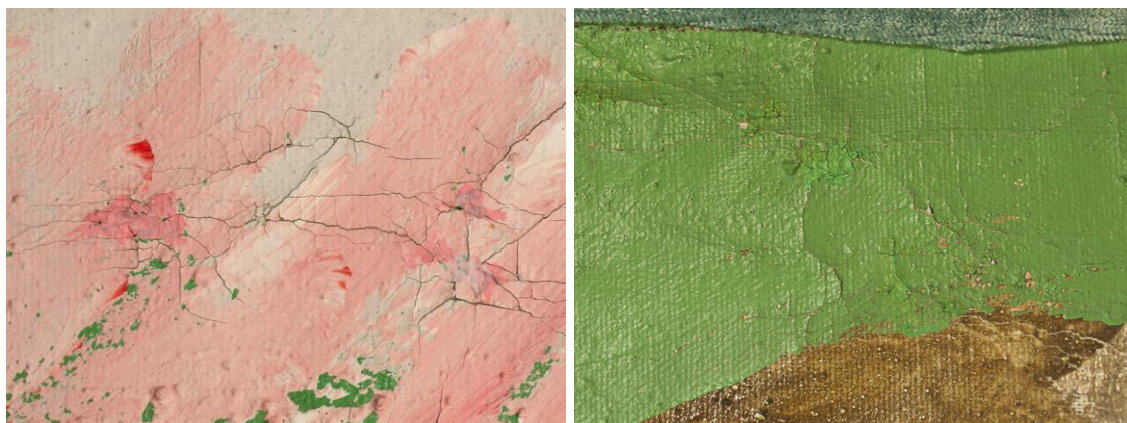
Maalauksen maalipinnassa on huomattavan paljon vaurioita (liite 7). Suuri osa krakelyyreistä ja maalinpuutoksista on suoraan johdannaisia kankaan deformaatioista. Vaikka syviä krakelyyrejä on paljon, maalipuutoksia on kohtuullisesti suhteessa niihin. Maalipinta näyttää krakeloituvan helposti kankaan löysän rakenteen vuoksi, mutta pysyvän kiinni maalaus pohjassa suhteellisen hyvin. Useissa maalipuutoskohdissa, joissa maalaus kangas on paljas, näyttää olleen paksumpi maalipaakku tai valuma. Valitettavasti monet maalipinnan vaurioalueet on paikkamaalattu (kuvat 11 & 12). Paikkamaali on selvästi erisävyistä kuin alkuperäinen maali, joten se enemmänkin kiinnittää huomion vaurioalueisiin, kuin tekee niistä huomaamattomampia. Paikkamaali vaikuttaa myös olleen viskoosimpaa kuin alkuperäinen maali, koska se ei ainoastaan pistä silmään väärän värin takia, vaan myös huomattavan paksun maalikerroksen takia. Paikkamaali on koteloinut sisäänsä alkuperäisiä irtoilevia maalihippuja, mikä myös korostaa paikkamaalattujen vaurioalueiden pinnan silmiinpistävästä struktuurista.

Kuva 11. Vasen, Yksityiskohta ennen konservointia.

Kuva 12. Oikea, Yksityiskohta ennen konservointia.

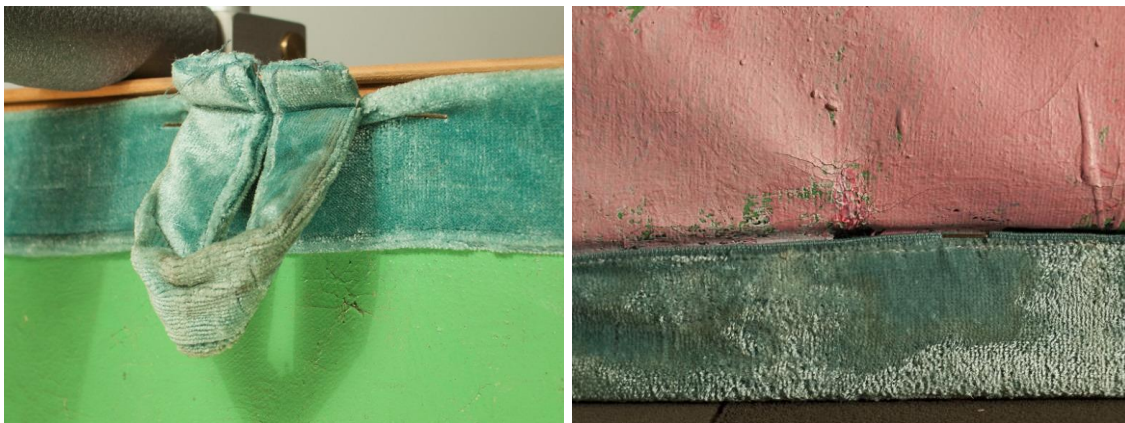
Kuva 13. Vasen, Samettikankainen ripustuslenkki ja pingotusniitit.

Kuva 14. Oikea, Likaa ja värivaihtelua samettikankaan pinnalla ja pingotusniitti.

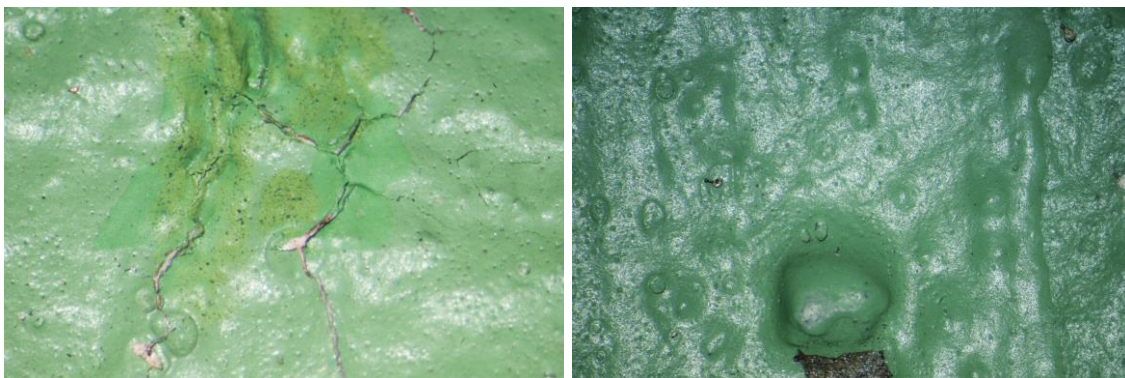
Vihreässä maalissa (kuvat 20 & 21) näkyy kaikkialla pinnassa ilmakuplia, valumia ja kohoumia. Epätasaisuudet saattavat olla esimerkiksi maalipurkin reunoille kuivuneen maalin palasia tai muita maalin sekaan joutuneita epäpuhtauksia. Samanlaista jälkeä on havaittavissa muissakin maaleissa tai niiden alla olevissa maalikerroksissa. Vihreän maalin vaurioalueessa (kuva 20) nähdään kahta eri paikkamaalaukseen käytettyä väriä. Krakelyyrin läpi näkyy punertavaa väriä, joka on mahdollisesti alla oleva maalikerros.

Kuva 20. Vasen, mikroskooppikuva 1b (liite 9), 20-kertainen suurennos.

Kuva 21. Oikea, mikroskooppikuva 1d (liite 9), 20-kertainen suurennos.

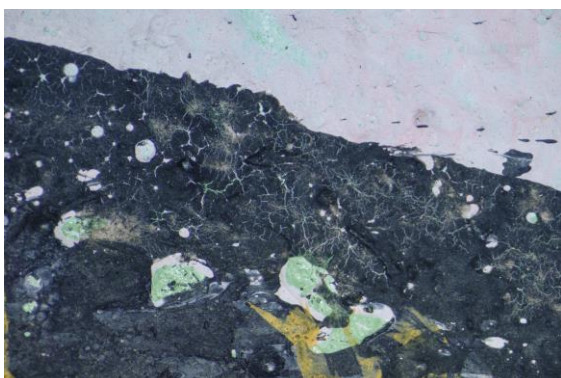
Maalauksen hahmon päälaella keltaisilla ja mustilla alueilla (kuva 22) on hyvin ohuet maalikerrokset, joiden läpi kuultaa alla oleva väri. Näitä maaleja on käytetty ohennettuina, joten niissä saattaa olla vain vähän sideainetta. Mattapinta ja mustalla alueella kuivumiskrakelyyrin näköiset halkeamat viittaavat myös vähäiseen sideainemäärään.

Kuva 22. Mikroskooppikuva 1a (liite 9), 20-kertainen suurennos.

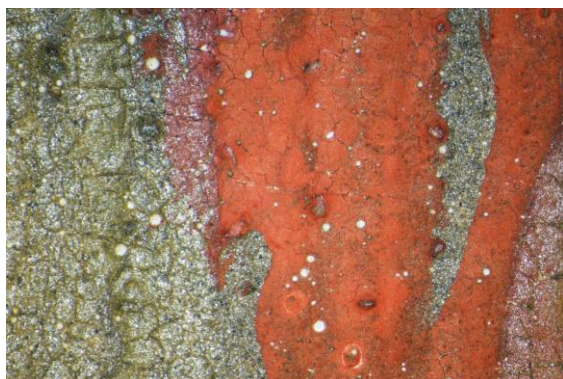
Punaisessa maalikerroksessa (kuva 23) kuivumiskrakelyyrin näköiset halkeamat ja mattapintainen väri viittaavat jälleen pieneen määrään sideainetta. Ruskehtavan maalin sävyä on kuvassa hankala hahmottaa kuvaamisessa syntyneen heijastuksen takia, koska maalin päälle on maalattu läpikuultava ja kiiltävä kellertävä kerros. Ilmakuplat ruskeassa ja punaisessa maalissa jatkuvat alempaan kerrokseen paljastaen valkoisen maalin. Maalit ovat olleet huomattavan matala viskoottisia, koska maalissa olevat vesipisarot ovat haihtuessaan jättäneet ilmakraaterit punaiseen ja ruskehtavaan maaliin paljastaen alla olevan vaalean maalin.

Kuva 23. Mikroskooppikuva 1c (liite 9), 20-kertainen suurennos.

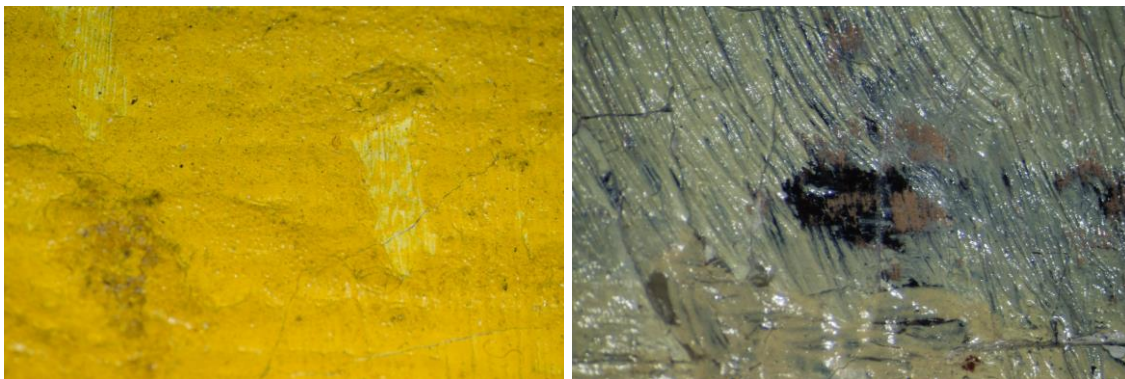
Tyynyssä keltaisella maalialueella (kuva 24) on muutama maalipinnan vaurion näköinen vaaleampi osuus, josta paljastuu alla oleva vaalea väri. Mikroskoopilla tarkasteltuna vaurioalueelta näyttävältä pinnalta kuitenkin jatkuu sivellinvedot yhtenäisesti keltaiseen maalialueeseen. Värialueelta toiselle jatkuvat sivellinvedot viittaavat alkuperäiseen jälkeen, jolloin vaaleampien osuuksien voidaan olettaa syntyneen jo teoksen valmistusvaiheessa. Selkeät sivellinvedot, kiilto ja ilmakuplien puute viittaavat siihen, että tyynyn maali olisi öljypohjaista. Tyynyssä tumman suorakulmion kohdalla (kuva 25) olevat paksut impastot ja selvät sivellinvedot myös viittaavat viskoottiseen öljypohjaiseen maaliin.

Kuva 24. Vasen, mikroskooppikuva 1e (liite 9), 20-kertainen suurennos.

Kuva 25. Oikea, mikroskooppikuva 1f (liite 9), 20-kertainen suurennos.

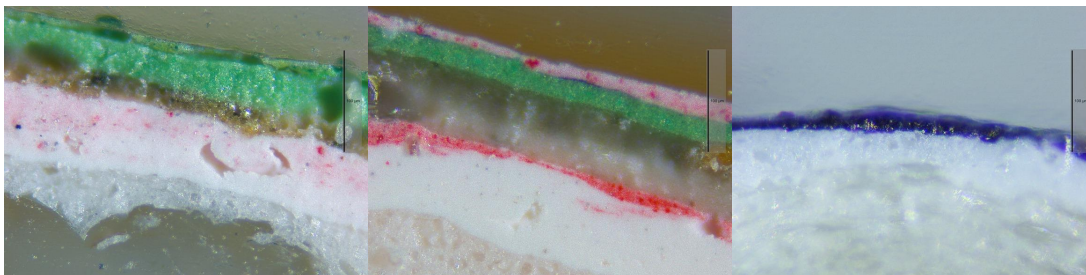
Poikkileikkausnäytteet irrotettiin maalauksesta vaurioalueilta, joissa oli jo irtoilevia maalihippuja (liite 9). Näyte 3a (kuva 28) otettiin vihreältä maalipinnalta, jossa oli paikkamaalausta, näyte 3b (kuva 28) otettiin vaaleanpunaisesta maalipinnasta ja näyte 3c (kuva 28) otettiin maalauksen oikeasta yläkulmasta samettikankaisen kehyksen alta. Näin minimoitiin destruktiivisen näytteen oton vaikutukset teokseen. Näytteet valettiin polyesterihartsiin joka kovettiin metyylietyyliketoniperoksidi (MEK-P50) kovetteella. Näytteet vesihioittiin ja niitä tutkittiin valomikroskoopilla (Leica DM2700M) 100-kertaisella suurennoksella.

Kuva 28. Poikkileikkausnäytteet 3a-c (liite 9 & 11), 100-kertainen suurennos.

Näytteessä 3a voi nähdä ohuen paikkamaalauskerroksen alkuperäisen vihreän päällä. Näytteissä 3a ja 3b näkyy erisävyiset punertavat värikerrokset valkoisen mahdollisen pohjamaalin päällä. Molemmissa näkyy myös ruskehtava kerros, joka on oletettavasti sama väri kuin keskellä olevassa soikiossa ja maalauksen oikealla puolella olevissa ruskehtavissa kuvioissa. Ruskea kerros vaikuttaa vesiliukoiselta, koska se näyttää vesihionnan seurauksena liunneen melkein täysin pois näytteen 3b pinnalta. Näyte 3c on otettu siitä osasta maalausta, joka on samettikehyksen sisällä piilossa. Näytteessä ei

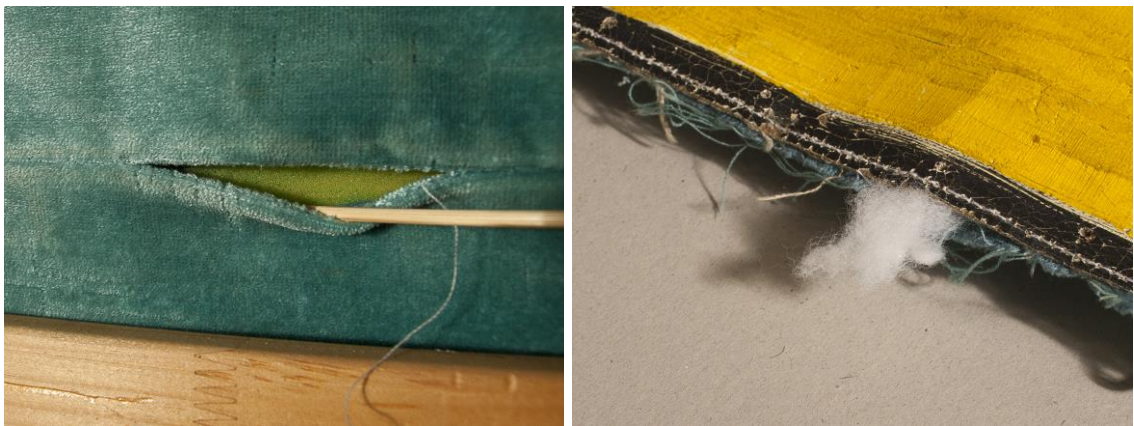
Teoksen suuremman osan taustapuolella olevaa ommelta leikattiin auki noin 10 cm:n pituudelta (kuva 34). Sisällä oli polyuretaanin näköinen vaahtomuovipehmuste, joka on suhteellisen nopeasti ikääntyvää ja sen seurauksena myös nopeasti hajoavaa materiaalia (Van Oosten 2011, 43). Vaahtomuovi oli kellertävän sävyistä ja sen pintaa testattiin metallipiikillä kaivamalla. Vaikka materiaali ei täysin murentunut, pieniä palasia irtosi siitä hyvin helposti. Vaahtomuovin paksuus mitattiin työntämällä piikki sen läpi, kunnes se kosketti maalauskanan taustapuolta. Paksuudeksi arvioitiin noin 12 mm. Ommel jätettiin auki konservointia varten.

Tyynyn yläreunasta leikattiin ommelta auki noin 5 cm:n pituudelta (kuva 35). Tyynyn sisällä oli synteettistä vanua. Synteettinen vanu on yleensä polyesteriä, joka on suhteellisen inertti ja pitkäikäinen materiaali. Vanu oli vielä puhtaan valkoista ja rakenne tuntui jämäkältä. Vanu ei aiheuttanut riskiä tyynyn muille osille, joten sitä ei tarvinnut vaihtaa.

Kuva 34. Vasen, *Nada*-teoksen suuren maalauksen pehmuste.

Kuva 35. Oikea, *Nada*-teoksen tyynyn pehmuste.

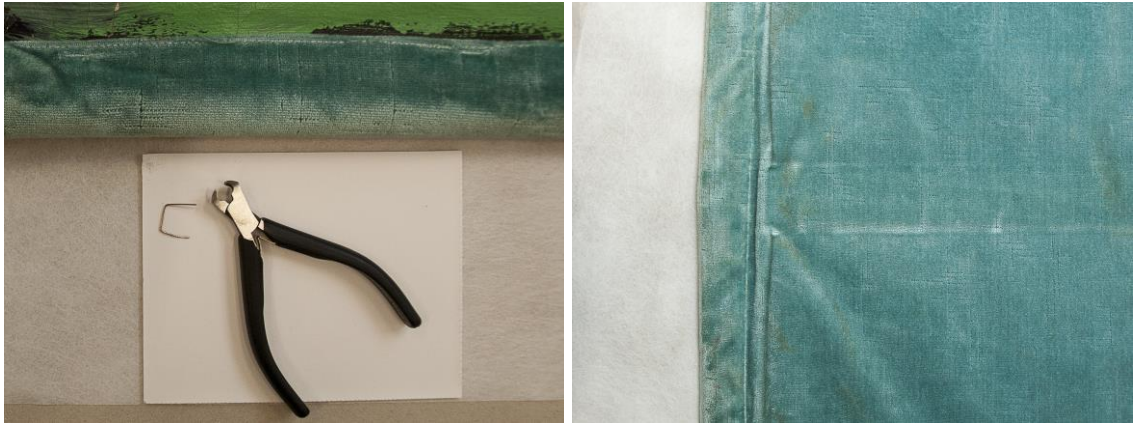
Teos asetettiin vaaka-asentoon taustapuoli pöytää vasten. Niitit, joilla teos oli kiinni pingotuskehykseen poistettiin pihdeillä (kuva 39). Samettikangasta suojattiin pihtien painaumilta pahvipalalla. Samettikangas taustaan oli jäänyt painaumajäljet pingotuskehyksen ristituista (kuva 40). Kun teos oli irti pingotuskehuksesta, teos käännettiin ympäri kuvapuoli pöytää vasten. Neljä henkilöä nosti teoksen kulmista ylös pitäen teoksen pingotettuna, ettei maalipinta kaareutuisi sisäänpäin. Teosta laskiessa kuvapuoli alaspäin sitä ei tarvinnut pitää yhtä pingoitettuna, koska kankaan ja

Kuva 39. Vasen, niitti joilla teos oli kiinnitetty pingotuskehykseen.

Kuva 40. Oikea, painaumajälki pingotuskehyksestä.

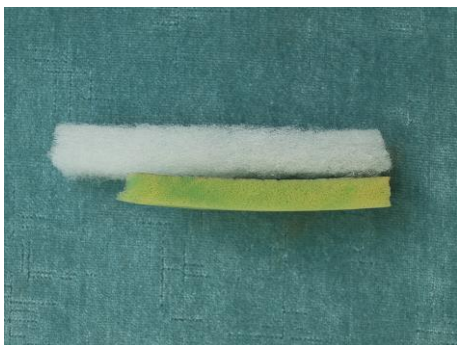
Kuva 41. Ylempänä 20 mm vanulevy ja alempana 10 mm vaahtomuovi.

Vanulevyn paksuus mitataan painon mukaan. Teokselle valittiin 150 g/m² painoinen levy, jonka ilmoitettu paksuus ilman puristusta on noin 15 mm (Muovi ja lelu 2020), vaikka mitattuna vanulevyn paksuus ilman puristusta oli todellisuudessa noin 20 mm (kuva 41). Alkuperäinen vaahtomuovi on noin 12 mm paksua, mutta se on rakenteeltaan myös tiiviimpää. Hieman paksumpi vanulevy puristuu kasaan helpommin joten 20 mm paksu vanulevy vastaa käyttöominaisuuksiltaan parhaiten noin 10 mm paksua vaahtomuovia.

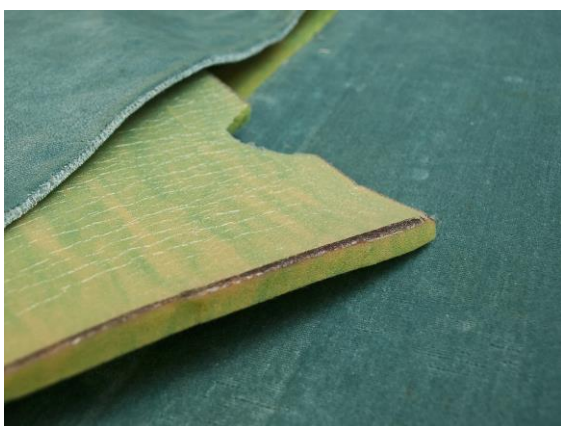
Vaahtomuovipehmuste taitettiin ensin teoksen yläosan kulmista ulospäin, jotta sen sai kokonaisuudessaan pois teoksen yläosasta. Seuraavaksi vaahtomuovi vedettiin varovasti irti alaosan kulmista, koska siellä vaahtomuovin ja teoksen välissä oli suurin kitka. Sen jälkeen koko pehmusteen pystyi varovasti hivuttamaan ulos. Vaahtomuovissa oli maalauksen puolella valunahka, joka esti sitä murenemasta (kuva 42). Vaahtomuovista irtosi kuitenkin palasia, kun sitä poistettiin teoksesta. Valunahan pinta on liukkaampaa kuin paljas vaahtomuovi, joten pehmustetta ulosvetäessä kitkaa oli pääasiassa vain paljaan vaahtomuovin ja samettikankaan välillä. Vaahtomuovi oli kellertävän ja sinertävän sävyn raidoittama. Sininen sävy on mahdollisesti ajan myötä siirtynyt samettikankaasta pehmusteeseen.

Kuva 42. Vaahtomuovin kiiltävä ja ryppyinen valunahka.

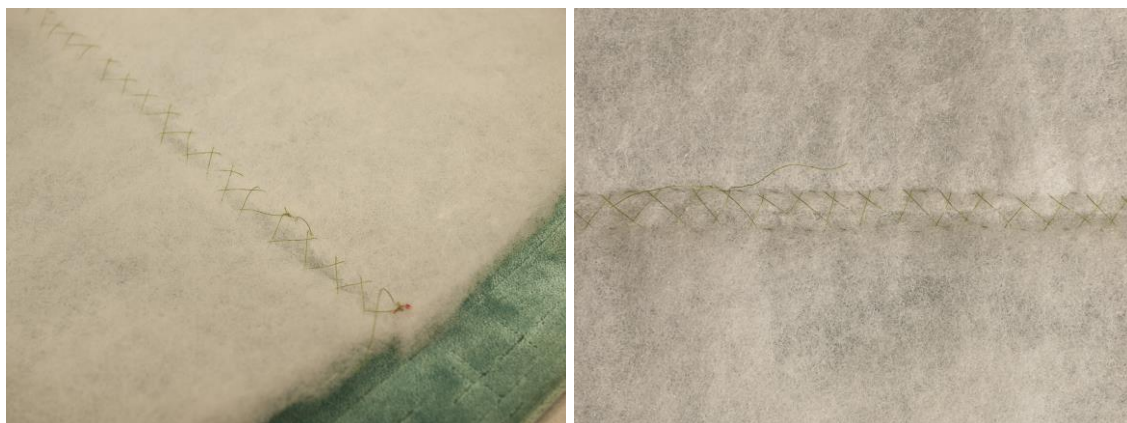
Kuva 44. Vasen, yksipuolinen aitapisto vihreällä polyesterilangalla.

Kuva 45. Oikea, kaksipuolinen aitapisto vihreällä polyesterilangalla.

Vanulevyt yhdistävät aitapistot ommeltiin kaarevaa neulaa käyttäen vihreällä polyesterilangalla, jotta ompeleen jälki oli helpompi pitää yhtenäisenä (kuva 44). Aitapistojen risteävät ompeleet olivat noin 20 mm pitkiä. Liitos kaartui itseensä päin, kun aitapistot oli ommeltu vain yhdelle puolelle, mutta kaksipuolisena liitos oli symmetrinen. Pistot ommeltiin suhteellisen löysiksi, ettei vanu painuisi liikaa kasaan. Valmiista liitosalueesta tuli vanulevyä vähän ohuempi (kuva 45), mutta se jää pitkän pystysuuntaisen deformaation alle.

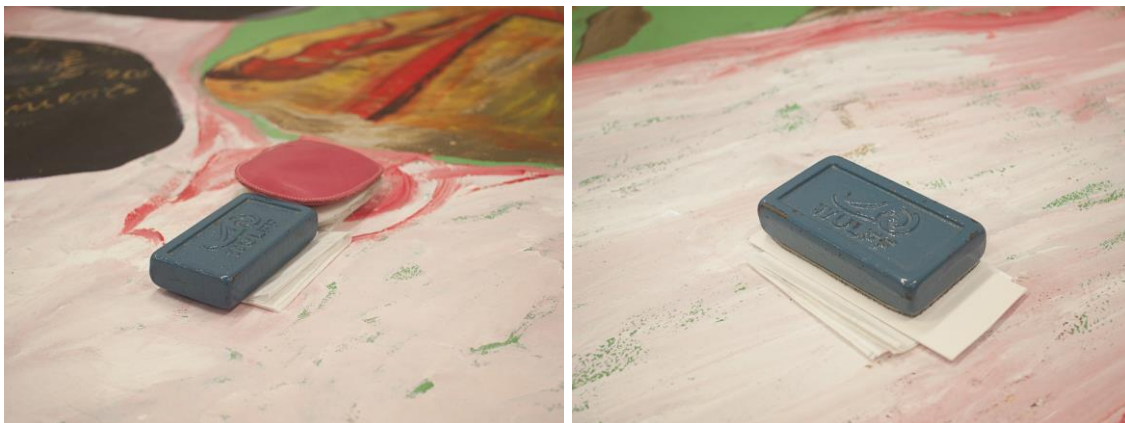
Maalipintaan oli jäänyt kaksi suhteellisen häiritsevää halkeamaa, jotka vaativat hieman lisähuomiota. Vauriokohtien käsittelylle aukesi tilaisuus, kun teoksen sisällä ei ollut pehmustetta. Halkeamissa oli korkeat kielekkeet, joita ei oltu aiemmin saatu tasoitettua lämpölusikalla. Kun teoksen sisällä ei ollut pehmustetta, vaurioalueet pystyi liimaamaan ja jättämään painojen alle suoristumaan. Teos käännettiin pöydälle kuvapuoli ylöspäin käsittelyä varten. Hollytex®-kankaalla päällystetty pahvi pujotettiin samettikankaan ja maalauskanan väliin halkeaman alle. Halkeama liimattiin uudelleen MFK:lla. Pintaa tasoitettiin lämpölusikalla Melinex®-kalvon läpi laitteen ilmottamassa 50 °C:ssa. Halkeama-alueet laitettiin painojen alle tasoittumaan kolmeksi päiväksi (kuvat 46 & 47). Painojen eristeenä oli Melinex®-kalvo, jonka päälle asetettiin talouspaperi, kaksi kerrosta paspartuuripahvia ja viimeisenä painot. Valitettavasti vauriot eivät kunnolla suoristuneet. Toinen halkeamista kuitenkin jää tyynyn alle piiloon, joten sitä ei teoksen esillä ollessa voi nähdä.

Kuva 46. Vasen, maalipinnan kiinnityksen varmistaminen painoilla teoksen keskialueella.

Kuva 47. Oikea, maalipinnan kiinnityksen varmistaminen painoilla teoksen oikeassa yläreunassa.

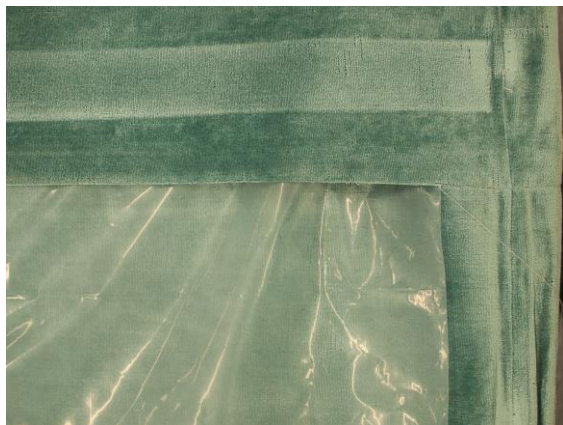
Kuva 49. Polyeteenikalvo pujotettuna teoksen sisälle.

Vanulevy leikattiin 165 cm korkeaksi ja 206 cm leveäksi eli 2 cm pienemmäksi kuin maalauksen kuva-ala (liite 6). Vanulevyn kokoinen polyeteenisuojakalvo asetettiin teoksen sisään, jotta vanulevy olisi helpompi liu'uttaa sisään (kuva 49). Ensiksi aloitettiin syvemmästä alaosa. Vanulevyn liu'uttamisessa käytettiin apuna pitkää viivoitinta, jolla ylsi teoksen alareunaan. Samettitaustakangasta nostettiin vanulevyä liu'uttaessa ylös,

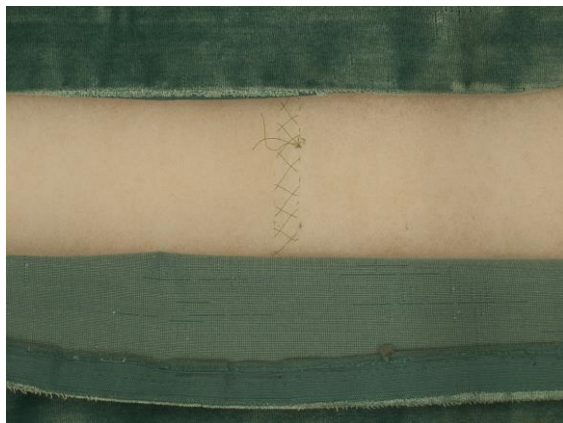
Kuva 50. Taustapuolen samettikankaan taitos.

Kun vanulevy oli kiinnitetty yläreunasta teokseen ja sen lopullinen asento tarkistettu, taustapuolella oleva samettikangassauma ommeltiin takaisin yhteen vaaleanharmaalla polyesterilangalla. Samettikankaissa oli taitteet sisäpuolelle (kuva 50), joten kankaat ommeltiin yhteen piilotikin tyypisellä ompeleella, jonka tavoite oli muistuttaa mahdollisimman paljon alkuperäistä ommelta.

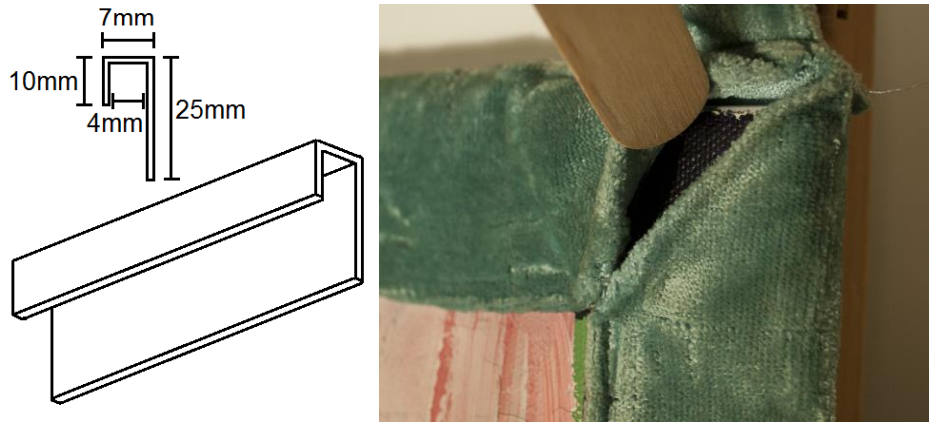
Kuva 51. Vasen, Logton 25 mm alumiini J-lista.

Kuva 52. Oikea, alkuperäinen aukko samettikangaskehysten oikeassa yläkulmassa.

J-listamalliksi valikoitui 25 mm korkea ja 7 mm syvä profiili, jonka kiskon sisäleveys on 4 mm (Logton 2020) (kuva 51). Alumiininen J-lista leikattiin 212 cm pitkäksi ja pujotettiin teoksen samettikangaskehyslistan yläreunan kulmassa olevasta reiästä sisään (kuva 52). Samettikangaskehyslistan jokaisessa kulmassa oli alkuperäiset aukot. J-lista asetettiin

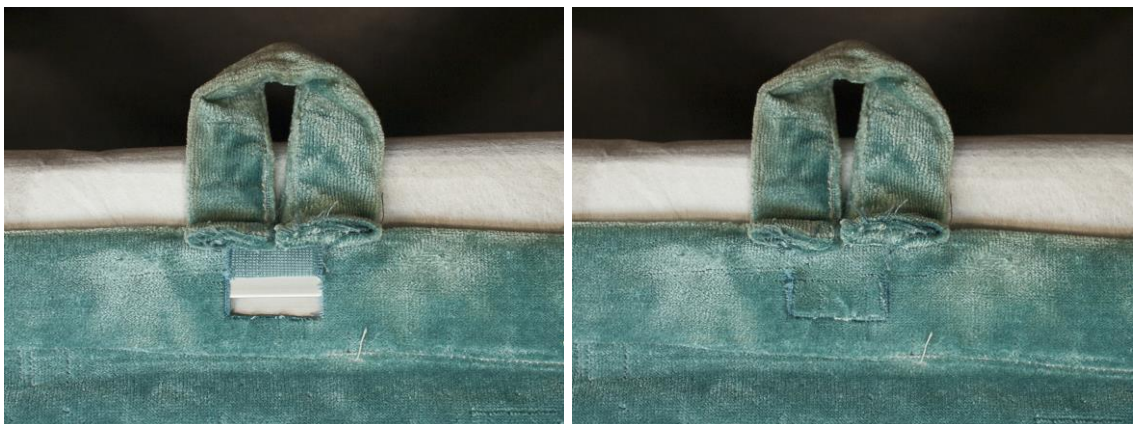
Kuva 53. Samettikangasaukot ripustusta varten auki ja kiinni.

Samettikangaskehysten taustapuolelle leikattiin neljä aukkoa uusia ripustuskoukkuja varten kohtisuoraan samettikankaisten ripustuslenkkien alle. Jokainen aukko leikattiin noin 2.5 cm leveäksi ja 1.5 cm korkeaksi (kuva 53). Aukkojen yläreunat jätettiin leikkaamatta, jolloin niille jäi aukkojen kokoiset läpät. Leikatut kuitupinnat suljettiin Lascaux® 498 HV -akryyliimalla. Liima riittää kiinnikkeeksi ompelun sijaan estämään rispaantumista, koska aukkoihin ei pitäisi kohdistua suurta vetoa. 498 HV -akryyliimaa kokeiltiin ensin irtopalaan kangasta. Se kuivuu suhteellisen huomaamattomaksi ja pysyy kuivuttuaan joustavana (Lascaux 2020b).

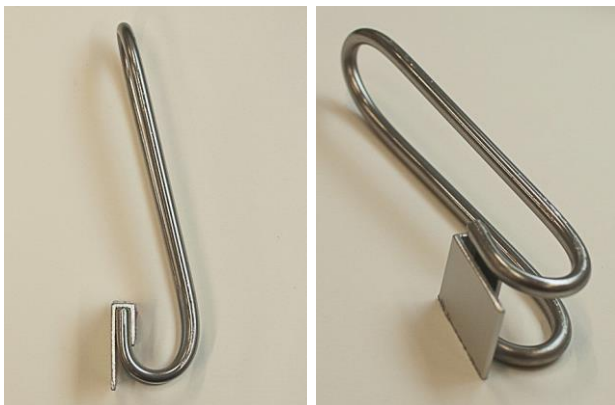
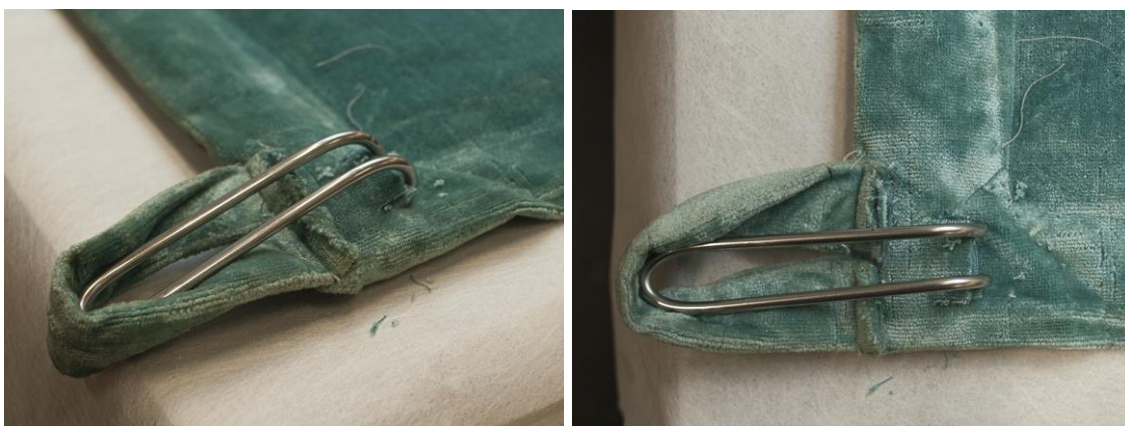
Kuva 54. Rosterinen ripustuskoukku ja alumiini J-lista.

Kuva 55. Rosterinen ripustuslenkki asetettuna teoksen sisällä olevaan alumiini J-listaan.

Ripustuskoukut joutuvat kestävämpään suurempaa rasitusta, joten niiden täytyy olla kestävämpää materiaalia kuin alumiiniprofiili. Ruostumaton teräs on kestävä ja inertti materiaali, mutta ei kovin helposti muokattava. Ripustuskoukun täytyy kiinnittyä alumiiniprofiiliin 4 mm leveään kiskoon ja yltää samettikankaisten ripustuslenkkien korkeudelle. Kun rosterikoukun ja samettikangaslenkin ripustuspisteet ovat samalla korkeudella, säilyy illuusio siitä, että teos on ripustettu samettikangaslenkeistä. Koukun muoto täytyy myös olla sellainen, että sen kiinnitys kiskoon ja seinästä tulevaan ruuviin on syvyysuunnassa samassa linjassa (liite 12). Tällöin ripustukseen tai mihinkään teoksen osaan ei synny vääntöä, kun se riippuu vapaasti seinästä. Koukut väännettiin 4 mm paksusta kiillotetusta rosteritangosta, jotta se ei heiluisi alumiinisen J-listan kiskossa (kuva 54). Rosterikoukun mitta kiskoon kiinnittyvästä päästä sen ripustuspisteeseen oli 65 mm (liite 12), jotta sen yläreuna asettuisi samaan kohtaan kankaisten ripustuslenkkien kanssa (kuva 55).

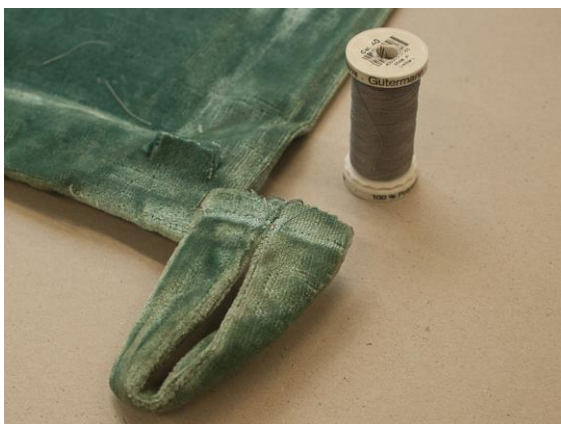
Kuva 56. Samettikankaan ripustuslenkin uudelleenkiinnitys.

Alkuperäiset samettiset ripustuslenkit oli ommeltu teokseen eri korkeuksille. Lenkkien mitoissa oli eroa enintään noin 10 mm. Rosteristen ripustuskoukkujen täytyi olla samanmittaisia, jotta seinään kiinnittäminen olisi mahdollisimman helppoa ja yksinkertaista. Samettikangaslenkkien ripustuksen illuusion säilyttämiseksi kaikki kangaslenkit siirrettiin samalle korkeudelle. Kaksi oikealla puolella olevaa lenkkiä irrotettiin ja ommeltiin takaisin kiinni vaaleanharmaalla polyesterilangalla, jotta kangaslenkkien pituudet olisivat mahdollisimman samat kuin kahdessa vasemmanpuoleisessa kangaslenkissä (kuva 56).

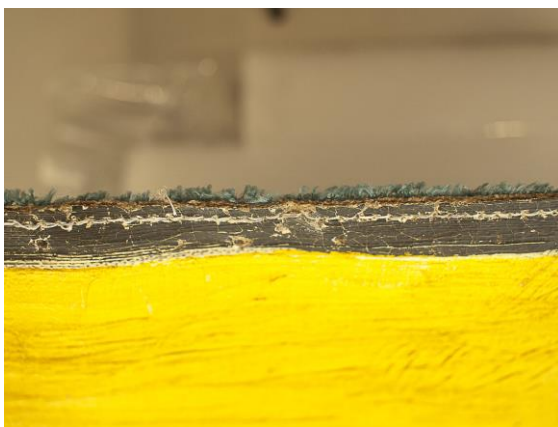
Materiaalitutkimusta varten avatun tyynyn yläreunan sauma ommeltiin takaisin kasaan vaaleanharmaalla polyesterilangalla, alkuperäisen ompeleen reikiä käyttäen. Tyynyn yläreunaan on kohdistunut rasitusta, koska sitä on kiinnitetty suureen maalaukseen nauloilla ja niiteillä. Tyynyn saumoja kiinni ompellessa maalihippuja löystyi kankaasta. Krakelyyrejä ja irtoilevia maalihippuja kiinnitettiin MFK-liimalla. Tämä alue tulee saamaan tulevaisuudessakin rasitusta ripustusten aikana, koska sillä on siitä kohdasta kontaktipinta muuhun teokseen.

Kuva 58. Tyynyn siistitty yläreuna (vrt. kuva 15).

Tyynyn yläreunan liitoskohdasta leikattiin pois kaikki hapsottavat kangas- ja langanpätkät (kuva 58). Ne ovat oletettavasti jäämistöä alkuperäisestä kiinnitystavasta, koska tyyny näyttää olleen alun perin ommeltu maalaukseen kiinni. Nyt tyynyn yläreunassa olevat hapsut vain häiritsivät sen yleisilmettä. Alkuperäinen liitos suureen maalaukseen on mitä luultavimmin ollut siisti.

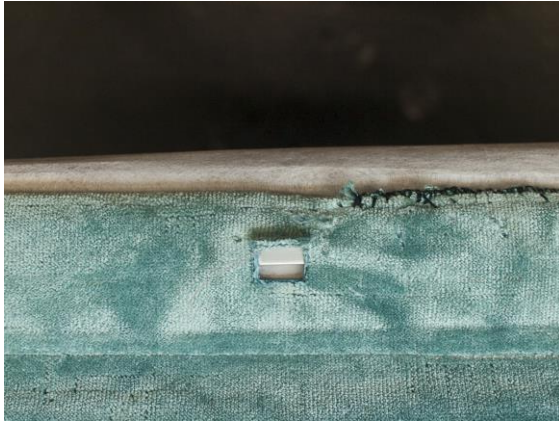
Kuva 59. Samettikangasaukko tyynyn kiinnitystä varten.

Samettikangaskehyyksen taustapuolelle leikattiin kaksi 1.5 cm leveää ja 1 cm korkeaa reikää tyynyn kiinnittämistä varten (kuva 59). Reiät leikattiin tyynyn uloimpien naulanreikien paikoille alumiinisen J-listan kiskon kohdalle.

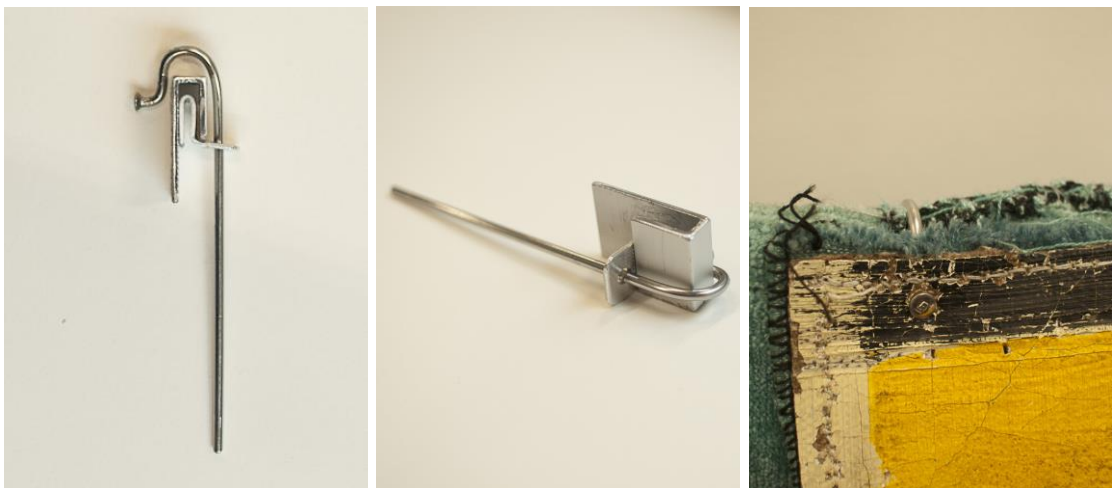
Kuva 60. Vasen ja keskimmäinen, J-lista, L-kiinnike ja taivuteltu rosteripinna.

Kuva 61. Oikea, tyynyn kiinnitys suureen maalaukseen.

Kaksi rosteripinnaa, joiden halkaisija on 2 mm taivutettiin myötäilemään teoksen yläreunaa jatkuen kohtisuoraan alaspäin teoksen taustapuolella (kuva 60). Pinnat pujotettiin tyynyn aiemmin tehdyistä naulanrei'istä, niin että pinnan pää toimi naulan kantana (kuva 61). Alumiiniseen J-listaan kiinnitettiin metalliset L-profiiliset kiinnikkeet (kuva 60). Kiinnikkeiden ulkonemiin porattiin reiät, joista tyyny kiinnittyi teokseen.

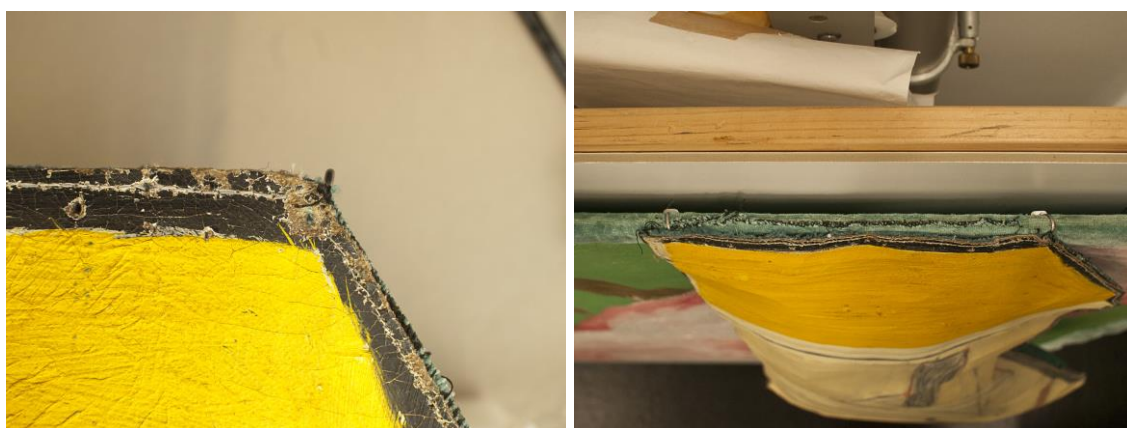
Tällä tekniikalla tyyny riippui teoksessa tukevasti, mutta tyynyn maalauskanan tekstiili oli niin kulunut naulanreikien kohdilta, ettei tämä voinut olla pitkäkestoinen ratkaisu tyynyn kiinnityspisteille. Oikeanpuoleisimmassa reiässä näkyi jo selkeää kankaan venymää (kuva 62), joka pahenisi, jos sitä käytettäisiin kiinnityspisteinä. Kahdesta pisteestä ripustettuna tyynyn ylälinja ei myöskään asettunut suoraan. Tyyny näyttäisi olevan alunperin ommeltu suoraan kiinni maalaukseen, jolloin sen yläreunan tulisi olla siististi samassa linjassa samettikangaskehyksen kanssa. Nyt samettikangaskehyksen yläreuna oli ryhdikäs ja suora J-listan ansiosta, mutta kahdesta pisteestä kiinnitetyn tyynyn yläreuna riippui eri linjassa (kuva 63).

Kuva 62. Vasen, naulan venyttämä reikä maalauskanan tyynyn oikeassa yläreunassa.

Kuva 63. Oikea, aaltoileva tyynyn yläreuna.

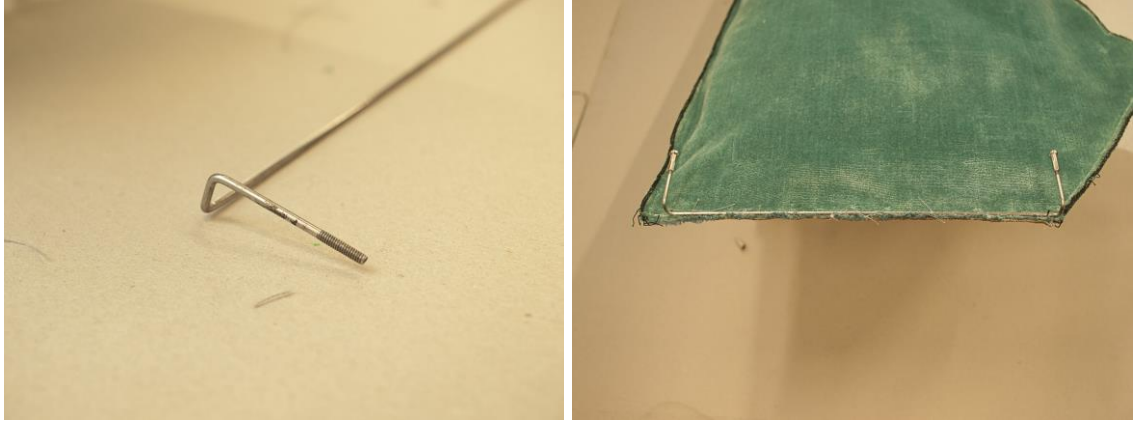
Kuva 64. Vasen, taivuteltu rosteritanko.

Kuva 65. Oikea, rosteritanko ommeltuna tyynyyn.

Koska tyynyn kiinnikkeen täytyi olla siro ja huomaamaton, jatkettiin sen kehittämistä 2 mm paksuisella rosteritangolla. Lisäämällä kiinnityspisteitä voitiin jakaa tyynyn painolastia, mutta se olisi vaatinut lisää reikiä samettikangaskehyksen taustapuolelle, eikä tyynyn yläreuna olisi siitä huolimatta suoristunut täysin. 2 mm paksu rosteritanko ommeltiin vaaleanharmaalla polyesterilangalla tyynyyn kiinni koko yläreunan pituudelta (kuva 64 & 65). Ompelussa käytettiin hyväksi tyynyn alkuperäisiä ommelreikiä, jotta uusi kiinnike olisi mahdollisimman huomaamaton. Rosteritangon päät taivutettiin kääntymään maalauksen taustapuolelle jo tehtyihin L-kiinnikkeisiin. L-kiinnikkeet liimattiin alumiiniseen J-listaan Loctite 60 sec Universal -syanoakrylaattiliimalla. Painon sai tasaisesti jaettua ja tyynyn yläreuna pysyi suorana samassa linjassa kuin maalaus (kuva 66). Rosteritangon molemmat päät kierteytettiin, jotta tyynyn sai turvallisesti lukittua teokseen. Kierre oli polkupyörän pinoihin rullattu 2 mm kierre, joten se ei täysin vastannut standardia eli leikattua M2-kierrettä. Tyynyn lukitusmuttereina toimi

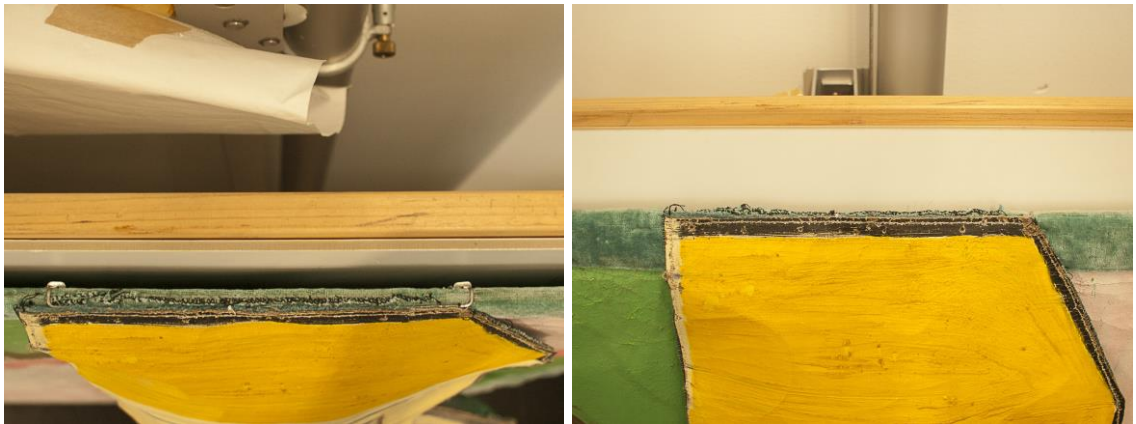
Kuva 66. Vasen, suora tyynyn yläreuna.

Kuva 67. Oikea, tyynyn kiinnitys edestäpäin kuvattuna.

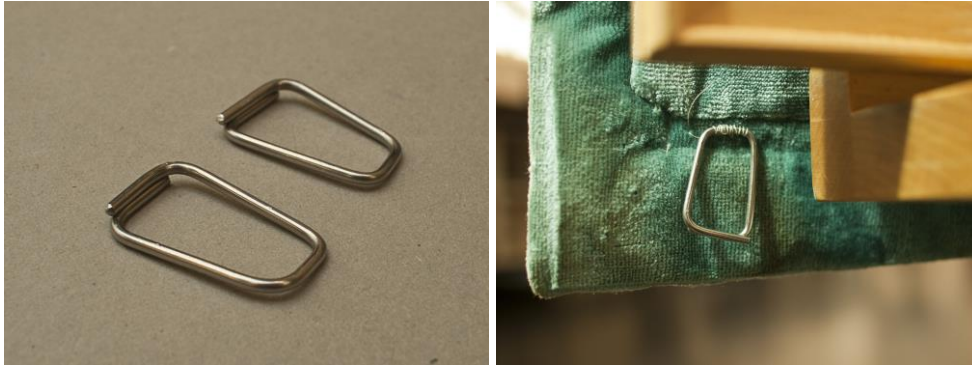
Kuva 72. Rosteriset lenkit teoksen säilytyskehikkoon kiinnittämistä varten.

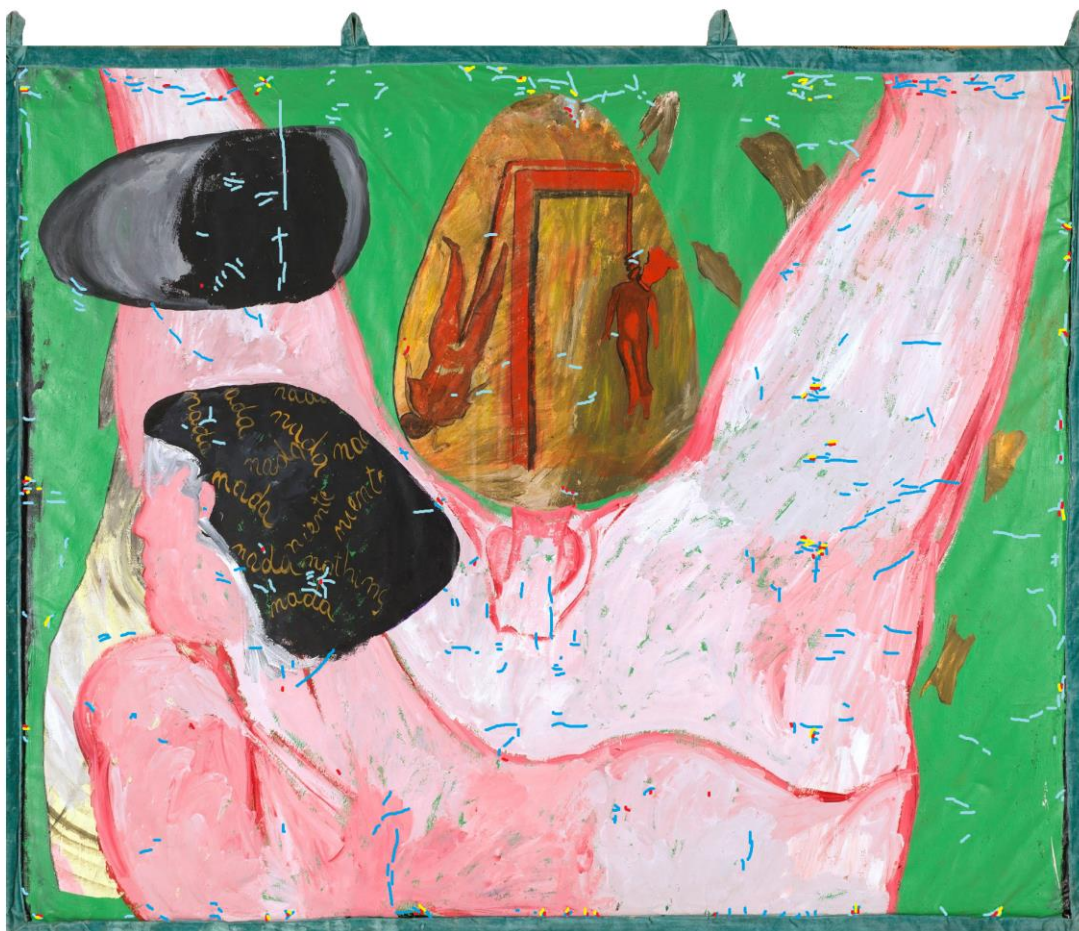
Vauriokartoitus

Krakelyyri

Paikkamaalaus

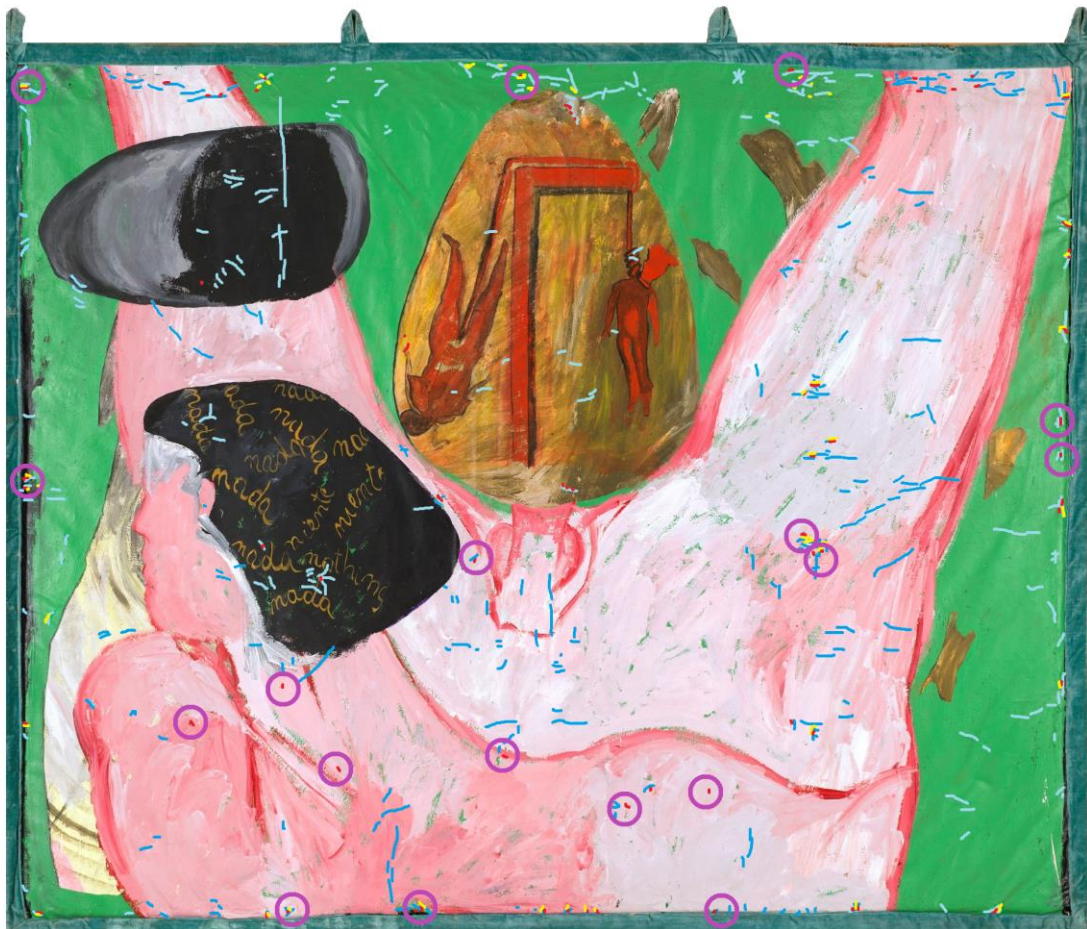
Vauriokartoitus ja kittauskartoitus

Krakelyyri
