Alankomaisen 1600-luvun *Kirkkomessut*- paneelimaalauksen materiaalitutkimus ja konservointi

Metropolia Ammattikorkeakoulu

Opinnäytetyö

20.5.2020

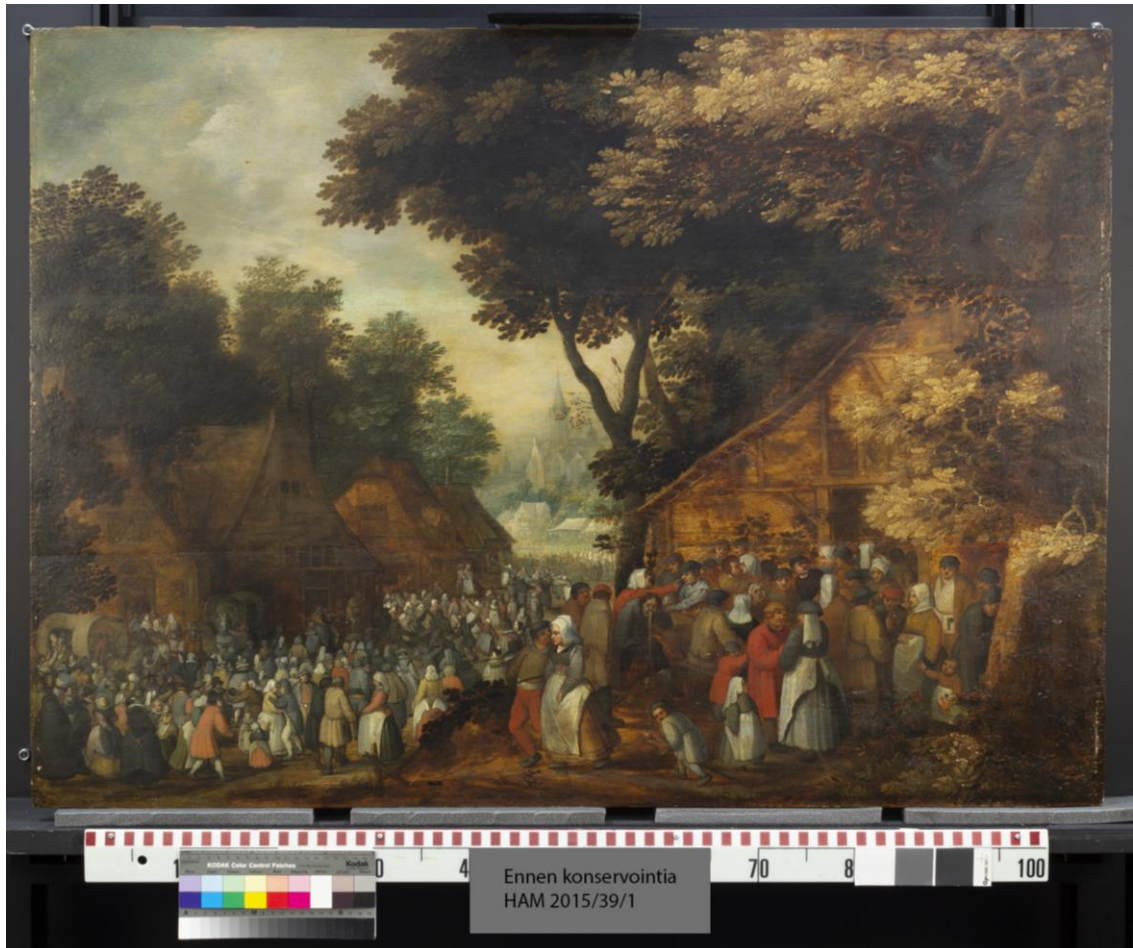
Kuva 1. *Kirkkomessut* ennen konservointia edestä.

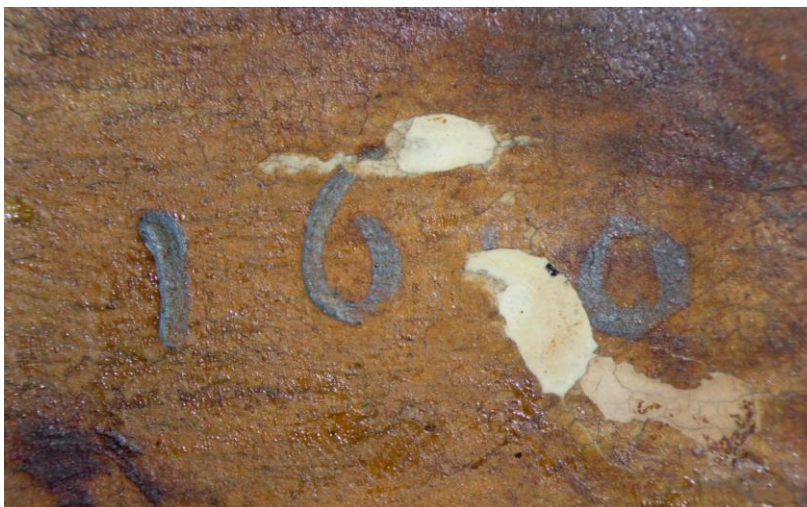
kuitenkin vaurioitunut vuosikymmenten kohdalta, joten aivan tarkkaa vuosilukua on mahdoton sanoa. Nähtävissä olevat numerot ovat vuosituhannen kohdalla 1, vuosisadan kohdalla 6 ja vuoden kohdalla 0. Lakan, restaurointimaalausten ja ylimääräisen kitin poiston jälkeen, näiden alta paljastui lisää alkuperäistä maalipintaa (kuva 7). Numero 6 näyttää jatkuvan hieman pidemmälle ylös ja vuosikymmenten kohdalta paljastui lakan ja restaurointimaalausten poiston jälkeen n. 1 mm verran samanväristä maalipintaa kuin muut numerot. Maalattu, näkyvässä oleva viivan alku näyttäisi suuntautuvan suoraan alaspäin eikä näkyvässä ole mitään kaaria eikä horisontaalista viivaa. Maalipinta sen vasemmalla puolella on melko ehjä eikä siinä ole merkkiä samanvärisestä maalista. Tämän perusteella se voisi olla numeron 1 alku tai pienellä mahdollisuudella numeron 4, jos se olisi maalattu yläosasta yhteen. Näin ollen vuosiluku voisi todennäköisesti olla 1610 tai pienellä mahdollisuudella 1640.

Kuva 7. Vuosiluku mikroskooppikuvassa lakanpoiston jälkeen.

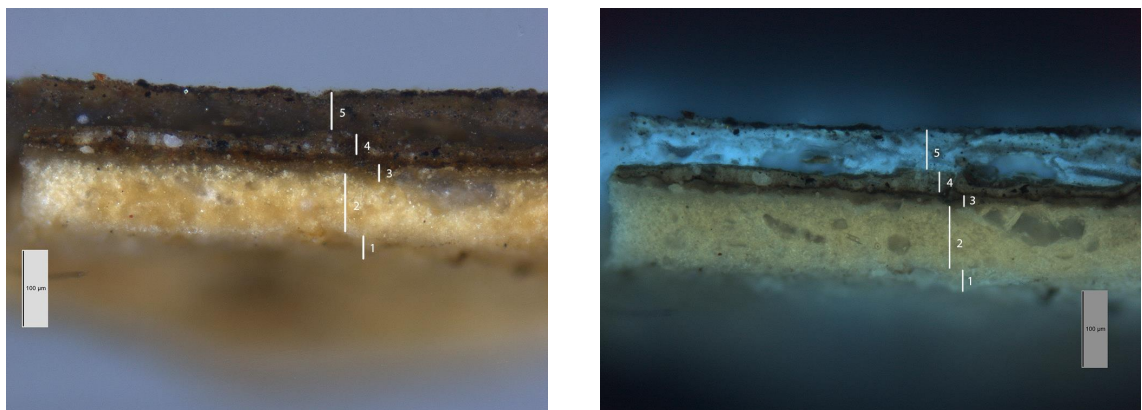
Paneelin esiliimaus on tehty suoraan puulle ja sen jälkeen pohjustuksena on kellertävän vaalea liituliimagedso. Se on nähtävissä vaurioalueilla, joilta maalipinta on lähtenyt irti. Erityisen hyvin esiliimaus ja pohjustus näkyvät poikkileikkauskuvassa P1 (kuva 14), jossa kaksi alinta kerrosta fluoresoi UV-valossa.

Kuva 14. Poikkileikkausnäyte P1 päivänvalossa 100x ja UV-valossa 100x.

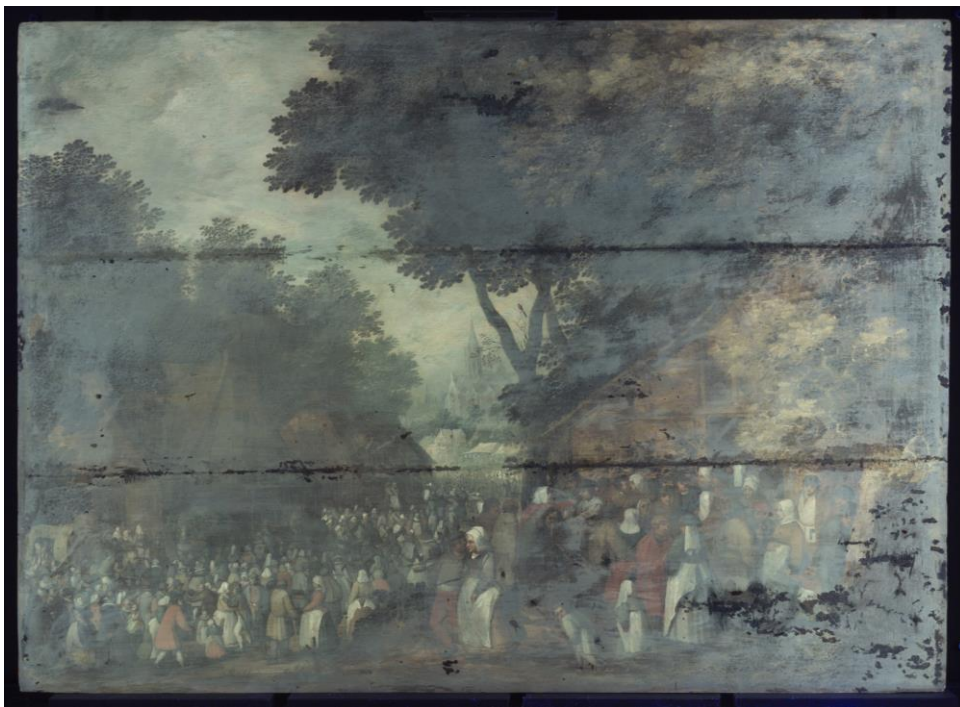
Kuva 18. Ultraviolettifluoresenssi kuva.

UV-fluoresenssikuvassa teoksen lakkapinta fluoresoi vaaleana, vihertävänä, melkein kellertävänä (kuva 18). Vihertävä fluoresointi viittaa luonnon vahaan tai liimaan ja kellertävä taas luonnonhartsiin. Sinivihreä, joskus hieman kellertävä fluoresenssi viittaa luonnonhartseihin kuten dammar ja mastiksi. Vaalea, kellertävä fluoresenssi viittaa vahaan ja jos se on hyvin vanha niin fluoresenssi voi olla jopa oranssi. Eläinliima fluoresoi vaalean keltaisena. (Koob, 1998, 49–67) FTIR-tutkimuksessa lakan koostumusta tutkittiin tarkemmin ja päädyttiin tulokseen, että lakka voisi olla hartsin ja vahan sekoitus tai vaha hartsipinnan päällä (kts luku 4.2.2 Pigmenttien ja maalikerrosten tutkiminen, FTIR). Lakka on levitetty jokseenkin epätasaisesti, varsinkin oikean yläkolmanneksen alueella, puiden lehvästössä sekä rakennuksen päädyssä.

Tuoreimmat restaurointimaalaukset ja restauroinnit näkyvät kuvassa tummina. UV-kuvassa restaurointeja on nähtävissä ainakin kahdelta eri ajalta, joista uusimmat ovat pitkin paneelin saumoja, oikeassa reunassa ja alakulmassa. Vanhempia, vähemmän tummina näkyviä restaurointeja on paneelin saumakohdissa ja isompina ja pienempinä alueina koko maalauksen alueella.

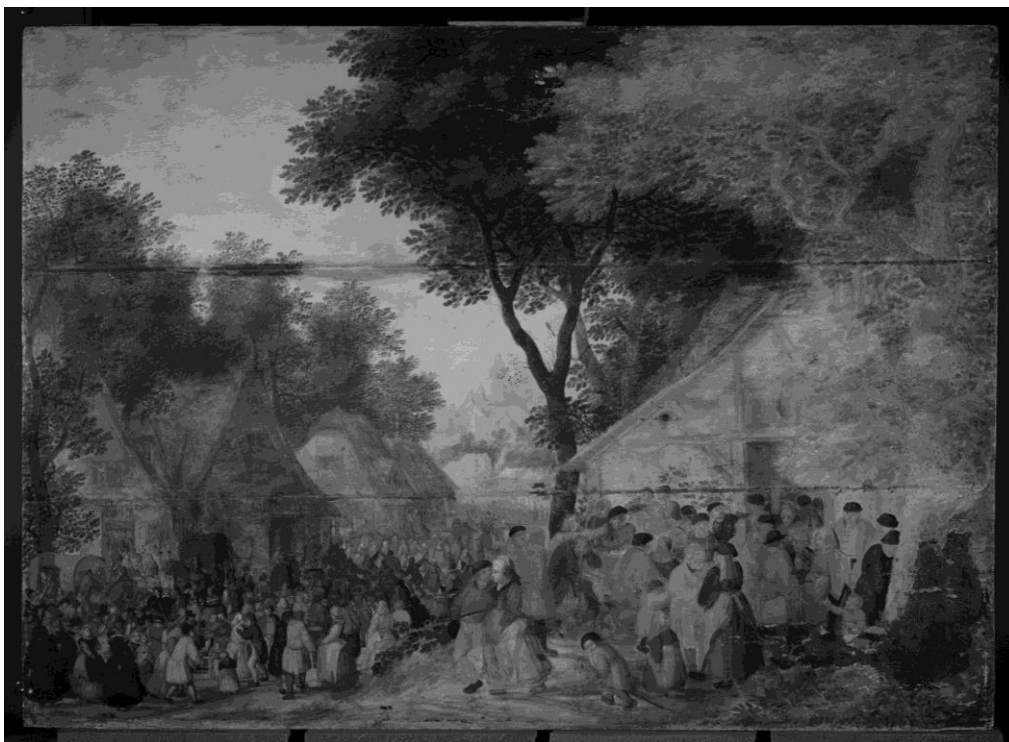
IR-reflektiokuvassa on selkeästi nähtävissä todennäköisesti vaalealle pohjustukselle hiilellä tehty aluspiirustus (kuva 19).

Kuva 19. IR-reflektio.

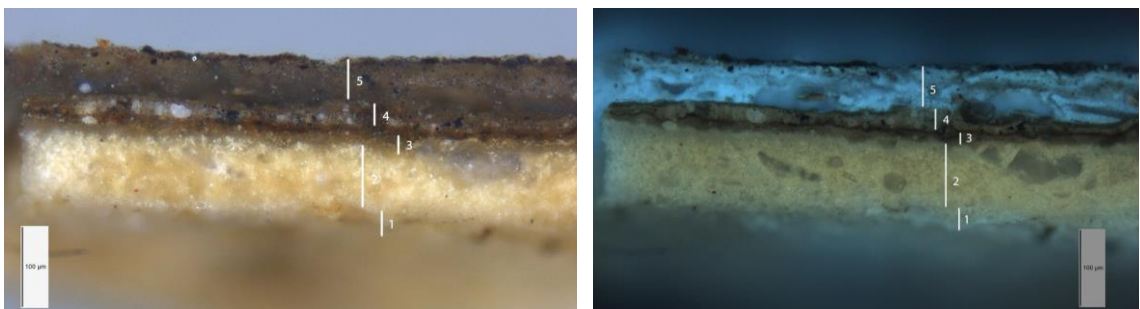
Näyte P1 (kuva 24) otettiin hahmon keltavihreältä näyttävän kaavun helmasta, alueen vierestä, jossa on runsaasti restaurointimaalausta. Poikkileikkauksessa näkyi viisi toisistaan erottuvaa kerrosta, sekä päällimmäisenä ohut, tumma, UV-valossa fluoresoimaton kerros, joka on mahdollisesti likaa.

Kuva 24. P1 päivänvalossa 100x ja UV valossa 100x

Alimpana (K1) poikkileikkauksessa näkyi UV-valossa fluoresoiva esiliimaus. Seuraavana (K2) näkyy pohjustus, jossa sen sisältämä liima fluoresoi kellertävältä UV-kuvassa.

Tämän jälkeen kuvissa näkyy kaksi selvästi toisistaan erottuvaa, vihertävänruskeaa maalikerrosta, joista ylempi kerros (K4) on hieman vaaleampi. Alempi kerros (K3) voisi olla imprimatuurakerros, joka pitää aluspiirrustuksen paikallaan ja antaa maalaukselle pohjasävyyn. Näiden kerrosten välissä on hyvin ohut tummempi ruskea viiva, myös mahdollisesti jonkinlainen sävytys tai jopa aluspiirustus. Päälimmäisenä ja paksuimpana kerroksena (K5) on voimakkaasti fluoresoiva kerros. Tämä on mahdollisesti hartsia tai lakkaa, joka on osa restaurointitoimenpidettä.

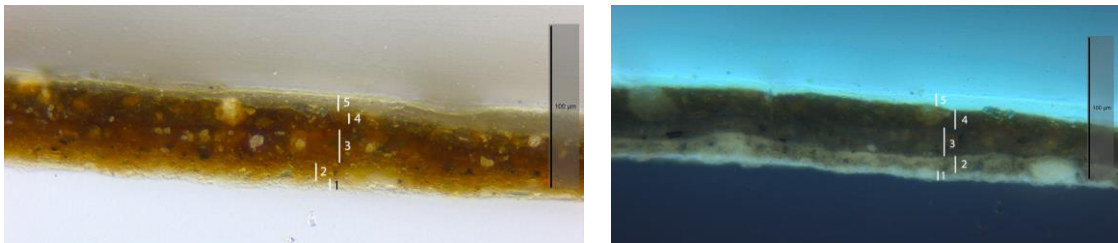
Näyte P2 (kuva 25) otettiin vihertävän maan alueelta, jolla on myös hyvin paljon restaurointimaalausta. Näytteessä on havaittavissa viisi toisistaan erottuvaa kerrosta UV-valossa.

Kuva 25. P2 päivänvalossa 100x ja UV valossa 100x

Alimpana (K1) on nähtävissä UV-valossa voimakkaasti fluoresoiva kerros. Näytteessä ei ole todennäköisesti ollenkaan alkuperäistä esiliimausta ja pohjustusta mukana, kyseessä voi mahdollisesti olla enemmän öljyä sisältävä imprimatuurakerros. Verrattuna näytteeseen P5, on poikkileikkausnäytteissä melko samanlaiset kerrokset ja fluoresenssi pohjalla. Seuraavaksi ruskea kerros, (K2) jossa on muutamia pieniä partikkeleita, jotka näkyvät ylivalotetussa kuvassa vihreinä. Kerros fluoresoi UV-valossa jonkin verran. Seuraavissa ruskean vihertävissä kerroksissa (K3) (K4) on kulmikkaita isoja vaaleita partikkeleita, todennäköisesti lyijyvalkoista, sekä vihertäviä pienempiä partikkeleita, mahdollisesti kupariresinaattia, päätellen myös kerroksen läpikuultavuudesta. Nämä kerrokset eivät fluoresoi UV-valossa juurikaan. Päälimmäisenä (K5) on voimakkaasti fluoresoiva kerros, todennäköisesti lakkaa.

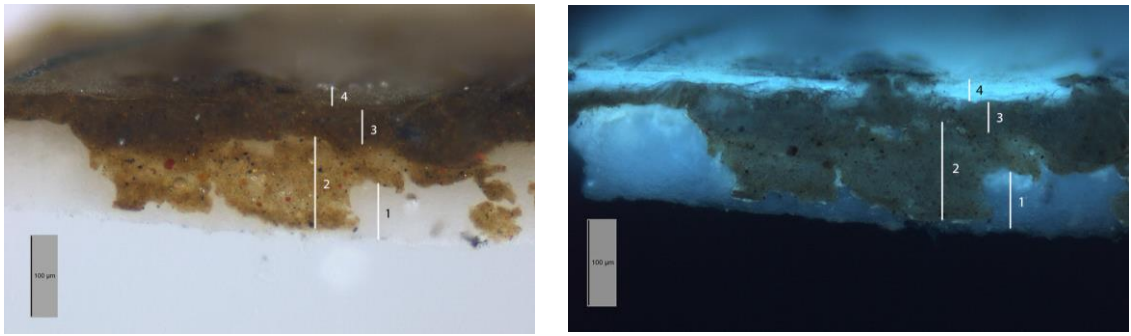
Näyte P3 (kuva 26) otettiin lähes kauttaaltaan restauroidulta alueelta, ruskean puunrungon alueelta. Näyte on hyvin epäselvä ja siinä on todennäköisesti vain restaurointimaalausta. Nähtävissä on neljä kerrosta, jotka eivät kuitenkaan pysy omissa tasoissaan.

Kuva 26. P3 päivänvalossa 100x ja UV valossa 100x

Näytteen alin kerros (K1) on hyvin valkoinen ja fluoresoi voimakkaasti UV-valossa. Kyseessä on todennäköisesti restaurointikitti. Toinen kerros (K2) on vaalean ruskea, jossa on punertavia ja mustia partikkeleita. Tämän päällä oleva kerros (K3) on tummanruskea ja se näyttää jokseenkin epämääräiseltä UV-valossa, mahdollisesti restaurointiväriä. Päällimmäinen kerros (K4) on päivän valossa lähes erottamaton edellisestä tummanruskeasta kerroksesta, mutta UV-valossa se fluoresoi voimakkaasti ja on todennäköisesti restaurointimaalatuille alueelle sopivaa kiiltoa antava hartsilakkaa.

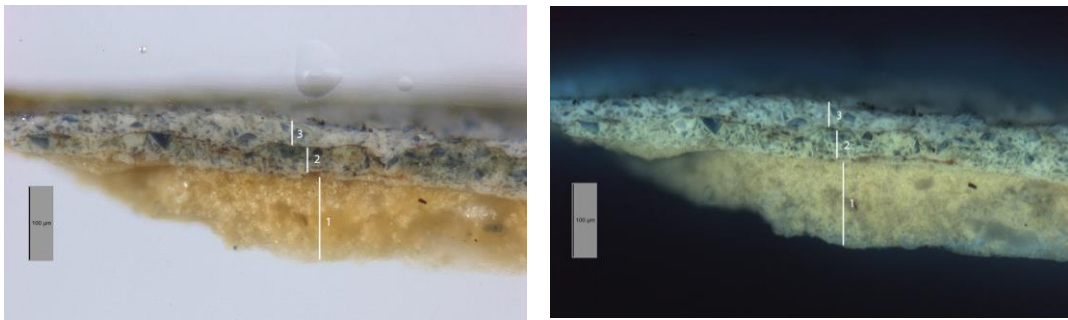
Näyte P4 (kuva 27) otettiin vaaleansinisen taivaan alueelta, aivan maalauksen ulkoreunasta, missä on eniten tummaa sävyä ja se sisältää oletettavasti vain alkuperäisiä maali-kerroksia. Näyte on hyvin selkeä ja siinä on nähtävissä kolme kerrosta.

Kuva 27. P4 päivänvalossa 100x ja UV valossa 100x

Esiliimauskerros saattoi jäädä pois näytteestä, joten alimpana kerroksena (K1) on nähtävissä pohjustuskerros. Tämän jälkeen on ohut vaalea kerros (K2), jossa on pieniä siinertäviä ja teräväkulmaisia partikkeleita sekä muutama oranssi partikkeli. Kolmannessa kerroksessa (K3) on isoja, syvän sinisiä, teräviä lasinsirpalemaisia partikkeleita, joiden ympärillä on myös vihreitä sävyjä. Aluksi ajateltiin, pigmentin olevan mahdollisesti atsuuriittia ja vihreiden sävyjen olevan samassa kivessä esiintyvää malakiittia (Hintsanen,

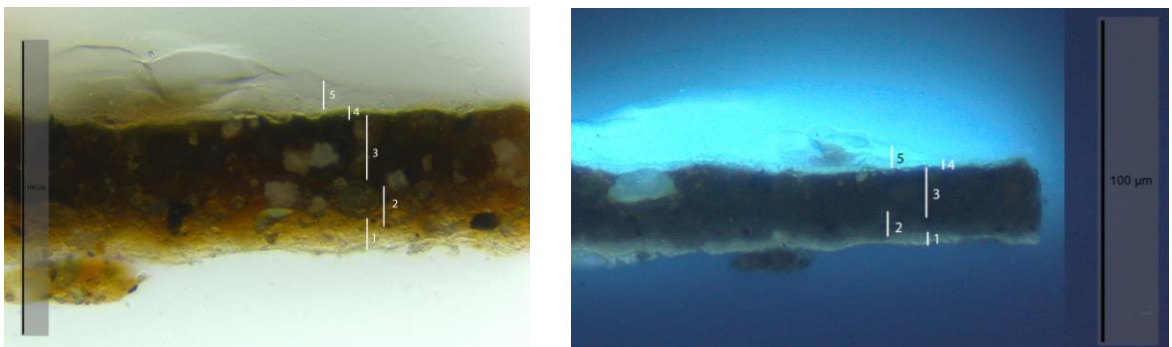
Kuva 28. P5 päivänvalossa 400x ja UV valossa 200x

Näyte P5 (kuva 28) otettiin puiden ruskean lehvästön alueelta, missä oletetaan olevan vain alkuperäisiä maalikerroksia. Otettu näyte on hyvin pieni ja siinä on nähtävissä viisi kerrosta.

Ensimmäinen kerros on (K1) vaalea ja se fluoresoi UV-valossa. Se on mahdollisesti imprimatuurikerros, jossa on paljon öljyä. Pohjustusta ei ole tullut mukaan näytteeseen. Seuraavat kerrokset (K2) (K3) tuskin erottuvat toisistaan ja ovat jokseenkin läpikuultavan ruskeita. Kummassakin kerroksessa on erikokoisia, kulmikkaita valkoisia partikkeleita,

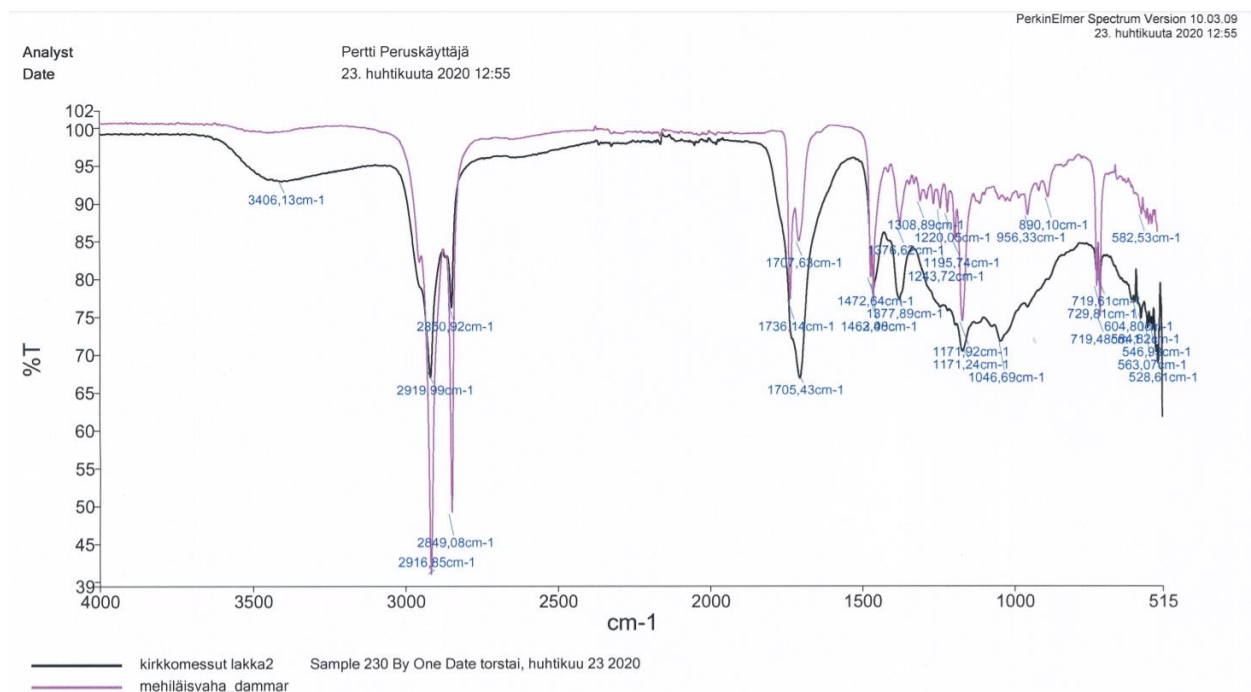
Kuva 29. Maalauksen lakan FTIR-spektri verrattuna mehiläisvaha- dammar -seoksen spektriin.

Sähköpostitse käydyssä keskustelussa lehtori Kirsi Perkiömäki tulkitse saatuja spektrejä. Hänen mukaansa vertailunäytteeksi otettu hartsi-vaha-seoksen spektri vertautuu Kirkkomessut-maalauksen lakkanäytteen spektriin hyvin (kuva 29). Spektreistä löytyy samoilla aaltoluvuilla olevat piikit, mikä nähdään, kun näytettä on verrattu puhtaan luonnon hartsin (kuva 30) ja puhtaan mehiläisvahan (kuva 31) spektreihin. Hartsi-vaha-seoksen koostumus vertailunäytteessä ei ole kuitenkaan samanlainen kuin tutkitussa näytteessä. Spektarin perusteella näyttää siltä, että vertailunäytteessä on suurempi osa vaha ja pienempi osa hartsia, kun taas maalauksesta otetussa näytteessä mm. 1705 aaltoluvulla olevan piikin huippu viittaa suurempaan hartsin ja pienempään vahan määrään. Myöskään 2800–3000 aaltolukualueen kaksoispiikki ei ole niin intensiivinen tutkitussa näytteessä, kuin se on vertailunäytteessä.

On siis mahdollista, että maalauksessa on luonnonhartsilakka, jossa on hieman vahaaseassa, jotta sen liikaa kiiltoa on saatu poistettua. Kun hartsilakkaan lisätään 10% vaha-

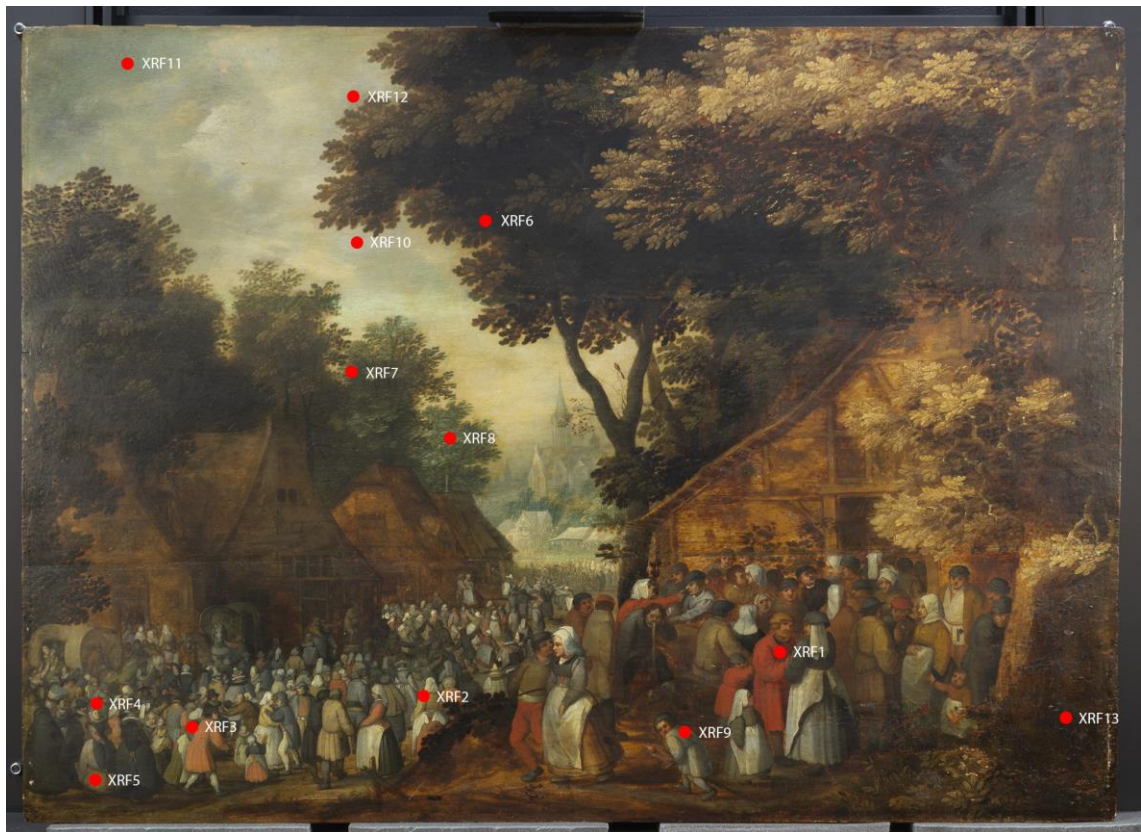
Kuva 32. XRF-mittausten ottopaikat.

Jokaisessa mittauksessa oli havaittavissa rikkiä, mahdollisesti pohjustuskerroksessa todennäköisesti käytetystä liituliimaseoksesta. Myös lyijyä ja rautaa löytyi jokaisesta näytteestä, myös taivaan alueelta. Tämä voisi viitata myös useimmissa alkuperäiseltä maalausalueelta otetuissa poikkileikkausnäytteissä esiintyvään ohueen ruskeaan maalikerrokseen mikä voisi olla öljysideaineessa oleva, maavärejä ja lyijyvalkoista sisältävä imprimituurikerros. Jokaisesta mittauksesta on tarkemmat tiedot myöhemmin taulukossa 1.

Näyte XRF1 mitattiin hahmon punaisesta kaavusta. Eniten näytteessä on kalsiumia, rikkiä, elohopeaa, rautaa, alumiinia ja lyijyä. Pigmentti on mahdollisesti yhdistelmä punaista maaväriä ja sinooperia, analyysituloksista saadun raudan, ison elohopeamäärän sekä rikin takia.

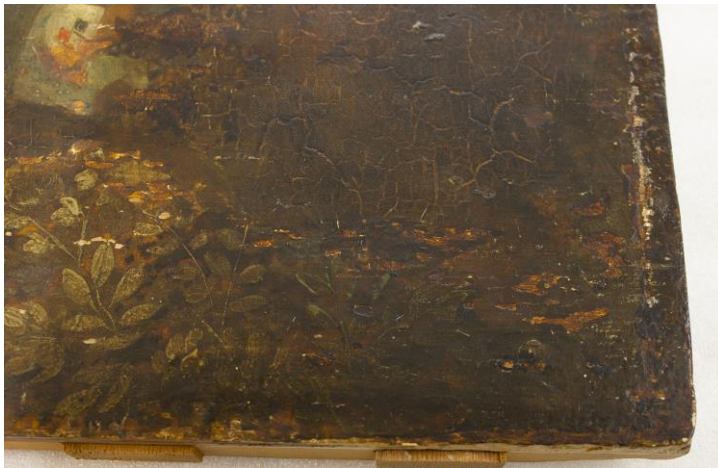
Kuva 38. Oikean alakulman krakeloitunut restaurointimaalaus.

Oikeassa alakulmassa ja yläreunassa keskellä, restaurointimaali on krakeloitunut ja saa koko maalauksen näyttämään huonokuntoisemmalta kuin se on. Krakeloitunutta restaurointimaalausta on myös retusoitu jälkepäin (kuva 38).

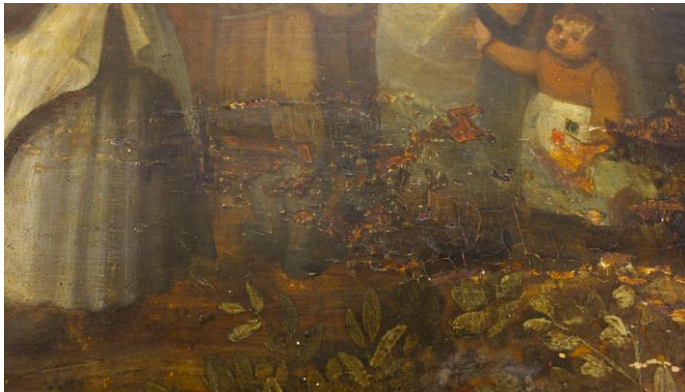
Kuva 39. Restaurointimaalaus alareunassa hahmojen jaloissa.

Restaurointimaalaukset on merkitty yllä olevaan kuvaan (kuva 37). Suurin osa restaurointimaalauksista on huonolaatuisia ja liian laajoja. Retusointeja on tehty useaan otteeseen. Osa on tehty hyvin ylimalkaisesti, eivätkä ne välttämättä peitä vaurioaluetta. Niiden tekstuuri on koholla eivätkä retusoinnit senkään vuoksi sovi maalipintaan (kuva 39). Usein myös sävy on väärä, mutta se voi johtua myös restaurointimaalauksen sideaineen

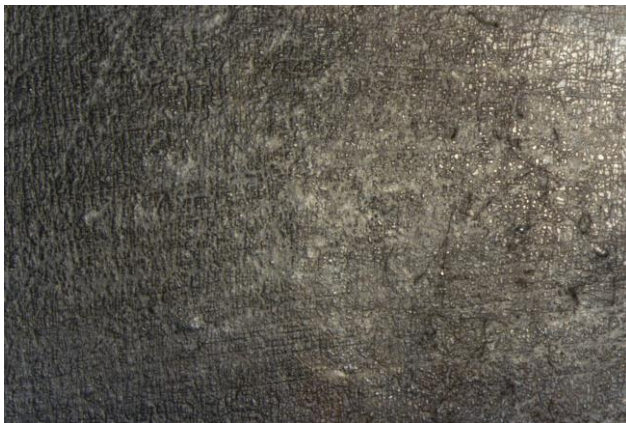
Kuva 40. Mikroskooppikuva krakeloituneesta lakkapinnasta 16x.

Lakka on kunnoltaan huono. Se on kellastunut ja vääristää maalauksen värejä, merkittävimpinä haittoina siniseksi määritetyt taivaan alueet, jotka nyt taittavat vihreään, ja valkoiset alueet, jotka taittavat keltaiseen. Lakassa on pientä krakelyyriä kauttaaltaan. Parhaiten krakelointi on nähtävissä paneelin oikeassa yläkulmassa, jossa on muutama samaa alue. Pinta on niin pienillä krakelyyreillä, niin että tapahtuu blanching- ilmiö, jossa pinta näyttää harmaalta ja maitomaisen samealta (kuva 40).

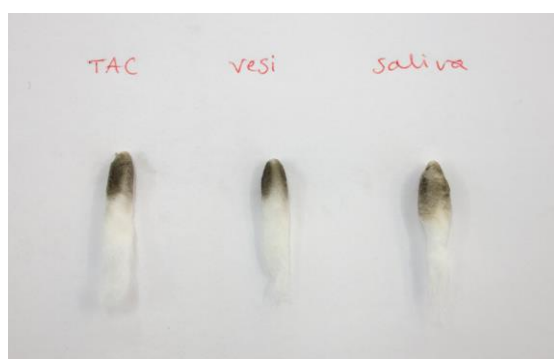
Kuva 41. Pintapuhdistustestit

Maalipinta puhdistettiin ensin pölystä vuohenkarvasiveltimellä, samalla kun irtoava pöly imuroitiin, jottei se laskeudu takaisin maalipinnalle. Tämän jälkeen tehtiin puhdistuskokeilu salivalla, 1% triammoniumsitraatilla (TAC) ja vedellä kostutetulla pumpulipuikolla. Jokaisella menetelmällä pumpuliin irtosi yhtä paljon tummaa likaa (kuva 41). Yksinkertaisuuden ja hellävaraisuuden vuoksi käytettäväksi menetelmäksi valittiin vedellä puhdistus. Maalipinta käsiteltiin kauttaaltaan ja myös teoksen taustapuoli ja parketointi puhdistettiin vuohenkarvasiveltimellä ja imurilla.

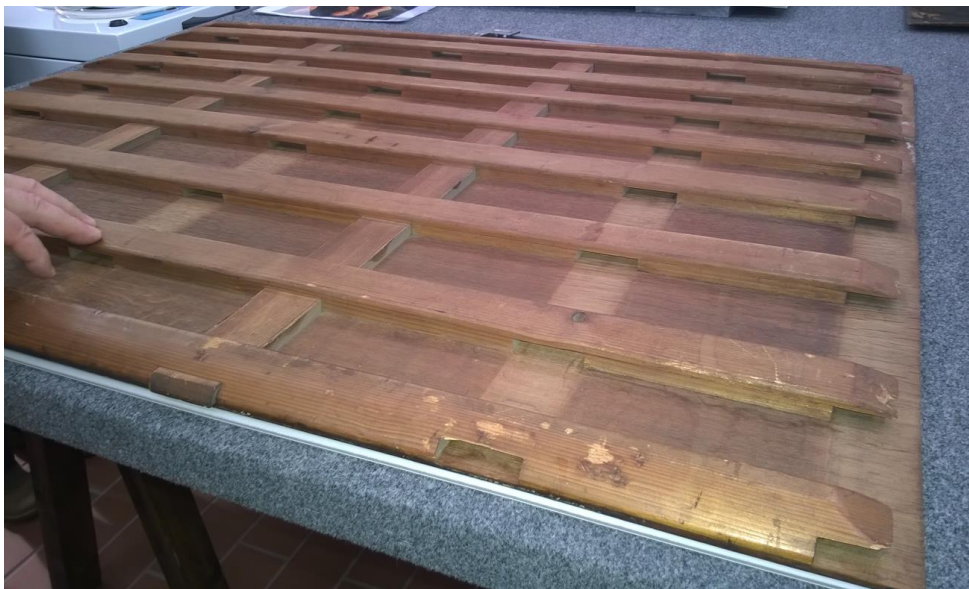
Kuva 47. Parketointi josta, yksi liikkuva poikkipuu on työnnetty pois. (Jean Albert Glatigny)

Aiemmin taustapuolelle tehty parketointi on hieman epäkunnossa. Osa liikkuviksi tarkoitetuista poikkipuista ovat jumittuneet. Jumittunut parketointi ei ole toiminut tarkoitetulla tavalla, joka on mahdollisesti aiheuttanut jännitevaurion ylimmän lankun vasempaan reunaan, joka on pinnaltaan halkeillut.

Liikkuvat poikkipuut poistetaan, käsitellään ja laitetaan takaisin paikoilleen yksi kerrallaan (kuva 47). Jos kaikki poikkipuut otetaan pois kerralla, voi pahasti jumittuneen parketoinnin paneeli ja sen rakenne vaurioitua jännitteiden äkillisestä muutoksesta.

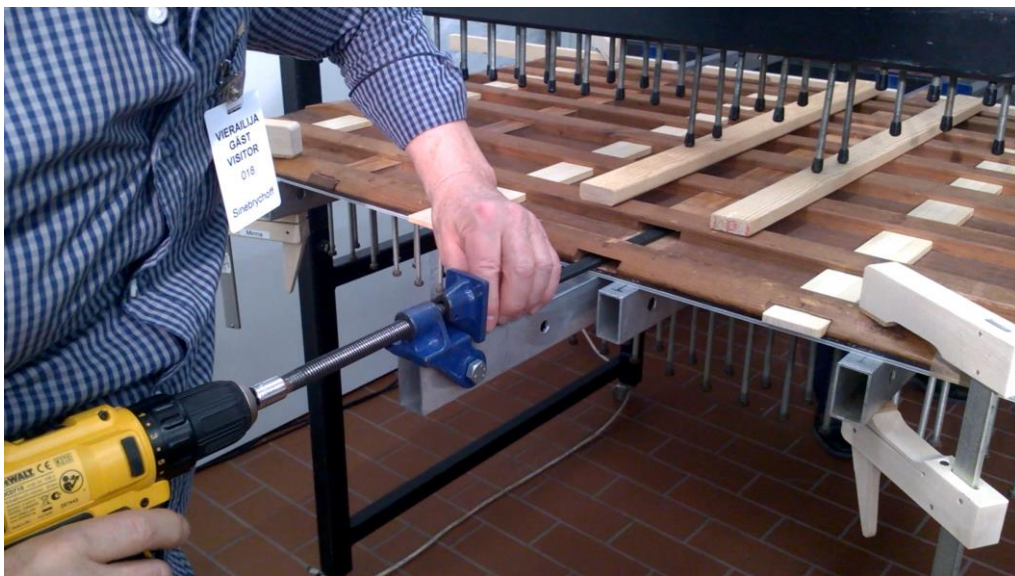
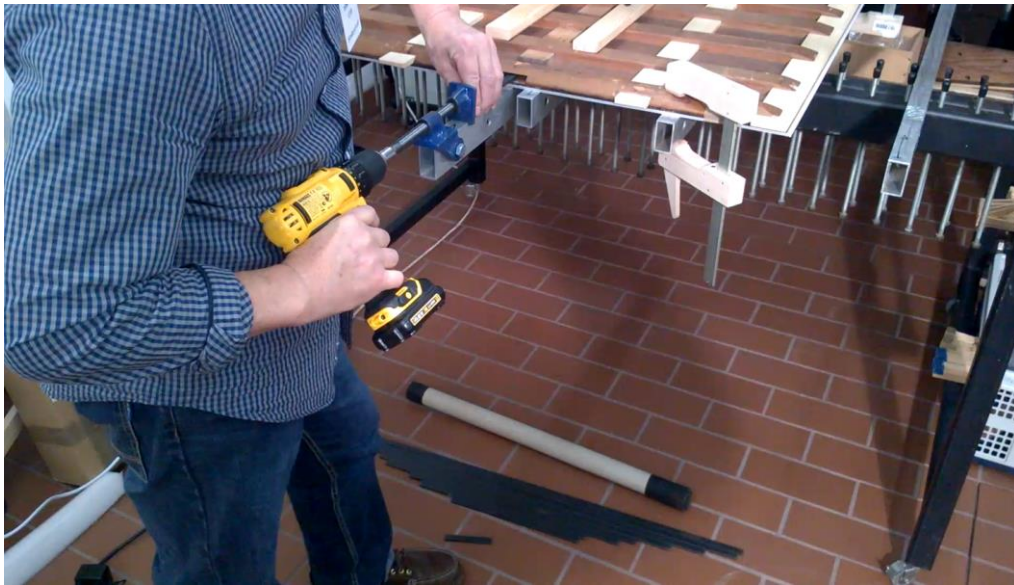
Kuva 49. Poikkipuuta työnnetään metallisen palkin ja akkuporakoneen avulla. (Jean Albert Glatigny)

Kuva 50. Poikki puuta työnnetään metallisen palkin ja akkuporakoneen avulla. Lattialla erimittaisia metallipalkkeja. (Jean Albert Glatigny)

painetaan hitaasti ulos käyttäen metallisia, eripituisia palkkeja ja akkuporakonetta (kuva 49) (kuva 50). Tästä esimerkkinä museolle on annettu kaksi videota. Tärkeää puun työntämisessä on tasainen paine ja sujuva nykimätön liike.

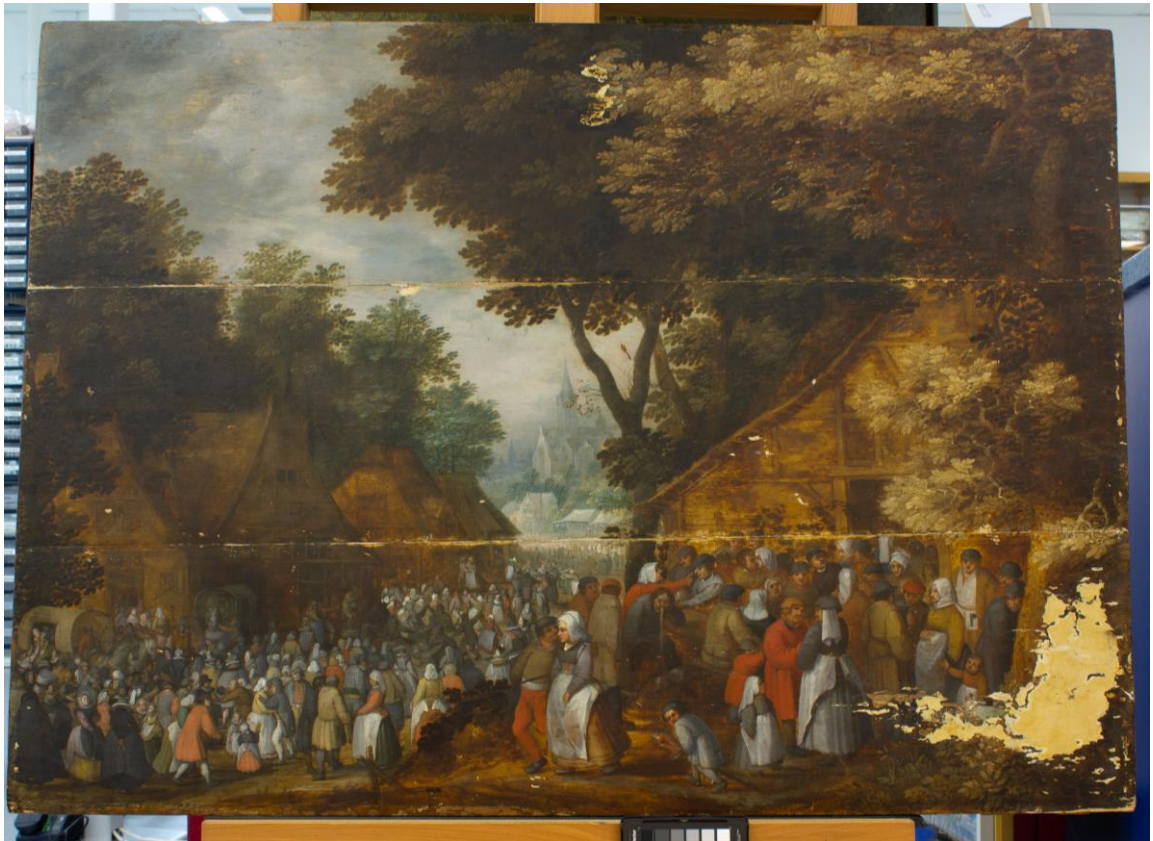
Konservoinnin aikana lakan ja restaurointien poiston jälkeen

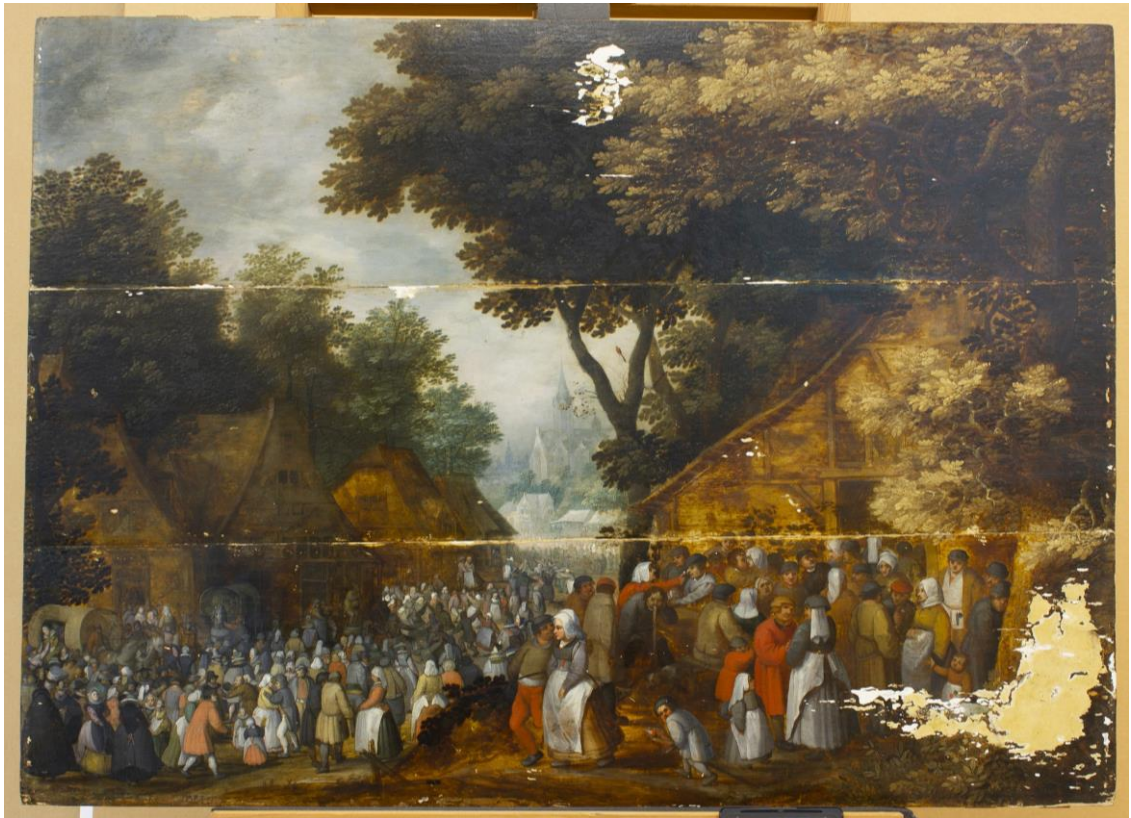
Konservoinnin aikana välilakkauksen jälkeen
