HAMINAN PURSISEURAN PAVILJONKI

Sisätilojen materiaaliselvitys ja restaurointisuunnitelma

Opinnäytetyö
Restaurointi

2020

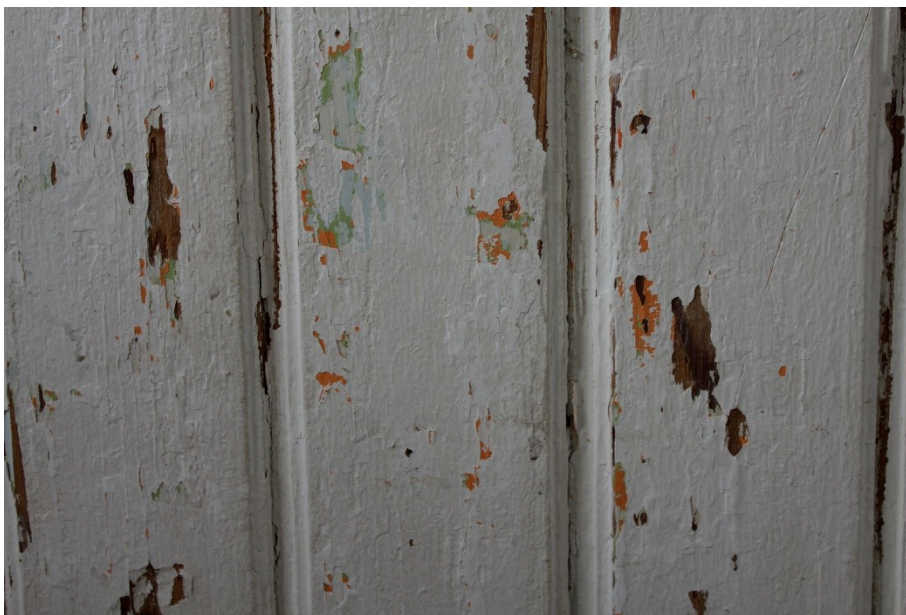
Kuva 10. Eteisen pohjoisseinän tutkittava alue lähikuvassa (Laulainen 2020)

Tutkittava alue on edellisen sivun kuvassa (kuva 10, s. 23). Tähän tilaan tehtiin väriportaikko pohjoisseinälle. Väriportaikon kohdalta otettiin myös maalinäyte poikkileikkausta varten. Maalinäytteestä tehtiin XRF-analyysi (liite 5). Analyysissä löytyi eniten titaania ja kalsiumia, sekä vähän myös sinkkiä ja magnesiumia. Titaani ja sinkki ovat todennäköisesti peräisin valkoisesta pigmentistä. Kalsiumia on käytetty maalin täyteaineena ja magnesiumia on maaväreissä. (Pietarila 2004, 31–32, 35.) Eteisen lattiasta tehtiin poikkileikkausnäyte. Alla on eteisen seinän poikkileikkausnäyte ja väriportaikko (kuva 11).

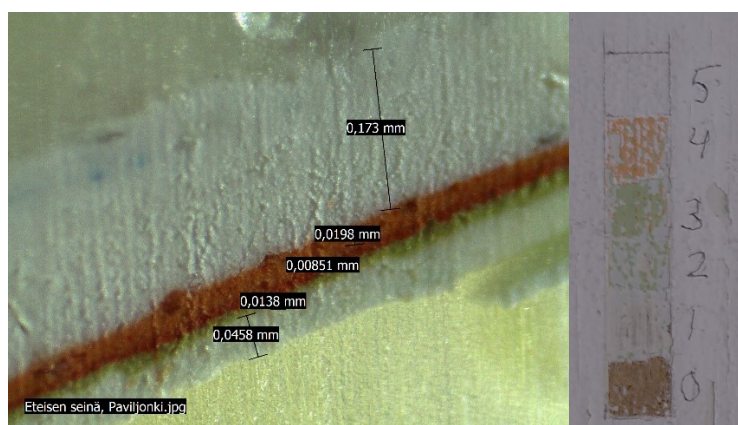
Kuva 11. Eteisen seinän poikkileikkausnäyte ja väriportaikko (Laulainen 2020)

Vasemmalla puolella olevassa poikkileikkausnäytteessä näkyy viisi värikerrosta. Alin maalikerros on vaalea ohut kerros ja päällimmäinen maalikerros on vaalea paksuin kerros. Oikean puolen väriportaikkokuvassa on myös viisi värikerrosta: 0 havupuu alusmateriaalina, 1 vaalea maali (NCS S1002-Y), 2 sinertävä maali (NCS S1510-B20G), 3 vihertävä maali (NCS S2030-G30Y), 4 oranssi maali (NCS S1060-Y40R) ja 5 valkea maali päällimmäisenä. Seinässä on ainakin alkydiöljymaaleja (liite 4).

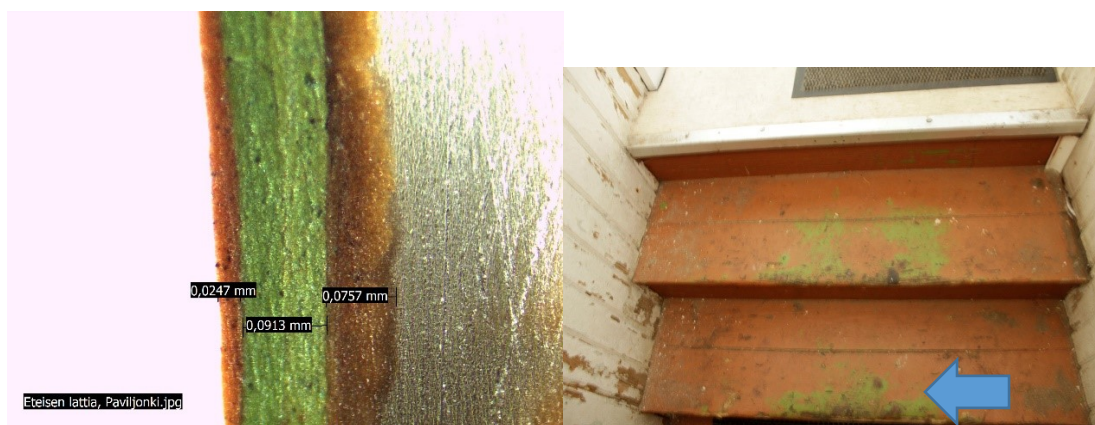
Kuva 12. Eteisen portaiden poikkileikkausnäyte ja yleiskuva portaista (Laulainen 2020)

Poikkileikkausnäytteessä näkyvät portaiden värikerrokset (oikealta vasemalle), alimpana on tummanruskea (NCS S8010-Y540R), välissä vihertävä (NCS S4050-G40Y) ja ylimpänä punaruskea kerros (NCS S5030-Y60R). Punaruskea maalikerros on ohuin. Portaissa maali on kulunut eniten keskeltä, mistä on kuljettu. Oikean puolen kuvan yläosassa näkyy ylätason vaaleaa muovimattoa. Maalinäyte on otettu poikkileikkausta ja värianalyysia varten alemmasta puuportaasta sinisen nuolen osoittamasta kohdasta. Alla on yhteenvedo eteisen värikerroksista (kuva 13).

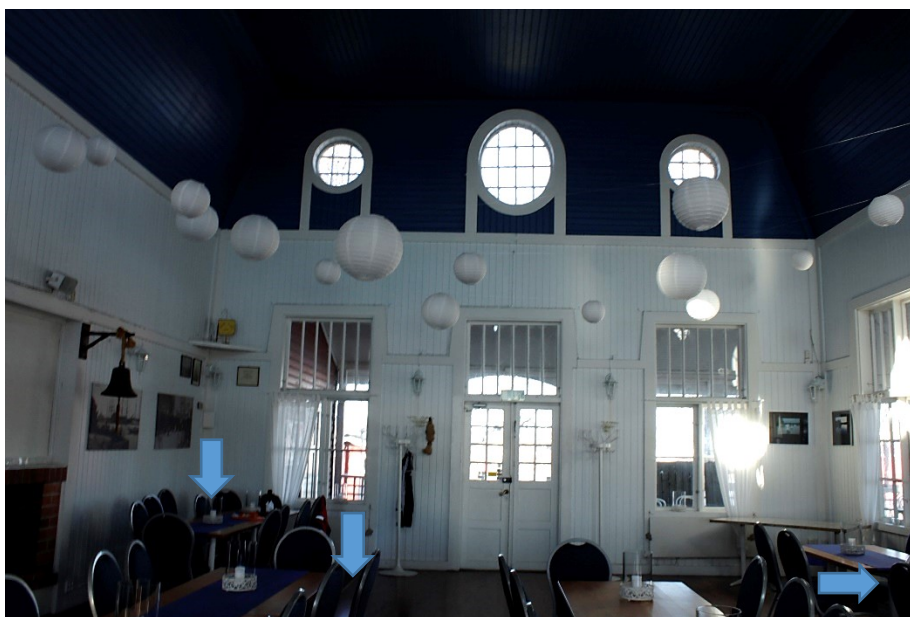
Kuva 14. Salin pohjoispääty (Laulainen 2020)

Kuvaan on nuolella merkitty salin lattian väriportaikon paikka ja maalinäytteiden ottopaikat seinämaalien poikkileikkausnäytteitä varten. Väriportaikko on pohjoispäädyn lattiassa vasemmanpuoleisen ikkunan alapuolella. Maalinäytteet on otettu pohjoisseinän vasemmasta alanurkasta ja itseseinällä olevan ikkunan alapuolelta.

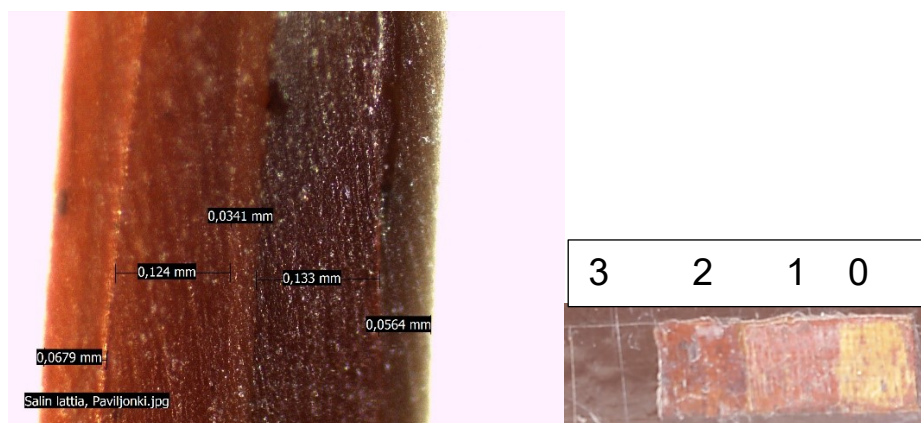
Poikkileikkausnäyte sekä väriportaikko salin lattiasta ovat seuraavassa kuvassa (kuva 15, s. 27) ja XRF-analyysi lattiasta on liitteenä (liite 6). Lattian maalista löytyi analyysissä eniten piitä, kalsiumia ja rautaa. Rautaa on esimerkiksi ruskeassa umbrassa (Pietarila 2004, 39). Kalsiumia ja piitä on maalin täyteaineena.

Kuva 15. Poikkileikkausnäyte ja väriportaikko salin lattiasta (Laulainen 2020)

Vasemmassa kuvassa on poikkileikkausnäyte lattiasta. Poikkileikkausnäyte on tehty maalikerroksista salin itäseinän luota Viklakabinetin oviaukon oikealta puolelta. Siinä erottuu viisi eri kerrosta. Väriportaikossa oikealla saatiin kolme eri kerrosta näkyviin. Väriportaikko on lattiassa salin pohjoissivulla. Oikeanpuolimmaisena portaikossa on 0 havupuu alusmateriaalina, sitten on 1 punertava maali (NCS S4550-Y60R), 2 tumman punertava maali (NCS S5040-Y60R) ja 3 tummanruskea maali on päällimmäisenä (NCS S8010-Y70R). Tummanruskean ja tumman punertavan maalin päällä on ilmeisesti ohut, kuultava ja lakkamainen kerros, jota ei portaikossa saatu näkyviin. Salin lattia on maalattu viimeksi Tikkurilan Permolla, joka on alkydiöljymaali (Kaurala 2019).

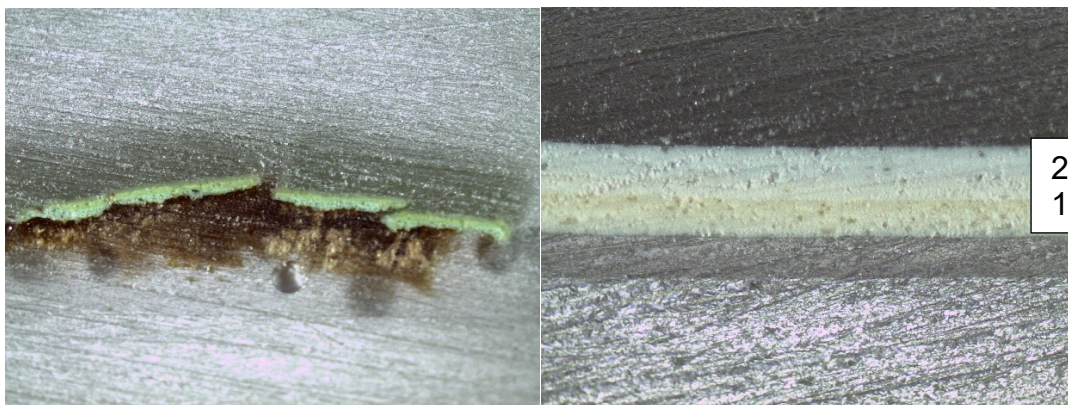
Salin seinissä oli vain kaksi maalikerrosta. Salin seinät on maalattu viimeksi Pika-Teholla (liite 1), joka on öljypitoinen akrylaattimaali (Tikkurila 2020b). Pohjois- ja eteläpäädyssä oli vihreä maali alla ja päällä valkea maali. Itä- ja länsisivuilla oli alla kellertävä maali ja päällä valkea maali. Salin ovenvuorilau-doista löytyi enemmän värejä, alin väri oli vihreä (NCS S3020-G30Y), sitten keltainen (NCS S0570-Y10R), vaaleansininen (S1030-R80B) ja valkea (NCS 0702-B69G). Samat värit löytyivät myös ikkunoiden vuorilau-doista. Salin lattia-
tialistassa alla oli tummansininen väri (NCS S4931-R88B) ja päällä valkea väri (NCS 0702-B69G). Vuorilaudat ja lattialistat on viimeksi maalattu Pika-Teholla (liite 1). Kuvassa seuraavalla sivulla ovat poikkileikkausnäytteet salin pohjois- ja itäseinän maaleista (kuva 16, s. 28).

Kuva 16. Poikkileikkausnäytteet salin maaleista pohjois- ja itäseinässä (Laulainen 2020)

Kuvassa yllä vasemmalla on poikkileikkausnäyte salin pohjoisseinän maalista. Siinä näkyy vihreää maalia (NCS S2030-G30Y) päällä ja alla ruskeaa puuta pohjamateriaalina. Valkea pintamaali puuttuu poikkileikkauksesta. Oikean puolen kuvassa on salin itäseinän maalien poikkileikkausnäytteet. Päällä on kerros 2 valkea maali (NCS 0702-B69G) ja alla kerros 1 kellertävä maali (NCS S1300-Y). Kuvassa alla näkyvät kootusti salin lattian ja seinien värit (kuva 17).

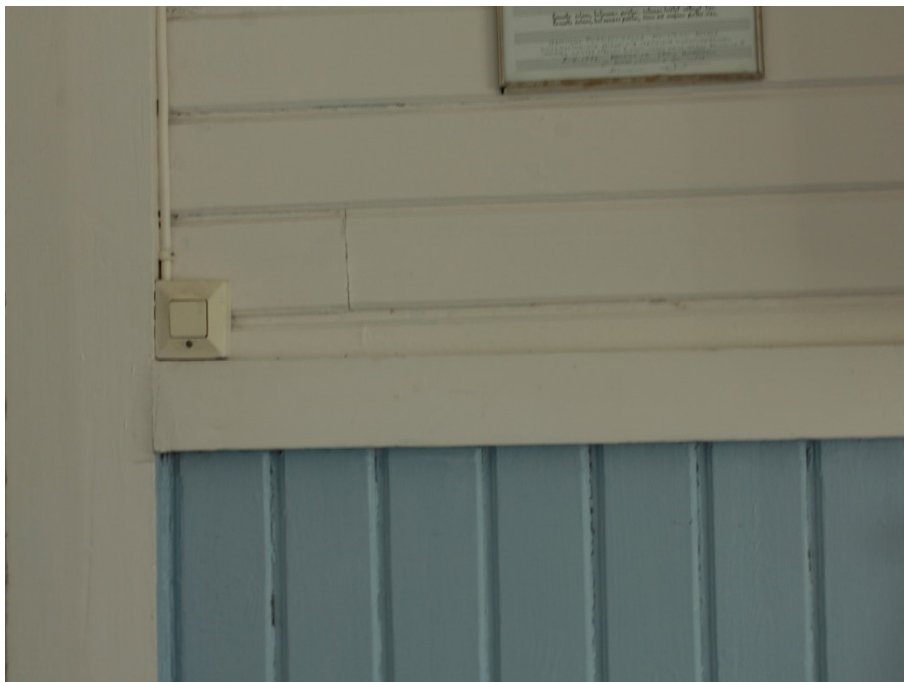
Kuva 18. Luotsikabinetin yläpaneelit ovat valkoisia ja alapaneelit ovat sinisiä (Laulainen 2020).

Seinän alaosan paneeleissa oli alimmaisena vihreä (NCS S2060-B90G), seuraavana vaalean vihreä (NCS S3010-G50Y) ja päällimmäisenä vaaleansininen maali (NCS S1020-B). Yläosan paneeleissa oli alimmaisena sininen (NCS S1030-R80B) ja päällimmäisenä valkea maali (NCS S1000-N). Seinän maalit ovat liukoisuuskokeiden ja havaintojen perusteella akrylaattimaaleja (liite 2). Lattiassa oli alimmaisena vihreä ja päällimmäisenä siniharmaa maali. Kuvassa seuraavalla sivulla näkyy luotsikabinetin lattia (kuva 19, s. 30).

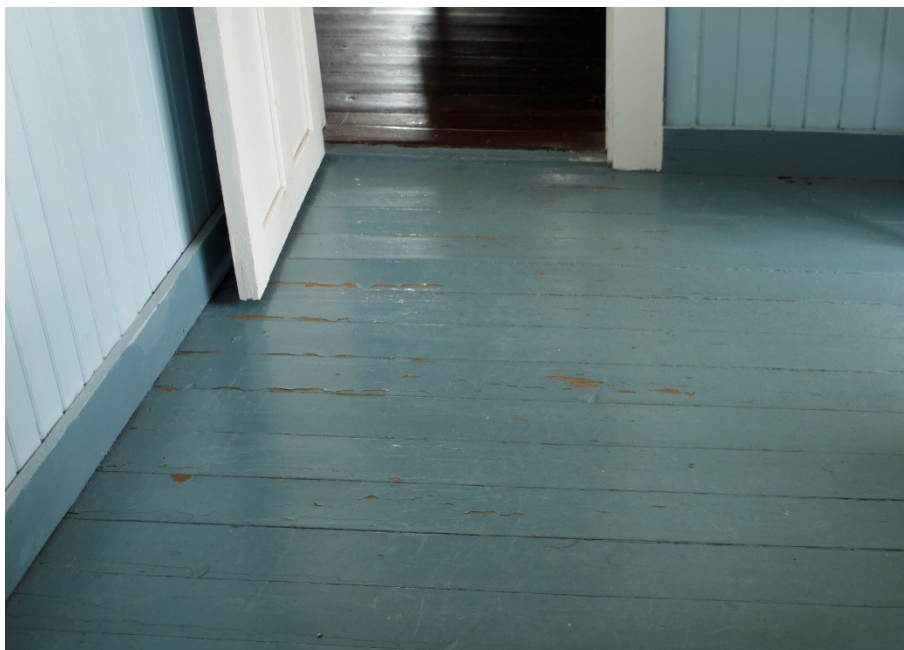
Kuva 19. Luotsikabinetin lattia (Laulainen 2019)

Lattiassa päällimmäisenä on siniharmaa (NCS S6010-B10G) Permo-maali (liite 1) ja sen alla on vihreä maali (NCS S3020-G40Y). Lattialista on myös värittään siniharmaa. Oven vuorilaudat ovat valkeat. Ovi on salin puolelta kokonaan valkea, ja Luotsikabinetin puolelta oven peilit ovat vaaleansiniset, kuten seinän alaosan paneelit, ja muuten se on valkea. Alla on koonti Luotsikabinetin maaleista (kuva 20).

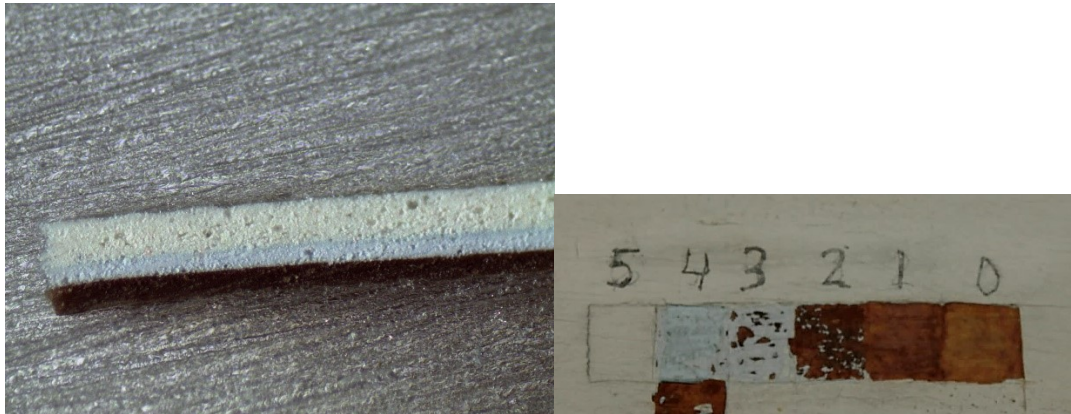
Kuva 21. Viklakabinetin seinän poikkileikkausnäyte ja väriportaikko (Laulainen 2020)

Vasemmassa kuvassa yllä näkyy Viklakabinetin seinän värit poikkileikkausnäytteessä. Alimpana on tummanruskea maali, sitten vaaleansininen ja valkea ylimpänä. Poikkileikkausnäytteessä ei erotu hyvin kahta eri vaaleansinistä väriä ja alin vaaleanruskea väri puuttuu näytteestä. Väriportaikossa oikealla on 0 havupuu alusmateriaalina, sitten 1 vaaleanruskea (NCS S2020-Y50R), 2 tummanruskea (NCS S8010-Y30R), 3 vaaleansininen (NCS S1015-B), 4 kirkas vaaleansininen (NCS S1030-R80B) ja 5 valkea maali päällimmäisenä (NCS 0802-G72Y). Viklakabinetin länsiseinässä on käytetty alkydiöljymaaleja (liite 1). Alin vaaleanruskea maalikerros on tutkimusten ja havaintojen perusteella öljymaalia. Länsiseinä on vanha ulkoseinä, joten alin maalikerros on öljymaalia, jota löytyy ulkoseinästäkin (liite 3). Kuvassa seuraavalla sivulla on Viklakabinetin väriportaikon kohta länsiseinällä (kuva 22, s. 32).

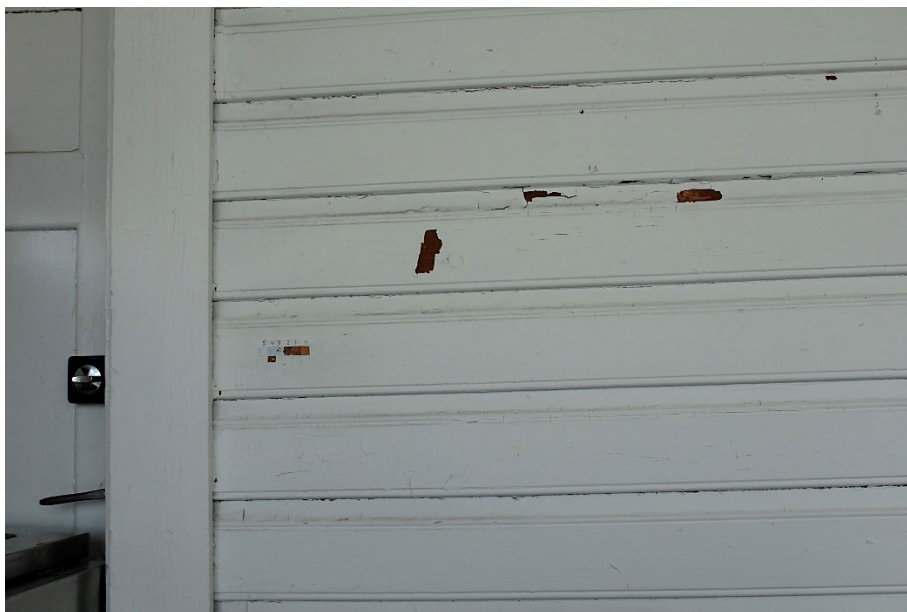
Kuva 22. Viklakabinetin länsiseinä väriportaikon kohdalla (Laulainen 2020)

Väriportaikon kohdalta maali on osittain irronnut ennen värien esille ottamista. Maali on hilseillyt länsiseinällä myös muutamasta muusta kohdasta. Päällimmäiset maalikerrokset ovat moderneja alkydiöljymaaleja Teho ja Teknolin (liite 1) ja alin maalikerros on öljymaalilla.

Koska maalipinnat ovat vaurioituneet ja päällimmäiset maalikerrokset on maalattu moderneilla maaleilla, niin päällimmäinen ja irtoava maali täytyy poistaa mahdollisimman hyvin, mieluiten kokonaan, jotta voidaan uudelleen maalata

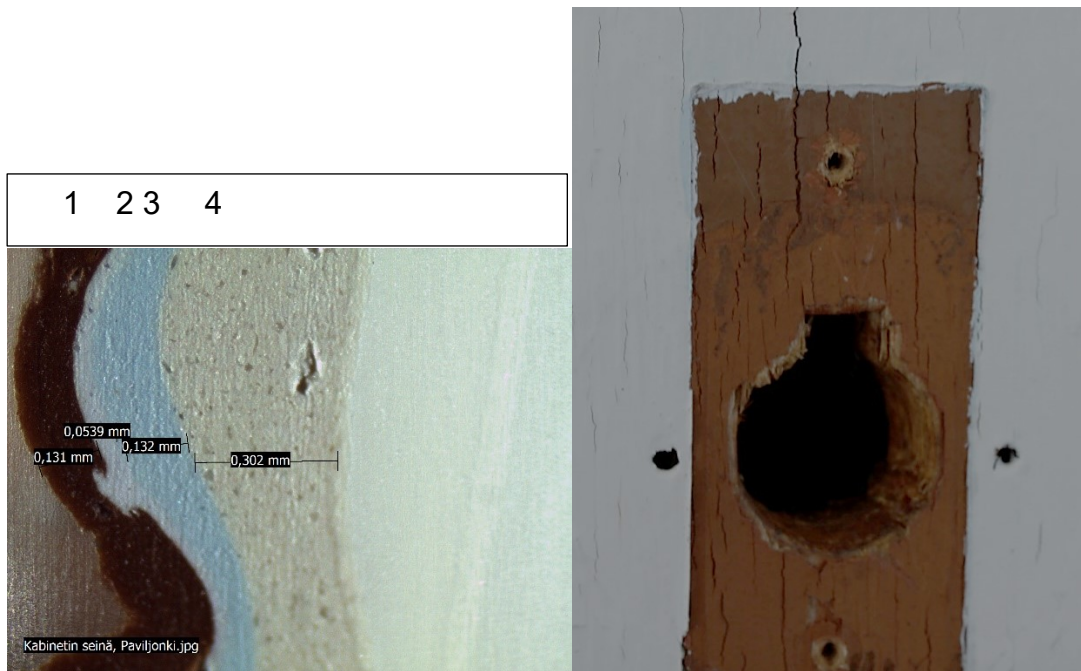
Kuva 24. Kabinetin seinän maalien poikkileikkausnäyte ja kuva maalikerroksista (Laulainen 2020)

Kuvassa yläpuolella näkyy poikkileikkausnäyte kabinetin seinän maaleista, maalikerrokset ovat järjestyksessä vasemmalta oikealle. Alimpana on 1 ruskea maali, sitten 2 vaalean sinertävä, 3 kirkas vaaleansininen ja päällimmäisenä 4 valkea maali. Värit ovat samat kuin viereisessä Viklakabinetissa (kuva 21, s. 31). Toisessa kuvassa näkyy seinän värejä poistetun kädensijan kohdalla kabinetin länsiseinällä. Kuvasta voi havaita kaksi eri ruskean sävyä. Vasemmassa yläreunassa näkyy myös vaaleansinistä maalia valkean pintamaalin alla. Maalipinnan halkeilua voi havaita kaikissa maalikerroksissa. Kabinetin seinän maaleista on tehty myös XRF-analyysi (liite 7). Analyysissä löytyi eniten titaania ja kalsiumia, viitaten titaanivalkoiseen pigmenttiin ja kalsiumiin maalin täyteaineena.

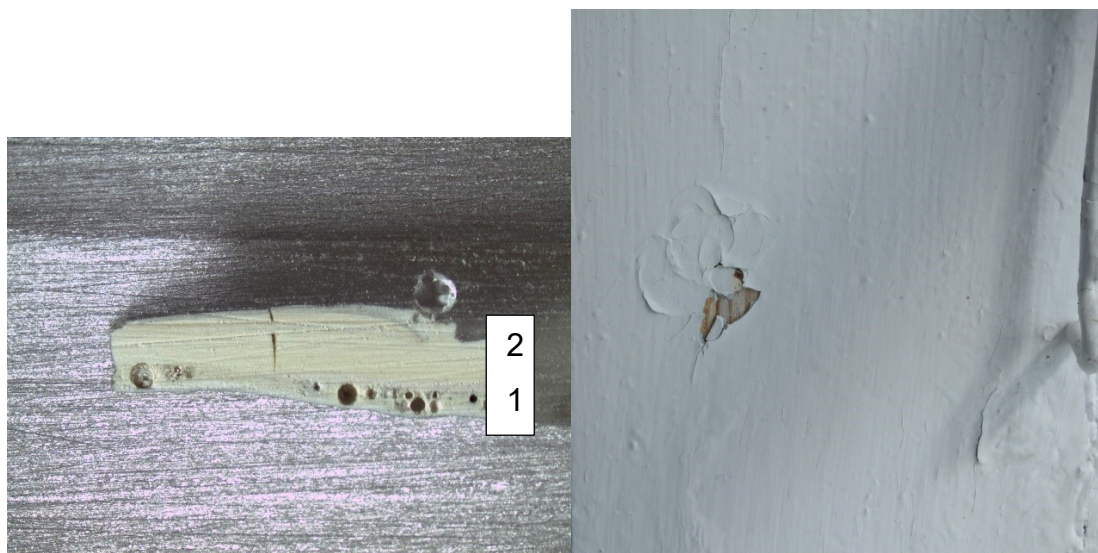
Kuva 25. Poikkileikkausnäyte ja kuva kabinetin ikkunan smyygistä (Laulainen 2020)

Kuvassa yläpuolella vasemmalla on kabinetin ikkunan smyygin maalista tehty poikkileikkausnäyte. Yläpuolella on 2 valkea maalikerros ja alapuolella on 1 vaaleanharmaa maalikerros (NCS S1500-N), jossa näkyy huokosia. Oikealla puolella on kuva maalinäytteen ottokohdasta ikkunan smyygissä.

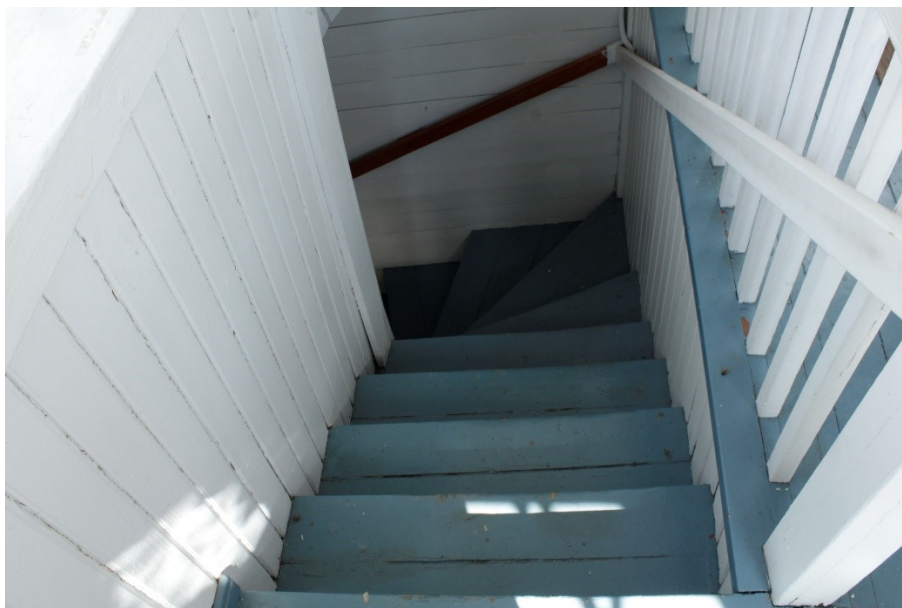
Kuva 26. Tornikabinetin lattiaa ja portaikkoo (Laulainen 2020)

Lattiassa on alimpana valkea väri, sitten ruskea (NCS S4550-Y60R) ja päällimmäisenä siniharmaa väri. Päällimmäinen maali on Tikkurilan Permoa, TVT 2117 (liite 1). Portaissa on alla ruskea maali (NCS S4550-Y60R) ja päällä sama siniharmaa kuin lattiassa. Kuvan oikeassa yläreunassa näkyvän kaiteen yläpuussa on alla vihreää (NCS S5030-G50Y) ja päällä valkeaa maalia (NCS 0802-G72Y). Alla on koonti lattian, portaiden ja kaiteen yläpuun väreistä (kuva 27).

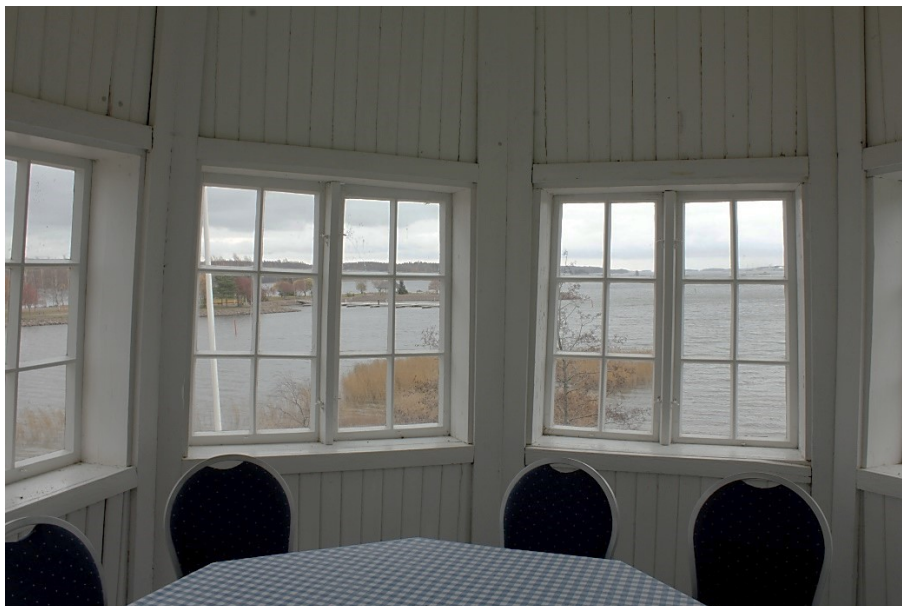
Kuva 28. Tornin seinä etelään päin (Laulainen 2019)

Seinässä on alla vaalea maali ja päällä on valkea maali. Ikkunoiden reunoissa pystysuuntaisesti olevissa vuorilautoissa oli alla tummansinistä väriä (NCS S4931-R88B) ja päällä valkeaa väriä. Ikkunoiden yläpuolella vaakasuuntaisesti olevissa vuorilautoissa on alla vihreää väriä (NCS S2060-B90G) ja päällä valkeaa väriä. Alla on koonti seinien värikerroksista (kuva 29).

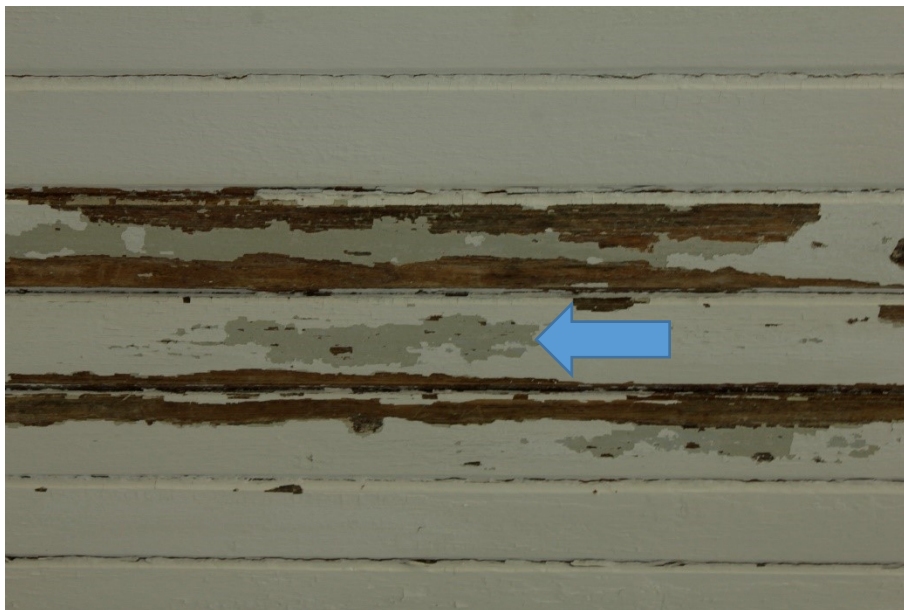
Kuva 33. Viklakabinetin kattoa irtoavan maalin poistamisen jälkeen (Laulainen 2020)

Kuvassa yllä näkyy, että katossa on valkean maalin alla harmahtavaa maalia muun muassa sinisen nuolen osoittamassa kohdassa. Kattopaneelit olivat maalin alla pääsääntöisesti hyvässä kunnossa. Irrotettu paneeli laitettiin takaisin paikalleen ja siihen ruuvattiin poikittainen lauta taustapuolelle tukemaan kiinnityskohtaa.

Irtoava maali katosta poistettiin metallisen kaapimen avulla ja teräsharjalla. Yllätyksenä maalia poistettaessa tuli valkoisen, joustavan massan löytyminen paneelien raoista. Tämä materiaali oli oletettavasti akryylimassaa. Myös vanhaa kittiä löytyi massan alta. Koska paneelit olivat massan alla tummuneet ja jo hieman pehmenneet, täytyi massa poistaa kokonaan. Tämä työ oli varsin hidasta. Seuraavalla sivulla on lähikuva katosta irtoavan maalin poistamisen jälkeen (kuva 33, s. 42).

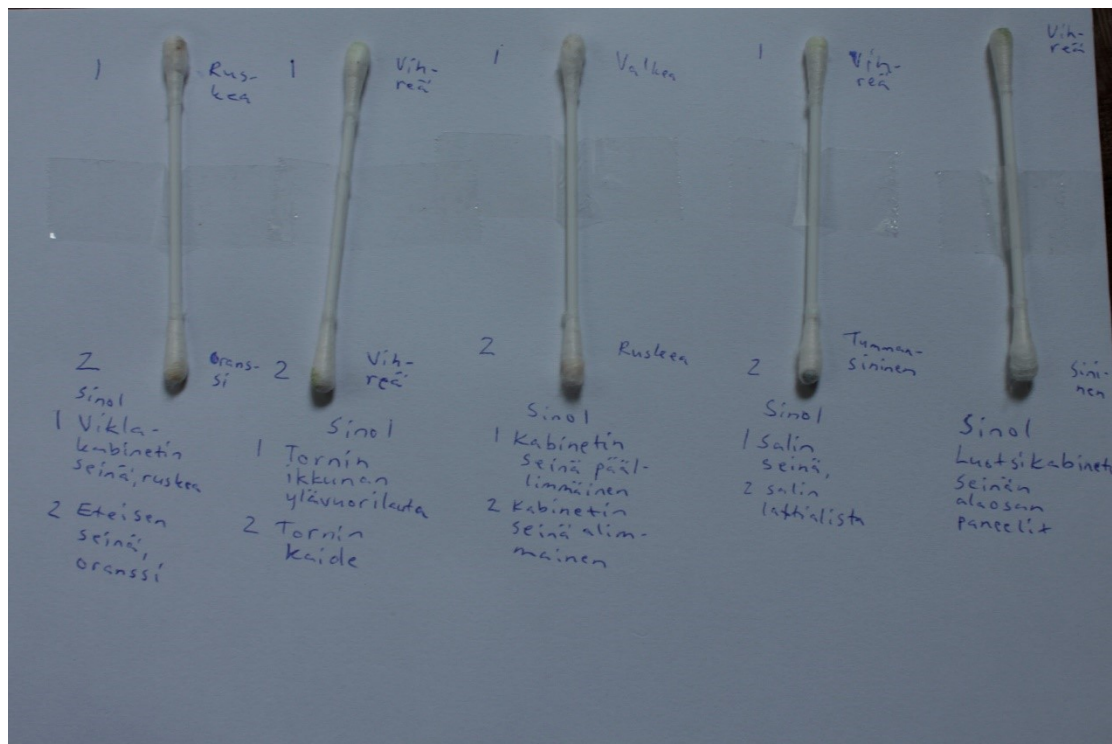
Liukoisuuskoe Sinol (Laulainen 2020)

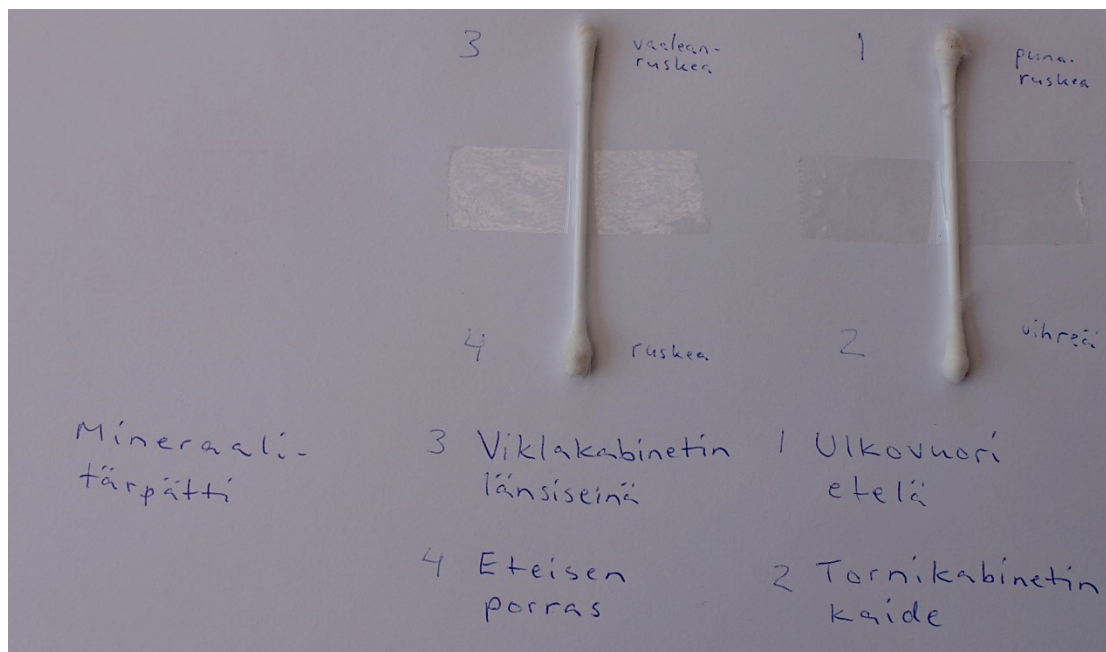
Liukoisuuskoe mineraalitärpätti (Laulainen 2020)

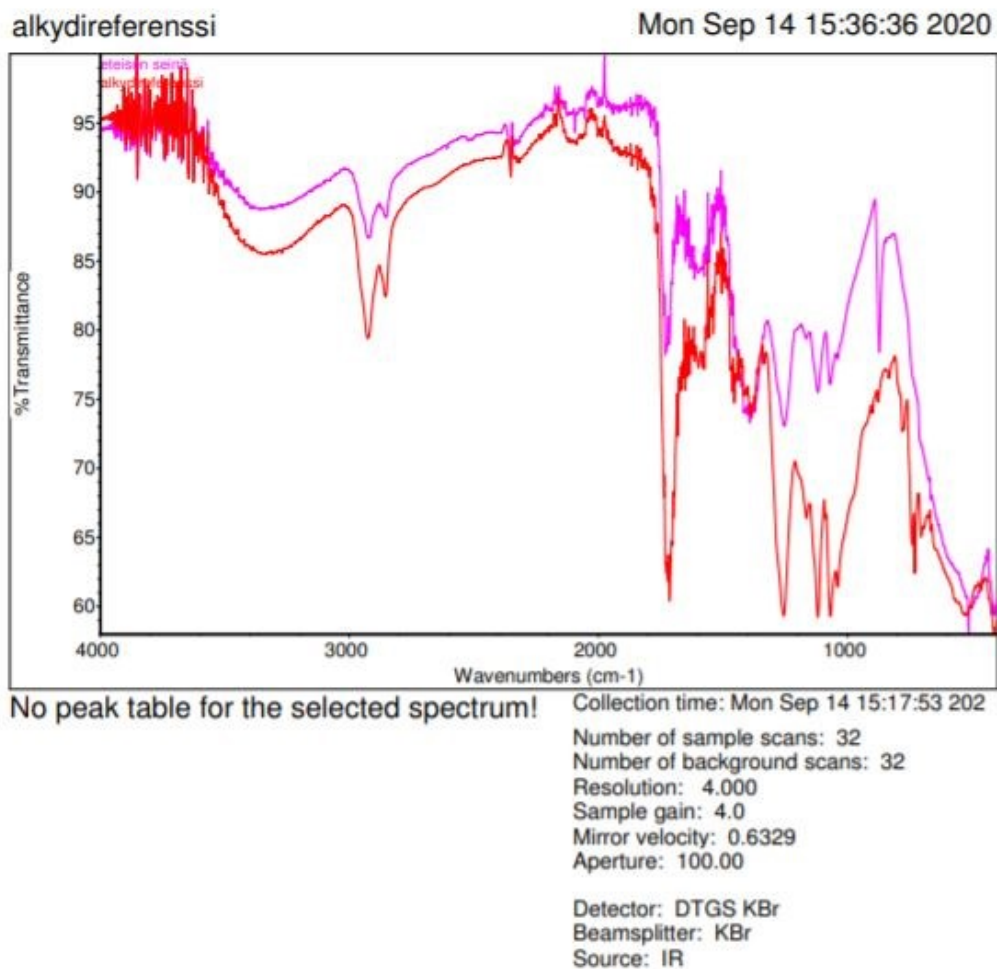
Alkydireferenssi ja eteisen seinä (Laulainen 2020)
