RADIO PRIMAS

- lastulevyn restaurointi

Opinnäytetyö 2012

Restauroinnin kohteena on Primas -merkkinen putkiradiovastaanotin Kouvolan Putkiradiomuseon kokoelmista. Radioiden historiaa on sivuttu työn alussa vain kevyesti, eikä radion koneiston toimivuuteen ei ole käytännön työssä paneuduttu lainkaan. Työn keskiössä on radion rungon restaurointi. Hankalimmaksi materiaaliksi rungossa osoittautui lastulevy, jonka kosteudesta aiheutuneen paksuuselämisen aiheuttamat vauriot olivat paikoin haastavia restauroida.

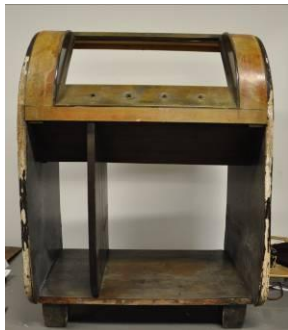
Kuva 13. Radion runkoa purettiin. (Kangaskolka 2012)

Ennen restaurointityön aloittamista radiota purettiin niin, että vain varsinainen runkosa jäi kasaan (kuva 13). Tämä toimenpide oli välttämätön, jotta radion eri osiin päästiin kunnolla käsiksi (kuva 14).

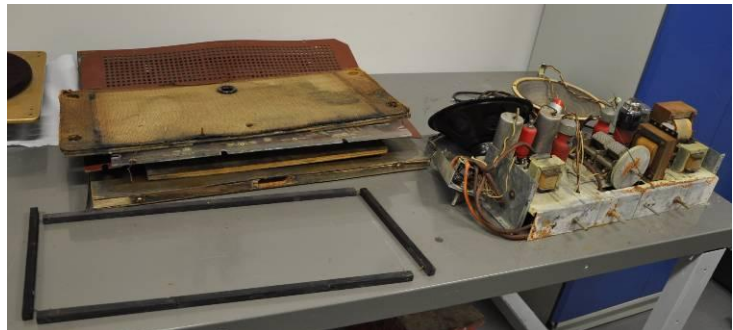
Kuva 14. Radion sisäosia puhdistettiin irrallaan rungosta. (Kangaskolka 2012)

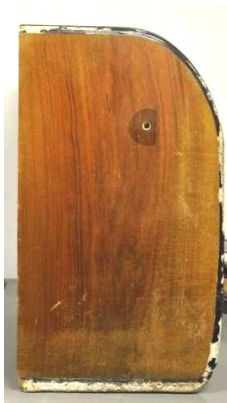
Radion pintakäsittelynä ollut nitroselluloosalakka poistettiin kokonaan. Nitroselluloosalakka oli kauttaaltaan kellastunut (kuva 15) ja sen pinta oli krakeloitunut erityisesti niiltä pinnoilta, jotka olivat saaneet kosteutta. Lakan poistaminen aloitettiin käyttämällä asetonia liuottimena. Vanutuppo kostutettiin asetonilla ja asetettiin muovin alle, jonka reunat tiiviisti teipattiin radion pintaa vasten. Lakka liukeni hyvin tällä menetelmällä, joka kuitenkin hetken työstön jälkeen osoittautui liian hitaaksi työtavaksi lakkakerroksen ollessa verrattain paksua. Seuraavaksi kokeiltiin hangata pintaa asetoniin kostutetulla hienolla teräsvillalla. Tämä menetelmä ei toiminut toivotulla tavalla asetonin haihtuessa liian nopeasti. Asetoniin lisättiin tislattua vettä haihtumisen hidastamiseksi ja hankauskokeilua teräsvillalla jatkettiin. Tästä kokeilusta luovuttiin melko pian, sillä menetelmä ei ollut tarpeeksi tehokas. Tässä vaiheessa lakanpoistoa kokeiltiin mekaanisesti siklaten. Siklaus osoittautui helpoimmaksi poistomenetelmäksi (kuva 16). Siklaus tehtiin varoen lakan alla olevaa viilupintaa. Puhtaalle viilupinnalle ei radiota yritetty siklaamalla saada, vaan viimeiset lakanpoistot suoritettiin hankaamalla pintaa asetoniin kostutetulla vanulla.

Kuva 15. Radion vanha lakkapinta.

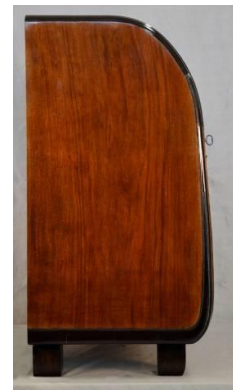
Kuva 17. Valmis lakkapinta.
(Kuvat: Kangaskolkka 2012)

Radion jalat, taajuusasteikon kehys ja etuluukun vedin ovat umpipuuta. Päälimmäisenä pintakäsittelynä niissä oli sama nitroselluloosalakka kuin muuallakin radiossa. Lakan alla pintakäsittelynä niissä oli tumma petsi. Vanha petsi oli alun perin kaikissa puuosissa samaa tummaa sävyä, jolla myös radion sisäosien viilupinnat on petsattu. Ajan saatossa alkuperäinen väri on säilynyt parhaiten jaloissa ja radion rungon sisäosissa, jotka ovat olleet parhaiten valolta suojassa. Taajuuslevyä ympäröivä kehys oli sen sijaan selkeästi haalistunut sävyltään. Haalistuneita puuosia petsattiin uudelleen. Petsinä käytettiin Herdinin vesipetsiä: umpipuuosissa sävynä oli tumma pähkinä ja

vaaleissa viilupinnoissa vaalea pähkinä. Kaikki pinnat uudelleen lakattiin sellakalla (kuva 17).

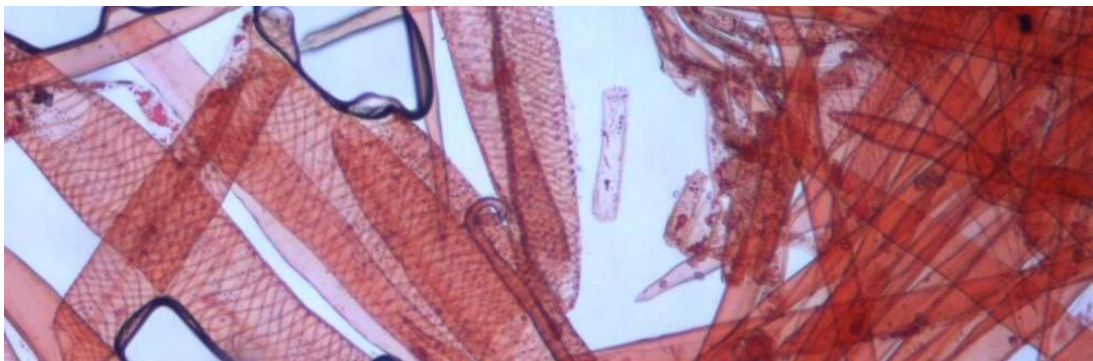
Kuva 21. Mikroskooppikuva lehmuksen solurakenteesta., jossa solut värjätty punaisella safraniiniliuksella. (Kangaskolikka 2012)

Puuosista etuluukun vedin kaipasi täydennystä ja paikkapalan tekoa varten tuli selvittää mitä puulajia vetimessä on käytetty. Tätä varten puusta veistettiin kirurginveitsellä näyteliuskoja, jotka asetettiin korkilliseen näytepulloon maserointiliuokseen. Näytepullo asetettiin lämpökaappiin 55 °C lämpötilaan. Maserointiliuokseen tulee yksi osa

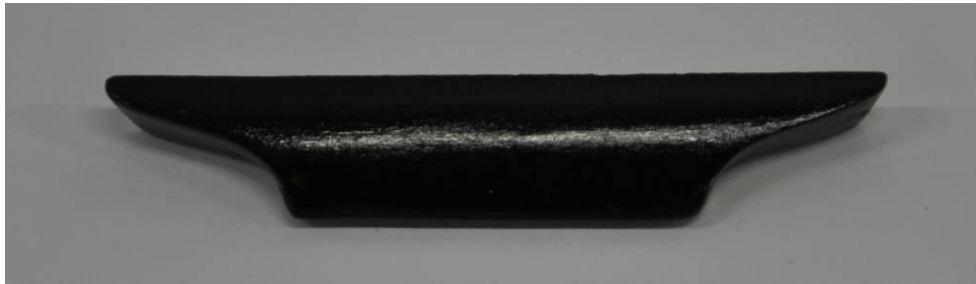
Kuva 23. Valmis vedin pintakäsittelyä. (Kangaskolkka 2012)

Puulajin selvittyä voitiin vetimen paikkapalan valmistus aloittaa. Ensin vanha pinta tasoitettiin uuden paikkapalan liimauksen mahdollistamiseksi. Uusi paikkapala liimattiin tasattuun pintaa, ja muotoiltiin oletetun kaltaiseksi (kuva 22). Lopuksi koko vedin pintakäsiteltiin vesipetsillä ja sellakalla (kuva 23). Vetimen lisäksi liitoksissaan pyöri neet jalat irrotettiin ja kiinnitettiin uudelleen nahkaliimalla.

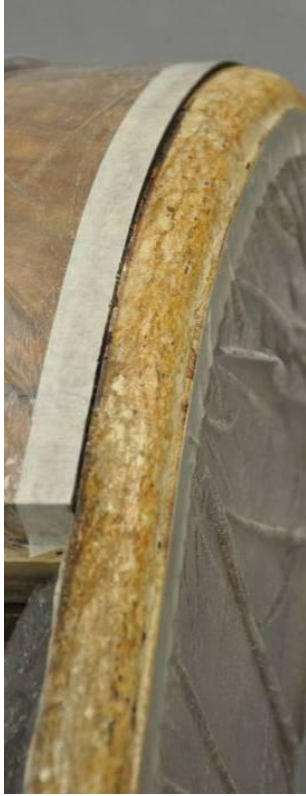
Kuva 29. Lastulevy esiliimatuna.

Vanhat lastulevypinnat siistittiin puhtaiksi vanhasta pintakäsittelystä, joka rapisi pois kosketuksen voimasta. Lastulevyjen uudelleenkäsittely aloitettiin käyttämällä ensin vedellä 10 % laimennettua jänisliimaseosta liimakyllästykseen, eli esiliimaukseen (kuva 29). Liimakyllästyksen tehtävänä on täyttää pohjustettavan alustan huokokset liimalla. Se toimii siteenä pohjan ja pohjustuksen välillä (Carlborg et al. 2009, 181). Kun kyseessä oli vanha lastulevy, joka oli pinnaltaan epätasainen, oli syytä kiinnittää erityistä huomiota liiman tarkkaan levitykseen. Liima-vesi -seoksen kuivuttua levitettiin lastulevyn päälle ensimmäisen kerroksen kipsipohjustetta, eli grundia. Grundia levitettiin kaikkiaan noin viisi kerrosta. Kerrosten kuivuttua viimeisteltiin pohjustepinta hiomalla se tasaiseksi (kuva 30). Seuraavaksi valmistettiin harmaan välikerroksen liimamaali. Maalin pohjana käytettiin samaa grundia kuin aiemminkin, erona oli ainoastaan mustan väripigmentin lisäys. Pigmenttinä käytettiin kimröökkiä, joka antoi harmaaseen ripauksen sinertävää sävyä, jollainen oli ollut alkuperäisessäkin välikerroksessa. Päällimmäinen liimamaali tehtiin uuteen 10 % jänisliima-vesi -seokseen lisäten joukkoon väripigmenttejä oksidimusta sekä ruskea umbra. Maali sävytettiin aiemman pinnassa olleen ruskean sävyn mukaan.

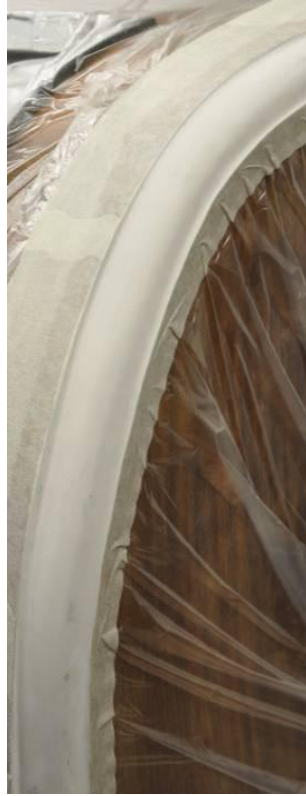
Tässä vaiheessa grundipintaan alkoi tulla halkeamia. Muutama pieni halkeama oli havaittu jo aiemmin, mutta nyt pinta alkoi kuivuttuaan täytyä halkeamista. Testimielessä levitettiin pintaan vielä päällimmäiseksi tulevaa sellakkaa muutama kerros, jotta nähtäisiin kuinka halkeamat näkyvät lakan läpi (kuva 31). Tässä vaiheessa pohjustamistyöt oli tehty jo radion kummallekin kyljelle. Halkeamat näkyivät sellakkapinnan läpi entistä selvemmin ja tuli aika pohtia kuinka työssä edetään. Käytyämme keskuste-

lua opinnäytetyön ohjaajan Diego Carlozzon kanssa syy kovaan halkeiluun selvisi. Grundi oli tehty väärällä liimaprozentilla. Grundi tulee kasata liimaprosenttia pinnalle tultaessa vähentäen. Ensimmäisellä yrittämällä liimaprocentti oli pidetty koko ajan noin 10 %. Jo tehdyt pinnat päätettiin poistaa kokonaan.

Kuva 30. Grundi valmiina.

Pohjustuksen poiston yhteydessä kävi ilmi, että oman osansa halkeiluun oli aiheuttanut lastulevyn eläminen. Se oli imenyt pohjustekerroksista kosteutta itseensä ja aiheuttanut elämisellään pohjustekerroksen halkeilua. Uuden grundikerroksen teko aloitettiin tästä syystä vahvemmallalla liimamäärällä kuin ensimmäisellä kerralla. Alimmainen liimakyllästys, esiliimaus, suoritettiin 20 % jänisliima-vesi -seoksella. Esiliimaus suoritettiin kahteen kertaan, jotta lastulevyn pintaan tulisi mahdollisimman paksu eriste-kerros. Alimmainen grundipohja tehtiin 15 % jänisliima-vesi -seokseen. Pohjusteesta tehtiin tavanomaista grundia paksumpaa, jotta epätasainen lastulevypinta tasoittuisi vähemmällä pohjustekerroksilla. Joka kerroksen jälkeen pidettiin huoli, että pohjusteeseen lisättiin hiukan vettä ja kipsiä seoksen liimaprocentin vähenemiseksi pinnalle tultaessa. Harmaan kerroksen pigmenttinä käytettiin edelleen kimröökkiä ja ruskea sävytettiin oksidimustasta ja ruskeasta umbrasta (kuva 32).

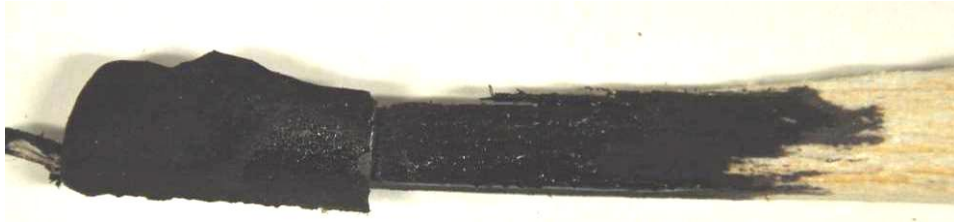
Kuva 32. Kuvassa vasemmalla värinäyte alkuperäisestä pintakäsittelystä, oikealla sävytys uuteen pintakäsittelyyn. (Kangaskolka 2012)

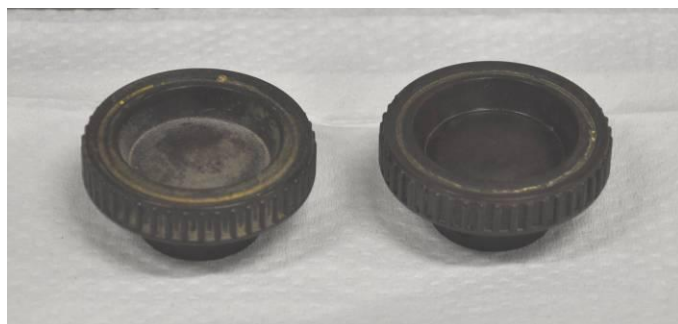
Kuva 35. Vasemmalla puhdistamaton säädinosa, oikealla saippuavedellä puhdistettu taajuussäädin.

Molempien oletettujen muovityyppien puhdistus aloitettiin varovasti miedolla saippuavedellä. Saippuana käytettiin mäntysuopaa, koska erityisesti taajuussäätimet olivat jokseenkin rasvaisia (kuva 35). Varovainen puhdistustesti tehtiin säätimiin myös asetonilla, sillä selluloosa-asetti ei liukene asetoniin (Borgin 1952, 168). Asetoni ei su-lattanut muovin pintaa, mutta sen käyttöä rajoitettiin, sillä toivottu puhdistusaste löy-dettiin turvallisemmin saippuavettä käyttämällä.

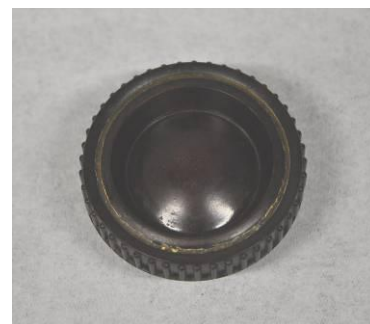
Kuva 36. Paraloid B 72:lla suojat-tu muoviosa. (Kuvat: Kangaskolk-ka 2012)

Muoveille ominaista kiiltoa oli havaittavissa vielä säätimien taustapinnoilla. Tästä syystä puhdistuksen jälkeen taajuussäätimet suojattiin 10 % Paraloid B 72:lla asetonissa. Näin säätimiin saatiin takaisin aavistus menetystä kiillosta (kuva 36). Kirkasta muovia olevaa taajuuslevyä ei suojattu, sillä sen pinta oli säilynyt lähes virheettömänä. Sen pinnassa ei esiintynyt naarmuvaurioita ja pintakiilto oli säilynyt hyvin.

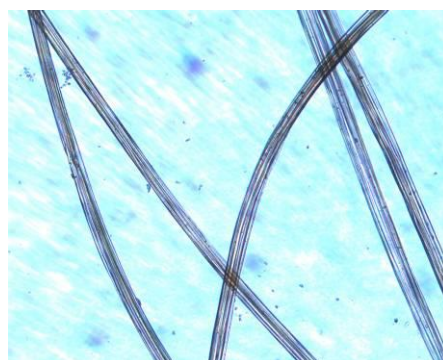
Kuva 38. Mikroskooppikuva kankaan pystykuidusta, viskoosista. (Kuvat: Kangaskolikka 2012)

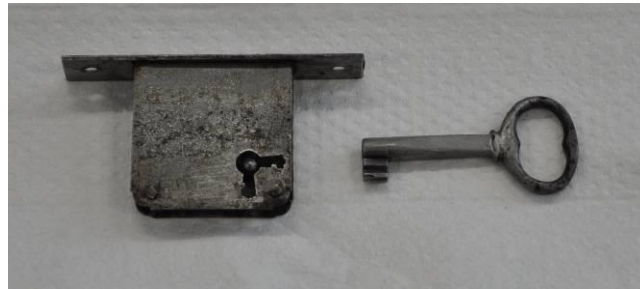
Kuva 43. Lukkoon tilattiin uusi avain puuttuneen tilalle. (Kangaskolka 2012)

Radion lukkoon puuttuvan avaimen tekoon ei ryhdytty, vaan se tilattiin työn ulkopuoliselta henkilöltä. Avaimen lukkoon (kuva 43) valmisti harrastaja Erkki Kangaskolka.

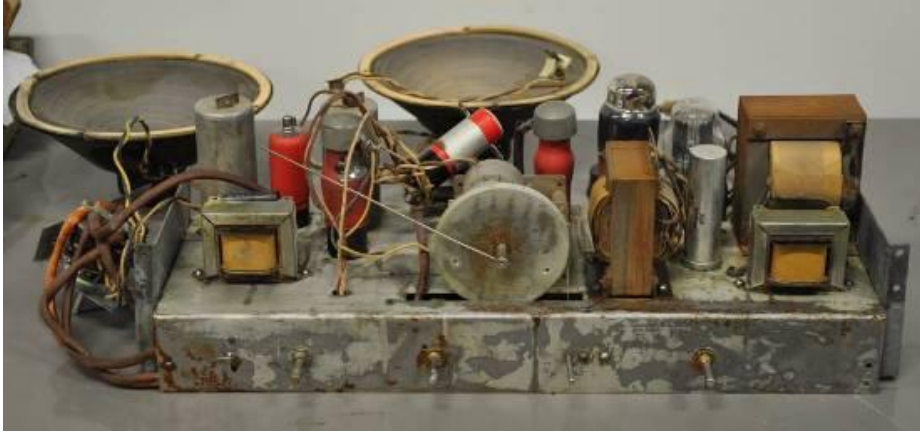
Kuva 44. Radion koneisto puhdistettiin pintapuolisesti varoen sen mekaniikkaa. (Kangaskolka 2012)

Radion koneisto oli pölyinen ja osittain ruostunut. Koneistosta pölyt poistettiin kuiva-tekniikalla pensseliä apuna käyttäen. Alarungon puhdistamiseen käytettiin pensselin ohella parafiiniöljyä (kuva 44).

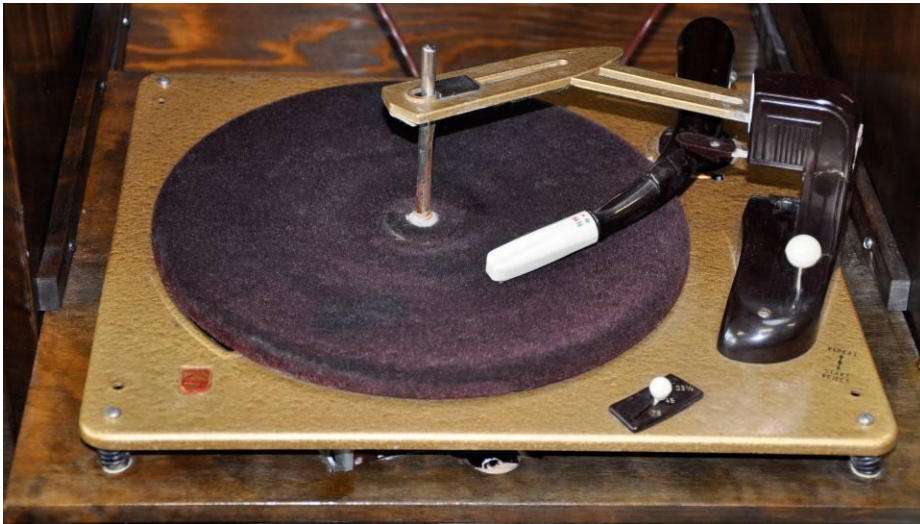
Kuva 45. Levysoitin ja sen alusta puhdistettiin pölystä ja irtoliasta. (Kangaskolka 2012)

Radion alaosan levysoitin (kuva 45) puhdistettiin yleisesti ensin pölyistä pensselillä ja kankainen levyalusta imuroimalla. Muut osat pyyhittiin tislattuun veteen kostutetulla vanulla. Soittimen alustalevyn vasemmasta etukulmasta oli irronnut Philips-muovimerkki, joka liimattiin takaisin kirkkaalla syanoakrylaattiliimalla.
