Rakennus- ja yhdyskuntatekniikka, insinööri

2021

SAMPPALINNAN TUULIMYLLYN PÄREIDEN VAIHTO

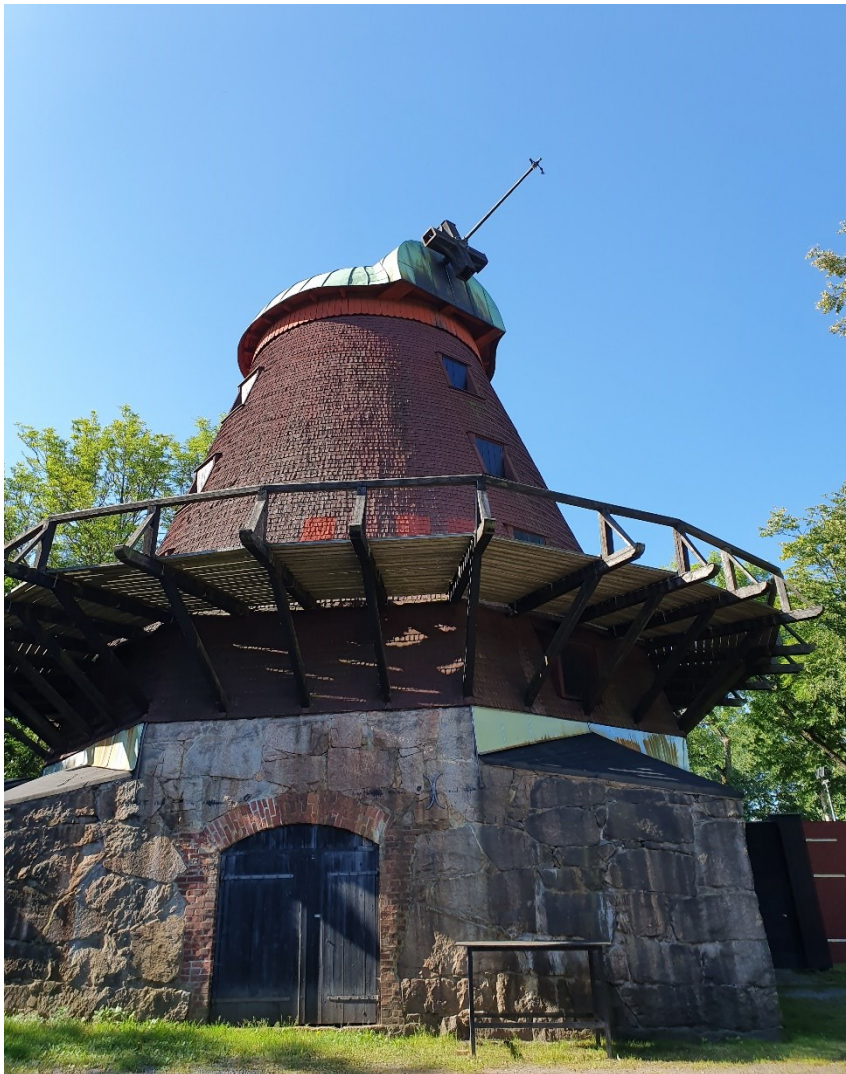
Kuva 2. Samppalinnan tuulimylly.

Kohteena on vuonna 1861 valmistunut tuulimylly. Tuulimyllyyn tehtiin päreiden vaihto syksyllä 2020. Päreiden vaihdon yhteydessä heikkokuntoiset kattotuolit kunnostettiin alkuperäiseen kuntoon vanhan rakenteen mukaisesti ja ovien ja ikkunoiden pielet uusittiin, sekä myllyn siivet uusittiin ja kulkusillan lankkuja korjattiin. (Kuva 2.)
