Konditionsgranskning och underhållsplan för skärgårdskapell i Åbolands skärgård

Aspö, Jurmo och Nötö

Examensarbete för byggmästarexamen (YH)

Ekenäs 2021

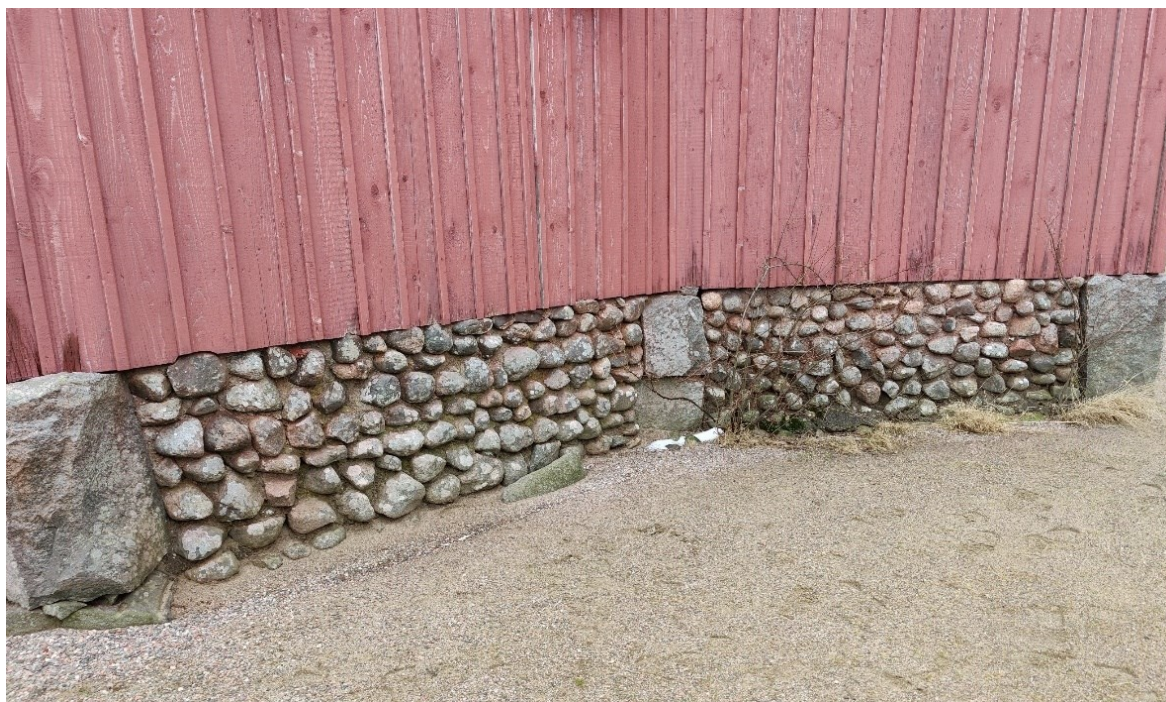
Kapellets grund är en kryppgrund byggd med natursten. Varje hörn av byggnaden är stött med en hörnsten (se bild 5) och utrymmet mellan hörnstenarna är fyllda med mindre stenar och murbruk. Byggnadens väggstockar ligger direkt på dessa hörnstenar. Golvkonstruktionen är konstruerad av tvärgående stockar om stöds upp av stående stockar (se bild 6). Golvplankorna är fastspikade direkt i dessa stockar. Golvet är ej isolerat.

Figur 5 Hörnstenar (Isaksson 2021)

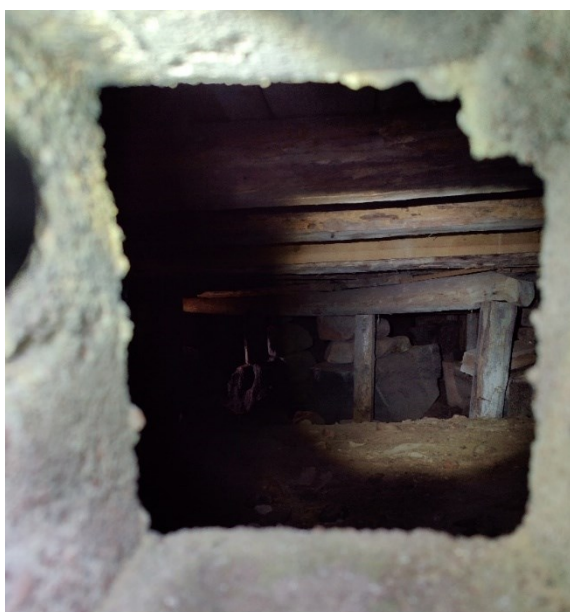
Kapellets bottenbjälklag är byggt av stock som är stötta med stående stockar från mark. Golvplankorna är fastspikade i de bärande stockarna och golvet är ej isolerat. Golvkonstruktionerna kunde endast undersökas genom att se in genom luftgluggarna. På basen av detta såg allting ut att vara i gott skick och golvet inne i kapellet var stadigt att gå på.

Figur 10 Golvkonstruktion (Isaksson 2021)

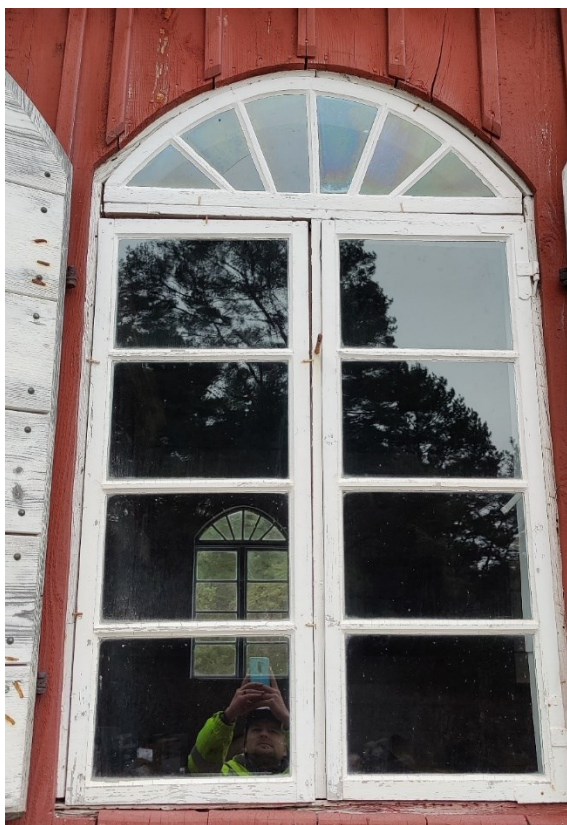
Figur 28 Fönster 501, Fönstret är vridet (Isaksson 2021)

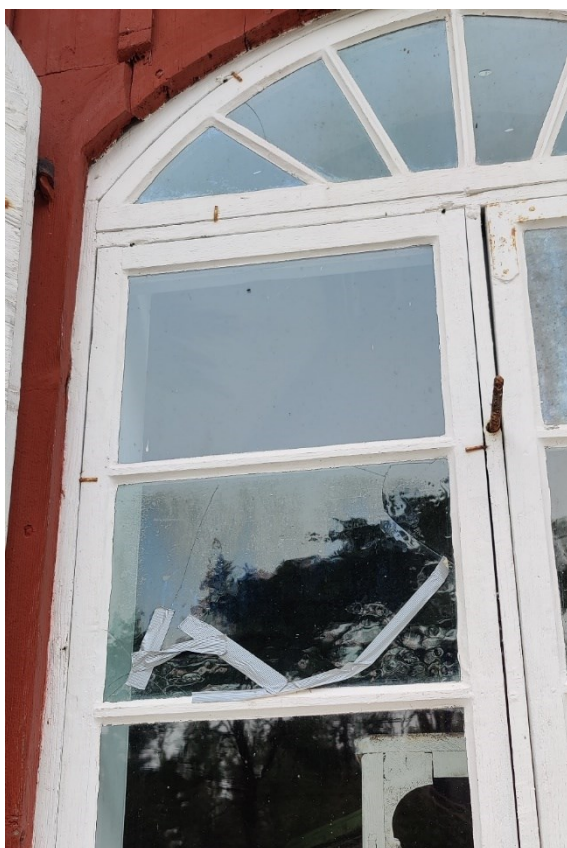
Sisä RYL				
124 Fasad				
1242 Fönster	Nuläget	Kondition	Åtgärdsförslag	Anmärkingar
Allmän kondition, Fasad norr	Träfönster, ursprungliga	Några skador som bör repareras Konditionsklass 2	Lägga tätningar runt fönstren, Karmarna borde målas och kittas	Flera rutor är spruckna
Ytbehandling	Vit målfärg	Överlag bra. Konditionsklass 3	Fönstren målas inom 1...5år år	Målfärgen har flagnat
Karm och båge	Trä	Överlag bra Konditionsklass 3	Fönster nr. 501 repareras inom 1...5 år.	Målfärgen har flagnat
Fönsterbleck		Saknas.	Fönsterbleck skulle kunna lagas i samband med målning och reparation.	
Glas	Ursprungliga/ nya	Dåligt Konditionsklass 2		Både fönster 1101 och 1102 har spruckna rutor. Se figur 29 och 30

Figur 29 Ruta sprucken på fönster 1101 (Isaksson 2021)

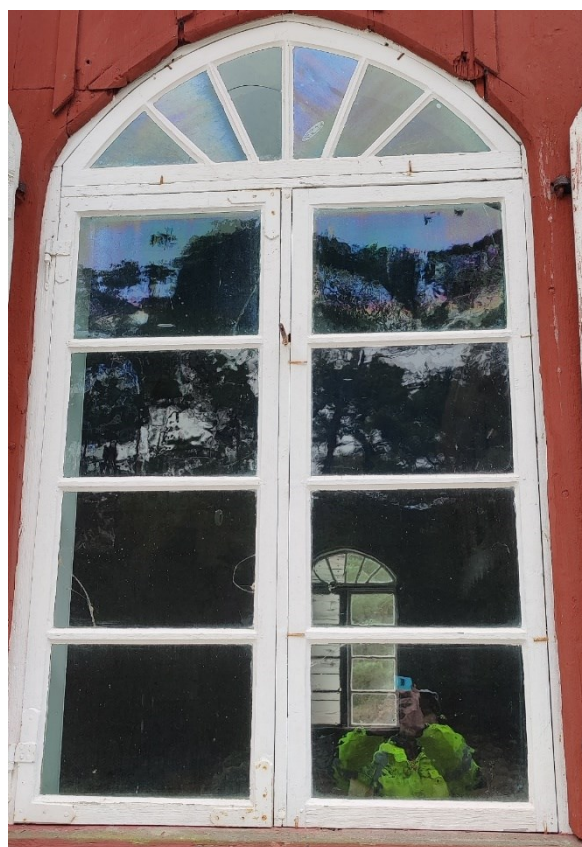
Figur 30 Rutor spruckna på fönster 1102 (Isaksson 2021)

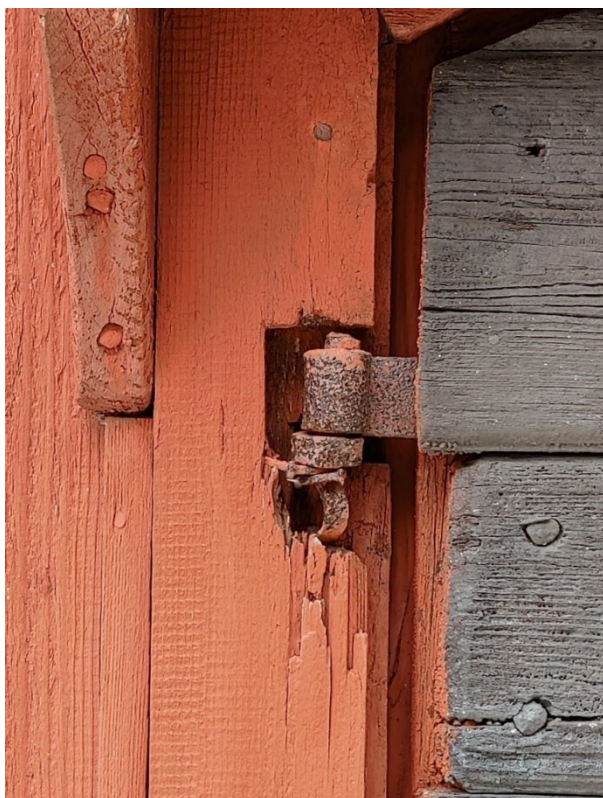
Dörren skulle behöva ett lätt underhåll med tvätt och ny färg. Små skador av dörrkroken syns på dörren. Det vänstra foderbrädet har tagit lite skada vid övre gångjärnet och skulle kunna bytas i samband med målning och som tidigare konstaterats är dörrens vattbräda i behov av att bytas ut. (se figur 14)

Figur 31 Skada vid dörrens gångjärn (Isaksson 2021) **Figur 32** Kapellets ytterdörr (Isaksson 2021)

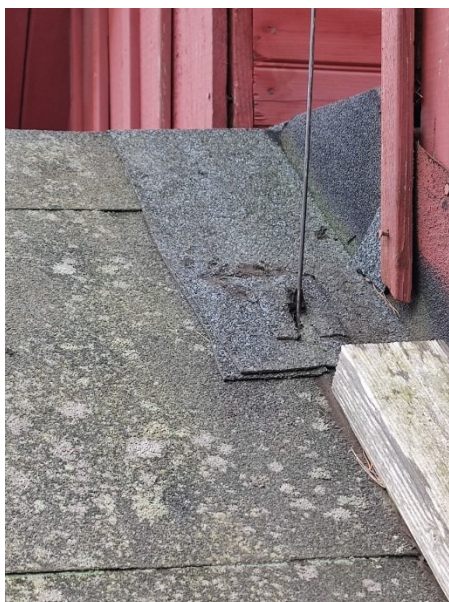
Figur 35 Klockvajerens genomföring (Isaksson 2021)

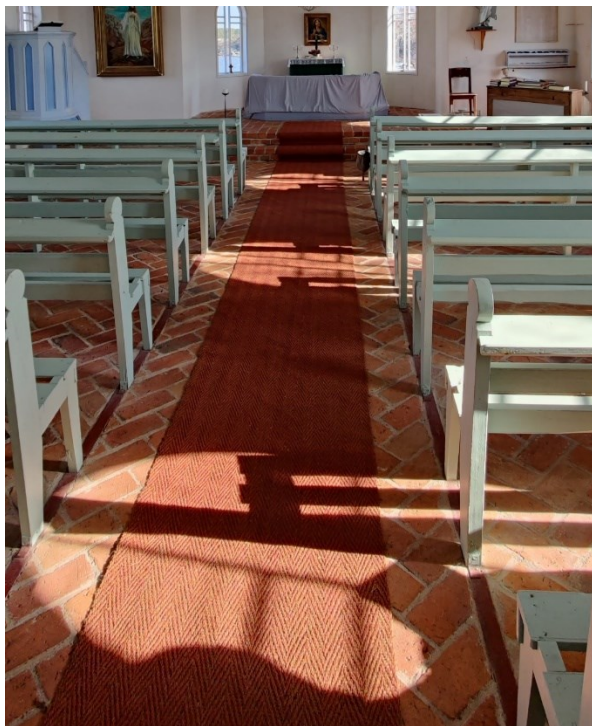
Kapellets bottenbjälklag är en gjuten platta stöttad av platsgjutna betongbalkar. Golvet på insidan är belagt med röda tegel (se figur 42). Golvkonstruktionerna kunde endast granskas från källaren och okulärt från insidan. Inga synliga skador hittades.

Figur 42 Golvet från insidan (Isaksson 2021)

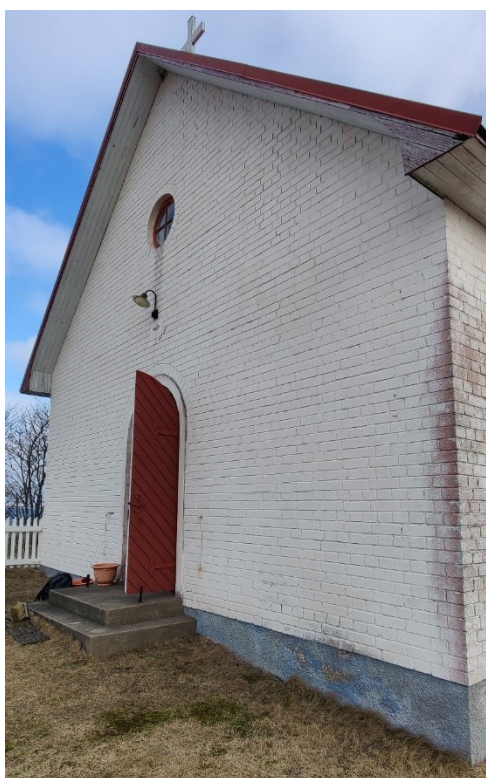
Fasaden är i väldigt bra kondition bortsett från lite röd avfärgning i hörnen, smuts och ett litet skrapmärke från dörrens vänstra krok.

Figur 47 Västra gaveln (Isaksson 2021)

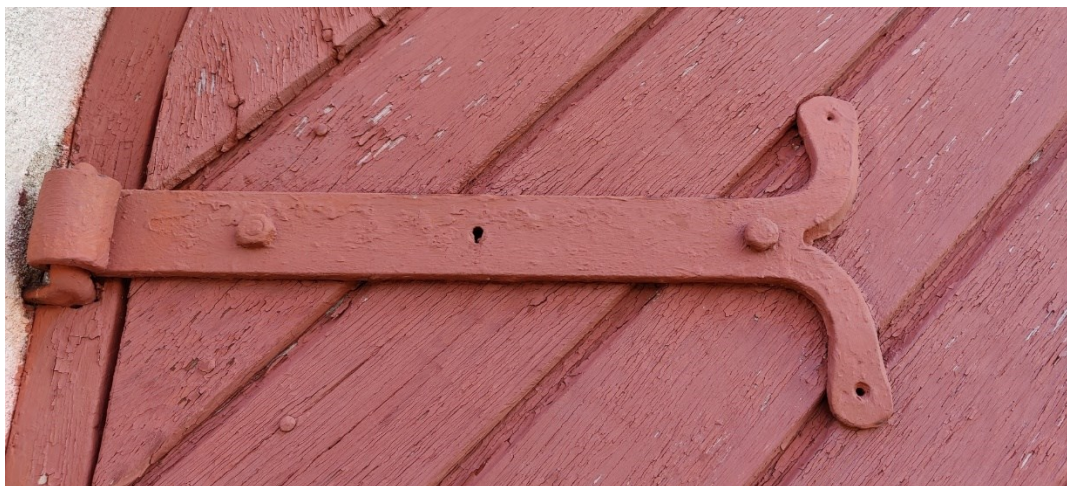
Dörr nr. 101.1 är överlag i gott skick, konditionsklass 3/5. Låset och gångjärnen funkar felfritt. Några spikar/bultar i gångjärnens fästen saknas (se figur 59). En liten bit av dörrens träpanel saknas i dörrens högra kant (se figur 60). Överlag så har bara färgen flagnat och dörren skulle vara i behov av skrapning och målning.

Figur 59 Fästen saknas i gångjärnen (101.1) (Isaksson 2021)

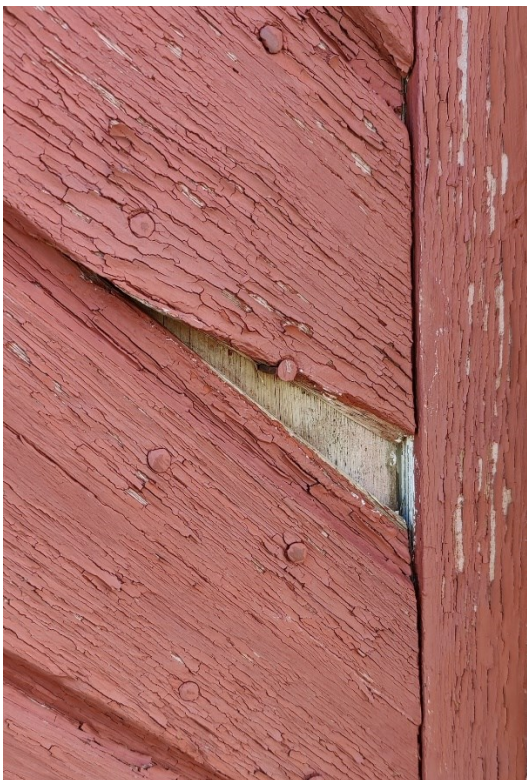
Figur 60 Bit av dörrpanelen saknas (101.1)
(Isaksson 2021)

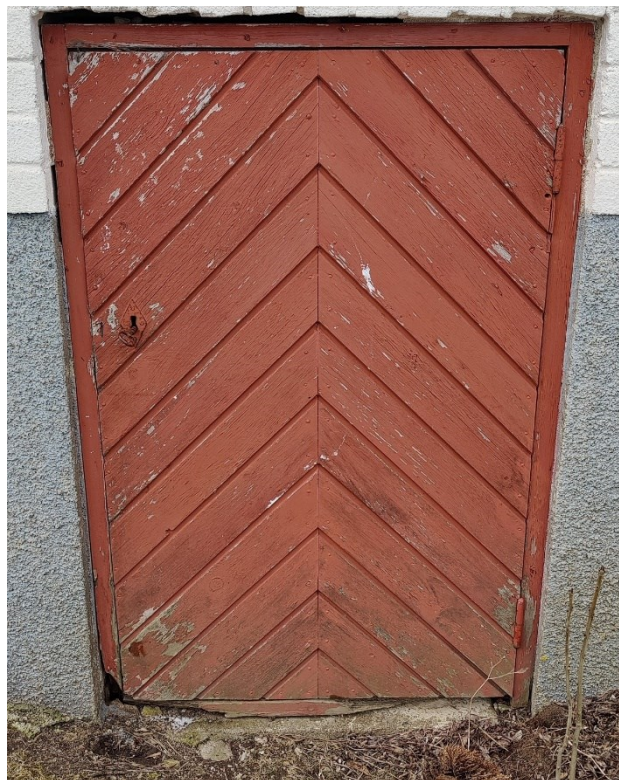
Dörr nr. 302.2 är överlag i gott skick och är endast i behov av skrapning och målning. Karmen har skador vid tröskeln och i vänstra nedre kanten (se figur 61).

Figur 61 Källardörr. Skador vid tröskeln och karmens
vänstra nedre del (302.2) (Isaksson 2021)

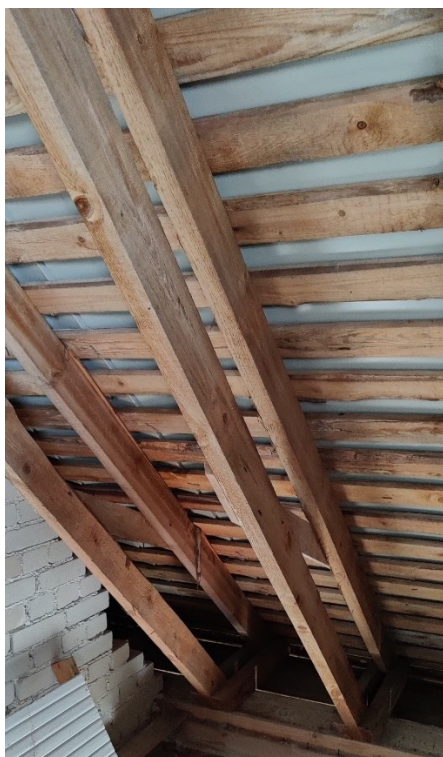
Kapellets har ett åstak med falsad plåt. Taket är bytt år 1997 (Intervju Jim Karlsson 13.1.2021). Detta objekts takkonstruktioner kunde inspekteras till en viss del via en lucka i innertaket inne i tamburen. Takkonstruktionerna kunde endast inspektera ovanför tamburen. Taket är uppbyggt med läkter direkt fastspikade i takstolarna och takplåten fäst i läkterna, inget kondens skydd finns på undersidan. (se figur 62)

Figur 62 *Takkonstruktionen (Isaksson 2021)*

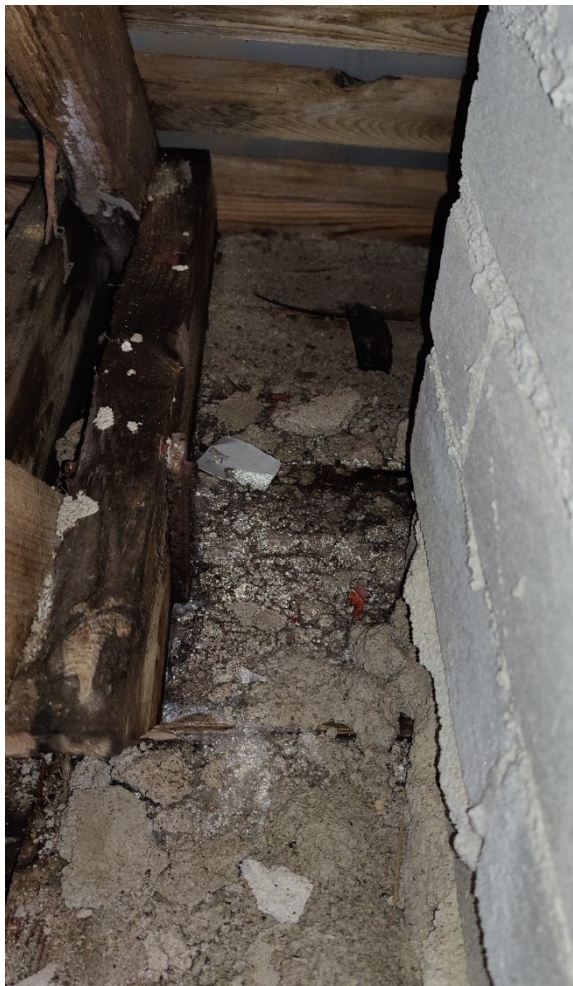
Två stycken läckage upptäcktes uppe på mellantaket. Ett läckage vid kyrkans kors som är uppe vid åsen i västra gaveln och ett läckage vid kapellets skorsten (se figur 63 och 64). Detta troligen på grund av att genomföringarna inte är täta. Kapellets kors är lagat ut av en batting som går ut igenom taket från mellantaket. Solljuset kunde ses till en viss mån runt battingen. Vattnet har delvis runnit ner längs med battingen och delvis längs med takplåtarna på insidan (se figur 64 och 66). Vattnet vid skorstenen hade bildat is inne på mellantaket (se figur 63). Som man även kan se på figur 63 är att takstolens nedre fästen hade fått ordentliga fuktskador. Fuktskadan kan även ses från utsidan (se figur 65).

Figur 63 Läckage vid kapellets skorsten (Isaksson 2021)

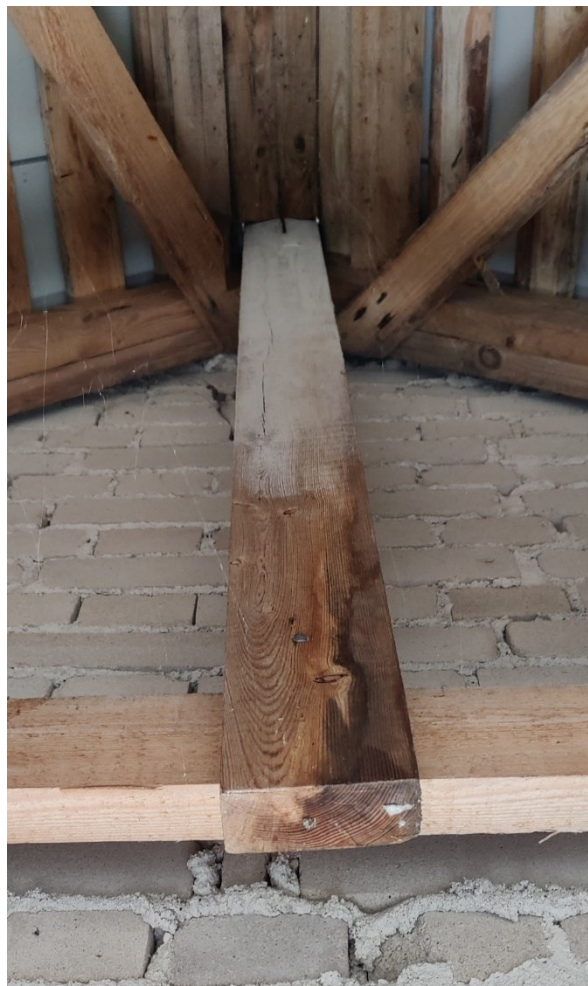
Figur 64 Läckage vid kapellets kors (Isaksson 2021)

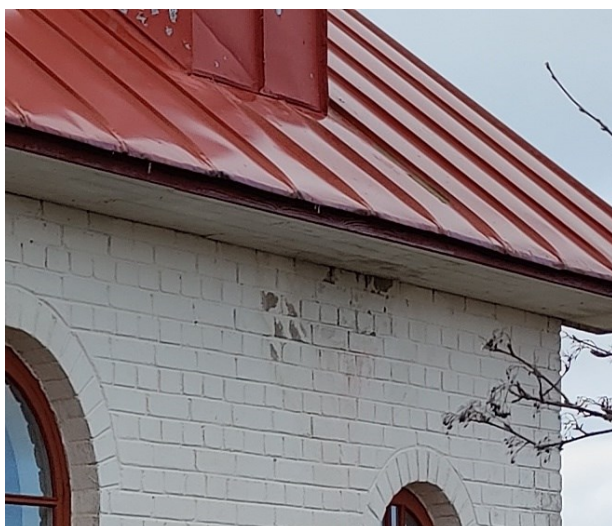
Figur 65 Skador på utsidan troligen från läckaget vid skorstenen (Isaksson 2021)

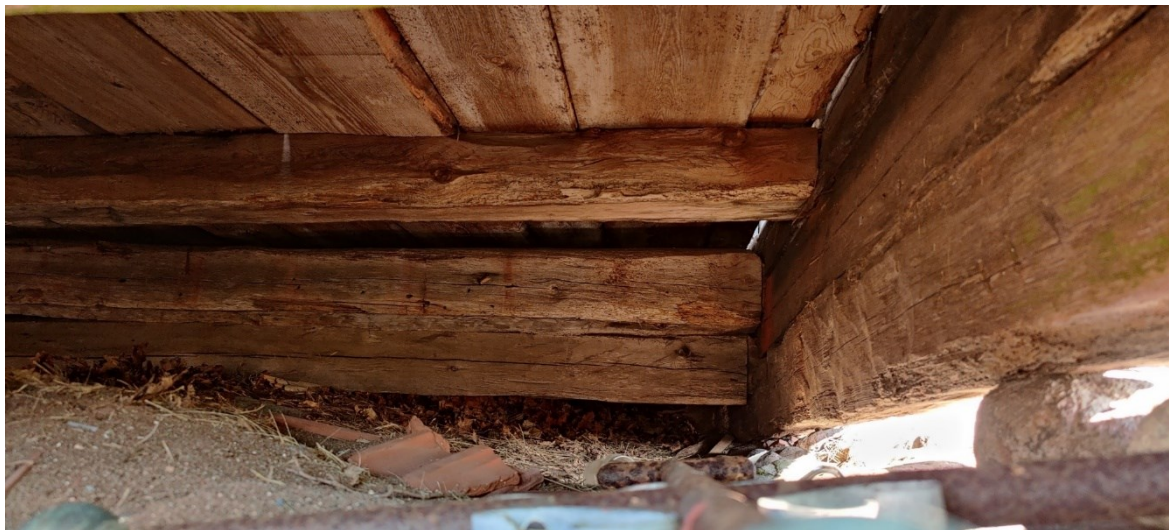
Huvudbyggnadens grund är byggd av murade naturstenar. Farstuns grund är inte likadan som huvudbyggnadens utan här ligger stockarna på hörnstenar. Golvkonstruktionerna i huvudbyggnaden kunde inte kontrolleras. Farstuns golvkonstruktion är byggd av tvärgående stockar och golvplankorna är fastspikade i dessa stockar.

Figur 72 Golvkonstruktionen i farstun (Isaksson 2021)

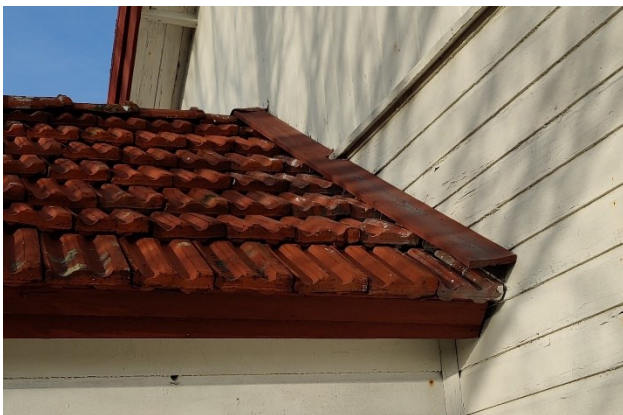
Figur 80 Anslutning mellan farstutak och kapell väggen (Isaksson 2021)

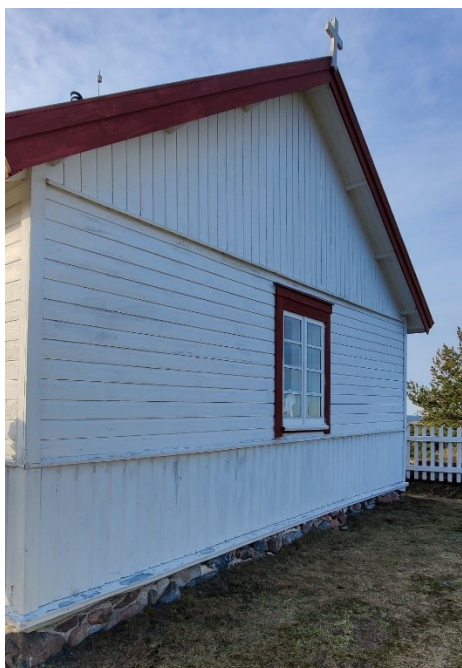
Den östra fasaden är i väldigt gott skick och har inga stora synliga skador annat än flagnad färg.

Figur 82 *Fasad mot öster (Isaksson 2021)*

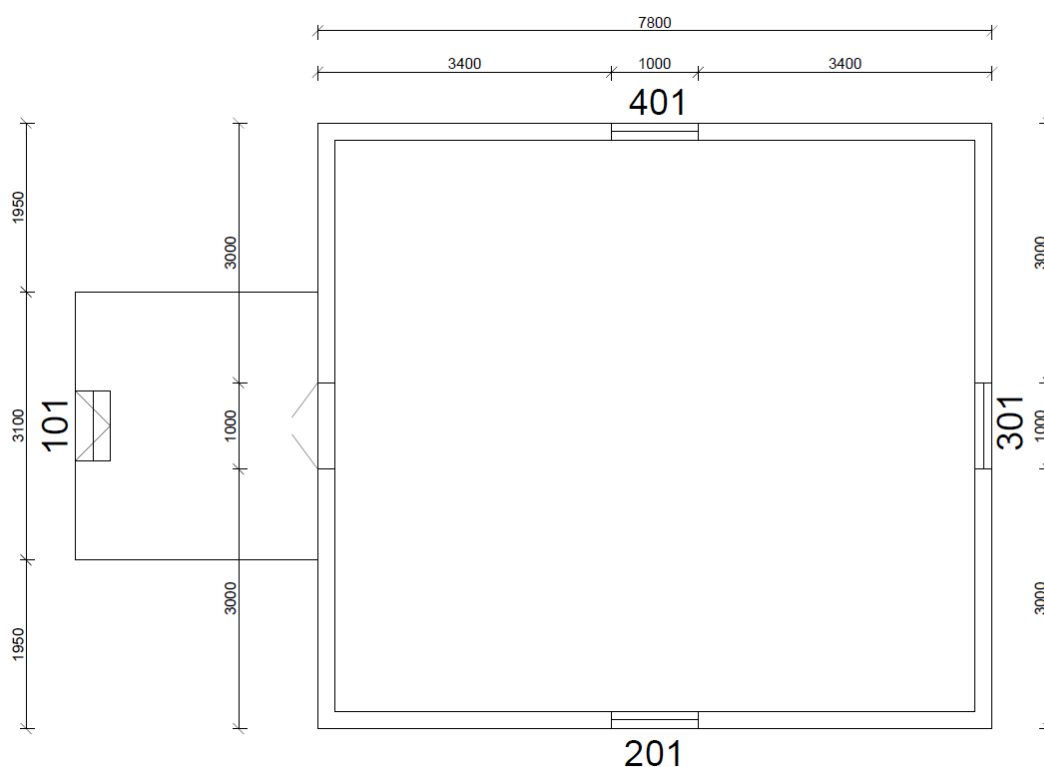
Fönstrens konditionsklass har ett medeltal på 3/5. Detta betyder att fönstren överlag är i ganska bra kondition och är endast i behov av lätt underhåll inom 1-5 år. Mer specifik information presenteras i tabellerna och bilderna.

Figur 84 Fönster uppdelning Jurmo kapell (Isaksson 2021)

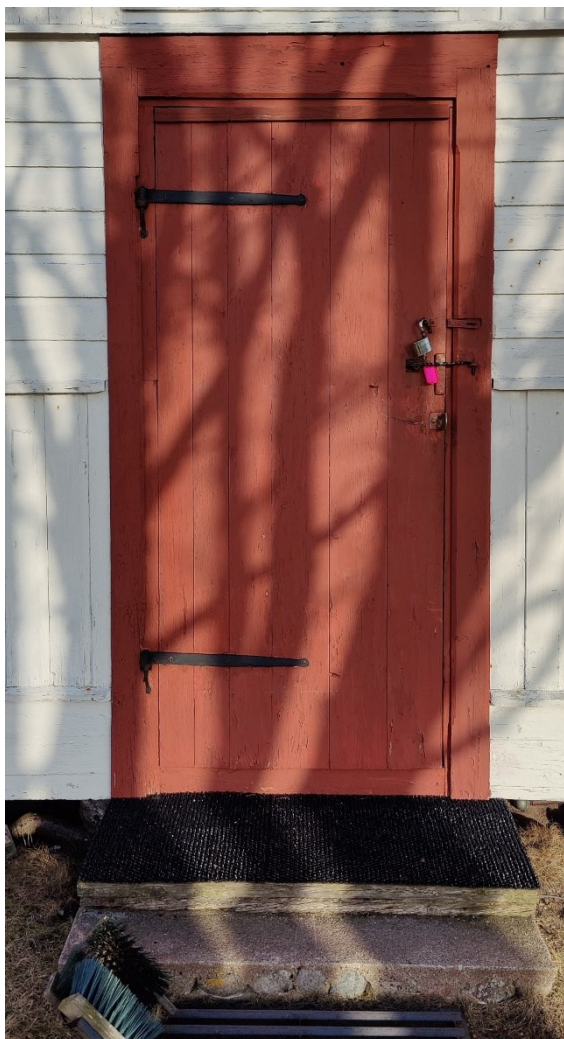
Ytterdörren är byggd av trä och är rödmålad. Inga skador hittades på dörren. Färgen har dock börjat flagna på dörren och foderbräderna så en målning om några år skulle var bra. Dörrens kondititonsklass 3/5.

Figur 88 *Kapellets ytterdörr (Isaksson 2021)*

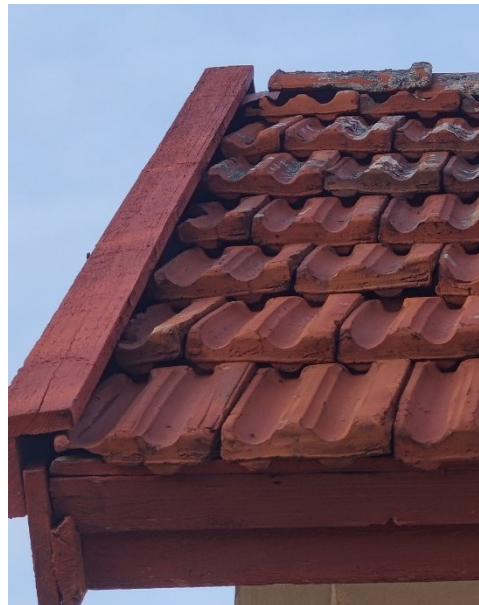
Vattbrädorna som ligger ovanpå hängbräderna täcker varken den yttersta tegelraden eller åsteglen (se figur 90, 91 och 92), detta möjliggör att vatten kan rinna ner bredvid teglen och orsaka fuktskador i täckorna. Täckan ovanför ytterdörren har fuktskada på grund av detta (se figur 93). Några tegel uppe vid åsen ligger inte ordentligt på plats (se figur 94).

Figur 90 Vattbrädet på sydvästra sidan
(Isaksson 2021)

Runko RYL				
126 Vattentak				
1261.1 Vattentak	Nuläget	Kondition	Åtgärdsförslag	Anmärkningar
Vattentak	Tegeltaket är i relativt gott skick	Konditions-klass 2	Vattbrädorna måste bytas	Konditions-klass 2 p.g.a. vattbrädorna
Taktäckor	Överlag bra. Fuktskada ovanför ytterdörren	Konditions-klass 3. Sliten färg	Bör målas.	Fuktskador i täckan. Se figur 93
Hängbräden	Slitage förekommer regelbundet runt objektet.	Konditions-klass 3. Sliten färg	Skrapning och målning	
Läckage	Vattnet rinner ner i täckorna på några ställen	Konditions-klass 2.	Vattbrädorna måste bytas

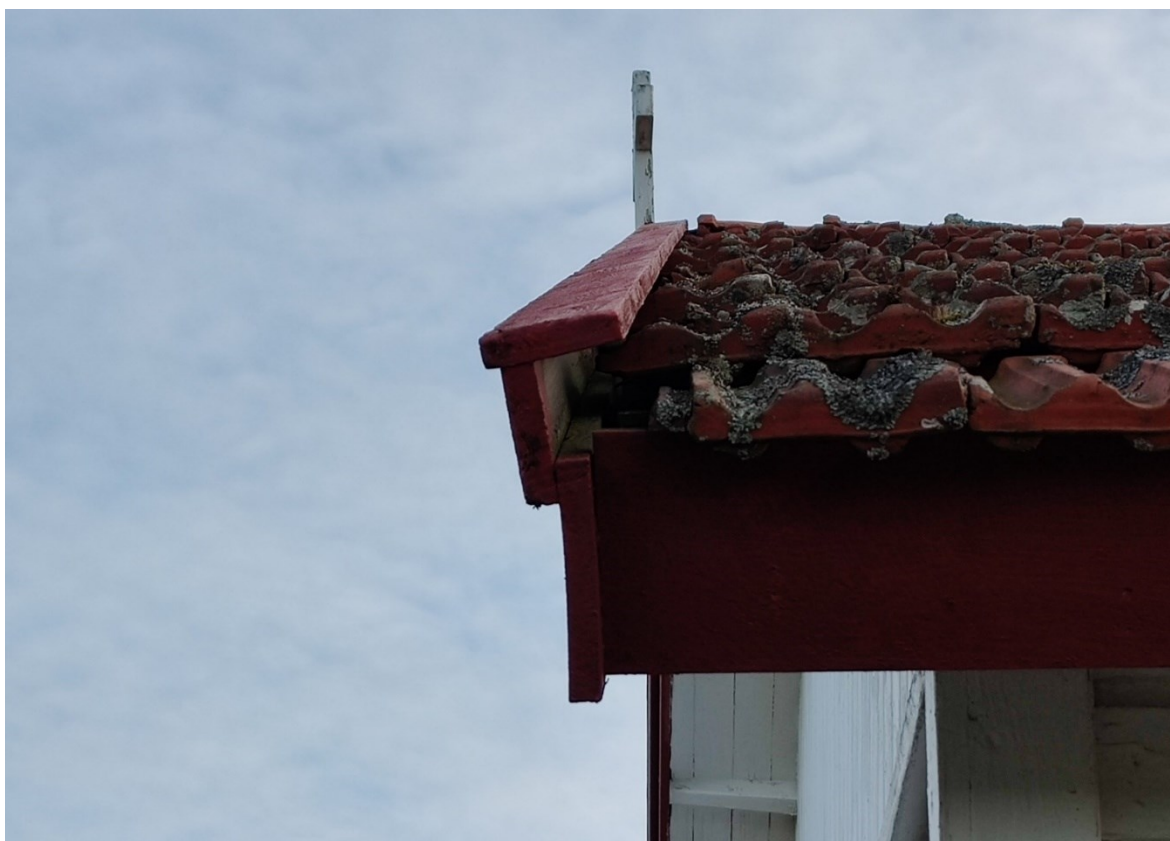
Figur 91 Vattbrädet på nordöstra sidan (Isaksson 2021)

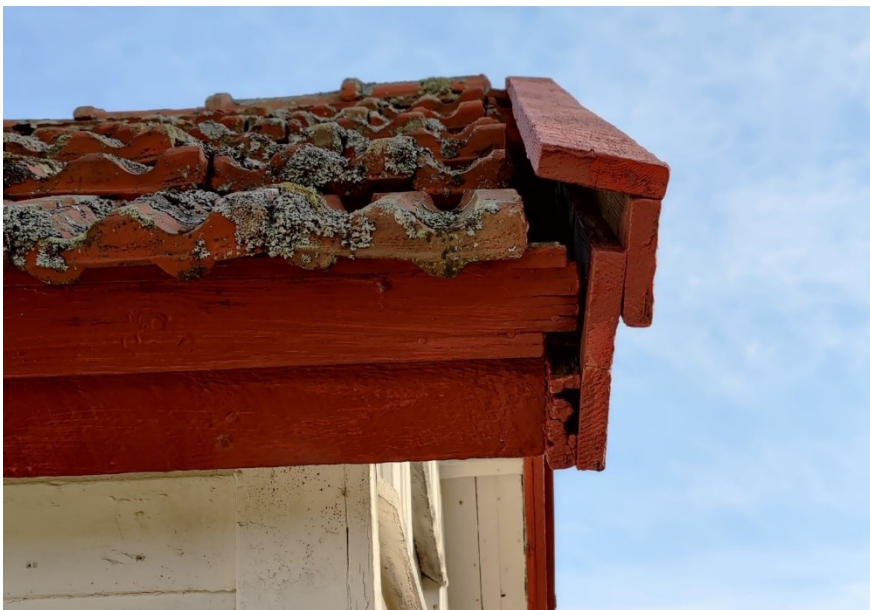
Figur 92 *Vattbrädet på farstutaket (Isaksson 2021)*

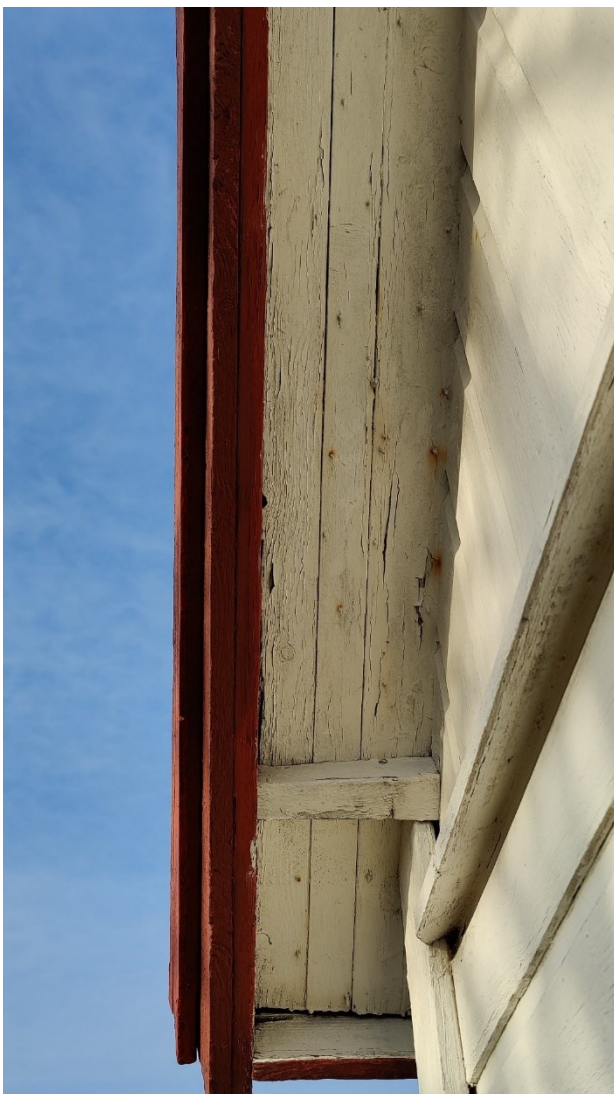
Figur 93 *Täckan ovanför ytterdörren (Isaksson 2021)*

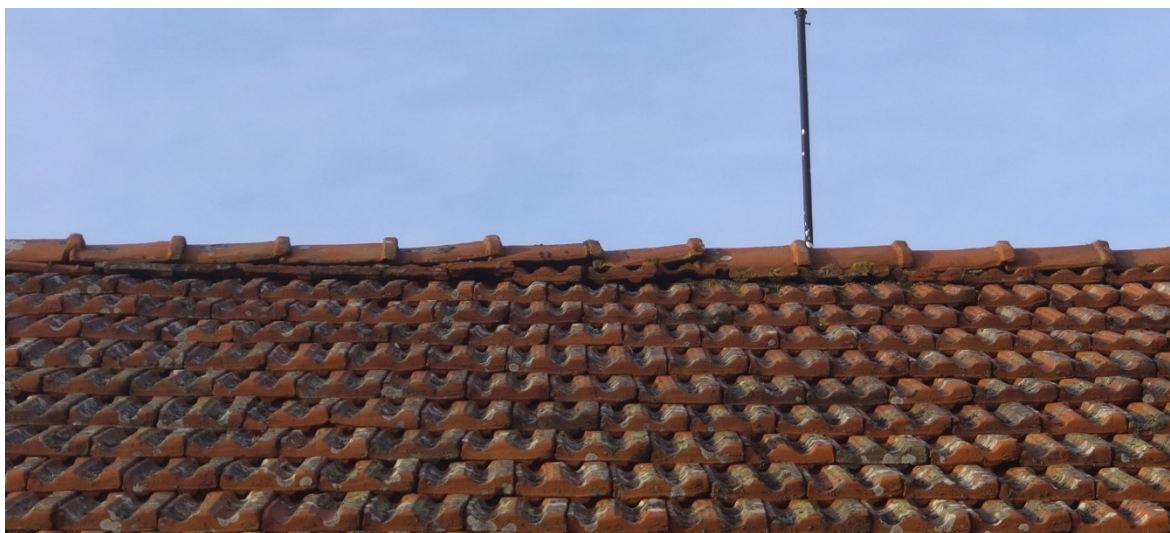
Figur 94 Åstegel på södra sidan (Isaksson 2021)
