LÄMPÖ- JA ILMAVUOTOJEN HALLITSEMINEN RAKENTAMISESSA

Opinnäytetyö 2013

Muuronen Janne	Lämpö- ja ilmapuotojen hallitseminen rakentamisessa
Opinnäytetyö	41 sivua + 60 liitesivua
Työn ohjaajat	Lehtori Sirpa Laakso, Lehtori Jani Pitkänen
Toimeksiantaja	Lujatalo Oy, Vesa Lappalainen
Tammikuu 2013	
Avainsanat	Laadunhallinta, laadunvarmistus, vaipparakenne, ilmapuodot

Heat and Air Leakage Management in Construction

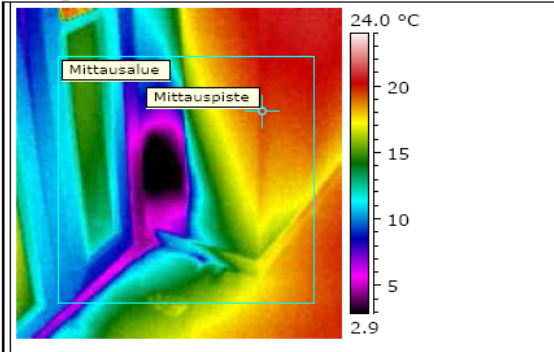
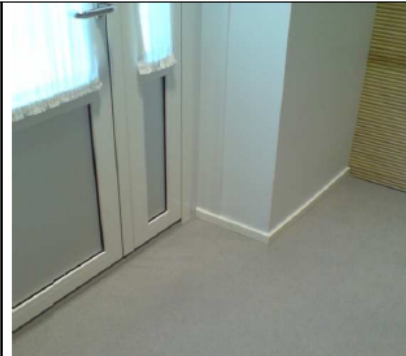
Nro 1.

Mittauspisteen lämpötila	19.6 °C
Mittausalue maks. lämpötila	20.5 °C
Mittausalue min. lämpötila	-0.2 °C
Lämpötilaindeksi mitatun alueen minimilämpötilasta	30
Lämpötilaindeksi mitatusta pistelämpötilasta	90

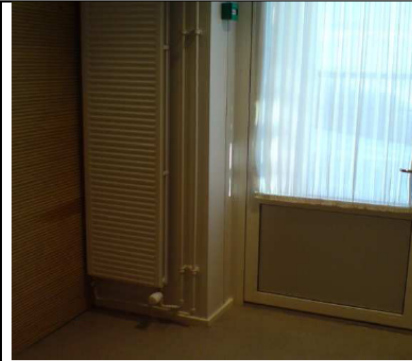
Nro 2.

Korjausluokka 3. Täyttää asumisterveydelle asetetun hyvän tason vaatimukset, mutta piilee tilan käyttötarkoitus huomioiden kosteus- ja lämpötekniisen toiminnan riski. On tarkasteltava rakenteen kosteustekninen toiminta tai tehtävä lisätutkimuksia.

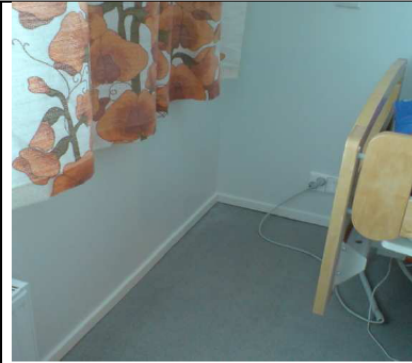
Nro 10.

Mittauspisteen lämpötila	18.6 °C
Mittausalue maks. lämpötila	23.3 °C
Mittausalue min. lämpötila	12.1 °C
Lämpötilaindeksi mitatun alueen minimilämpötilasta	67
Lämpötilaindeksi mitatusta pistelämpötilasta	87

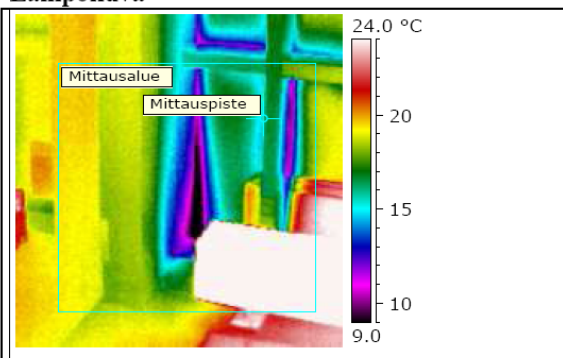
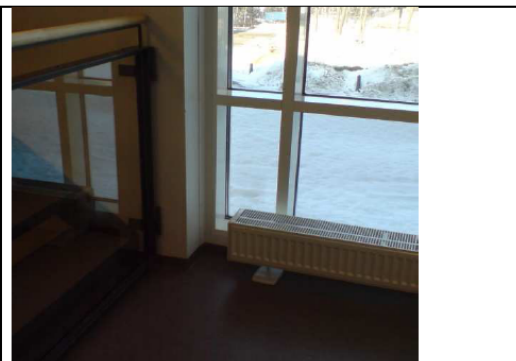
Nro 23.

Kohteen tiedot: Paulakoti II, Takojantie 2A, Kotka	
Kuvauspaikka: prh 213	Kuvauspäivämäärä: 8.3.2012

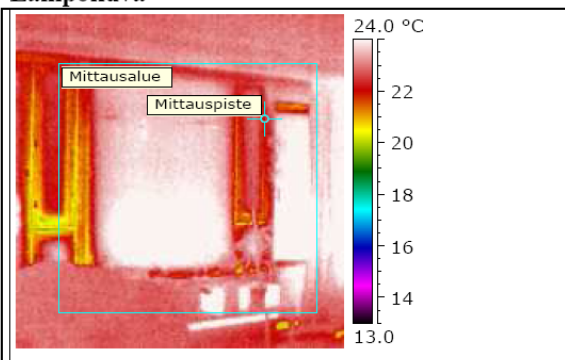
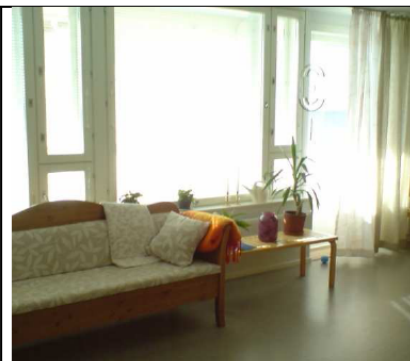
Nro 24.

Kohteen tiedot: Paulakoti II, Takojantie 2A, Kotka	
Kuvauspaikka: oleskelu 235	Kuvauspäivämäärä: 8.3.2012

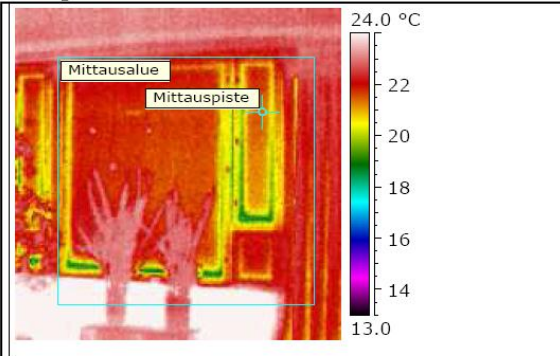
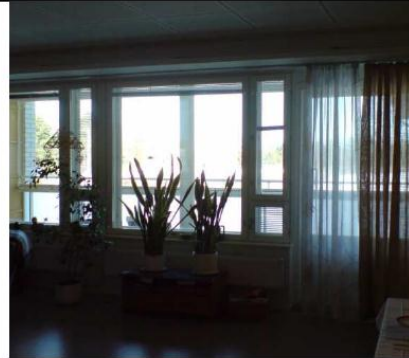
Nro 25.

Kohteen tiedot: Paulakoti II, Takojantie 2A, Kotka	
Kuvauspaikka: oleskelu 251	Kuvauspäivämäärä: 8.3.2012

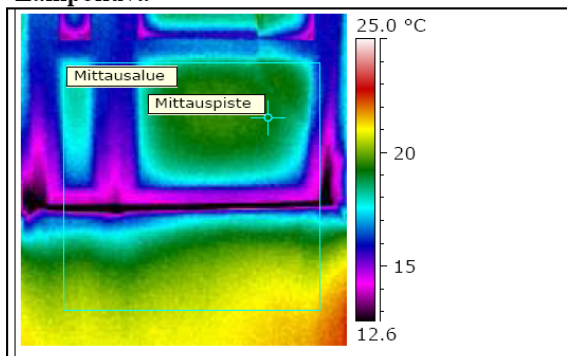
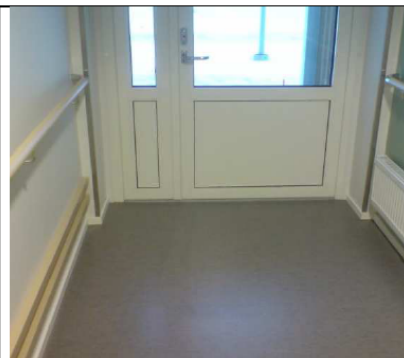
Nro 1.

Kohteen tiedot: Hovinsaaren hoivakoti III, Takojantie 2B, Kotka	
Kuvauspaikka: 151 käytävä	Kuvauspäivämäärä: 12.12.2012

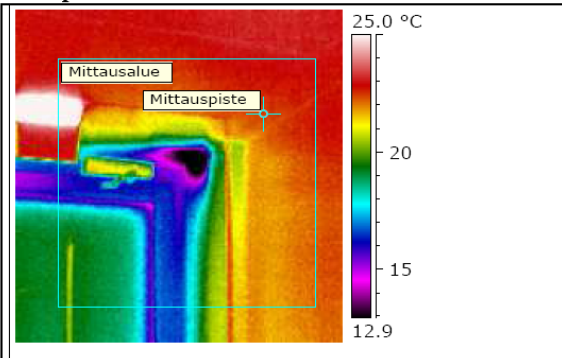
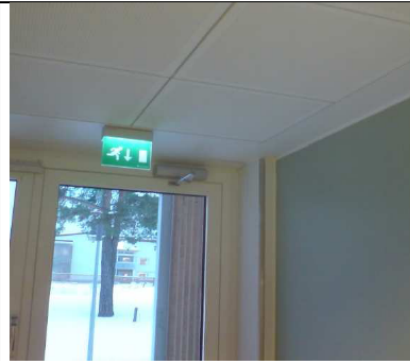
Nro 2.

Kohteen tiedot: Hovinsaaren hoivakoti III, Takojantie 2B, Kotka	
Kuvauspaikka: 151 käytävä	Kuvauspäivämäärä: 12.12.2012

Mittauspisteen lämpötila	22.4 °C
Mittausalue maks. lämpötila	31.6 °C
Mittausalue min. lämpötila	8.6 °C
Lämpötilaindeksi mitatun alueen minimilämpötilasta	34
Lämpötilaindeksi mitatusta pistelämpötilasta	97

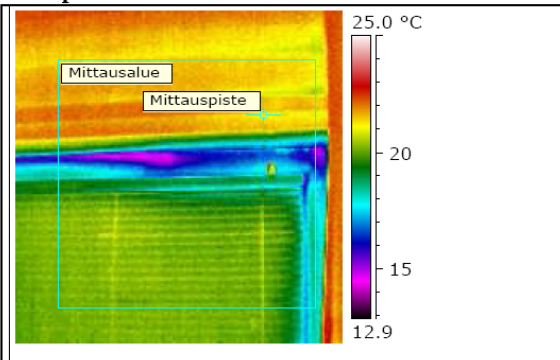
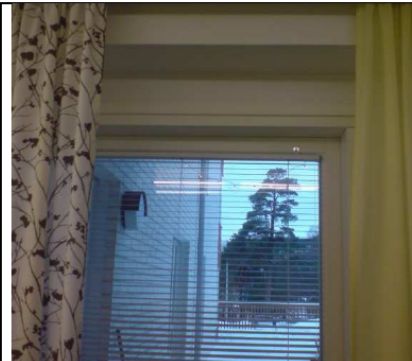
Nro 3.

Kohteen tiedot: Hovinsaaren hoivakoti III, Takojantie 2B, Kotka	
Kuvauspaikka: 150 oleskelu	Kuvauspäivämäärä: 12.12.2012

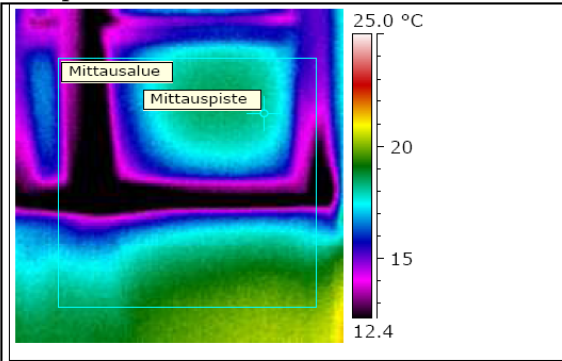
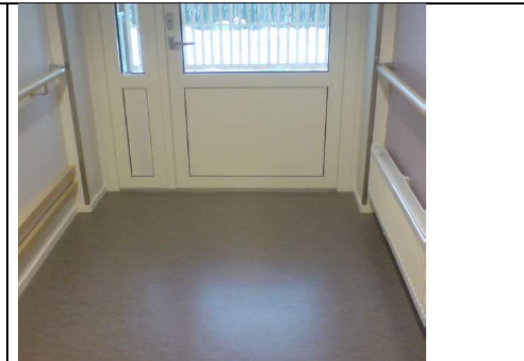
Nro 4.

Kohteen tiedot: Hovinsaaren hoivakoti III, Takojantie 2B, Kotka	
Kuvauspaikka: 136 käytävä	Kuvauspäivämäärä: 12.12.2012

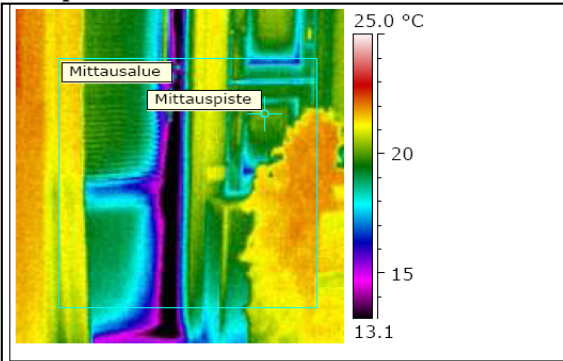
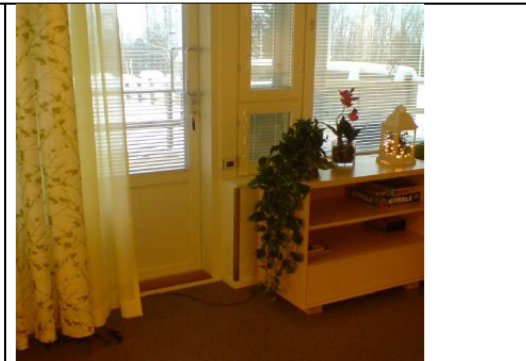
Nro 5.

Kohteen tiedot: Hovinsaaren hoivakoti III, Takojantie 2B, Kotka	
Kuvauspaikka: 135 oleskelu	Kuvauspäivämäärä: 12.12.2012

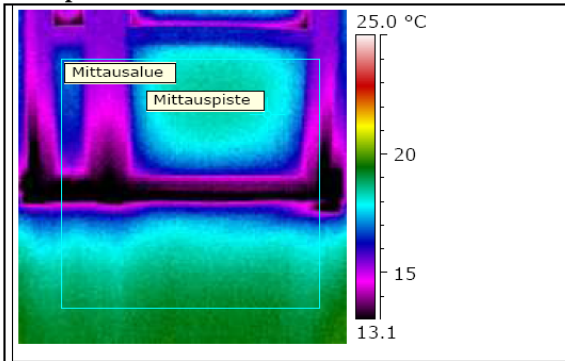
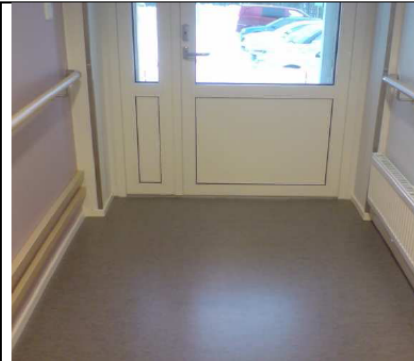
Nro 6.

Kohteen tiedot: Hovinsaaren hoivakoti III, Takojantie 2B, Kotka	
Kuvauspaikka: 133 käytävä	Kuvauspäivämäärä: 12.12.2012

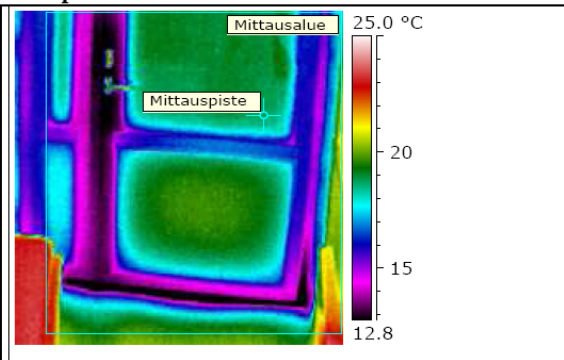
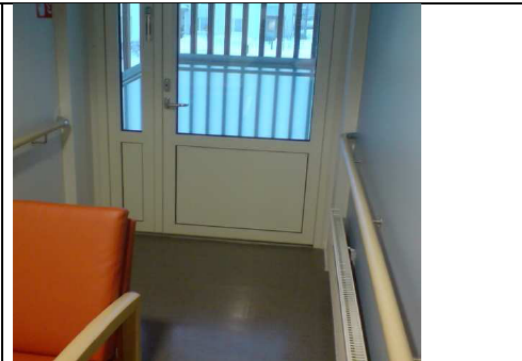
Nro 7.

Kohteen tiedot: Hovinsaaren hoivakoti III, Takojantie 2B, Kotka	
Kuvauspaikka: 252 käytävä	Kuvauspäivämäärä: 12.12.2012

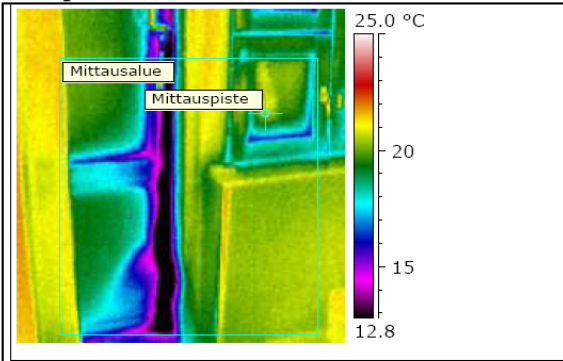
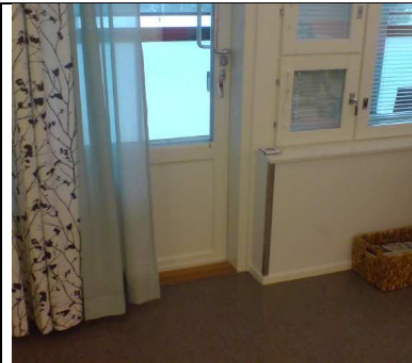
Nro 8.

Kohteen tiedot: Hovinsaaren hoivakoti III, Takojantie 2B, Kotka	
Kuvauspaikka: 251 oleskelu	Kuvauspäivämäärä: 12.12.2012

Mittauspisteen lämpötila	20.5 °C	Emissiivisyys (Lämpökuvasta)	0.95
Mittausalue maks. lämpötila	21.9 °C	Heijastuva lämpötila (LHei lämpökuvasta)	22.0 °C
Mittausalue min. lämpötila	6.1 °C	Etäisyys (Lämpökuvasta)	2.0 m
Lämpötilaindeksi mitatun alueen minimilämpötilasta	24	Kameratyyppi	Flir b60
Lämpötilaindeksi mitatusta pistelämpötilasta	93	Kameran sarjanumero	399010749

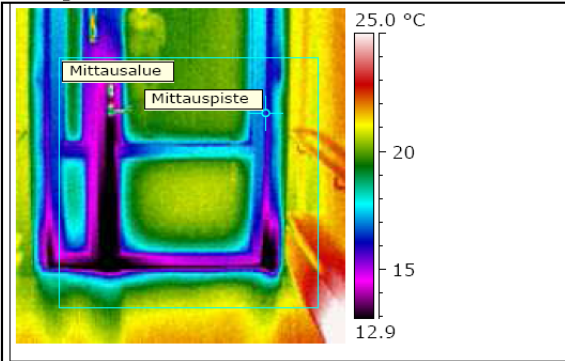
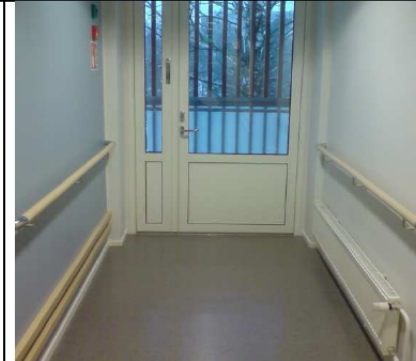
Nro 9.

Kohteen tiedot: Hovinsaaren hoivakoti III, Takojantie 2B, Kotka	
Kuvauspaikka: 249 käytävä	Kuvauspäivämäärä: 12.12.2012

Mittausparametrit	
Mittauspisteen lämpötila	16.0 °C
Mittausalue maks. lämpötila	24.3 °C
Mittausalue min. lämpötila	8.8 °C
Lämpötilaindeksi mitatun alueen minimilämpötilasta	35
Lämpötilaindeksi mitatusta pistelämpötilasta	68
Emissiivisyys (Lämpökuvasta)	0.95
Heijastuva lämpötila (LHei lämpökuvasta)	23.0 °C
Etäisyys (Lämpökuvasta)	2.0 m
Kameratyyppi	Flir b60
Kameran sarjanumero	399010749

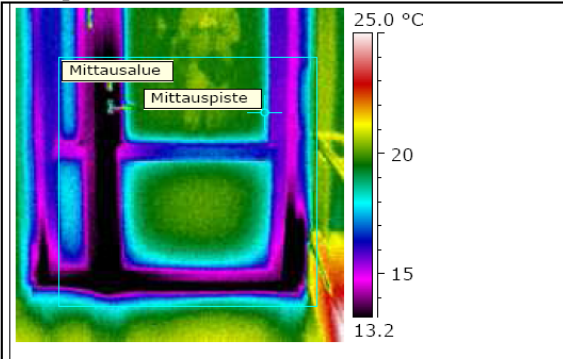
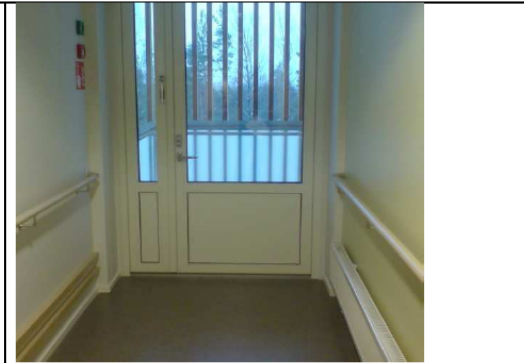
Nro 10.

Kohteen tiedot: Hovinsaaren hoivakoti III, Takojantie 2B, Kotka	
Kuvauspaikka: 236 käytävä	Kuvauspäivämäärä: 12.12.2012

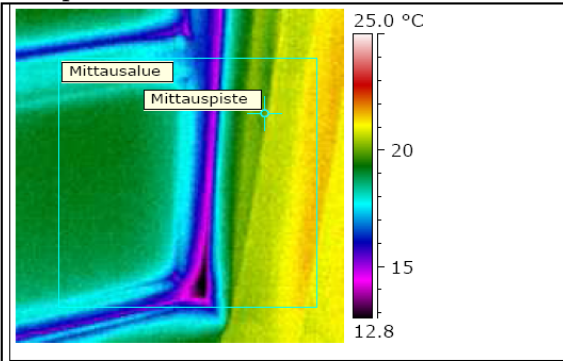
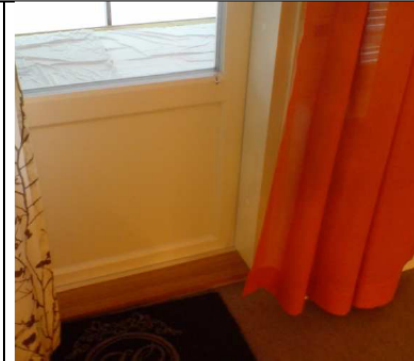
Nro 11.

Kohteen tiedot: Hovinsaaren hoivakoti III, Takojantie 2B, Kotka	
Kuvauspaikka: 235 oleskelu	Kuvauspäivämäärä: 12.12.2012

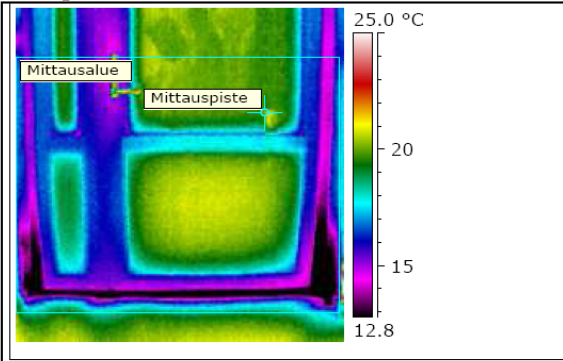
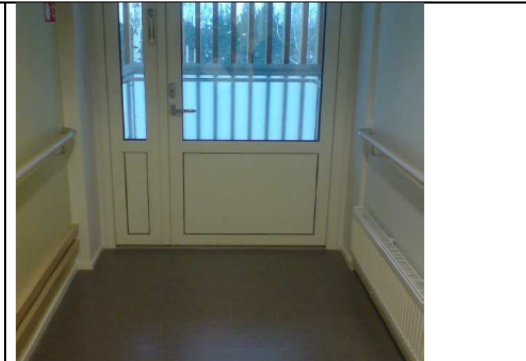
Nro 12.

Kohteen tiedot: Hovinsaaren hoivakoti III, Takojantie 2B, Kotka	
Kuvauspaikka: 233 käytävä	Kuvauspäivämäärä: 12.12.2012

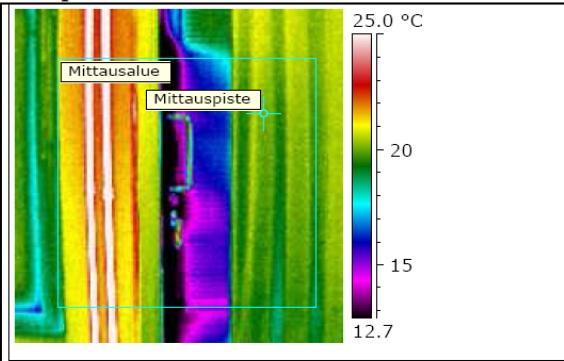
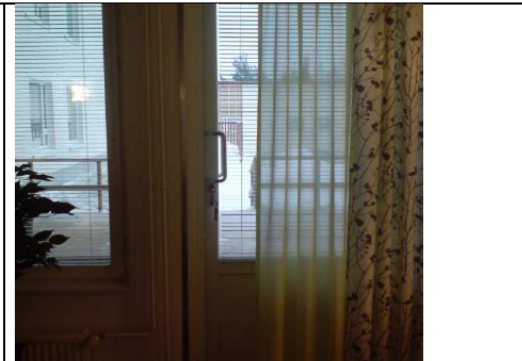
Nro 13.

Kohteen tiedot: Hovinsaaren hoivakoti III, Takojantie 2B, Kotka	
Kuvauspaikka: 144 oleskelu	Kuvauspäivämäärä: 12.12.2012

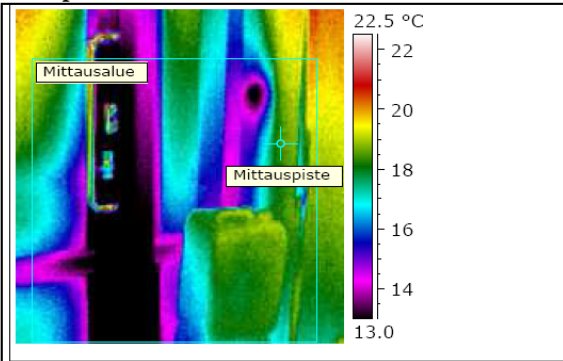
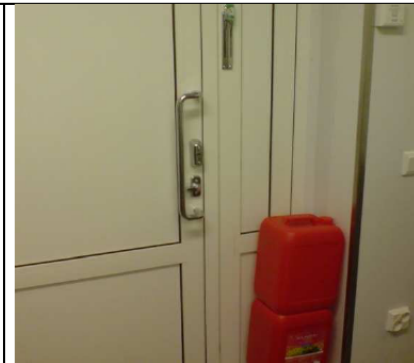
Nro 14.

Kohteen tiedot: Hovinsaaren hoivakoti III, Takojantie 2B, Kotka	
Kuvauspaikka: 156 tavarán vast.otto	Kuvauspäivämäärä: 12.12.2012

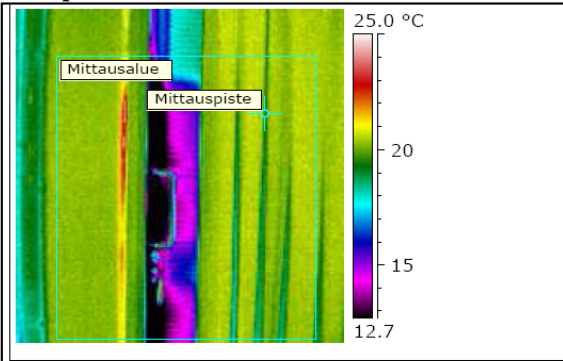
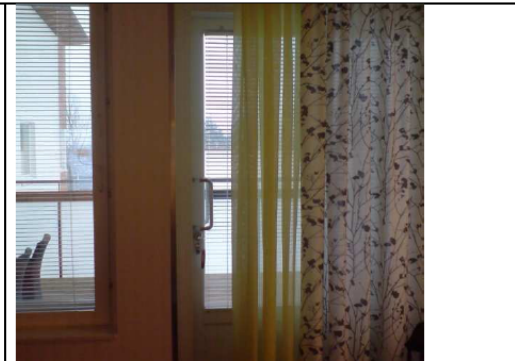
Nro 15.

Kohteen tiedot: Hovinsaaren hoivakoti III, Takojantie 2B, Kotka	
Kuvauspaikka: 245 oleskelu	Kuvauspäivämäärä: 12.12.2012

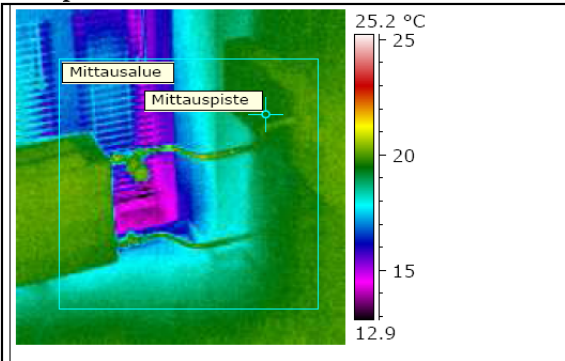
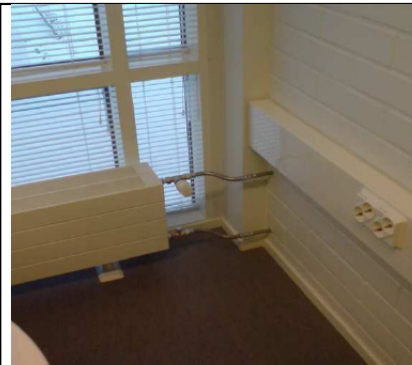
Nro 16.

Kohteen tiedot: Hovinsaaren hoivakoti III, Takojantie 2B, Kotka	
Kuvauspaikka: 260 johtaja	Kuvauspäivämäärä: 12.12.2012

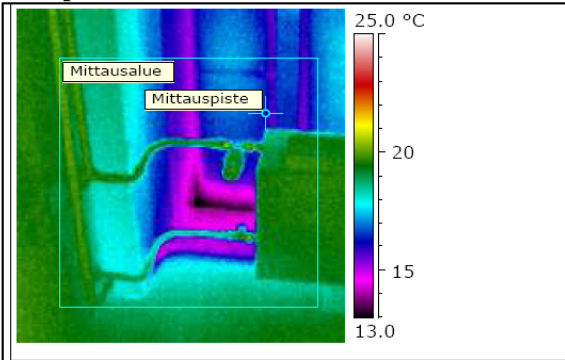
Nro 17.

Kohteen tiedot: Hovinsaaren hoivakoti III, Takojantie 2B, Kotka	
Kuvauspaikka: 231 prh	Kuvauspäivämäärä: 12.12.2012

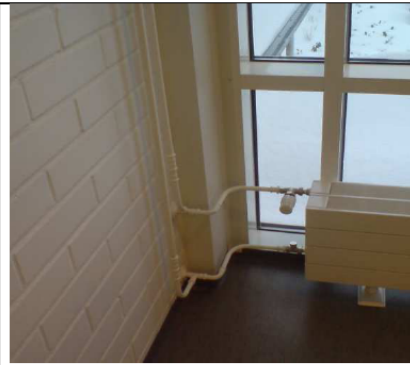
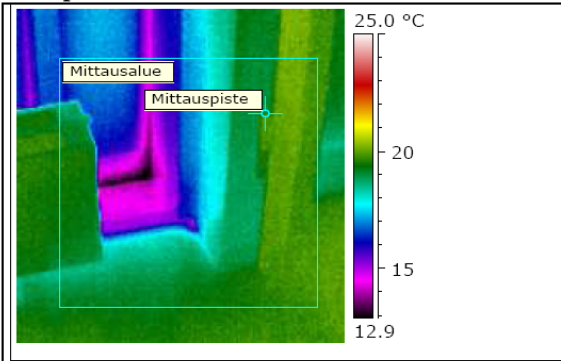
Mittauspisteen lämpötila	16.0 °C	Emissiivisyys (Lämpökuvasta)	0.95
Mittausalue maks. lämpötila	20.9 °C	Heijastuva lämpötila (LHei lämpökuvasta)	20.0 °C
Mittausalue min. lämpötila	12.6 °C	Etäisyys (Lämpökuvasta)	2.0 m
Lämpötilaindeksi mitatun alueen minimilämpötilasta	61	Kameratyyppi	Flir b60
Lämpötilaindeksi mitatusta pistelämpötilasta	79	Kameran sarjanumero	399010749

Kohteen tiedot: Hovinsaaren hoivakoti III, Takojantie 2B, Kotka	
Kuvauspaikka: 231 prh	Kuvauspäivämäärä: 12.12.2012

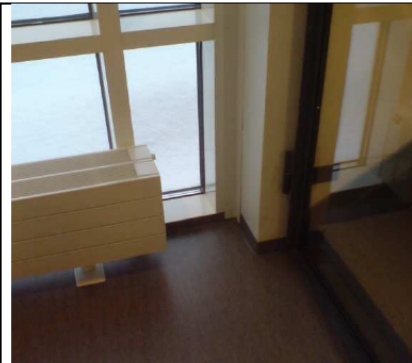
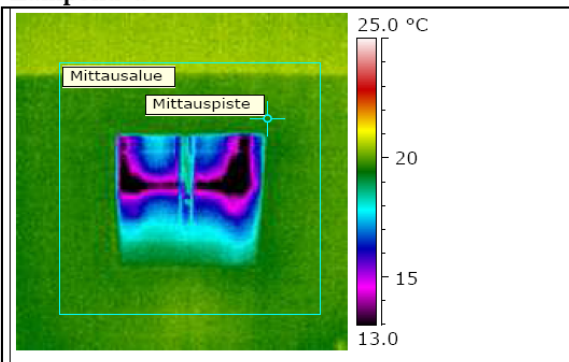
Nro 18.

Mittauspisteen lämpötila	19.8 °C
Mittausalue maks. lämpötila	20.4 °C
Mittausalue min. lämpötila	12.2 °C
Lämpötilaindeksi mitatun alueen minimilämpötilasta	59
Lämpötilaindeksi mitatusta pistelämpötilasta	99

Kohteen tiedot: Hovinsaaren hoivakoti III, Takojantie 2B, Kotka	
Kuvauspaikka: 231 prh	Kuvauspäivämäärä: 12.12.2012
