1960–1980-luvun omakotitalojen rakennusvirheet ja niiden korjaus

Insinöörityö
Kajaanin ammattikorkeakoulu
Tekniikan ja liikenteen ala
Rakennustekniikan koulutusohjelma
Kevät 2013

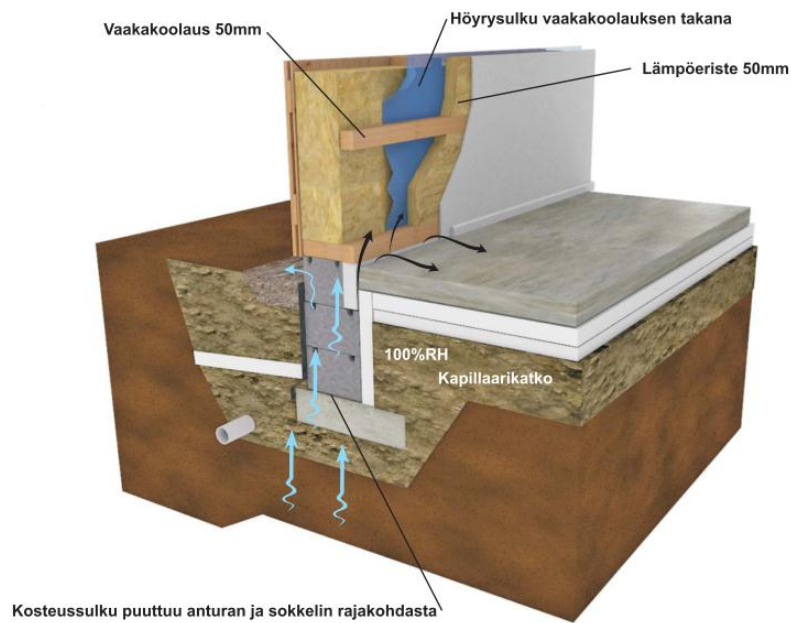
Höyrinsulussa olevien reikien kautta rakenteisiin kulkeutuu kosteutta diffuusion avulla, joka voi tiivistyä rakenteisiin. Tämän vuoksi on tärkeää, että julkisivun ja seinärakenteen välissä on riittävä tuuletusväli. Jos höyrinsulku sijaitsee liian lähellä seinän ulkopintaa, on vaarana, että siihen tiivistyy kosteutta.

Kosteuden tiivistyminen johtuu siitä, kun lämmin ja kylmä ilma kohtaavat. Tässä tapauksessa ne voivat kohdata tiiviin höyrinsulkumuovin kohdalla, johon kosteus tiivistyy. Nykyisten määräysten mukaan höyrinsulun ulkopuolella täytyy olla 75 % koko seinän lämmöneristees-tä. Kuvassa 32 näkyy höyrinsulun sijainti eristeen sisässä, mutta joissakin rakennuksissa se on myös rakennuksen seinän sisäpinnassa sisäverhouslevyn takana.

Kuva 32. Höyrysulku lämmöneristeiden välissä. [22.]

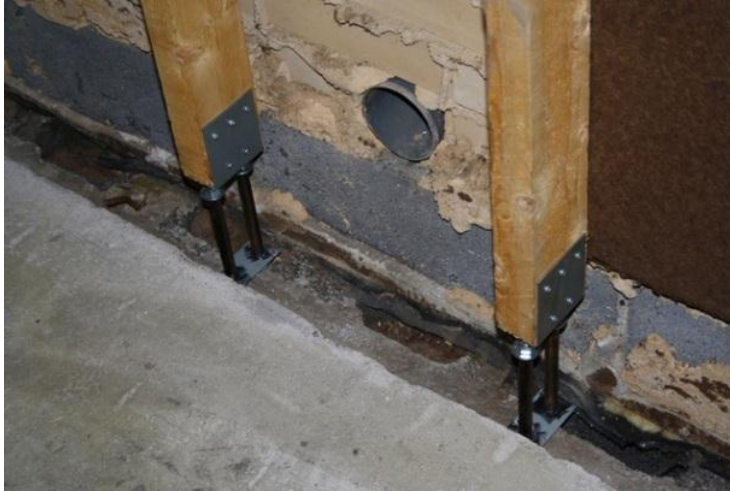
Kuva 33. Rungon alaohjauspuu on poistettu ja korvattu valesokkelikengillä. [25.]

Jos ulkoseinärakenteissa havaitaan vaurioita, tulee vaurioiden laajuus ja niiden aiheuttaja selvittää. Korjaustoimenpiteitä ei voida aloittaa ennen kuin vaurion aiheuttaja on poistettu. On varmistettava, että maaperästä ei nouse kosteutta kapillaarisesti (ks. kohta 2 perustus- ja sokkelirakenteet). Katolta tulevat sadevedet tulee ohjata sadevesikaivoihin, jotta vesi ei jää rakennuksen perustusten viereen. Taloissa, joissa on ns. valesokkelirakenne, tulee selvittää maanpinnan korkeus alaohjauspuuhun nähden. Jos maanpinta on ylempänä kuin rungon alaohjauspuu, on maanpintaa laskettava rungon alapinnan alapuolelle. Märkä ja lahonnut alaohjauspuu on poistettava, ja on suositeltavaa, että alaohjauspuuta nostetaan ylemmäs esimerkiksi valesokkelikengän avulla, jolloin riski kosteusvaurioille pienenee. Kuvassa 33 on esimerkki valesokkelikengän käytöstä.

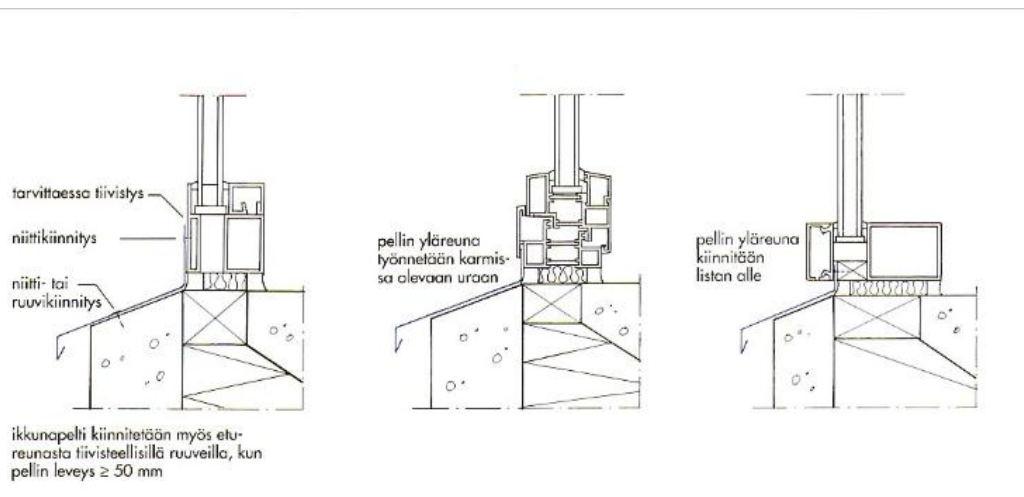
Kuva 34. Ikkunapellitusten asennukseen eri vaihtoehtoja. [27.]

Puutteelliset ikkunapellitykset tulee korjata. Jos ikkunapeltien kaadot eivät ole riittävät, ne on kallistettava niin, että vesi valuu pois päin ikkunasta ja on tarkastettava, että ikkunoiden ja ikkunapellitusten liittymäkohdat ovat tiiviitä. Ikkunapellitusten suositeltu kaltevuus rakennuksesta pois päin on 30 astetta ja ikkunapellitissä on oltava riittävä tippanokka, jotta vesi ei valu ikkunapellitiltä rakennuksen ulkoseinille [26.]. Kuvassa 34 on esitetty ikkunapellitusten periaatekuvat.

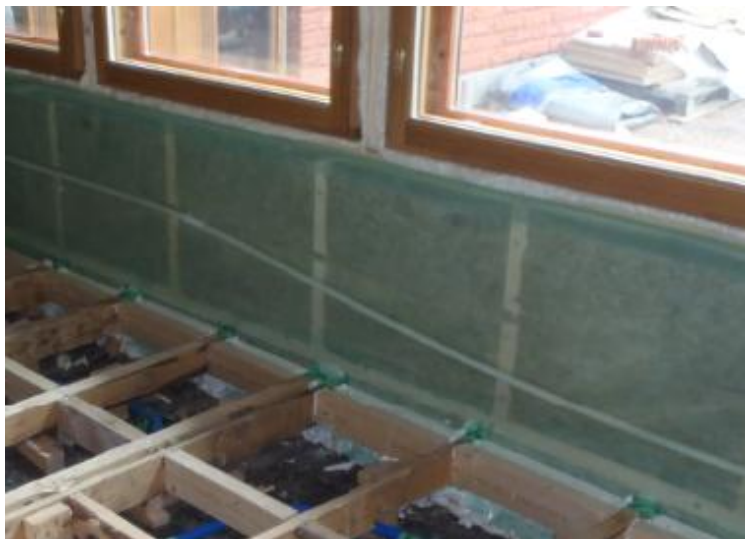
Kuva 35. Höyrynsulku seinän sisäpinnassa.

Jos rakennuksessa ei ole höyrynsulkua tai se on huonokuntoinen, se on syytä asentaa tai uusia. Vanhassa rakennuksessa on turvallisinta asentaa höyrynsulku rakennuksen seinien sisäpintaan sisäverhouslevyn alle, koska vanhemmissa rakennuksissa lämmöneristeen paksuus ei ole nykyluokkaa. Suurimmissa osissa 1960–1980-luvuilla rakennetuissa taloissa ei ole kuin 100 - 150 mm eristettä ulkoseinissä, mikä ei täytä nykyisiä määräyksiä. Jos rakennuksen seinää halutaan lisälämmön eristää ja asentaa uusi höyrynsulku eristetilaan, on lämmöneristettä kasvatettava höyrynsulun ulkopuolelta, ennen kuin asennetaan lisäkoolaus ulkoseinien sisäpintaan.

Höyrynsulkua asentaessa on muistettava, että lämmöneristettä täytyy olla höyrynsulkumuovin ulkopuolella vähintään 75 % koko lämmöneristevahvuudesta. Kuvassa 35 rakennuksen seinän sisäpintaan on asennettu uusi höyrynsulkumuovi. Höyrynsulku on viety pohjalaa-
tan päälle, johon se on liitetty uretaanivaahdon ja höyrynsulkuteipin avulla. Kyseiseen rakenteeseen on tehty 100 mm vahvuinen sisäpuolinen lämmöneristys, jolloin lämmöneristykseen vahvuudeksi on saatu 200 mm.

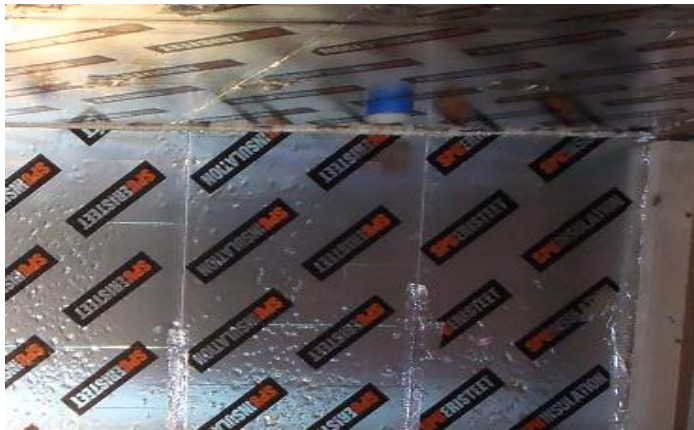
Kuva 36. Lisälämmöneristys XPS-eristeellä.

Yhtenä vaihtoehtona rakennuksen energiatalouden parantamiseen ja ilmavuotojen poistamiseen on asentaa seinien ja katon sisäpintaan XPS-eriste, joka toimii samalla höyrynsulkuna. Täytyy kuitenkin varmistaa, että seinärakenteessa ei ole ennestään höyrynsulkumuovia ja se on poistettava tässä vaihtoehdossa. Kuvassa 36 on esitetty sisäpuolinen lisälämmöneristys alumiinipinnoitetulla XPS-eristeellä.

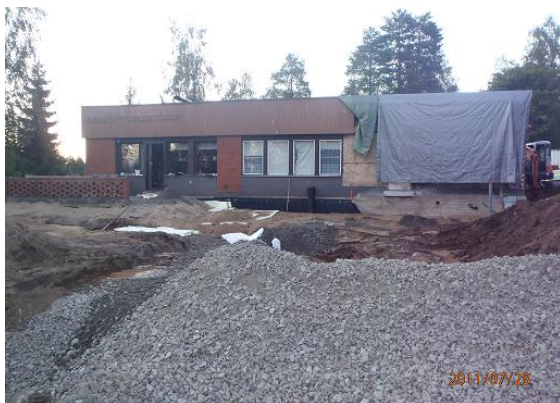
Kuvassa 45 esitetään esimerkkikohteen lähtötilanne. Talon vanha autotalli on purettu talon yhteydestä.

Kuva 45. Remontin alkuvaihe

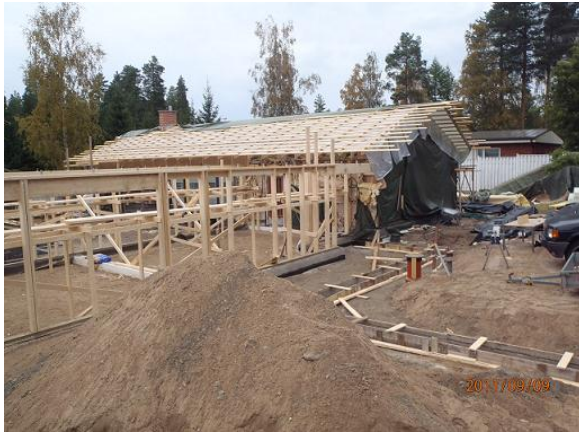
Vanhan autotallin tilalle on rakennettu uusi laajennus, ja vanhan talon osalle on asennettu uudet kattotuolit, joka on esitetty kuvassa 46.

Kuva 46. Vanhan autotallin tilalle tehty laajennus

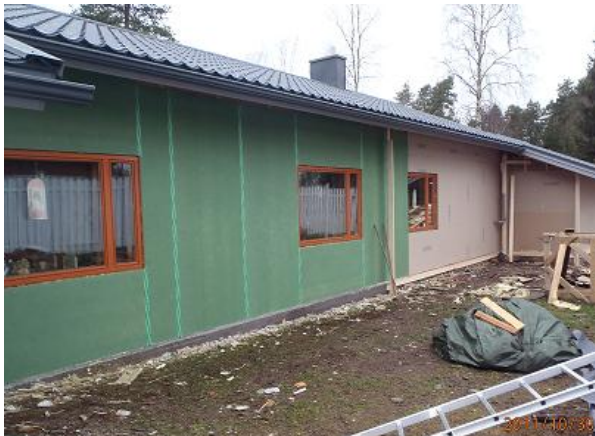
Vanhan talon osalta lämmöneristeet on uusittu osittain, ja asennettiin uudet tuulensuojalevyt, joka on esitetty kuvassa 47. Kuvassa 48 taloon on muurattu uusi julkisivu ja vesikatto on rakennettu valmiiksi.

Kuva 47. Rakennukseen on asennettu uudet tuulensuojalevyt.

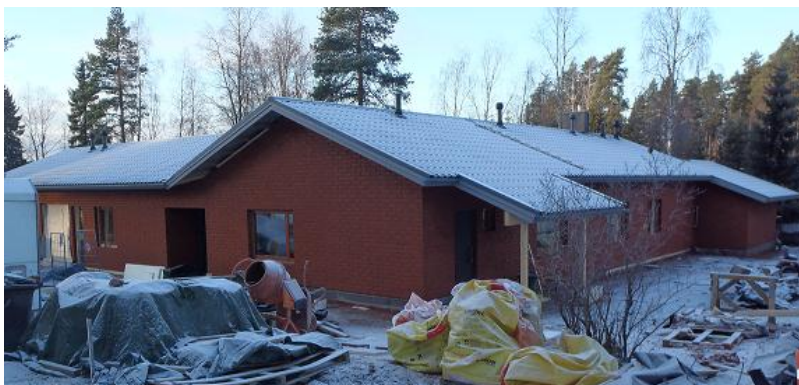
Kuva 48. Uusi julkisivu.

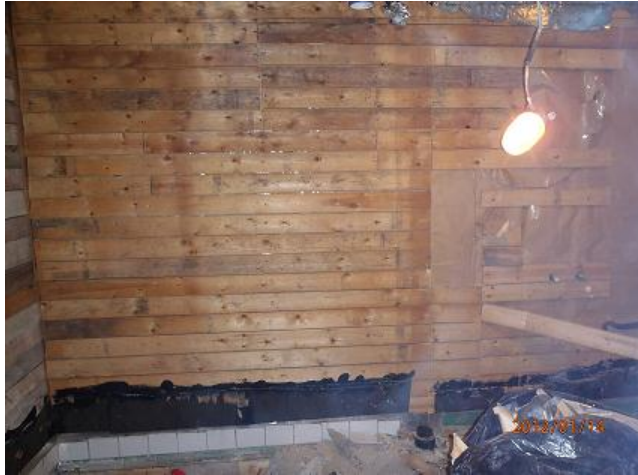
Kuvassa 49 näkyy vanhan osan pesuhuoneen ja saunan seinärakenteita purkuvaiheessa.

Kuva 49. Saunan ja pesuhuoneen purku.

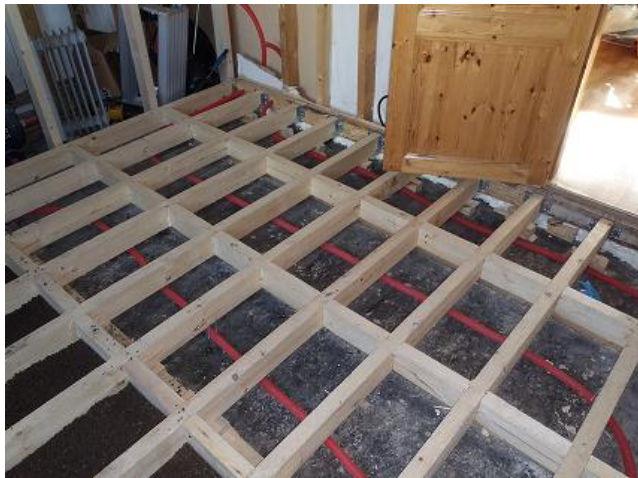
Kuvassa 50 on esitetty uusi puukoolattu lattiarakenne. Lattiaan on asennettu tuuletusputkisto.

Kuva 50. Maanvaraisen betonilaatan päällä puukorotettu lattia.

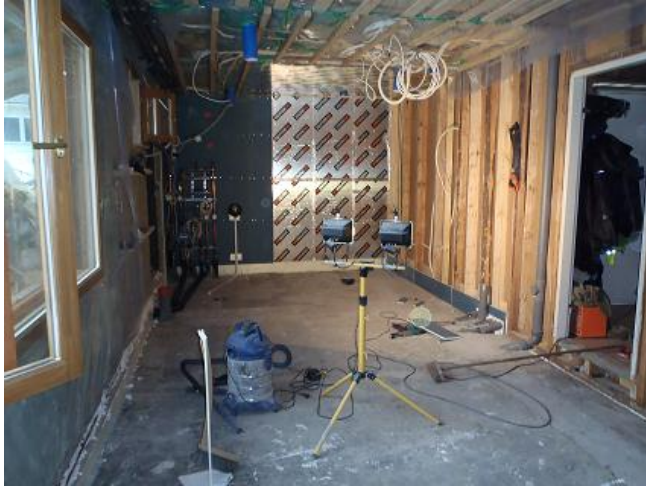
Kuvassa 51 näkyy pesuhuoneen uusia seinärakenteita. Keittiö ja pesuhuone on purettu yhteiseksi halliksi, koska kyseisten tilojen osalle valetaan uusi pintalaatta, josta tuli ilmastoitu lattia.

Kuva 51. Pesuhuone ja keittiö.

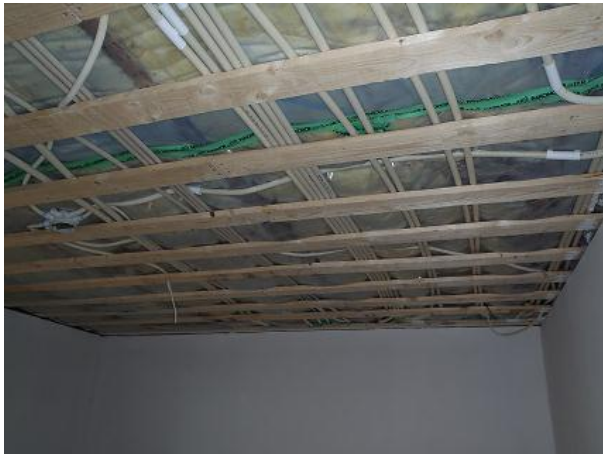
Kuvassa 52 on esitetty yläpohja, johon on asennettu uusi höyrynsulkumuovi ja uudet sähköt.

Kuva 52. Yläpohjan höyrynsulku.

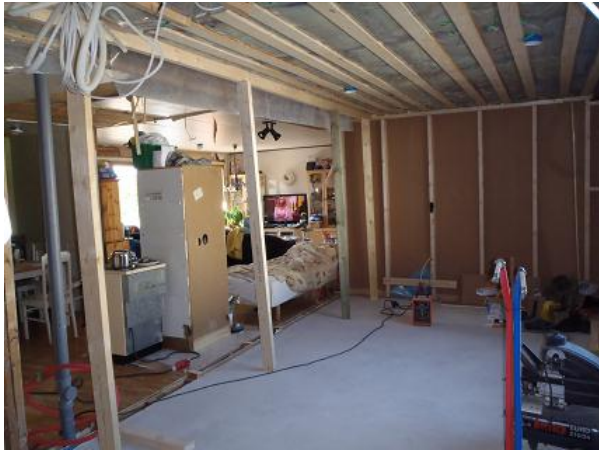
Kuvassa 53 keittiön ja pesuhuoneen lattia on valettu. Keittiön ja olohuoneen välinen seinä on purettu.

Kuva 53. Keittiö ja olohuoneen välinen seinä on purettu.

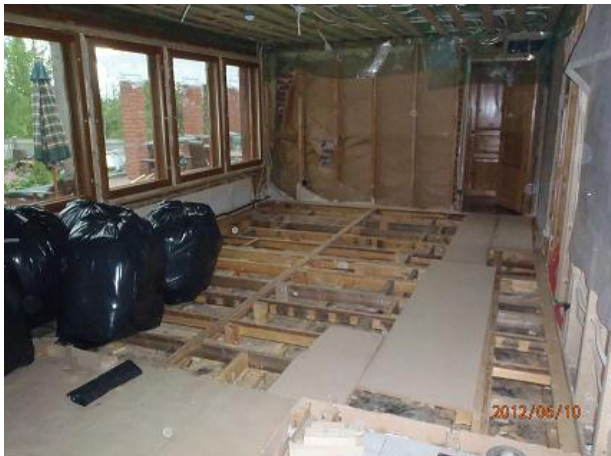
Kuvassa 54 olohuoneen lattiarakenteet on purettu osittain. Lattia vahvistettiin ja siihen asennettiin tuuletusputkisto.

Kuva 54. Olohuoneen lattia purettuna.

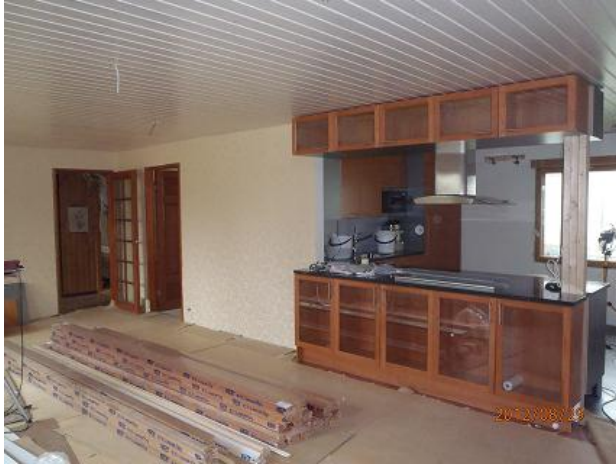
Kuva 55. Keittiön saareke.

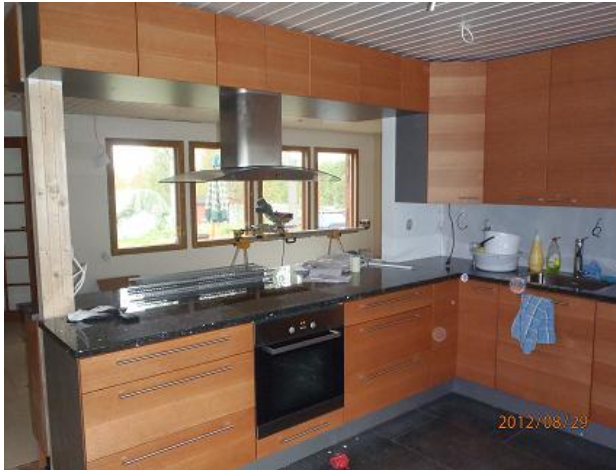
Kuva 56. Keittiö

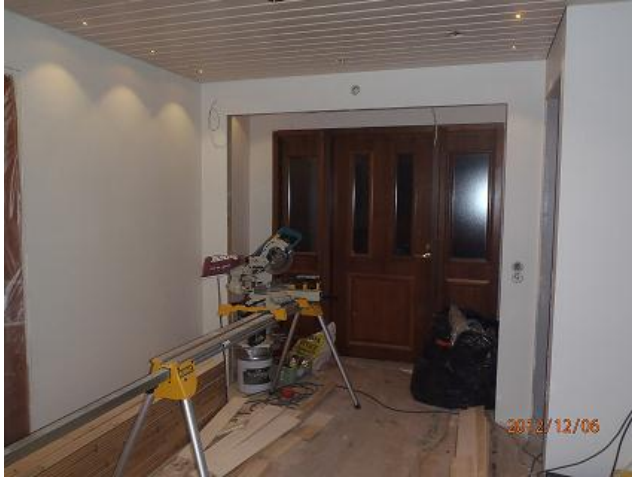
Kuvassa 57 on esitetty uusi eteinen.

Kuva 57. Eteinen

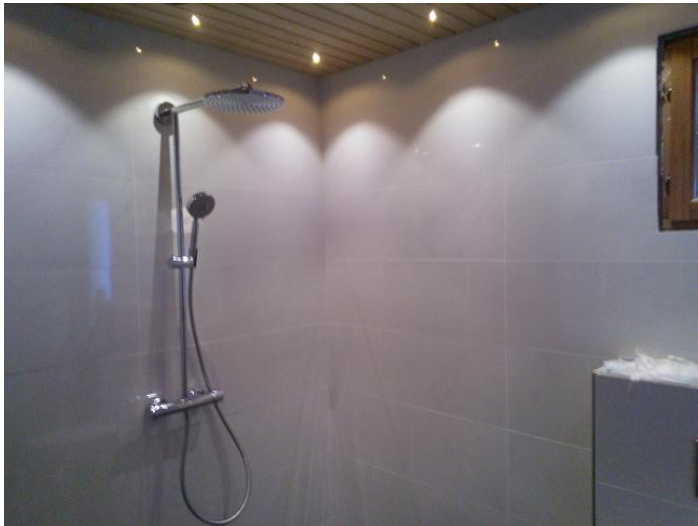
Kuvassa 58 vanhan osan pesuhuone on uusittu kauttaaltaan. Kuvissa 59 ja 60 on sauna, joka tehtiin vanhan tilalle.

Kuva 58. Pesuhuone vanhalla puolella.

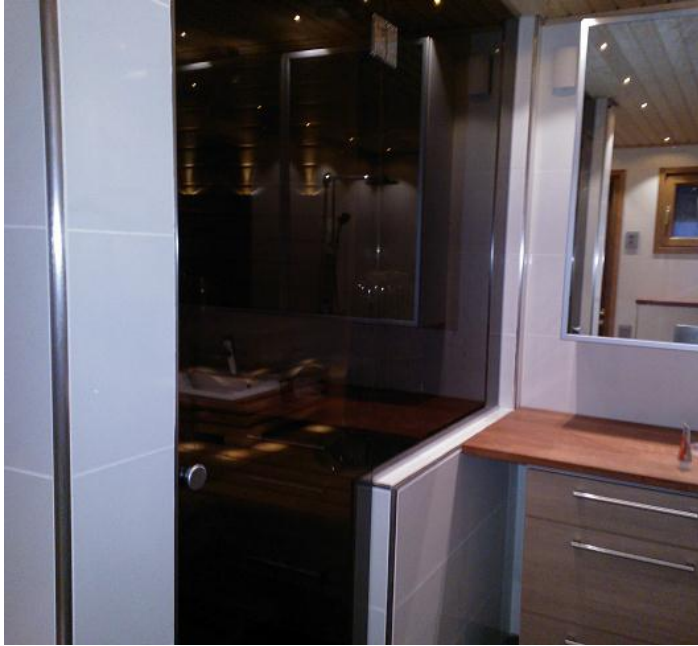
Kuva 59. Saunan ja pesuhuoneen välinen lasiseinä

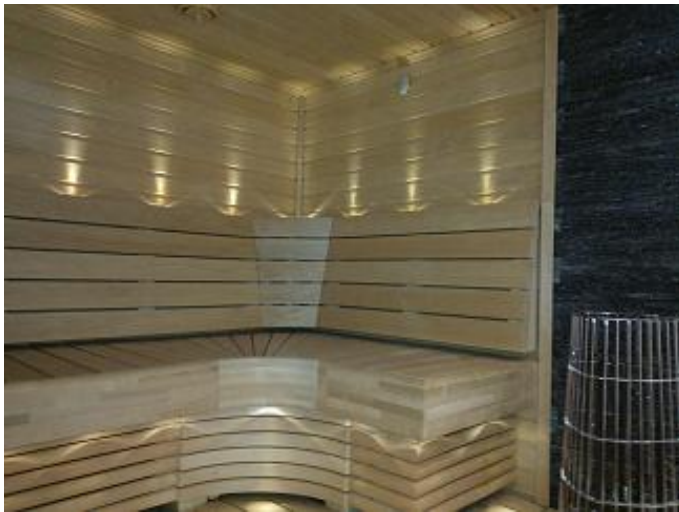
Kuva 60. Sauna
