Opinnäytetyö (AMK)
Restauroinnin koulutusohjelma
Rakennusrestaurointi
2014

1900-LUVUN ALUN HIRSITALON RESTAUROINTI

THE RESTORATION OF AN EARLY 20TH CENTURY TIMBER HOUSE

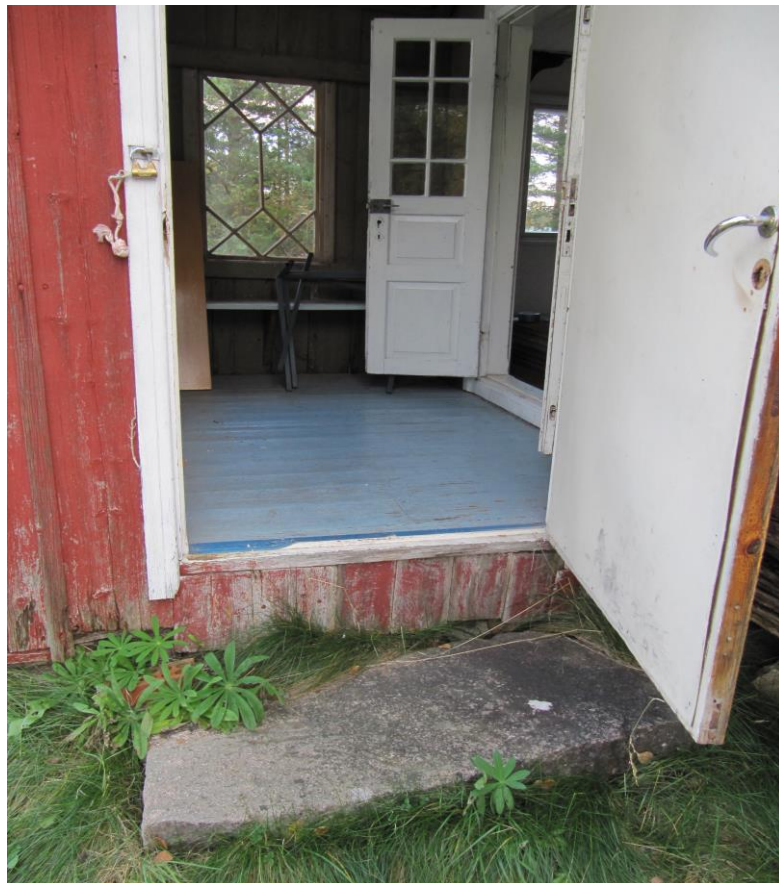
Kohderakennuksen ulko-ovi on alun perin sijainnut kuistin etuseinällä, mutta jostain syystä se on vuosikymmenten varrella vaihdettu yksinkertaisempaan ja sen paikka on siirretty kuistin oikealle sivulle (kuva 7). Tästä muutoksesta on todisteena monia merkkejä kuistin seinälaudoituksessa. Vanhat nostosaranoitten alakiinnikkeet ovat yhä paikoillaan molemmin puolin oviaukkoa siinä missä ulko-ovi on aikanaan sijainnut, suoraan päätyikkunan alapuolella ja sen kanssa likimain yhtä leveänä. Saranoiden sijainti molemmin puolin oviaukkoa viittaa siihen, että ulko-ovi on ollut tyypiltään pariovi, toisin kuin se nykyään on. Tämä on pääteltävissä myös aukon leveydestä.

Kuva 7. Alkuperäiseltä paikaltaan siirretty kuistin sisäänkäynti.

Oviaukko siirretään takaisin kuistin etuseinälle ja toinen salmiakki-ikkunoista sovitetaan tilalle, muu seinäksi palaava osuus nykyisestä aukosta laudoitetaan umpeen (kuva 27). Lisäksi ovi vaihdetaan entisen tyyppiseksi parioveksi, koska nykyinen ovi on karkeatekoinen ja talon pääoveksi huonosti sopiva. Erilaisia vaihtoehtoja kartoitetaan varaosapankeista.

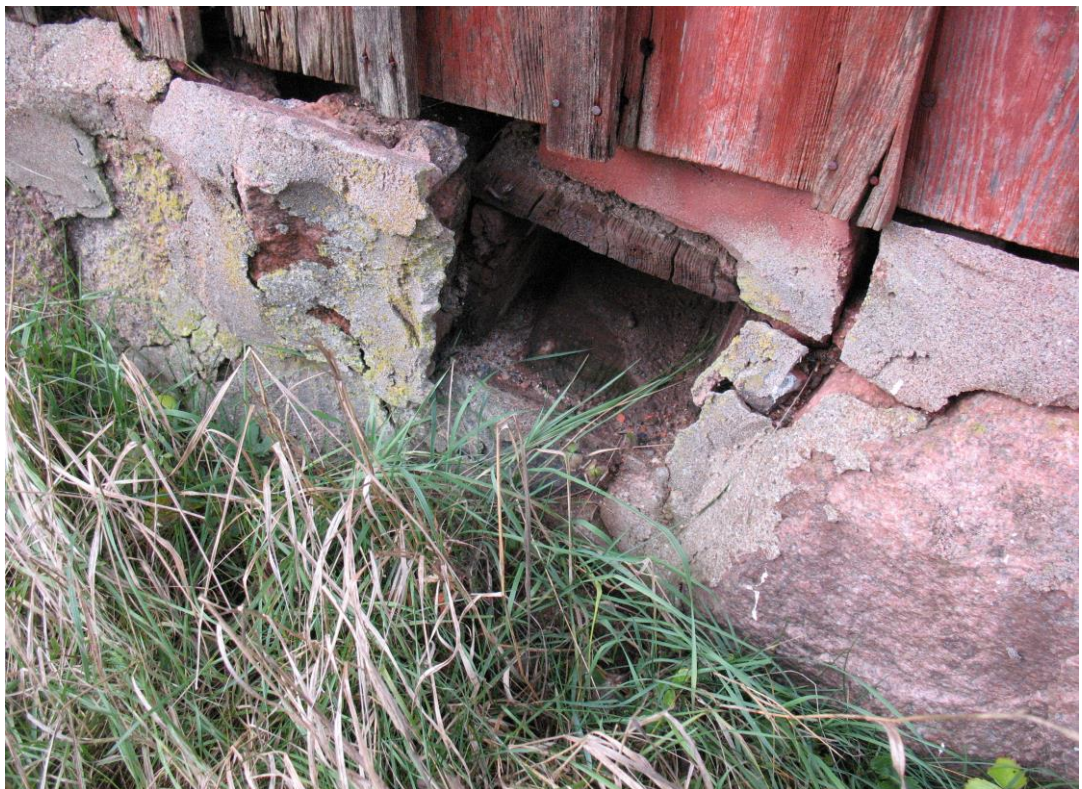
Kivijalan ja multapenkin läpi on rakennettu laudasta muutama tuuletuskanava, jotka on tarkoitus pitää auki lämpimällä vuodenajalla ja sulkea talveksi (kuva 10). Lattialankkujen alla ei ole muuta eristävää kerrosta kuin tämä ilmatila. Huo-

Kuva 10. Tuvan multapenkkirakenteen tuuletuskanava.

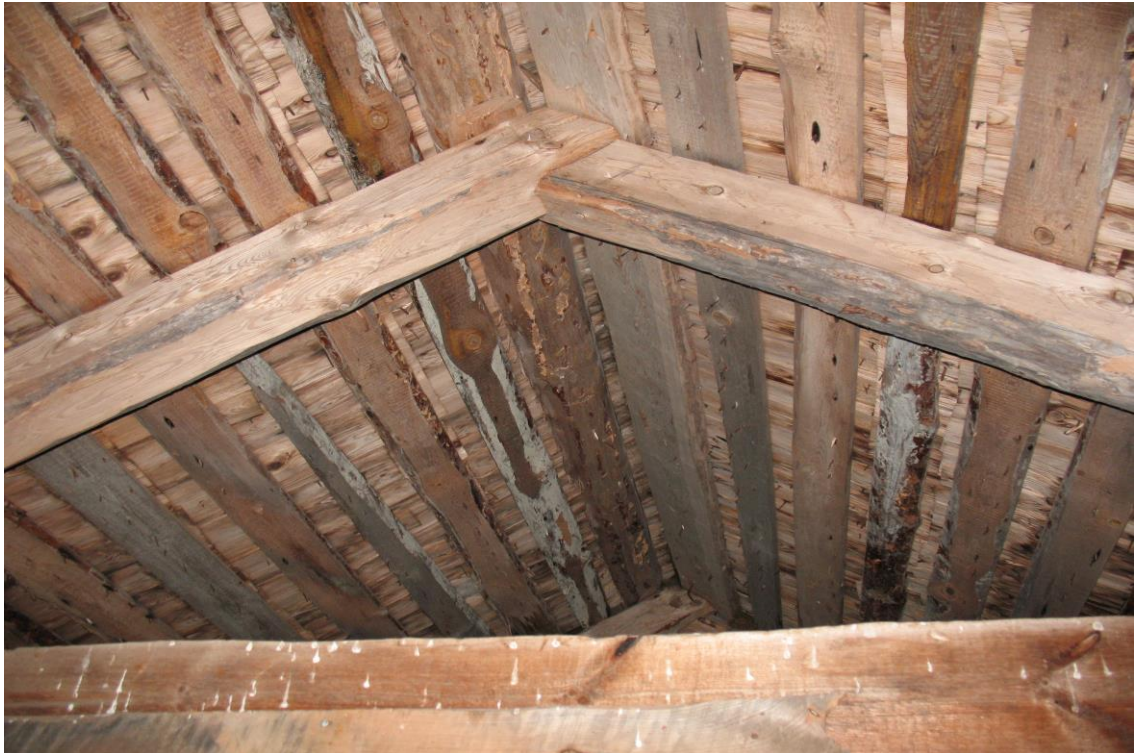
Kuva 11. Pärekatto on jäänyt aluskatteeksi betonitiilen aikakaudella.

Kohderakennuksen katon aluskatteena on päre ja vesikatteena betonitiili (kuva 11). Päre on ollut alkuperäinen vesikate ja käytössä useiden vuosikymmenten ajan, kunnes sen päälle on asennettu ruoteet ja tiilikate arviolta 1950–60-luvulla.

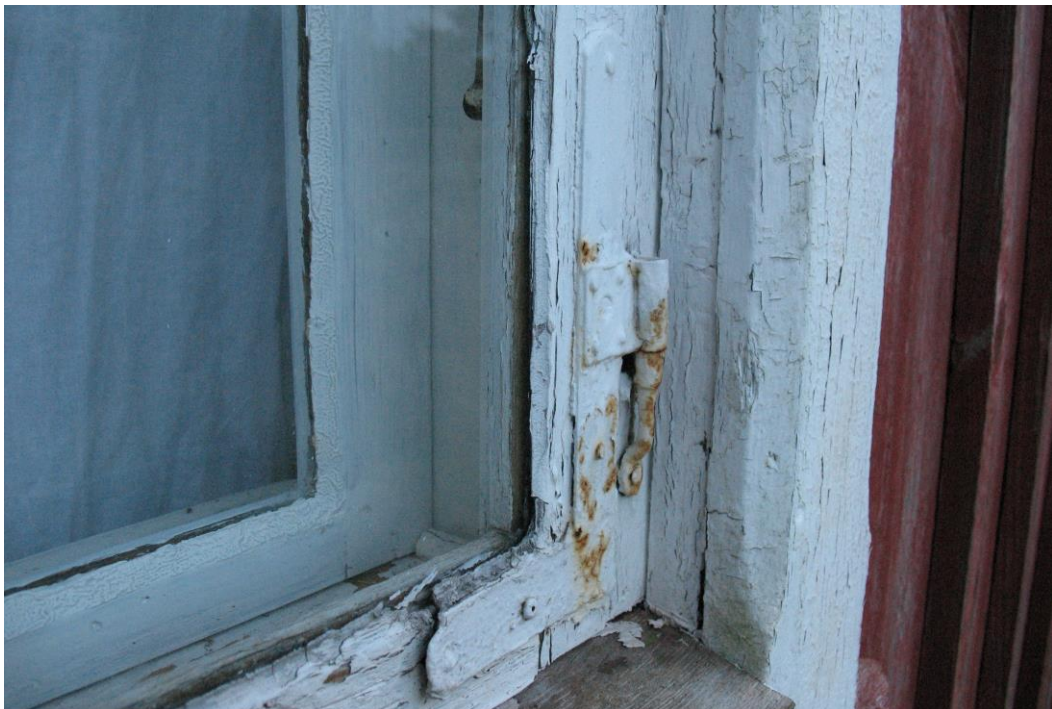
Kuva 14. Alkuperäisen ikkunan kulmasarana on 1800-luvun jälkipuolelta.

Kaikki rakennuksen asuinkerroksen ikkunat on todennäköisesti maalattu ulkopuolelta jossain vaiheessa lateksimaalilla (kuva 14), sillä niistä lohkeilee kevyesti sormin vetämällä suuria, yhtenäisiä ja joustavia maalinkappaleita (Kaila 1997, 557). Lateksi vanhenee pellavaöljymaalin hienovaraista krakeloitumista rujommalla tavalla, eikä se ole sen terveellisempää ikkunoille kuin sili-konisaumauksetkaan.

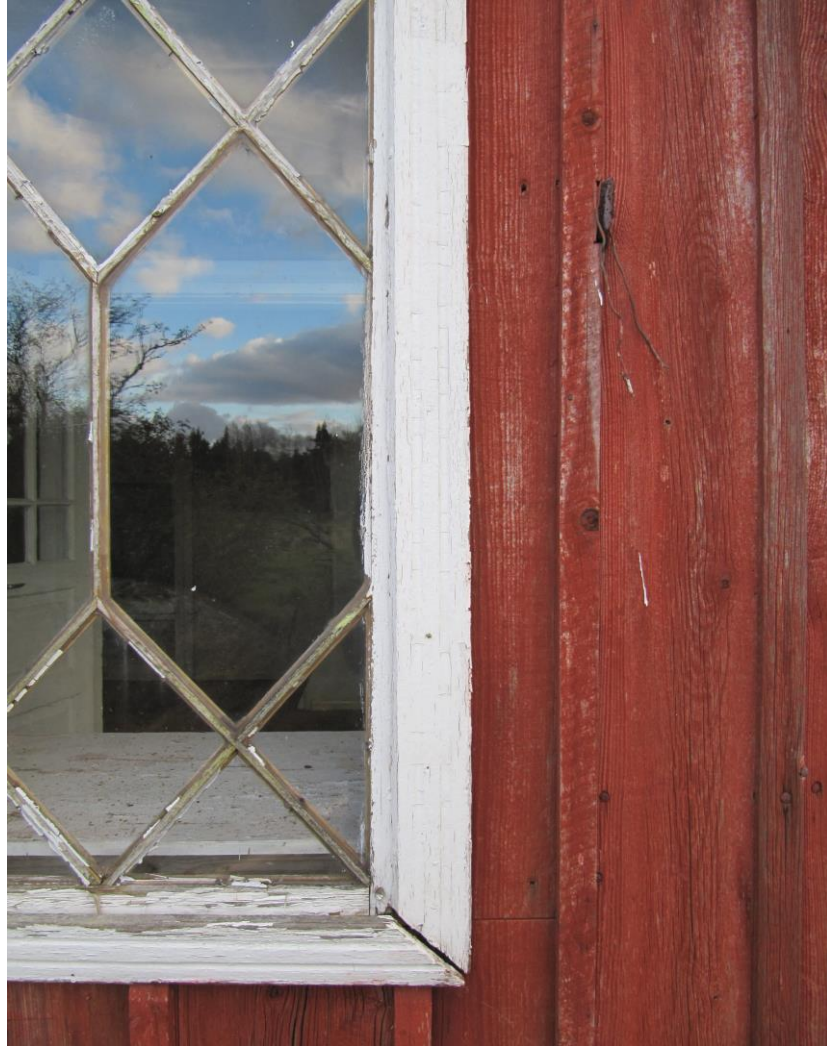
Kuva 27. Ikkuna ja ovi vaihtavat paikkaa vielä kerran, vain ollakseen kotonaan.

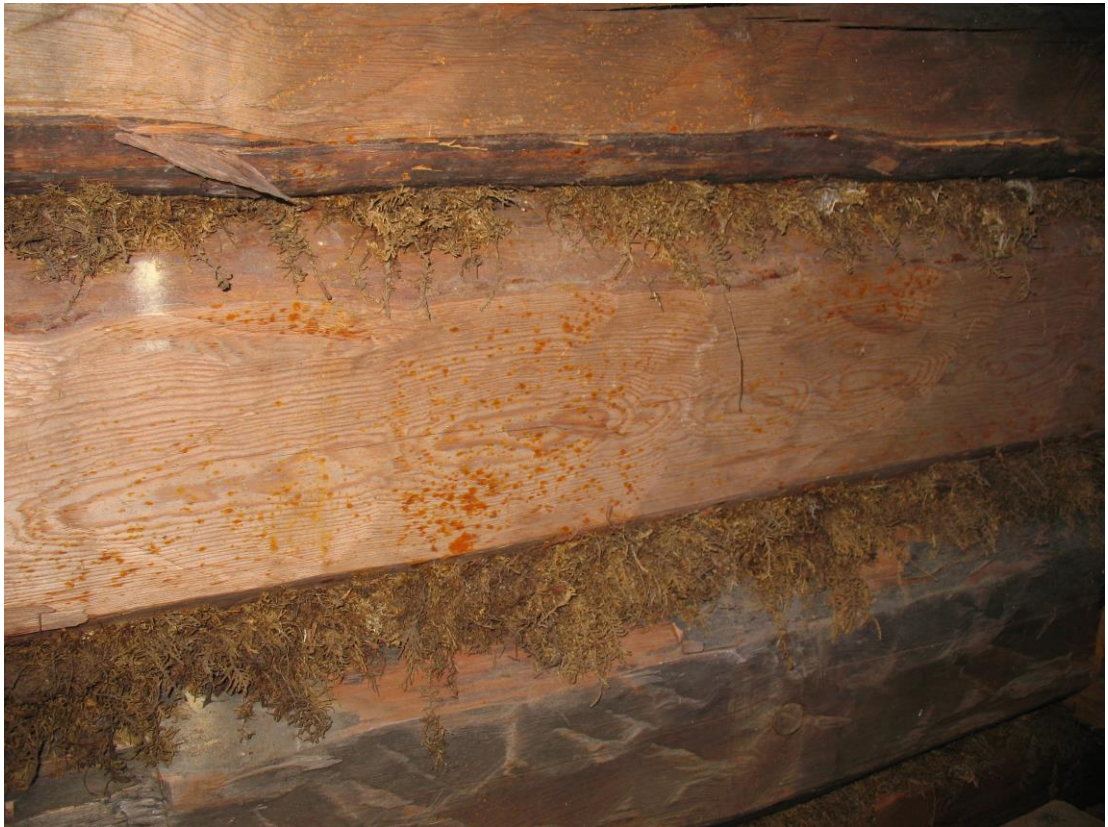
Kuva 28. Hirsiseinän sammaleristettä vintillä rakennuksen päätykolmiossa.

Kengittämiseen ja muihin seinään tehtäviin korjauksiin varataan korvaavaksi materiaaliksi mielellään vanhaa hirttä, joka on jo ennättänyt kuivua, kutistua ja asettua käytössä, ja sulautuu luontevasti osaksi vanhaa hirsiseinää. Eristeenä hirsien välissä voidaan edelleen käyttää sammalta, kuten on käytetty rakennusvaiheessakin (kuva 28). Rakennuksen tai yksittäisen seinän nostoon tarvitaan 12–20 tonnin tunkkeja, vahvoja teräslevyjä tunkin ja hirren väliin painoa jakamaan, hirren- ja lankunpätkiä mahdollisiksi tukitorneiksi seinien alle sekä myös

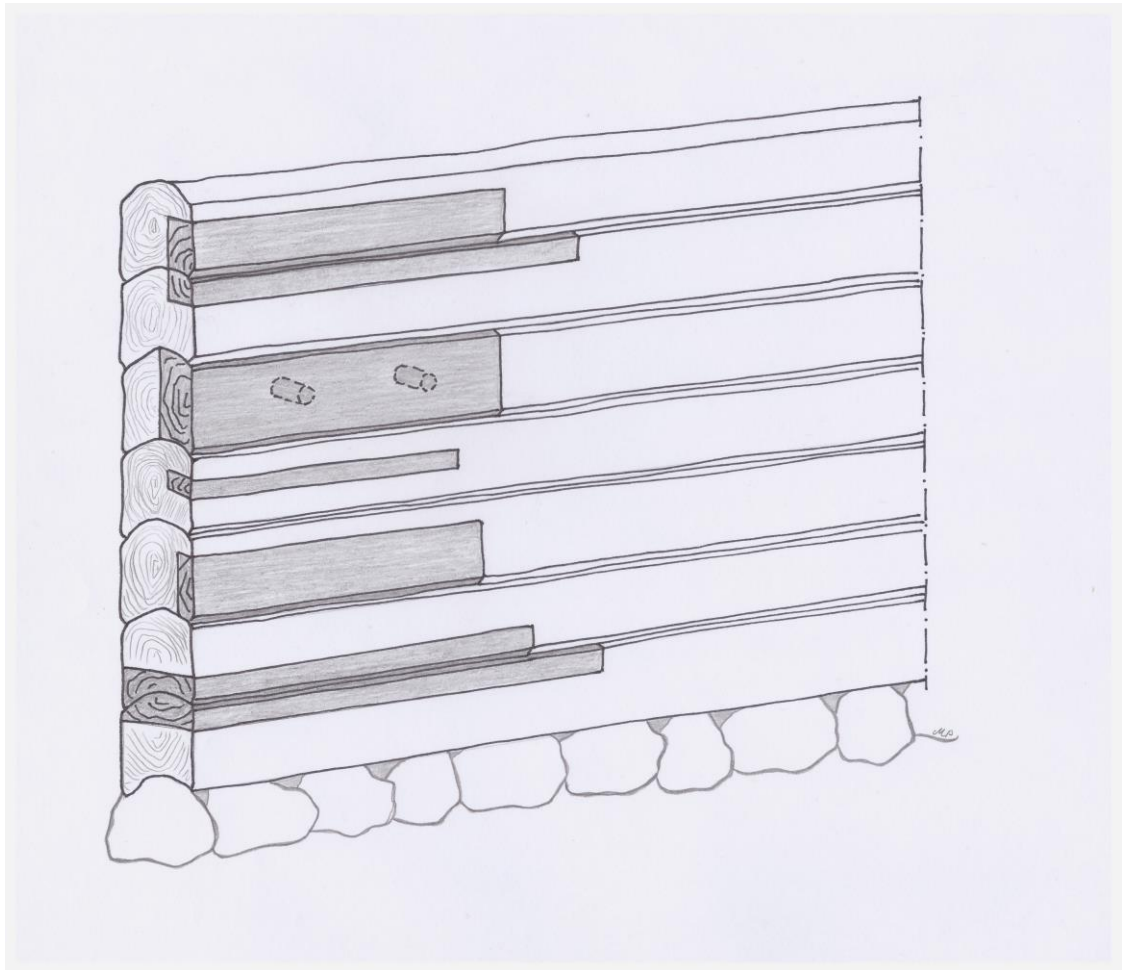
Kuva 29. Erilaisia hirsipaikkauksia. Piirretty Laine & Orrenmaan mallin mukaan.

todennäköisesti korjata pienemmillä alueellisilla paikkakorjauksilla, sillä vauriot eivät alahirttä lukuun ottamatta ulotu kauttaaltaan hirsien läpi. Hirren kantavuus ei vielä vähene, jos siinä on puoletkin ehjää, eivätkä seinän keskellä olevat paikallisvauriot heikennä koko rakenteen kantavuutta ja toimivuutta. Tällaisia pienvaurioita voidaan hyvin korjata erilaisilla paikkapaloilla. (Curatio 2011, 111.)

Paikkauksiin käytetään mielellään vanhaa hirttä tai lankkua, jotta tiiviiksi sovitettut paikkapalat eivät enää kutistuisi kuivuessaan ja aiheuttaisi liitoksiin väljyyttä. Seinän lahokohdat käydään läpi yksitellen ja suunnitellaan kuhunkin vaurioon sopiva paikkaustapa (kuva 29). Laho puuaines poistetaan aina riittävän kovaan puuhun saakka kirveellä, sahalla tai taltalla ja nuijalla, ja paikattavan pinnan

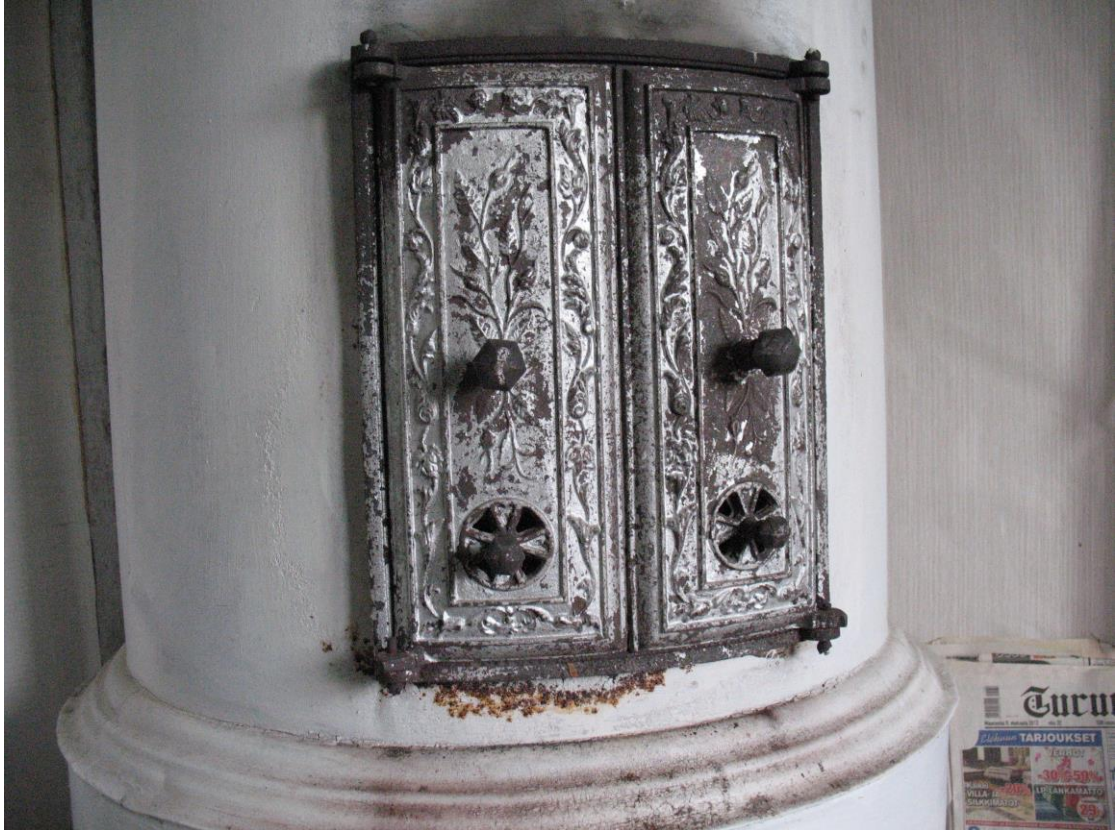
Kuva 30. Koristeellinen Högforsin uuninluukku 1900-luvun alkupuolelta.

Peltikuoriuunin luukku on kohtuullisen hyvässä kunnossa, mutta sitä koristava hopeanhohtoinen alumiinimaali on jo puoliksi irtoillut alustastaan (kuva 30). Uuninluukkuja on perinteisesti käsitelty myös grafiittijauhetta sisältävällä liesimustalla, jolloin pinnasta tulee täyteläisen tummanharmaa. Tässäkin tapauksessa luukun pinta nähtäisiin mieluummin liesimustalla käsiteltynä, mutta koska aine ei tartu maalattuihin pintoihin, pitäisi alumiinimaali saada ensin kokonaan poistettua, mikä taas voi olla melko työlästä. Työssä voi kokeilla porakoneeseen liitettävää messinkiharjaa tai tavallista teräsharjaa ja hiomapaperia. Valurautainen luukku kyllä kestää tällaista käsittelyä, mutta sen sijaan hiekkapuhallus vahingoittaa pintaa. (Gudmundsson 2010, 236.) Itsepintaisesti uurastaen, mutta

Peltikuoriuunin maalaus ja Högforsin lieden ulkopintojen kunnostus voidaan suorittaa itse sen jälkeen, kun muurari on todennut niiden kunnon ja paloturvallisuuden. Peltikuoriuunin vanha maalipinta jätetään paikoilleen, jos se istuu tiiviisti kiinni pellissä, kuten tässä tapauksessa näyttäisi olevan. Vanhan maalin mekaaninen poistaminen saattaa vaurioittaa uunin kuorta ja jos nykyinen maali on kestänyt uunin käytön tähän saakka, kestänee se kuumuutta jatkossakin. Pinta täytyy kuitenkin esikäsitellä, jotta uusi maali saadaan pysymään siinä hyvin. Tässä työssä voi käyttää kristallisoodaliuosta, joka paitsi pesee lian pois, myös karhentaa maalipinnan ja luo näin tartuntapohjaa uudelle maalille. Soodapesun jälkeen pinnat pestään huolellisesti puhtaalla vedellä, jotta emäksinen pesuaine saadaan kokonaan pois. Peltikuoren pinnan voi myös käsitellä hienolla hiomapaperilla, 180 tai 240, jolla saa lisäksi siloitettua mahdollisia maalipin-

nan epätasaisuuksia pois. Pohjatöiden jälkeen kuori maalataan kolme kertaa ohuesti pellavaöljymaalilla, välihiontoja unohtamatta. (Ringbom 2011, 599.)

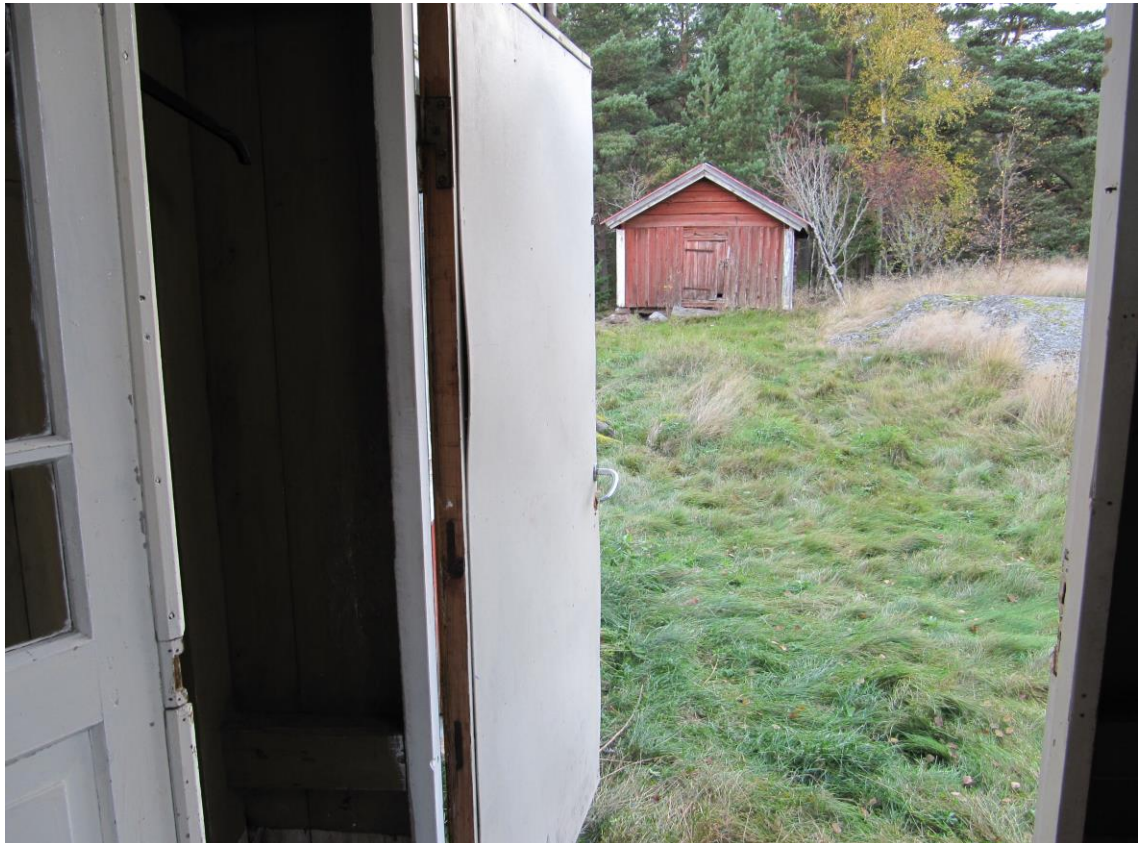
Kuva 31. Säännöllinen oleskelu mahdollistaa talon jatkuvan arkihuollon.

Lisäksi rakennuksen savupiippu ja hormit tulisi suojata sateelta piipunhatulla. Jos rakennus olisi asuinkäytössä ja sen tulisijoja käytettäisiin lähes päivittäin ainakin lämmityskauden aikana, tämä suojaus olisi tarpeeton (kuva 31). Tulisijojen käyttö pitää hormit kuivana, joten piippuun satava vesi ei ehdi aiheuttaa niissä vaurioita. Kylmillään olevan talon suojaamattomasta piipusta sen sijaan pääsee koko ajan vettä sisään ja hormia pitkin alas, mikä voi pahimmillaan synnyttää homekasvustoa tulisijan alle. Lisäksi kosteus talvella jäätyessään rapauttaa kylmänä pysyvän piipun tiiliä. (Rinne 2010, 103.)

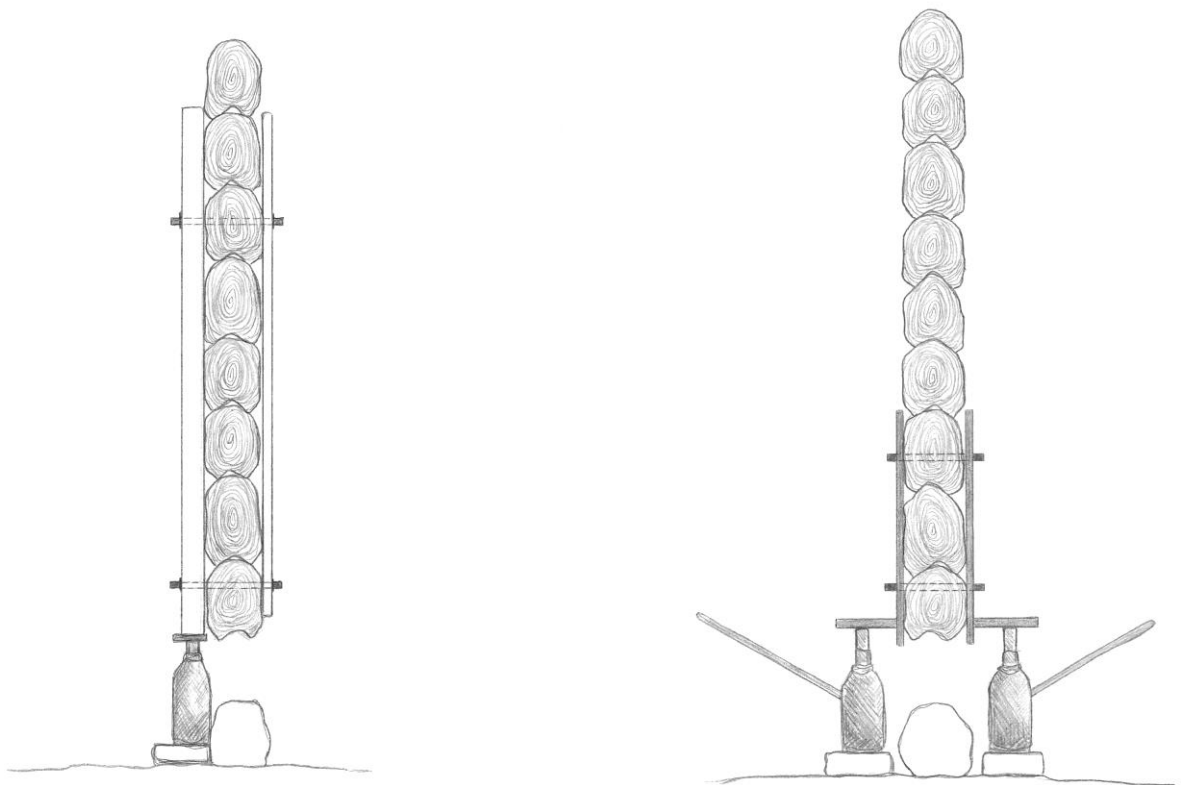
Korjattavan seinän tukeminen ja lukkoliitos

Kaksi erilaista tapaa tunkata rakennus kengittämistä varten. Ensimmäisessä kuvassa parrun, toisessa L-rautojen avulla. (Piirretty Laine & Orrenmaan sekä Rinteen mukaan.)

Pohjoisseinää voidaan alkaa varovaisesti nostaa tukien ja tunkkien varassa sen jälkeen, kun seinän osittainen ulkovuorilaudoitus on irrotettu, samoin kuin päätyseinien ulkovuorista poistettu lyhyeltä matkalta. Myös kuistin seinälaudoituksesta irrotetaan ainakin rakennuksen puoleinen osa ja lattialaudoitus kokonaisuudessaan sekä tehdään kaikki muut aiemmin mainitut rakennusta valmistavat toimenpiteet. Seinää nostetaan vain sen verran kuin on välttämätöntä, jotta alin hirsi saadaan vaihdettua. Seinä tuetaan työskentelyn ajaksi pystysuuntaisten parrujen kohdalta vierekkäin ja päällekkäin ladotuilla hirrenpätkillä, lankeilla ja kiiloilla. Vanha hirsi poistetaan ja sen tilalle mitoitetaan terve korvaushirsi, joka veistetään yläpinnaltaan edellisen hirren alapintaan sopivaksi ja salvotaan kiinni nurkista ja väliseinän kohdalta vanhaa hirttä mallina käyttäen. Jos lounaan puoleinen osa vanhasta hirrestä jätetään vaihtamatta, kiinnitetään uusi vaihdettu osuus siihen lukkoliitoksella. Tämän liitoskohdan alapuolelle kannattaa asettaa kivijalkaan tukikivi liitosta tukemaan. Alin hirsi tapitetaan alhaalta päin kiinni ylempään hirteen, mikäli kivijalka on ladottavissa sivuun työn ajaksi, kuten se kohderakennuksen tapauksessa on. Tätä varten joudutaan usein kaivamaan maata pois seinän kohdalta, jotta tapin reikä saadaan porattua ja tappi asennettua. (Laine & Orrenmaa 2012, 67–72; Hidemark ym. 2006, 80–83.)

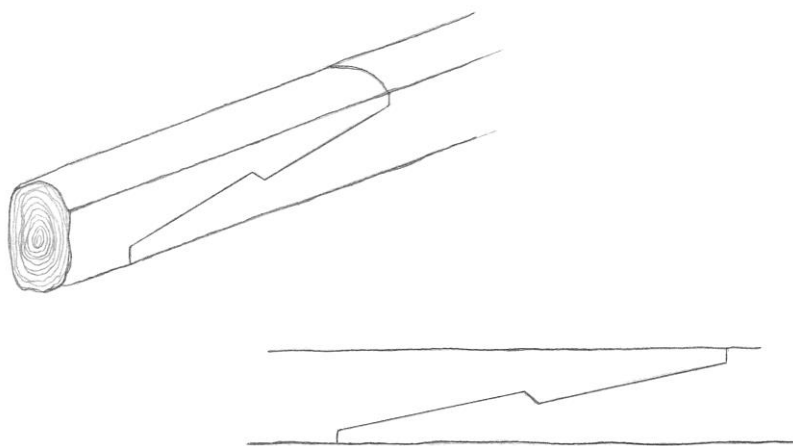
Alimman hirren osittaisen vaihdon tai jatkoskappaleen yhteyteen soveltuva lukkoliitos, tai hammaslapaliitos. (Piirretty Laine & Orrenmaan mukaan.)

Pohjoisseinästä saatetaan joutua vaihtamaan alahirren lisäksi myös joitakin lyhyitä pätkiä muualta seinästä. Nämä työstetään periaatteessa samoin kuin alahirsi, mutta seinän keskiosassa lyhyt korvauskappale voidaan liittää vanhaan hirteen yksinkertaisemmalla liitoksella tai pelkällä viistolla leikkuupinnalla. Alimman hirsikerran liitoksissa lukkoliitos on tarpeellinen, sillä se lukitsee alakehän rakenteen kiinteäksi. Suurin osa pohjoisseinän hirsivaurioista voidaan
